Asbestinventarisatetest

Autolei 79, 2160 Wommelgem
Gemeenschappelijke delen

Attestnummer : 20260328-000186.000

Asbestveilig (maar niet asbestvrij)

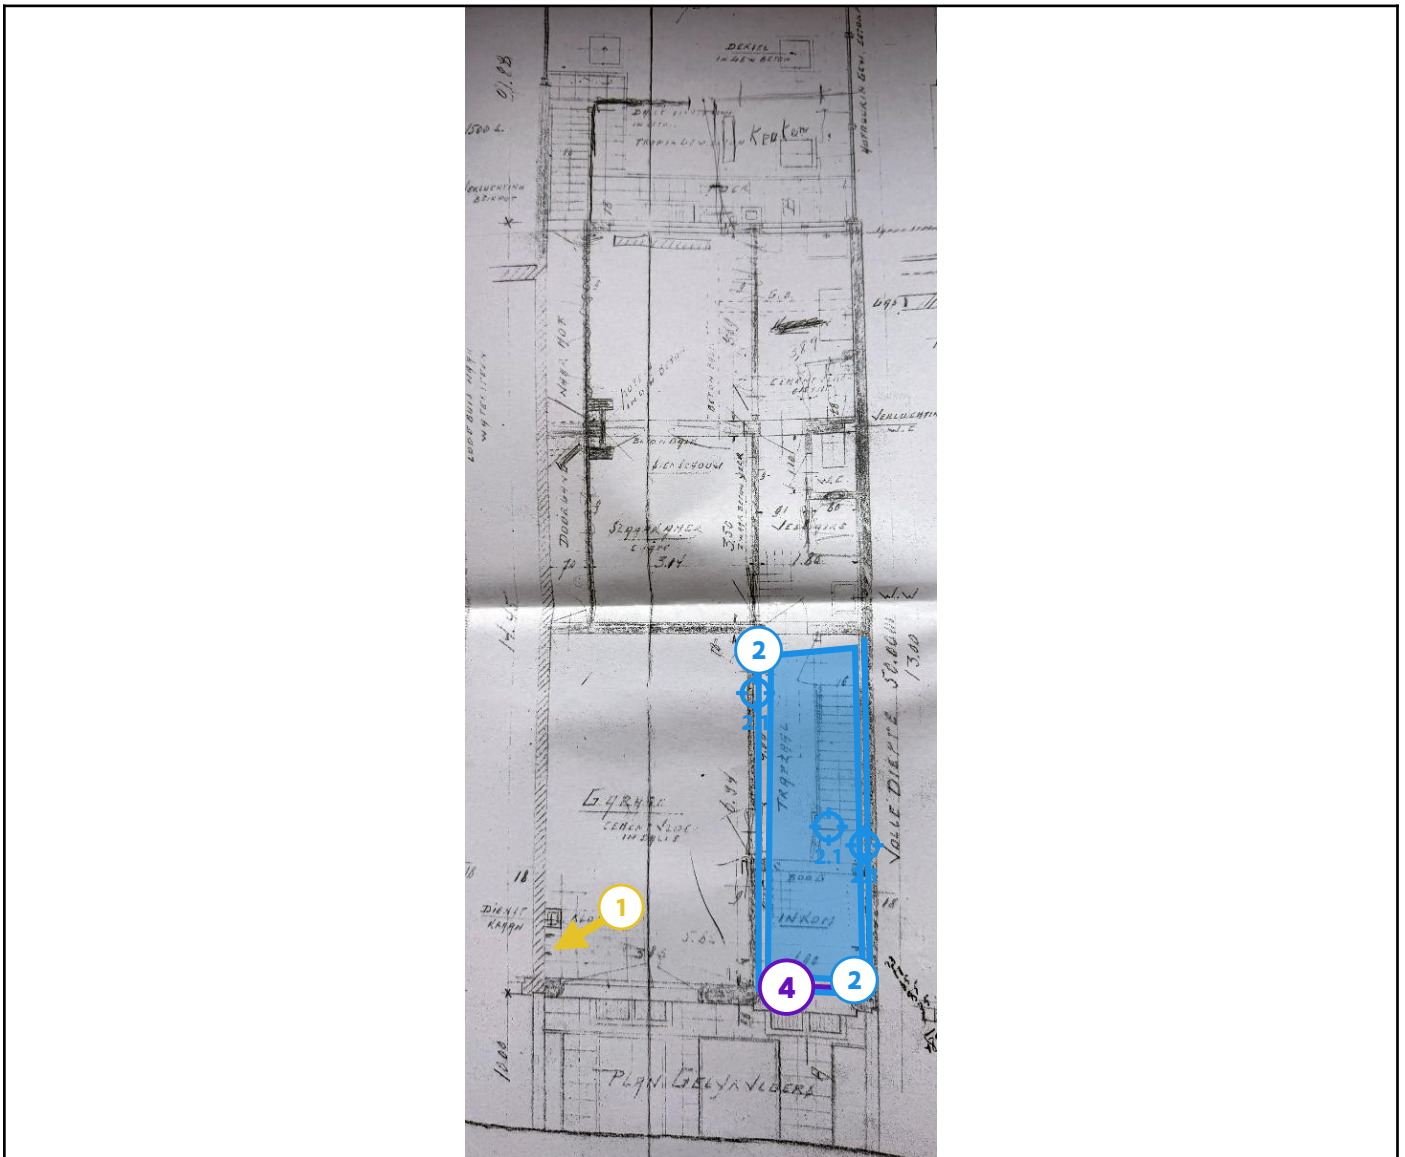
Plan 1.2: Gelijkvloers 0

Beschrijving	Type	Actie
1. Bakeliet - teller elektriciteit	Asbestmateriaal	Zorgvuldig beheren
2. Pleisterwerk traphal (GD)	Geen asbest	-
2.1 Code: #1 Pleisterwerk trappenhal	Mengmonster	-
4. Afdichtingsmateriaal aan schrijnwerk	Overige ruimte of materiaal	-

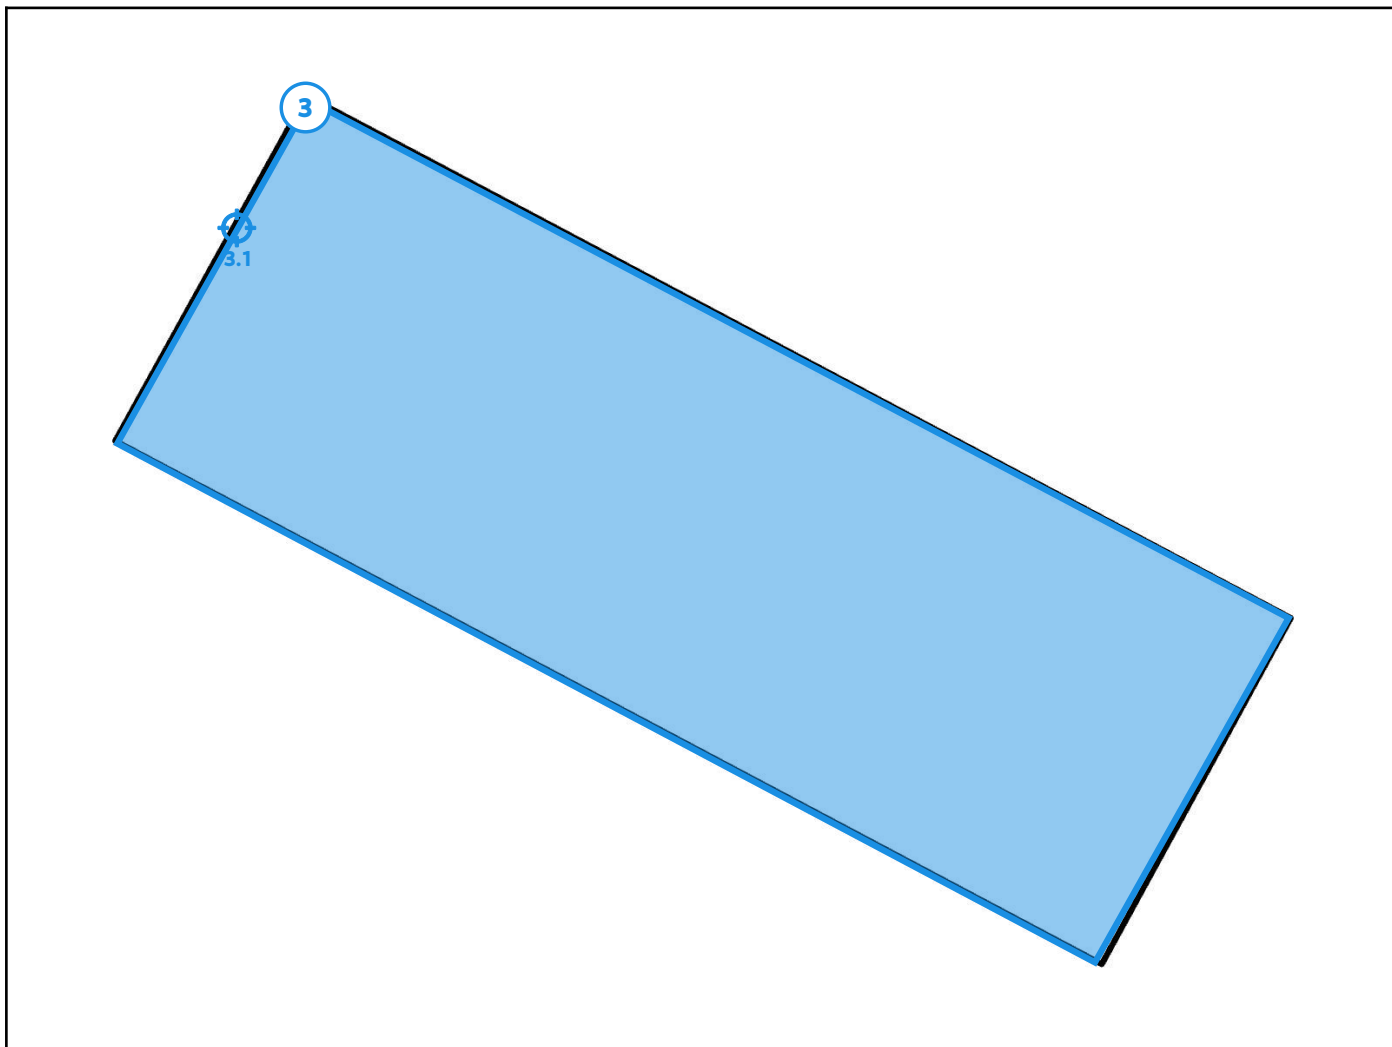
Plan 1.4: Dak

Beschrijving	Type	Actie
3. Roofing dakbedekking	Geen asbest	-
3.1 Code: #2 Roofing	Puntmonster	-

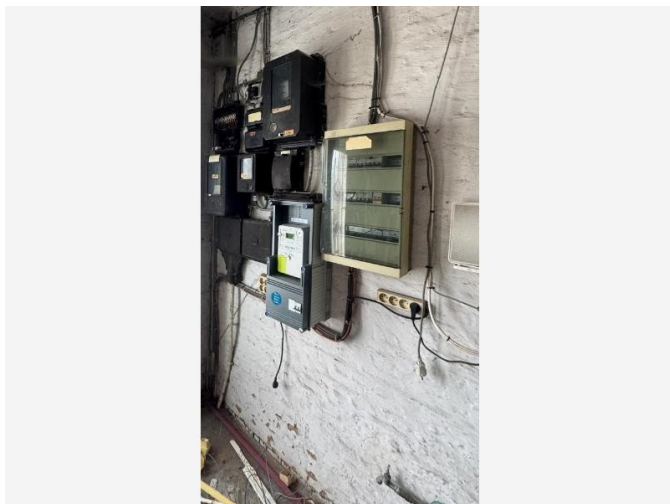
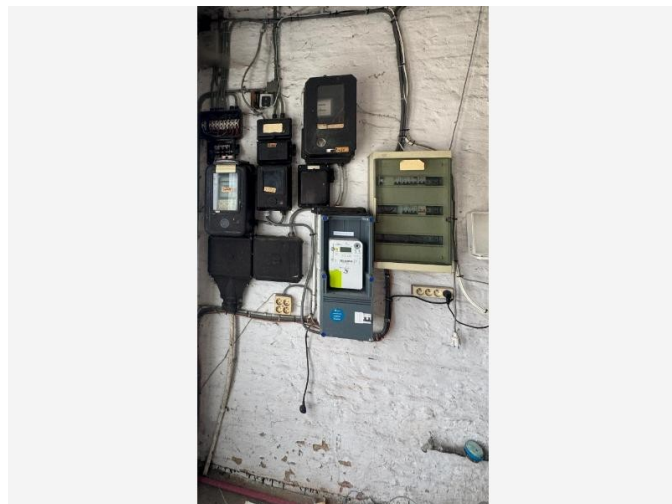
Het asbestmateriaal valt onder de mijlpaal van 2040.

De elektrische teller is eigendom van uw netbeheerder en mag niet zondermeer door derden worden verwijderd of gemanipuleerd. Wend u tot uw netbeheerder voor meer informatie.

Laag materiaalrisico en/of verlaagde kans op vezelvrijgave

Gebondenheid	Categorie 1: hechtgebonden in oorsprong
Asbestsoort (vezeltype)	Crocidoliet aanwezig
Asbestconcentratie	Laag (< 50%)
Afschermingsgraad van het gehele materiaal	Geheel of deels vrij aan de binnenlucht, maar geen contact met binnenluchtstromen
Toestand van het materiaal	Onbeschadigd, niet verweerd

Beschrijving	Bakeliet - teller elektriciteit
Omgeving	Binnen
Primaire drager	Communicatie en elektrische infrastructuur en uitrusting
Asbestmateriaal	Plaat, paneel, tablet - Type Bakeliet
Bindmiddel van asbestmateriaal	Kunststof of -hars
Gebondenheid op basis van bindmiddel	Hecht
Hoeveelheid (oppervlakte - dikte - aantal)	<ul style="list-style-type: none">• 0,30 m² - 1,00 cm - 1 stuk
Totaal volume	0,003 m ³
Eenvoudig bereikbaar	Ja
Bevestigingswijze	<ul style="list-style-type: none">• Geklemd• Geschroefd
Identificatiemethode	<p>De asbestdeskundige beoordeelt het materiaal als asbestverdacht en dus asbesthoudend, en dit zonder monstername.</p> <p>Motivatie: De materialen behoren niet toe aan de eigenaar voor wie de asbestdeskundige de asbestinventaris uitvoert.</p>
Destructieve handeling voor identificatie	Nee
Opmerking	De hoeveelheid is een zo nauwkeurig mogelijke opmeting, waar evenwel kleine afwijkingen op mogelijk zijn.

Zorgvuldig beheren

- Zorg voor een veilig beheer. Vermijd het beschadigen van het asbestmateriaal. Controleer de toestand jaarlijks op wijzigingen.
- Voer bijkomende staalname(s) uit.

- Eenvoudige handelingen: mag via doe-het-zelf of door werknemer(s) met opleidingsattest eenvoudige handelingen
Deze toepassing mag door een aannemer die over een opleidingsattest eenvoudige handelingen beschikt of door een particulier (doe-het-zelver), verwijderd worden indien er geen verhoogd risico op vrijgave van asbestvezels (max. concentratie 0,01 vezels/cm³ - CODEX Art. VI.3-54) ontstaat en de toepassing voorafgaand wordt gefixeerd/bevochtigd. De individuele elementen moeten zonder machinale werktuigen (boormachine, slijpschijf, hogedrukreiniger, etc.) en zonder breken of gooien een voor een losgemaakt worden en dubbel en luchtdicht verpakt afgevoerd worden naar een erkend afvalpunt (recyclagepark). Daar moeten ze voorzichtig in de container voor asbestafval worden gelegd. Op het recyclagepark worden uitsluitend hechtgebonden asbestmaterialen aanvaard. Niet-hechtgebonden asbestmaterialen kunnen enkel bij een erkend asbestverwijderaar of asbestafvalverwerker worden aangeboden.

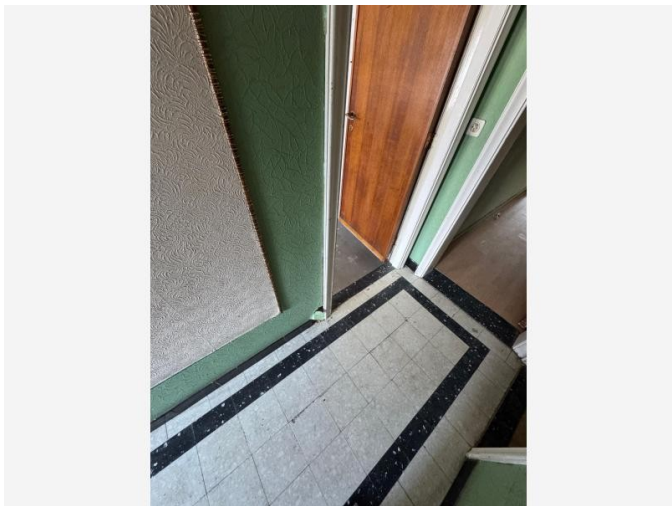
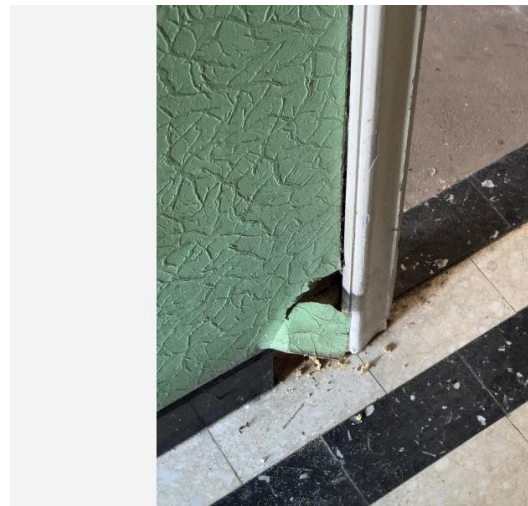
Fiche 2: Pleisterwerk traphal (GD)

Geen asbest

#	Type	Referentie	Resultaat
2.1	Mengmonster	#1 Pleisterwerk trappenhal	Geen asbest

Beschrijving	Pleisterwerk traphal (GD)
Omgeving	Binnen
Primaire drager	Binnenwand
Bindmiddel van materiaal	Gips - kalk
Gebondenheid op basis van bindmiddel	Niet-hechtgebonden
Hoeveelheid (oppervlakte - dikte - aantal)	• 50,00 m ² - 1,00 cm - 1 stuk
Totaal volume	0,50 m ³
Identificatiemethode	Een monstername door de asbestdeskundige met laboanalyse door een asbestlabo.
Destructieve handeling voor identificatie	Nee
Opmerking	De hoeveelheid is een zo nauwkeurig mogelijke opmeting, waar evenwel kleine afwijkingen op mogelijk zijn.. Indien praktisch mogelijk, wordt staalname uitgevoerd conform het inspectieprotocol: in een traphal aan de wanden, plafonds en onderzijde van de trap.

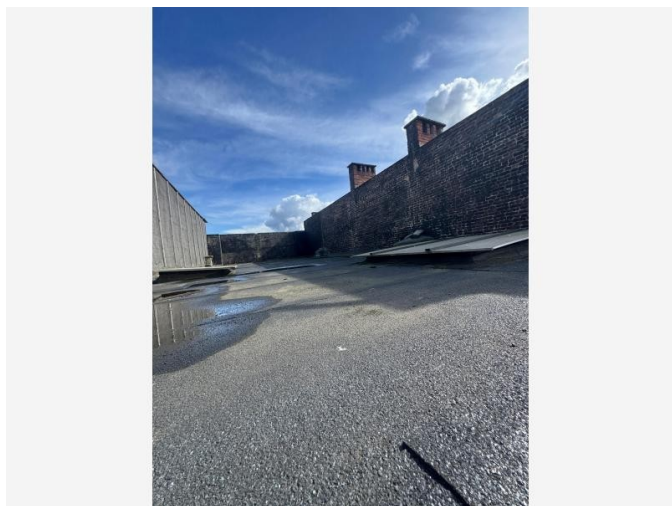
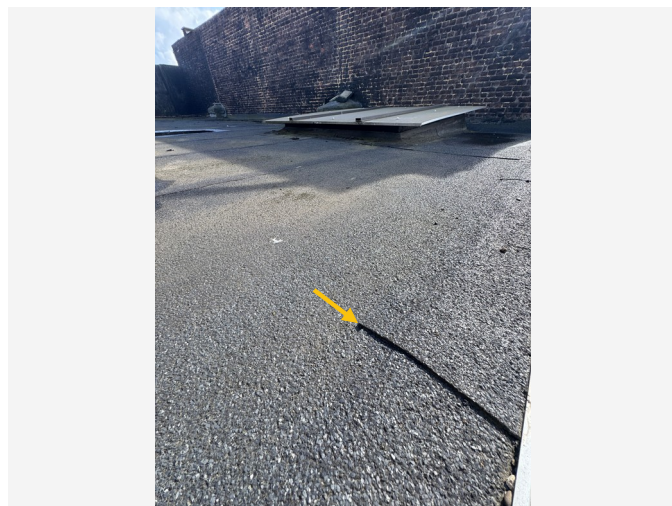
Fiche 3: Roofing dakbedekking

Geen asbest

#	Type	Referentie	Resultaat
3.1	Puntmonster	#2 Roofing	Geen asbest

Beschrijving	Roofing dakbedekking
Omgeving	Buiten
Primaire drager	Plat dak
Bindmiddel van materiaal	Bitumen (roofing, teer, asfalt)
Gebondenheid op basis van bindmiddel	Hecht
Hoeveelheid (oppervlakte - aantal)	<ul style="list-style-type: none">• 80,00 m² - 1 stuk
Totale oppervlakte	80,00 m ²
Identificatiemethode	Een monstername door de asbestdeskundige met laboanalyse door een asbestlabo.
Destructieve handeling voor identificatie	Nee
Opmerking	<p>De hoeveelheid is een zo nauwkeurig mogelijke opmeting, waar evenwel kleine afwijkingen op mogelijk zijn.</p> <p>Controle en staalname van eventuele onderliggende lagen is enkel mogelijk mits uitbreiding naar een aanvullend destructief onderzoek.</p>
