Asbestinventarisatetest

Albrecht Rodenbachstraat 101, 9040 Gent

Attestnummer : 20240312-000108.000

Uitgegeven op : 12.03.2024

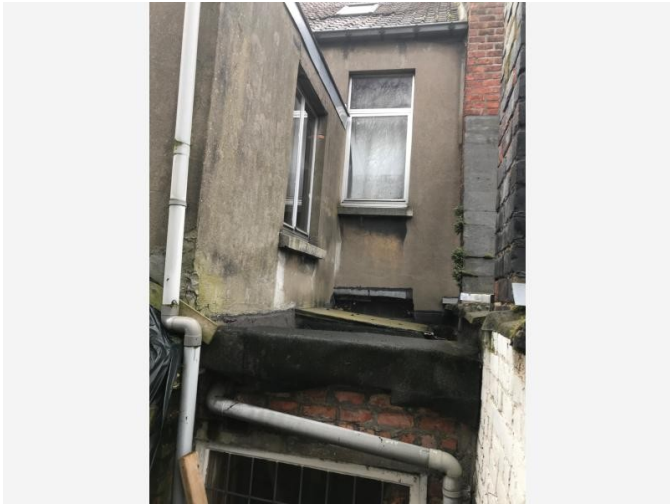
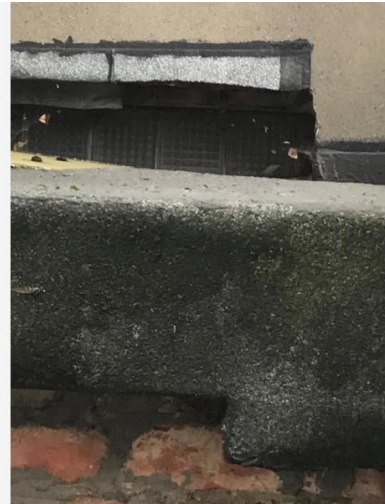
Eindbeoordeling materiaalrisico	Verhoogd materiaalrisico en/of verhoogde kans op vezelvrijgave
---------------------------------	--

Gebondenheid	Categorie 1: hechtgebonden in oorsprong
Asbestsoort (vezeltype)	Crocidoliet aanwezig
Asbestconcentratie	Laag (< 50%)
Afschermingsgraad van het gehele materiaal	Geheel of deels vrij aan de buitenlucht
Toestand van het materiaal	Matig beschadigd, matig verweerd

Beschrijving	Roofing plat dak
Omgeving	Buiten
Primaire drager	Plat dak
Asbestmateriaal	Dak- en gevelbekleding - Roofing
Bindmiddel van asbestmateriaal	Bitumen (roofing, teer, asfalt)
Gebondenheid op basis van bindmiddel	Hecht
Hoeveelheid (oppervlakte - aantal)	• 18,00 m ² - 1 stuk
Totale oppervlakte	18,00 m ²

Verwijderen

- Zorg voor een veilig beheer. Vermijd het beschadigen van het asbestmateriaal. Controleer de toestand jaarlijks op wijzigingen.
- Hemelwater dat afspoelt van asbestcement daken of gevels kan asbestdeeltjes bevatten. Gebruik het enkel voor gesloten circuits (bv. spoelen toiletten). Reinig na het vervangen van het dak of de gevel de dakgoten en regenwaterput of -ton om asbesthoudend sediment of slib te verwijderen
- Voer bijkomende staalname(s) uit.

- Eenvoudige handelingen: enkel door erkend asbestverwijderaar
Roofing kan niet verwijderd worden zonder te breken.
Lijmlagen kunnen ook asbest bevatten.

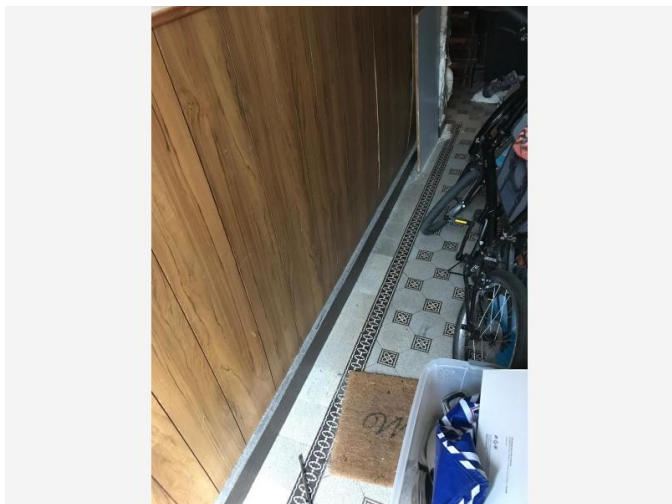
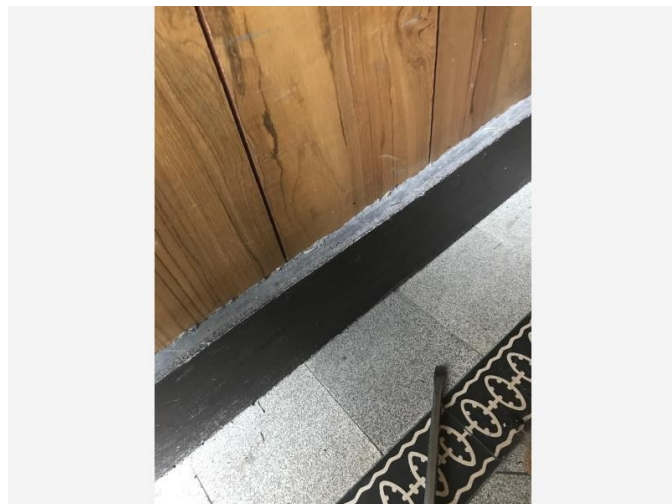
Eindbeoordeling materiaalrisico	Verhoogd materiaalrisico en/of verhoogde kans op vezelvrijgave
---------------------------------	--

Gebondenheid	Categorie 1: hechtgebonden in oorsprong
Asbestsoort (vezeltype)	Crocidoliet aanwezig
Asbestconcentratie	Laag (< 50%)
Afschermingsgraad van het gehele materiaal	Geheel of deels (ook) vrij aan de binnenlucht
Toestand van het materiaal	Licht beschadigd, licht verweerd. Intact materiaal type Pical – asbestboard of categorie III 'gebondenheid'

Beschrijving	Plinten gang
Omgeving	Binnen
Primaire drager	Vloer
Asbestmateriaal	Plaat, paneel, tablet - Geëmailleerd, type Glasal
Bindmiddel van asbestmateriaal	Cement
Gebondenheid op basis van bindmiddel	Hecht
Hoeveelheid (oppervlakte - dikte - aantal)	• 0,70 m ² - 1,00 cm - 2 stuks
Totaal volume	0,014 m ³

Verwijderen

- Zorg voor een veilig beheer. Vermijd het beschadigen van het asbestmateriaal. Controleer de toestand jaarlijks op wijzigingen.
- Voer bijkomende staalname(s) uit.

- Eenvoudige handelingen: mag via doe-het-zelf of door werknemer(s) met opleidingsattest eenvoudige handelingen
De plinten kunnen verwijderd worden door de schroeven los te maken.
Vermijd het breken van de plinten.
Dubbel verpakt afvoeren naar recyclagepark.

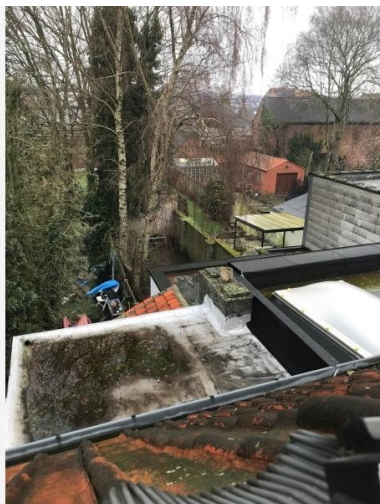
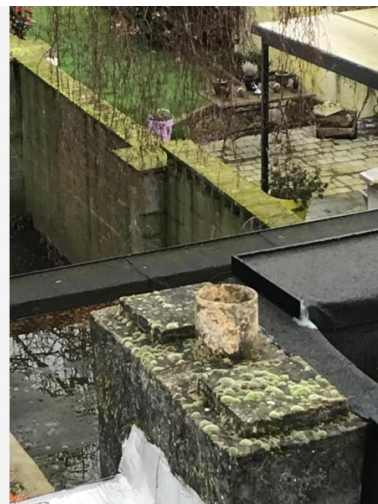
Eindbeoordeling materiaalrisico	Verhoogd materiaalrisico en/of verhoogde kans op vezelvrijgave
---------------------------------	--

Gebondenheid	Categorie 1: hechtgebonden in oorsprong
Asbestsoort (vezeltype)	Crocidoliet aanwezig
Asbestconcentratie	Laag (< 50%)
Afschermingsgraad van het gehele materiaal	Geheel of deels vrij aan de buitenlucht
Toestand van het materiaal	Matig beschadigd, matig verweerd

Beschrijving	Schouwbus
Omgeving	Buiten
Primaire drager	HVAC infrastructuur en uitrusting
Asbestmateriaal	Buis, koker, leiding, pijp, doorvoer
Bindmiddel van asbestmateriaal	Cement
Gebondenheid op basis van bindmiddel	Hecht
Hoeveelheid (lengte - omtrek - dikte - aantal)	<ul style="list-style-type: none">0,20 m - 30,00 cm - 1,00 cm - 1 stuk
Totaal volume	< 0,001 m ³

Verwijderen

- Zorg voor een veilig beheer. Vermijd het beschadigen van het asbestmateriaal. Controleer de toestand jaarlijks op wijzigingen.
- Voer bijkomende staalname(s) uit.

- Eenvoudige handelingen: mag via doe-het-zelf of door werknemer(s) met opleidingsattest eenvoudige handelingen
Door het omliggende metselwerk te verwijderen kan de buis ook verwijderd worden.
Dubbel verpakt afvoeren naar recyclagepark.
Gebruik de nodige voorzorgsmaatregelen en PBM's.

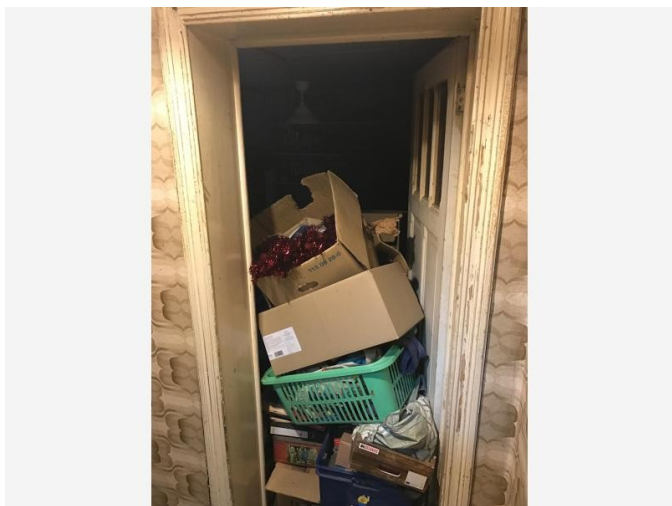
Situeringsfoto

Permanente beperking

Reden: Materiaal in opslag

Uitleg van de asbestdeskundige: Kamer volledig vol met gestapeld materiaal.

Kan niet snel leeg gemaakt worden en geïnspecteerd worden.

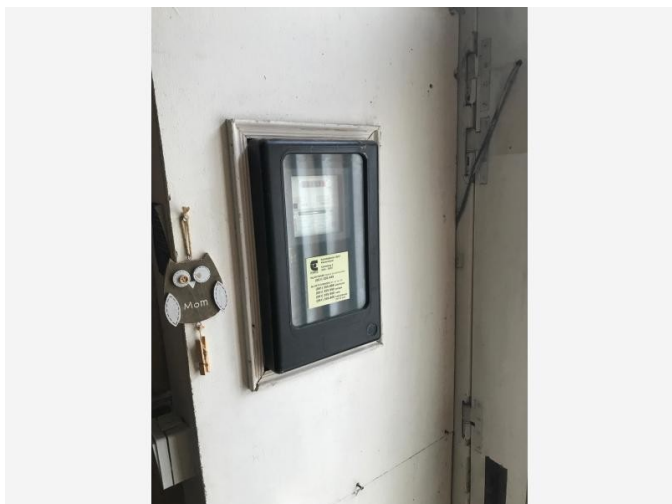
Teller kast is eigendom van de maatschappij en behoort niet tot de woning

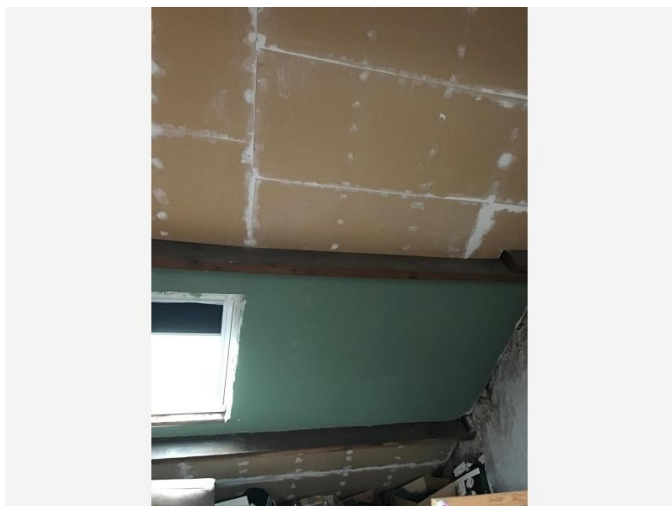
Gipskartonplaten zijn niet asbesthoudend.
Bovenliggende constructies niet geïnspecteerd
