# Asbestinventarisatetest

Nieuwpoort 50, 9000 Gent

Attestnummer : 20260519-000375.000

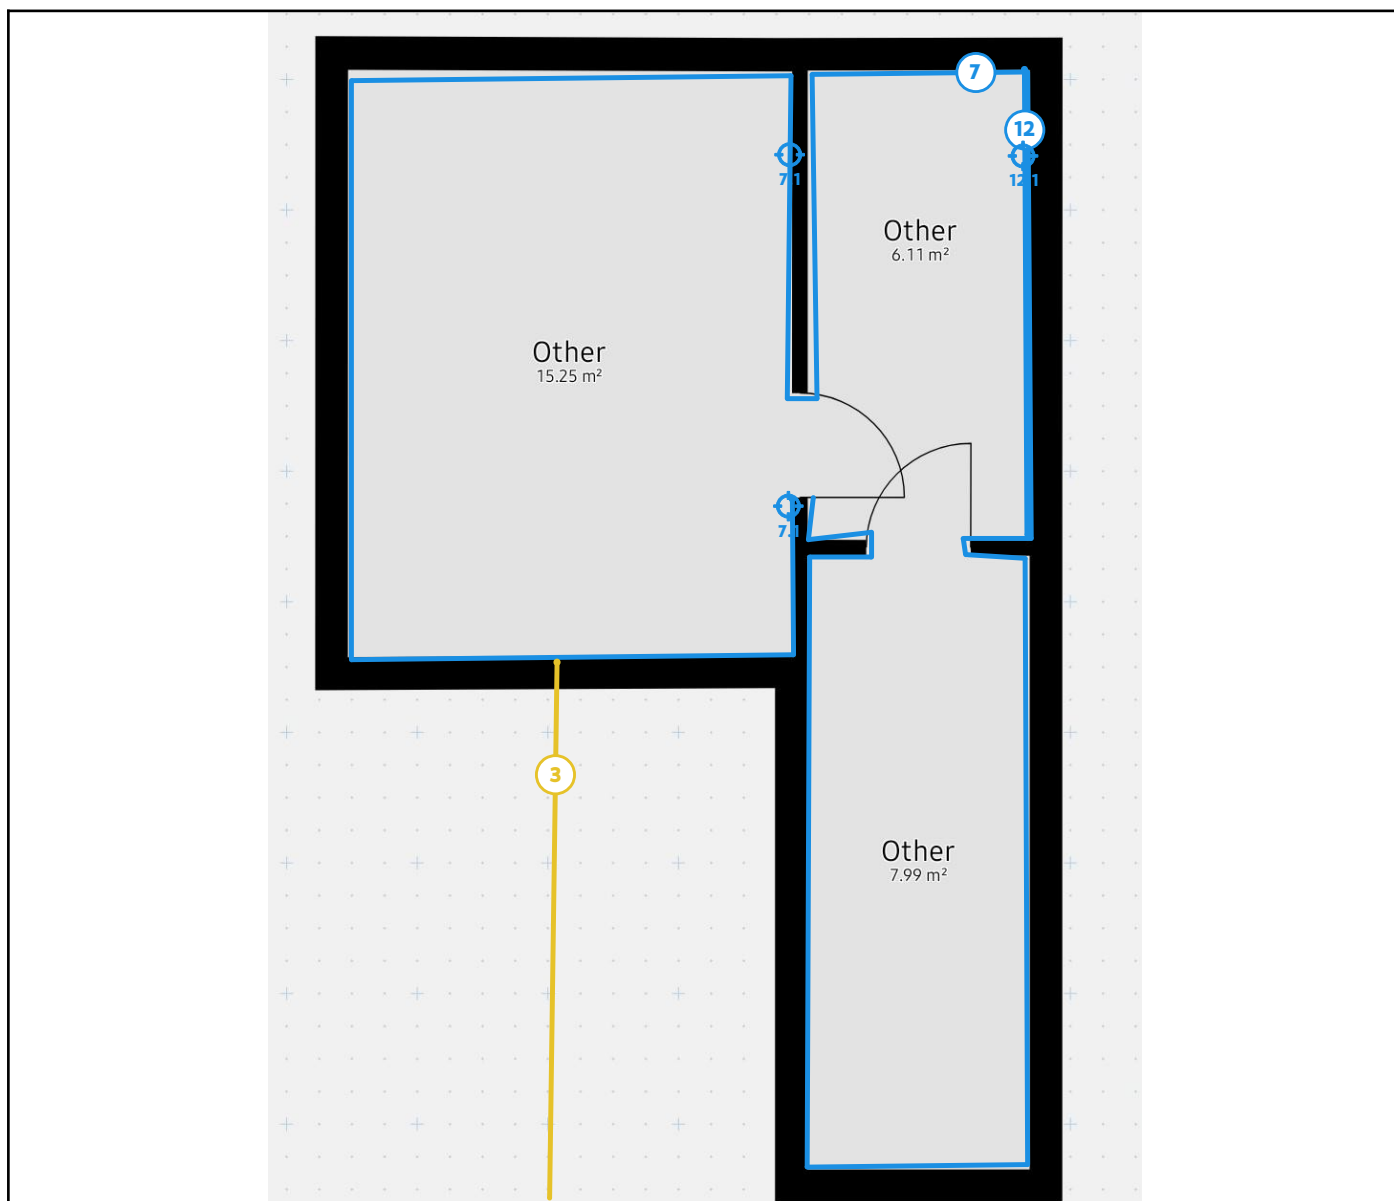
## Plan 1.1: Kelder

| Beschrijving | Type | Actie |
|---|---|---|
| 3. Verluchtingsbuis in cement kelder | Asbestmateriaal | Zorgvuldig beheren |

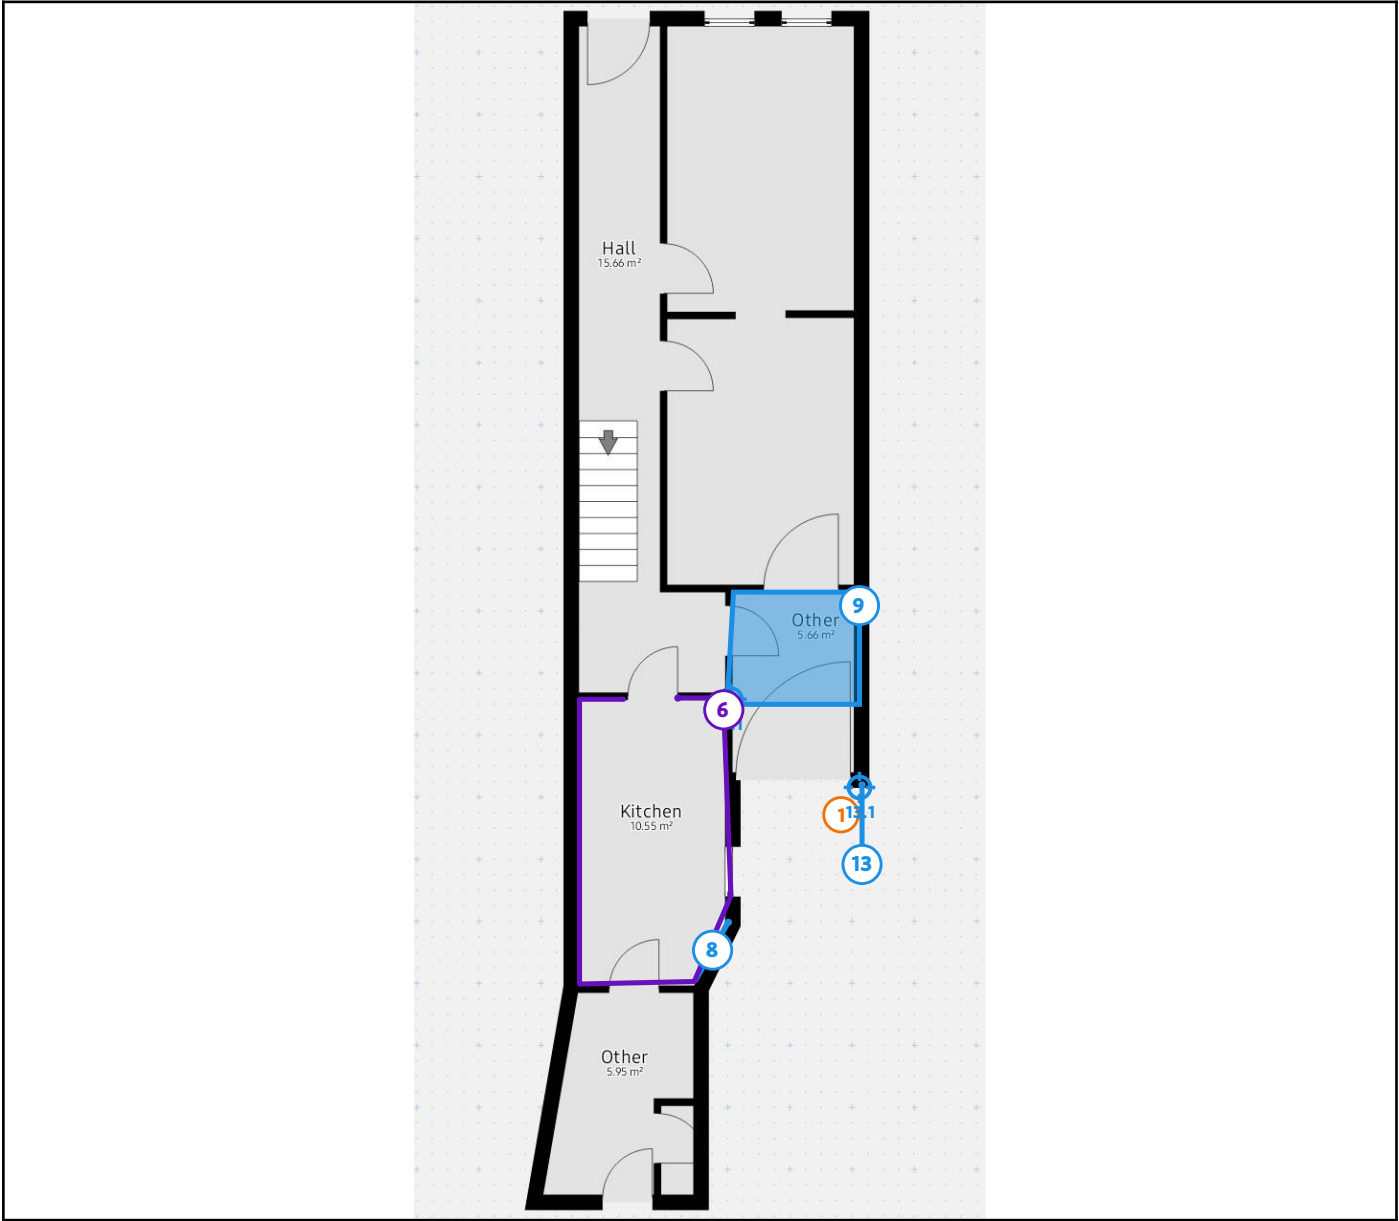
# Plan 1.2: Gelijkvloers

| Beschrijving | Type | Actie |
|---|---|---|
| 1. Cementbuis koer | Asbestmateriaal | Verwijderen |

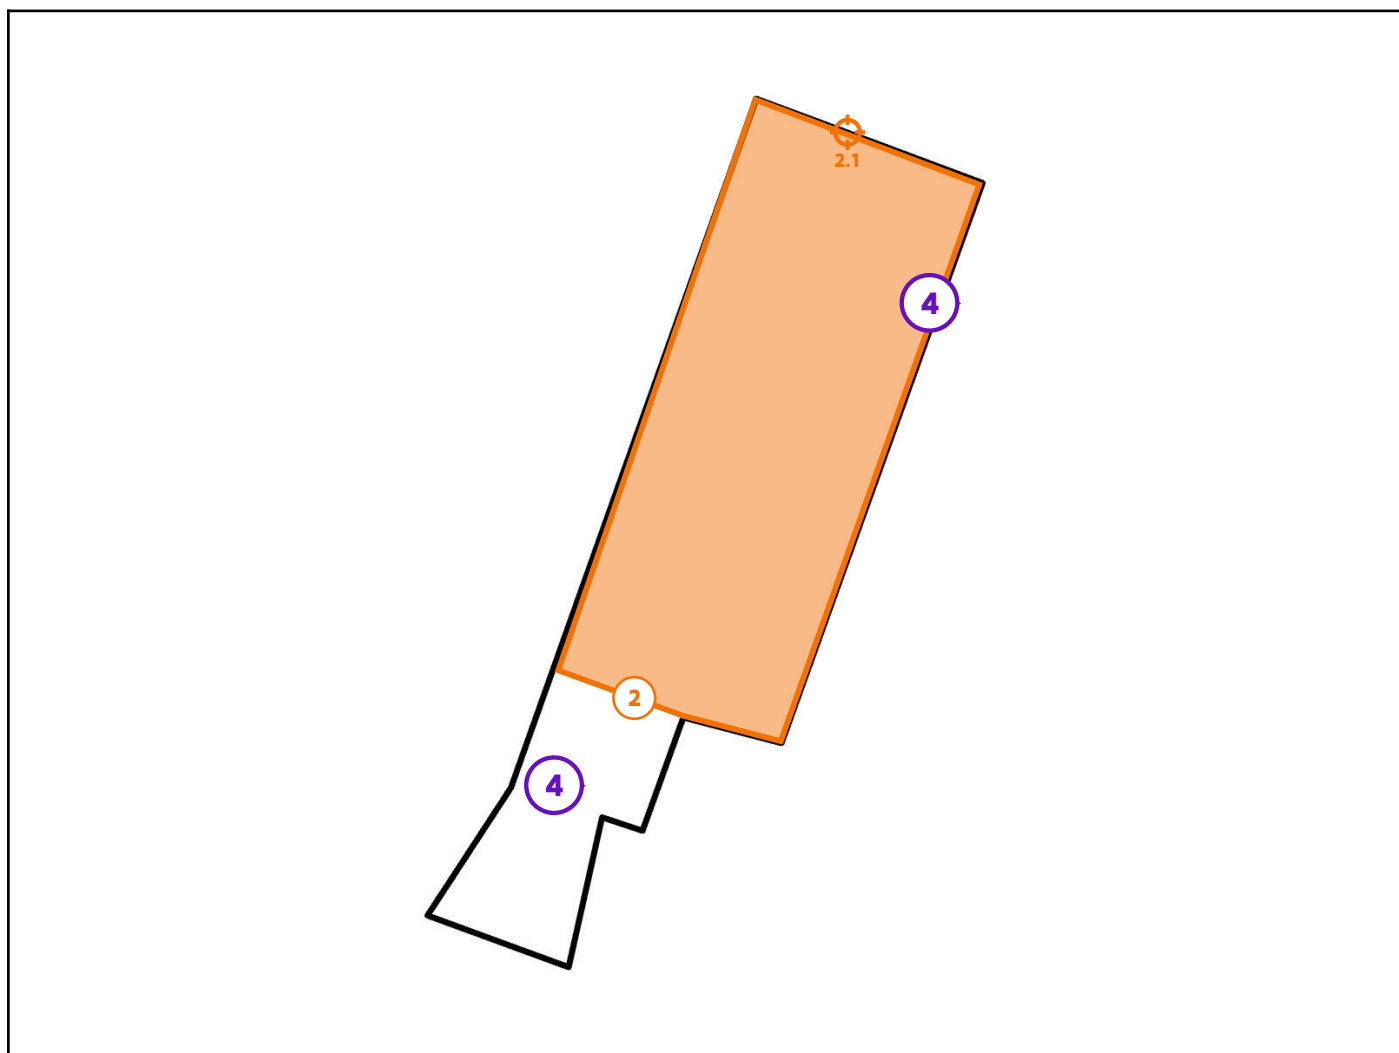
## Plan 1.7: Hoofdgebouw bovenaanzicht

| Beschrijving | Type | Actie |
|---|---|---|
| 2. Onderdak (type Menuiserite) pt7 | Asbestmateriaal | <a href="#">Verwijderen</a> |
| 4. Schoorsteen rookgaskanaal - beoordeling | Beperking | - |

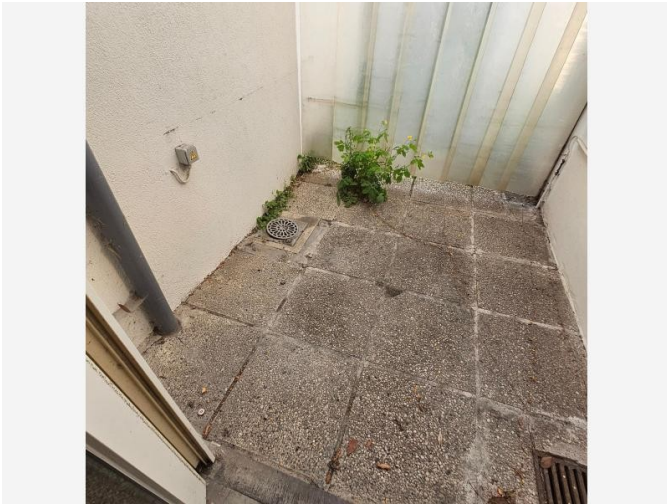
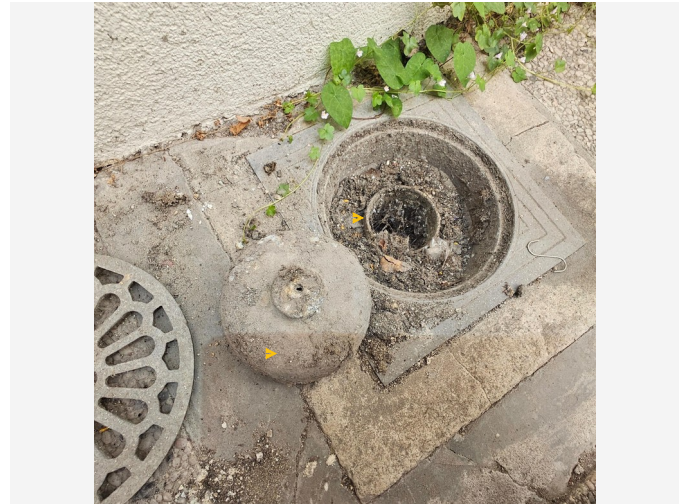
| Eindbeoordeling materiaalrisico | Verhoogd materiaalrisico en/of verhoogde kans op vezelvrijgave |

| Gebondenheid | Categorie 1: hechtgebonden in oorsprong |
| Asbestsoort (vezeltype) | Crocidoliet aanwezig |
| Asbestconcentratie | Laag (< 50%) |
| Afschermingsgraad van het gehele materiaal | Geheel of deels vrij aan de binnenlucht, maar geen contact met binnenluchtstromen |
| Toestand van het materiaal | Licht beschadigd, licht verweerd. Intacte calciumsilicaatplaat of materiaal met categorie 3-gebondenheid |

| Beschrijving | Cementbuis koer |
| Opmerking | <p>De exacte lengte kon niet worden vastgesteld.</p> <p>Toezichtput/deksel en aansluitende leidingcomponenten met kenmerken typisch voor asbestcement. Toepassing visueel beoordeeld als asbestverdacht/asbesthoudend op basis van vaststelling en expertise.</p> |

Het asbestmateriaal valt onder de mijlpaal van 2040.

Verwijderen

- Zorg voor een veilig beheer. Vermijd het beschadigen van het asbestmateriaal. Controleer de toestand jaarlijks op wijzigingen.

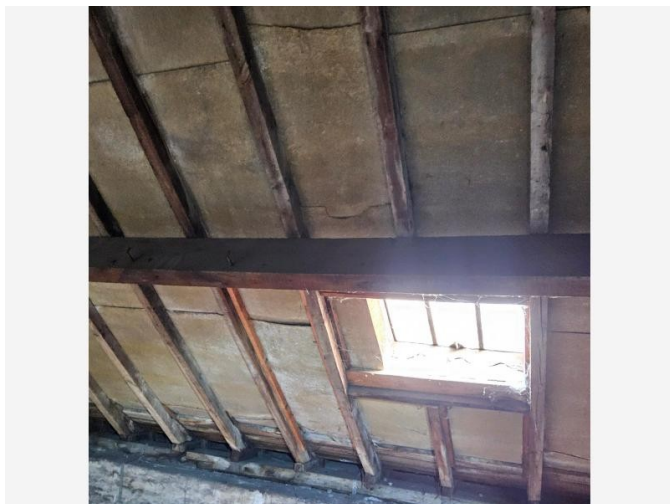
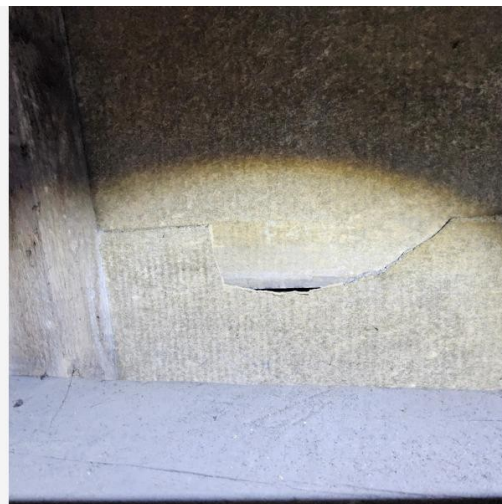
| Eindbeoordeling materiaalrisico | Verhoogd materiaalrisico en/of verhoogde kans op vezelvrijgave |

| Gebondenheid | Categorie 1: hechtgebonden in oorsprong |
| Asbestsoort (vezeltype) | Alleen chrysotiel aanwezig |
| Asbestconcentratie | Laag (< 50%) |
| Toestand van het materiaal | Matig beschadigd, matig verweerd |

| # | Type | Referentie | Resultaat |
|---|---|---|---|
| 2.1 | Puntmonster | PT7 | Chrysotiel |

| Beschrijving | Onderdak (type Menuiserite) pt7 |

Het asbestmateriaal valt onder de mijlpaal van 2040.

Verwijderen

- Zorg voor een veilig beheer. Vermijd het beschadigen van het asbestmateriaal. Controleer de toestand jaarlijks op wijzigingen.
