Asbestinventarisatetest

Diamantstraat 39, 2590 Berlaar

Attestnummer : 20260421-000283.000

Niet-asbestveilig

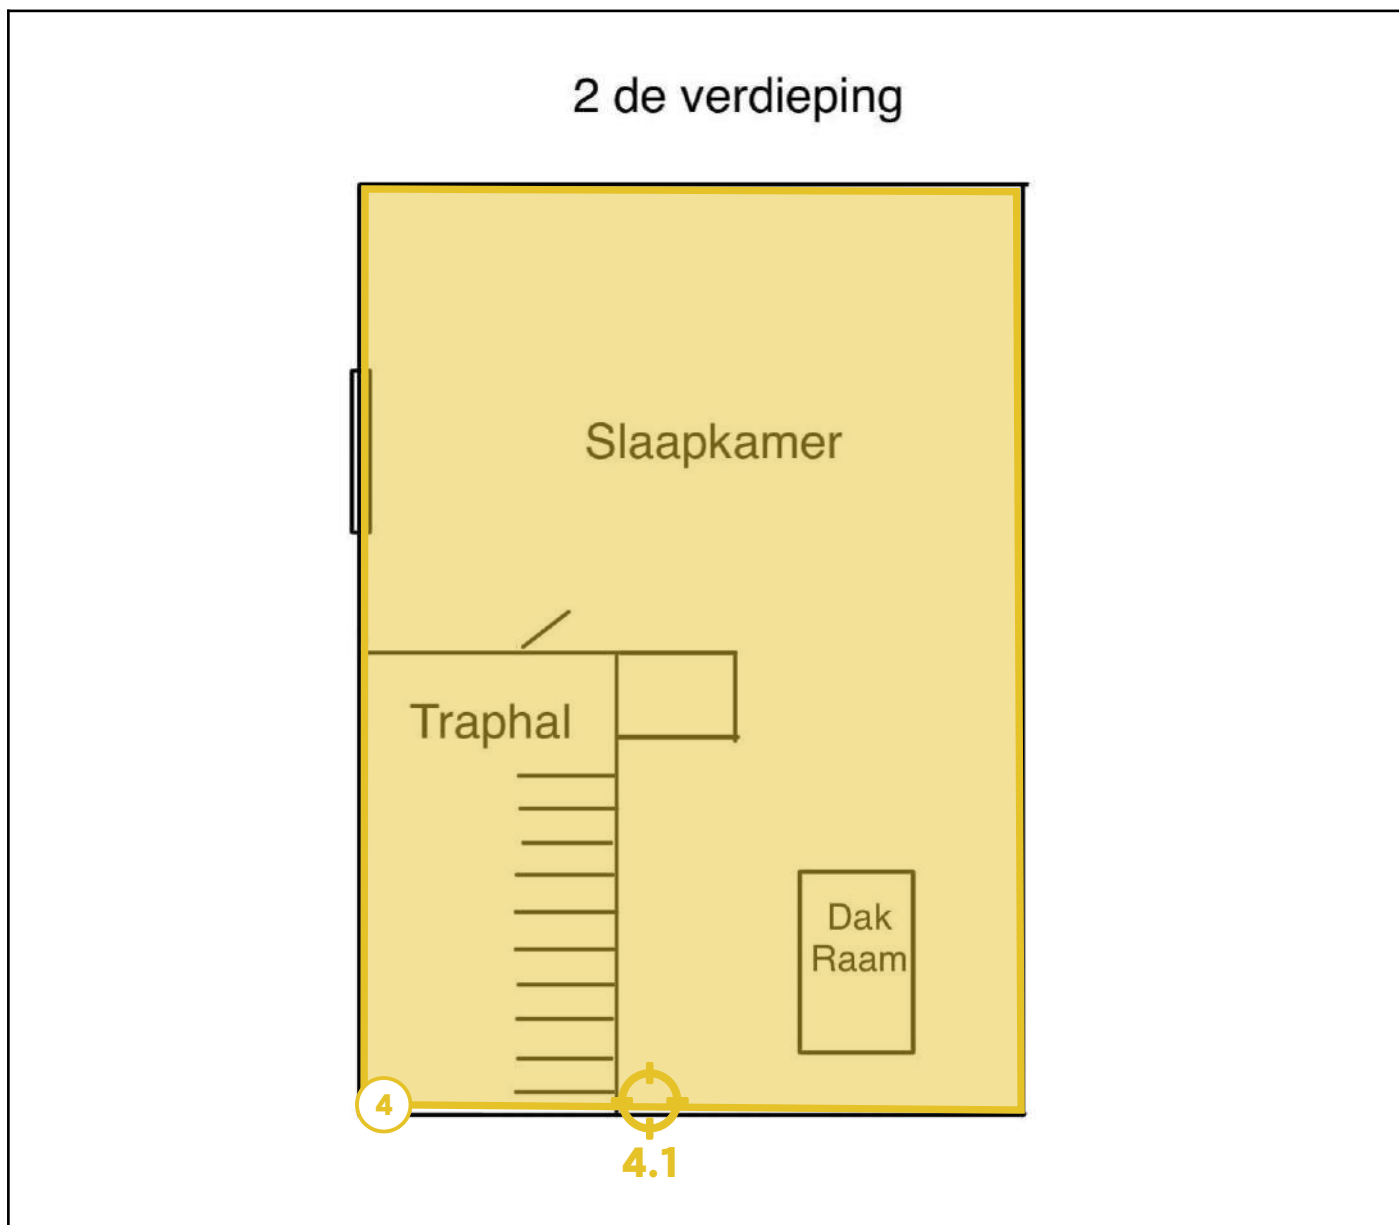
Plan 1.9: 2 de verdieping

Beschrijving	Type	Actie
4. Onderdak cementplaat	Asbestmateriaal	Zorgvuldig beheren
4.1 Code: M05	Puntmonster	-

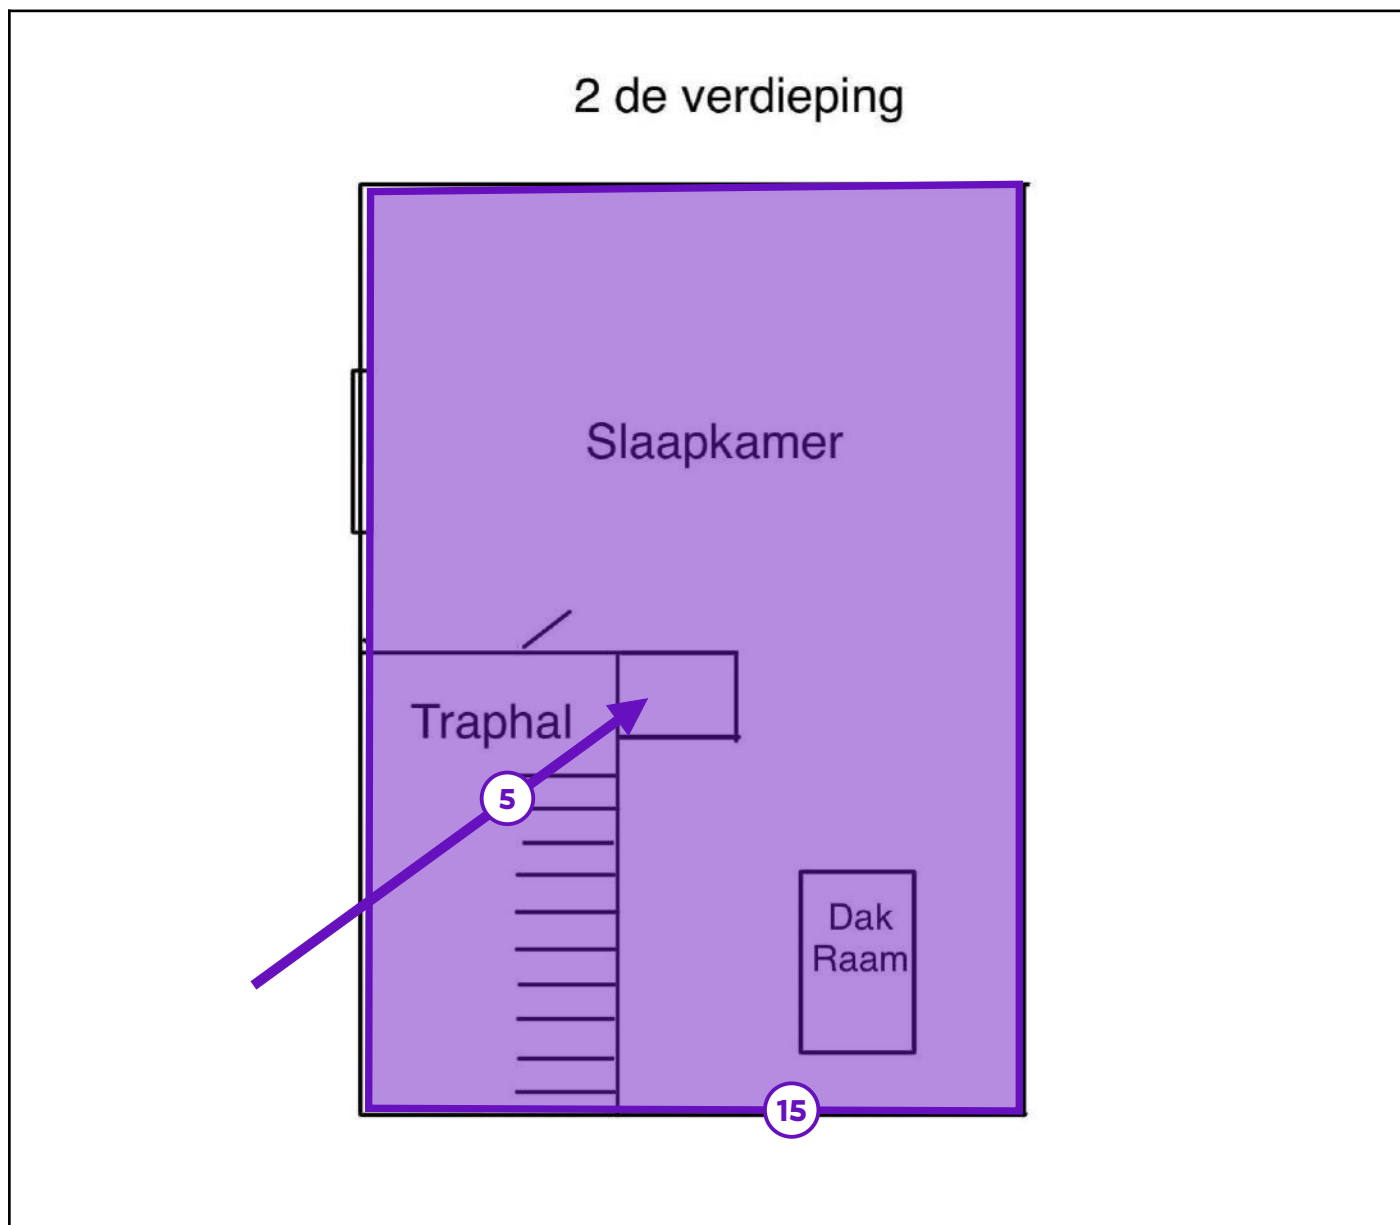
Plan 1.10: 2 de verdieping

Beschrijving	Type	Actie
5. Binnenzijde en bovenzijde van de schouw	Beperking	-
15. Dakbedekking zadeldak + tuinberging - niet verdacht	Overige ruimte of materiaal	-

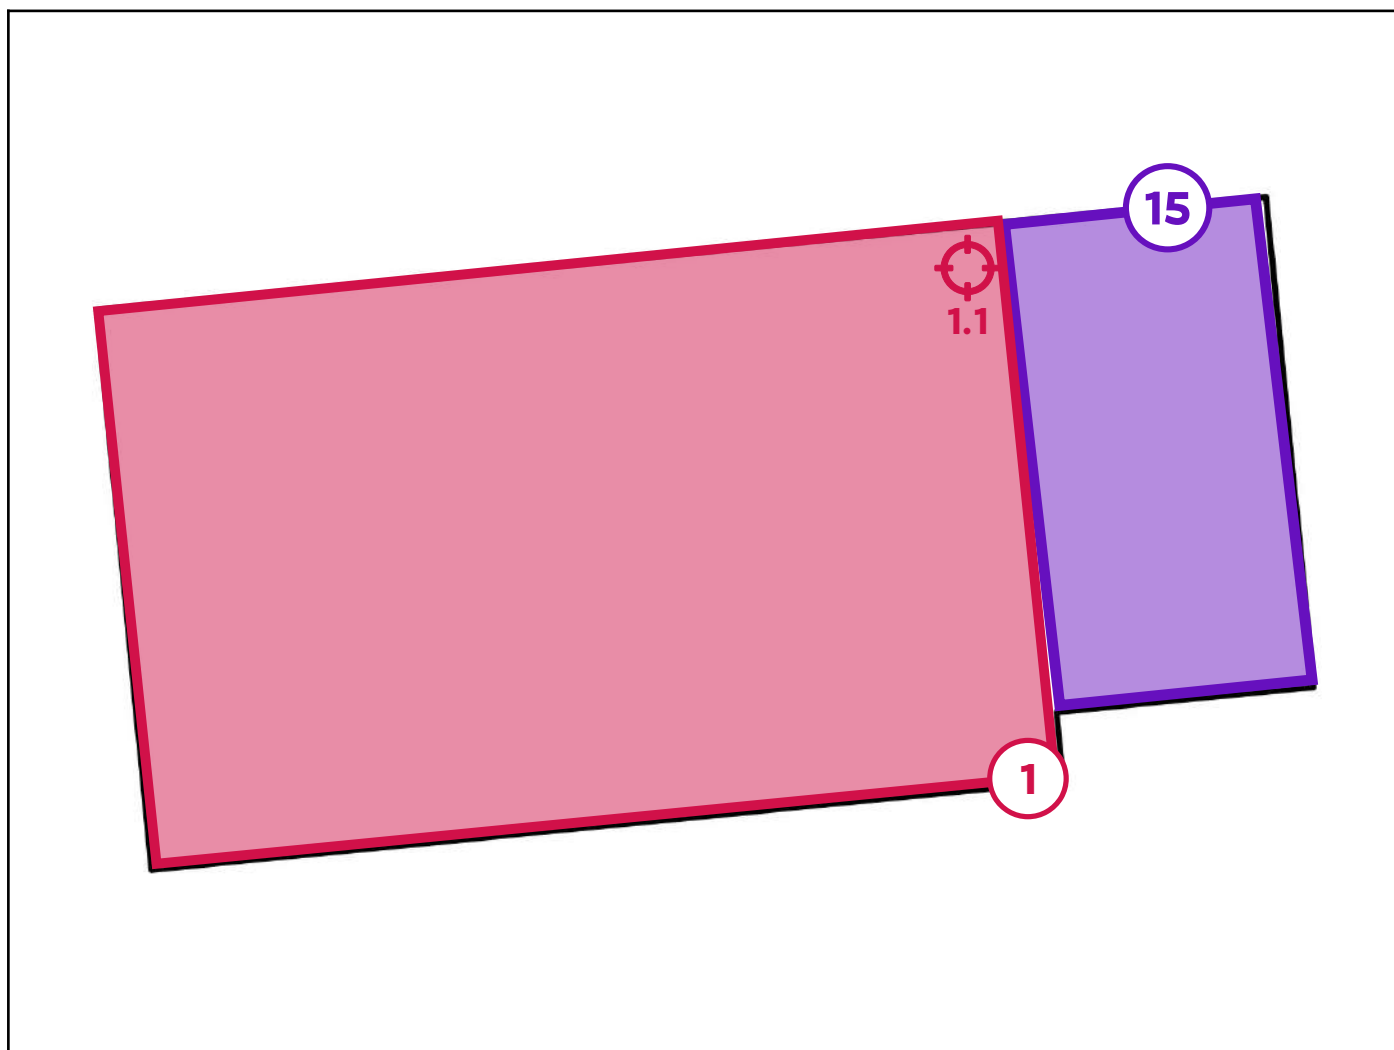
Plan 2.1: Garage plan

Beschrijving	Type	Actie
1. dakbedekking garage - golfplaten	Asbestmateriaal	Dringend verwijderen
1.1 Code: M03	Puntmonster	-
15. Dakbedekking zadeldak + tuinberging - niet verdacht	Overige ruimte of materiaal	-

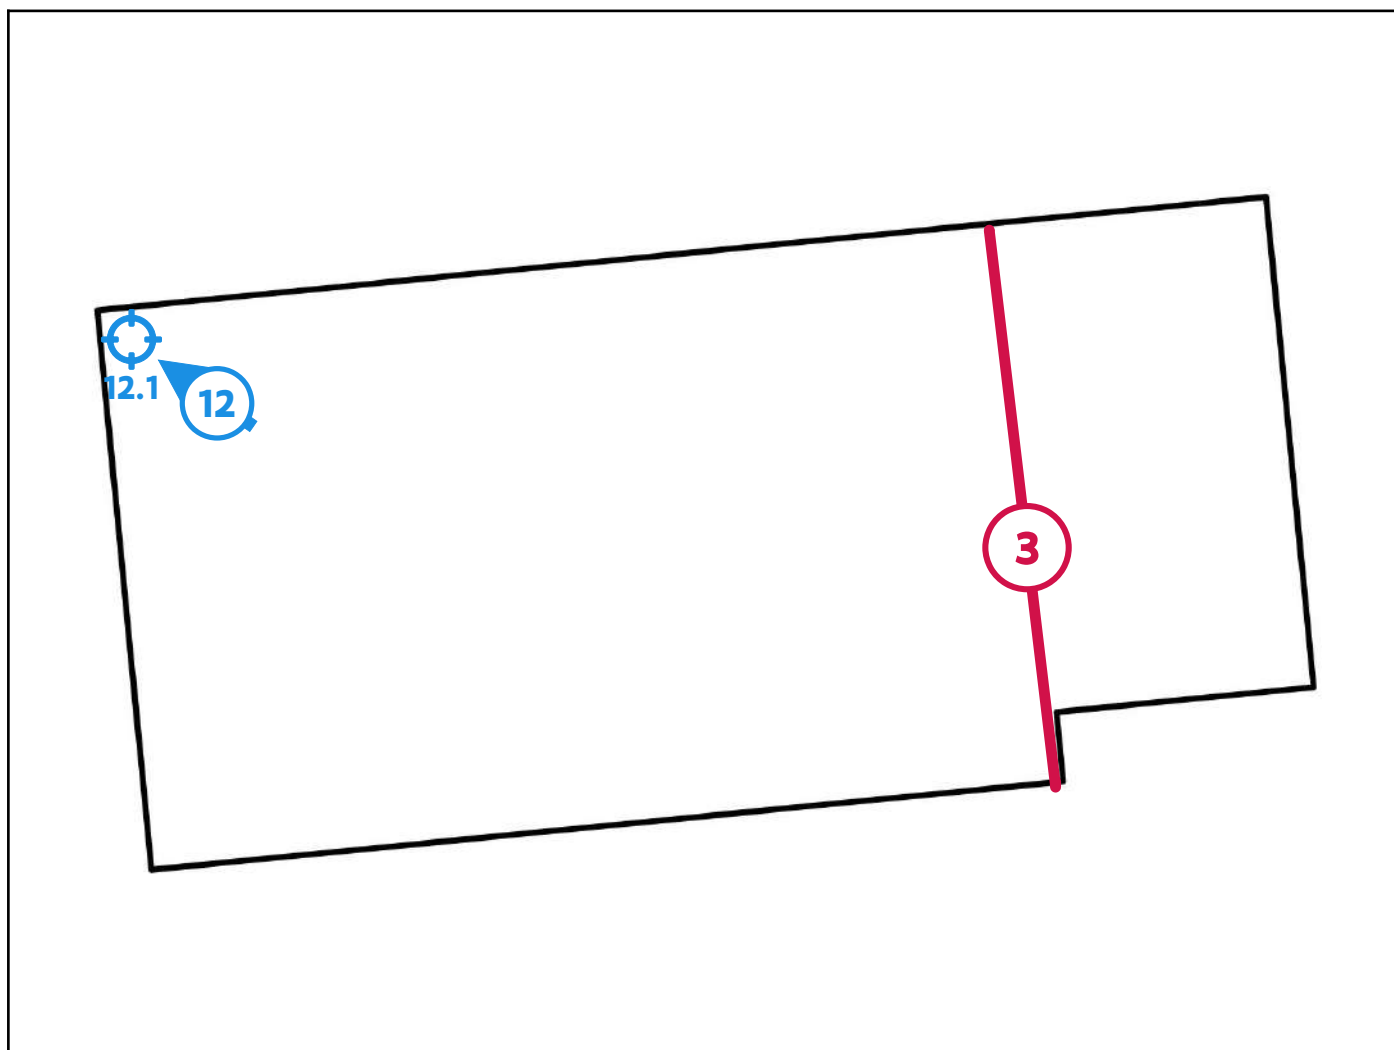
Plan 2.2: Garage plan

Beschrijving	Type	Actie
3. Dakgoot - Contaminatie	Asbestmateriaal	Dringend verwijderen
12. Roetluik	Geen asbest	-
12.1 Code: M06	Puntmonster	-

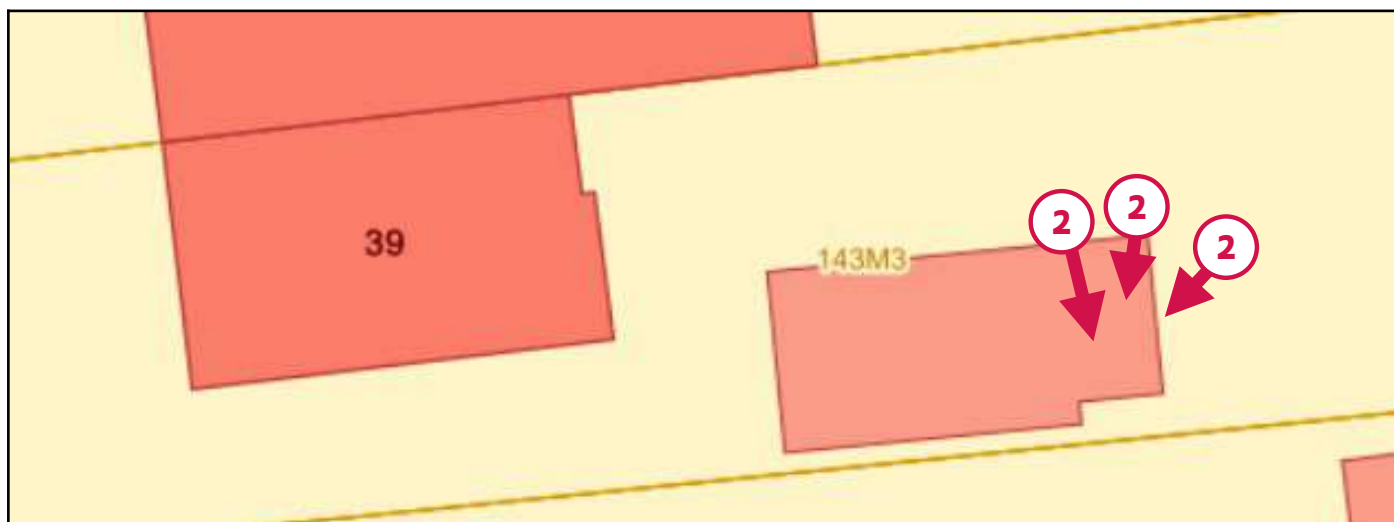
Plan 3.1: Vaststellingen buiten de constructies

Beschrijving	Type	Actie
2. Afval golfplaten tuin en op pvc dak	Asbestmateriaal	Dringend verwijderen

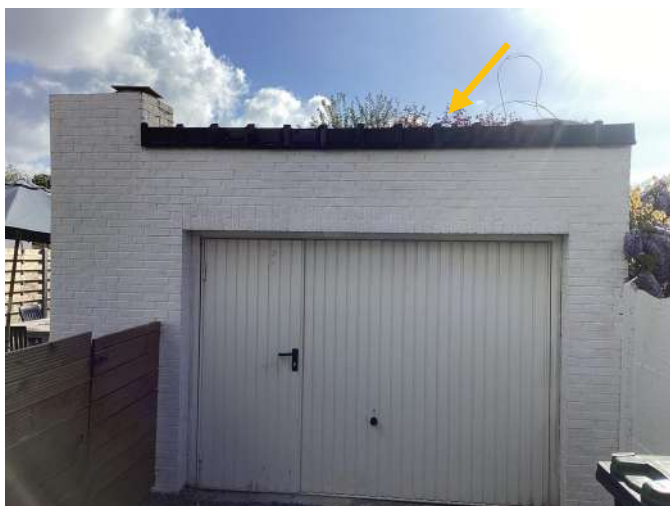
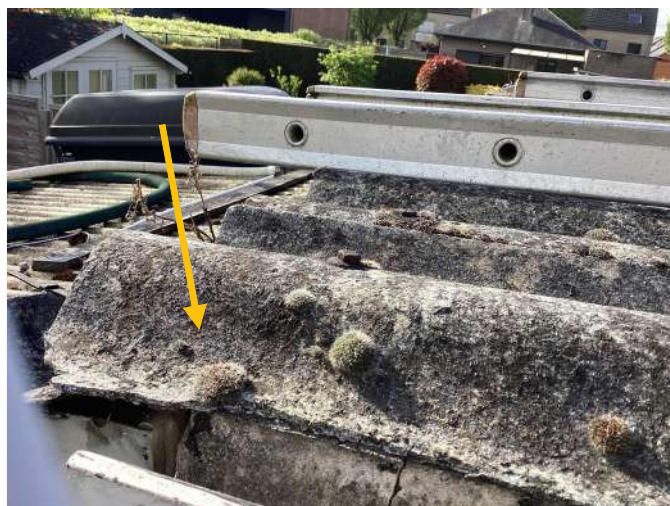
Het asbestmateriaal valt onder de mijlpaal van 2034.

Dringend verwijderen

Eindbeoordeling materiaalrisico	Hoog materiaalrisico en/of hoge kans op vezelvrijgave
--	---

Gebondenheid	Categorie 1: hechtgebonden in oorsprong
Asbestsoort (vezeltype)	Crocidoliet aanwezig
Asbestconcentratie	Laag (< 50%)
Afschermingsgraad van het gehele materiaal	Geheel of deels vrij aan de binnenlucht, maar geen contact met binnenluchtstromen
Toestand van het materiaal	Matig beschadigd, matig verweerd

#	Type	Referentie	Resultaat
1.1	Puntmonster	M03	Chrysotiel, Crocidoliet

Beschrijving	dakbedekking garage - golfplaten
Omgeving	Grenst aan binnen- en buitenlucht
Primaire drager	Schuin dak
Asbestmateriaal	Dak- en gevelbekleding - Golfplaat
Bindmiddel van asbestmateriaal	Cement
Gebondenheid op basis van bindmiddel	Hecht
Hoeveelheid (oppervlakte - aantal)	<ul style="list-style-type: none">• 30,00 m² - 1 stuk
Totale oppervlakte	30,00 m ²
Eenvoudig bereikbaar	Ja
Bevestigingswijze	<ul style="list-style-type: none">• Geschroefd
Identificatiemethode	Een monstername door de asbestdeskundige met laboanalyse door een asbestlabo.
Destructieve handeling voor identificatie	Nee
Opmerking	De hoeveelheid betreft een schatting.

- Scherm in afwachting van verwijdering het asbestmateriaal af van luchtstromingen en verstoring: bijvoorbeeld door het te verpakken, te fixeren, af te dekken, signalisatie - afbakening aan te brengen, ...
- Verwijder dit asbestmateriaal zo snel mogelijk. Volg de toestand goed op.
- Hemelwater dat afspoelt van asbestcement daken of gevels kan asbestdeeltjes bevatten. Gebruik het enkel voor gesloten circuits (bv. spoelen toiletten). Reinig na het vervangen van het dak of de gevel de dakgoten en regenwaterput of -ton om asbesthoudend sediment of slib te verwijderen

- Eenvoudige handelingen: mag via doe-het-zelf of door werknemer(s) met opleidingsattest eenvoudige handelingen
Bij het uitvoeren van eenvoudige handelingen, zoals toegestaan via doe-het-zelfmethoden of door werknemers met een opleidingsattest, is het gebruik van de juiste persoonlijke beschermingsmiddelen (PBM's) verplicht om blootstelling aan asbestvezels te voorkomen. Wij adviseren echter om asbest te laten verwijderen door een werknemer met opleidingscertificaat. Maar het is ook toegestaan via de doe-het-zelfmethode, mits de juiste voorzorgsmaatregelen en PBM's in acht worden genomen. De te gebruiken PBM's zijn:

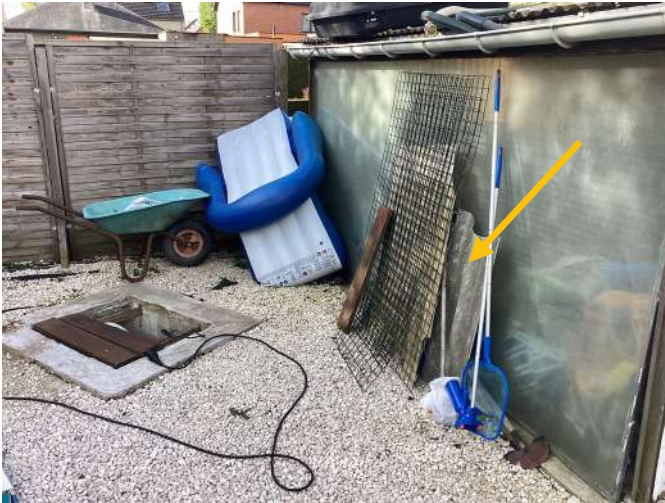
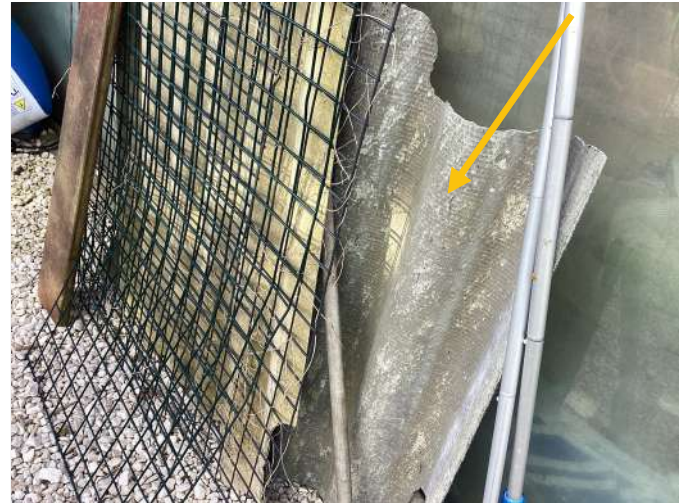
Het asbestmateriaal valt onder de mijlpaal van 2040.

Dringend verwijderen

Beschrijving	Afval golfplaten tuin en op pvc dak
Type afvalstof	Betreft stock-voorraad of gedemonteerde asbestmaterialen
Aanwezige resten	Geen resten aanwezig
Omgeving	Buiten
Primaire drager	Bodem
Asbestmaterialen	<ul style="list-style-type: none">Dak- en gevelbekleding - Golfplaat
Bindmiddel van asbestmateriaal	Cement
Gebondenheid op basis van bindmiddel	Hecht
Hoeveelheid (gewicht - aantal)	<ul style="list-style-type: none">10,00 kg - 1 stuk
Totaal gewicht	10,00 kg
Eenvoudig bereikbaar	Ja
Identificatiemethode	De asbestdeskundige beoordeelt het materiaal als asbestverdacht en dus asbesthoudend, en dit zonder monsternamen.

- Verwijder het asbestafval.

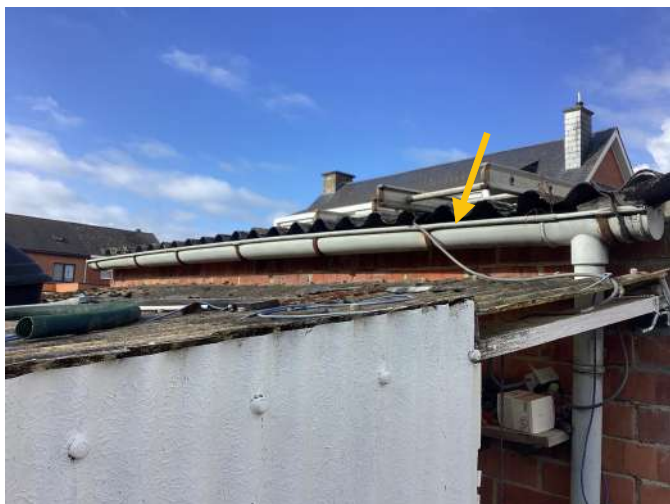
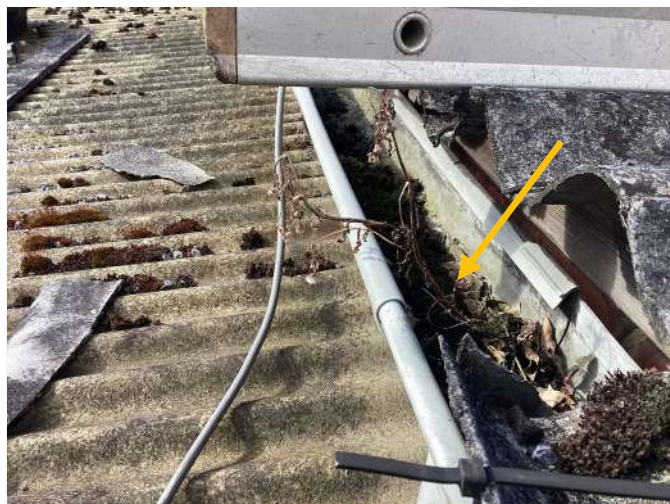
Fiche 3: Dakgoot - Contaminatie

Het asbestmateriaal valt onder de mijlpaal van 2040.

Dringend verwijderen

Beschrijving	Dakgoot - Contaminatie
Type afvalstof	Betreft resten (contaminatie) van verwerking of beschadiging
Type resten (contaminatie)	<ul style="list-style-type: none">• Stof, deeltjes < 4 mm, flinters, gruis (vermengd in materiaal)
Besmette materialen	<ul style="list-style-type: none">• Organisch materiaal (mos, mest, vegetatie, ...)
Bron van de resten	Golfplatendak
Omgeving	Buiten
Primaire drager	Infrastructuur hemelwater (opvang en afvoer)
Gebondenheid resten	Niet hecht
Hoeveelheid (gewicht - aantal)	<ul style="list-style-type: none">• 2,00 kg - 1 stuk
Totaal gewicht	2,00 kg
Eenvoudig bereikbaar	Ja
Identificatiemethode	De asbestdeskundige beoordeelt het materiaal als asbestverdacht en dus asbesthoudend, en dit zonder monstername.

- Verwijder het asbestafval.

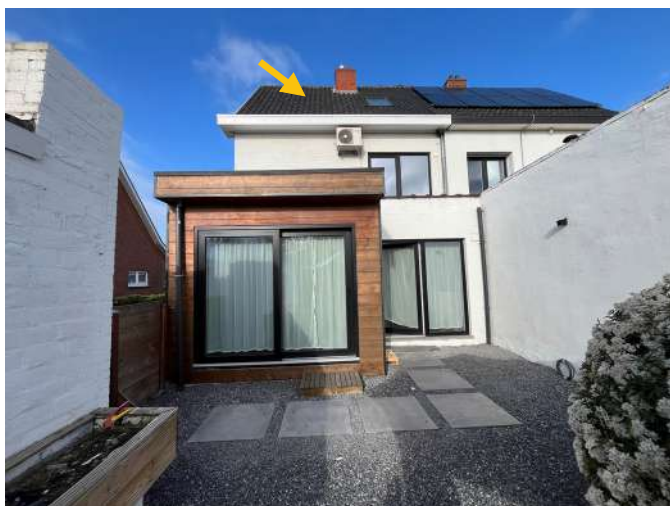
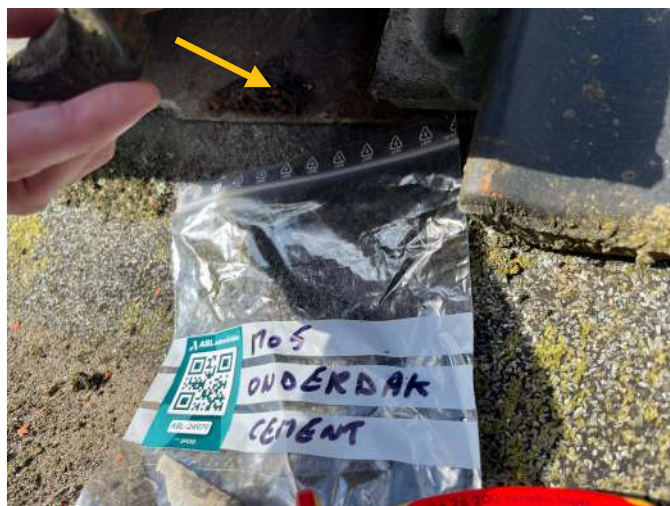
Het asbestmateriaal valt onder de mijlpaal van 2040.

Zorgvuldig beheren

Eindbeoordeling materiaalrisico	Laag materiaalrisico en/of verlaagde kans op vezelvrijgave
---------------------------------	--

Gebondenheid	Categorie 1: hechtgebonden in oorsprong
Asbestsoort (vezeltype)	Crocidoliet aanwezig
Asbestconcentratie	Laag (< 50%)
Afschermingsgraad van het gehele materiaal	Geheel of deels vrij aan de buitenlucht, maar geen contact met binnenlucht
Toestand van het materiaal	Licht beschadigd, licht verweerd. Intacte calciumsilicaatplaat of materiaal met categorie 3-gebondenheid

#	Type	Referentie	Resultaat
4.1	Puntmonster	M05	Chrysotiel, Crocidoliet

Beschrijving	Onderdak cementplaat
Omgeving	Buiten
Primaire drager	Schuin dak
Asbestmateriaal	Plaat, paneel, tablet - Type Menuiserite
Bindmiddel van asbestmateriaal	Cement
Gebondenheid op basis van bindmiddel	Hecht
Hoeveelheid (oppervlakte - dikte - aantal)	<ul style="list-style-type: none">• 85,00 m² - 0,50 cm - 1 stuk
Totaal volume	0,425 m ³
Eenvoudig bereikbaar	Nee <ul style="list-style-type: none">• Het asbestmateriaal is bedekt (uitgezonderd laag verf, coating, behang, kunststof, textiel) en het wegnemen van het bedekkende materiaal kan niet zonder het bedekkende materiaal te beschadigen.
Bevestigingswijze	<ul style="list-style-type: none">• Genageld, geniet
Identificatiemethode	Een monstername door de asbestdeskundige met laboanalyse door een asbestlabo.
Destructieve handeling voor identificatie	Nee
Opmerking	De hoeveelheid betreft een schatting.

- Zorg voor een veilig beheer. Vermijd het beschadigen van het asbestmateriaal. Controleer de toestand jaarlijks op wijzigingen.

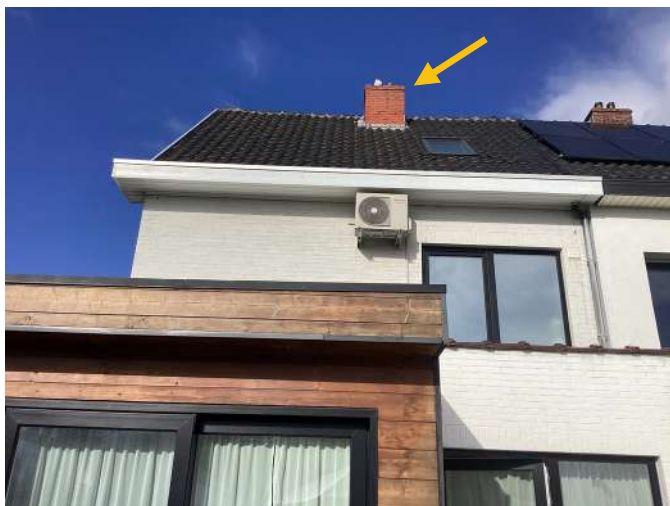
Tijdelijke beperking

Reden: Het te onderzoeken materiaal situeert zich hoger dan 3,50 m te rekenen vanaf een veilige ondergrond

Uitleg van de asbestdeskundige: De binnenzijde van de schouw kon niet geïnspecteerd worden. Ook van buitenaf was inspectie onmogelijk omwille van de hoogte (hoger dan 3.5m). Asbestverdachte toepassingen kunnen aanwezig zijn. Dit betreft een beperking op middellange termijn.

(Asbest)materiaal	Rookgaskanaal
Karakterisatie	Asbest (verdacht)
Primaire drager	HVAC infrastructuur en uitrusting

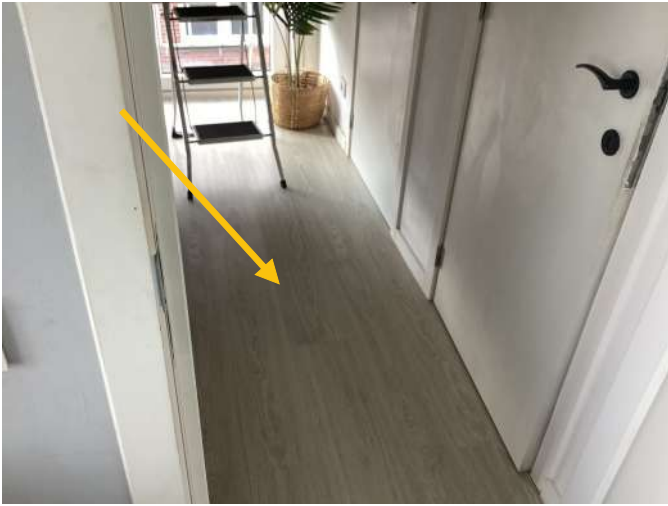
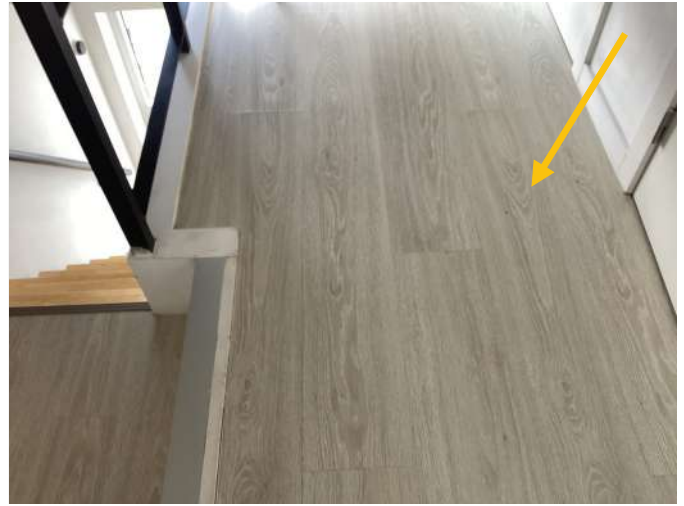
De aanwezige vloerbekleding is niet asbestverdacht. De onderliggende laag was echter niet inspecteerbaar zonder destructie tijdens de inspectie. Mogelijk is de onderliggende laag asbestverdacht.

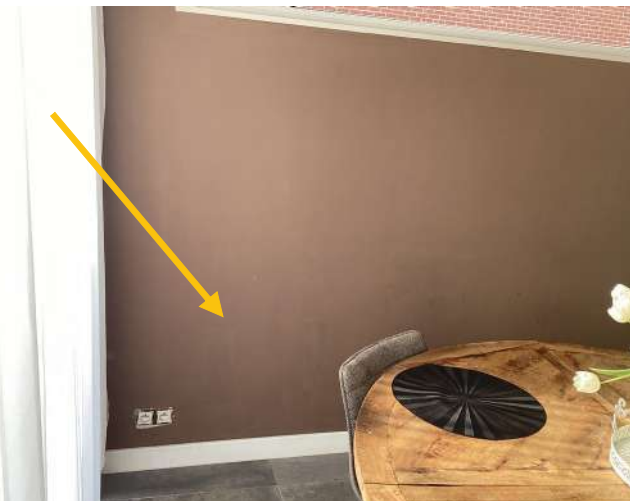
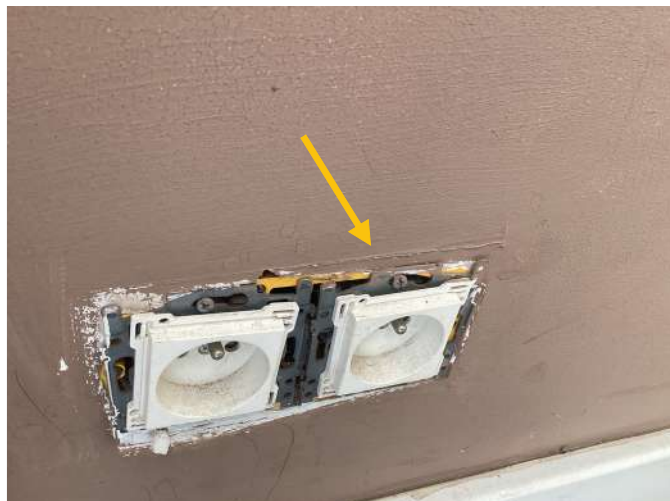
Fiche 7: Valse wand(en)/voorzetwand(en) - Gipskarton-Pvc-hout

De valse wand(en)/voorzetwand(en) bestaat(bestaan) uit niet-asbestverdachte gipskartonplaten/hout-/pvc platen. Zonder destructie is het niet mogelijk om na te gaan of er asbestverdachte materialen aanwezig zijn achter de valse wand(en)/voorzetwand(en).

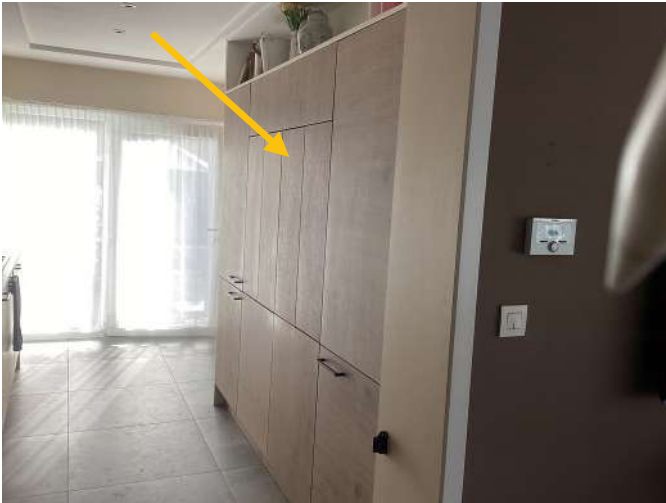
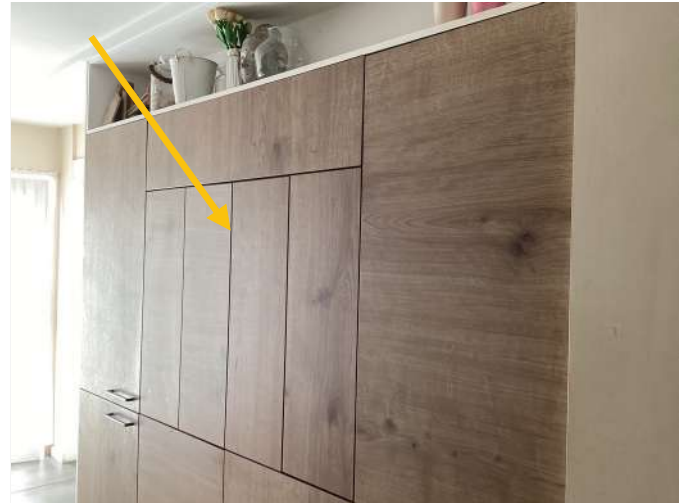
Er zijn inbouwkasten geplaatst. Zonder destructie is het niet mogelijk om na te gaan of er asbestverdachte materialen aanwezig zijn achter de inbouwkasten. De inbouwkasten zelf zijn niet asbestverdacht
