# Asbestinventarisatetest

Sneppestraat 12, 2560 Nijlen

Attestnummer : **20260824-000196.000**

Uitgegeven op : **24.08.2026**

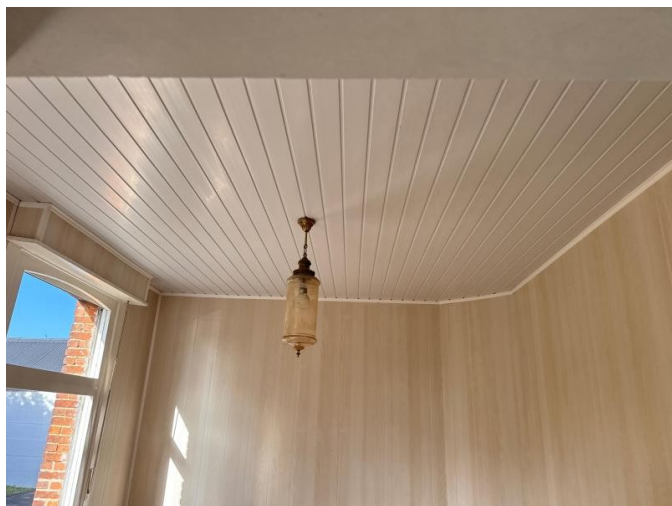
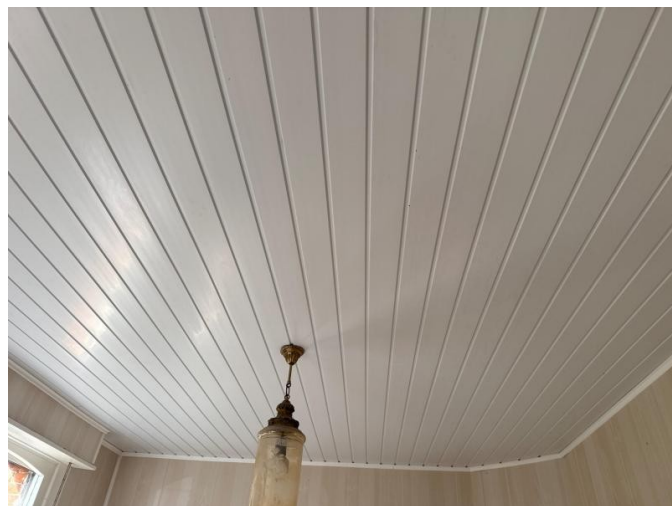
Het materiaal achter het vals plafond kon op het moment van de inspectie niet nader worden onderzocht. De toepassing kan enkel a.d.h.v. een negatief labocertificaat als asbestvrij beschouwd worden. Verder onderzoek verrichten naar de samenstelling van de toepassing tot op de drager. Dit bij renovatie en/of sloop.

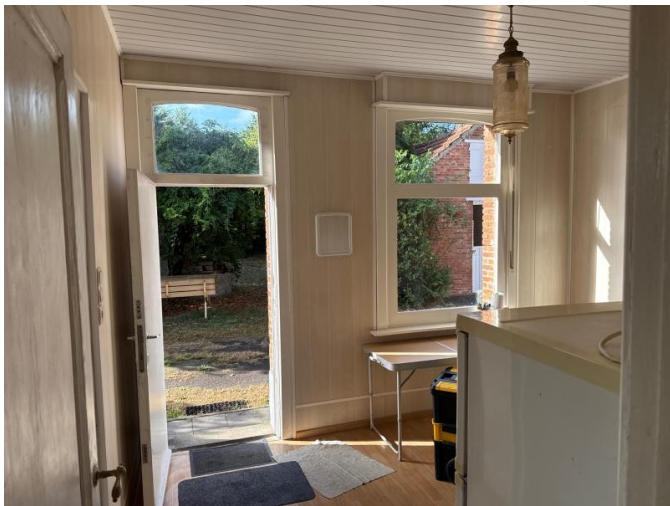
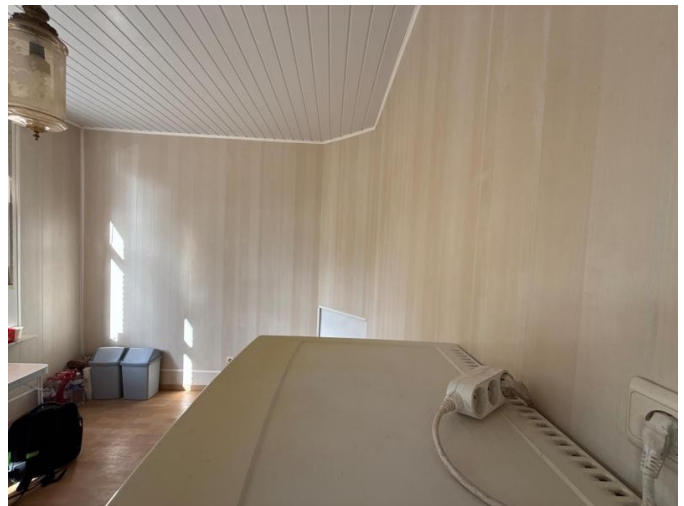
Het materiaal achter de valse wand kon op het moment van de inspectie niet nader worden onderzocht. De toepassing kan enkel a.d.h.v. een negatief labocertificaat als asbestvrij beschouwd worden. Verder onderzoek verrichten naar de samenstelling van de toepassing tot op de drager. Dit bij renovatie en/of sloop.

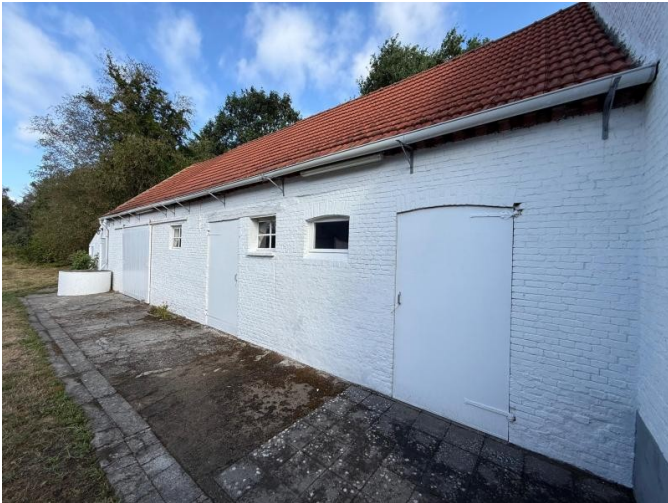
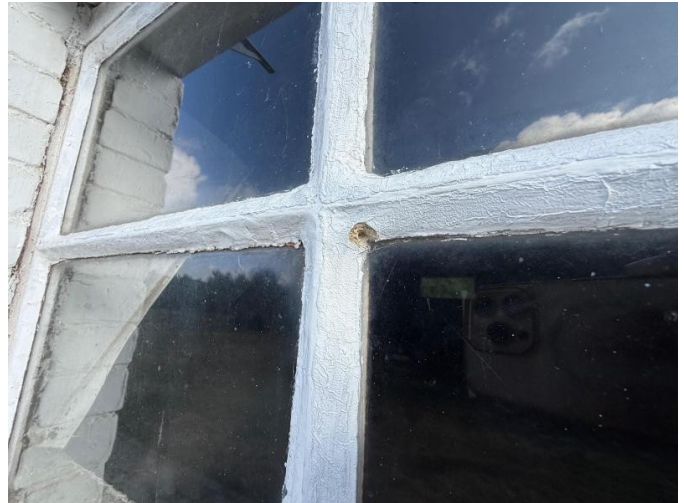
## Fiche 3: Stopverf

### Conclusie

Geen asbest

| # | Type | Referentie | Resultaat |
|---|---|---|---|
| 3.1 | Puntmonster | MM05 | Geen asbest |

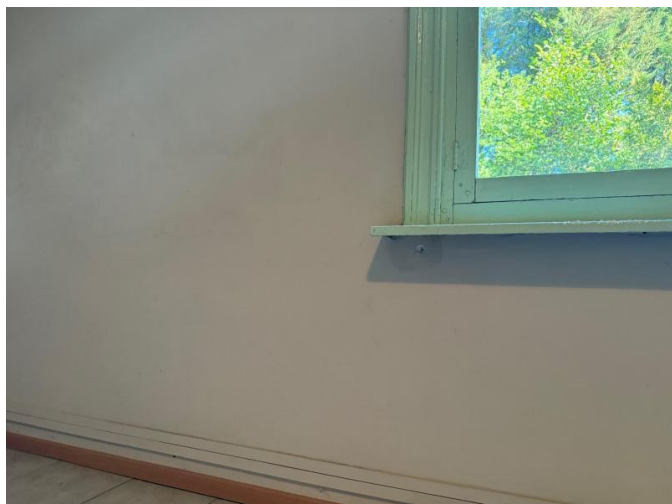
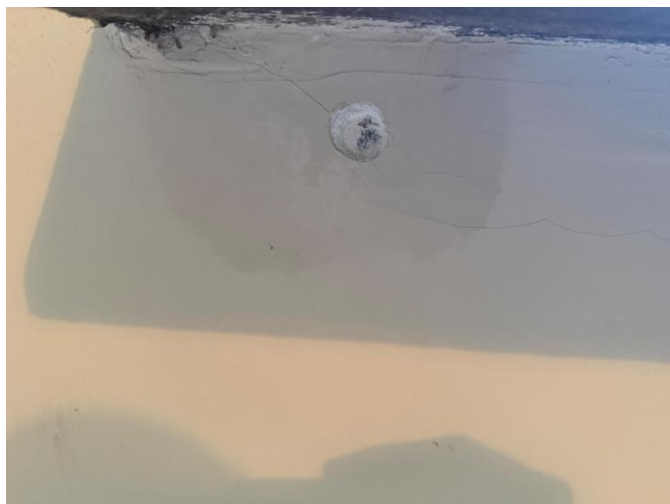
## Fiche 4: Pleister wand

Geen asbest

| # | Type | Referentie | Resultaat |
|---|---|---|---|
| 4.1 | Mengmonster | MM01 | Geen asbest |

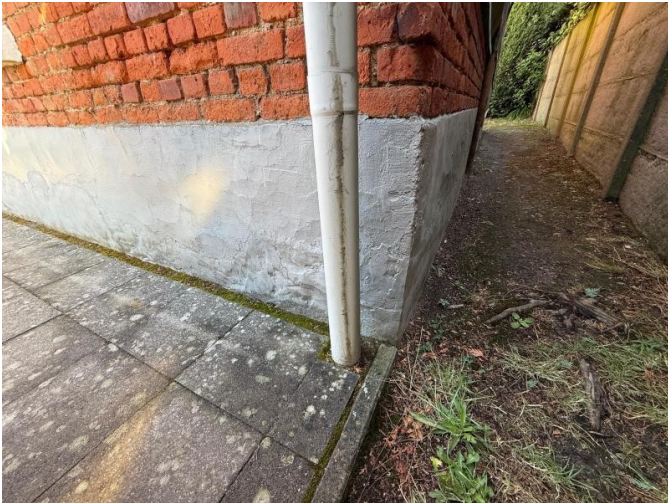
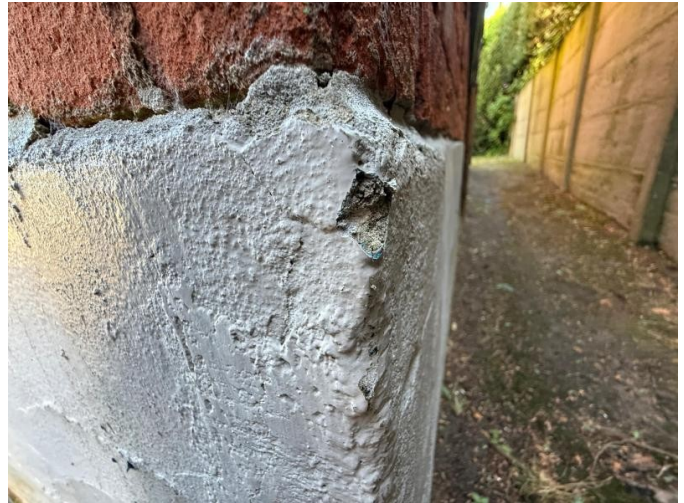
Geen asbest

| # | Type | Referentie | Resultaat |
|---|---|---|---|
| 5.1 | Mengmonster | MM03 | Geen asbest |

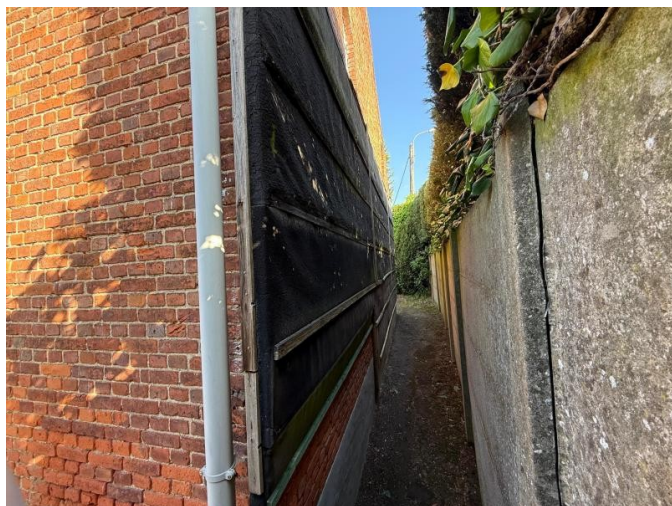
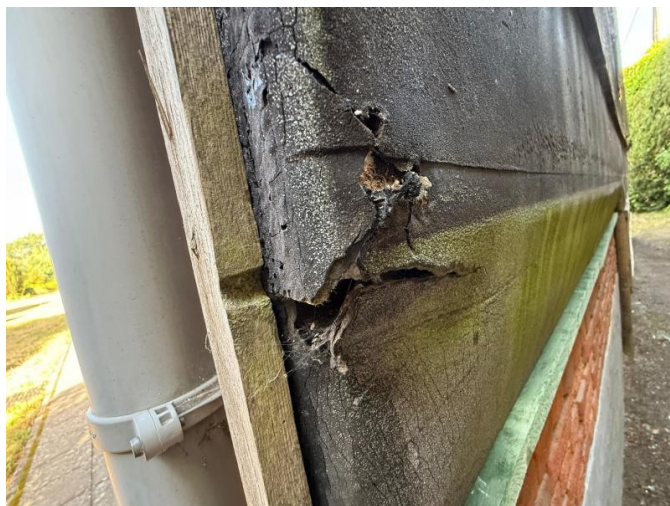
## Fiche 6: Roofing aan zijgevel

Geen asbest

| # | Type | Referentie | Resultaat |
|---|---|---|---|
| 6.1 | Puntmonster | MM04 | Geen asbest |

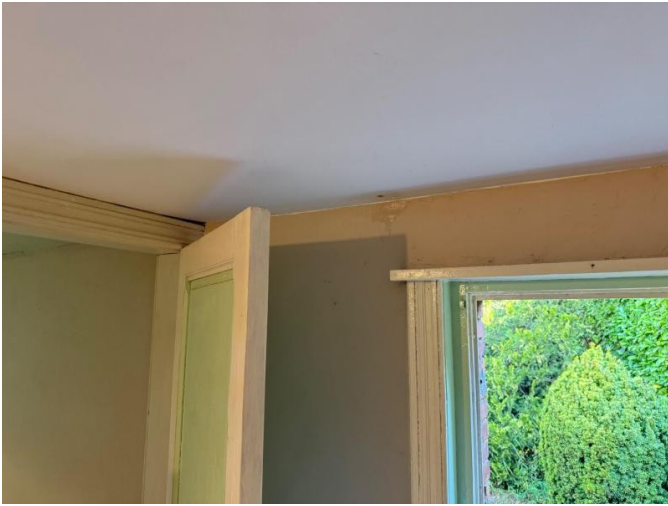
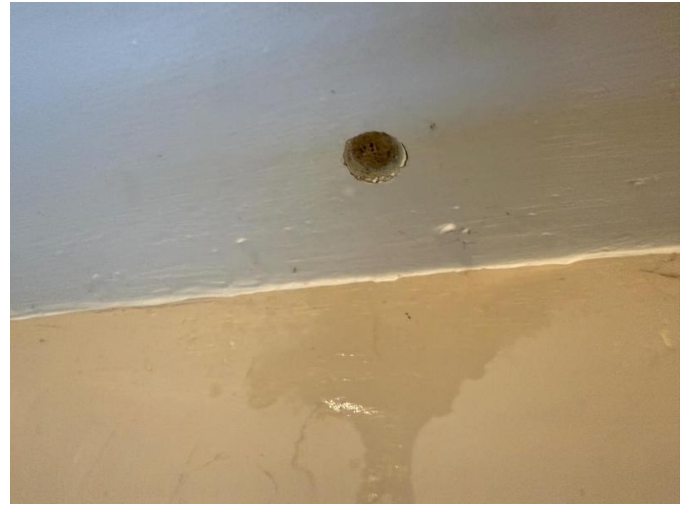
## Fiche 7: Pleister plafond

Geen asbest

| # | Type | Referentie | Resultaat |
|---|---|---|---|
| 7.1 | Mengmonster | MM02 | Geen asbest |

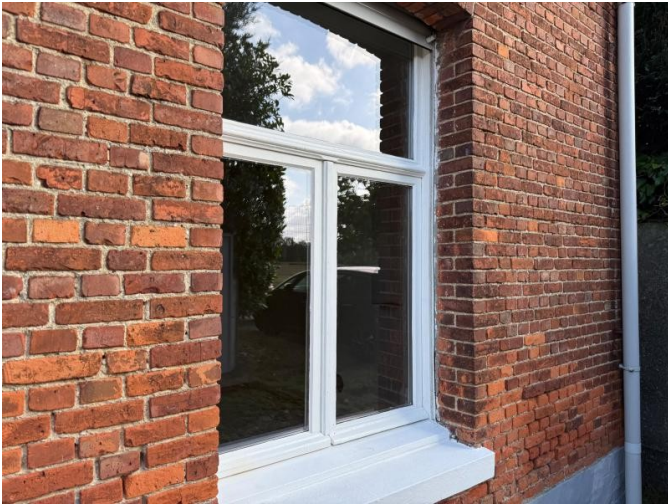
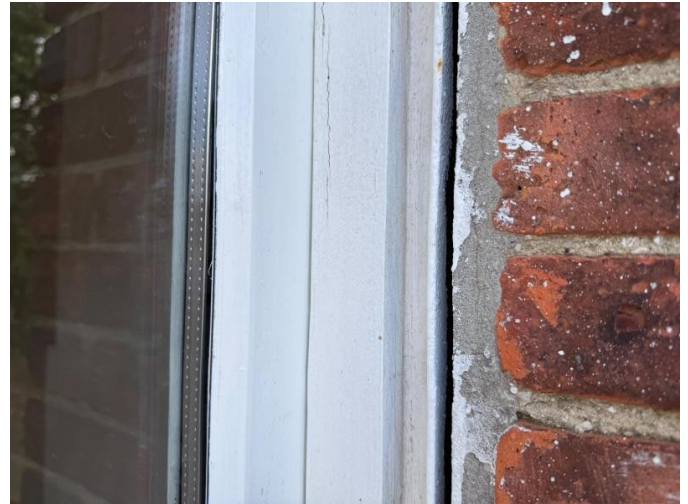
## Fiche 8: Afdichtingsmateriaal aan schrijnwerk woning

| Beschrijving | Notitie | Terug te vinden op plannen |
|---|---|---|
| Fiche 8: Afdichtingsmateriaal aan schrijnwerk woning | <p>Bij de visuele inspectie werd rond de ramen en deuren een kitafdichting aangetroffen.</p> <p>Op basis van de uiterlijk waarneembare kenmerken (kleur, glans, textuur, hechting) en de toepassingsperiode werd vastgesteld dat het gaat om een moderne siliconenkit en niet om een bitumineuze of asbesthoudende afdichting.</p> | - |

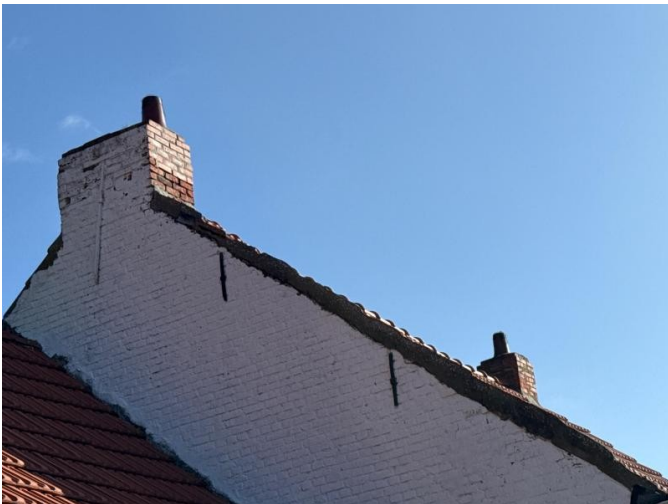
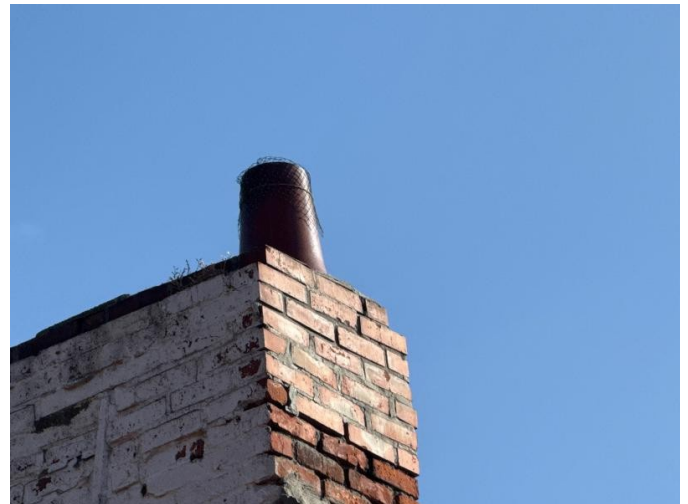
## Fiche 9: Rookgaskanaal - niet-asbestverdacht

| Beschrijving | Notitie | Terug te vinden op plannen |
|---|---|---|
| Fiche 9: Rookgaskanaal - niet-asbestverdacht | <p>Tijdens de inspectie werden de rookgaskanalen en de schouwstructuur visueel beoordeeld voor zover deze toegankelijk en zichtbaar waren.</p> <p>De aanwezige rookgaskanalen bestaan uit moderne metalen of kunststof buizen (bv. inox, aluminium of PVC), die niet-asbesthoudend zijn.</p> <p>De binnenzijde van de schouw zelf is niet rechtstreeks visueel bereikbaar, waardoor de interne samenstelling van het kanaal niet volledig kan worden vastgesteld.</p> | Plan 1.4: Zolder |

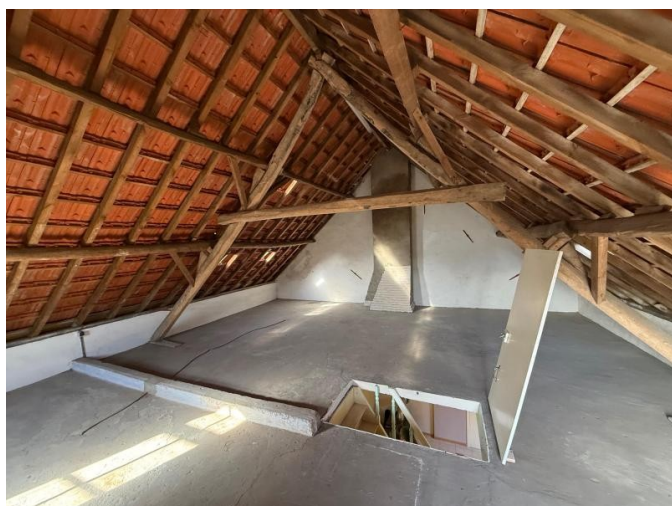
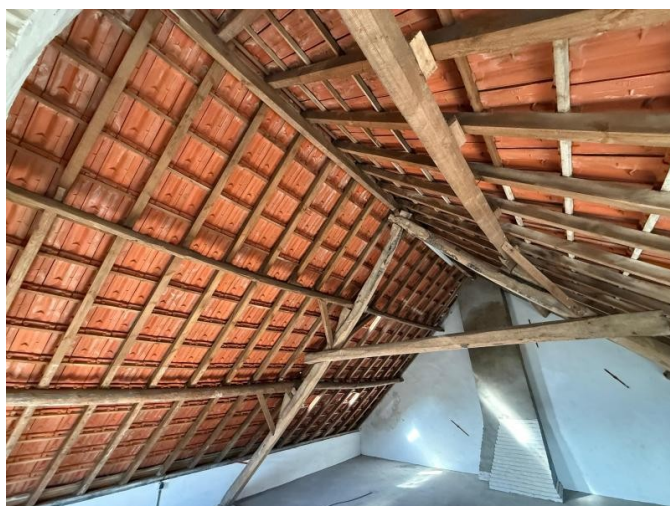
## Fiche 14: Onderdak woning

| Beschrijving | Notitie | Terug te vinden op plannen |
|---|---|---|
| Fiche 14: Onderdak woning | - | Plan 1.4: Zolder |
