Asbestinventarisatetest

Borreberg 33, 8570 Anzegem

Attestnummer : 20240213-000173.000

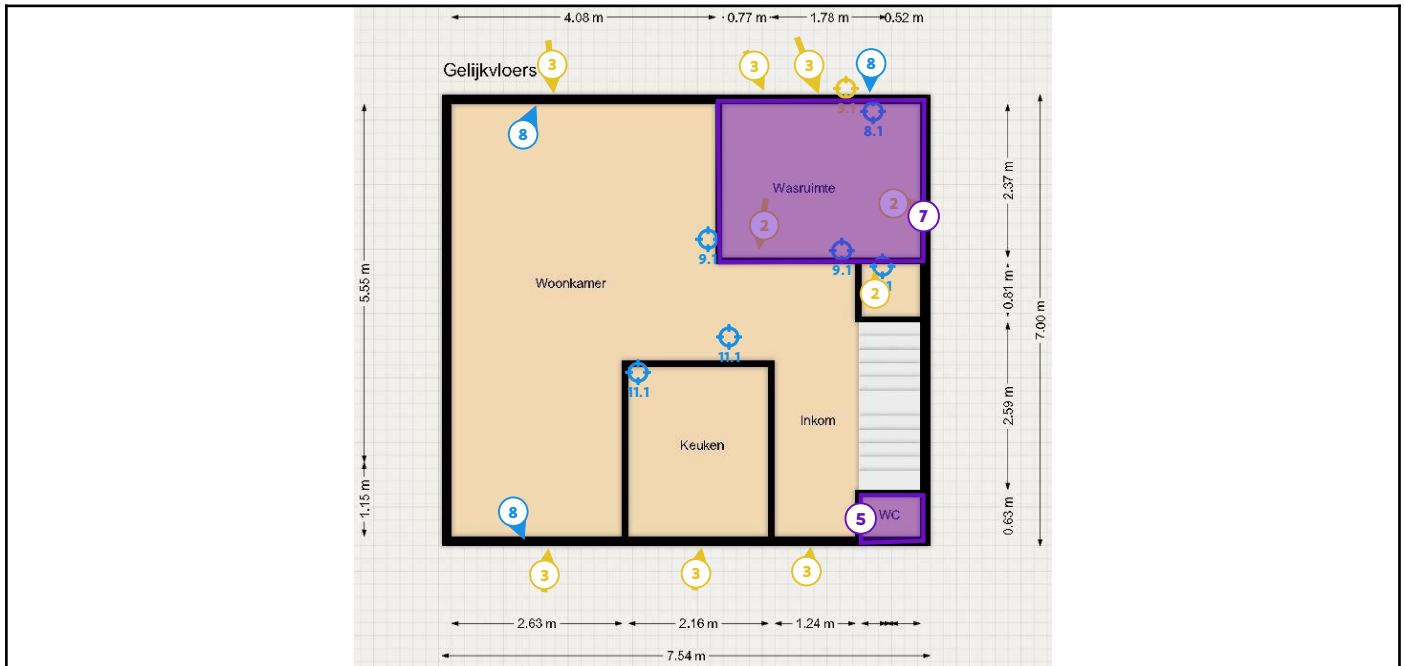
Plan 1.2: gelijkvloers

Beschrijving	Type	Actie
2. bakeliet schakelaars	Asbestmateriaal	Zorgvuldig beheren
3. mastiek buitenkant ramen	Asbestmateriaal	Zorgvuldig beheren
3.1 Code: st7 mastiek buitenkant ramen	Puntmonster	-
5. tegellijm achter faiencetegels	Advies	-
7. tegellijm onder vloer in berging	Advies	-
8. vensterbanken binnen	Geen asbest	-
8.1 Code: st9 vensterbanken binnen	Puntmonster	-
9. pleisterwerk muren	Geen asbest	-
9.1 Code: st1 pleisterwerk muren	Mengmonster	-
11. pleisterwerk plafonds	Geen asbest	-
11.1 Code: st2 pleisterwerk plafonds	Mengmonster	-

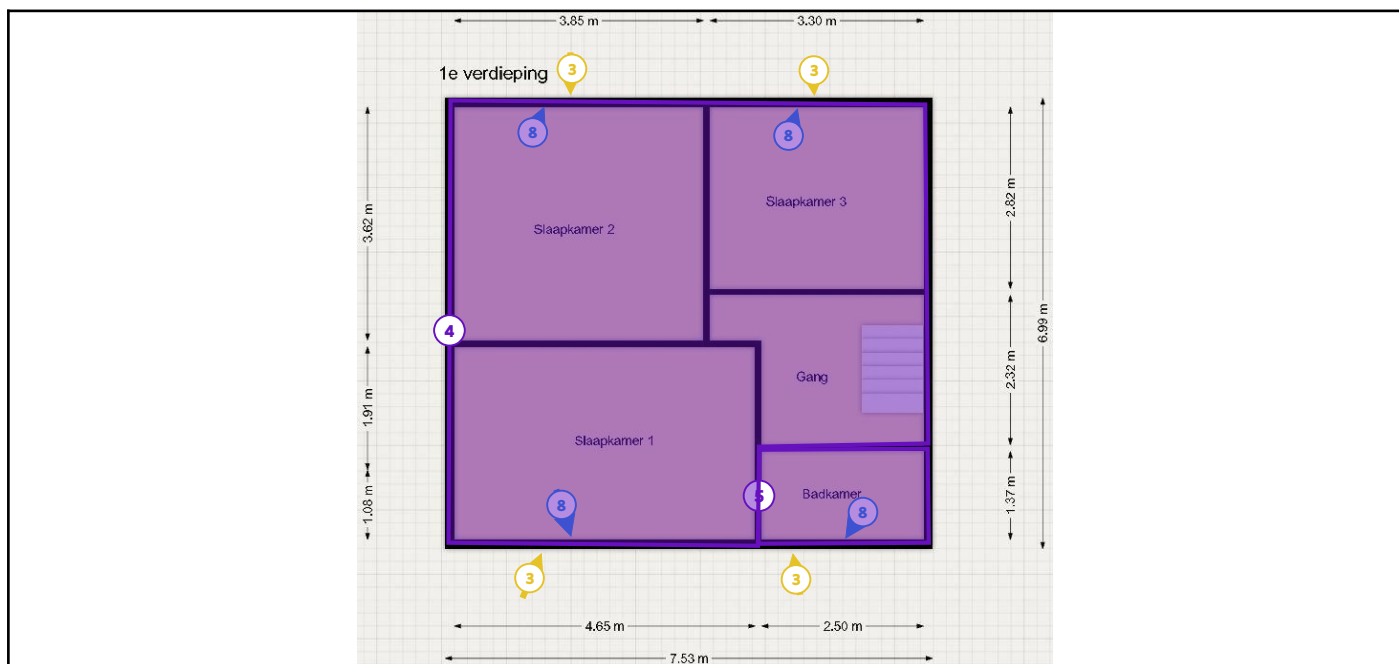
Plan 1.3: 1e verdieping

Beschrijving	Type	Actie
3. mastiek buitenkant ramen	Asbestmateriaal	Zorgvuldig beheren
4. tapijt eerste verdieping	Advies	-
5. tegellijm achter faiencetegels	Advies	-
8. vensterbanken binnen	Geen asbest	-

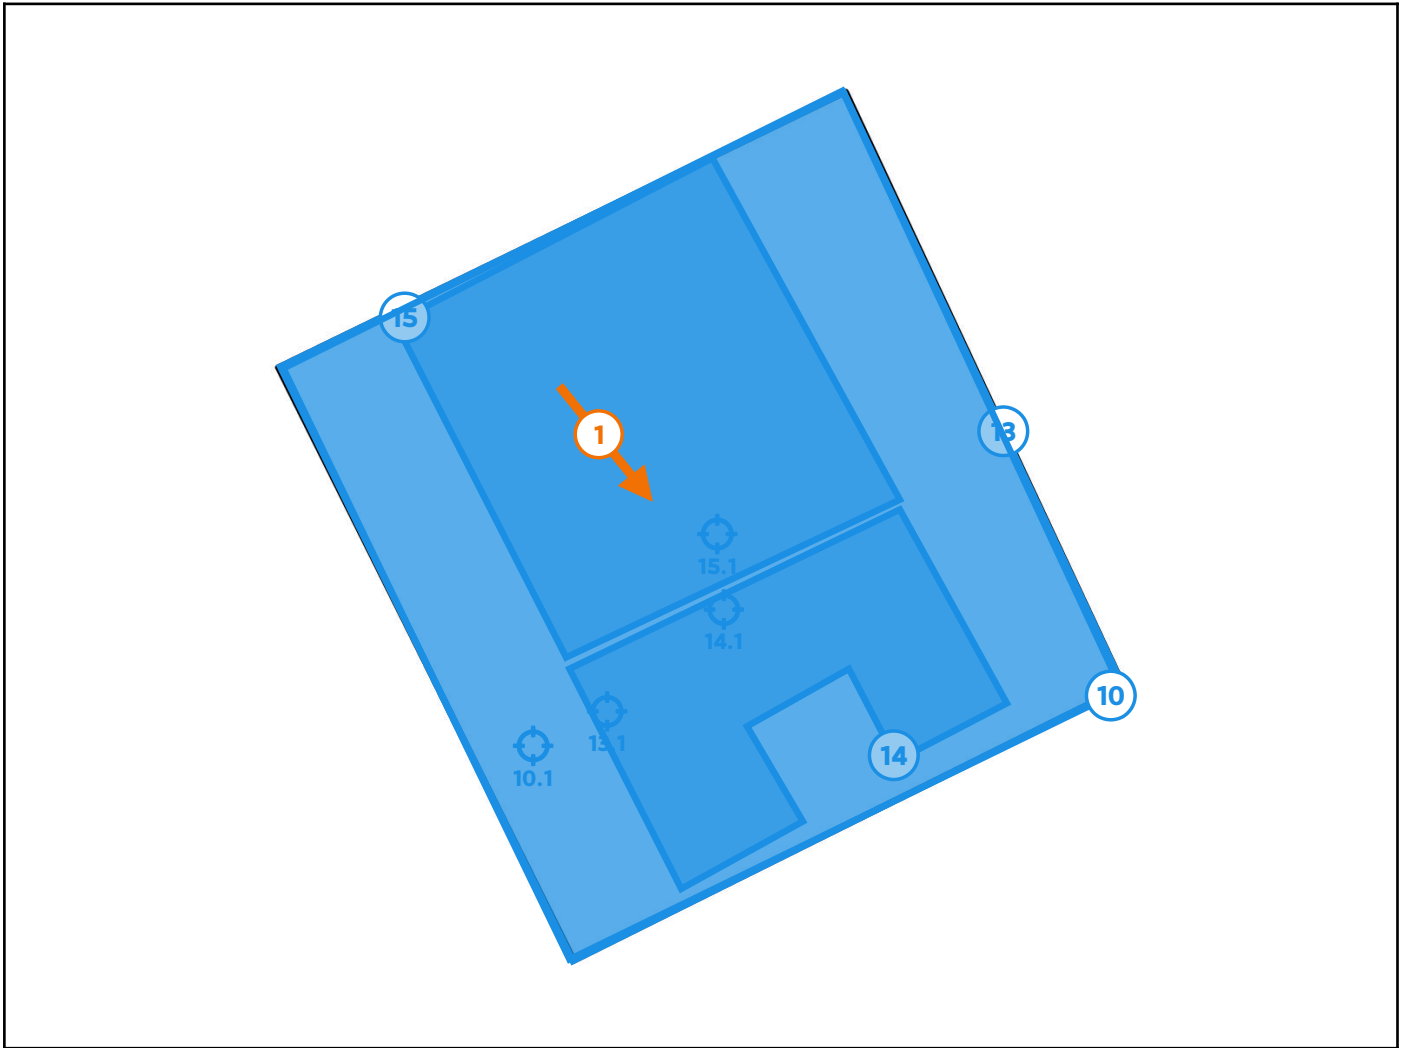
Plan 1.4: zolderverdieping

Beschrijving	Type	Actie
1. afdekkap schouw dak	Asbestmateriaal	Verwijderen
10. vloerplaten zolder	Geen asbest	-
10.1 Code: st6 vloerplaten zolder	Puntmonster	-
13. viltlaag onderdak	Geen asbest	-
13.1 Code: st3 viltlaag onder pannen	Puntmonster	-
14. vloerzeil zolder geruit	Geen asbest	-
14.1 Code: st5 vloerzeil geruit zolder	Puntmonster	-

15. vloerzeil zolder bloemenmotief	Geen asbest	-
15.1 Code: st4 vloerzeil bloemenmotief	Puntmonster	-

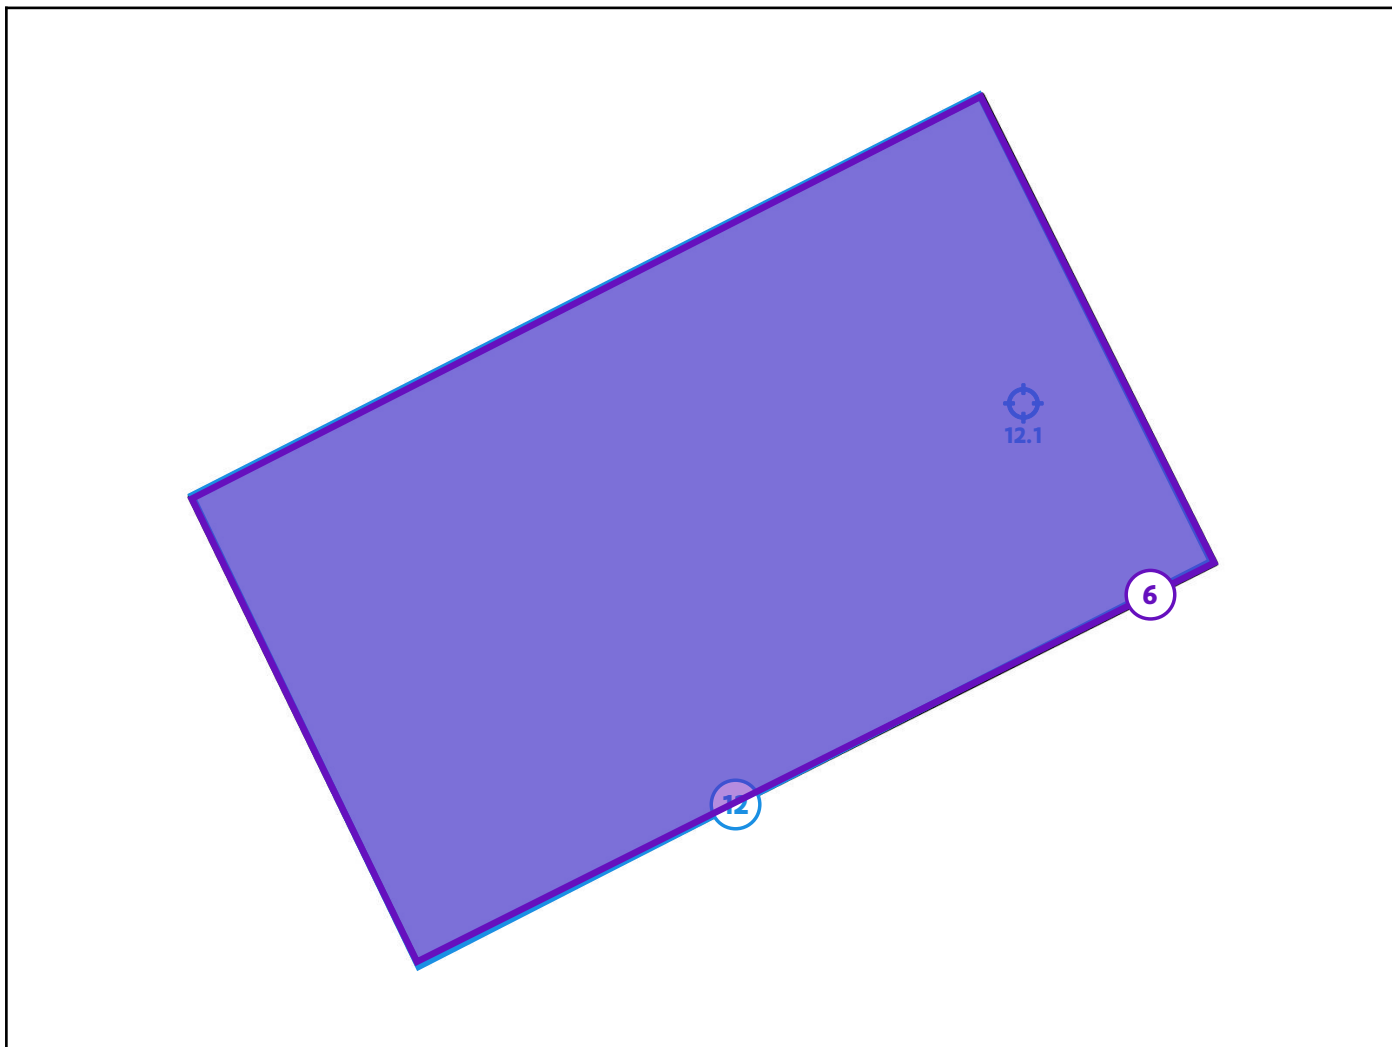
Plan 2.1: Garage grondplan

Beschrijving	Type	Actie
6. plat dak garage	Advies	-
12. plafond platen garage	Geen asbest	-
12.1 Code: st8 plafond platen tuinhuis	Puntmonster	-

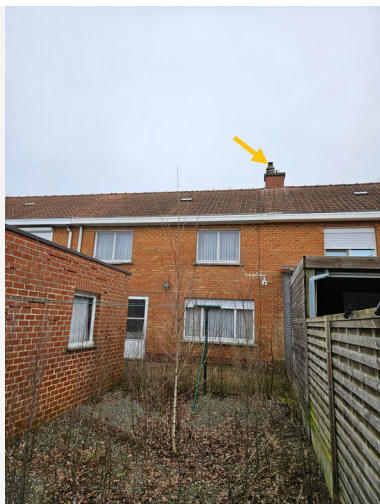
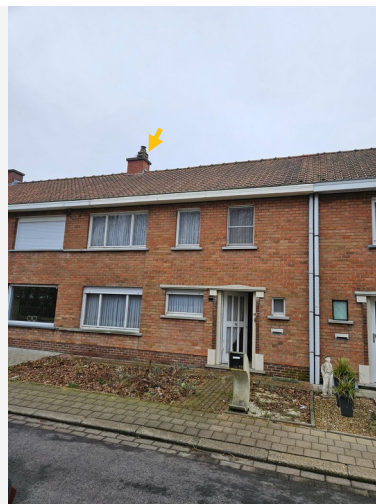
Het asbestmateriaal valt onder de mijlpaal van 2034.

Verwijderen

Eindbeoordeling materiaalrisico	Laag materiaalrisico en/of verlaagde kans op vezelvrijgave
---------------------------------	--

Beschrijving	afdekkap schouw dak
Omgeving	Buiten
Primaire drager	Schuin dak
Asbestmateriaal	Schouwhoed, ventilatiekap (anti-windval)
Bindmiddel van asbestmateriaal	Cement
Gebondenheid op basis van bindmiddel	Hecht
Hoeveelheid (gewicht - aantal)	<ul style="list-style-type: none">• 5,00 kg - 1 stuk
Totaal gewicht	5,00 kg
Eenvoudig bereikbaar	Ja
Bevestigingswijze	<ul style="list-style-type: none">• Verlijmd, ingegoten, versmeerd
Identificatiemethode	Vaststelling zonder monsternamen

- Zorg voor een veilig beheer. Vermijd het beschadigen van het asbestmateriaal. Controleer de toestand jaarlijks op wijzigingen.

- Eenvoudige handelingen: enkel door erkend asbestverwijderaar
Correcte veiligheidsmaatregelen toepassen en gebruik van geschikt materieel.

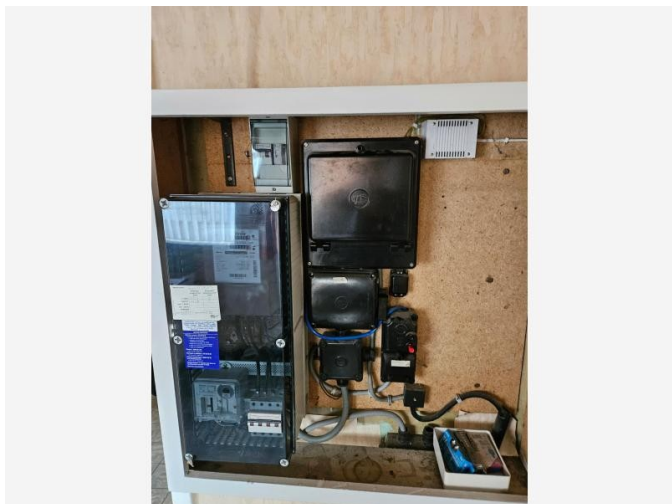
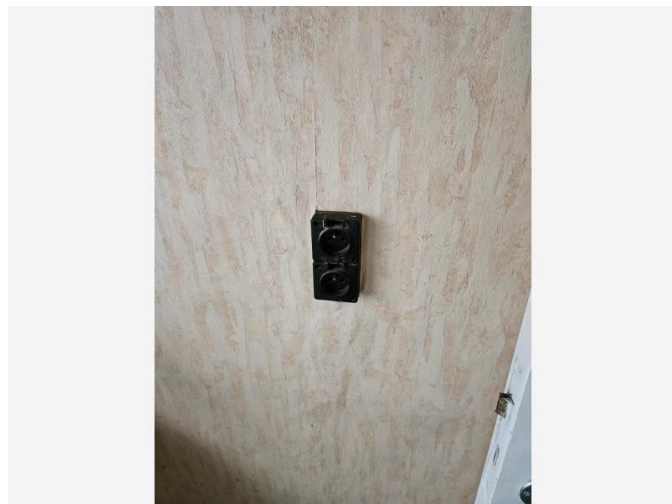
Het asbestmateriaal valt onder de mijlpaal van 2040.

Zorgvuldig beheren

Eindbeoordeling materiaalrisico	Laag materiaalrisico en/of verlaagde kans op vezelvrijgave
---------------------------------	--

Beschrijving	bakeliet schakelaars
Omgeving	Binnen
Primaire drager	Communicatie en elektrische infrastructuur en uitrusting
Asbestmateriaal	Plaat, paneel, tablet - Type Bakeliet
Bindmiddel van asbestmateriaal	Cement
Gebondenheid op basis van bindmiddel	Hecht
Hoeveelheid (gewicht - aantal)	<ul style="list-style-type: none">• 3,00 kg - 1 stuk
Totaal gewicht	3,00 kg
Eenvoudig bereikbaar	Ja
Bevestigingswijze	<ul style="list-style-type: none">• Geschroefd
Identificatiemethode	Vaststelling zonder monsternamen

- Zorg voor een veilig beheer. Vermijd het beschadigen van het asbestmateriaal. Controleer de toestand jaarlijks op wijzigingen.

- Eenvoudige handelingen: mag via doe-het-zelf of door werknemer(s) met opleidingsattest eenvoudige handelingen
Correcte veiligheidsmaatregelen toepassen en gebruik van geschikt materieel.

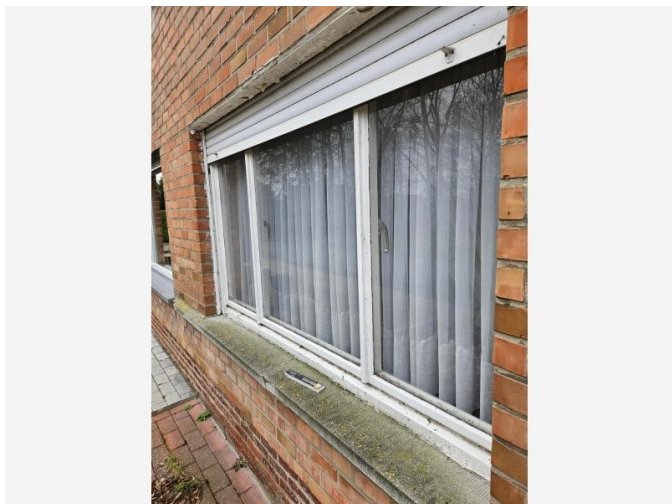
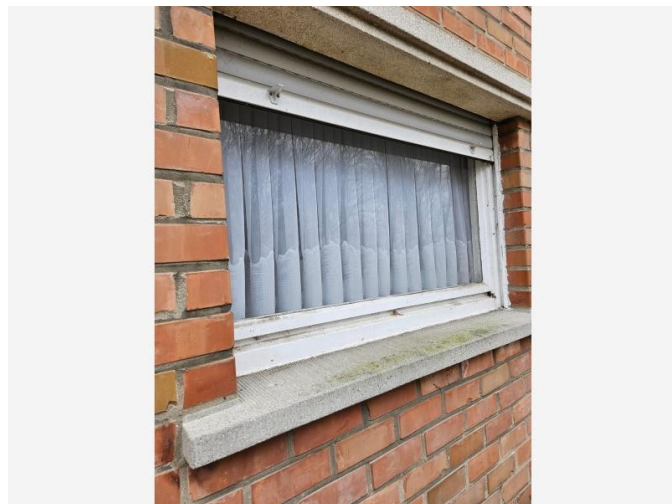
Het asbestmateriaal valt onder de mijlpaal van 2040.

Zorgvuldig beheren

Eindbeoordeling materiaalrisico	Laag materiaalrisico en/of verlaagde kans op vezelvrijgave
---------------------------------	--

#	Type	Referentie	Resultaat
3.1	Puntmonster	st7 mastiek buitenkant ramen	Chrysotiel

Beschrijving	mastiek buitenkant ramen
Omgeving	Buiten
Primaire drager	Wandopening verticaal (raam, deur, ...)
Asbestmateriaal	In-situ afwerkingslagen - Pasta, stopverf, voegsel, stopsel, vulsel, mastiek, katten, ...
Bindmiddel van asbestmateriaal	Lijm
Gebondenheid op basis van bindmiddel	Hecht
Hoeveelheid (gewicht - aantal)	• 2,00 kg - 1 stuk

- Zorg voor een veilig beheer. Vermijd het beschadigen van het asbestmateriaal. Controleer de toestand jaarlijks op wijzigingen.

- Eenvoudige handelingen: enkel door erkend asbestverwijderaar
Correcte veiligheidsmaatregelen toepassen en gebruik van geschikt materieel.

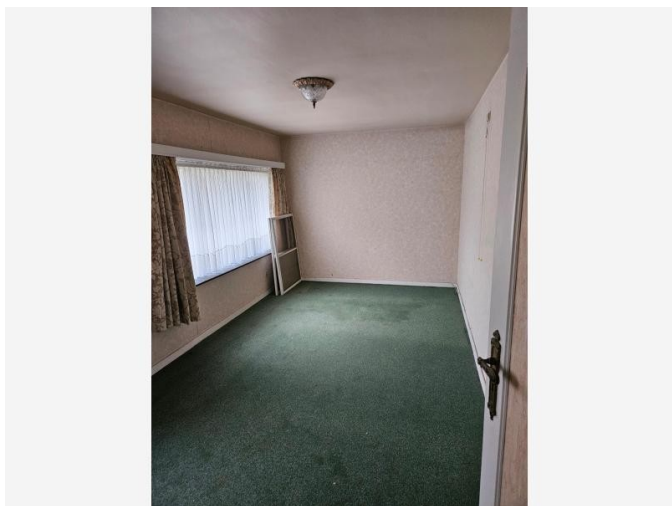
Op 1e verdieping ligt er een vast tapijt. Vloer niet waarneembaar.

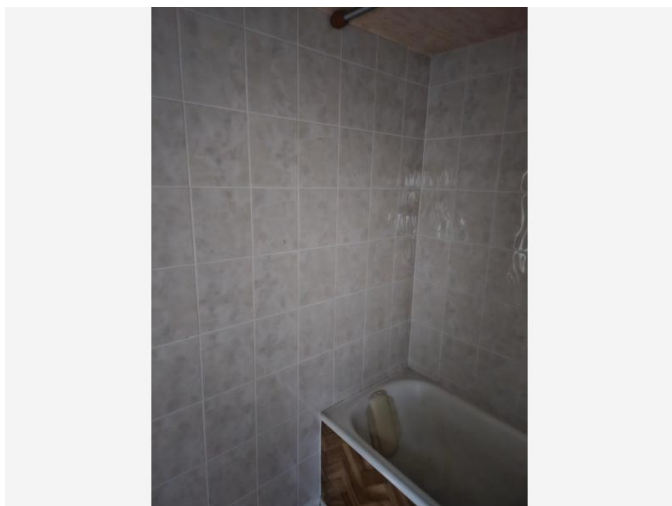
Opgepast bij renovatie: mogelijks asbesthoudende tegellijm achter de faiencetegels.

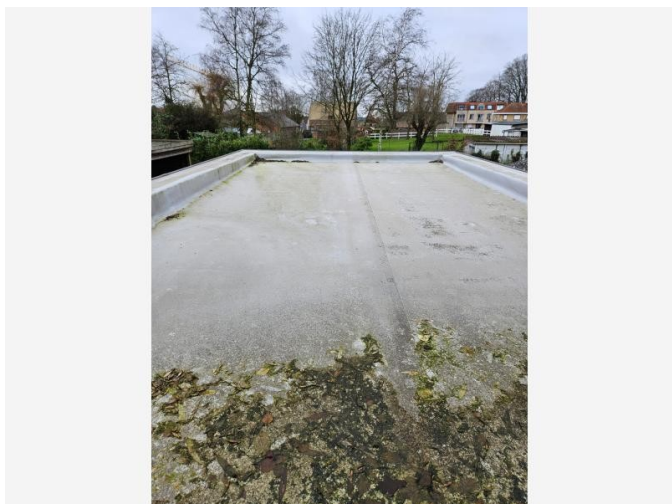
Geen roofing aanwezig op plat dak

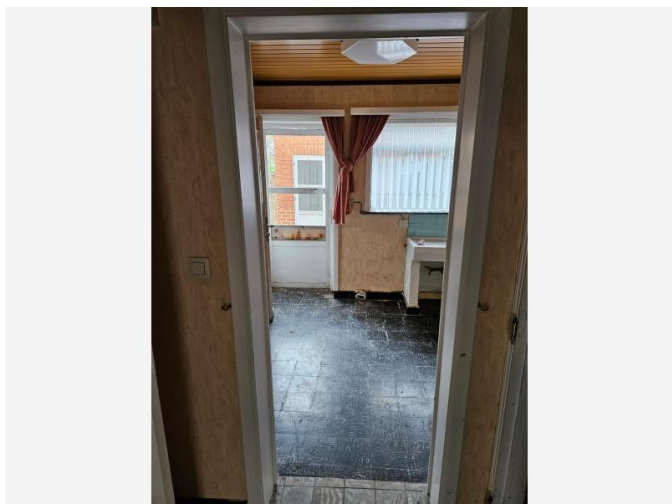
Opgepast bij renovatie: mogelijks asbesthoudende tegellijm achter de zwarte vloertegels.
