Asbestinventarisatetest

Beekstraat 7, 9790 Wortegem-Petegem

Niet-asbestveilig

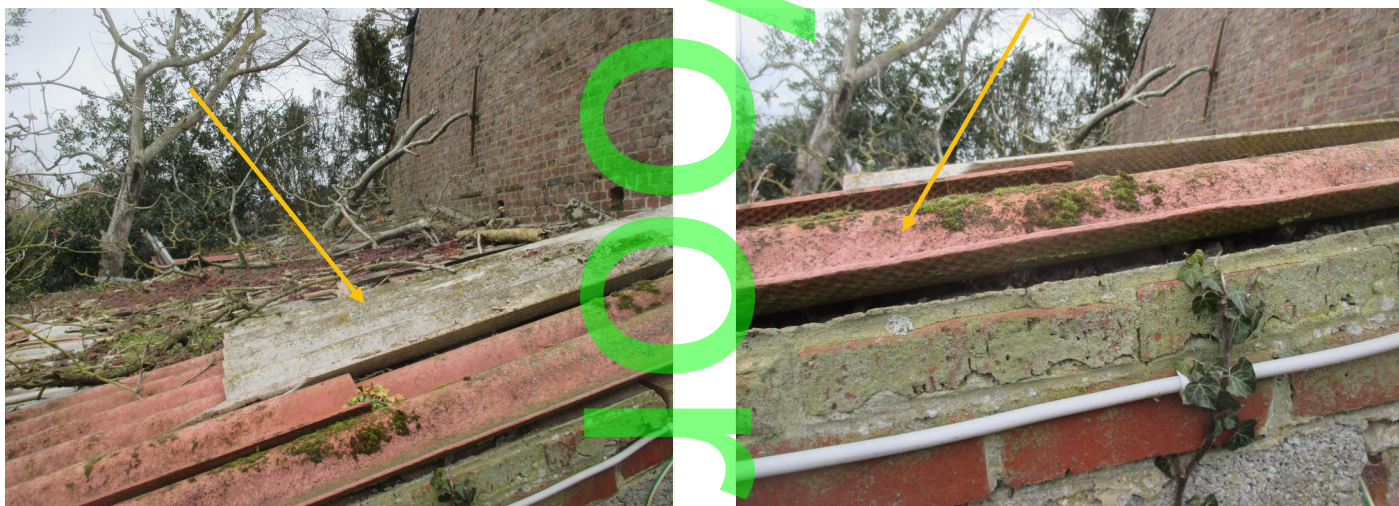
Het asbestmateriaal valt onder de mijlpaal van 2034.

Dringend verwijderen

Eindbeoordeling materiaalrisico	Hoog materiaalrisico en/of hoge kans op vezelvrijgave
---------------------------------	---

Gebondenheid	Categorie 1: hechtgebonden in oorsprong
Asbestsoort (vezeltype)	Crocidoliet aanwezig
Asbestconcentratie	Laag (< 50%)
Afschermingsgraad van het gehele materiaal	Geheel of deels vrij aan de buitenlucht
Toestand van het materiaal	Zwaar beschadigd, zwaar verweerd

Beschrijving	golfplaten afdak achteraan
Omgeving	Buiten
Primaire drager	Schuin dak
Asbestmateriaal	Dak- en gevelbekleding - Golfplaat
Bindmiddel van asbestmateriaal	Cement
Gebondenheid op basis van bindmiddel	Hecht
Hoeveelheid (oppervlakte - aantal)	<ul style="list-style-type: none">• 26,00 m² - 1 stuk
Totale oppervlakte	26,00 m ²
Eenvoudig bereikbaar	Ja
Bevestigingswijze	<ul style="list-style-type: none">• Geschroefd
Identificatiemethode	Vaststelling zonder monsternamen

- Verwijder dit asbestmateriaal zo snel mogelijk. Volg de toestand goed op.

- Eenvoudige handelingen: enkel door erkend asbestverwijderaar
Deze toepassing kan niet zonder verdere breuk verwijderd worden. Dit dient door een erkend aannemer uitgevoerd te worden.

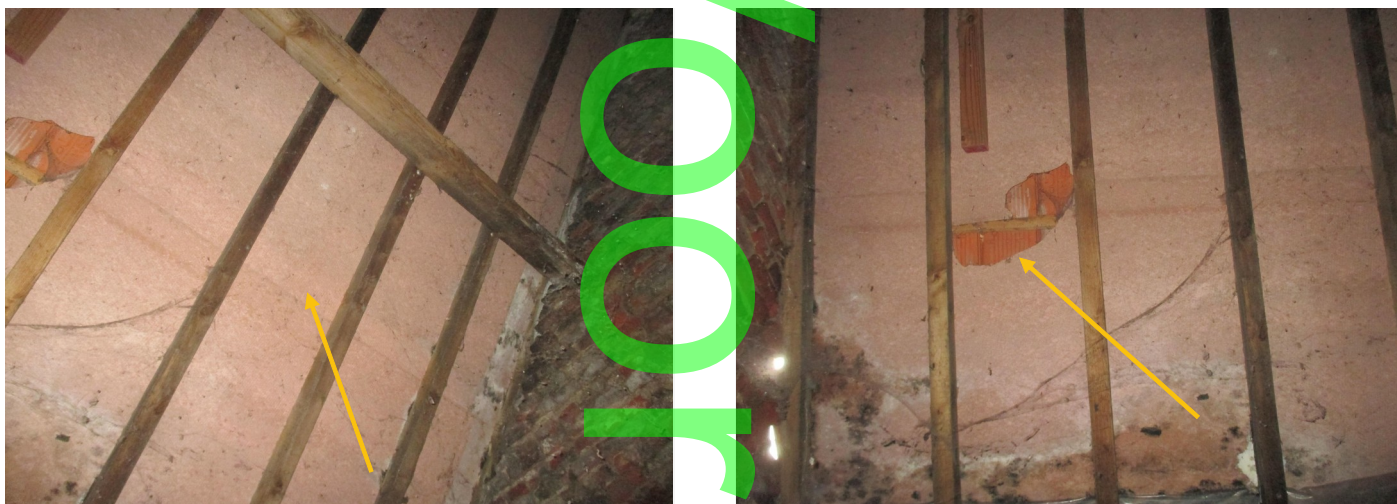
Het asbestmateriaal valt onder de mijlpaal van 2040.

Verwijderen

Eindbeoordeling materiaalrisico	Verhoogd materiaalrisico en/of verhoogde kans op vezelvrijgave
---------------------------------	--

Gebondenheid	Categorie 1: hechtgebonden in oorsprong
Asbestsoort (vezeltype)	Crocidoliet aanwezig
Asbestconcentratie	Laag (< 50%)
Afschermingsgraad van het gehele materiaal	Geheel of deels (ook) vrij aan de binnenlucht
Toestand van het materiaal	Licht beschadigd, licht verweerd. Intact materiaal type Pical – asbestboard of categorie III 'gebondenheid'

Beschrijving	onderdak hellend dak
Omgeving	Binnen
Primaire drager	Schuin dak
Asbestmateriaal	Dak- en gevelbekleding - Plaat
Bindmiddel van asbestmateriaal	Cement
Gebondenheid op basis van bindmiddel	Hecht
Hoeveelheid (oppervlakte - dikte - aantal)	<ul style="list-style-type: none">• 150,00 m² - 0,50 cm - 1 stuk
Totaal volume	0,75 m ³
Eenvoudig bereikbaar	Ja
Bevestigingswijze	<ul style="list-style-type: none">• Genageld, geniet
Identificatiemethode	Vaststelling zonder monsternamen

- Zorg voor een veilig beheer. Vermijd het beschadigen van het asbestmateriaal. Controleer de toestand jaarlijks op wijzigingen.

- Eenvoudige handelingen: mag via doe-het-zelf of door werknemer(s) met opleidingsattest eenvoudige handelingen
Deze toepassing mag zelf verwijderd worden mits nodige bescherming.

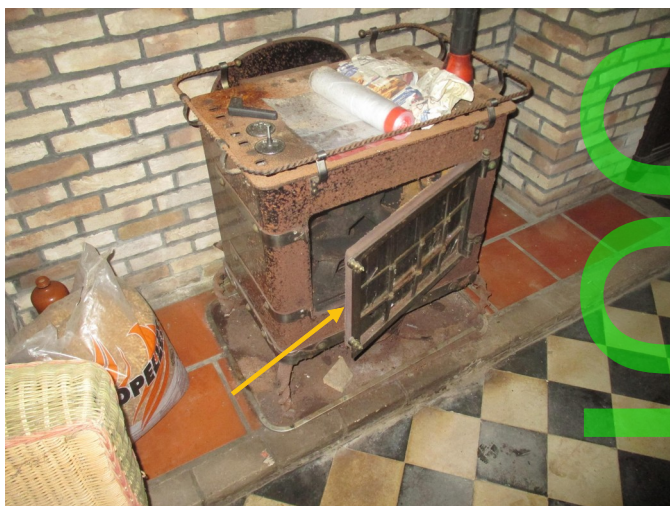
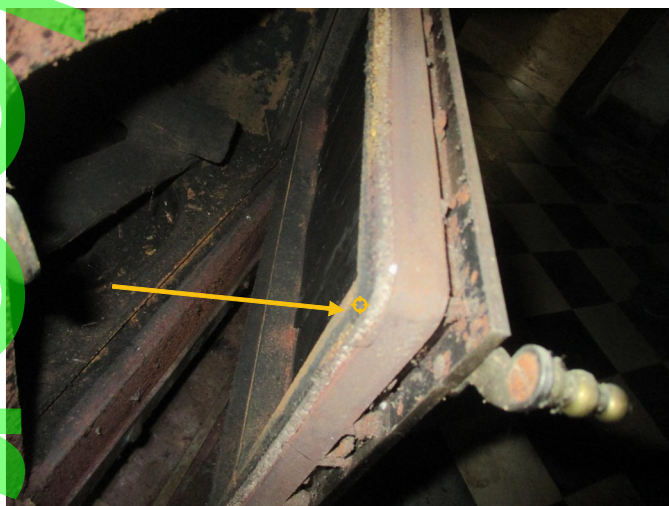
Het asbestmateriaal valt onder de mijlpaal van 2034.

Verwijderen

Eindbeoordeling materiaalrisico	Verhoogd materiaalrisico en/of verhoogde kans op vezelvrijgave
---------------------------------	--

Gebondenheid	Categorie 3: niet-hechtgebonden met weinig of geen matrix
Asbestsoort (vezeltype)	Alleen chrysotiel
Asbestconcentratie	Hoog ($\geq 50\%$)
Afschermingsgraad van het gehele materiaal	Geheel of deels (ook) vrij aan de binnenlucht
Toestand van het materiaal	Onbeschadigd, niet verweerd

#	Type	Referentie	Resultaat
3.1	Puntmonster	Kachelkoord	Chrysotiel

Beschrijving	Kachelkoord
Omgeving	Binnen
Primaire drager	Ruimteverwarming
Asbestmateriaal	Koord, lint, band, strip
Bindmiddel van asbestmateriaal	Weinig of geen bindmiddel (textiel, bevolking, ...)
Gebondenheid op basis van bindmiddel	Niet-hechtgebonden
Hoeveelheid (lengte - omtrek - aantal)	<ul style="list-style-type: none">1,00 m - 1,50 cm - 1 stuk
Totale oppervlakte	0,015 m ²

- Scherm in afwachting van verwijdering het asbestmateriaal af van luchtstromingen en verstoring: bijvoorbeeld door het te verpakken, te fixeren, af te dekken, signalisatie - afbakening aan te brengen, ...

- Eenvoudige handelingen: enkel door erkend asbestverwijderaar
De kachel wordt best in zijn geheel afgevoerd zonder demontage van de asbesthoudende kachelkoord.

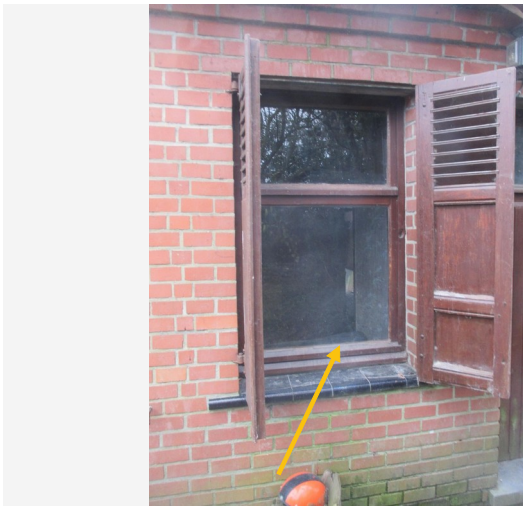
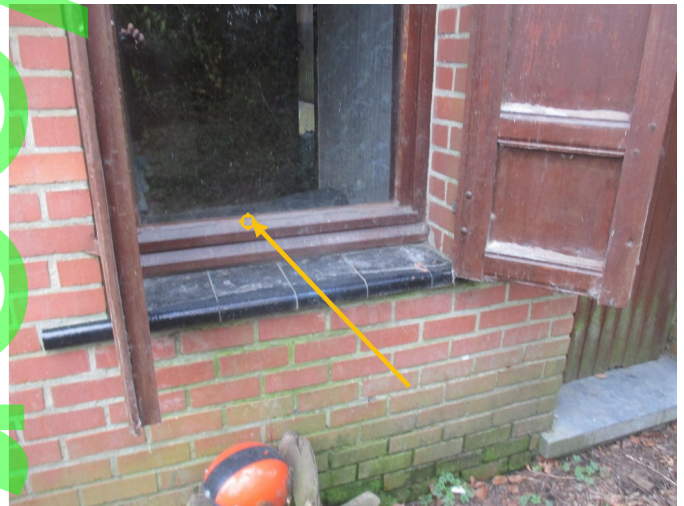
Het asbestmateriaal valt onder de mijlpaal van 2040.

Zorgvuldig beheren

Eindbeoordeling materiaalarisico	Laag materiaalarisico en/of verlaagde kans op vezelvrijgave
----------------------------------	---

Gebondenheid	Categorie 1: hechtgebonden in oorsprong
Asbestsoort (vezeltype)	Alleen chrysotiel
Asbestconcentratie	Laag (< 50%)
Afschermingsgraad van het gehele materiaal	Geheel of deels vrij aan de buitenlucht
Toestand van het materiaal	Licht beschadigd, licht verweerd. Intact materiaal type Pical – asbestboard of categorie III 'gebondenheid'

#	Type	Referentie	Resultaat
4.1	Puntmonster	Mastiek ramen	Chrysotiel

Beschrijving	Mastiek ramen
Omgeving	Buiten
Primaire drager	Wandopening verticaal (raam, deur, ...)
Asbestmateriaal	In-situ afwerkingslagen - Pasta, stopverf, voegsel, stopsel, vulsel, mastiek, kitten, ...
Bindmiddel van asbestmateriaal	Kitten, mastiek, pasta
Gebondenheid op basis van bindmiddel	Hecht
Hoeveelheid (gewicht - aantal)	• 5,00 kg - 1 stuk

- Zorg voor een veilig beheer. Vermijd het beschadigen van het asbestmateriaal. Controleer de toestand jaarlijks op wijzigingen.

- Eenvoudige handelingen: enkel door erkend asbestverwijderaar. Deze toepassing kan niet zonder schade verwijderd worden.

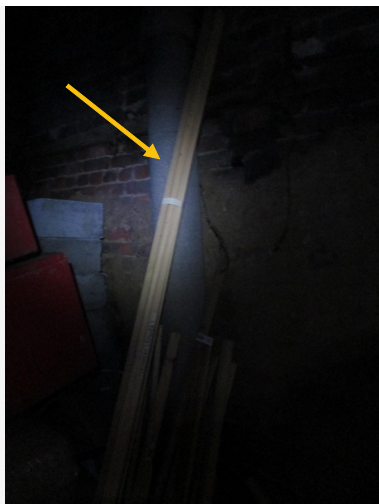
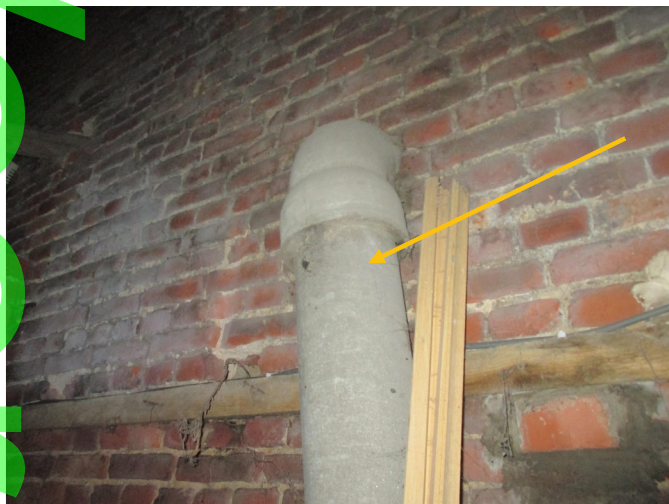
Het asbestmateriaal valt onder de mijlpaal van 2040.

Zorgvuldig beheren

Eindbeoordeling materiaalrisico	Laag materiaalrisico en/of verlaagde kans op vezelvrijgave
---------------------------------	--

Gebondenheid	Categorie 1: hechtgebonden in oorsprong
Asbestsoort (vezeltype)	Crocidoliet aanwezig
Asbestconcentratie	Laag (< 50%)
Afschermingsgraad van het gehele materiaal	Geheel of deels (ook) vrij aan de binnenlucht
Toestand van het materiaal	Onbeschadigd, niet verweerd

Beschrijving	Afvoerbuisk berging
Omgeving	Binnen
Primaire drager	Schacht-koker (technisch)
Asbestmateriaal	Buis, koker, leiding, pijp, doorvoer
Bindmiddel van asbestmateriaal	Cement
Gebondenheid op basis van bindmiddel	Hecht
Hoeveelheid (lengte - omtrek - dikte - aantal)	<ul style="list-style-type: none">3,00 m - 45,00 cm - 0,50 cm - 1 stuk
Totaal volume	0,007 m ³
Eenvoudig bereikbaar	Ja
Bevestigingswijze	<ul style="list-style-type: none">Geklemd
Identificatiemethode	Vaststelling zonder monsternamen

- Zorg voor een veilig beheer. Vermijd het beschadigen van het asbestmateriaal. Controleer de toestand jaarlijks op wijzigingen.

- Eenvoudige handelingen: enkel door erkend asbestverwijderaar
Deze toepassing kan niet zonder breuk verwijderd worden.

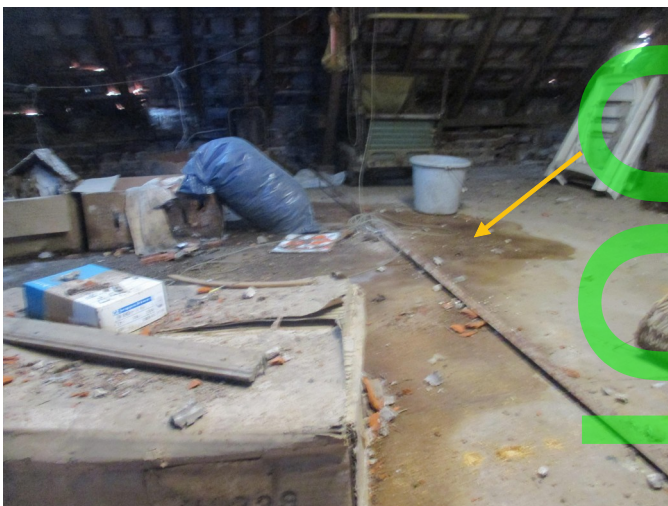
Situeringfoto

Permanente beperking

Reden: Het onderzoek kan niet uitgevoerd worden binnen de bepalingen van de Welzijnswet

Uitleg van de asbestdeskundige: De zolder was niet veilig beloopbaar wegens instortingsgevaar.

(Asbest)materiaal	De zolder kon niet in detail geïnspecteerd worden wegens instortingsgevaar.
Karakterisatie	Asbest (verdacht)
Primaire drager	Vloer

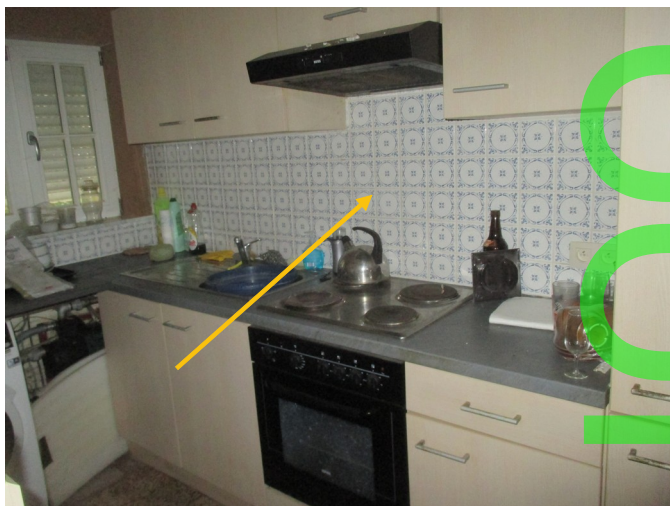
Vrije foto

De bevestigingswijze van de faïence in de keuken kon niet gecontroleerd worden.

Identificatiemethode	Redelijk vermoeden
Primaire drager	Binnenwand
(Asbest)materiaal	In-situ afwerkingslagen - Lijm laag
Bindmiddel	Lijm
Gebondenheid bindmiddel	Hecht

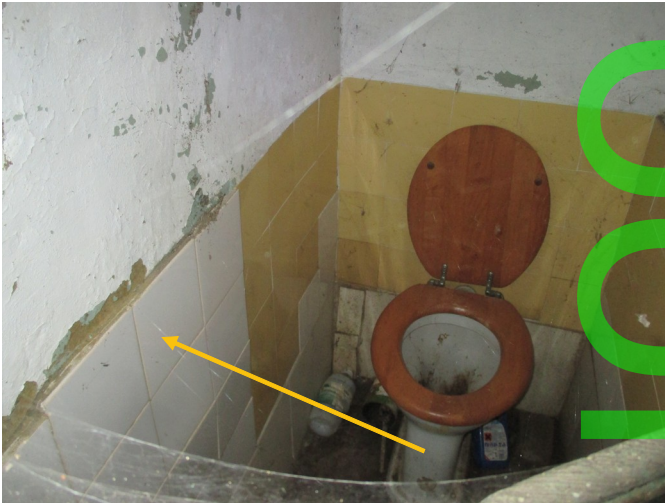
Vrije foto

De bevestigingswijze van de faïence kon niet gecontroleerd worden.

Identificatiemethode	Redelijk vermoeden
Primaire drager	Binnenwand
(Asbest)materiaal	In-situ afwerkingslagen - Lijm laag
Bindmiddel	Lijm
Gebondenheid bindmiddel	Hecht

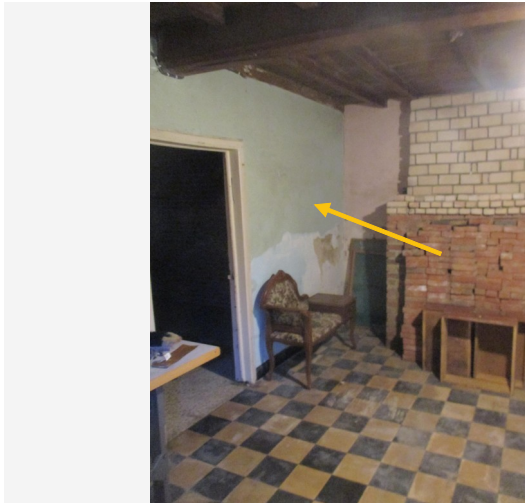
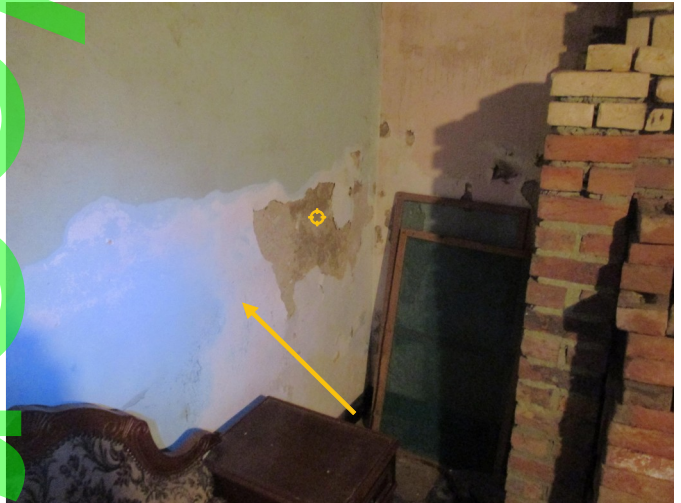
Geen asbest

#	Type	Referentie	Resultaat
9.1	Mengmonster	Pleisterwerk muren	Geen asbest

Beschrijving	Pleisterwerk muren
Omgeving	Binnen
Primaire drager	Binnenwand
Bindmiddel van materiaal	Gips - kalk
