Asbestinventarisatetest

Bouckaertstraat 30, 8540 Deerlijk

Attestnummer : 20240404-000270.000

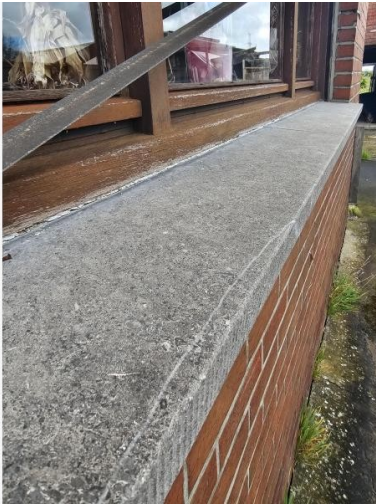
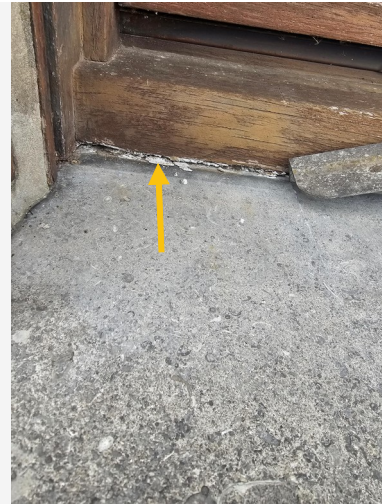
Eindbeoordeling materiaalrisico	Verhoogd materiaalrisico en/of verhoogde kans op vezelvrijgave
---------------------------------	--

Gebondenheid	Categorie 1: hechtgebonden in oorsprong
Asbestsoort (vezeltype)	Alleen chrysotiel
Asbestconcentratie	Laag (< 50%)
Afschermingsgraad van het gehele materiaal	Geheel of deels vrij aan de buitenlucht
Toestand van het materiaal	Zwaar beschadigd, zwaar verweerd

#	Type	Referentie	Resultaat
1.1	Puntmonster	M12	Chrysotiel

Beschrijving	Mastiek
Omgeving	Buiten
Primaire drager	Wandopening verticaal (raam, deur, ...)
Asbestmateriaal	In-situ afwerkingslagen - Pasta, stopverf, voegsel, stopsel, vulsel, mastiek, kitten, ...
Bindmiddel van asbestmateriaal	Kitten, mastiek, pasta
Gebondenheid op basis van bindmiddel	Hecht
Hoeveelheid (gewicht - aantal)	• 1,00 kg - 1 stuk

- Verwijder dit asbestmateriaal zo snel mogelijk. Volg de toestand goed op.

- Eenvoudige handelingen: enkel door erkend asbestverwijderaar
De mastiek kan na fixatie (en eventueel constante verneveling) losgeschaapt worden van de muur als eenvoudige handelingen. Er wordt geadviseerd om hiervoor een aannemer aan te stellen die zijn correcte verwijderingsmethodiek kan aantonen met negatieve luchtmetingen. Zorg voor gepaste persoonlijke beschermingsmiddelen: minimaal FFP3 mondkap en indien nodig Tyvec overall (minimaal Cat III type 5/6) en handschoenen

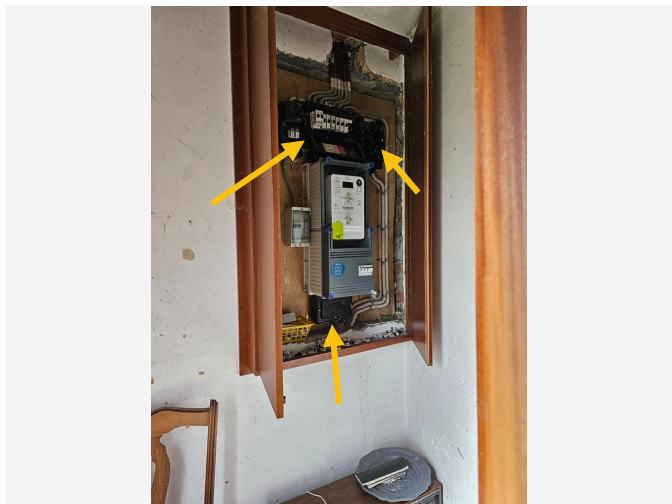
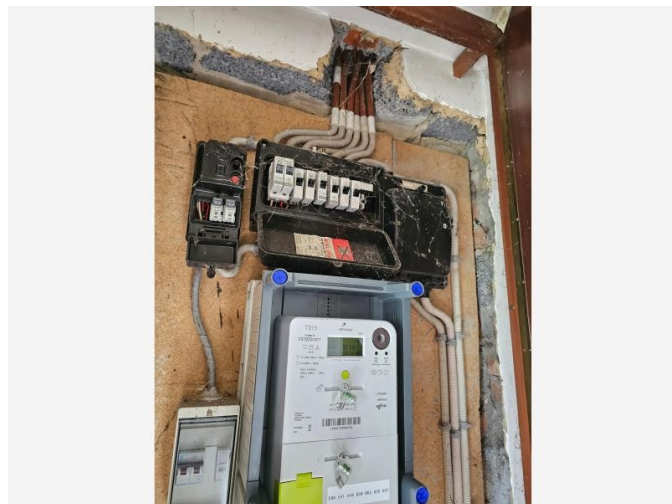
Eindbeoordeling materiaalisico	Laag materiaalisico en/of verlaagde kans op vezelvrijgave
--------------------------------	---

Gebondenheid	Categorie 1: hechtgebonden in oorsprong
Asbestsoort (vezeltype)	Crocidoliet aanwezig
Asbestconcentratie	Laag (< 50%)
Afschermingsgraad van het gehele materiaal	Geheel of deels (ook) vrij aan de binnenlucht
Toestand van het materiaal	Onbeschadigd, niet verweerd

Beschrijving	Bakeliet omkadering
Omgeving	Binnen
Primaire drager	Communicatie en elektrische infrastructuur en uitrusting
Asbestmateriaal	Plaat, paneel, tablet - Type Bakeliet
Bindmiddel van asbestmateriaal	Kunststof of -hars
Gebondenheid op basis van bindmiddel	Hecht
Hoeveelheid (oppervlakte - dikte - aantal)	• 0,40 m ² - 0,30 cm - 3 stuks
Totaal volume	0,004 m ³
Eenvoudig bereikbaar	Ja
Bevestigingswijze	• Geschroefd
Identificatiemethode	Vaststelling zonder monsternamen

Destructieve handeling voor identificatie	Nee
Opmerking	Bakeliet kan asbesthoudend zijn en kan enkel uitgesloten worden via een negatieve analyse. Monstername is echter niet mogelijk omdat element nog in werking is.

- Zorg voor een veilig beheer. Vermijd het beschadigen van het asbestmateriaal. Controleer de toestand jaarlijks op wijzigingen.
- Voer bijkomende staalname(s) uit.

- Eenvoudige handelingen: mag via doe-het-zelf of door werknemer(s) met opleidingsattest eenvoudige handelingen
Voorzichtig losschroeven zonder te beschadigen en afvoeren als asbesthoudend afval. Zorg voor gepaste persoonlijke beschermingsmiddelen: minimaal FFP3 mondkap.

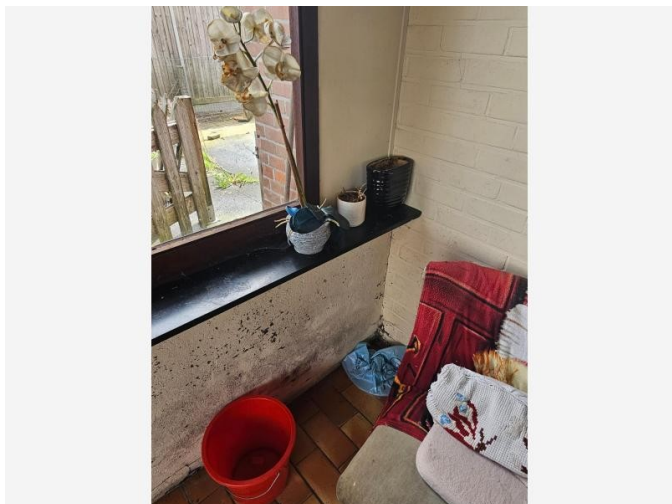
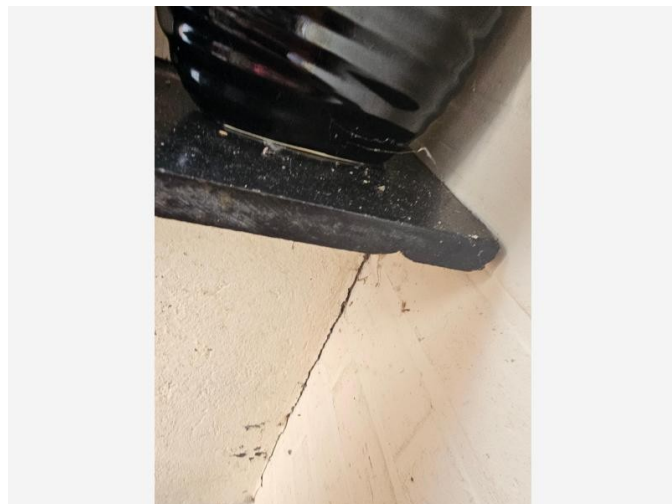
Eindbeoordeling materiaalrisico	Laag materiaalrisico en/of verlaagde kans op vezelvrijgave
---------------------------------	--

Gebondenheid	Categorie 1: hechtgebonden in oorsprong
Asbestsoort (vezeltype)	Alleen chrysotiel
Asbestconcentratie	Laag (< 50%)
Afschermingsgraad van het gehele materiaal	Geheel of deels (ook) vrij aan de binnenlucht
Toestand van het materiaal	Licht beschadigd, licht verweerd. Intact materiaal type Pical – asbestboard of categorie III 'gebondenheid'

#	Type	Referentie	Resultaat
3.1	Puntmonster	M13	Chrysotiel

Beschrijving	Massal vensterbanken
Omgeving	Binnen
Primaire drager	Wandopening verticaal (raam, deur, ...)
Asbestmateriaal	Plaat, paneel, tablet - Type Massal
Bindmiddel van asbestmateriaal	Cement
Gebondenheid op basis van bindmiddel	Hecht
Hoeveelheid (oppervlakte - dikte - aantal)	• 4,20 m ² - 2,00 cm - 1 stuk

- Zorg voor een veilig beheer. Vermijd het beschadigen van het asbestmateriaal. Controleer de toestand jaarlijks op wijzigingen.

- Eenvoudige handelingen: mag via doe-het-zelf of door werknemer(s) met opleidingsattest eenvoudige handelingen
Verwijderen zonder te breken, slijpen, zagen, beitelen. Rondom liggende materiaal eerst verwijderen/loskappen zodat de vensterbanken onaangetast verwijderd kunnen worden. Zorg voor gepaste persoonlijke beschermingsmiddelen: minimaal FFP3 mondkap en indien nodig Tyvec overall (minimaal Cat III type 5/6) en handschoenen.

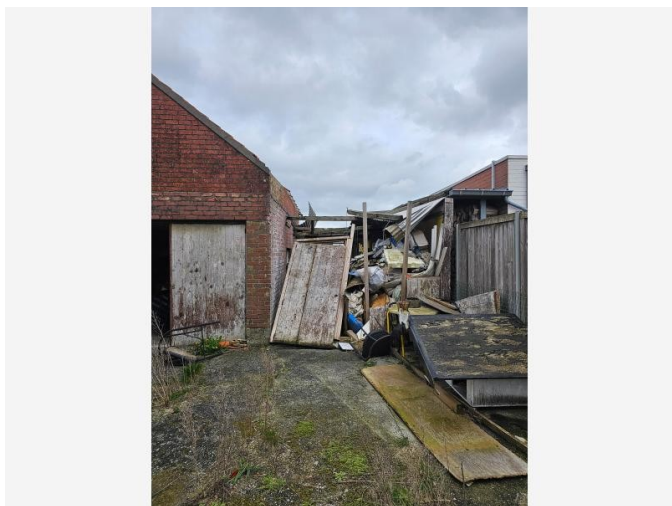
Situeringfoto

Reden: Materiaal in opslag

Uitleg van de asbestdeskundige: Bijgebouw ligt vol afval en materiaal, op het eerste zicht zijn er geen asbestverdachte materialen visueel waarneembaar maar dit kan niet uitgesloten worden doordat niet alles zichtbaar is.

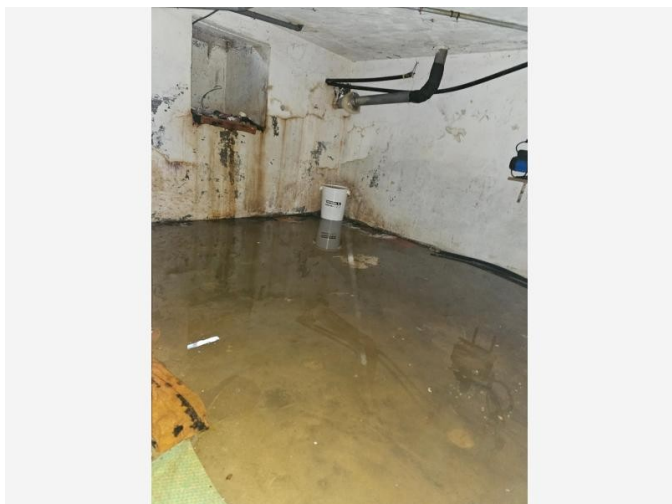
Situeringfoto

Reden: Kelder staat onder water

Uitleg van de asbestdeskundige: De kelder staat onder water, op het eerste zicht zijn er geen asbestverdachte materialen visueel waarneembaar maar dit kan niet uitgesloten worden doordat er een 20cm water over de hele vloeroppervlak ligt en zo niet alles zichtbaar en bereikbaar is.

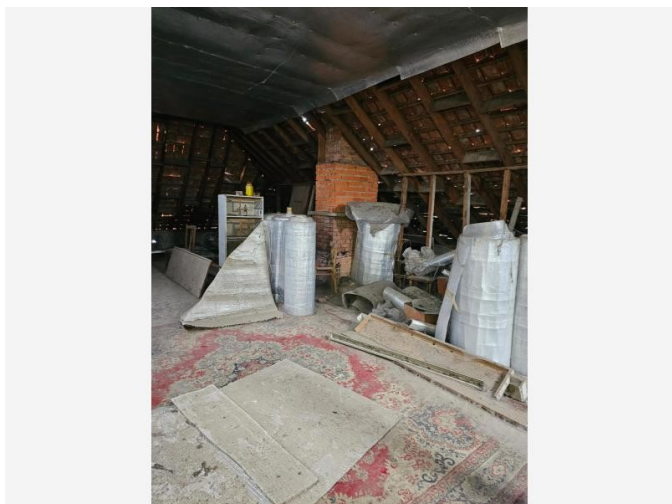
Situeringfoto

Reden: Materiaal in opslag

Uitleg van de asbestdeskundige: Zolder vol materiaal, op het eerste zicht zijn er geen asbestverdachte materialen visueel waarneembaar maar dit kan niet uitgesloten worden doordat niet alles zichtbaar is door al het materiaal in opslag.

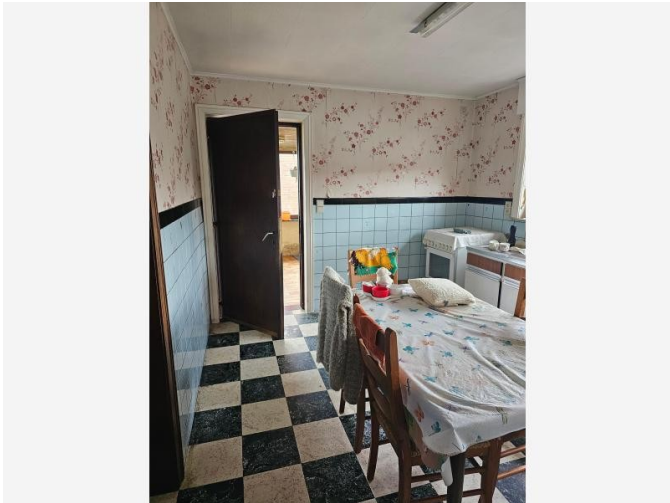
Vrije foto

Aan de muren werden als afwerking tegels bevestigd. wandtegels kunnen bevestigd zijn met asbesthoudende lijm, in deze kan asbest aanwezig zijn. Er was geen schade aan de wanden dus kan er geen staal genomen worden op een niet-destructieve manier.

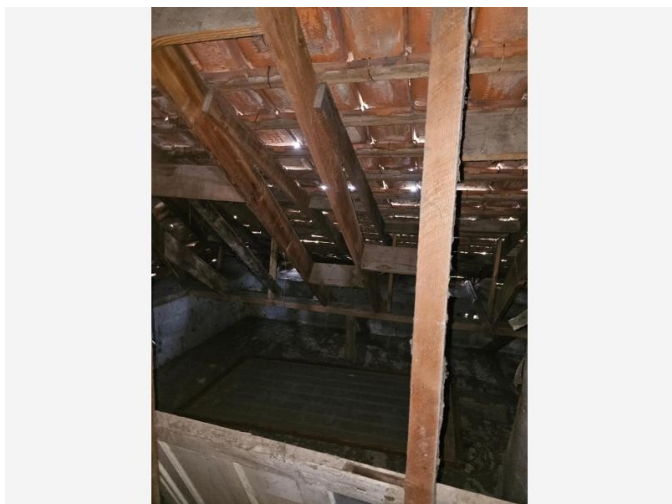
Vrije foto

Geen onderdak. Niet asbestverdacht.

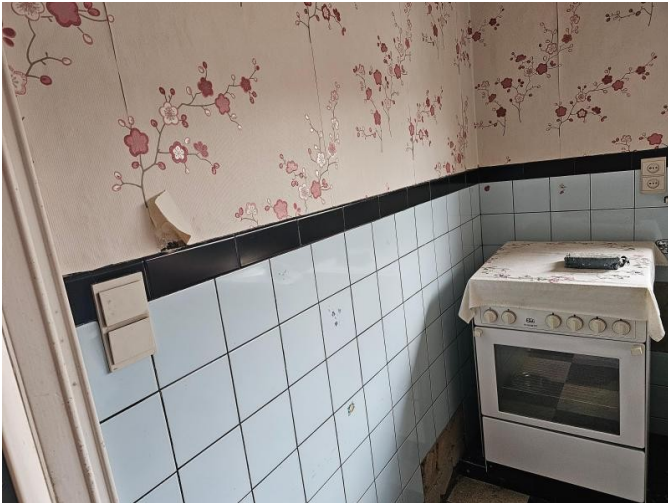
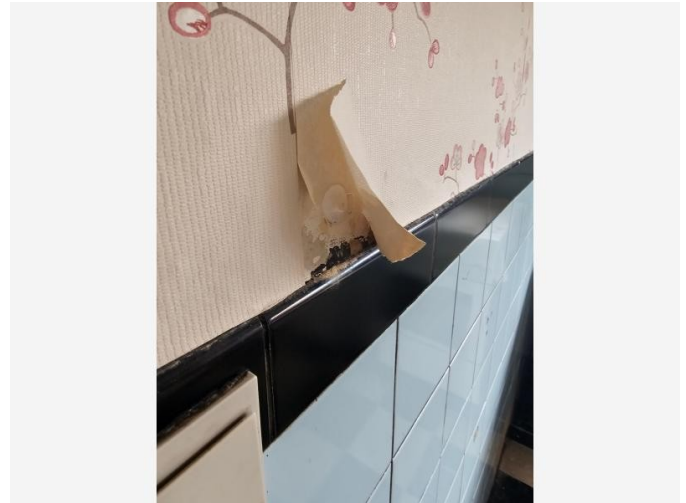
Fiche 10: Pleister muren

Geen asbest

#	Type	Referentie	Resultaat
10.1	Mengmonster	M1	Geen asbest

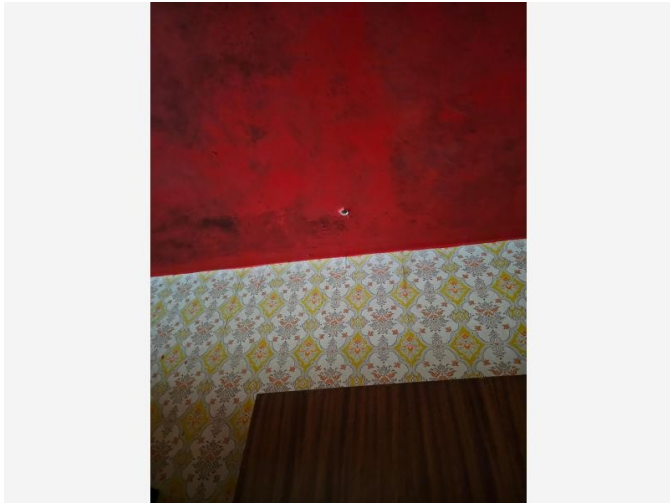
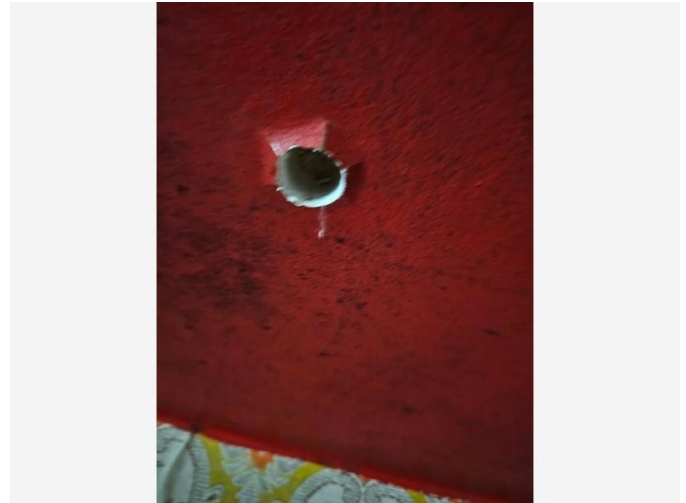
Geen asbest

#	Type	Referentie	Resultaat
11.1	Mengmonster	M2	Geen asbest
