Asbestinventarisatetest

Geetskouterstraat 1, 3350 Linter

Attestnummer : 20240318-000445.000

Uitgegeven op : 18.03.2024

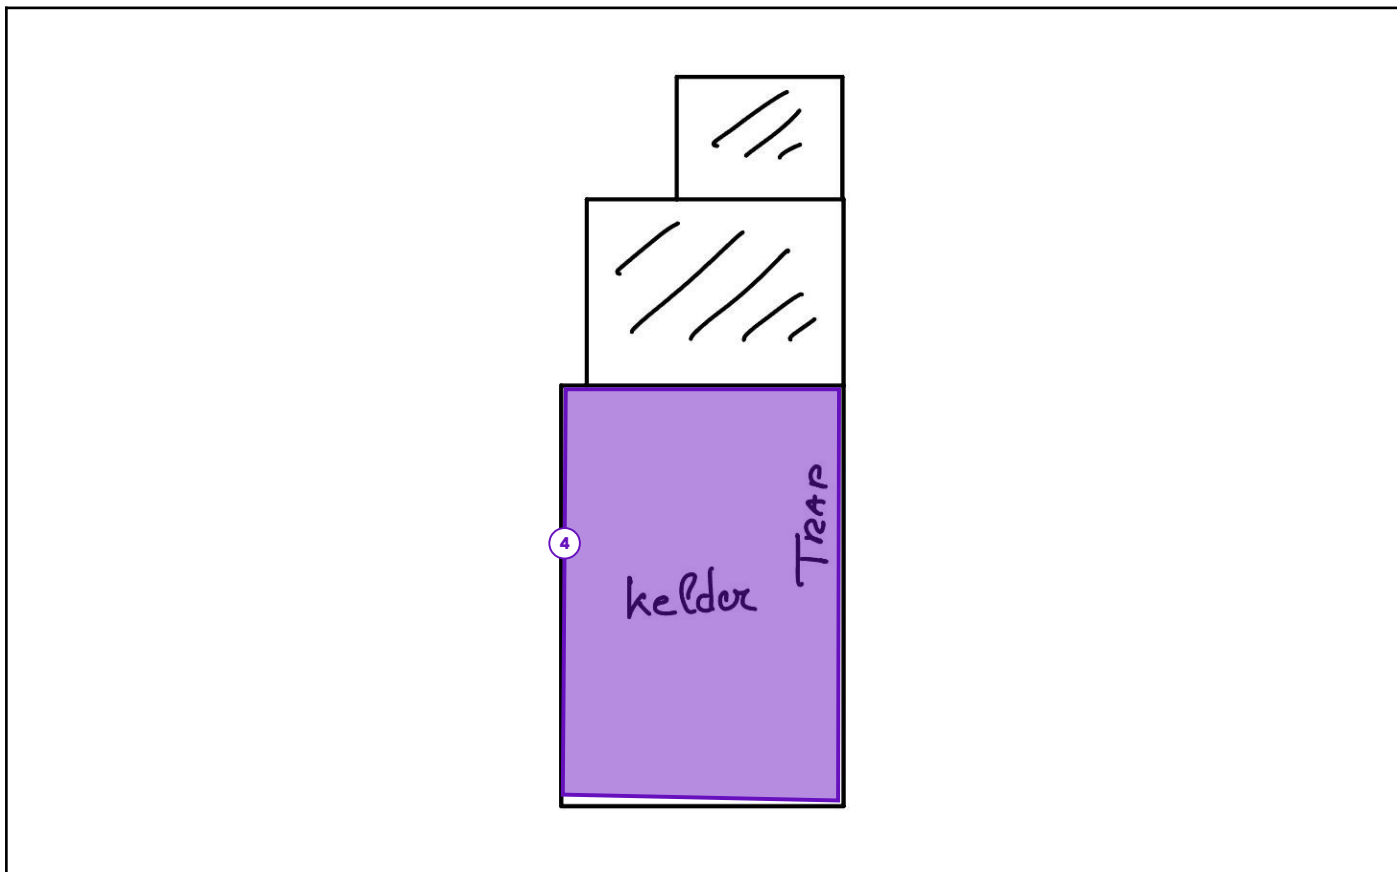
Plan 1.1: Kelder

Beschrijving	Type	Actie
4. Water in kelder	Beperking	-

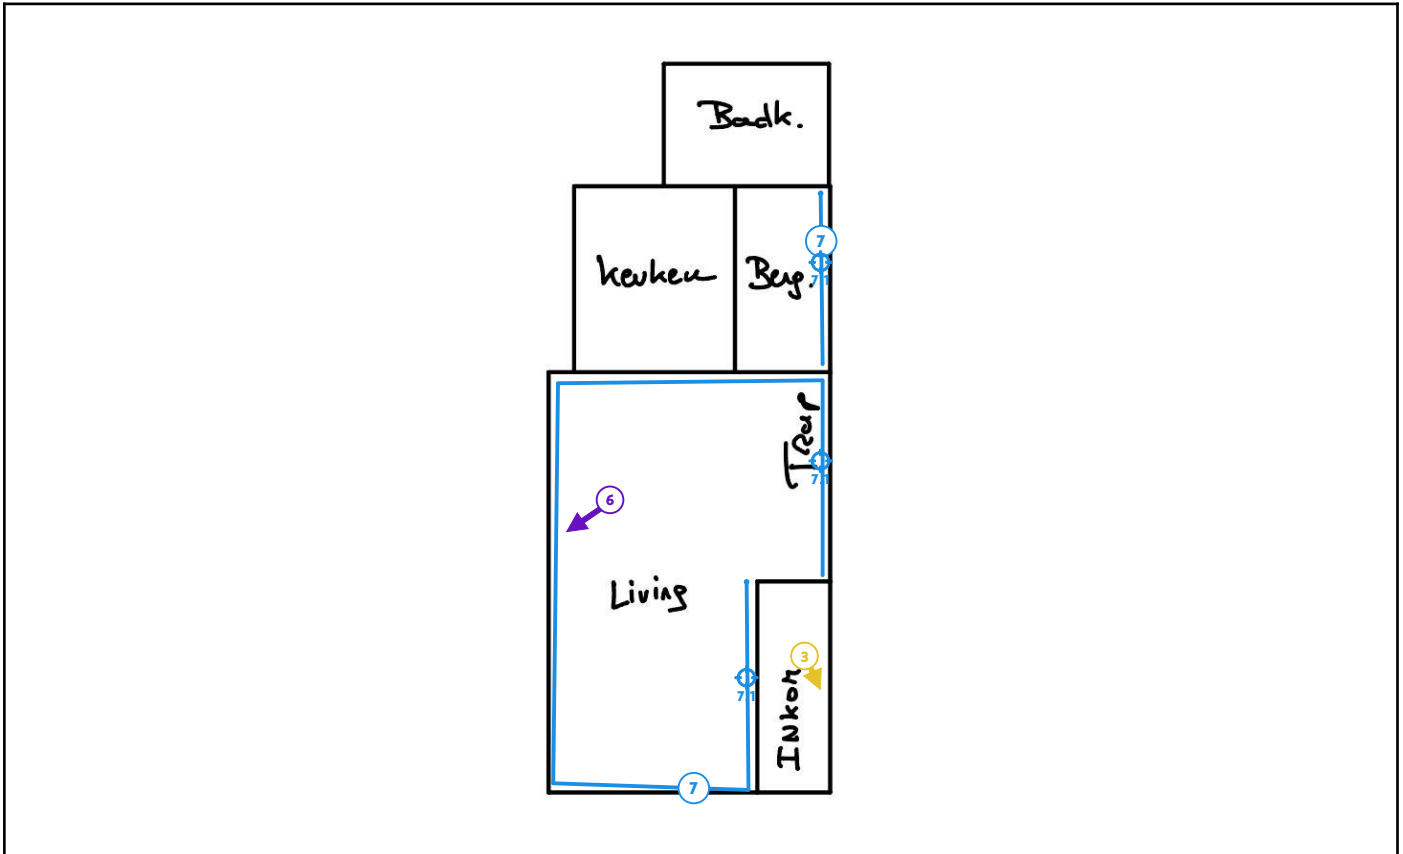
Plan 1.2: GV - wanden

Beschrijving	Type	Actie
3. Elektriciteitsmeter met behuizing in bakeliet	Asbestmateriaal	Zorgvuldig beheren
6. Synthetische kachelkoord kachel	Advies	-
7. Pleisterwerk muren	Geen asbest	-
7.1 Code: 1	Mengmonster	-

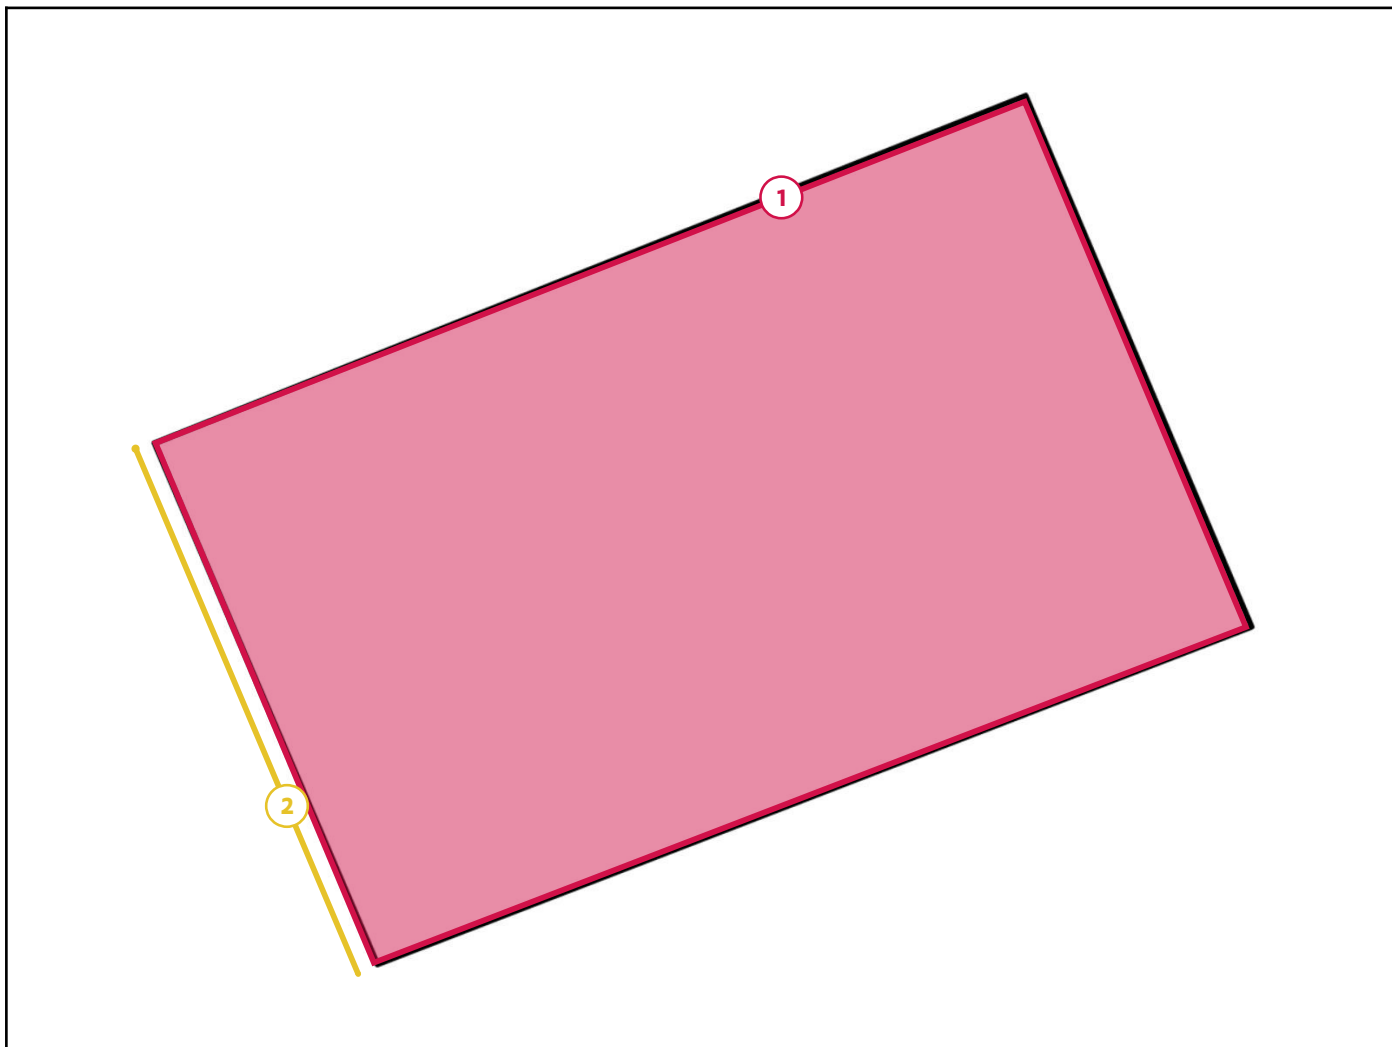
Plan 2.1: Bijgebouw plan

Beschrijving	Type	Actie
1. Dakbekleding met golfplaten	Asbestmateriaal	Dringend verwijderen
2. Afwerking garagewand met menuiserie plaat	Asbestmateriaal	Zorgvuldig beheren

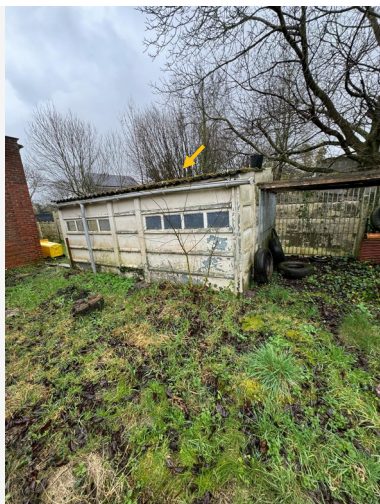
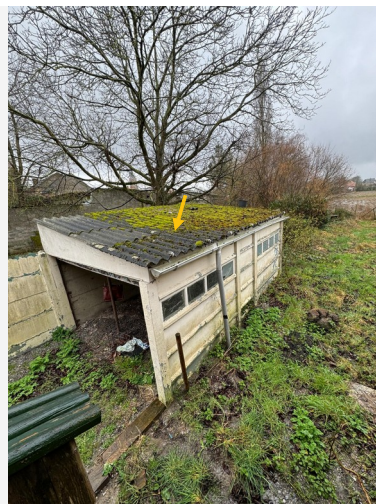
Overzichtsfoto

Detailfoto

Het asbestmateriaal valt onder de mijlpaal van 2034.

Dringend verwijderen

Eindbeoordeling materiaalrisico	Hoog materiaalrisico en/of hoge kans op vezelvrijgave
---------------------------------	---

Gebondenheid	Categorie 1: hechtgebonden in oorsprong
Asbestsoort (vezeltype)	Crocidoliet aanwezig
Asbestconcentratie	Laag (< 50%)
Afschermingsgraad van het gehele materiaal	Geheel of deels (ook) vrij aan de binnenlucht
Toestand van het materiaal	Matig beschadigd, matig verweerd

Beschrijving	Dakbekleding met golfplaten
Omgeving	Grenst aan binnen- en buitenlucht
Primaire drager	Schuin dak
Asbestmateriaal	Dak- en gevelbekleding - Golfplaat
Bindmiddel van asbestmateriaal	Cement
Gebondenheid op basis van bindmiddel	Hecht
Hoeveelheid (oppervlakte - aantal)	• 15,00 m ² - 1 stuk

- Vervang de golfplaten door asbestvrije platen

- Eenvoudige handelingen: mag via doe-het-zelf of door werknemer(s) met opleidingsattest eenvoudige handelingen
De golfplaten hebben nog hun bindingssterkte en kunnen in hun geheel worden verwijderd.

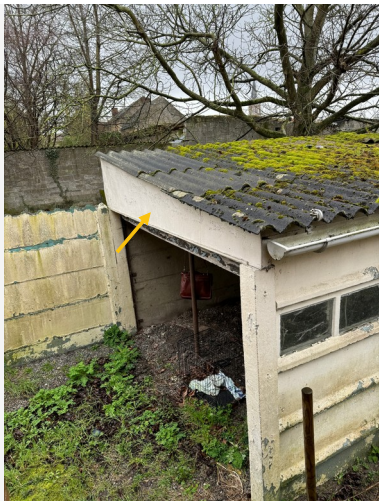
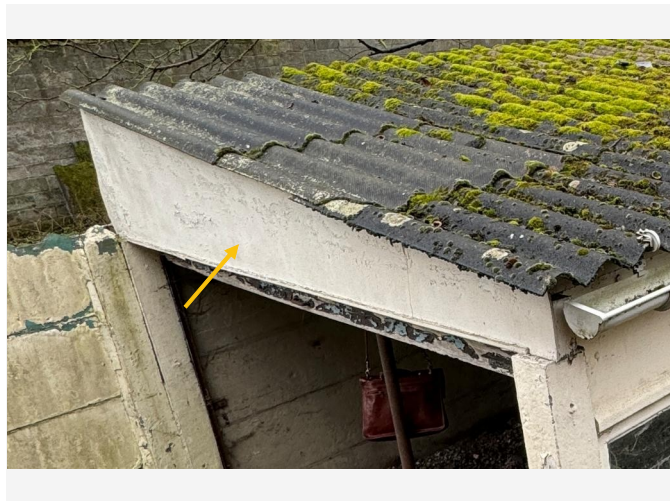
Fiche 2: Afwerking garagewand met menuiserie plaat

Het asbestmateriaal valt onder de mijlpaal van 2040.

Zorgvuldig beheren

Eindbeoordeling materiaalisico	Laag materiaalisico en/of verlaagde kans op vezelvrijgave
--------------------------------	---

Gebondenheid	Categorie 1: hechtgebonden in oorsprong
Asbestsoort (vezeltype)	Crocidoliet aanwezig
Asbestconcentratie	Laag (< 50%)
Afschermingsgraad van het gehele materiaal	Niet stootvaste afscherming
Toestand van het materiaal	Matig beschadigd, matig verweerd

Beschrijving	Afwerking garagewand met menuiserite plaat
Omgeving	Grenst aan binnen- en buitenlucht
Primaire drager	Wand buitenschil
Asbestmateriaal	Plaat, paneel, tablet - Type Menuiserite
Bindmiddel van asbestmateriaal	Cement
Gebondenheid op basis van bindmiddel	Hecht
Hoeveelheid (oppervlakte - dikte - aantal)	• 2,00 m ² - 0,30 cm - 1 stuk
Totaal volume	0,006 m ³
Eenvoudig bereikbaar	Ja

- Verwijder de platen samen met de golfplaten van het dak

- Eenvoudige handelingen: mag via doe-het-zelf of door werknemer(s) met opleidingsattest eenvoudige handelingen
De platen zijn genageld en hebben nog hun bindingssterkte. Laat de werken uitvoeren door werknemers met een opleidingsattest eenvoudige handelingen.

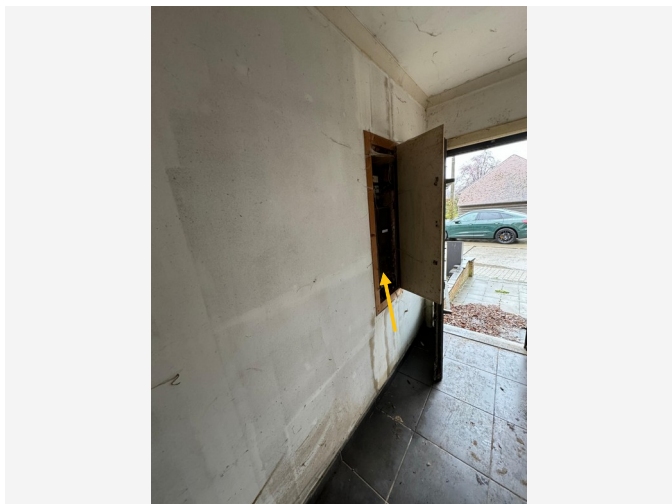
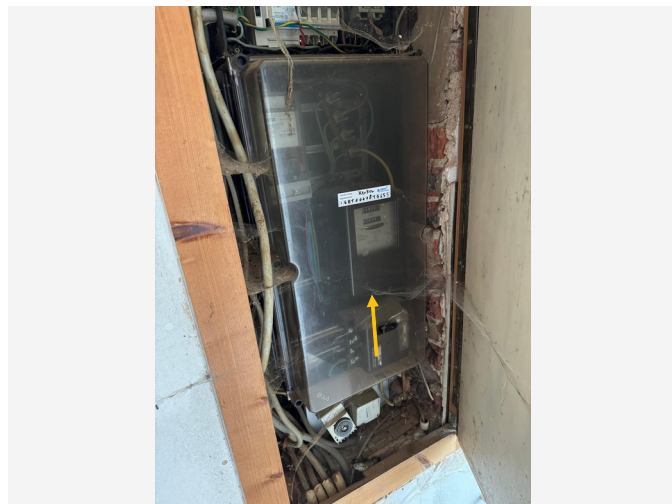
Het asbestmateriaal valt onder de mijlpaal van 2040.

Zorgvuldig beheren

Eindbeoordeling materiaalrisico	Zeer laag materiaalrisico en/of zeer lage kans op vezelvrijgave
---------------------------------	---

Gebondenheid	Categorie 1: hechtgebonden in oorsprong
Asbestsoort (vezeltype)	Crocidoliet aanwezig
Asbestconcentratie	Laag (< 50%)
Afschermingsgraad van het gehele materiaal	Niet stootvaste afscherming
Toestand van het materiaal	Onbeschadigd, niet verweerd

Beschrijving	Elektriciteitsmeter met behuizing in bakeliet
Omgeving	Binnen
Primaire drager	Communicatie en elektrische infrastructuur en uitrusting
Asbestmateriaal	Plaat, paneel, tablet - Type Bakeliet
Bindmiddel van asbestmateriaal	Kunststof of -hars
Gebondenheid op basis van bindmiddel	Hecht
Hoeveelheid (oppervlakte - dikte - aantal)	• 1,00 m ² - 0,30 cm - 1 stuk

- Zorg voor een veilig beheer. Vermijd het beschadigen van het asbestmateriaal. Controleer de toestand jaarlijks op wijzigingen.

- Eenvoudige handelingen: mag via doe-het-zelf of door werknemer(s) met opleidingsattest eenvoudige handelingen
De toepassing kan worden verwijderd zonder het materiaal te beschadigen.

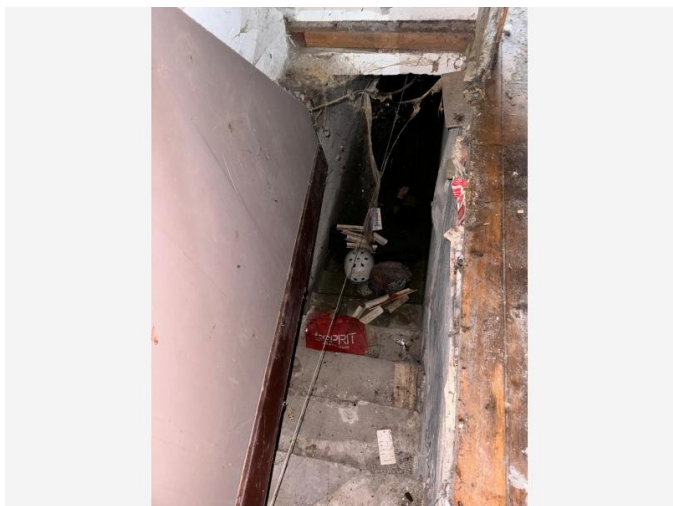
Situeringfoto

Tijdelijke beperking

Reden: Het onderzoek kan niet uitgevoerd worden binnen de bepalingen van de Welzijnswet

Uitleg van de asbestdeskundige: De kelder staat onder water en is niet toegankelijk.

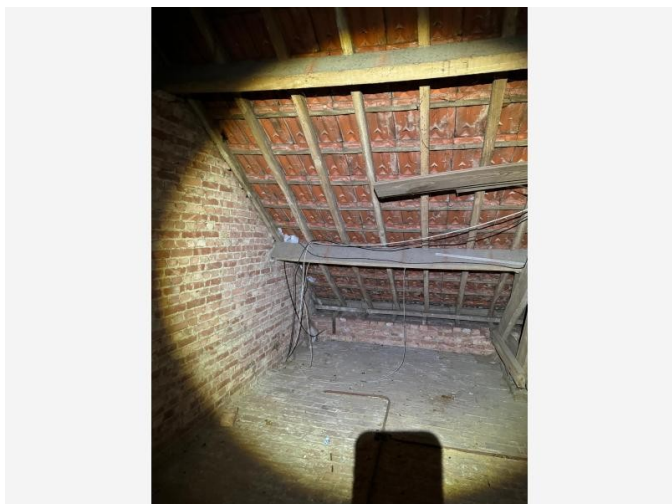
Er is geen asbesthoudende onderdak in de woning. De pannen zijn vanop de zolder zichtbaar.

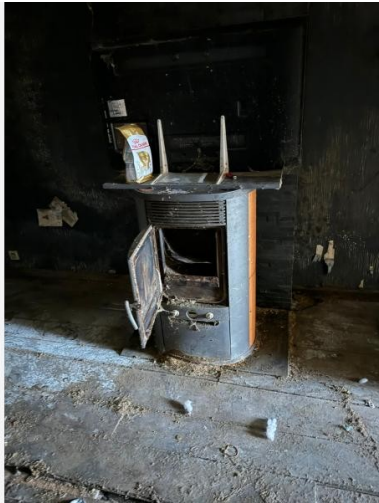
De kachelkoord is van synthetisch materiaal en bevat geen asbest.

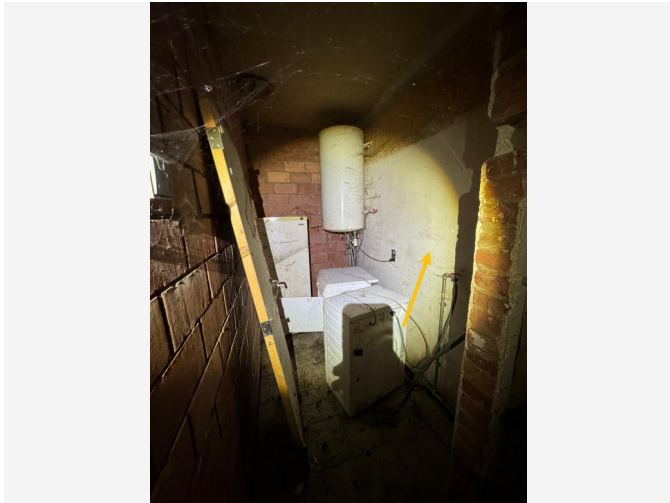
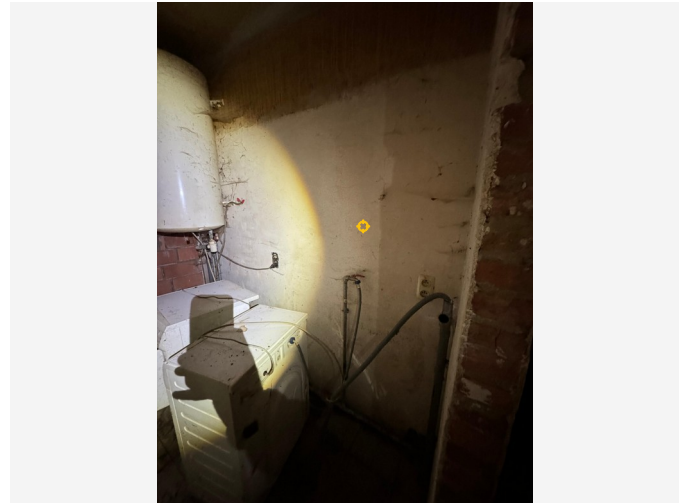
Geen asbest

#	Type	Referentie	Resultaat
7.1	Mengmonster	1	Geen asbest

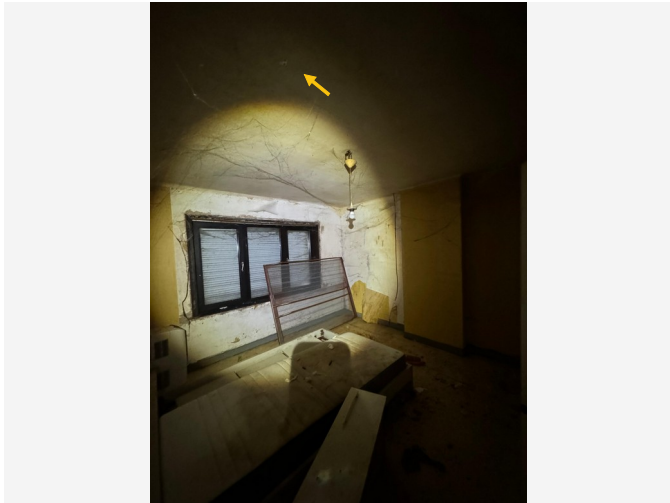
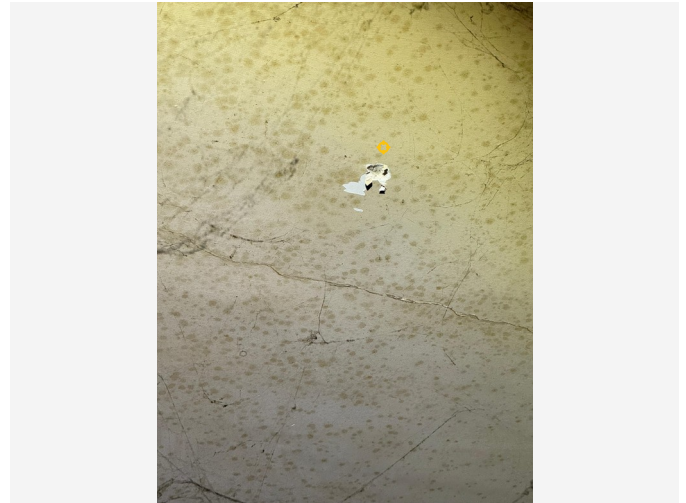
Fiche 8: Pleisterwerk plafond

Geen asbest

#	Type	Referentie	Resultaat
8.1	Mengmonster	2	Geen asbest

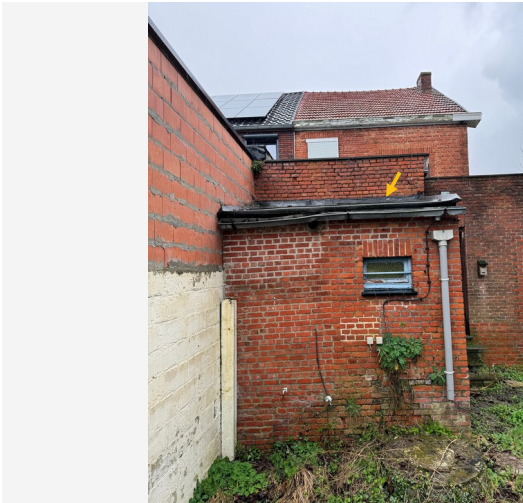
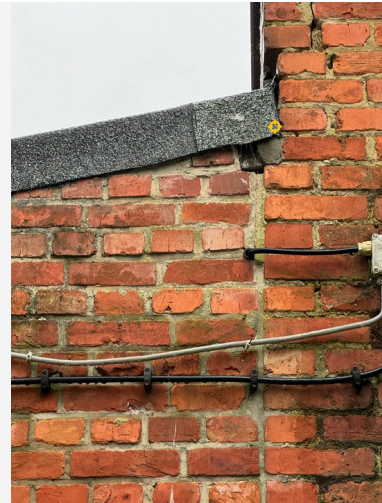
Fiche 9: Afwerking plat dak met roofing

Geen asbest

#	Type	Referentie	Resultaat
9.1	Puntmonster	3	Geen asbest
