Asbestinventarisatetest

Heidestraat 60, 3350 Linter

Attestnummer : 20240318-000461.000

Uitgegeven op : 18.03.2024

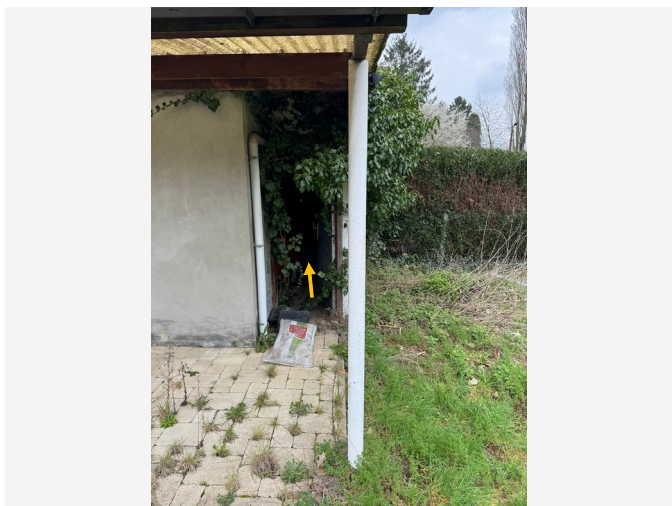
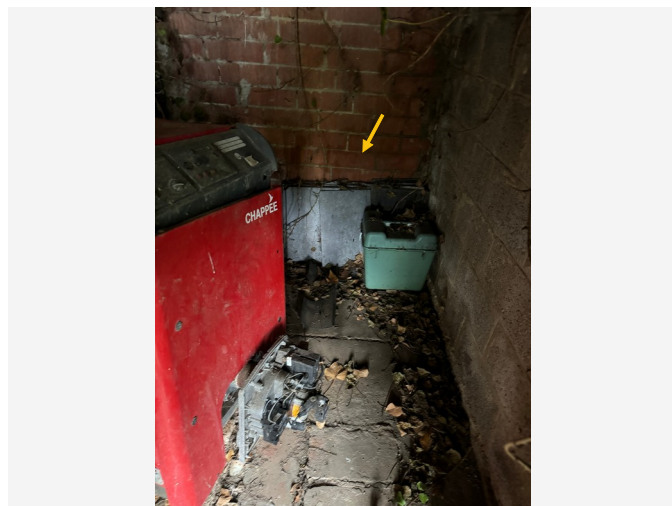
Het asbestmateriaal valt onder de mijlpaal van 2040.

Dringend verwijderen

Beschrijving	Voorraad reserveleien
Type afvalstof	Betreft stock-voorraad of gedemonteerde asbestmaterialen
Aanwezige resten	Geen resten aanwezig
Omgeving	Binnen
Primaire drager	Vloer
Asbestmaterialen	<ul style="list-style-type: none">Dak- en gevelbekleding - Lei, shingle
Bindmiddel van asbestmateriaal	Cement
Gebondenheid op basis van bindmiddel	Hecht
Hoeveelheid (gewicht - aantal)	<ul style="list-style-type: none">50,00 kg - 1 stuk
Totaal gewicht	50,00 kg
Eenvoudig bereikbaar	Ja
Identificatiemethode	Vaststelling zonder monsternamen

- Verwijder het asbestafval.

- Eenvoudige handelingen: mag via doe-het-zelf of door werknemer(s) met opleidingsattest eenvoudige handelingen
Voorraad leien.

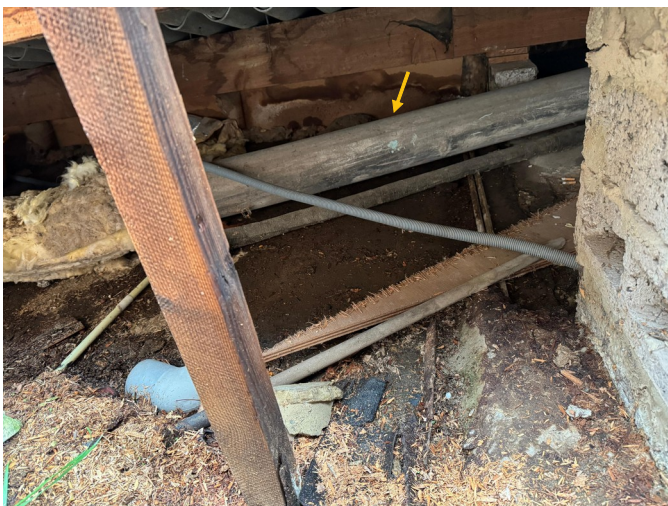
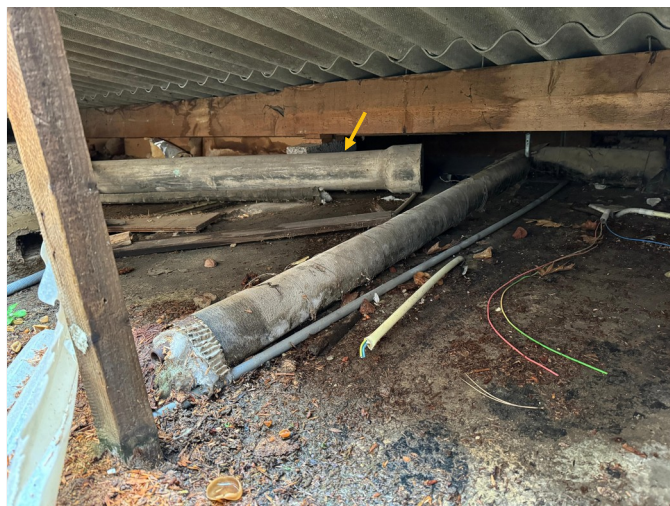
Het asbestmateriaal valt onder de mijlpaal van 2040.

Dringend verwijderen

Beschrijving	Gedemonteerd rookgaskanaal
Type afvalstof	Betreft stock-voorraad of gedemonteerde asbestmaterialen
Aanwezige resten	Geen resten aanwezig
Omgeving	Buiten
Primaire drager	Plat dak
Asbestmaterialen	<ul style="list-style-type: none">Buis, koker, leiding, pijp, doorvoer
Bindmiddel van asbestmateriaal	Cement
Gebondenheid op basis van bindmiddel	Hecht
Hoeveelheid (gewicht - aantal)	<ul style="list-style-type: none">50,00 kg - 1 stuk
Totaal gewicht	50,00 kg
Eenvoudig bereikbaar	Ja
Identificatiemethode	Vaststelling zonder monstername

- Verwijder het asbestafval.

- Eenvoudige handelingen: mag via doe-het-zelf of door werknemer(s) met opleidingsattest eenvoudige handelingen
Losliggede buis.

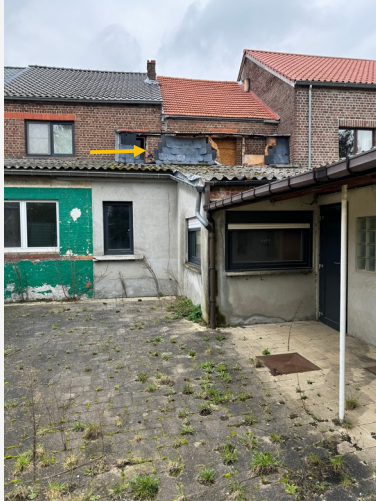
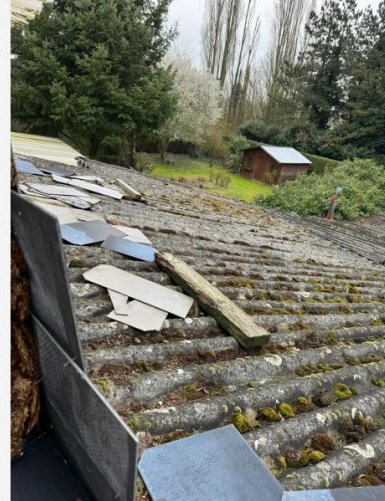
Het asbestmateriaal valt onder de mijlpaal van 2040.

Dringend verwijderen

Beschrijving	Weggewaaide gevelleien
Type afvalstof	Betreft resten (contaminatie) van verwerking of beschadiging
Type resten (contaminatie)	<ul style="list-style-type: none">Stukken, fragmenten (los, opliggend)
Besmette materialen	<ul style="list-style-type: none">Geen (er is geen vermenging met ander materiaal)
Bron van de resten	Gevelbekleding met leien
Omgeving	Buiten
Primaire drager	Schuin dak
Gebondenheid resten	Hecht
Hoeveelheid (gewicht - aantal)	<ul style="list-style-type: none">50,00 kg - 1 stuk
Totaal gewicht	50,00 kg
Eenvoudig bereikbaar	Ja
Identificatiemethode	Vaststelling zonder monstername
Opmerking	De leien zijn weggewaaid en liggen op het golfplaten dak

- Verwijder het asbestafval.

- Eenvoudige handelingen: mag via doe-het-zelf of door werknemer(s) met opleidingsattest eenvoudige handelingen
De leien liggen los op het golfplaten dak.

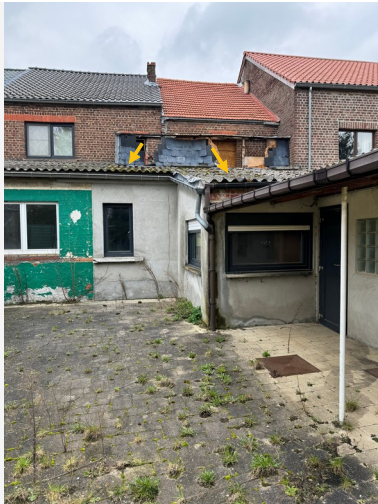
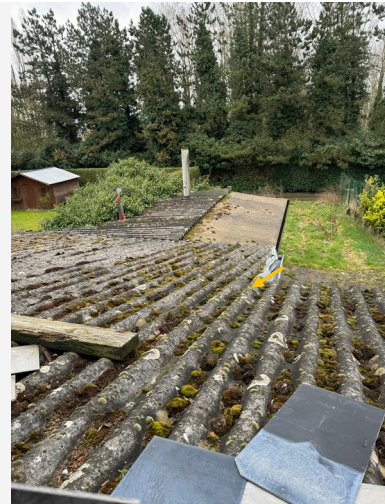
Het asbestmateriaal valt onder de mijlpaal van 2034.

Verwijderen

Eindbeoordeling materiaalrisico	Verhoogd materiaalrisico en/of verhoogde kans op vezelvrijgave
---------------------------------	--

Gebondenheid	Categorie 1: hechtgebonden in oorsprong
Asbestsoort (vezeltype)	Crocidoliet aanwezig
Asbestconcentratie	Laag (< 50%)
Afschermingsgraad van het gehele materiaal	Geheel of deels vrij aan de buitenlucht
Toestand van het materiaal	Matig beschadigd, matig verweerd

Beschrijving	Dakbekleding met golfplaten
Omgeving	Buiten
Primaire drager	Schuin dak
Asbestmateriaal	Dak- en gevelbekleding - Golfplaat
Bindmiddel van asbestmateriaal	Cement
Gebondenheid op basis van bindmiddel	Hecht
Hoeveelheid (oppervlakte - aantal)	• 100,00 m ² - 1 stuk

- Vervang de golfplaten door asbestvrije platen

- Eenvoudige handelingen: mag via doe-het-zelf of door werknemer(s) met opleidingsattest eenvoudige handelingen
De golfplaten hebben nog hun bindingssterkte en kunnen in hun geheel worden verwijderd.

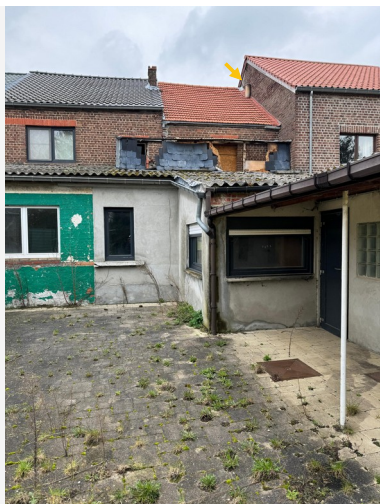
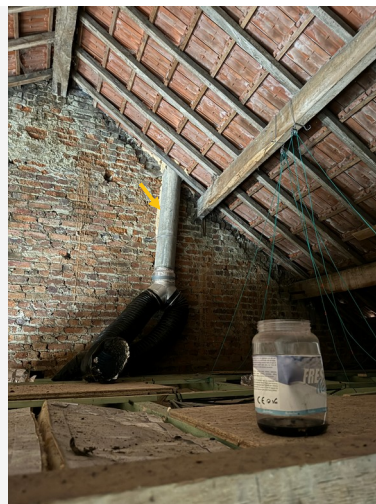
Het asbestmateriaal valt onder de mijlpaal van 2034.

Verwijderen

Eindbeoordeling materiaalrisico	Verhoogd materiaalrisico en/of verhoogde kans op vezelvrijgave
---------------------------------	--

Gebondenheid	Categorie 1: hechtgebonden in oorsprong
Asbestsoort (vezeltype)	Crocidoliet aanwezig
Asbestconcentratie	Laag (< 50%)
Afschermingsgraad van het gehele materiaal	Geheel of deels (ook) vrij aan de binnenlucht
Toestand van het materiaal	Licht beschadigd, licht verweerd. Intact materiaal type Pical – asbestboard of categorie III 'gebondenheid'

Beschrijving	Rookgaskanaal
Omgeving	Grenst aan binnen- en buitenlucht
Primaire drager	Ruimteverwarming
Asbestmateriaal	Rookgaskanaal
Bindmiddel van asbestmateriaal	Cement
Gebondenheid op basis van bindmiddel	Hecht

- Vervang de buis door een asbestvrij materiaal.

- Eenvoudige handelingen: mag via doe-het-zelf of door werknemer(s) met opleidingsattest eenvoudige handelingen
De rookgaskanalen kunnen worden losgeschroefd en hebben nog hun bindingssterkte.

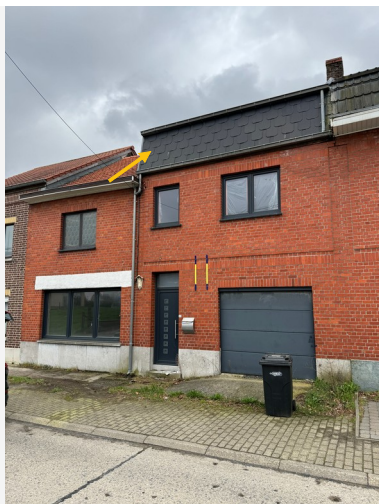
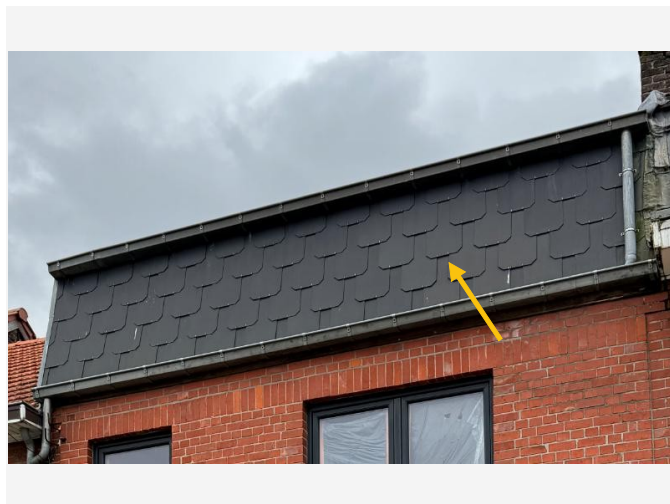
Het asbestmateriaal valt onder de mijlpaal van 2034.

Verwijderen

Eindbeoordeling materiaalrisico	Laag materiaalrisico en/of verlaagde kans op vezelvrijgave
---------------------------------	--

Gebondenheid	Categorie 1: hechtgebonden in oorsprong
Asbestsoort (vezeltype)	Crocidoliet aanwezig
Asbestconcentratie	Laag (< 50%)
Afschermingsgraad van het gehele materiaal	Geheel of deels vrij aan de buitenlucht
Toestand van het materiaal	Licht beschadigd, licht verweerd. Intact materiaal type Pical – asbestboard of categorie III 'gebondenheid'

Beschrijving	Gevelbekleding met leien
Omgeving	Buiten
Primaire drager	Wand buitenschil
Asbestmateriaal	Dak- en gevelbekleding - Lei, shingle
Bindmiddel van asbestmateriaal	Cement
Gebondenheid op basis van bindmiddel	Hecht

- Vervang de leien samen met de leien van het dak

- Eenvoudige handelingen: mag via doe-het-zelf of door werknemer(s) met opleidingsattest eenvoudige handelingen
De leien hebben nog voldoende bindingssterkte.

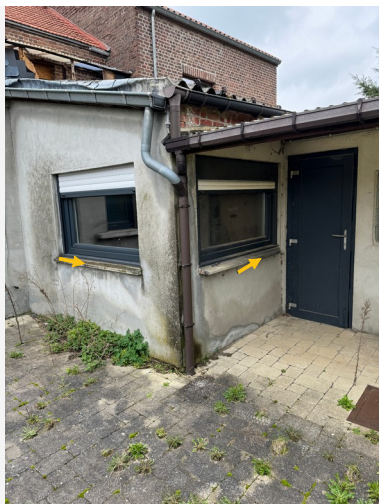
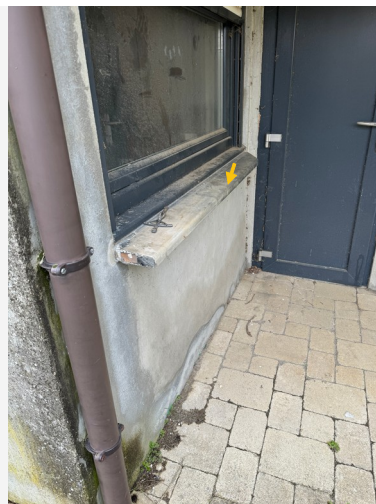
Het asbestmateriaal valt onder de mijlpaal van 2040.

Verwijderen

Eindbeoordeling materiaalrisico	Verhoogd materiaalrisico en/of verhoogde kans op vezelvrijgave
---------------------------------	--

Gebondenheid	Categorie 1: hechtgebonden in oorsprong
Asbestsoort (vezeltype)	Crocidoliet aanwezig
Asbestconcentratie	Laag (< 50%)
Afschermingsgraad van het gehele materiaal	Geheel of deels (ook) vrij aan de binnenlucht
Toestand van het materiaal	Licht beschadigd, licht verweerd. Intact materiaal type Pical – asbestboard of categorie III 'gebondenheid'

Beschrijving	Vensterbank buiten
Omgeving	Buiten
Primaire drager	Wandopening verticaal (raam, deur, ...)
Asbestmateriaal	Plaat, paneel, tablet - Hol
Bindmiddel van asbestmateriaal	Cement
Gebondenheid op basis van bindmiddel	Hecht
Hoeveelheid (oppervlakte - dikte - aantal)	<ul style="list-style-type: none">0,25 m² - 5,00 cm - 2 stuks0,06 m² - 5,00 cm - 1 stuk
Totaal volume	0,028 m ³

- Zorg voor een veilig beheer. Vermijd het beschadigen van het asbestmateriaal. Controleer de toestand jaarlijks op wijzigingen.

- Eenvoudige handelingen: mag via doe-het-zelf of door werknemer(s) met opleidingsattest eenvoudige handelingen
De vensterbank kan voorzichtig worden losgebeiteld en is in zijn geheel te verwijderen.

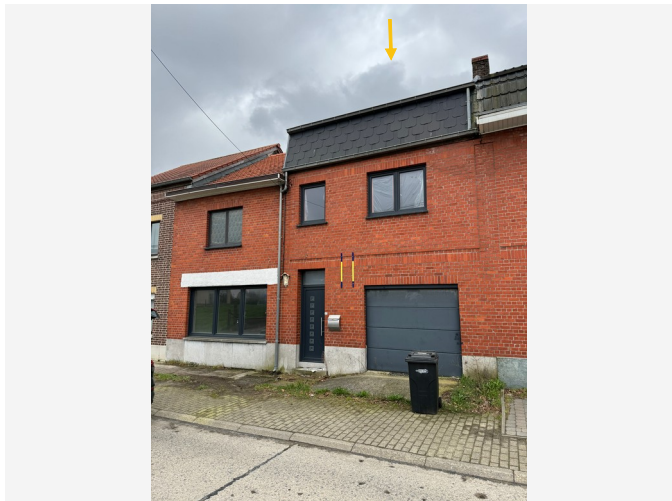
Fiche 8: Controle op asbesthoudende onderdak niet mogelijk

Tijdelijke beperking

Reden: Het te onderzoeken materiaal situeert zich hoger dan 3,50 m te rekenen vanaf een veilige ondergrond

Uitleg van de asbestdeskundige: De zolder is afgewerkt met gipskartonplaten.

De dakpannen situeren zich hoger dan 3,50 m te rekenen vanaf een veilige ondergrond

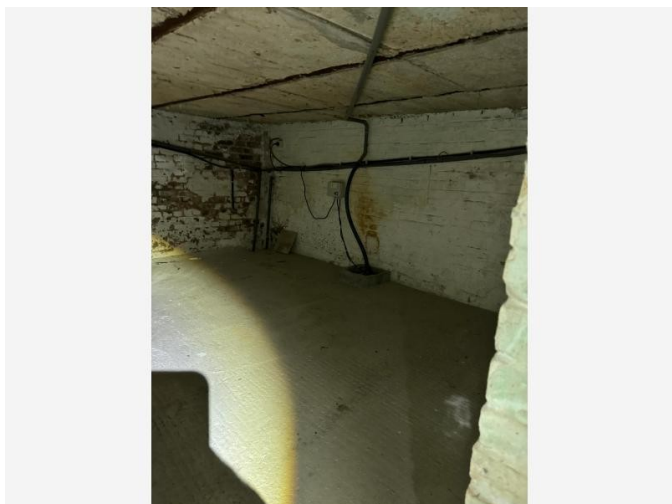
Op deze locatie werd er geen asbest aangetroffen.

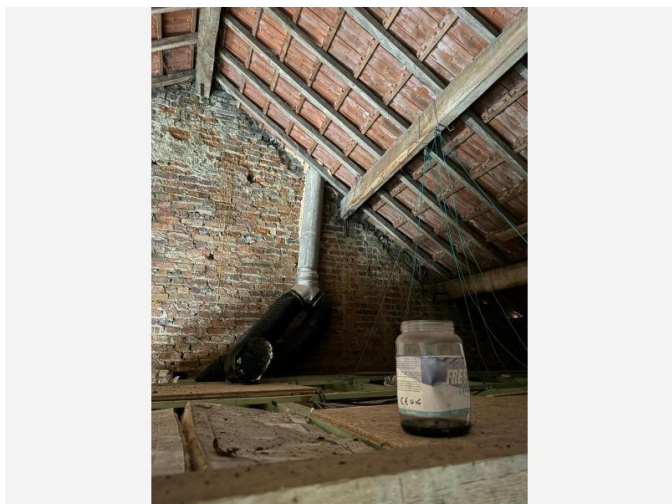
Er is geen asbesthoudende onderdak in de woning. De pannen zijn vanop de zolder zichtbaar.

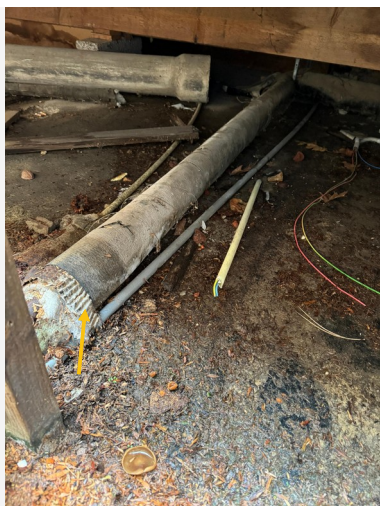
De leiding is omwikkeld met minerale wol en bitumen en bevat geen asbest.

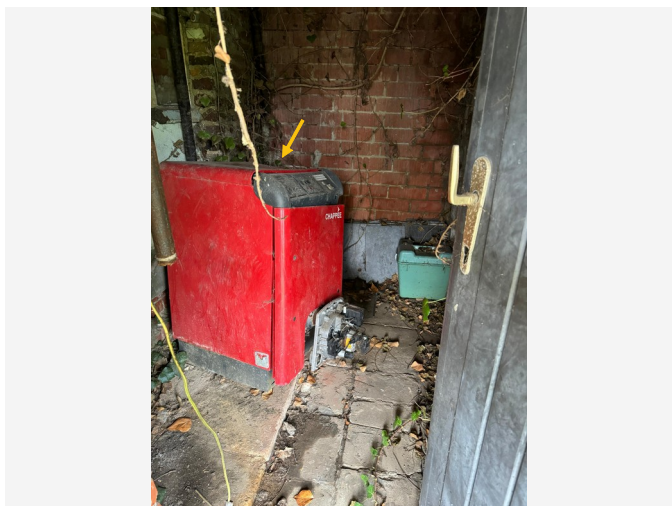
De CV-ketel is niet meer operationeel.

Mogelijk bevat deze asbesthoudende onderdelen (koord, pakkingen, ...

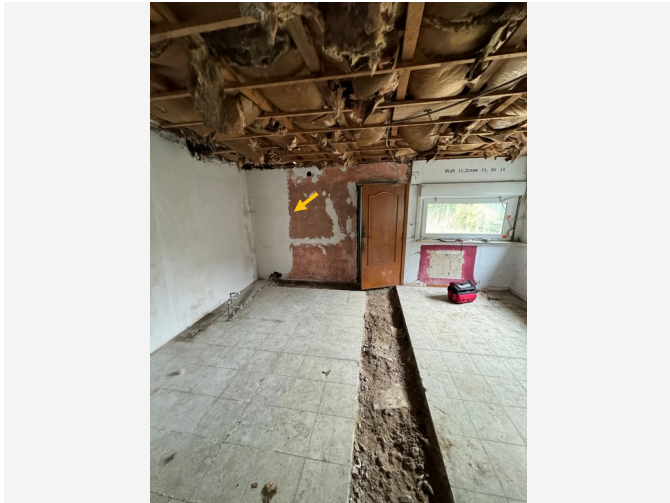
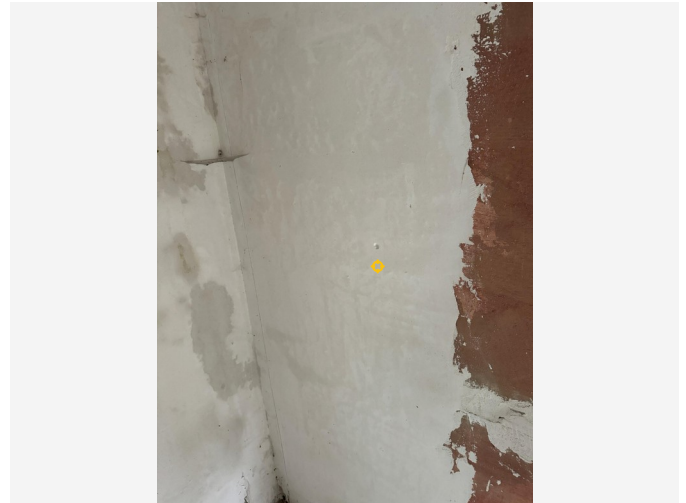
Geen asbest

#	Type	Referentie	Resultaat
13.1	Mengmonster	1	Geen asbest

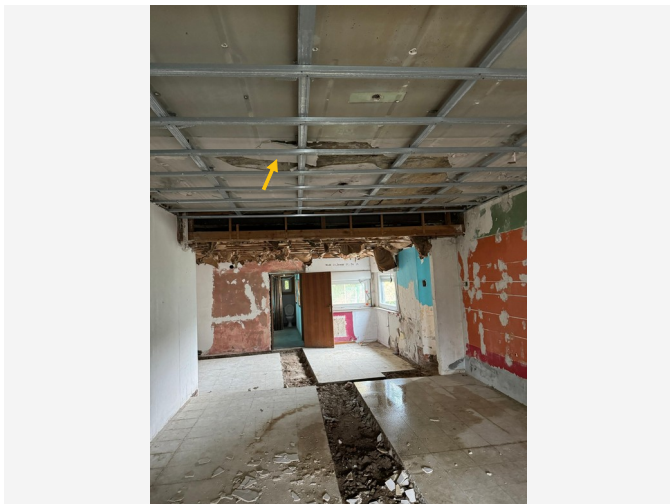
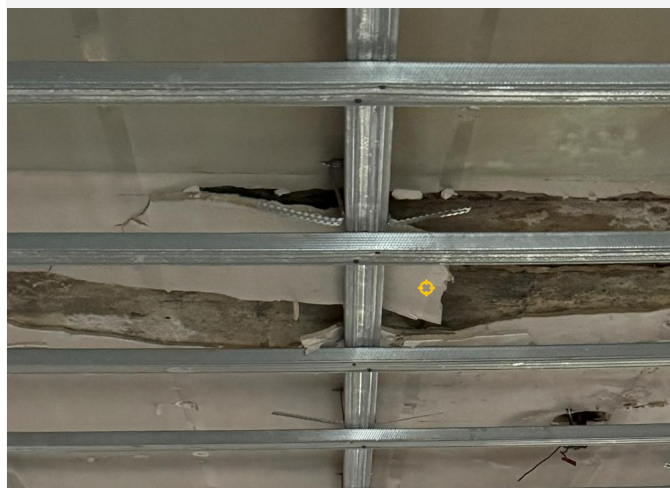
Fiche 14: Pleisterwerk plafond

Geen asbest

#	Type	Referentie	Resultaat
14.1	Mengmonster	2	Geen asbest

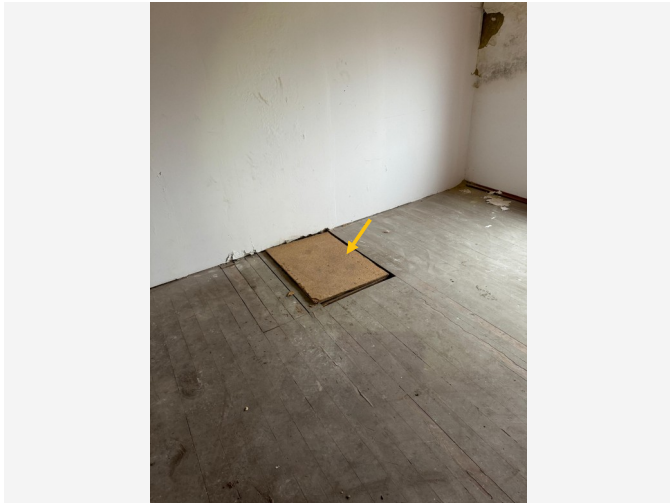
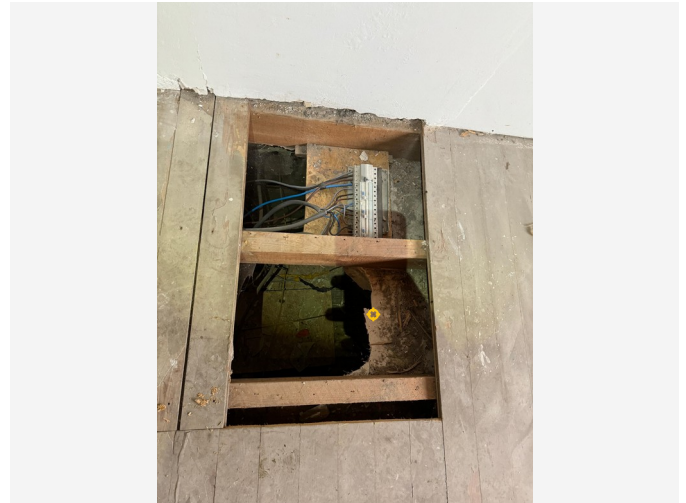
Geen asbest

#	Type	Referentie	Resultaat
15.1	Puntmonster	3	Geen asbest

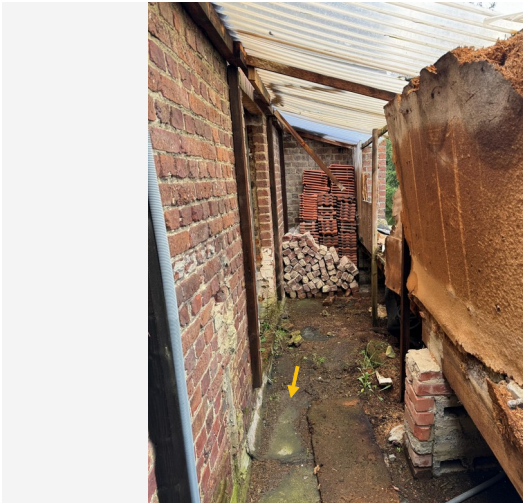
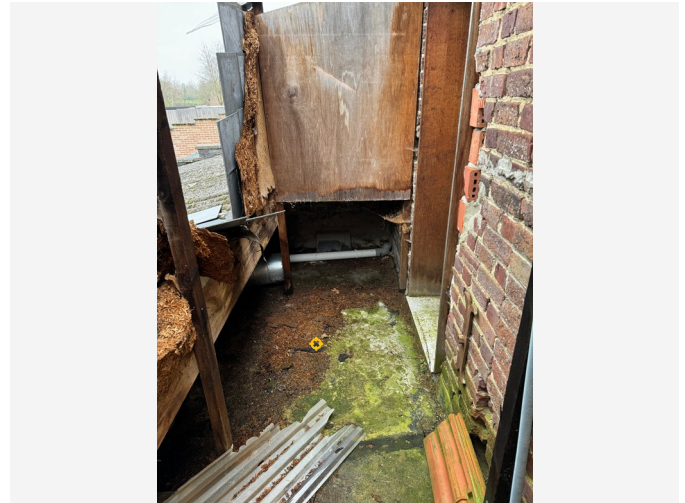
Geen asbest

#	Type	Referentie	Resultaat
16.1	Puntmonster	4	Geen asbest
