# Asbestinventarisatetest

Torenstraat 30, 3910 Pelt

Attestnummer : 20240611-000060.000

Uitgegeven op : 11.06.2024

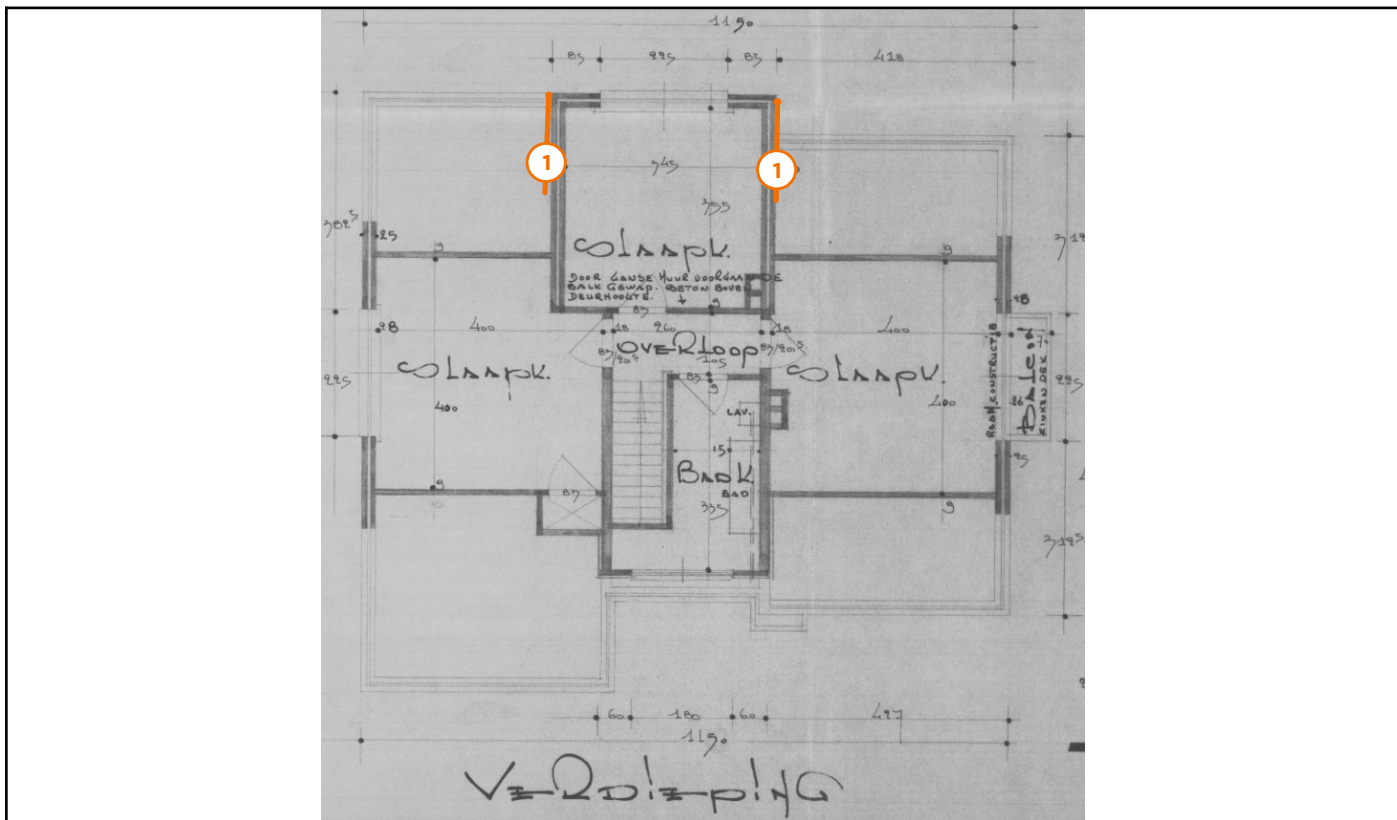
## Plan 1.6: Verdieping

| Beschrijving | Type | Actie |
|---|---|---|
| 1. Leien aan de erker achteraan | Asbestmateriaal | <a href="#">Verwijderen</a> |

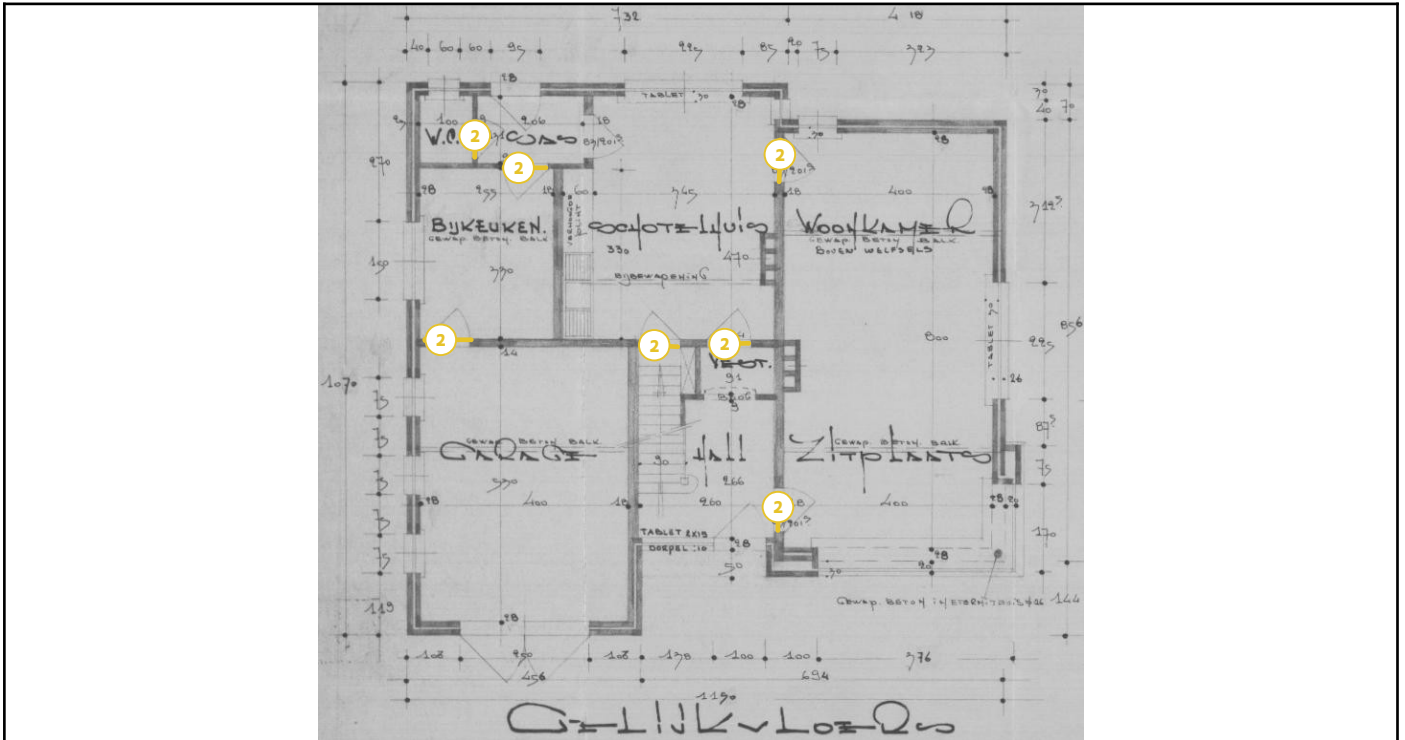
## Plan 1.10: Gelijkvloers

| Beschrijving | Type | Actie |
|---|---|---|
| 2. Dorpels binnen | Asbestmateriaal | Zorgvuldig beheren |

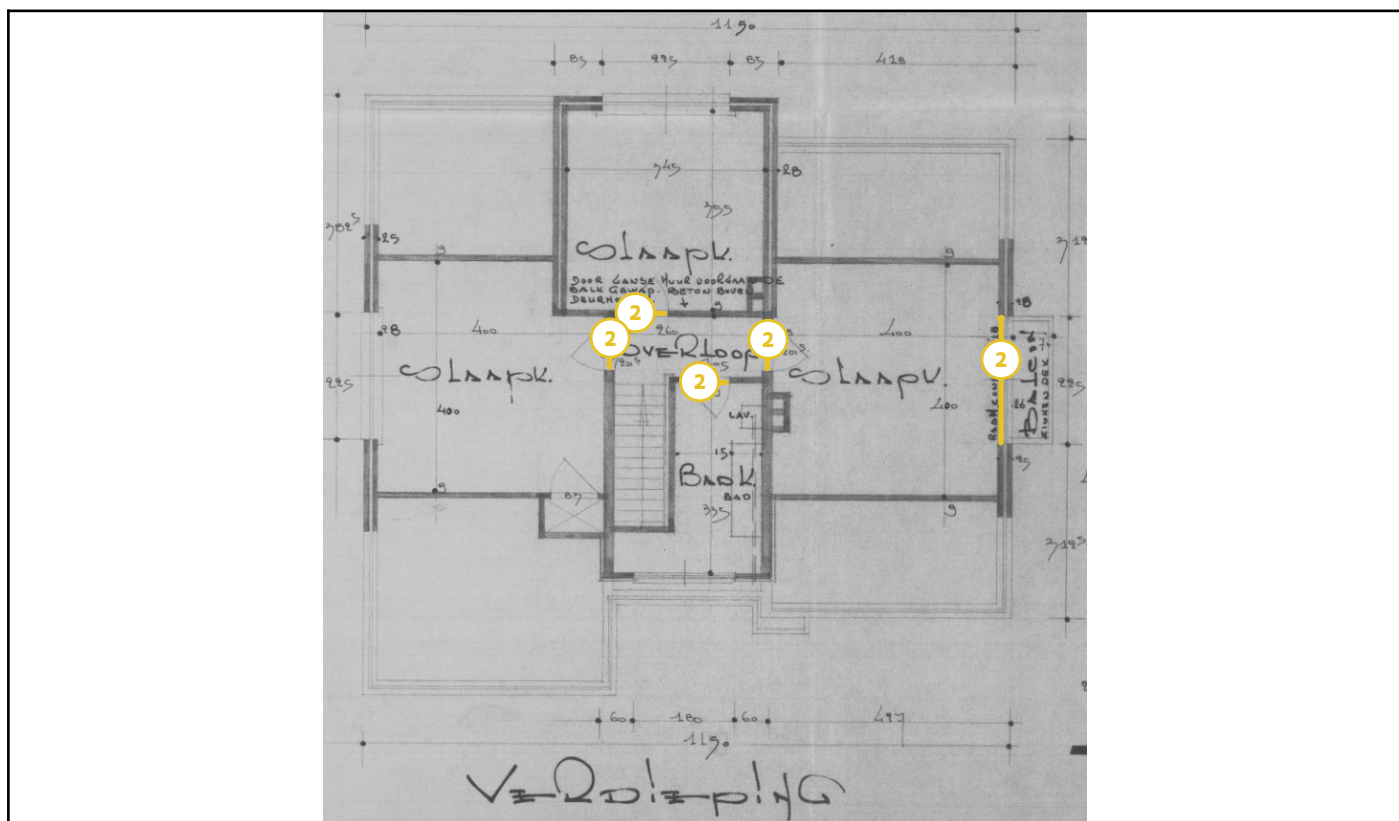
## Plan 1.11: Verdieping

| Beschrijving | Type | Actie |
|---|---|---|
| 2. Dorpels binnen | Asbestmateriaal | Zorgvuldig beheren |

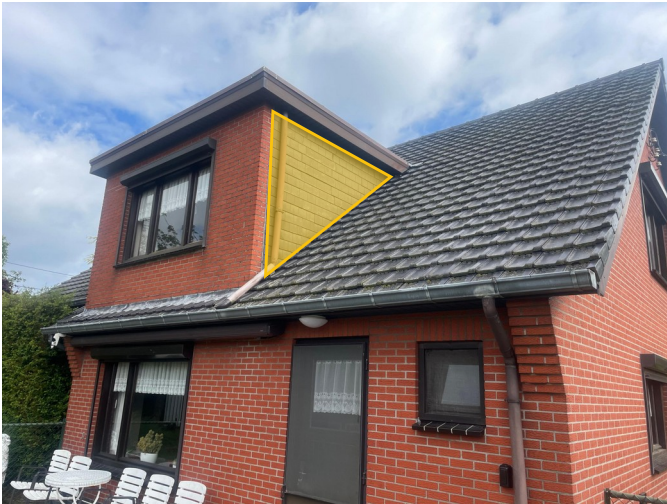
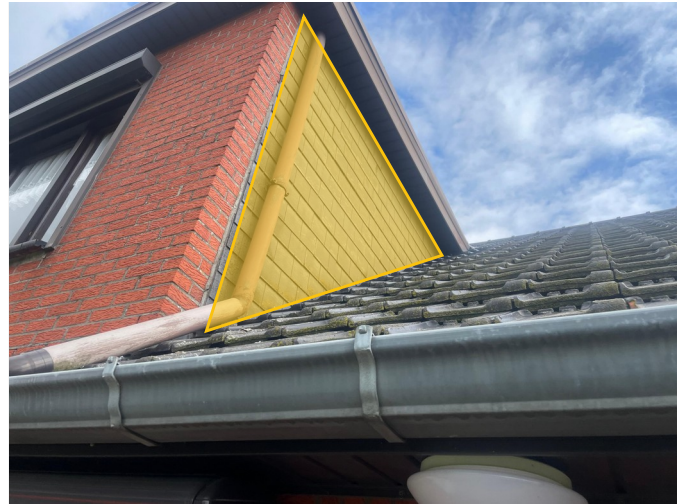
Het asbestmateriaal valt onder de mijlpaal van 2034.

| Eindbeoordeling materiaalrisico | Verhoogd materiaalrisico en/of verhoogde kans op vezelvrijgave |

| Asbestsoort (vezeltype) | Crocidoliet aanwezig |
| Toestand van het materiaal | Matig beschadigd, matig verweerd |

| Beschrijving | Leien aan de erker achteraan |

- Verwijder dit asbestmateriaal zo snel mogelijk. Volg de toestand goed op.
- Hemelwater dat afspoelt van asbestcement daken of gevels kan asbestdeeltjes bevatten. Gebruik het enkel voor gesloten circuits (bv. spoelen toiletten). Reinig na het vervangen van het dak of de gevel de dakgoten en regenwaterput of -ton om asbesthoudend sediment of slib te verwijderen

- Eenvoudige handelingen: enkel door erkend asbestverwijderaar  
De leien zijn genageld en kunnen dus onmogelijk verwijderd worden zonder breuken en stofverspreiding te veroorzaken. Dit moet door een erkend asbestverwijderaar gedaan worden.

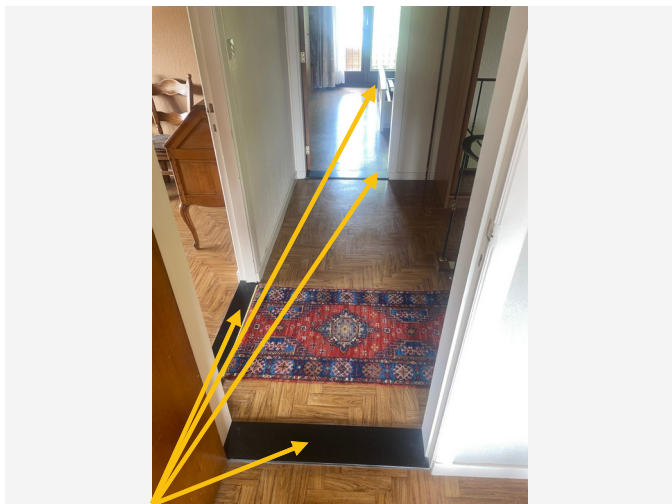
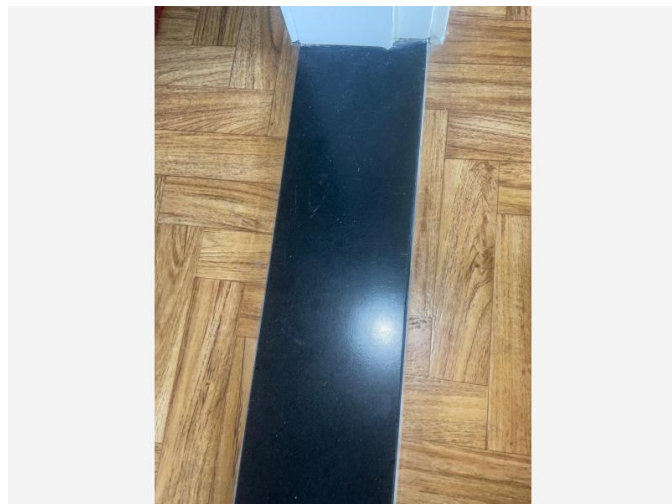
Het asbestmateriaal valt onder de mijlpaal van 2040.

| Eindbeoordeling materiaalrisico | Laag materiaalrisico en/of verlaagde kans op vezelvrijgave |

| Asbestsoort (vezeltype) | Alleen chrysotiel |
| Toestand van het materiaal | Onbeschadigd, niet verweerd |

| Beschrijving | Dorpels binnen |

- Zorg voor een veilig beheer. Vermijd het beschadigen van het asbestmateriaal. Controleer de toestand jaarlijks op wijzigingen.

- Eenvoudige handelingen: mag via doe-het-zelf of door werknemer(s) met opleidingsattest eenvoudige handelingen  
Deze dorpels kunnen desgewenst vrij gemakkelijk verwijderd worden door de vloer errond te verwijderen. Voorzichtigheid is geboden, zodat de dorpels zelf daarbij niet beschadigd worden. Als men ze zelf wil verwijderen, dient men op voorhand het juiste verpakkingsmateriaal op het recyclagepark aan te kopen. Meer informatie op <https://www.limburg.net/asbest>.

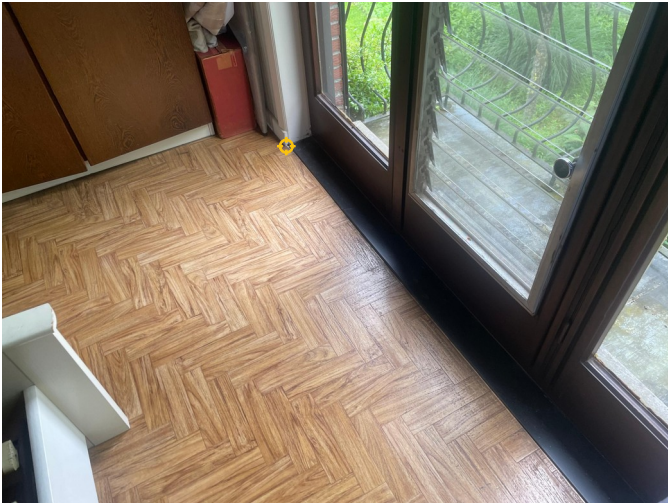
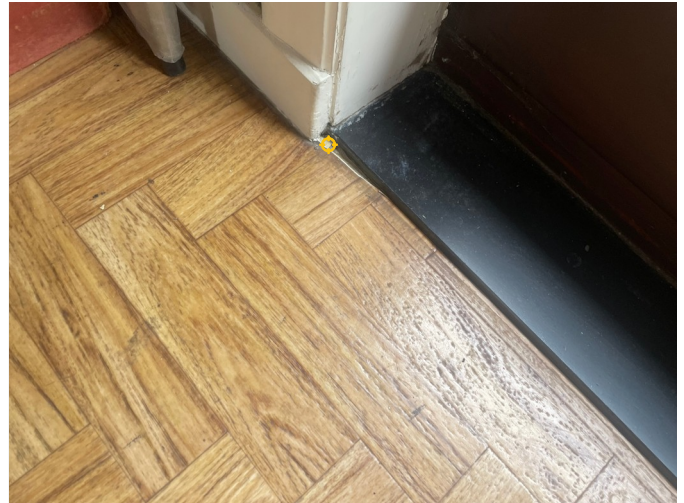
## Fiche 3: Vinyl boven

Geen asbest

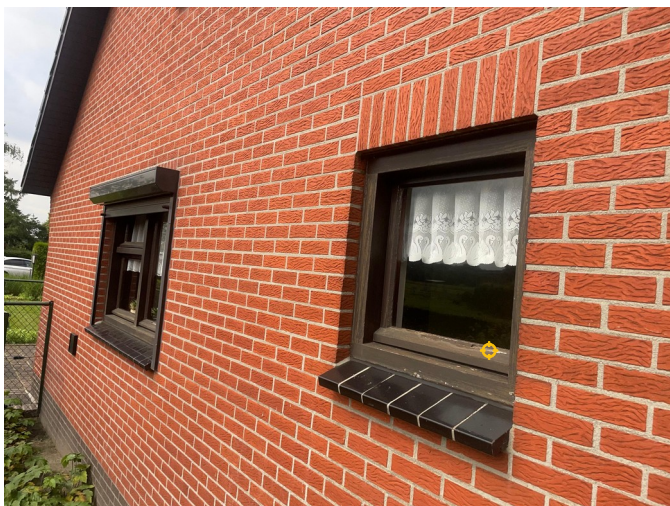
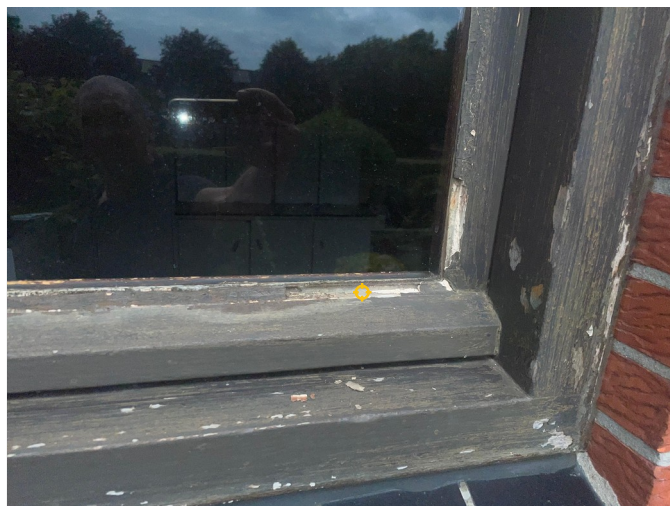
## Fiche 4: Stopverf aan de ramen

Geen asbest

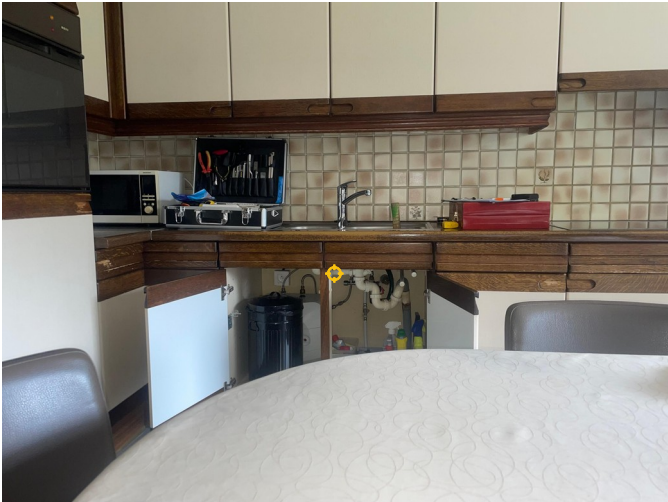
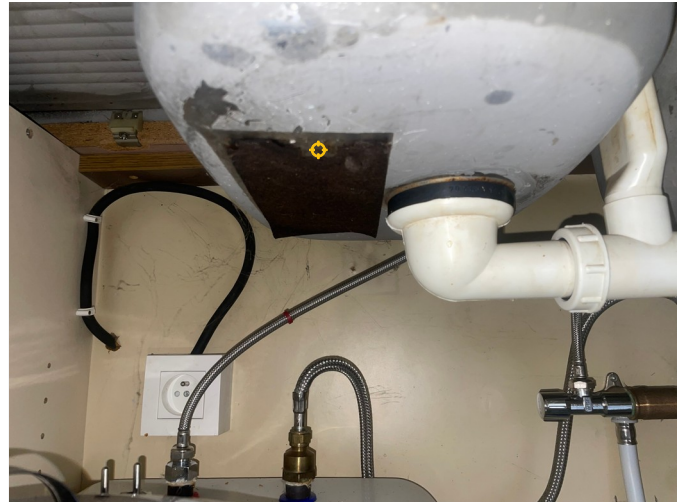
# Fiche 5: Ontdreuningsfolie onder de wasbak in de keuken

Geen asbest

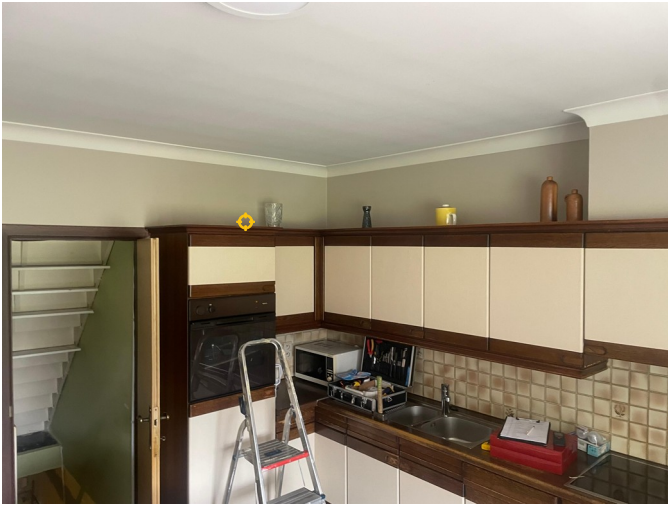
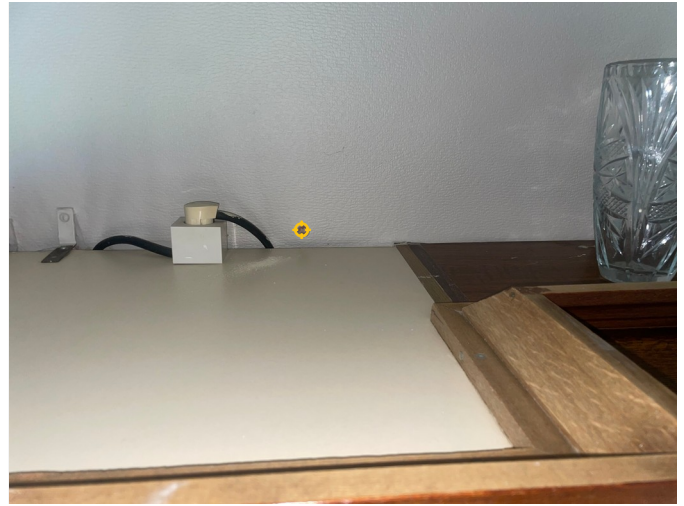
## Fiche 6: Pleisterwerk muren

Geen asbest

| <b>Opmerking</b> | De stookruimte is in de kelder en daar zijn de wanden niet gepleisterd. Daar is dus geen puntstaal genomen. |

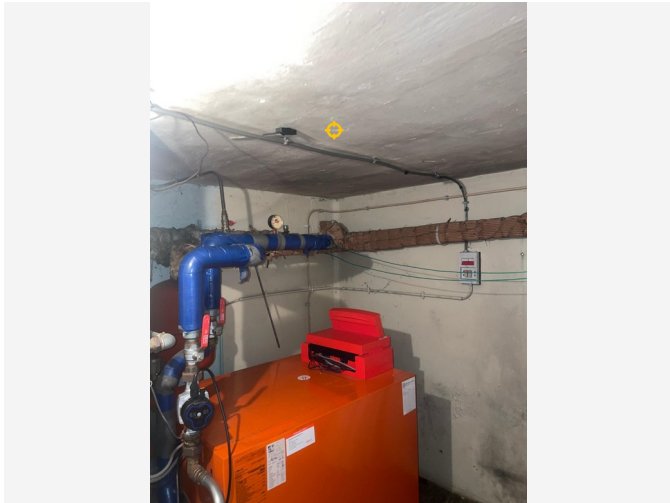
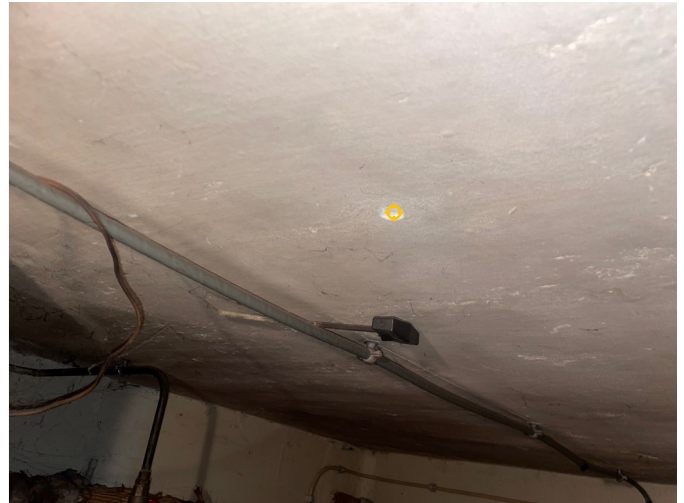
# Fiche 7: Pleisterwerk plafonds

Geen asbest
