Asbestinventarisatetest

Rietstraat 42, 3900 Pelt

Attestnummer : 20240926-000034.000

Niet-asbestveilig

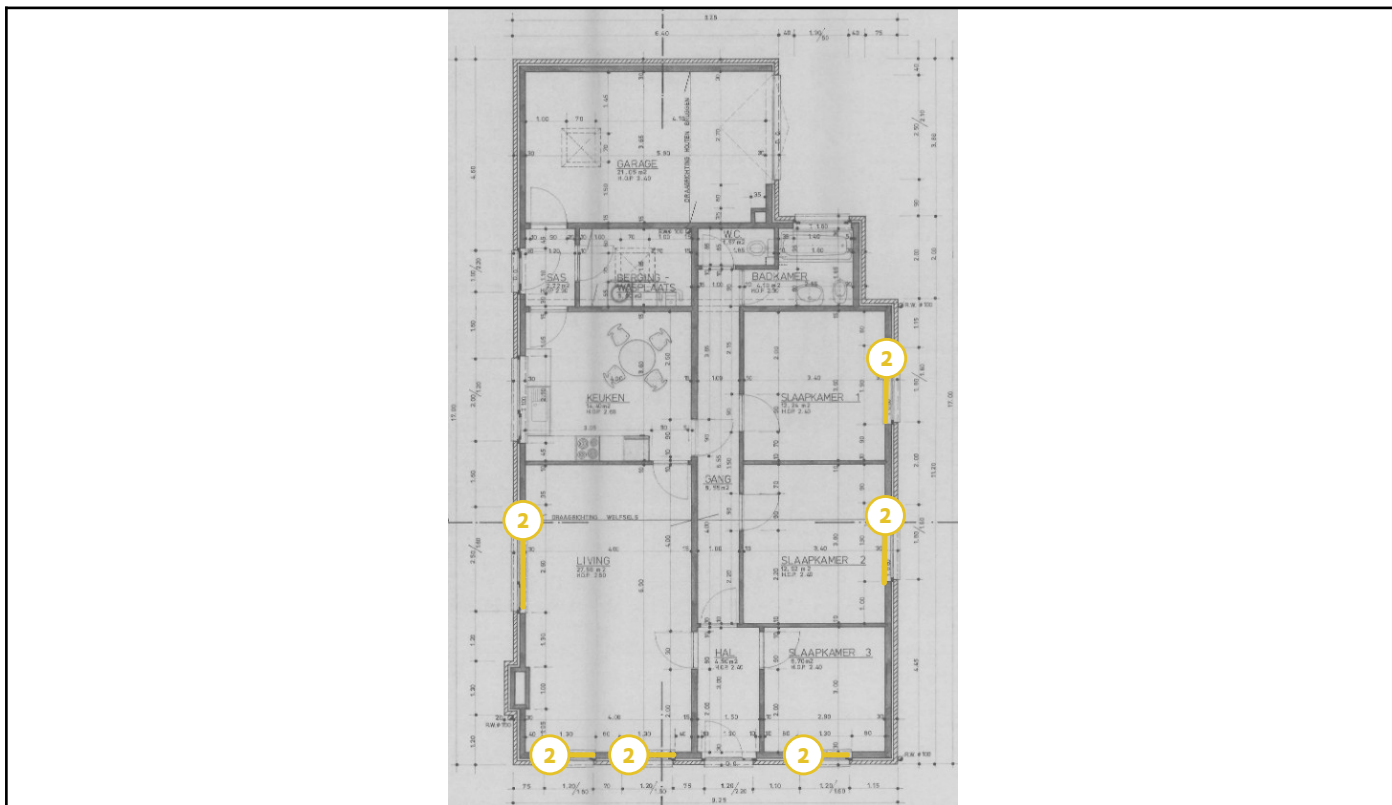
Plan 1.3: Gelijkvloers

Beschrijving	Type	Actie
2. Vensterbanken binnen	Asbestmateriaal	Zorgvuldig beheren

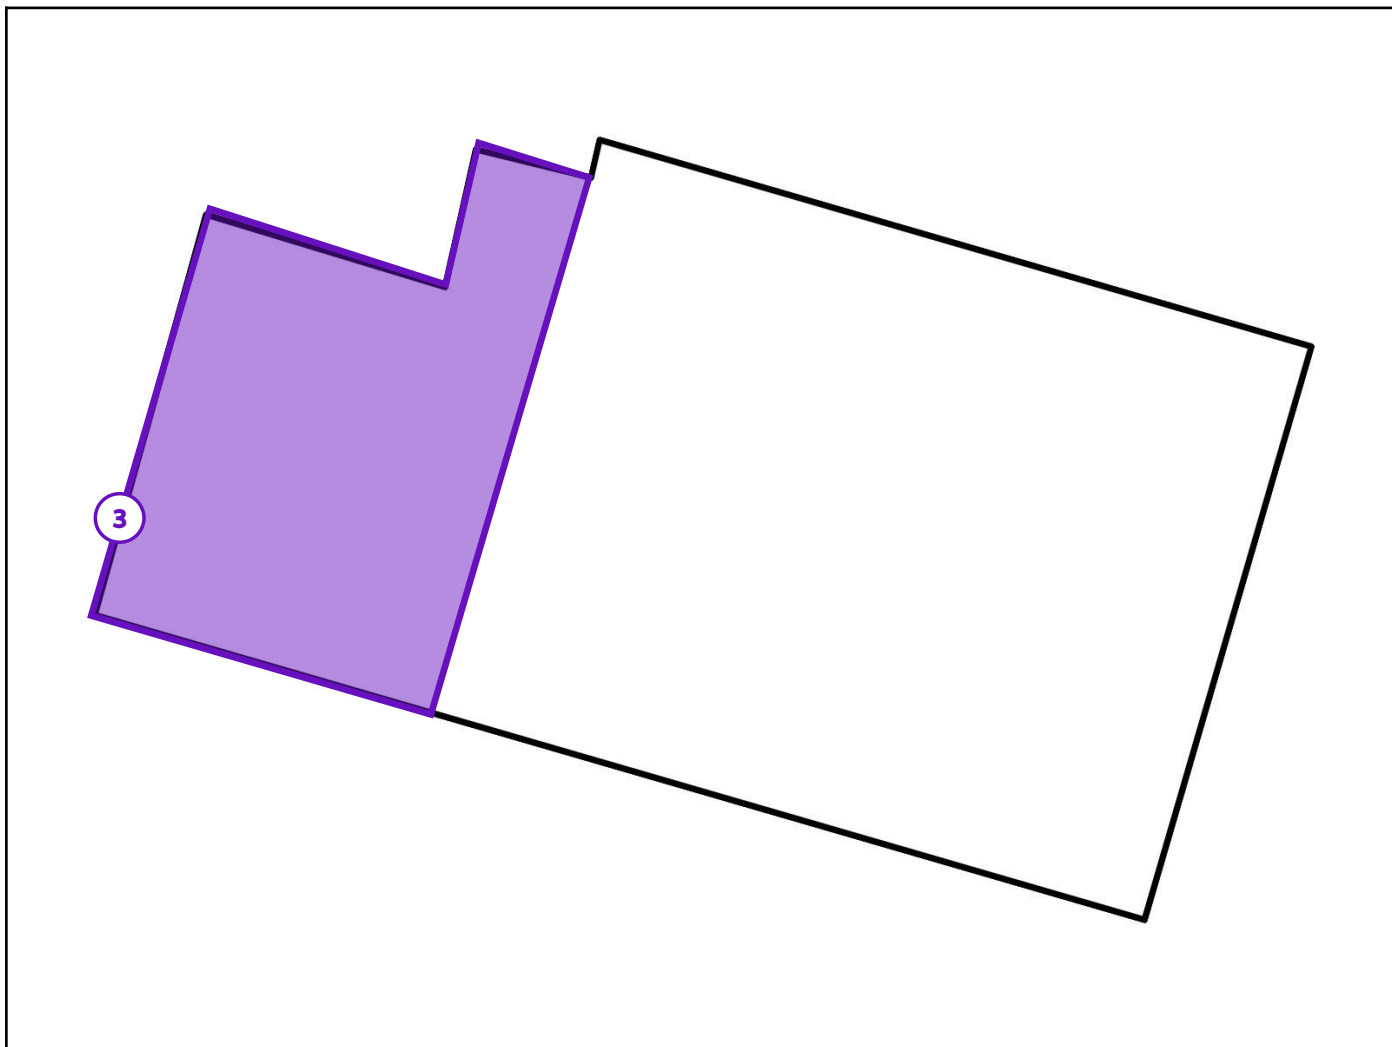
Plan 1.4: Hoofdgebouw plan

Beschrijving	Type	Actie
3. Roofing onder de EPDM op het plat dak	Advies	-

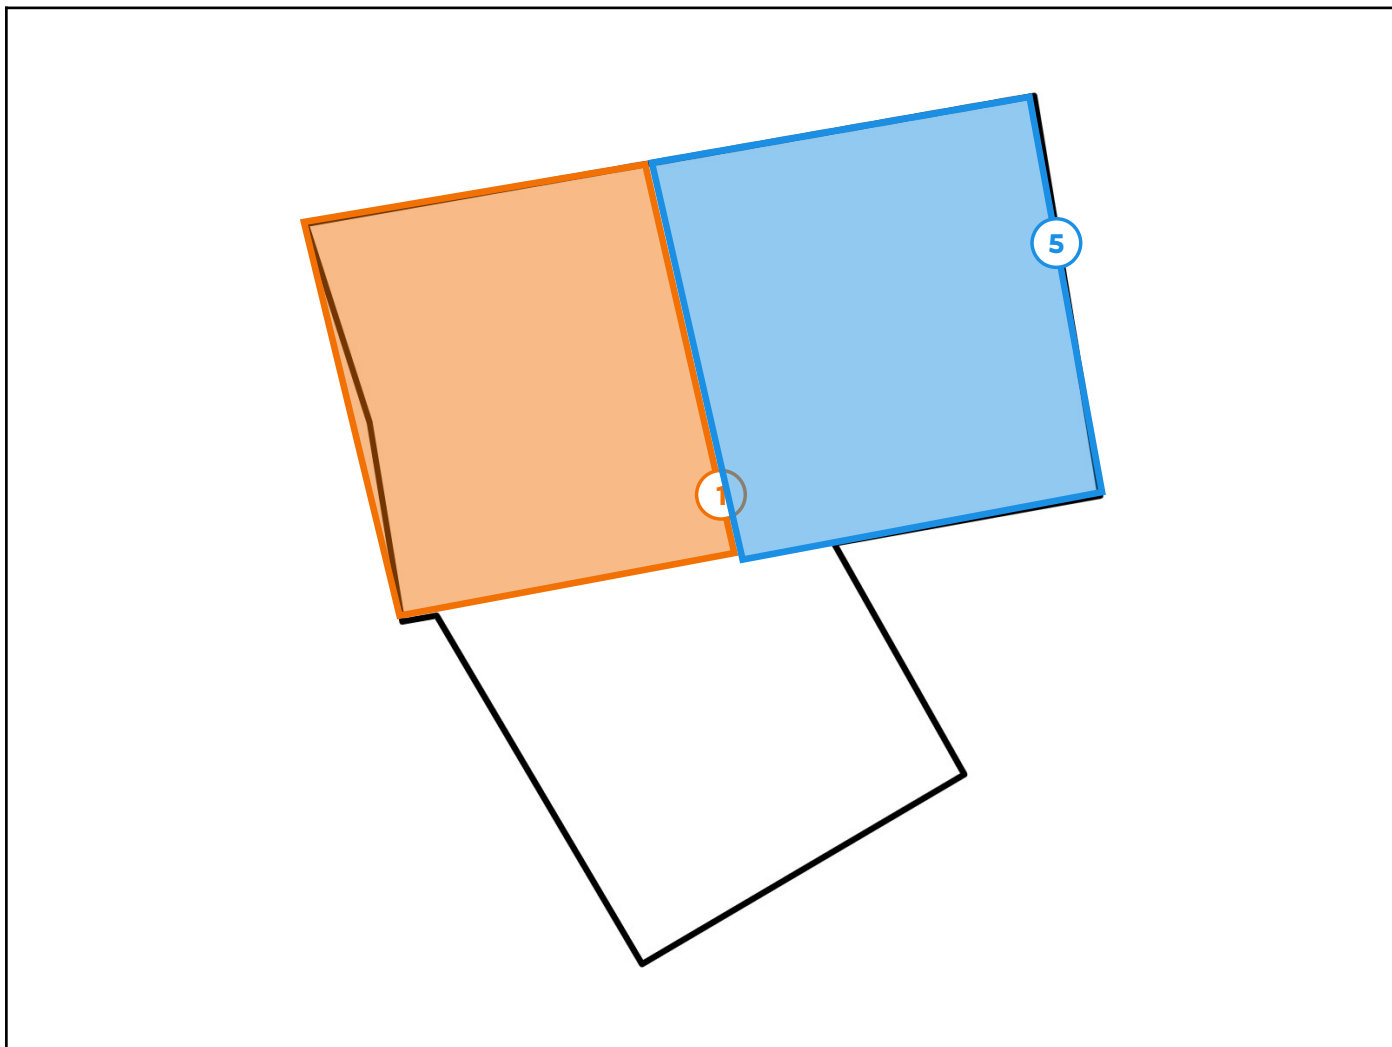
Plan 2.1: Bijgebouw plan

Beschrijving	Type	Actie
1. Golfplaten op de houtopslag	Asbestmateriaal	Verwijderen
5. Shingles op het tuinhuis	Geen asbest	-

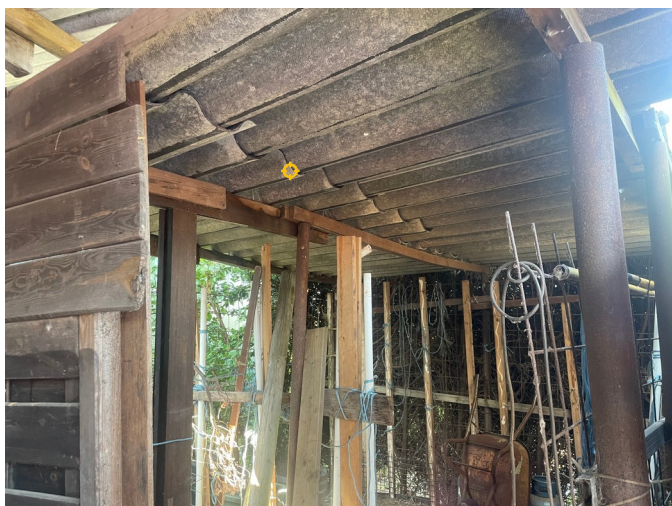
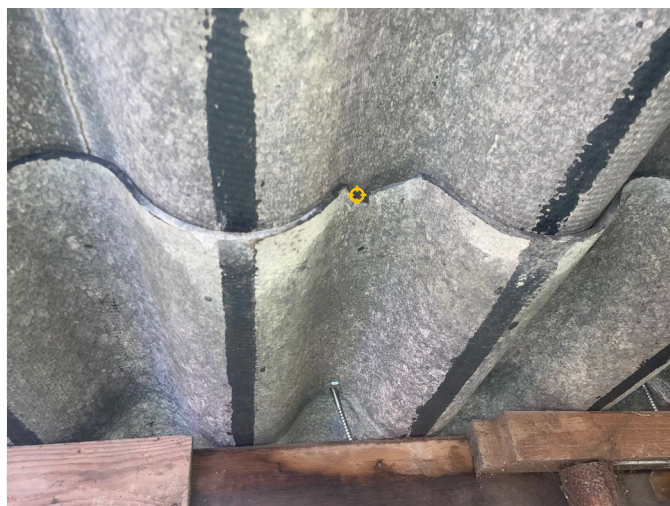
Het asbestmateriaal valt onder de mijlpaal van 2034.

Eindbeoordeling materiaalrisico	Verhoogd materiaalrisico en/of verhoogde kans op vezelvrijgave
---------------------------------	--

Gebondenheid	Categorie 1: hechtgebonden in oorsprong
Asbestsoort (vezeltype)	Alleen chrysotiel
Asbestconcentratie	Laag (< 50%)
Afschermingsgraad van het gehele materiaal	Geheel of deels (ook) vrij aan binnenluchtstromen
Toestand van het materiaal	Matig beschadigd, matig verweerd

#	Type	Referentie	Resultaat
1.1	Puntmonster	3	Chrysotiel

Beschrijving	Golfplaten op de houtopslag
Omgeving	Grenst aan binnen- en buitenlucht
Primaire drager	Schuin dak
Asbestmateriaal	Dak- en gevelbekleding - Golfplaat
Bindmiddel van asbestmateriaal	Cement
Gebondenheid op basis van bindmiddel	Hecht
Hoeveelheid (oppervlakte - aantal)	<ul style="list-style-type: none">• 16,00 m² - 1 stuk
Totale oppervlakte	16,00 m ²
Eenvoudig bereikbaar	Ja
Bevestigingswijze	<ul style="list-style-type: none">• Geschroefd
Identificatiemethode	Vaststelling met monstername
Destructieve handeling voor identificatie	Nee

Verwijderen

- Verwijder dit asbestmateriaal zo snel mogelijk. Volg de toestand goed op.

- Eenvoudige handelingen: mag via doe-het-zelf of door werknemer(s) met opleidingsattest eenvoudige handelingen
De golfplaten zijn geschroefd en kunnen dus vrij gemakkelijk verwijderd worden zonder breuken en stofverspreiding te veroorzaken. Als men de platen zelf wil verwijderen, dient men op voorhand het juiste verpakkingsmateriaal op het recyclagepark aan te kopen. Meer informatie op <https://www.limburg.net/asbest>.

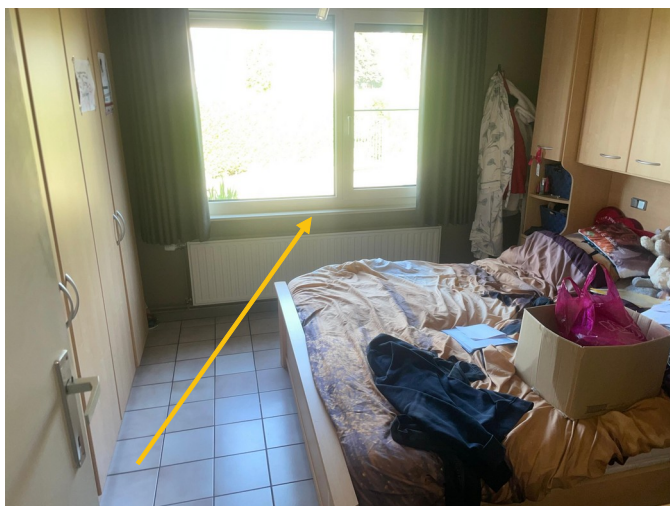
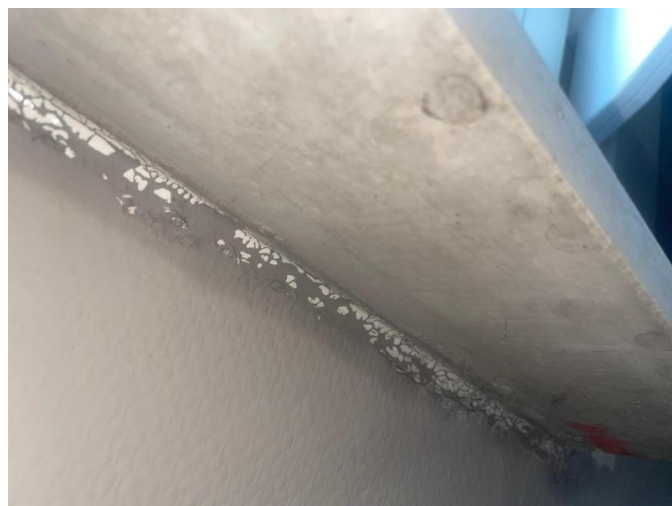
Het asbestmateriaal valt onder de mijlpaal van 2040.

Eindbeoordeling materiaalrisico	Zeer laag materiaalrisico en/of zeer lage kans op vezelvrijgave
---------------------------------	---

Gebondenheid	Categorie 1: hechtgebonden in oorsprong
Asbestsoort (vezeltype)	Alleen chrysotiel
Asbestconcentratie	Laag (< 50%)
Afschermingsgraad van het gehele materiaal	Geheel of deels (ook) vrij aan de binnenlucht
Toestand van het materiaal	Onbeschadigd, niet verweerd

Beschrijving	Vensterbanken binnen
Omgeving	Binnen
Primaire drager	Wandopening verticaal (raam, deur, ...)
Asbestmateriaal	Plaat, paneel, tablet - Type Massal
Bindmiddel van asbestmateriaal	Cement
Gebondenheid op basis van bindmiddel	Hecht
Hoeveelheid (oppervlakte - dikte - aantal)	<ul style="list-style-type: none">• 0,42 m² - 2,00 cm - 1 stuk• 0,16 m² - 2,00 cm - 3 stuks• 0,19 m² - 2,00 cm - 2 stuks
Totaal volume	0,026 m ³
Eenvoudig bereikbaar	Ja
Bevestigingswijze	<ul style="list-style-type: none">• Geklemd• Verlijmd, ingegoten, versmeerd
Identificatiemethode	Vaststelling zonder monstername
Destructieve handeling voor identificatie	Nee

Zorgvuldig beheren

- Verwijder dit asbestmateriaal zo snel mogelijk. Volg de toestand goed op.

- Eenvoudige handelingen: mag via doe-het-zelf of door werknemer(s) met opleidingsattest eenvoudige handelingen
Deze vensterbanken kunnen desgewenst vrij gemakkelijk verwijderd worden door de cement errond (of het raam erop) te verwijderen. Voorzichtigheid is geboden, zodat de vensterbanken zelf daarbij niet beschadigd worden. Als men ze zelf wil verwijderen, dient men op voorhand het juiste verpakkingsmateriaal op het recyclagepark aan te kopen. Meer informatie op <https://www.limburg.net/asbest>.

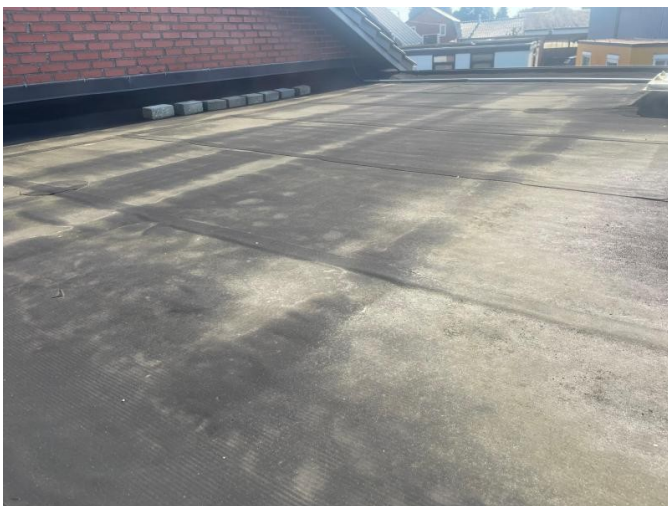
Vrije foto

Het plat dak is volledig vernieuwd met EPDM. Hier zouden echter nog roofinglagen onder kunnen zitten en die zouden asbesthoudend kunnen zijn.

Identificatiemethode	Redelijk vermoeden
Primaire drager	Plat dak
(Asbest)materiaal	Dak- en gevelbekleding - Roofing
Bindmiddel	Bitumen (roofing, teer, asfalt)
Gebondenheid bindmiddel	Hecht

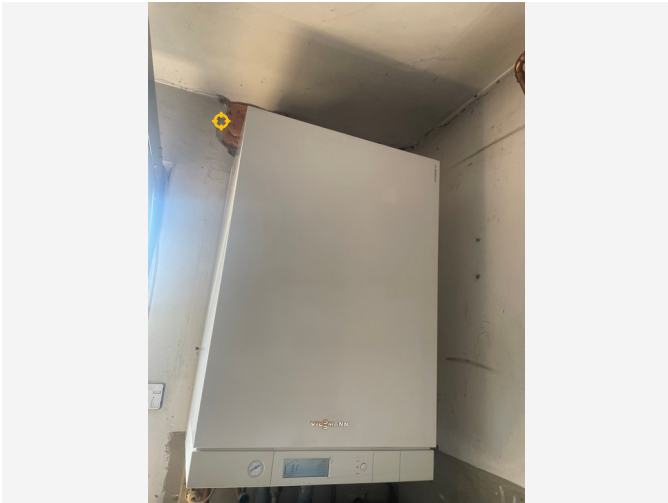
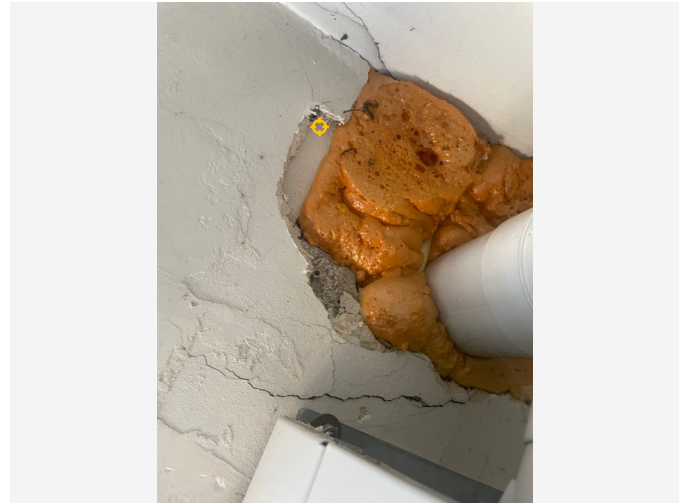
Fiche 4: Pleisterwerk muren

Geen asbest

#	Type	Referentie	Resultaat
4.1	Mengmonster	1	Geen asbest

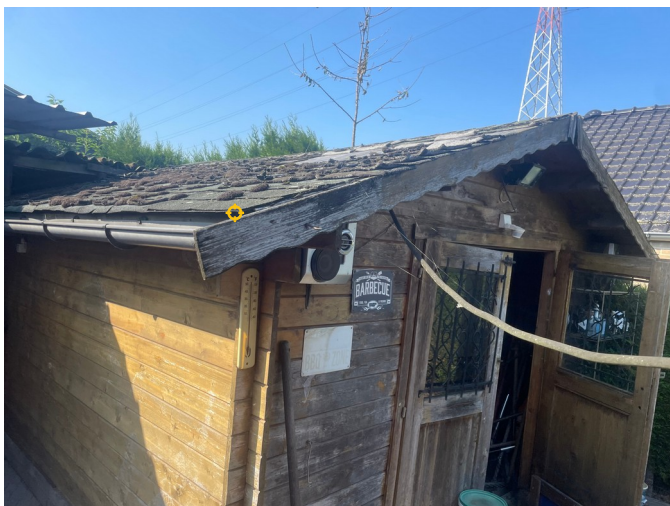
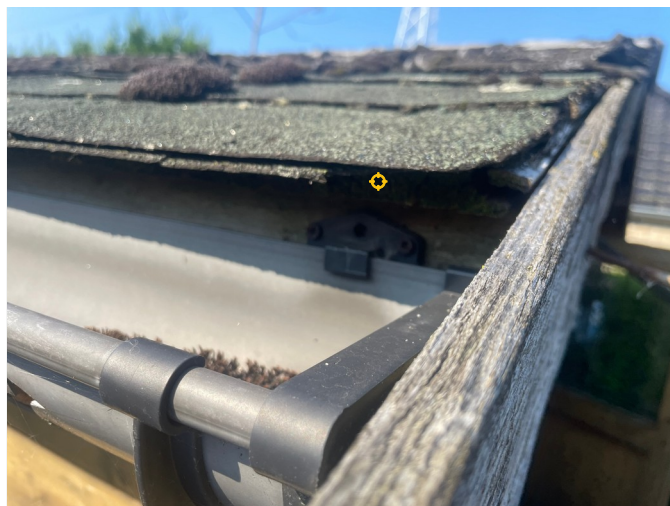
Fiche 5: Shingles op het tuinhuis

Geen asbest

#	Type	Referentie	Resultaat
5.1	Puntmonster	4	Geen asbest

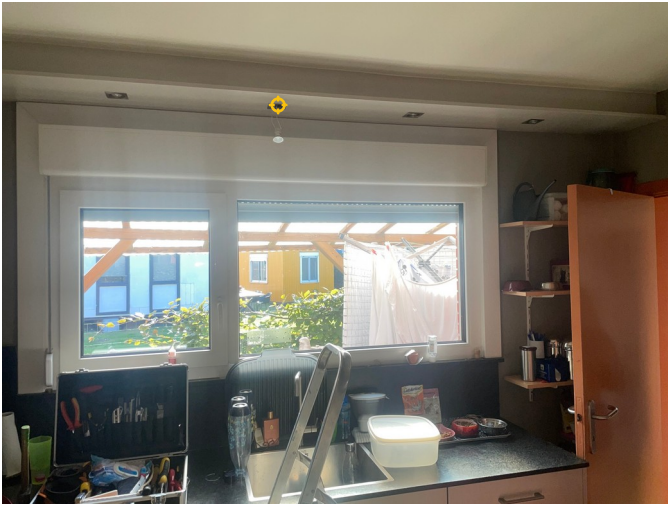
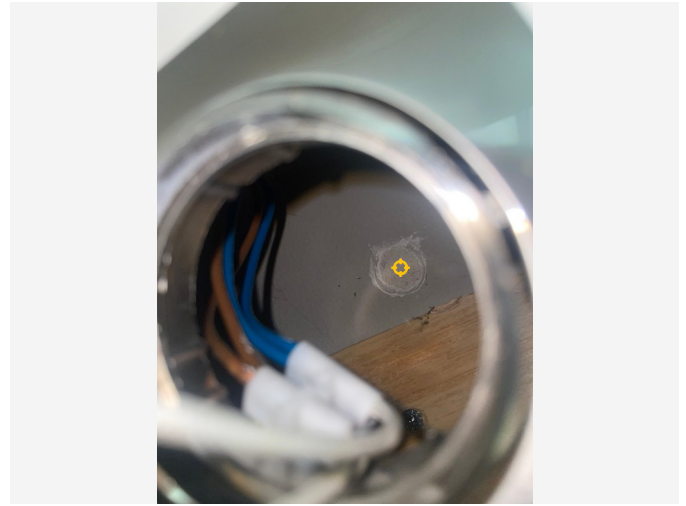
Fiche 6: Pleisterwerk plafonds

Geen asbest

#	Type	Referentie	Resultaat
6.1	Mengmonster	2	Geen asbest
