# Asbestinventarisatetest

Meiliedstraat 16, 3500 Hasselt

Attestnummer : 20241008-000135.000

Uitgegeven op : 08.10.2024

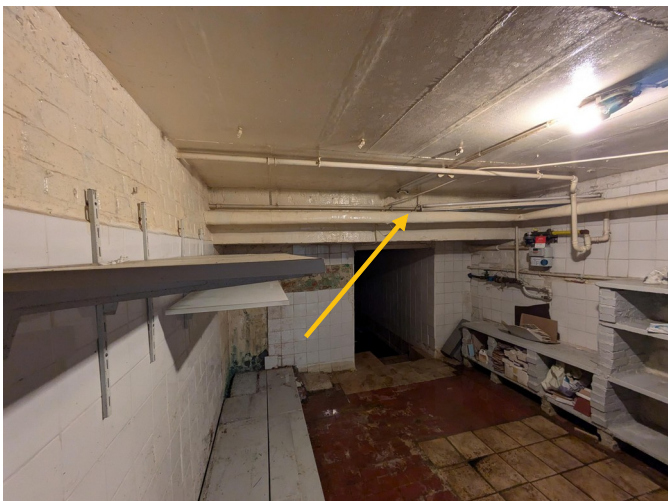
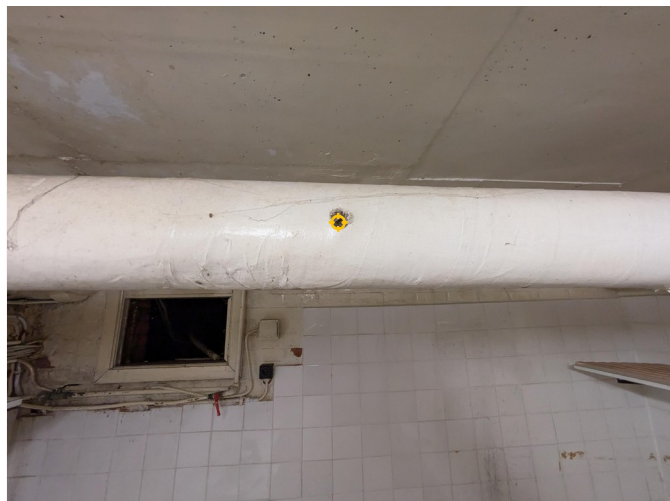
# Fiche 1: Gipsomwonden leidingisolatie ruimteverwarming in de kelder

- Hermetische zone (erkend asbestverwijderaar)  
De leidingisolatie is vrijwel overal intact of in goede staat behalve op enkele plaatsen (uiteinden van de leidingen) waar de nieuwe ketel of nieuwe leidingen werden aangesloten aan bestaande CV leidingen.  
Om de leidingisolatie te kunnen verwijderen wordt de gipsisolatie losgesneden van het dragermateriaal (leiding van de ruimteverwarming).  
Bij het lossnijden zal het asbesthoudend gips gemakkelijk verbrossen en om geen asbestvezels te verspreiden naar de omgeving, dient een onderdrukzone (hermetische zone) te worden opgesteld.

Eindbeoordeling materiaalrisico	Verhoogd materiaalrisico en/of verhoogde kans op vezelvrijgave
---------------------------------	--

Gebondenheid	Categorie 2: niet-hechtgebonden met matrix
Asbestsoort (vezeltype)	Amfibool aanwezig, uitgezonderd crocidoliet
Asbestconcentratie	Hoog ( $\geq 50\%$ )
Afschermingsgraad van het gehele materiaal	Geheel of deels (ook) vrij aan de binnenlucht
Toestand van het materiaal	Licht beschadigd, licht verweerd. Intact calciumsilicaatmateriaal of categorie III 'gebondenheid'

#	Type	Referentie	Resultaat
1.1	Mengmonster	M1	Amosiet

Beschrijving	Gipsomwonden leidingisolatie ruimteverwarming in de kelder
Omgeving	Binnen
Primaire drager	Ruimteverwarming
Asbestmateriaal	In-situ afwerkingslagen - Thermische isolatie
Bindmiddel van asbestmateriaal	Gips - kalk
Gebondenheid op basis van bindmiddel	Niet-hechtgebonden
Hoeveelheid (lengte - omtrek - dikte - aantal)	<ul style="list-style-type: none"><li>• 21,00 m - 30,00 cm - 6,00 cm - 1 stuk</li></ul>
Totaal volume	0,378 m <sup>3</sup>
Eenvoudig bereikbaar	Ja
Bevestigingswijze	<ul style="list-style-type: none"><li>• Verlijmd, ingegoten, versmeerd</li></ul>
Identificatiemethode	Vaststelling met monsternamen
Destructieve handeling voor identificatie	Nee
Opmerking	De leidingen met thermische isolatie bevinden zich doorlopend in de kelderruimte.

Verwijderen

- Scherm in afwachting van verwijdering het asbestmateriaal af van luchtstromingen en verstoring: bijvoorbeeld door het te verpakken, te fixeren, af te dekken, signalisatie - afbakening aan te brengen, ...

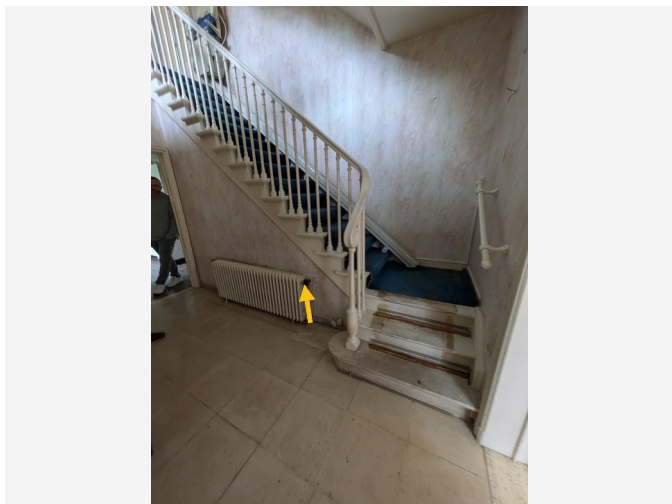
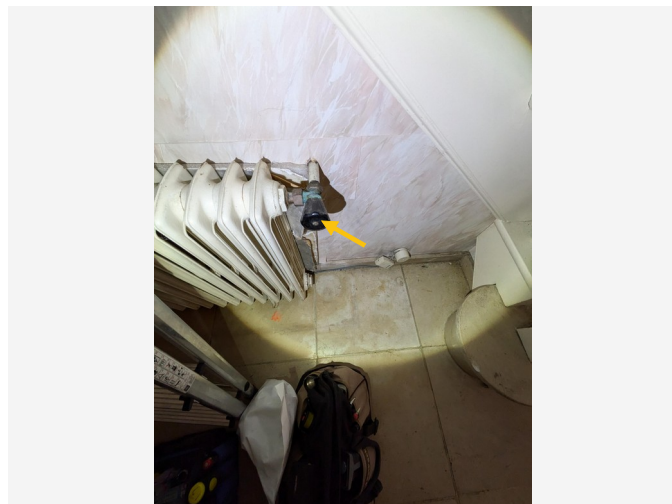
- Eenvoudige handelingen: mag via doe-het-zelf of door werknemer(s) met opleidingsattest eenvoudige handelingen  
Behuizing in bakeliet van de draaiknop van een radiator.

Eindbeoordeling materiaalrisico	Laag materiaalrisico en/of verlaagde kans op vezelvrijgave
---------------------------------	--

Beschrijving	Radiatorknop in bakeliet inkom
Omgeving	Binnen
Primaire drager	Ruimteverwarming
Asbestmateriaal	Plaat, paneel, tablet - Type Bakeliet
Bindmiddel van asbestmateriaal	Kunststof of -hars
Gebondenheid op basis van bindmiddel	Hecht
Hoeveelheid (oppervlakte - dikte - aantal)	• 0,02 m <sup>2</sup> - 0,99 cm - 1 stuk
Totaal volume	< 0,001 m <sup>3</sup>
Eenvoudig bereikbaar	Ja
Bevestigingswijze	• Geschroefd
Identificatiemethode	Vaststelling zonder monstername
Destructieve handeling voor identificatie	Nee
Opmerking	De hoeveelheid is een geschatte hoeveelheid.

Zorgvuldig beheren

- Zorg voor een veilig beheer. Vermijd het beschadigen van het asbestmateriaal. Controleer de toestand jaarlijks op wijzigingen.

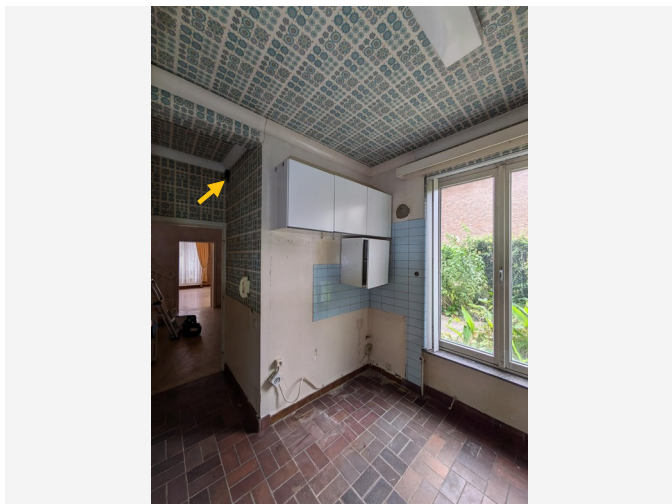
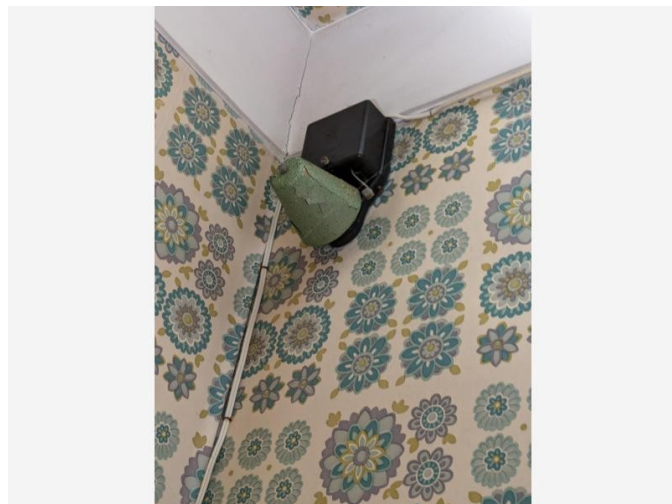
- Eenvoudige handelingen: mag via doe-het-zelf of door werknemer(s) met opleidingsattest eenvoudige handelingen  
Elektrisch isolerende behuizing in bakeliet van de bel.

Eindbeoordeling materiaalrisico	Zeer laag materiaalrisico en/of zeer lage kans op vezelvrijgave
---------------------------------	---

Beschrijving	Bel in bakeliet keuken
Omgeving	Binnen
Primaire drager	Communicatie en elektrische infrastructuur en uitrusting
Asbestmateriaal	Plaat, paneel, tablet - Type Bakeliet
Bindmiddel van asbestmateriaal	Kunststof of -hars
Gebondenheid op basis van bindmiddel	Hecht
Hoeveelheid (oppervlakte - dikte - aantal)	<ul style="list-style-type: none"><li>• 0,02 m<sup>2</sup> - 0,50 cm - 1 stuk</li></ul>
Totaal volume	< 0,001 m <sup>3</sup>
Eenvoudig bereikbaar	Ja
Bevestigingswijze	<ul style="list-style-type: none"><li>• Geschroefd</li></ul>
Identificatiemethode	Vaststelling zonder monstername
Destructieve handeling voor identificatie	Nee
Opmerking	De hoeveelheid is een geschatte hoeveelheid

Zorgvuldig beheren

- Zorg voor een veilig beheer. Vermijd het beschadigen van het asbestmateriaal. Controleer de toestand jaarlijks op wijzigingen.

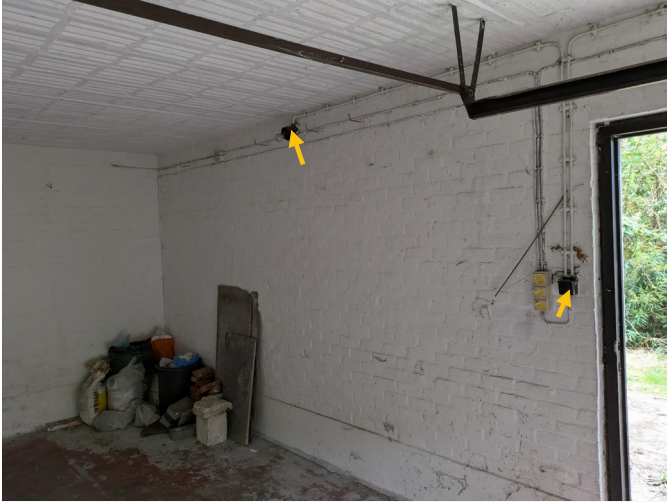
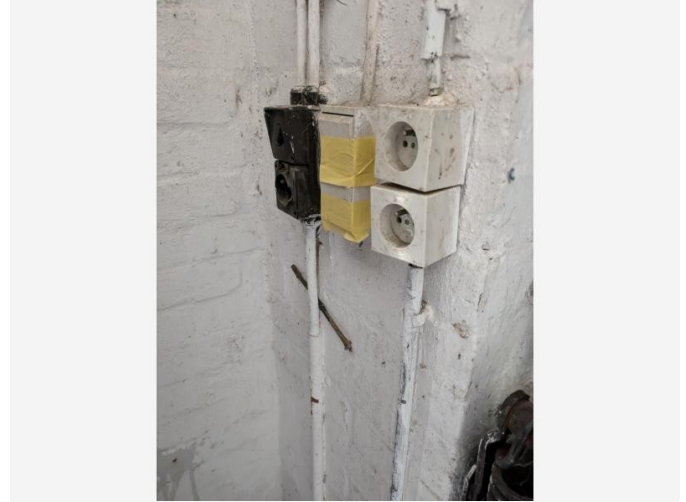
# Fiche 4: Bakelieten behuizing schakelaars, stopcontacten en lampsocket garage

- Eenvoudige handelingen: mag via doe-het-zelf of door werknemer(s) met opleidingsattest eenvoudige handelingen  
Behuizing in bakeliet van de schakelaars, stopcontacten en lampsocket in de garage.

Eindbeoordeling materiaalrisico	Zeer laag materiaalrisico en/of zeer lage kans op vezelvrijgave
---------------------------------	---

Beschrijving	Bakelieten behuizing schakelaars, stopcontacten en lampsocket garage
Omgeving	Binnen
Primaire drager	Communicatie en elektrische infrastructuur en uitrusting
Asbestmateriaal	Plaat, paneel, tablet - Type Bakeliet
Bindmiddel van asbestmateriaal	Kunststof of -hars
Gebondenheid op basis van bindmiddel	Hecht
Hoeveelheid (oppervlakte - dikte - aantal)	<ul style="list-style-type: none"><li>• 0,02 m<sup>2</sup> - 0,50 cm - 4 stuks</li></ul>
Totaal volume	< 0,001 m <sup>3</sup>
Eenvoudig bereikbaar	Ja
Bevestigingswijze	<ul style="list-style-type: none"><li>• Geschroefd</li></ul>
Identificatiemethode	Vaststelling zonder monstername
Destructieve handeling voor identificatie	Nee
Opmerking	De hoeveelheid is een geschatte hoeveelheid.

Zorgvuldig beheren

- Zorg voor een veilig beheer. Vermijd het beschadigen van het asbestmateriaal. Controleer de toestand jaarlijks op wijzigingen.

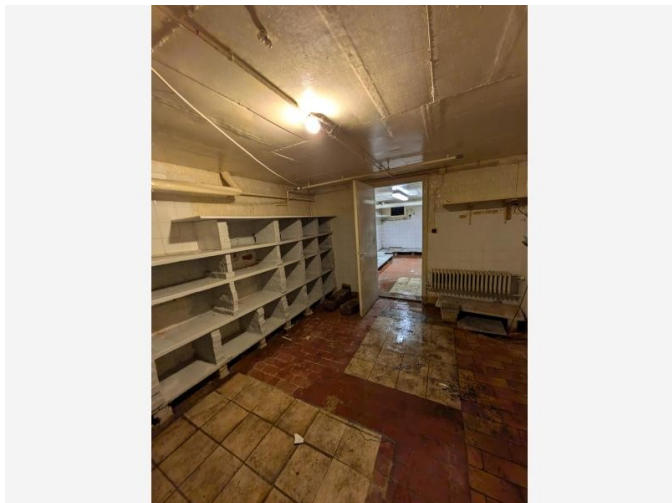
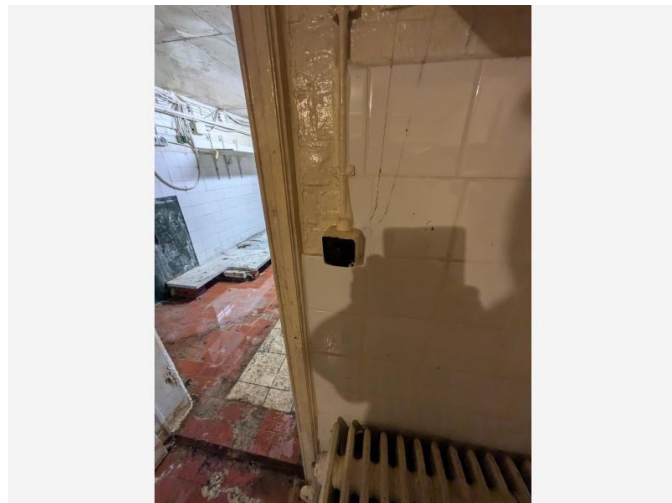
# Fiche 5: Bakelieten behuizing van schakelaars en stopcontacten in de kelder

- Eenvoudige handelingen: mag via doe-het-zelf of door werknemer(s) met opleidingsattest eenvoudige handelingen  
Behuizing in bakeliet van schakelaars en stopcontacten in de kelder.

Eindbeoordeling materiaalisico	Laag materiaalisico en/of verlaagde kans op vezelvrijgave
--------------------------------	---

Beschrijving	Bakelieten behuizing van schakelaars en stopcontacten in de kelder
Omgeving	Binnen
Primaire drager	Communicatie en elektrische infrastructuur en uitrusting
Asbestmateriaal	Plaat, paneel, tablet - Type Bakeliet
Bindmiddel van asbestmateriaal	Kunststof of -hars
Gebondenheid op basis van bindmiddel	Hecht
Hoeveelheid (oppervlakte - dikte - aantal)	<ul style="list-style-type: none"><li>• 0,02 m<sup>2</sup> - 0,50 cm - 4 stuks</li></ul>
Totaal volume	< 0,001 m <sup>3</sup>
Eenvoudig bereikbaar	Ja
Bevestigingswijze	<ul style="list-style-type: none"><li>• Geschroefd</li></ul>
Identificatiemethode	Vaststelling zonder monstername
Destructieve handeling voor identificatie	Nee
Opmerking	De hoeveelheid is een geschatte hoeveelheid

Zorgvuldig beheren

- Zorg voor een veilig beheer. Vermijd het beschadigen van het asbestmateriaal. Controleer de toestand jaarlijks op wijzigingen.

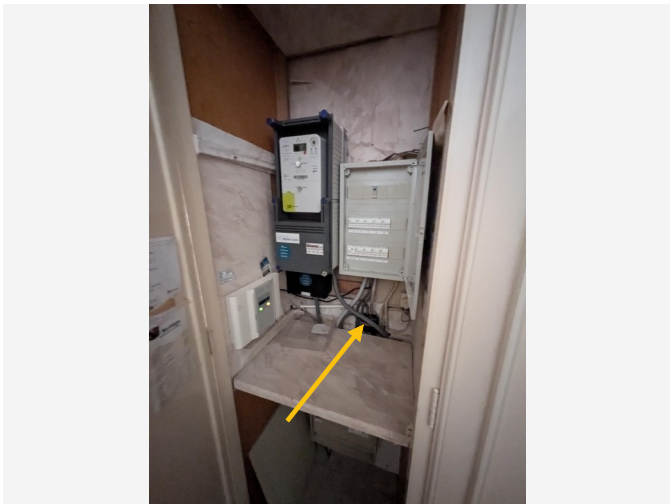
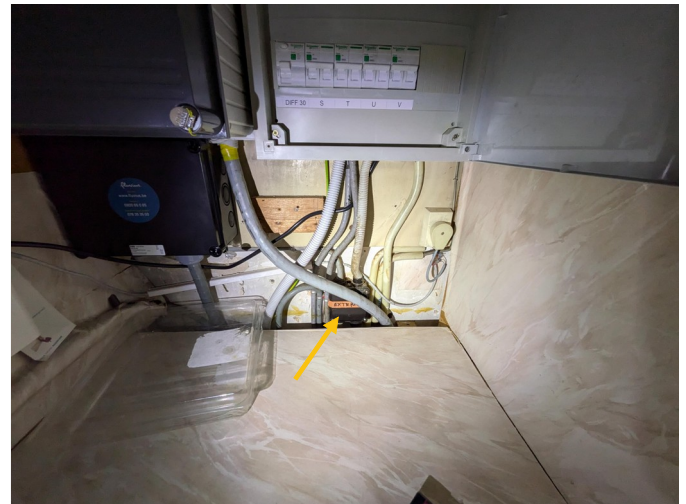
- Eenvoudige handelingen: mag via doe-het-zelf of door werknemer(s) met opleidingsattest eenvoudige handelingen  
Behuizing in bakeliet van de aftakdoos aan het laagspanningsbord.

Eindbeoordeling materiaalrisico	Zeer laag materiaalrisico en/of zeer lage kans op vezelvrijgave
---------------------------------	---

Beschrijving	Bakelieten aftakdoos aan laagspanningsbord
Omgeving	Binnen
Primaire drager	Communicatie en elektrische infrastructuur en uitrusting
Asbestmateriaal	Plaat, paneel, tablet - Type Bakeliet
Bindmiddel van asbestmateriaal	Kunststof of -hars
Gebondenheid op basis van bindmiddel	Hecht
Hoeveelheid (oppervlakte - dikte - aantal)	<ul style="list-style-type: none"><li>• 0,02 m<sup>2</sup> - 0,50 cm - 1 stuk</li></ul>
Totaal volume	< 0,001 m <sup>3</sup>
Eenvoudig bereikbaar	Ja
Bevestigingswijze	<ul style="list-style-type: none"><li>• Geschroefd</li></ul>
Identificatiemethode	Vaststelling zonder monstername
Destructieve handeling voor identificatie	Nee
Opmerking	De hoeveelheid is een geschatte hoeveelheid.

Zorgvuldig beheren

- Zorg voor een veilig beheer. Vermijd het beschadigen van het asbestmateriaal. Controleer de toestand jaarlijks op wijzigingen.

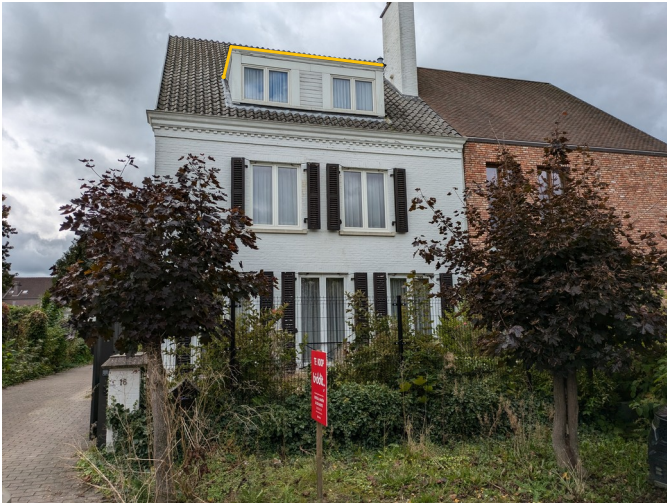
**Reden:** Het te onderzoeken materiaal situeert zich hoger dan 3,50 m te rekenen vanaf een veilige ondergrond

**Uitleg van de asbestdeskundige:** Het plat dak in de kapel voor is niet toegankelijk en is niet zichtbaar of waarneembaar en werd niet geïnspecteerd

Binnenzijde dak met afwerking, buitenzijde niet fysiek bereikbaar. Geen dakvenster, visueel niet waarneembaar.

De opdrachtgever heeft geen veilig klimmateriaal of ladder ter beschikking om het plat dak te kunnen vaststellen.

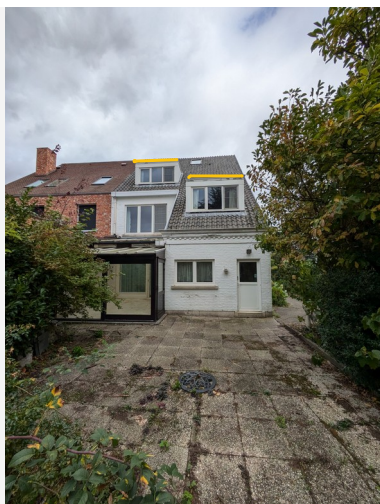
**Reden:** Het te onderzoeken materiaal situeert zich hoger dan 3,50 m te rekenen vanaf een veilige ondergrond

**Uitleg van de asbestdeskundige:** Het plat dak is niet toegankelijk en werd enkel visueel geïnspecteerd vanuit de slaapkamer op verdieping 2 en de zolderkamer.

Binnenzijde dak met afwerking, buitenzijde niet fysiek bereikbaar.

De opdrachtgever heeft geen veilig klimmateriaal of ladder ter beschikking om het plat dak te kunnen vaststellen.

(Asbest)materiaal	Dak- en gevelbekleding - Roofing
Karakterisatie	Asbest (verdacht)
Primaire drager	Plat dak

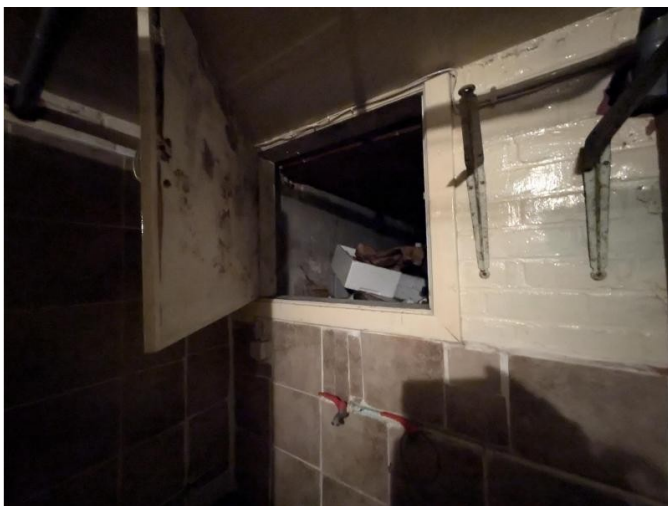
**Reden:** Het onderzoek kan niet uitgevoerd worden binnen de bepalingen van de Welzijnswet

**Uitleg van de asbestdeskundige:** De kruipkelder werd niet onderzocht enkel geïnspecteerd vanaf het mangat.

Besloten ruimte, de kruipkelder is enkel toegankelijk via een mangat in de muur van de kelder. De hoogte van de kruipkelder is kleiner dan 1.5 m.

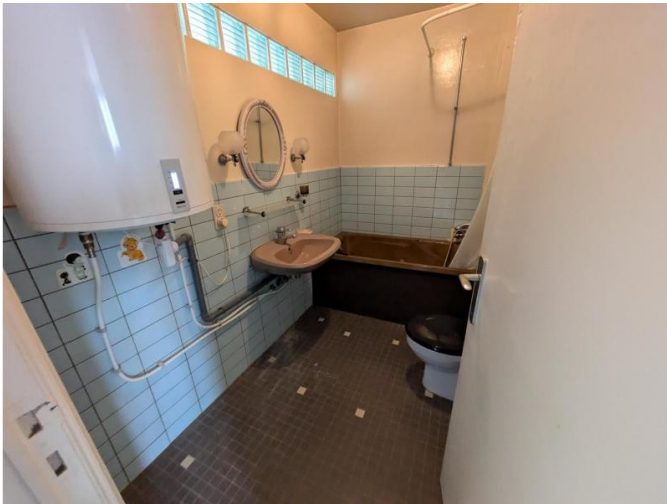
# Fiche 10: Tegellijm achter faiencetegels in keuken, bijkeuken en bad op V1 en V2

Mogelijk bevindt er zich asbestverdachte tegellijm achter de wandtegels in de keuken, de bijkeuken en de twee badkamers.

Dit was niet waarneembaar, er waren geen bestaande beschadigingen of openingen in de wandtegels.

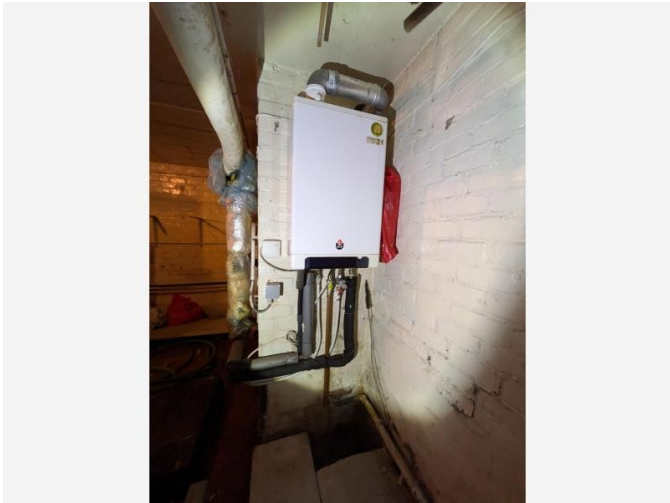
De CV ketel met bouwjaar 2011 bevat bijgevolg geen asbest.

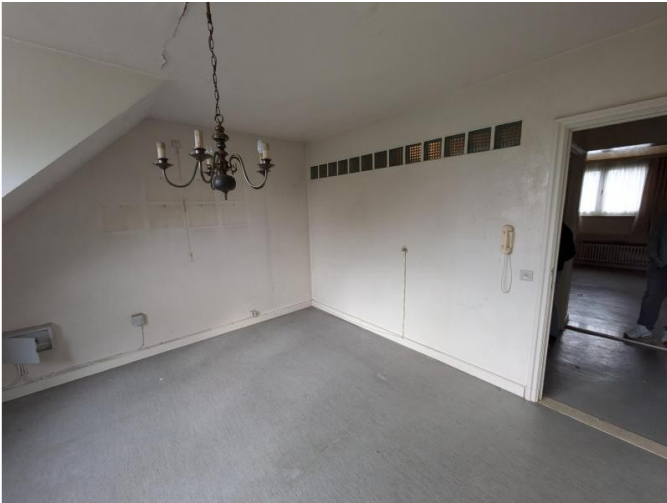
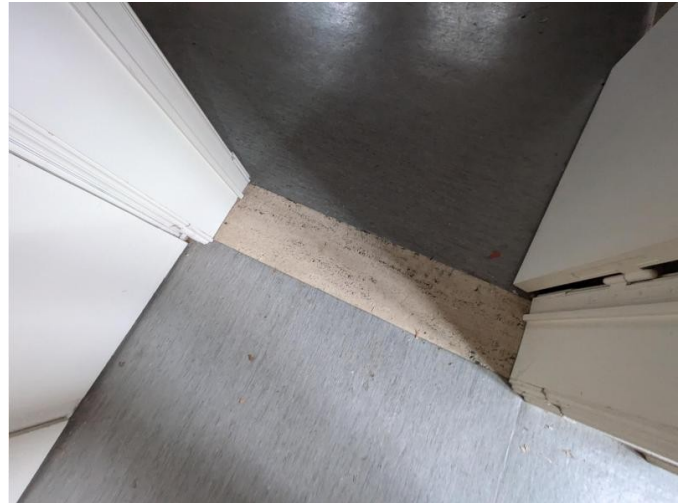
## Fiche 12: Vloerzeil verdiep

Geen asbest

#	Type	Referentie	Resultaat
12.1	Puntmonster	M2	Geen asbest

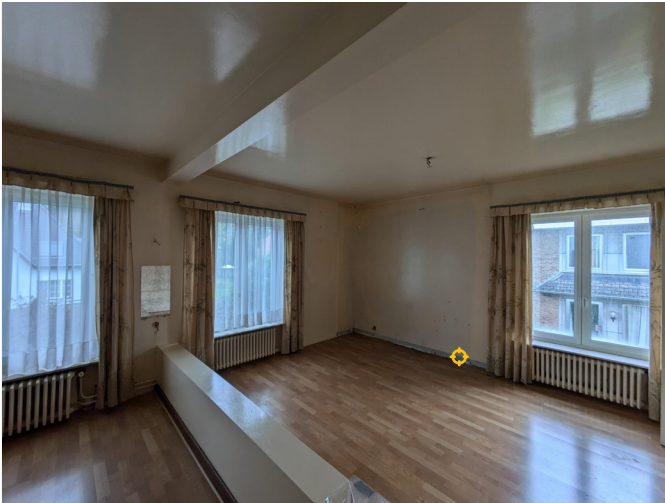
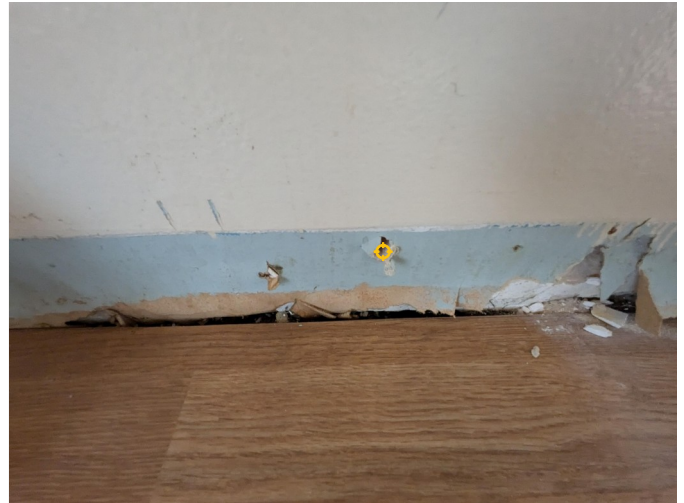
## Fiche 13: Pleisterwerk muren

Geen asbest

#	Type	Referentie	Resultaat
13.1	Mengmonster	M4	Geen asbest

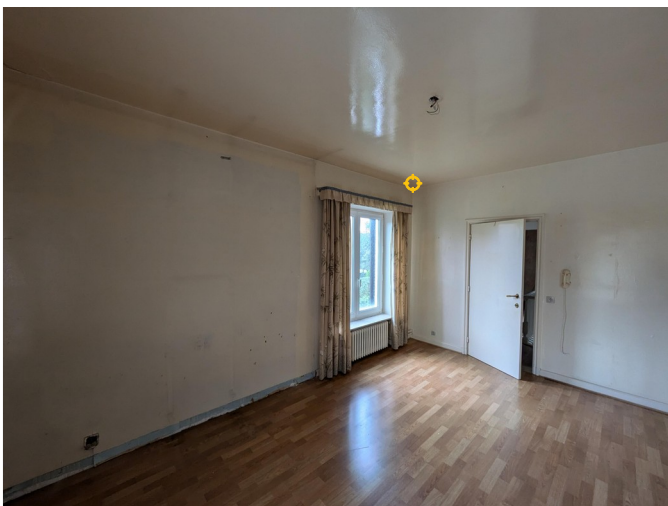
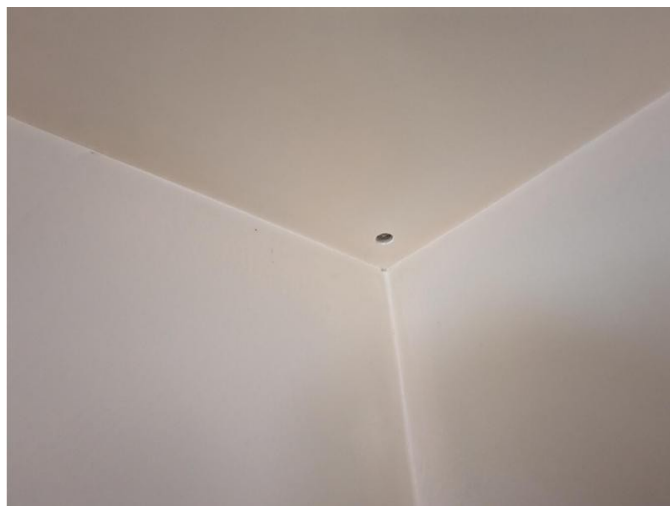
# Fiche 14: Pleisterwerk plafond

Geen asbest

#	Type	Referentie	Resultaat
14.1	Mengmonster	M5	Geen asbest

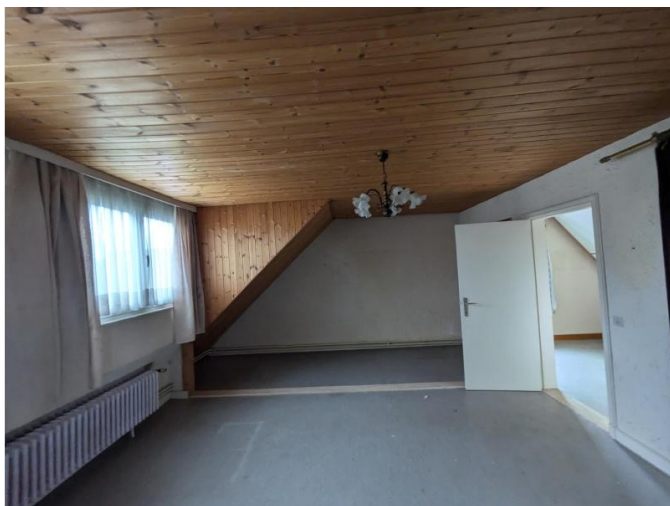
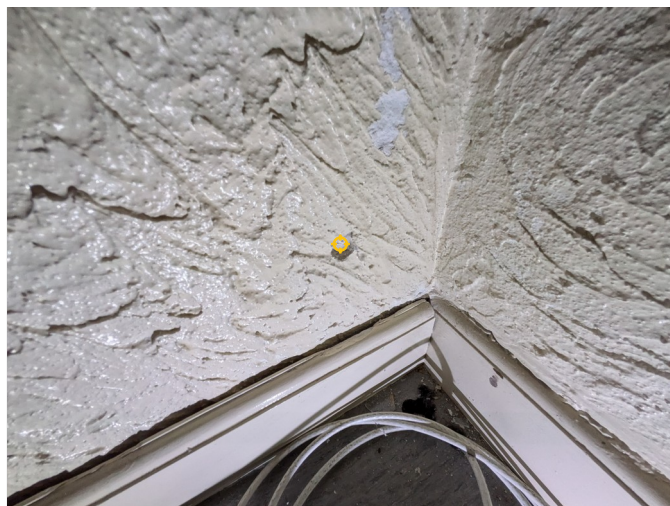
Geen asbest

#	Type	Referentie	Resultaat
15.1	Mengmonster	M3	Geen asbest

Beschrijving	Sierpleister slaapkamer verdiep 2
Omgeving	Binnen
Primaire drager	Binnenwand
Bindmiddel van materiaal	Gips - kalk
Gebondenheid op basis van bindmiddel	Niet-hechtgebonden
Hoeveelheid (oppervlakte - dikte - aantal)	• 40,00 m <sup>2</sup> - 1,00 cm - 1 stuk
Totaal volume	0,40 m <sup>3</sup>
Identificatiemethode	Vaststelling met monstername
Destructieve handeling voor identificatie	Nee
Opmerking	De hoeveelheid is een geschatte hoeveelheid.
