Asbestinventarisatetest

Sellekaertsstraat 75, 3900 Pelt

Attestnummer : 20241028-000317.000

Uitgegeven op : 28.10.2024

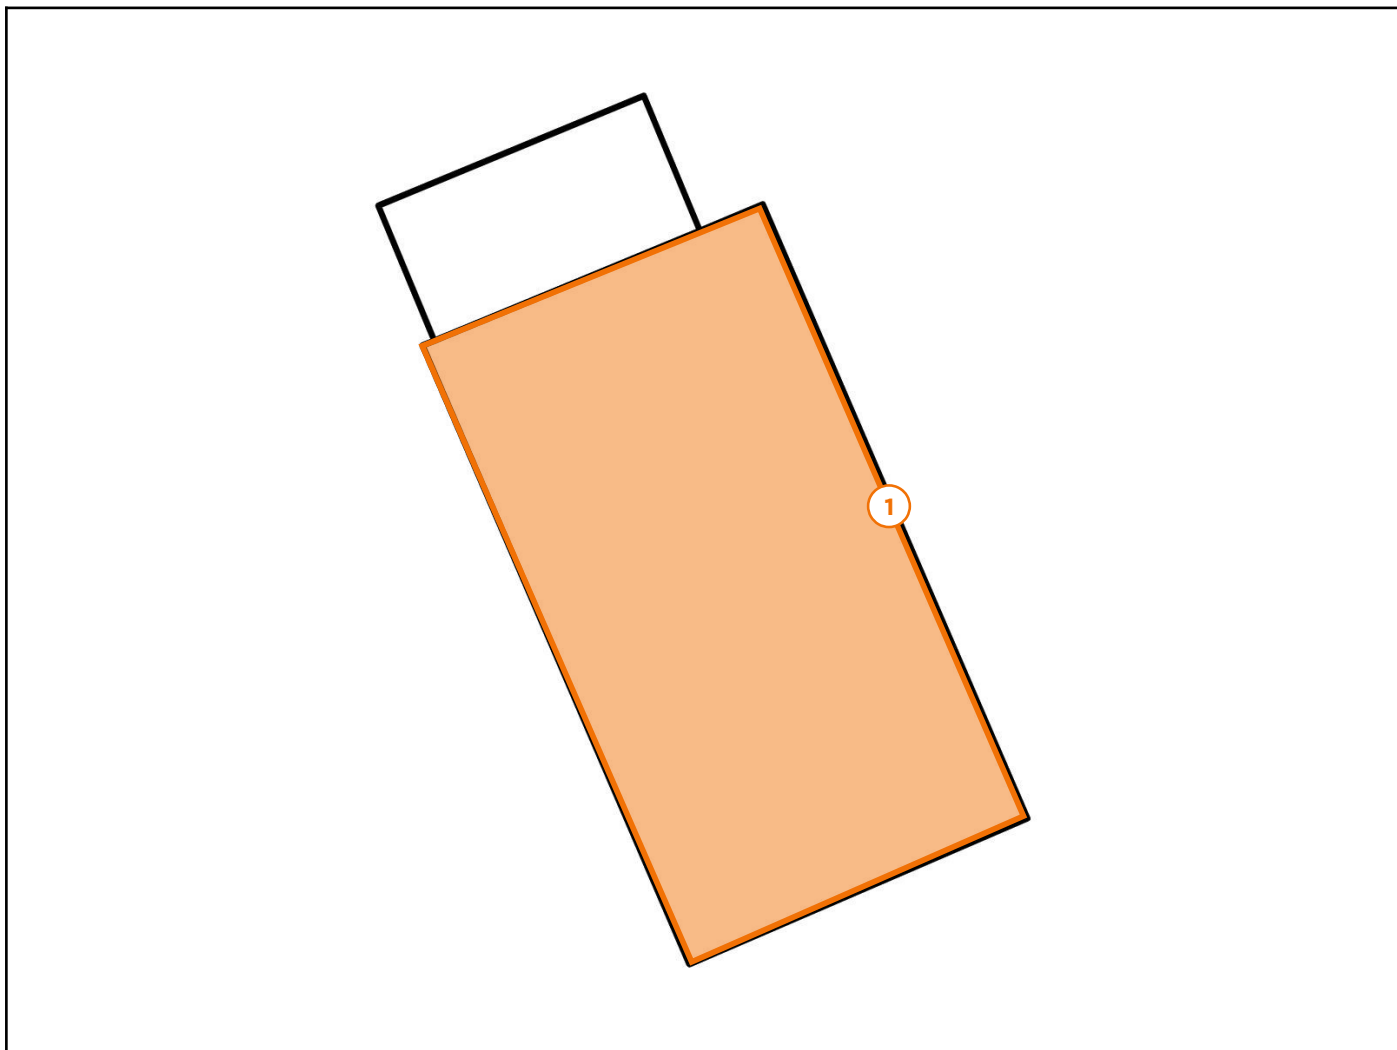
Plan 1.3: Hoofdgebouw plan

Beschrijving	Type	Actie
1. Onderdakplaten	Asbestmateriaal	Maatregelen nemen

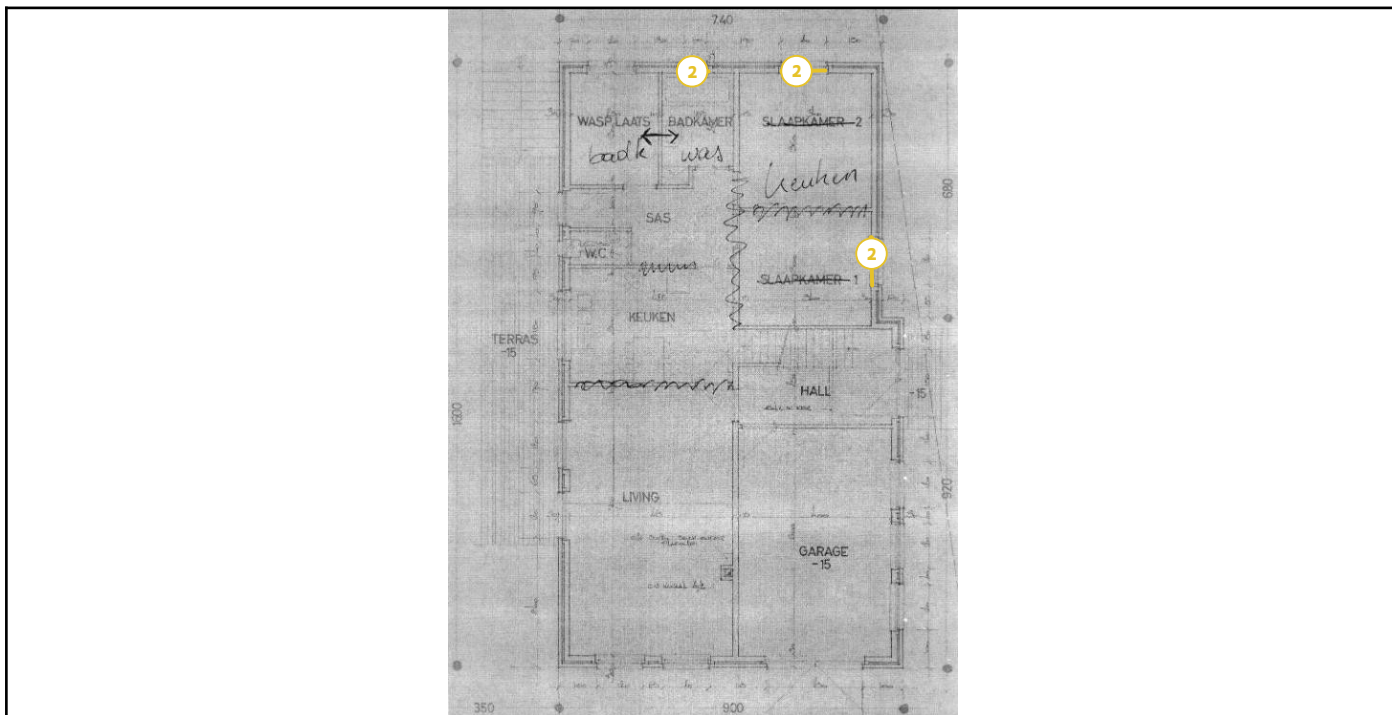
Plan 1.4: Gelijkvloers

Beschrijving	Type	Actie
2. Enkele vensterbanken binnen	Asbestmateriaal	Zorgvuldig beheren

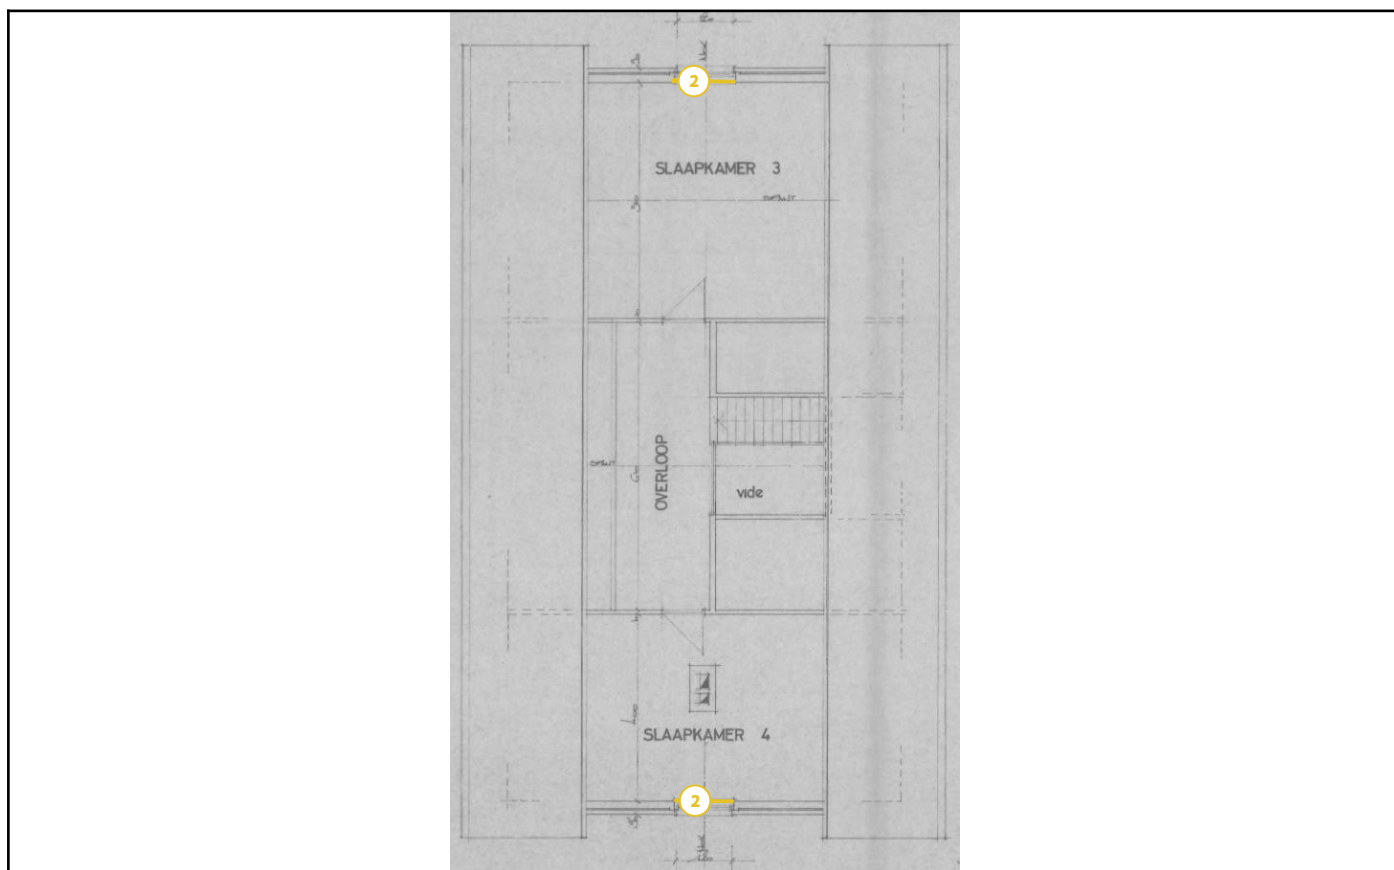
Plan 1.5: Verdieping

Beschrijving	Type	Actie
2. Enkele vensterbanken binnen	Asbestmateriaal	Zorgvuldig beheren

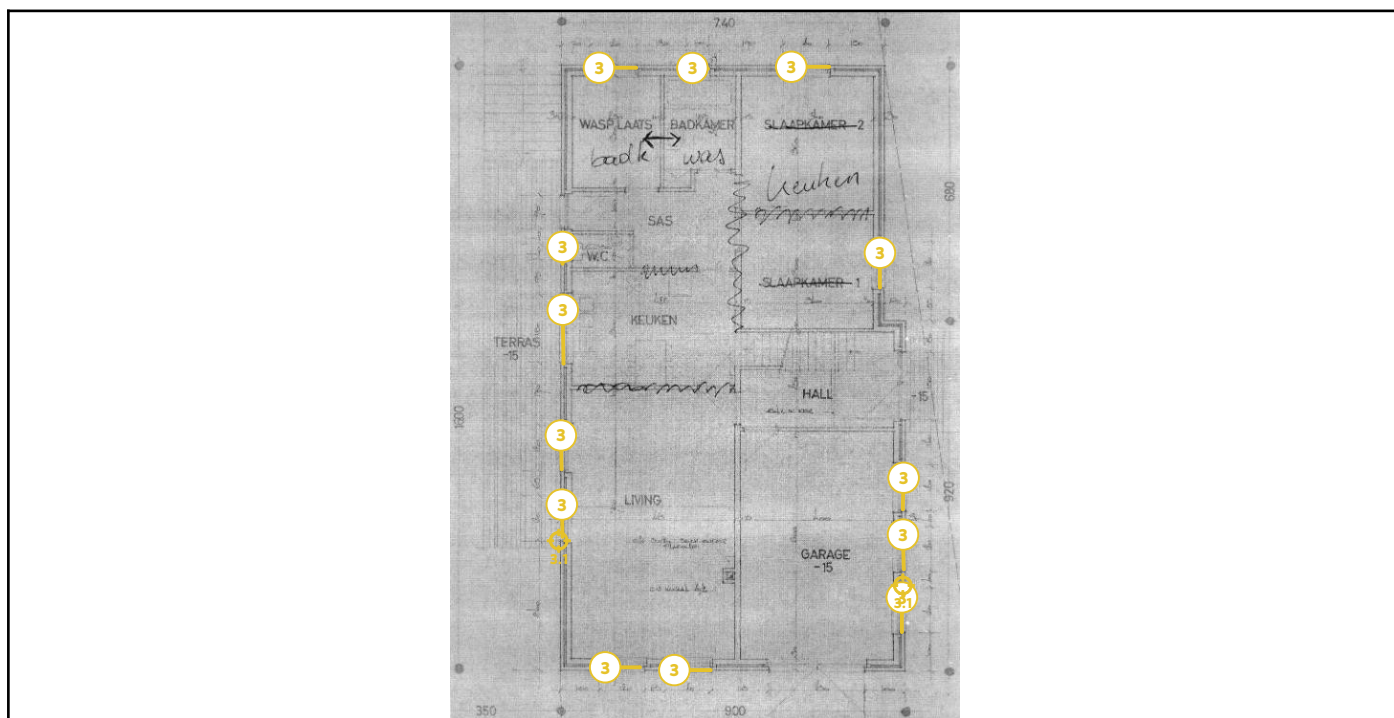
Plan 1.6: Gelijkvloers

Beschrijving	Type	Actie
3. Stopverf aan de ramen	Asbestmateriaal	Zorgvuldig beheren
3.1 Code: 2	Mengmonster	-

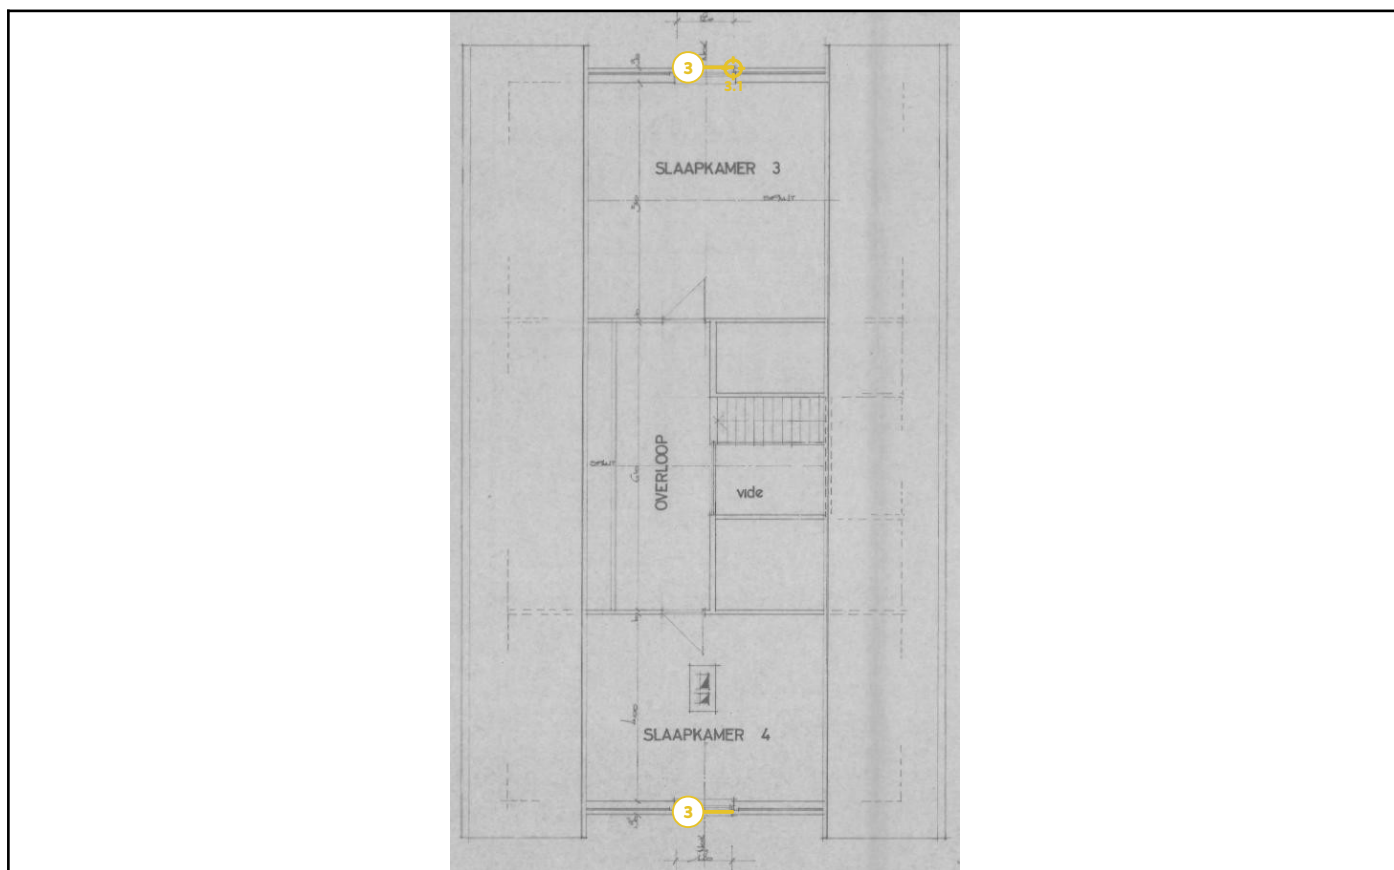
Plan 1.7: Verdieping

Beschrijving	Type	Actie
3. Stopverf aan de ramen	Asbestmateriaal	Zorgvuldig beheren
3.1 Code: 2	Mengmonster	-

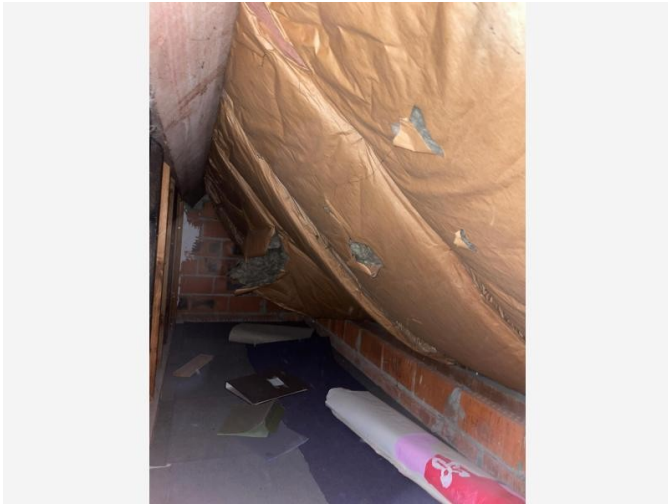
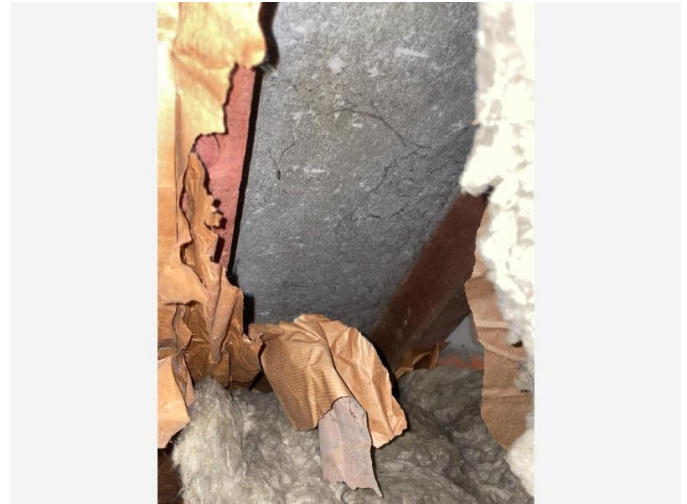
Het asbestmateriaal valt onder de mijlpaal van 2040.

Eindbeoordeling materiaalrisico	Verhoogd materiaalrisico en/of verhoogde kans op vezelvrijgave
---------------------------------	--

Gebondenheid	Categorie 1: hechtgebonden in oorsprong
Asbestsoort (vezeltype)	Crocidoliet aanwezig
Asbestconcentratie	Laag (< 50%)
Afschermingsgraad van het gehele materiaal	Geheel of deels (ook) vrij aan binnenluchtstromen
Toestand van het materiaal	Licht beschadigd, licht verweerd. Intact calciumsilicaatmateriaal of categorie III 'gebondenheid'

Beschrijving	Onderdakplaten
Omgeving	Grenst aan binnen- en buitenlucht
Primaire drager	Schuin dak
Asbestmateriaal	Plaat, paneel, tablet - Type Menuiserite
Bindmiddel van asbestmateriaal	Cement
Gebondenheid op basis van bindmiddel	Hecht
Hoeveelheid (oppervlakte - dikte - aantal)	<ul style="list-style-type: none">• 180,00 m² - 0,30 cm - 1 stuk
Totaal volume	0,54 m ³
Eenvoudig bereikbaar	Nee <ul style="list-style-type: none">• Het asbestmateriaal is bedekt (uitgezonderd laag verf, coating, behang, kunststof, textiel) en het wegnemen van het bedekkende materiaal kan niet zonder het bedekkende materiaal te beschadigen.
Bevestigingswijze	<ul style="list-style-type: none">• Geklemd• Genageld, geniet
Identificatiemethode	Vaststelling zonder monsternamen
Destructieve handeling voor identificatie	Nee

- Zorg voor een veilig beheer en verwijder dit asbestmateriaal wanneer het bij werken eenvoudig bereikbaar wordt. Controleer de toestand jaarlijks op wijzigingen.

- Eenvoudige handelingen: enkel door erkend asbestverwijderaar
De onderdakplaten zijn genageld op de tengellatten en kunnen dus onmogelijk verwijderd worden zonder breuken en stofverspreiding te veroorzaken. Dit moet door een erkend asbestverwijderaar gedaan worden.

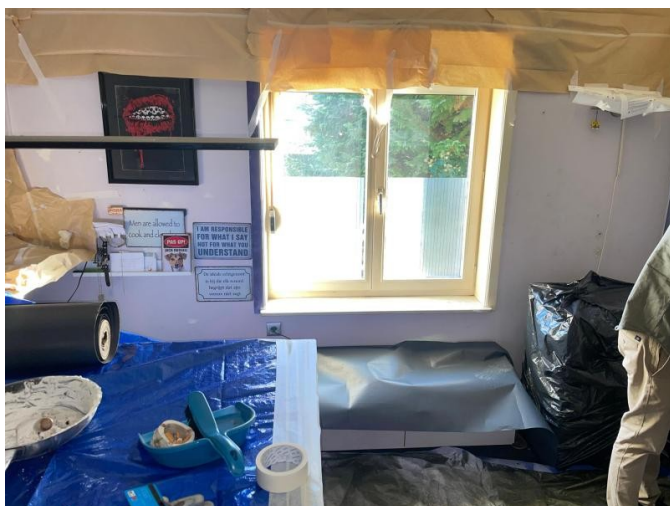
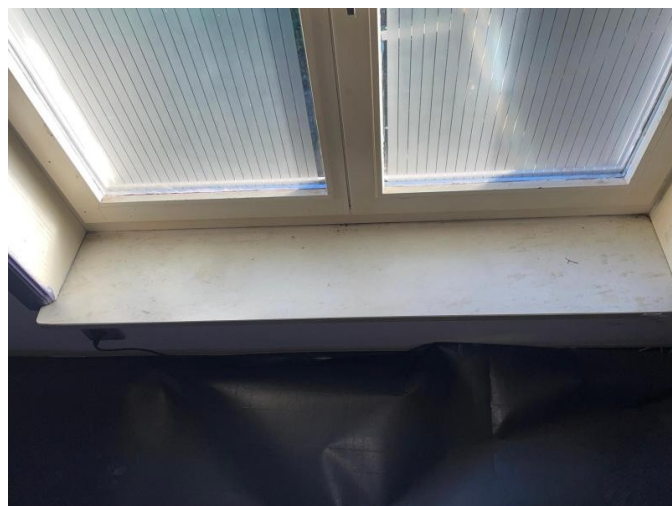
Het asbestmateriaal valt onder de mijlpaal van 2040.

Eindbeoordeling materiaalrisico	Zeer laag materiaalrisico en/of zeer lage kans op vezelvrijgave
---------------------------------	---

Gebondenheid	Categorie 1: hechtgebonden in oorsprong
Asbestsoort (vezeltype)	Alleen chrysotiel
Asbestconcentratie	Laag (< 50%)
Afschermingsgraad van het gehele materiaal	Geheel of deels (ook) vrij aan de binnenlucht
Toestand van het materiaal	Onbeschadigd, niet verweerd

Beschrijving	Enkele vensterbanken binnen
Omgeving	Binnen
Primaire drager	Wandopening verticaal (raam, deur, ...)
Asbestmateriaal	Plaat, paneel, tablet - Type Massal
Bindmiddel van asbestmateriaal	Cement
Gebondenheid op basis van bindmiddel	Hecht
Hoeveelheid (oppervlakte - dikte - aantal)	<ul style="list-style-type: none">• 0,33 m² - 2,00 cm - 2 stuks• 0,15 m² - 2,00 cm - 1 stuk• 0,24 m² - 2,00 cm - 2 stuks
Totaal volume	0,026 m ³
Eenvoudig bereikbaar	Ja
Bevestigingswijze	<ul style="list-style-type: none">• Geklemd• Verlijmd, ingegoten, versmeerd
Identificatiemethode	Vaststelling zonder monsternamen
Destructieve handeling voor identificatie	Nee

- Zorg voor een veilig beheer en verwijder dit asbestmateriaal wanneer het bij werken eenvoudig bereikbaar wordt. Controleer de toestand jaarlijks op wijzigingen.

- Eenvoudige handelingen: mag via doe-het-zelf of door werknemer(s) met opleidingsattest eenvoudige handelingen
Deze vensterbanken kunnen desgewenst vrij gemakkelijk verwijderd worden door de cement errond (of het raam erop) te verwijderen. Voorzichtigheid is geboden, zodat de vensterbanken zelf daarbij niet beschadigd worden. Als men ze zelf wil verwijderen, dient men op voorhand het juiste verpakkingsmateriaal op het recyclagepark aan te kopen. Meer informatie op <https://www.limburg.net/asbest>.

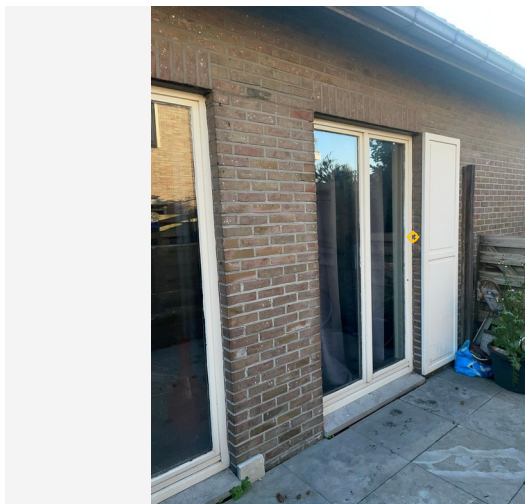
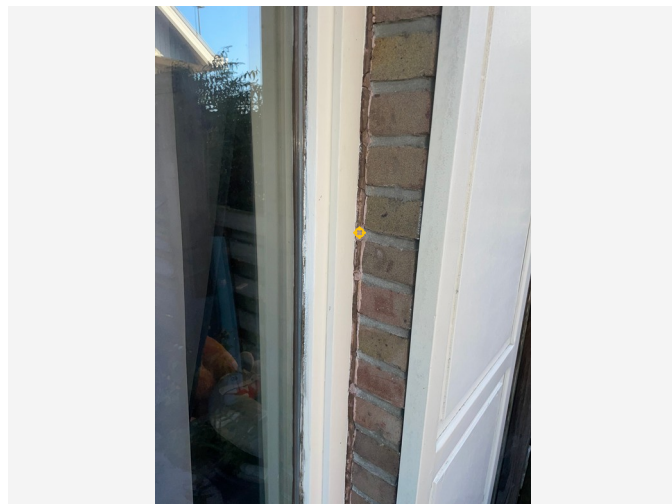
Het asbestmateriaal valt onder de mijlpaal van 2040.

Eindbeoordeling materiaalrisico	Laag materiaalrisico en/of verlaagde kans op vezelvrijgave
---------------------------------	--

Gebondenheid	Categorie 1: hechtgebonden in oorsprong
Asbestsoort (vezeltype)	Alleen chrysotiel
Asbestconcentratie	Laag (< 50%)
Afschermingsgraad van het gehele materiaal	Geheel of deels vrij aan de buitenlucht
Toestand van het materiaal	Licht beschadigd, licht verweerd. Intact calciumsilicaatmateriaal of categorie III 'gebondenheid'

#	Type	Referentie	Resultaat
3.1	Mengmonster	2	Chrysotiel

Beschrijving	Stopverf aan de ramen
Omgeving	Buiten
Primaire drager	Wandopening verticaal (raam, deur, ...)
Asbestmateriaal	In-situ afwerkingslagen - Pasta, stopverf, voegsel, stopsel, vulsel, mastiek, kitten, ...
Bindmiddel van asbestmateriaal	Kitten, mastiek, pasta
Gebondenheid op basis van bindmiddel	Hecht
Hoeveelheid (gewicht - aantal)	<ul style="list-style-type: none">• 20,00 kg - 1 stuk
Totaal gewicht	20,00 kg
Eenvoudig bereikbaar	Ja
Bevestigingswijze	<ul style="list-style-type: none">• Verlijmd, ingegoten, versmeerd
Identificatiemethode	Vaststelling met monstername
Destructieve handeling voor identificatie	Nee

- Zorg voor een veilig beheer en verwijder dit asbestmateriaal wanneer het bij werken eenvoudig bereikbaar wordt. Controleer de toestand jaarlijks op wijzigingen.

- Eenvoudige handelingen: enkel door erkend asbestverwijderaer
De stopverf kan niet verwijderd worden zonder vezelverspreiding te veroorzaken. Dit moet door een erkend asbestverwijderaer gedaan worden.

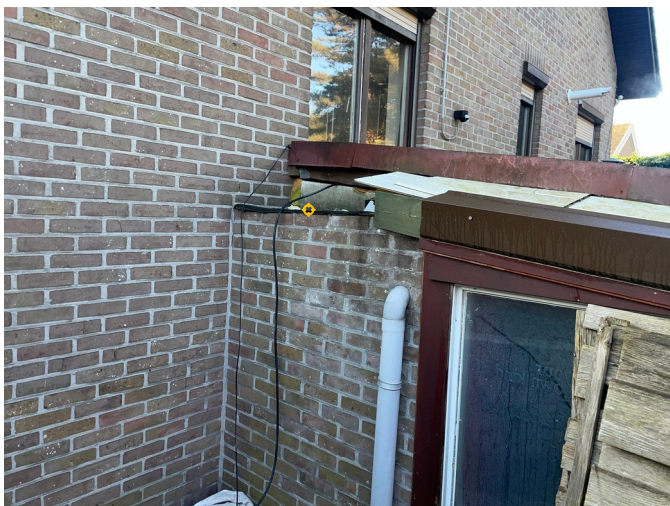
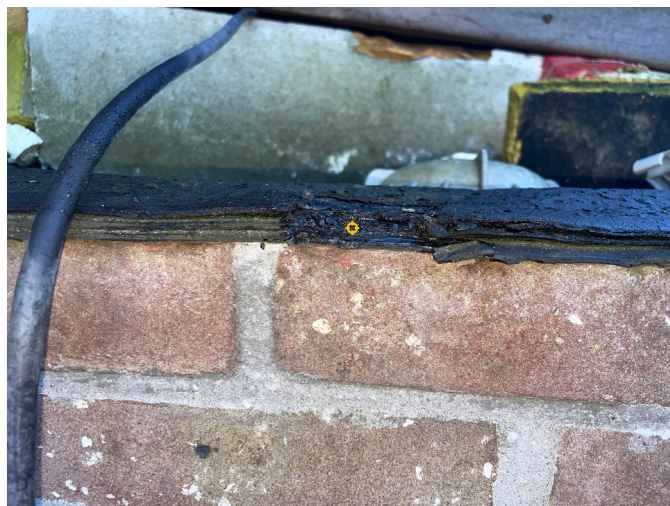
Fiche 5: Roofing op het plat dak boven kelderdeur

Geen asbest

#	Type	Referentie	Resultaat
5.1	Mengmonster	3	Geen asbest

Beschrijving	Roofing op het plat dak boven kelderdeur
Omgeving	Buiten
Primaire drager	Plat dak
Bindmiddel van materiaal	Bitumen (roofing, teer, asfalt)
Gebondenheid op basis van bindmiddel	Hecht
Hoeveelheid (oppervlakte - aantal)	• 5,00 m ² - 1 stuk
Totale oppervlakte	5,00 m ²
Identificatiemethode	Vaststelling met monsternamen
Destructieve handeling voor identificatie	Nee
