# Asbestinventarisatetest

Vijverstraat 17, 2800 Mechelen

Attestnummer : 20241027-000185.000

Uitgegeven op : 27.10.2024

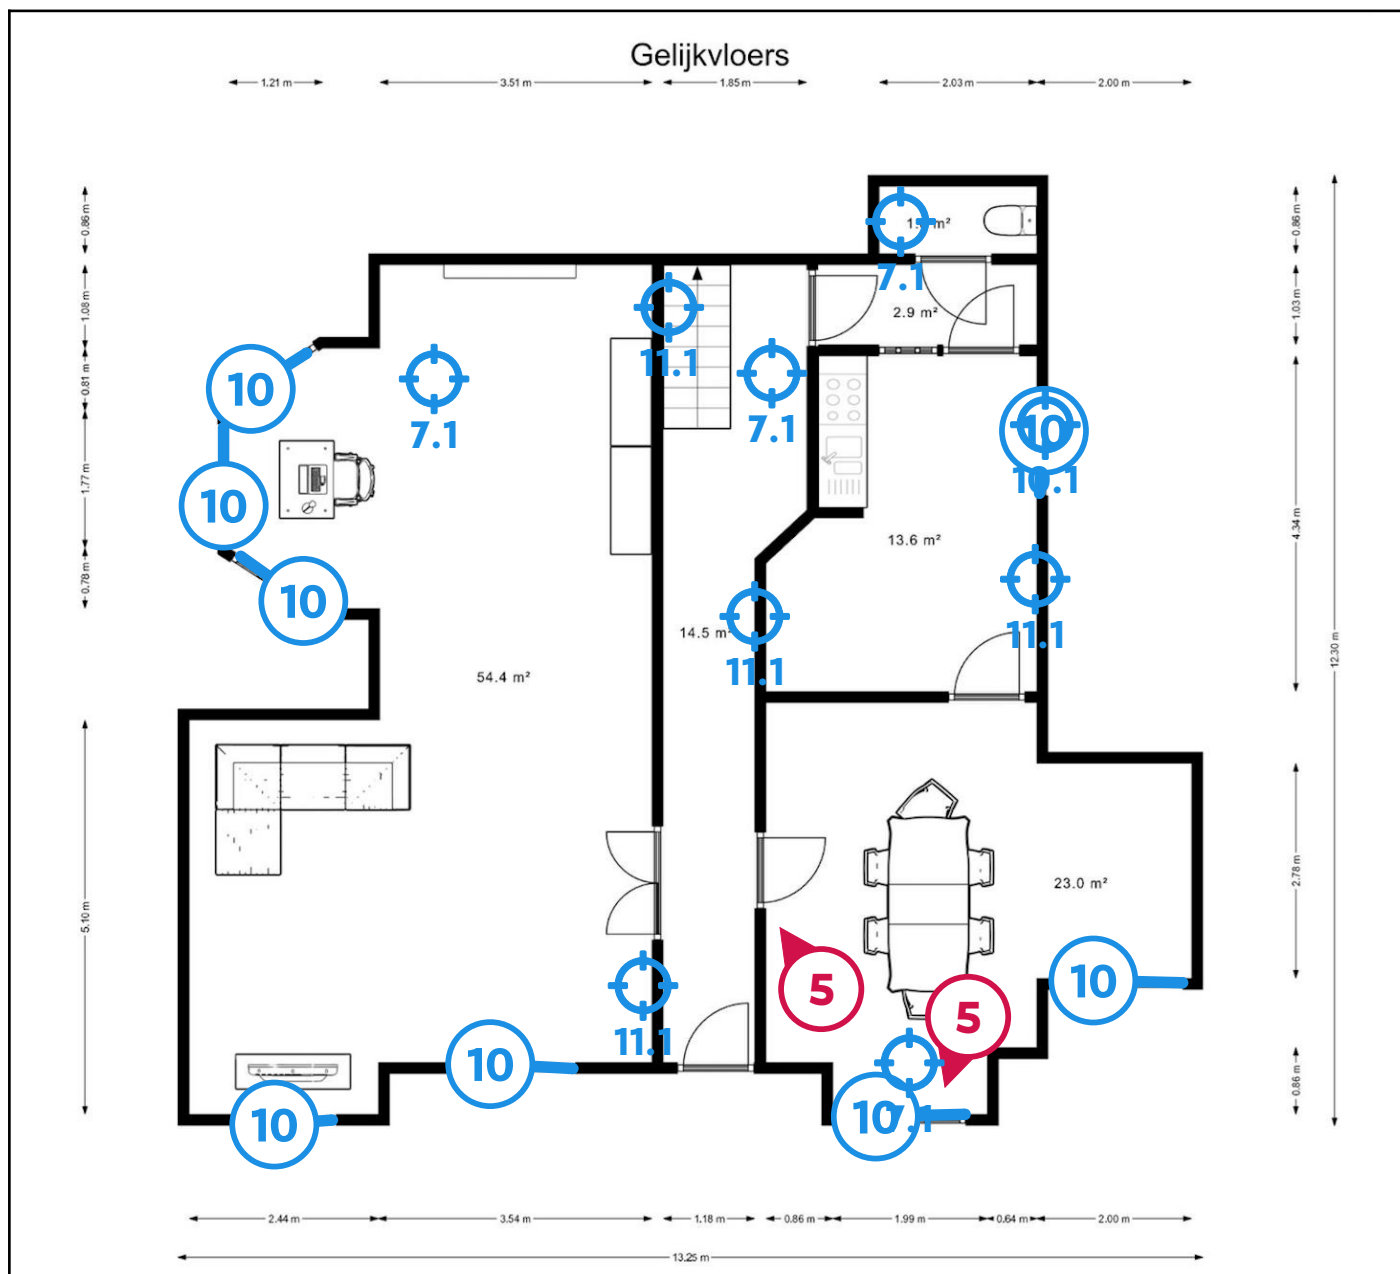
# Plan 1.1: Gelijkvloers

Beschrijving	Type	Actie
5. Woning - bakeliet schakelaars	Asbestmateriaal	Dringend verwijderen
7. Woning - pleisterwerk plafond - gelijkvloers	Geen asbest	-
7.1 Code: MM02	Mengmonster	-
10. Woning - kit - ramen	Geen asbest	-

10.1 Code: MM06	Puntmonster	-
11. Woning - pleisterwerk muur - gelijkvloers	Geen asbest	-
11.1 Code: MM01	Mengmonster	-

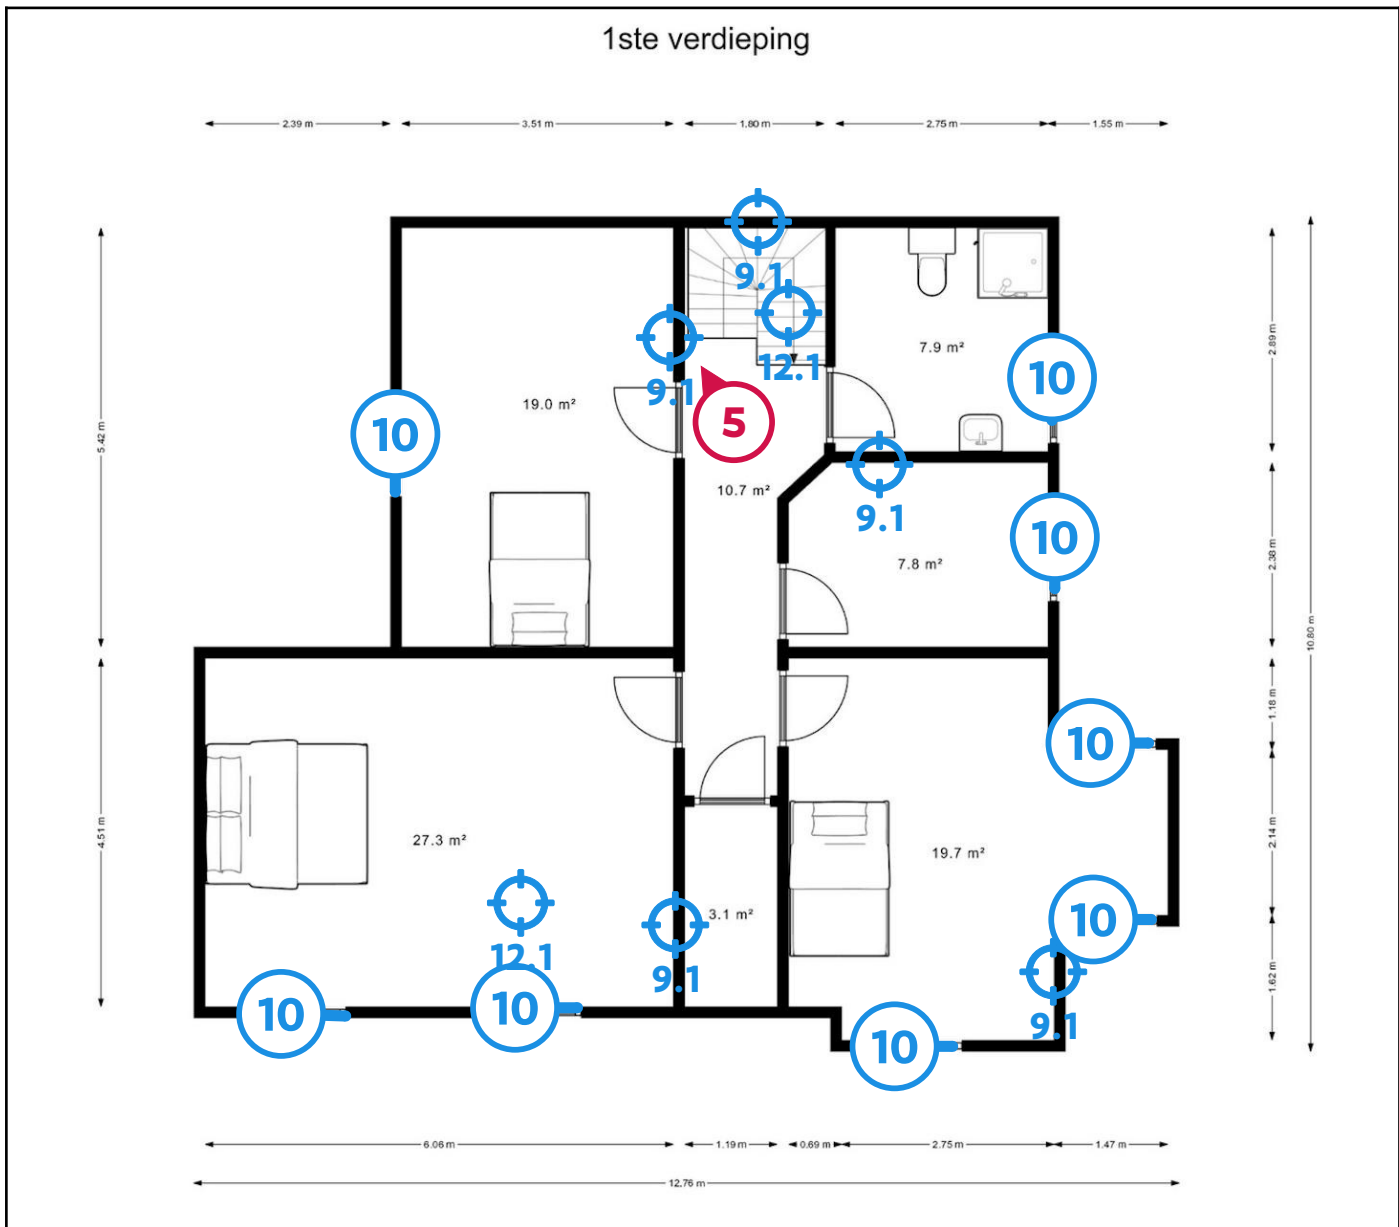
# Plan 1.2: 1ste verdiep

Beschrijving	Type	Actie
5. Woning - bakeliet schakelaars	Asbestmateriaal	Dringend verwijderen
9. Woning - pleisterwerk muur - 1ste verdiep	Geen asbest	-
9.1 Code: MM03	Mengmonster	-
10. Woning - kit - ramen	Geen asbest	-
12. Woning - pleisterwerk plafond - 1ste verdiep	Geen asbest	-

12.1 Code: MM04	Mengmonster	-
-----------------	-------------	---

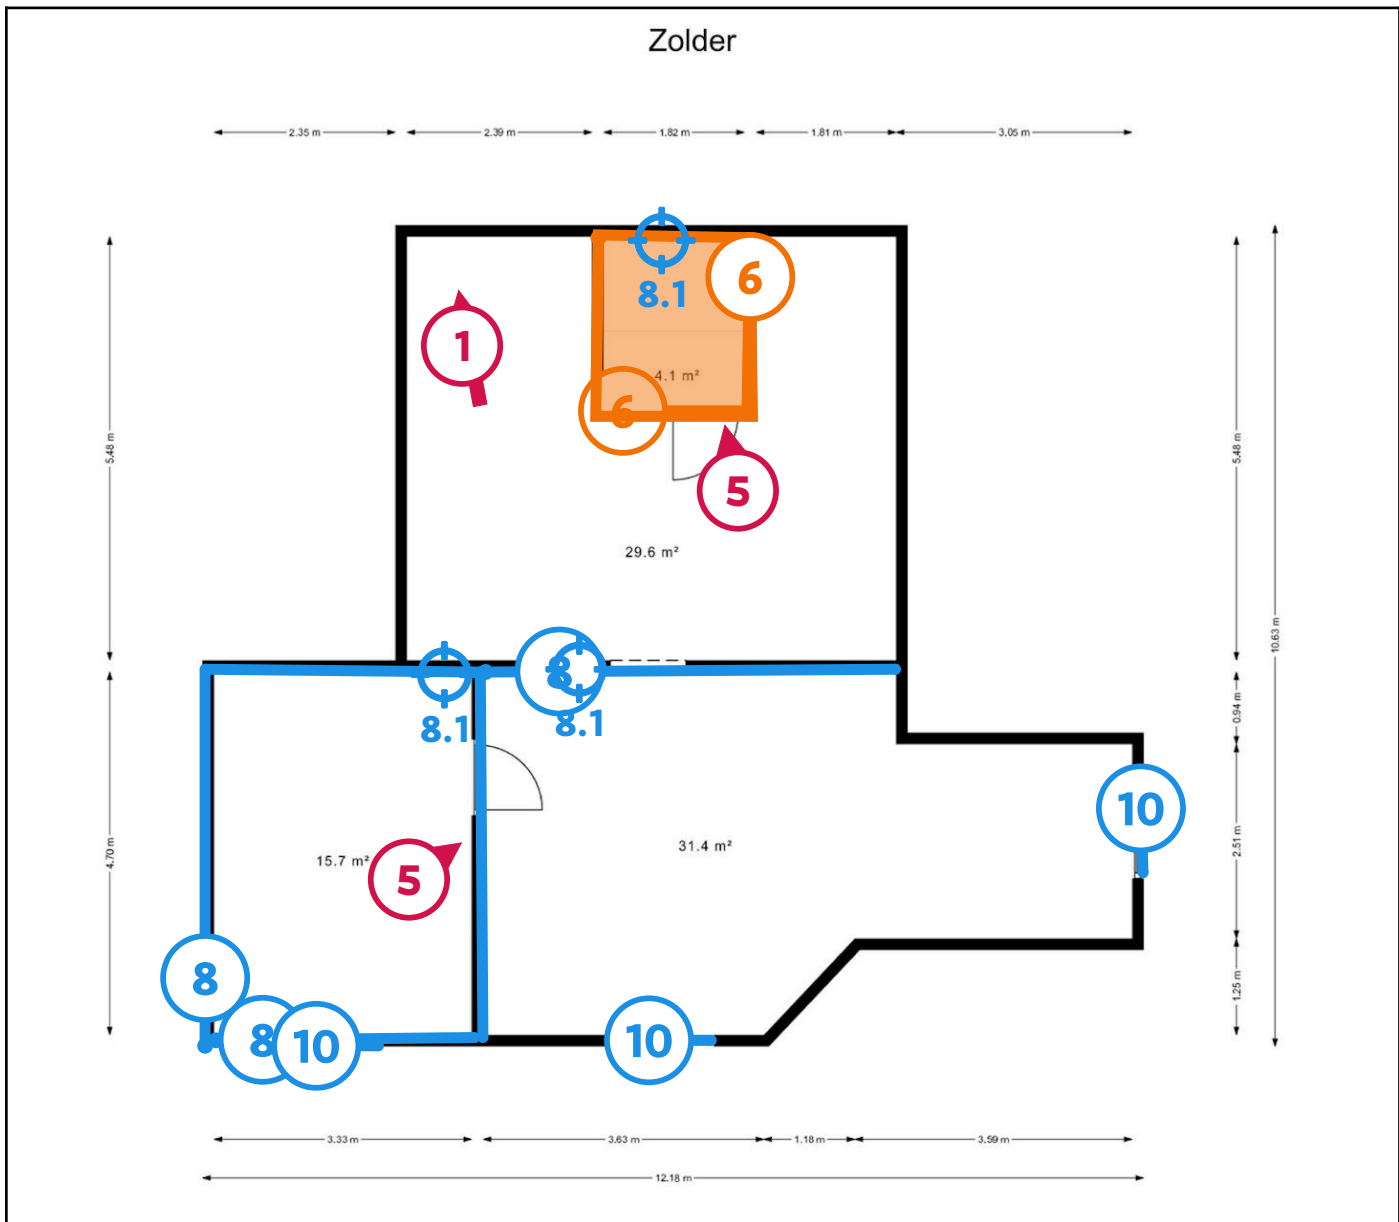
# Plan 1.3: Zolder

Beschrijving	Type	Actie
1. Woning - leien - zolder	Asbestmateriaal	Dringend verwijderen
5. Woning - bakeliet schakelaars	Asbestmateriaal	Dringend verwijderen
6. Woning - menuiserie platen Eternit - zolder	Asbestmateriaal	Verwijderen
8. Woning - pleisterwerk muur - Zolder	Geen asbest	-
8.1 Code: MM05	Mengmonster	-

10. Woning - kit - ramen	Geen asbest	-
--------------------------	-------------	---

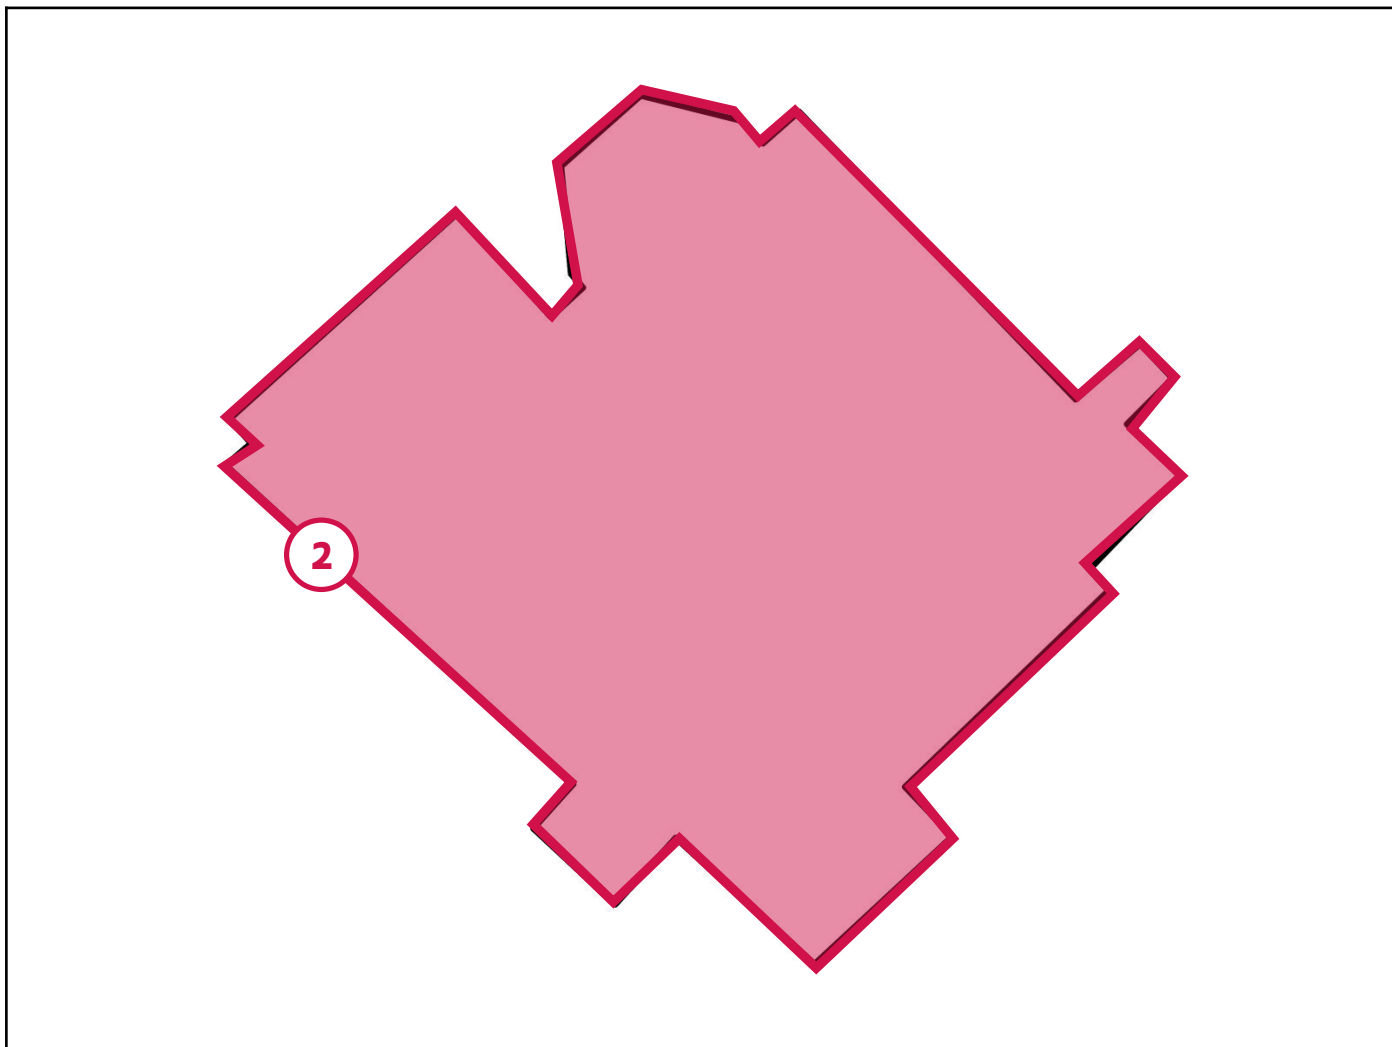
## Plan 1.4: Dak

Beschrijving	Type	Actie
2. Woning - leien - schuin dak	Asbestmateriaal	Dringend verwijderen

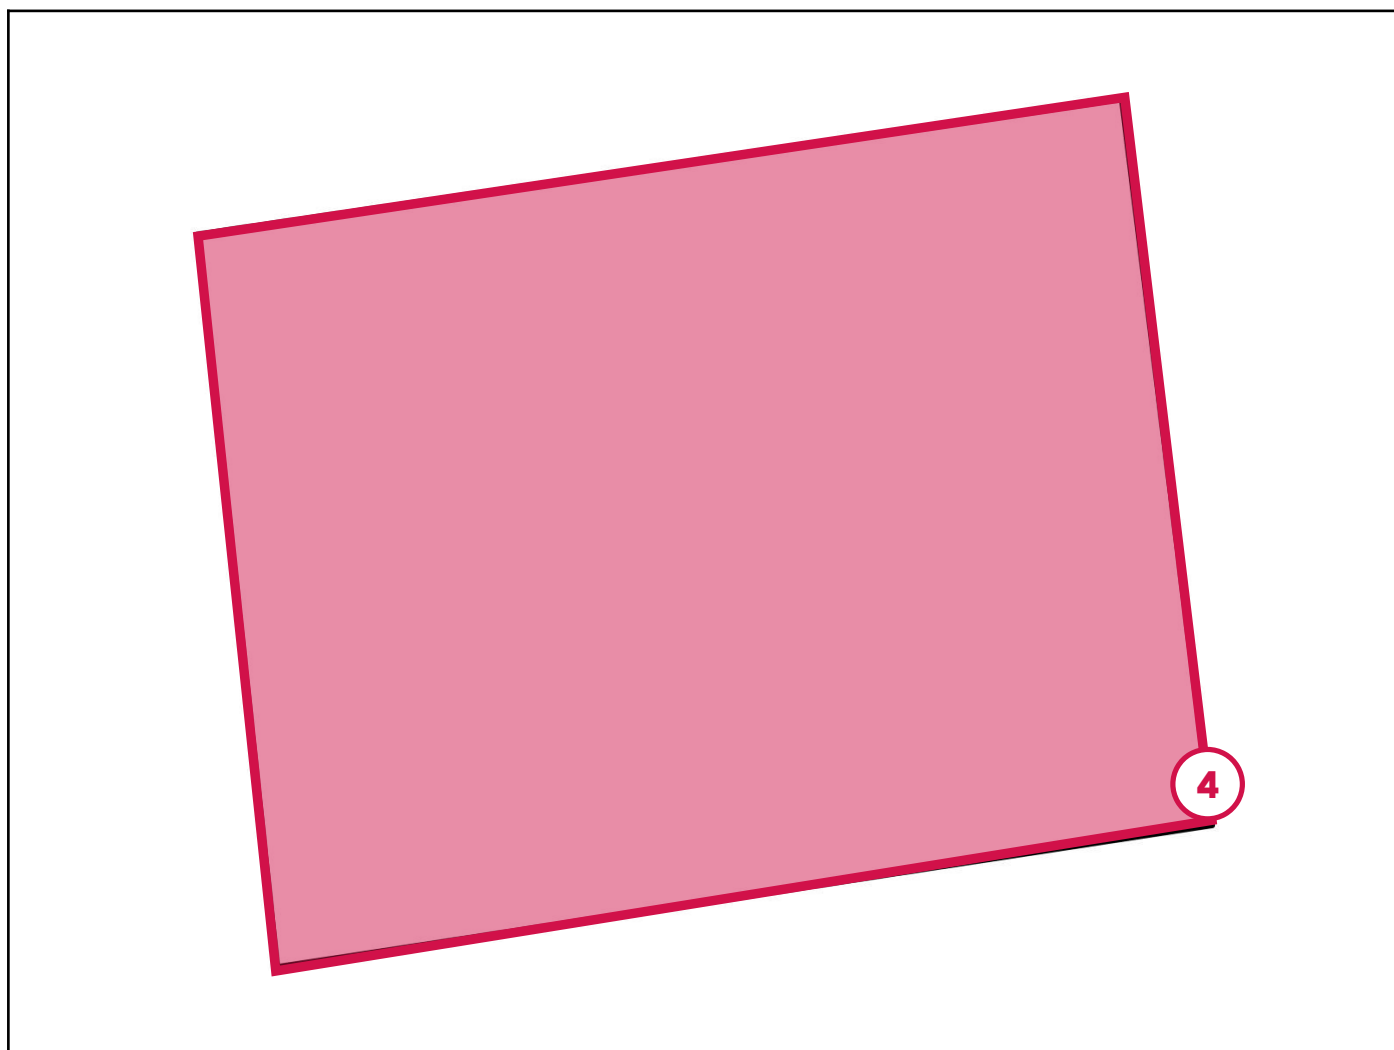
## Plan 2.1: Tuinhuis

Beschrijving	Type	Actie
4. Tuinhuis - leien - schuin dak	Asbestmateriaal	Dringend verwijderen

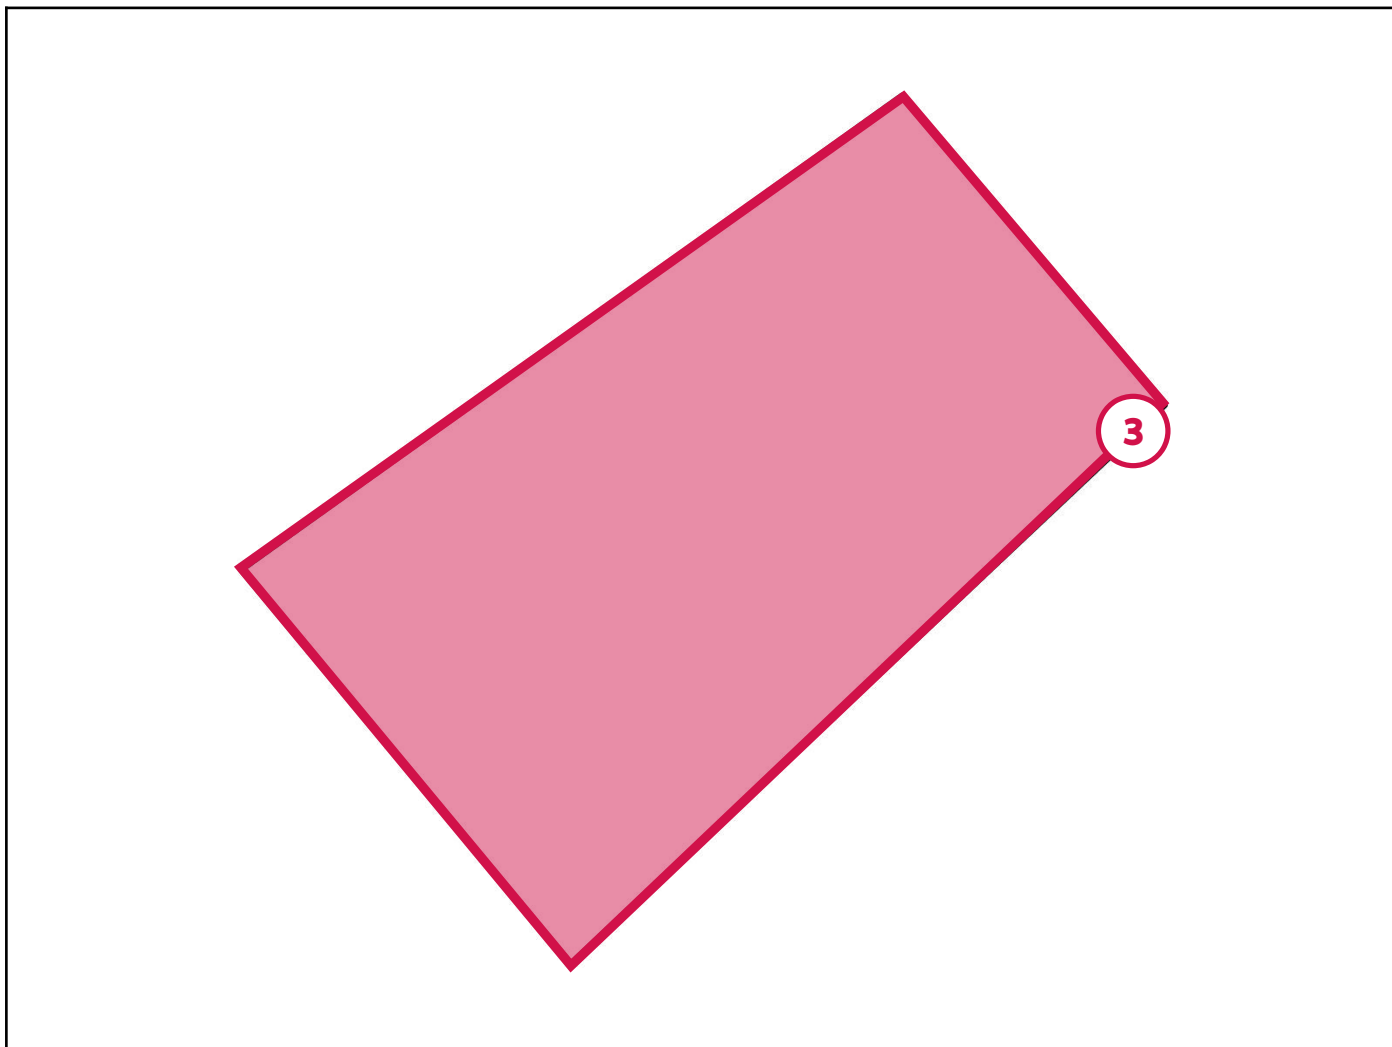
## Plan 3.1: Afdak

Beschrijving	Type	Actie
3. Afdak - golfplaten - schuin dak	Asbestmateriaal	Dringend verwijderen

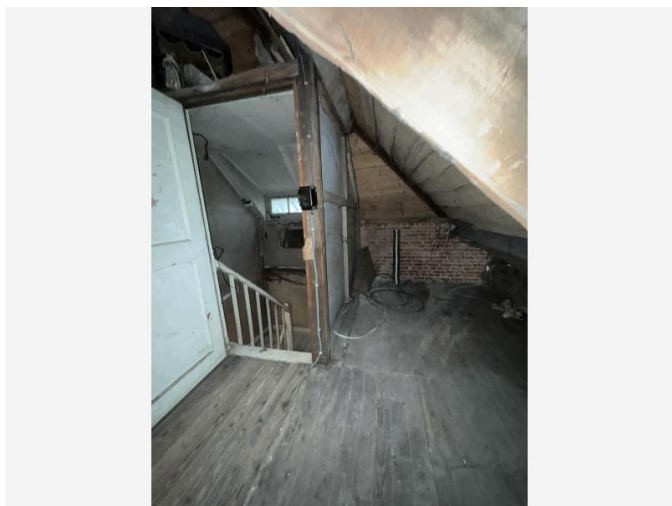
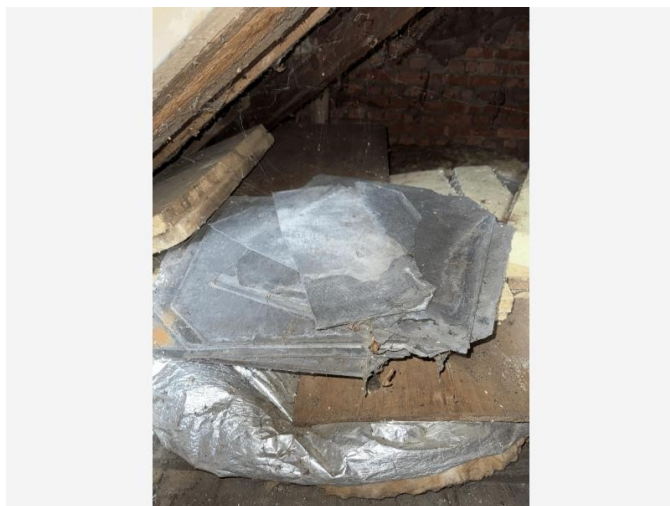
## Conclusie

Het asbestmateriaal valt onder de mijlpaal van 2040.

**Dringend verwijderen**

Beschrijving	Woning - leien - zolder
Type afvalstof	Betreft stock-voorraad of gedemonteerde asbestmaterialen
Aanwezige resten	Leien op dak
Omgeving	Binnen
Primaire drager	Bodem
Asbestmaterialen	<ul style="list-style-type: none"><li>Dak- en gevelbekleding - Lei, shingle</li></ul>
Bindmiddel van asbestmateriaal	Cement
Gebondenheid op basis van bindmiddel	Hecht
Hoeveelheid (gewicht - aantal)	<ul style="list-style-type: none"><li>5,00 kg - 1 stuk</li></ul>
Totaal gewicht	5,00 kg
Eenvoudig bereikbaar	Ja
Identificatiemethode	Vaststelling zonder monsternamen

- Verwijder het asbestafval.

- Eenvoudige handelingen: mag via doe-het-zelf of door werknemer(s) met opleidingsattest eenvoudige handelingen  
Let op! Een toepassing dat niet kan verwijderd worden zonder te breken, te beschadigen of scheuren moet verplicht door een erkende asbestverwijderaar verwijderd worden. Roep dan de hulp in van een erkende verwijderaar.

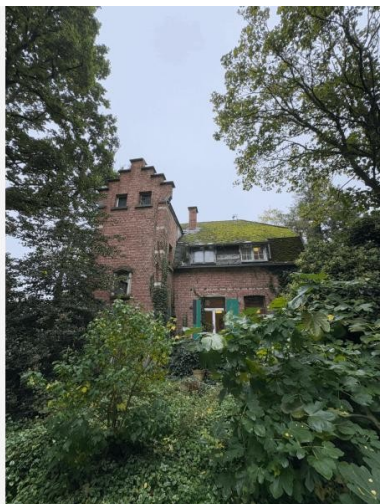
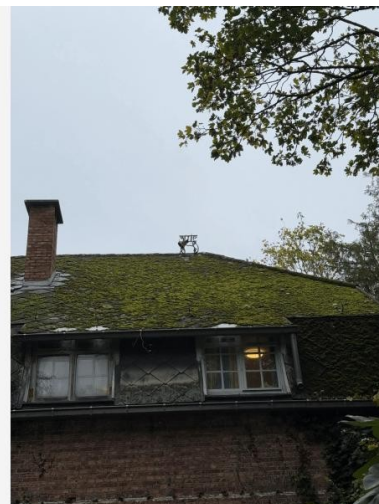
Het asbestmateriaal valt onder de mijlpaal van 2034.

**Dringend verwijderen**

Eindbeoordeling materiaalrisico	Hoog materiaalrisico en/of hoge kans op vezelvrijgave
---------------------------------	---

Gebondenheid	Categorie 1: hechtgebonden in oorsprong
Asbestsoort (vezeltype)	Crocidoliet aanwezig
Asbestconcentratie	Laag (< 50%)
Afschermingsgraad van het gehele materiaal	Geheel of deels (ook) vrij aan de binnenlucht
Toestand van het materiaal	Zwaar beschadigd, zwaar verweerd

<b>Beschrijving</b>	Woning - leien - schuin dak
<b>Omgeving</b>	Buiten
<b>Primaire drager</b>	Schuin dak
<b>Asbestmateriaal</b>	Dak- en gevelbekleding - Lei, shingle
<b>Bindmiddel van asbestmateriaal</b>	Cement
<b>Gebondenheid op basis van bindmiddel</b>	Hecht
<b>Hoeveelheid (oppervlakte - aantal)</b>	<ul style="list-style-type: none"><li>• 180,00 m<sup>2</sup> - 1 stuk</li></ul>
<b>Totale oppervlakte</b>	180,00 m <sup>2</sup>
<b>Eenvoudig bereikbaar</b>	Ja
<b>Bevestigingswijze</b>	<ul style="list-style-type: none"><li>• Geklemd</li><li>• Genageld, geniet</li></ul>
<b>Identificatiemethode</b>	Vaststelling zonder monsternamen
<b>Destructieve handeling voor identificatie</b>	Nee

- Verwijder dit asbestmateriaal zo snel mogelijk. Volg de toestand goed op.
- Hemelwater dat afspoelt van asbestcement daken of gevels kan asbestdeeltjes bevatten. Gebruik het enkel voor gesloten circuits (bv. spoelen toiletten). Reinig na het vervangen van het dak of de gevel de dakgoten en regenwaterput of -ton om asbesthoudend sediment of slib te verwijderen

- Eenvoudige handelingen: enkel door erkend asbestverwijderaar  
Let op! Een toepassing dat niet kan verwijderd worden zonder te breken, te beschadigen of scheuren moet verplicht door een erkende asbestverwijderaar verwijderd worden. Roep dan de hulp in van een erkende verwijderaar.

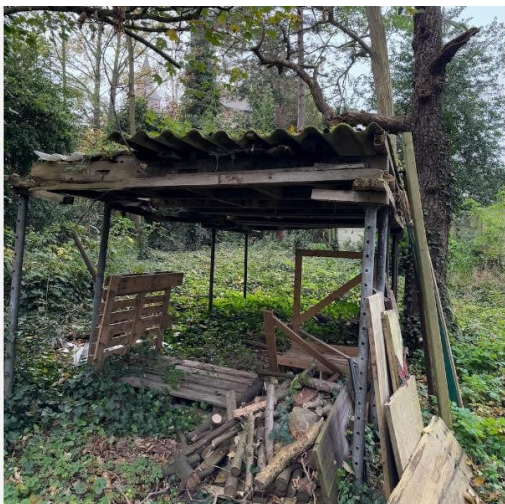
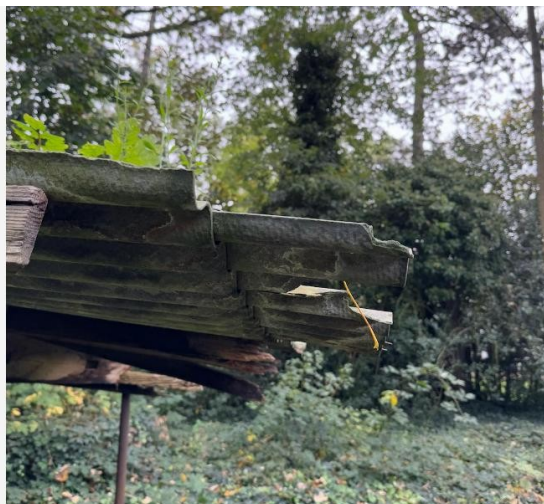
Het asbestmateriaal valt onder de mijlpaal van 2034.

**Dringend verwijderen**

Eindbeoordeling materiaalrisico	Hoog materiaalrisico en/of hoge kans op vezelvrijgave
---------------------------------	---

Gebondenheid	Categorie 1: hechtgebonden in oorsprong
Asbestsoort (vezeltype)	Crocidoliet aanwezig
Asbestconcentratie	Laag (< 50%)
Afschermingsgraad van het gehele materiaal	Geheel of deels vrij aan de buitenlucht
Toestand van het materiaal	Zwaar beschadigd, zwaar verweerd

<b>Beschrijving</b>	Afdak - golfplaten - schuin dak
<b>Omgeving</b>	Buiten
<b>Primaire drager</b>	Schuin dak
<b>Asbestmateriaal</b>	Dak- en gevelbekleding - Golfplaat
<b>Bindmiddel van asbestmateriaal</b>	Cement
<b>Gebondenheid op basis van bindmiddel</b>	Hecht
<b>Hoeveelheid (oppervlakte - aantal)</b>	<ul style="list-style-type: none"><li>• 15,00 m<sup>2</sup> - 1 stuk</li></ul>
<b>Totale oppervlakte</b>	15,00 m <sup>2</sup>
<b>Eenvoudig bereikbaar</b>	Ja
<b>Bevestigingswijze</b>	<ul style="list-style-type: none"><li>• Geschroefd</li></ul>
<b>Identificatiemethode</b>	Vaststelling zonder monstername
<b>Destructieve handeling voor identificatie</b>	Nee

- Verwijder dit asbestmateriaal zo snel mogelijk. Volg de toestand goed op.
- Hemelwater dat afspoelt van asbestcement daken of gevels kan asbestdeeltjes bevatten. Gebruik het enkel voor gesloten circuits (bv. spoelen toiletten). Reinig na het vervangen van het dak of de gevel de dakgoten en regenwaterput of -ton om asbesthoudend sediment of slib te verwijderen

- Eenvoudige handelingen: enkel door erkend asbestverwijderaar  
Let op! Een toepassing dat niet kan verwijderd worden zonder te breken, te beschadigen of scheuren moet verplicht door een erkende asbestverwijderaar verwijderd worden. Roep dan de hulp in van een erkende verwijderaar.

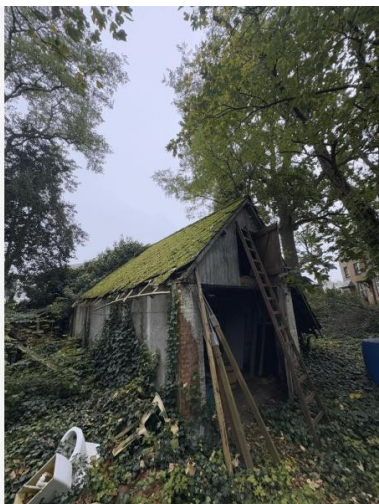
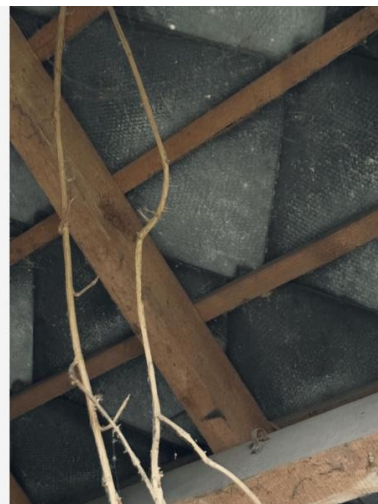
Het asbestmateriaal valt onder de mijlpaal van 2034.

**Dringend verwijderen**

Eindbeoordeling materiaalrisico	Hoog materiaalrisico en/of hoge kans op vezelvrijgave
---------------------------------	---

Gebondenheid	Categorie 1: hechtgebonden in oorsprong
Asbestsoort (vezeltype)	Crocidoliet aanwezig
Asbestconcentratie	Laag (< 50%)
Afschermingsgraad van het gehele materiaal	Geheel of deels (ook) vrij aan de binnenlucht
Toestand van het materiaal	Zwaar beschadigd, zwaar verweerd

<b>Beschrijving</b>	Tuinhuis - leien - schuin dak
<b>Omgeving</b>	Grenst aan binnen- en buitenlucht
<b>Primaire drager</b>	Schuin dak
<b>Asbestmateriaal</b>	Dak- en gevelbekleding - Lei, shingle
<b>Bindmiddel van asbestmateriaal</b>	Cement
<b>Gebondenheid op basis van bindmiddel</b>	Hecht
<b>Hoeveelheid (oppervlakte - aantal)</b>	<ul style="list-style-type: none"><li>• 100,00 m<sup>2</sup> - 1 stuk</li></ul>
<b>Totale oppervlakte</b>	100,00 m <sup>2</sup>
<b>Eenvoudig bereikbaar</b>	Ja
<b>Bevestigingswijze</b>	<ul style="list-style-type: none"><li>• Geklemd</li><li>• Genageld, geniet</li></ul>
<b>Identificatiemethode</b>	Vaststelling zonder monsternamen
<b>Destructieve handeling voor identificatie</b>	Nee

- Verwijder dit asbestmateriaal zo snel mogelijk. Volg de toestand goed op.
- Hemelwater dat afspoelt van asbestcement daken of gevels kan asbestdeeltjes bevatten. Gebruik het enkel voor gesloten circuits (bv. spoelen toiletten). Reinig na het vervangen van het dak of de gevel de dakgoten en regenwaterput of -ton om asbesthoudend sediment of slib te verwijderen

- Eenvoudige handelingen: enkel door erkend asbestverwijderaar  
Let op! Een toepassing dat niet kan verwijderd worden zonder te breken, te beschadigen of scheuren moet verplicht door een erkende asbestverwijderaar verwijderd worden. Roep dan de hulp in van een erkende verwijderaar.

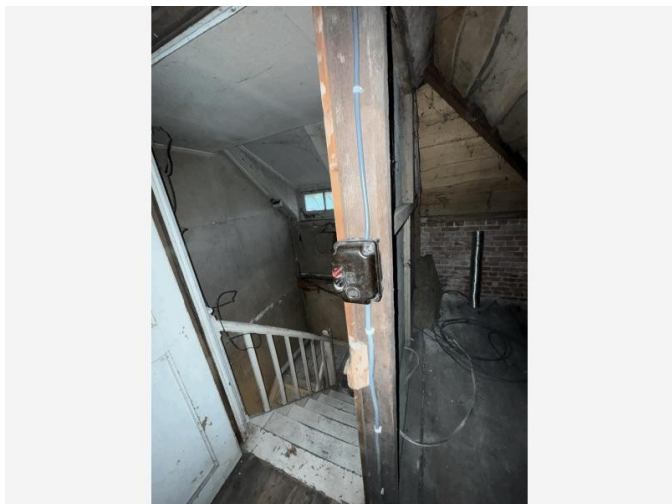
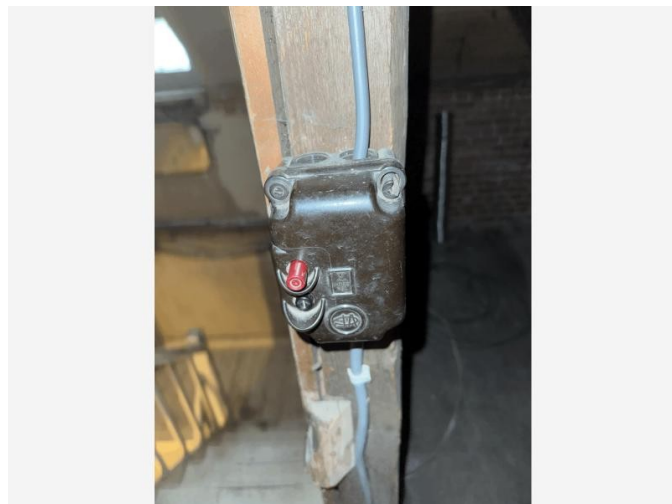
Het asbestmateriaal valt onder de mijlpaal van 2040.

**Dringend verwijderen**

Eindbeoordeling materiaalrisico	Hoog materiaalrisico en/of hoge kans op vezelvrijgave
---------------------------------	---

Gebondenheid	Categorie 1: hechtgebonden in oorsprong
Asbestsoort (vezeltype)	Crocidoliet aanwezig
Asbestconcentratie	Laag (< 50%)
Afschermingsgraad van het gehele materiaal	Geheel of deels (ook) vrij aan de binnenlucht
Toestand van het materiaal	Matig beschadigd, matig verweerd

Beschrijving	Woning - bakeliet schakelaars
Omgeving	Binnen
Primaire drager	Binnenwand
Asbestmateriaal	Plaat, paneel, tablet - Type Bakeliet
Bindmiddel van asbestmateriaal	Kunststof of -hars
Gebondenheid op basis van bindmiddel	Hecht
Hoeveelheid (oppervlakte - dikte - aantal)	<ul style="list-style-type: none"><li>• 0,20 m<sup>2</sup> - 1,00 cm - 10 stuks</li></ul>
Totaal volume	0,02 m <sup>3</sup>
Eenvoudig bereikbaar	Ja
Bevestigingswijze	<ul style="list-style-type: none"><li>• Geschroefd</li></ul>
Identificatiemethode	Vaststelling zonder monstername
Destructieve handeling voor identificatie	Nee
Opmerking	Bakeliet schakelaars zijn vaak asbesthoudend, de locatie van een aantal van deze schakelaars zijn op het plan aangeduid.

- Verwijder dit asbestmateriaal zo snel mogelijk. Volg de toestand goed op.

- Eenvoudige handelingen: mag via doe-het-zelf of door werknemer(s) met opleidingsattest eenvoudige handelingen  
Schakelaars, stopcontacten en andere gelijkaardige toepassingen kunnen eenvoudig losgeschroefd worden --> EH doe-het-zelf. Afgesloten of verzegelde kast --> EH opgeleid techniker personeel 8u basisopleiding asbest.

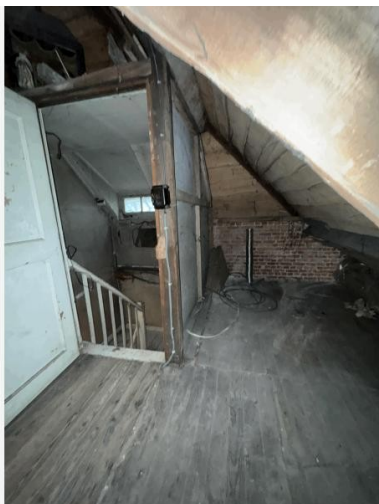
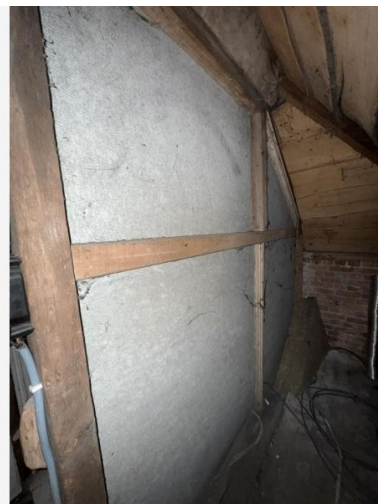
Het asbestmateriaal valt onder de mijlpaal van 2040.

Verwijderen

Eindbeoordeling materiaalrisico	Verhoogd materiaalrisico en/of verhoogde kans op vezelvrijgave
---------------------------------	--

Gebondenheid	Categorie 1: hechtgebonden in oorsprong
Asbestsoort (vezeltype)	Crocidoliet aanwezig
Asbestconcentratie	Laag (< 50%)
Afschermingsgraad van het gehele materiaal	Geheel of deels (ook) vrij aan de binnenlucht
Toestand van het materiaal	Licht beschadigd, licht verweerd. Intact calciumsilicaatmateriaal of categorie III 'gebondenheid'

Beschrijving	Woning - menuiserie platen Eternit - zolder
Omgeving	Binnen
Primaire drager	Binnenwand
Asbestmateriaal	Plaat, paneel, tablet - Type Menuiserie
Bindmiddel van asbestmateriaal	Cement
Gebondenheid op basis van bindmiddel	Hecht
Hoeveelheid (oppervlakte - dikte - aantal)	• 15,00 m <sup>2</sup> - 1,00 cm - 1 stuk
Totaal volume	0,15 m <sup>3</sup>
Eenvoudig bereikbaar	Ja
Bevestigingswijze	• Geklemd
Identificatiemethode	Vaststelling zonder monstername
Destructieve handeling voor identificatie	Nee

- Verwijder dit asbestmateriaal zo snel mogelijk. Volg de toestand goed op.

- Eenvoudige handelingen: mag via doe-het-zelf of door werknemer(s) met opleidingsattest eenvoudige handelingen  
Let op! Indien de toepassing niet verwijderd kan worden zonder te breken, te beschadigen of scheuren mag dit enkel door een erkende asbestverwijderaar verwijderd worden. Roep de hulp in van een erkende verwijderaar.

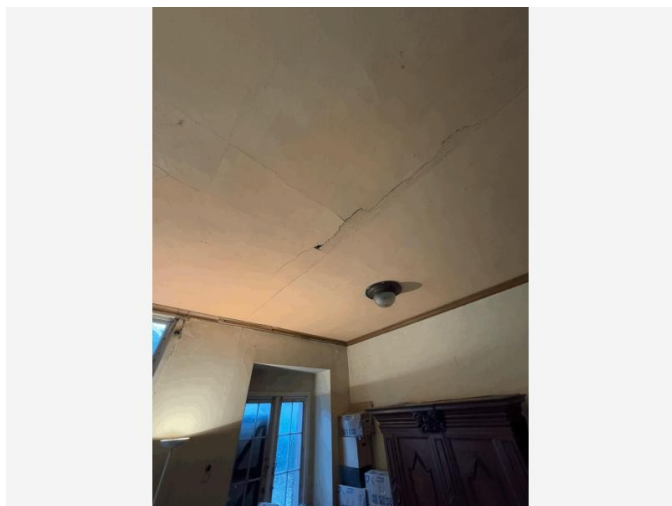
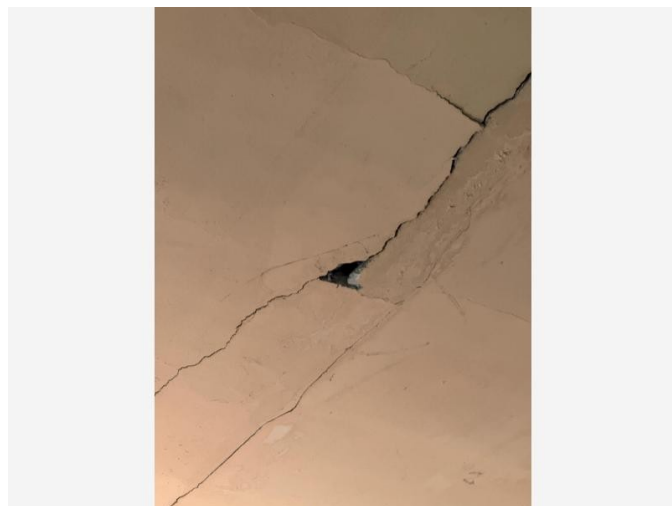
Geen asbest

#	Type	Referentie	Resultaat
7.1	Mengmonster	MM02	Geen asbest

Beschrijving	Woning - pleisterwerk plafond - gelijkvloers
Omgeving	Binnen
Primaire drager	Plafond
Bindmiddel van materiaal	Gips - kalk
Gebondenheid op basis van bindmiddel	Niet-hechtgebonden
Hoeveelheid (oppervlakte - dikte - aantal)	• 150,00 m <sup>2</sup> - 2,00 cm - 1 stuk
Totaal volume	3,00 m <sup>3</sup>
Identificatiemethode	Vaststelling met monstername
Destructieve handeling voor identificatie	Nee

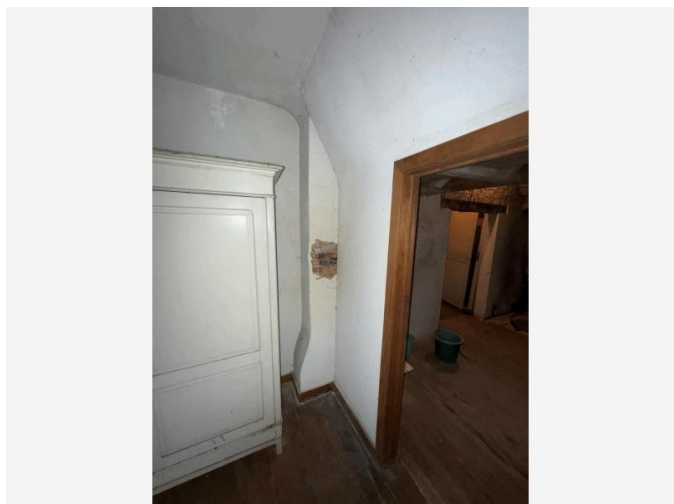
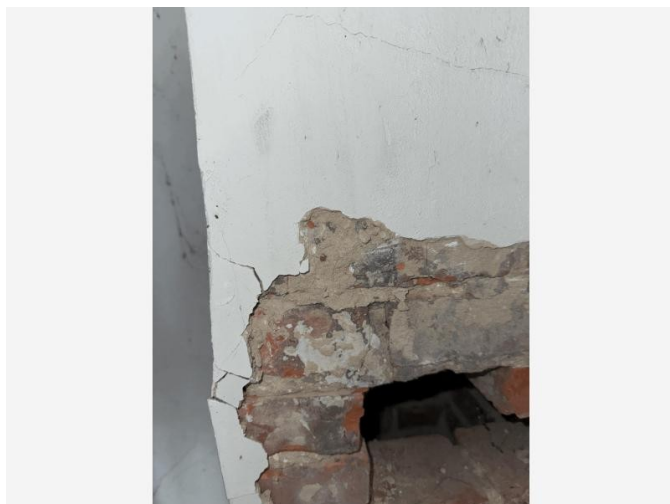
Geen asbest

#	Type	Referentie	Resultaat
8.1	Mengmonster	MM05	Geen asbest

Beschrijving	Woning - pleisterwerk muur - Zolder
Omgeving	Binnen
Primaire drager	Binnenwand
Bindmiddel van materiaal	Gips - kalk
Gebondenheid op basis van bindmiddel	Niet-hechtgebonden
Hoeveelheid (oppervlakte - dikte - aantal)	• 100,00 m <sup>2</sup> - 2,00 cm - 1 stuk
Totaal volume	2,00 m <sup>3</sup>
Identificatiemethode	Vaststelling met monsternamen
Destructieve handeling voor identificatie	Nee

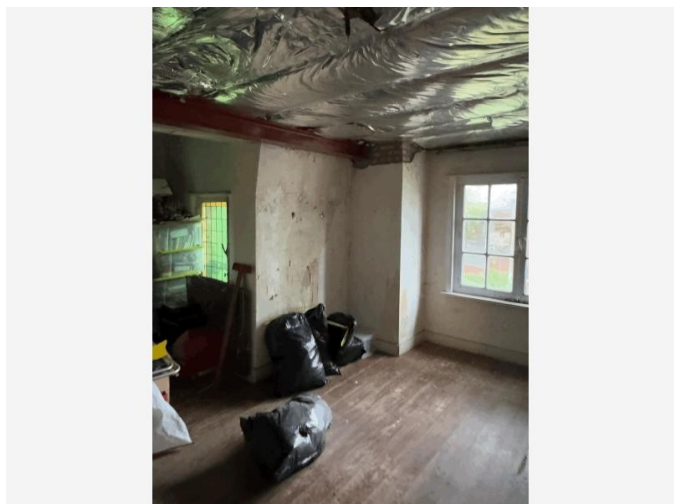
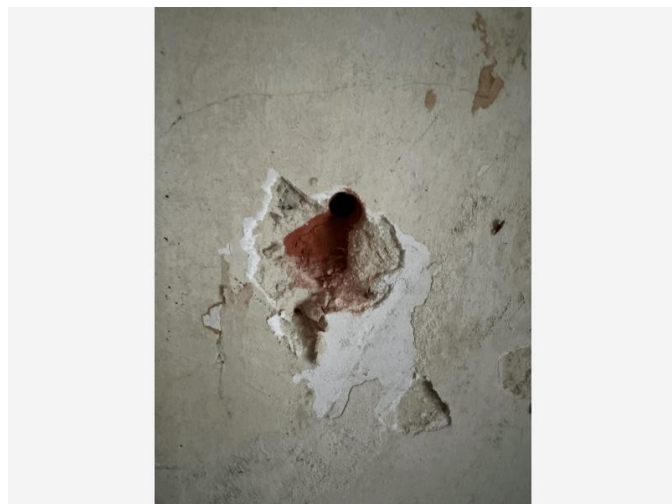
Geen asbest

#	Type	Referentie	Resultaat
9.1	Mengmonster	MM03	Geen asbest

Beschrijving	Woning - pleisterwerk muur - 1ste verdiep
Omgeving	Binnen
Primaire drager	Binnenwand
Bindmiddel van materiaal	Gips - kalk
Gebondenheid op basis van bindmiddel	Niet-hechtgebonden
Hoeveelheid (oppervlakte - dikte - aantal)	• 200,00 m <sup>2</sup> - 250,00 cm - 1 stuk
Totaal volume	500,00 m <sup>3</sup>
Identificatiemethode	Vaststelling met monsternamen
Destructieve handeling voor identificatie	Nee

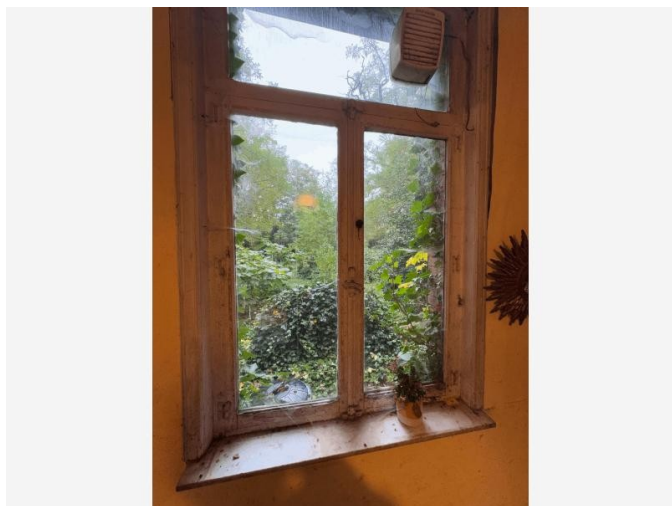
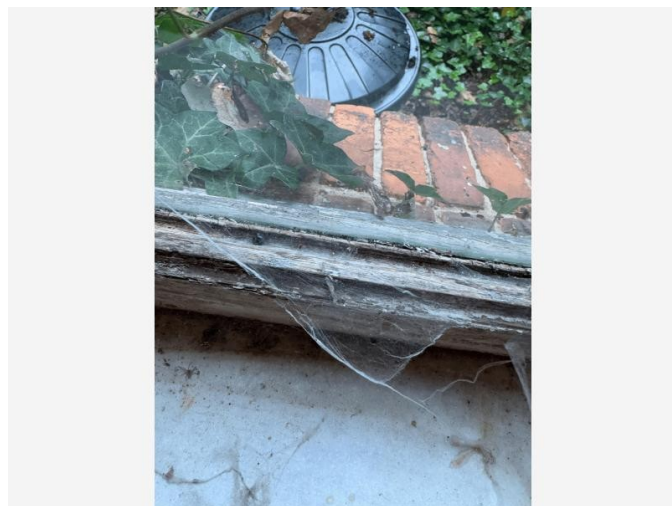
Geen asbest

#	Type	Referentie	Resultaat
10.1	Puntmonster	MM06	Geen asbest

<b>Beschrijving</b>	Woning - kit - ramen
<b>Omgeving</b>	Grenst aan binnen- en buitenlucht
<b>Primaire drager</b>	Wandopening verticaal (raam, deur, ...)
<b>Bindmiddel van materiaal</b>	Kitten, mastiek, pasta
<b>Gebondenheid op basis van bindmiddel</b>	Hecht
<b>Hoeveelheid (gewicht - aantal)</b>	<ul style="list-style-type: none"><li>• 2,00 kg - 1 stuk</li></ul>
<b>Totaal gewicht</b>	2,00 kg
<b>Identificatiemethode</b>	Vaststelling met monstername
<b>Destructieve handeling voor identificatie</b>	Nee

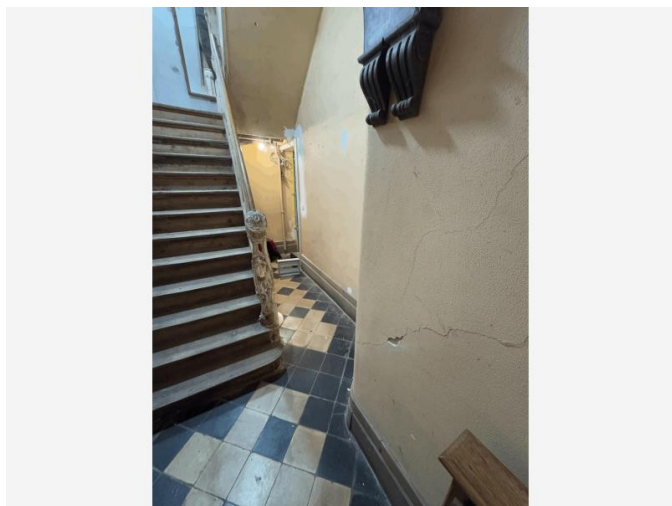
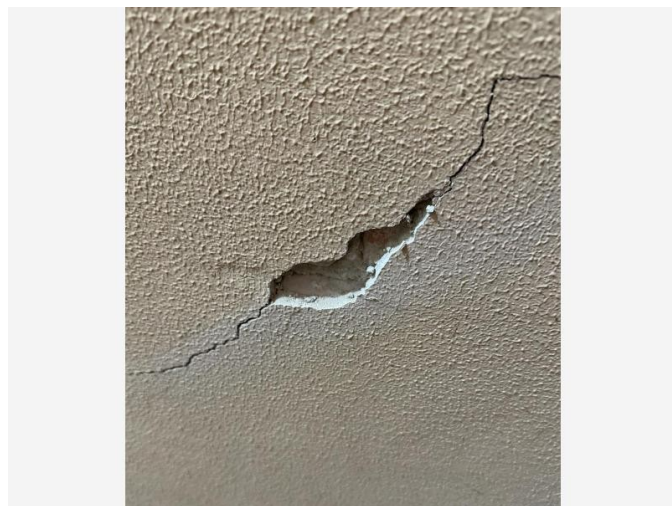
Geen asbest

#	Type	Referentie	Resultaat
11.1	Mengmonster	MM01	Geen asbest

Beschrijving	Woning - pleisterwerk muur - gelijkvloers
Omgeving	Binnen
Primaire drager	Binnenwand
Bindmiddel van materiaal	Gips - kalk
Gebondenheid op basis van bindmiddel	Niet-hechtgebonden
Hoeveelheid (oppervlakte - dikte - aantal)	• 250,00 m <sup>2</sup> - 2,00 cm - 1 stuk
Totaal volume	5,00 m <sup>3</sup>
Identificatiemethode	Vaststelling met monstername
Destructieve handeling voor identificatie	Nee

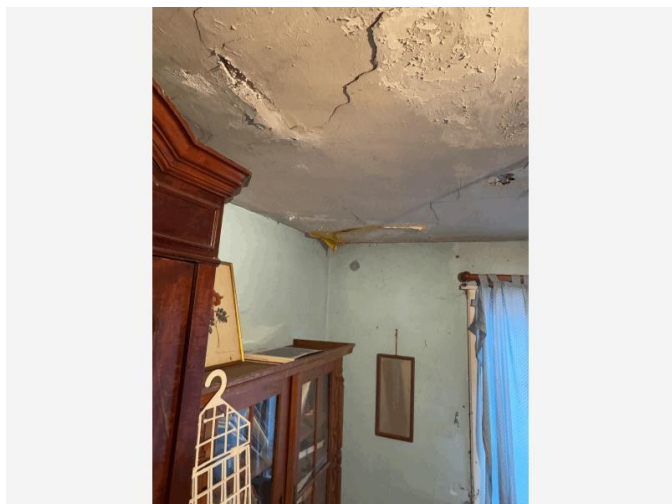
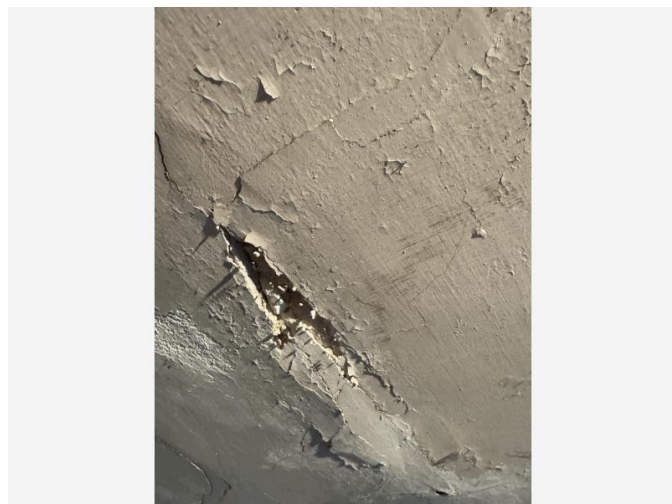
Geen asbest

#	Type	Referentie	Resultaat
12.1	Mengmonster	MM04	Geen asbest

<b>Beschrijving</b>	Woning - pleisterwerk plafond - 1ste verdiep
<b>Omgeving</b>	Binnen
<b>Primaire drager</b>	Plafond
<b>Bindmiddel van materiaal</b>	Gips - kalk
<b>Gebondenheid op basis van bindmiddel</b>	Niet-hechtgebonden
<b>Hoeveelheid (oppervlakte - dikte - aantal)</b>	• 150,00 m <sup>2</sup> - 2,00 cm - 1 stuk
<b>Totaal volume</b>	3,00 m <sup>3</sup>
<b>Identificatiemethode</b>	Vaststelling met monstername
<b>Destructieve handeling voor identificatie</b>	Nee
