Asbestinventarisatetest

Begoniastraat 126, 8800 Roeselare

Attestnummer : 20240407-000164.000

Niet-asbestveilig

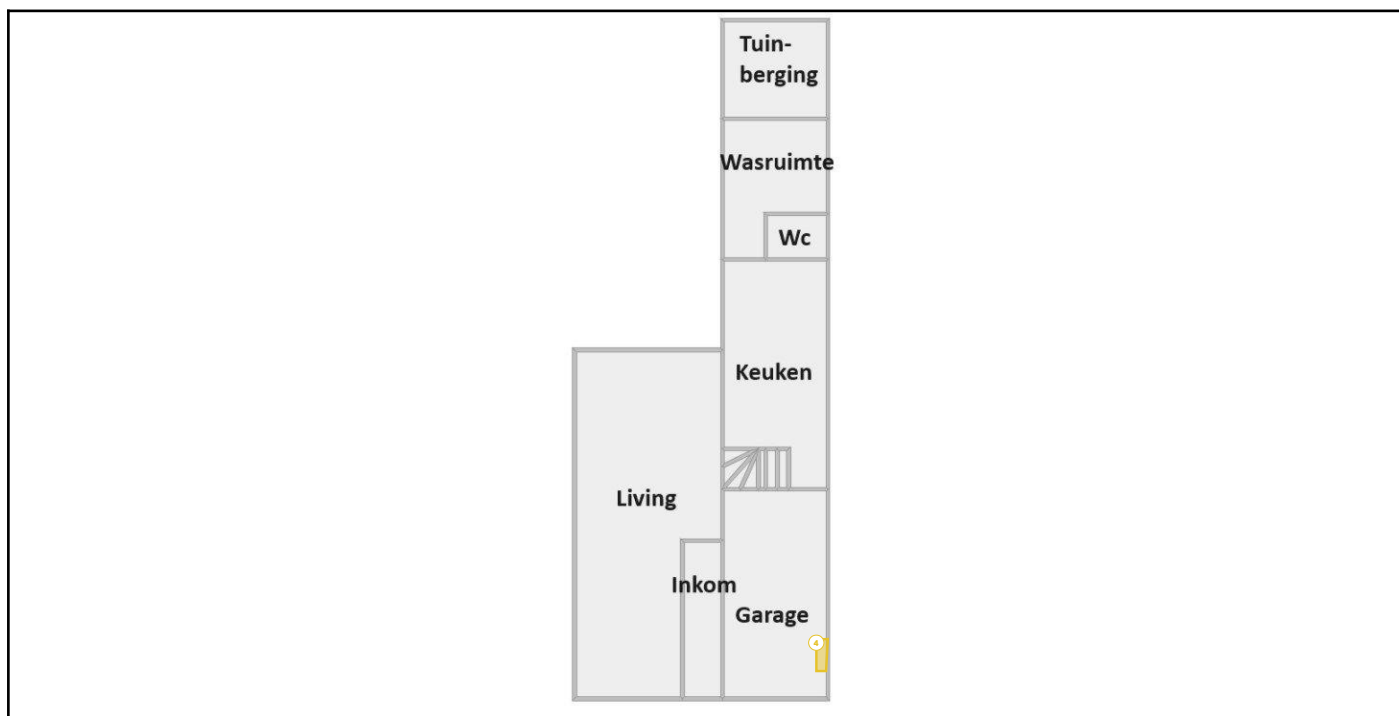
Plan 1.4: Grondplan GLV - Elektriciteitsteller Bakeliet

Beschrijving	Type	Actie
4. Elektriciteitsteller Bakeliet	Asbestmateriaal	Zorgvuldig beheren

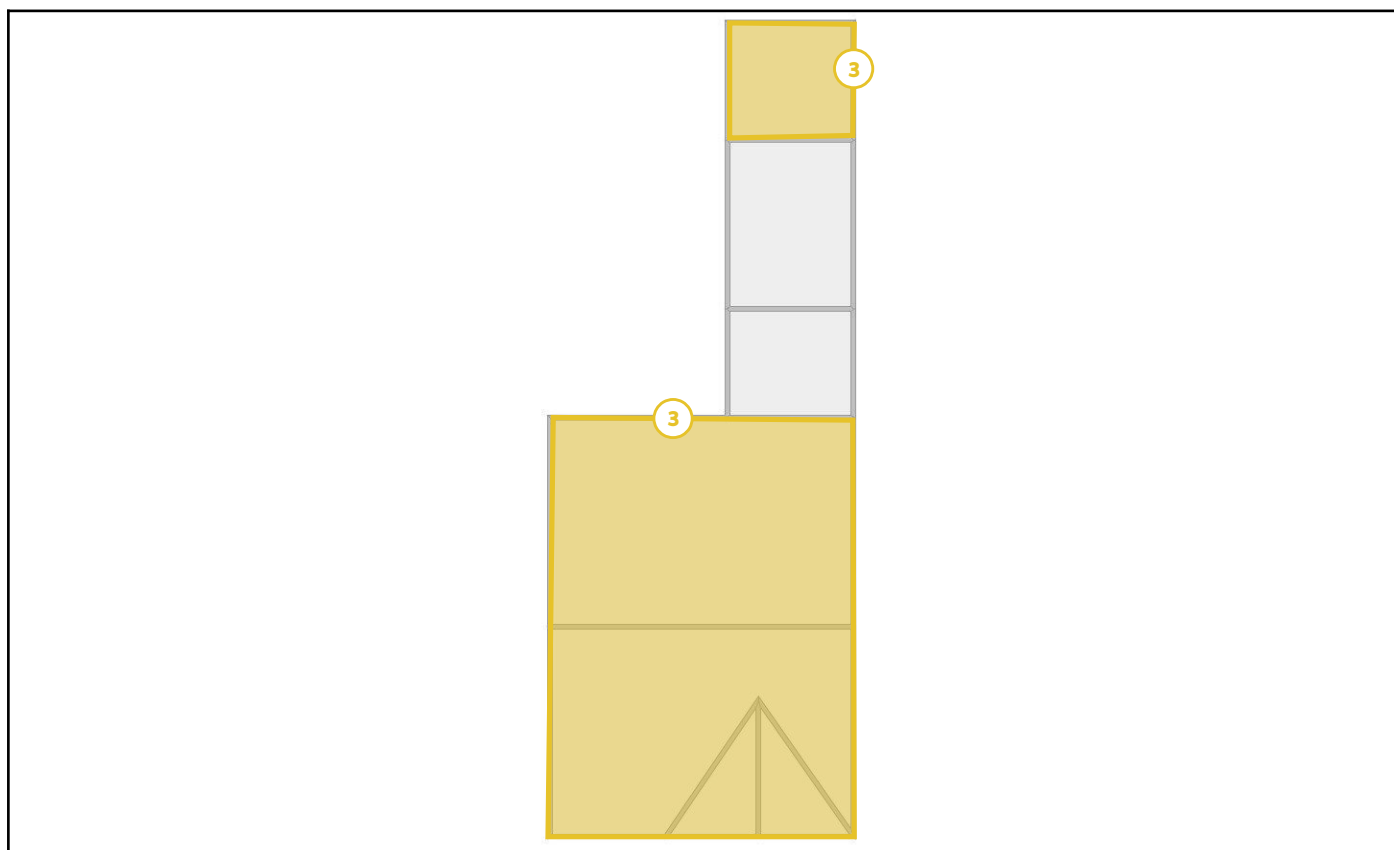
Plan 1.9: Grondplan Daken - Onderdakplaten

Beschrijving	Type	Actie
3. Onderdakplaten	Asbestmateriaal	Zorgvuldig beheren

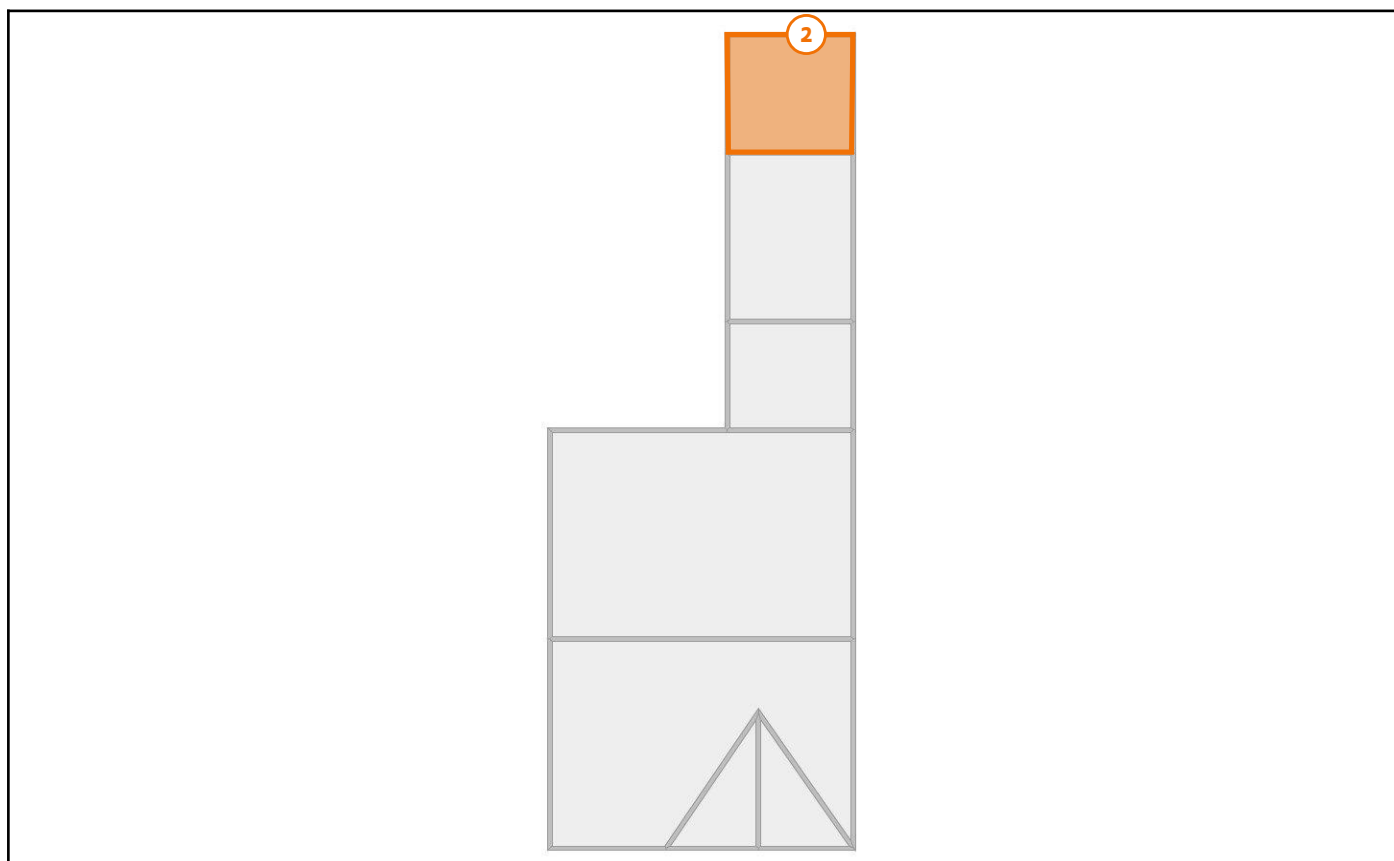
Plan 1.10: Grondplan Daken - Golfplaten Dak Tuinberging

Beschrijving	Type	Actie
2. Golfplaten Dak Tuinberging	Asbestmateriaal	Verwijderen

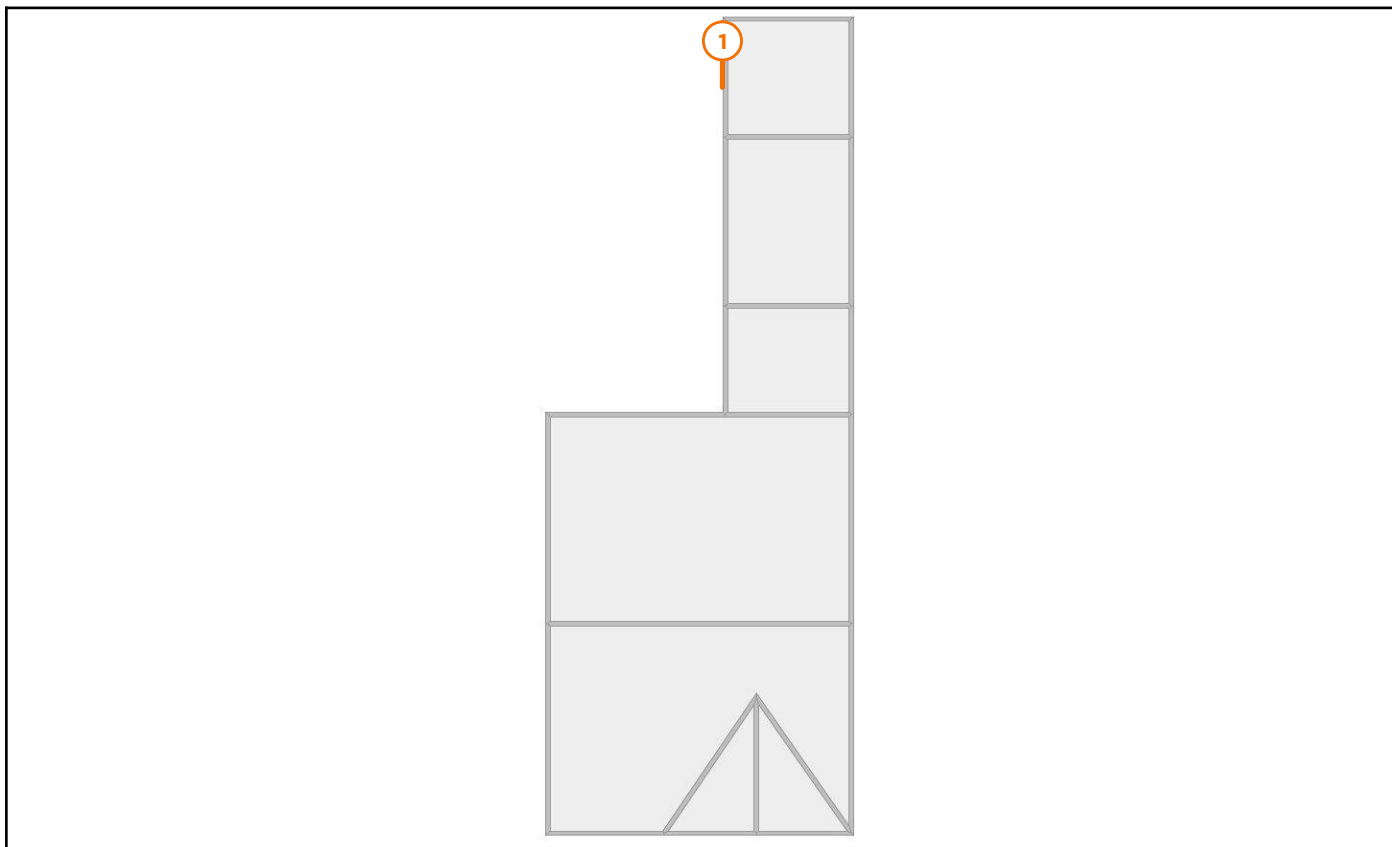
Plan 1.11: Grondplan Daken - Golfplaat Muur Tuinberging

Beschrijving	Type	Actie
1. Golfplaat Muur Tuinberging	Asbestmateriaal	Verwijderen

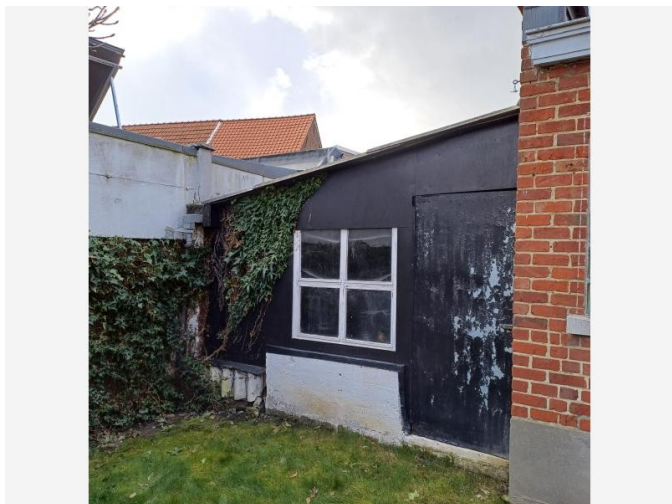
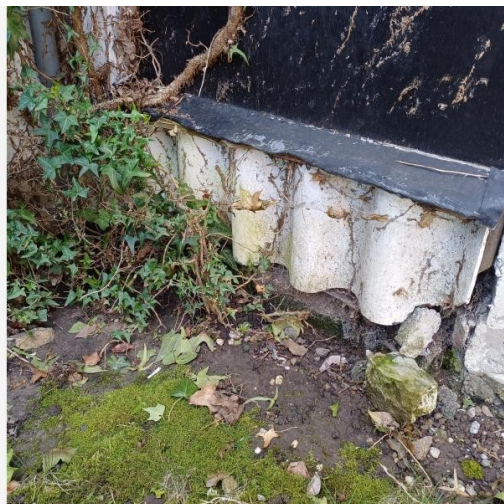
Eindbeoordeling materiaalrisico	Laag materiaalrisico en/of verlaagde kans op vezelvrijgave
---------------------------------	--

Gebondenheid	Categorie 1: hechtgebonden in oorsprong
Asbestsoort (vezeltype)	Crocidoliet aanwezig
Asbestconcentratie	Laag (< 50%)
Afschermingsgraad van het gehele materiaal	Geheel of deels vrij aan de buitenlucht
Toestand van het materiaal	Licht beschadigd, licht verweerd. Intact materiaal type Pical – asbestboard of categorie III 'gebondenheid'

Beschrijving	Golfplaat Muur Tuinberging
Omgeving	Buiten
Primaire drager	Wand buitenschil
Asbestmateriaal	Dak- en gevelbekleding - Golfplaat
Bindmiddel van asbestmateriaal	Cement
Gebondenheid op basis van bindmiddel	Hecht
Hoeveelheid (oppervlakte - aantal)	• 0,40 m ² - 1 stuk
Totale oppervlakte	0,40 m ²
Eenvoudig bereikbaar	Ja
Bevestigingswijze	• Geschroefd
Identificatiemethode	Vaststelling zonder monsternamen

- Verwijder dit asbestmateriaal zo snel mogelijk. Volg de toestand goed op.

- Eenvoudige handelingen: mag via doe-het-zelf of door werknemer(s) met opleidingsattest eenvoudige handelingen
De golfplaat kan na zorgvuldig losmaken verwijderd en afgevoerd worden

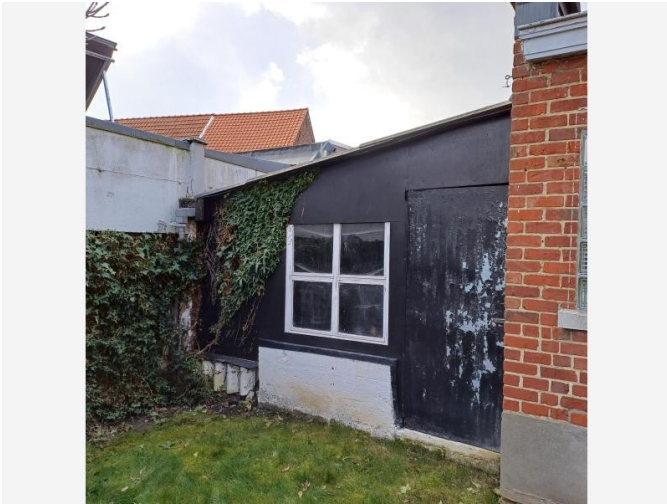
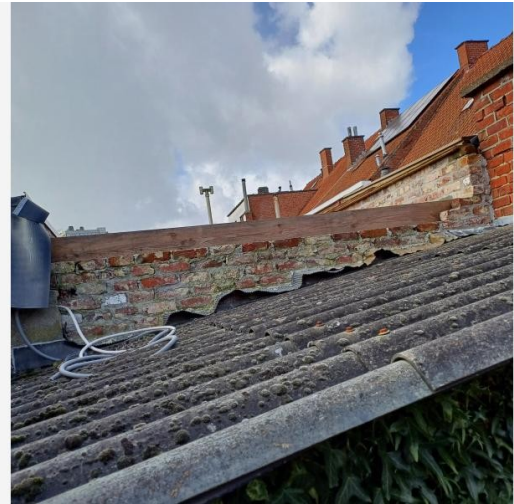
Eindbeoordeling materiaalrisico	Verhoogd materiaalrisico en/of verhoogde kans op vezelvrijgave
---------------------------------	--

Gebondenheid	Categorie 1: hechtgebonden in oorsprong
Asbestsoort (vezeltype)	Crocidoliet aanwezig
Asbestconcentratie	Laag (< 50%)
Afschermingsgraad van het gehele materiaal	Geheel of deels vrij aan de buitenlucht
Toestand van het materiaal	Matig beschadigd, matig verweerd

Beschrijving	Golfplaten Dak Tuinberging
Omgeving	Buiten
Primaire drager	Schuin dak
Asbestmateriaal	Dak- en gevelbekleding - Golfplaat
Bindmiddel van asbestmateriaal	Cement
Gebondenheid op basis van bindmiddel	Hecht
Hoeveelheid (oppervlakte - aantal)	<ul style="list-style-type: none">• 10,00 m² - 1 stuk
Totale oppervlakte	10,00 m ²
Eenvoudig bereikbaar	Ja
Bevestigingswijze	<ul style="list-style-type: none">• Geschroefd
Identificatiemethode	Vaststelling zonder monsternamen

- Verwijder dit asbestmateriaal zo snel mogelijk. Volg de toestand goed op.

- Eenvoudige handelingen: mag via doe-het-zelf of door werknemer(s) met opleidingsattest eenvoudige handelingen
De golfplaten kunnen na zorgvuldig losschroeven verwijderd en afgevoerd worden

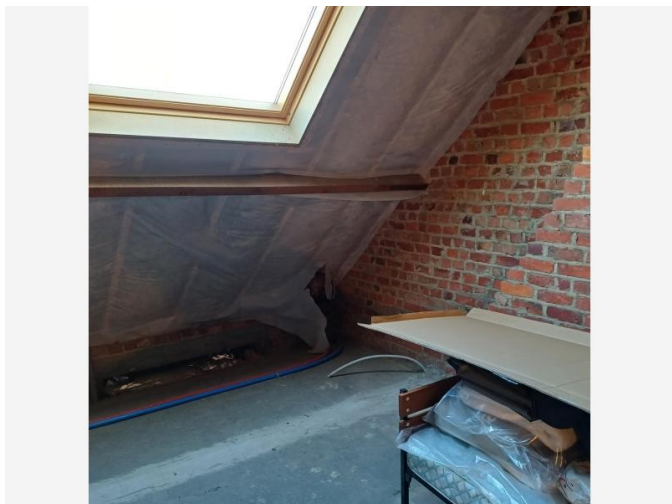
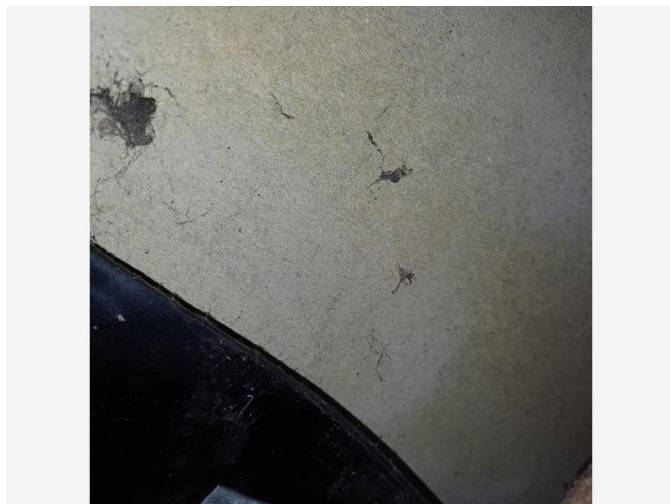
Eindbeoordeling materiaalrisico	Laag materiaalrisico en/of verlaagde kans op vezelvrijgave
---------------------------------	--

Gebondenheid	Categorie 1: hechtgebonden in oorsprong
Asbestsoort (vezeltype)	Crocidoliet aanwezig
Asbestconcentratie	Laag (< 50%)
Afschermingsgraad van het gehele materiaal	Geheel of deels (ook) vrij aan de binnenlucht
Toestand van het materiaal	Onbeschadigd, niet verweerd

Beschrijving	Onderdakplaten
Omgeving	Binnen
Primaire drager	Schuin dak
Asbestmateriaal	Plaat, paneel, tablet - Type Menuiserite
Bindmiddel van asbestmateriaal	Cement
Gebondenheid op basis van bindmiddel	Hecht
Hoeveelheid (oppervlakte - dikte - aantal)	<ul style="list-style-type: none">100,00 m² - 0,32 cm - 1 stuk
Totaal volume	0,32 m ³
Eenvoudig bereikbaar	Nee <ul style="list-style-type: none">Het asbestmateriaal is bedekt (uitgezonderd laag verf, coating, behang, kunststof, textiel) en het wegnemen van het bedekkende materiaal kan niet zonder het bedekkende materiaal te beschadigen.
Bevestigingswijze	<ul style="list-style-type: none">Genageld, geniet

- Zorg voor een veilig beheer en verwijder dit asbestmateriaal wanneer het bij werken eenvoudig bereikbaar wordt. Controleer de toestand jaarlijks op wijzigingen.

- Eenvoudige handelingen: mag via doe-het-zelf of door werknemer(s) met opleidingsattest eenvoudige handelingen
De onderdakplaten kunnen na zorgvuldig losmaken verwijderd en afgevoerd worden op het moment dat de dakbedekking ooit vervangen wordt.

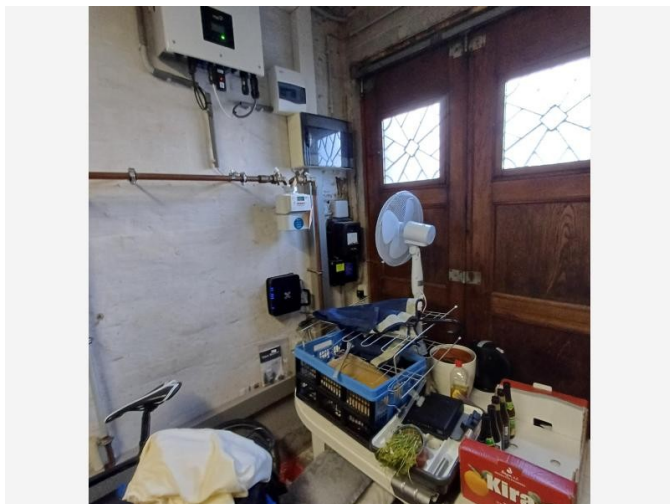
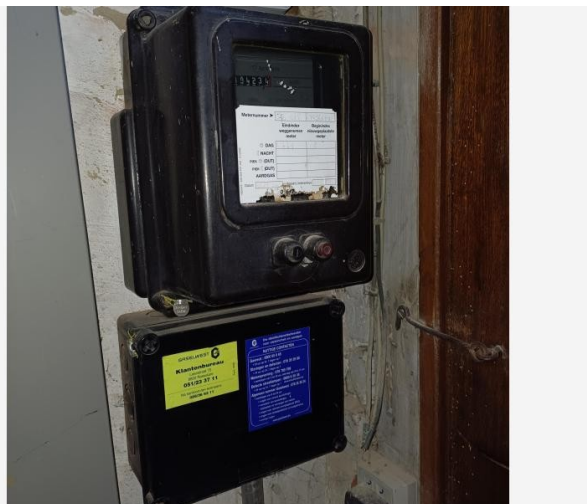
Eindbeoordeling materiaalrisico	Laag materiaalrisico en/of verlaagde kans op vezelvrijgave
---------------------------------	--

Gebondenheid	Categorie 1: hechtgebonden in oorsprong
Asbestsoort (vezeltype)	Crocidoliet aanwezig
Asbestconcentratie	Laag (< 50%)
Afschermingsgraad van het gehele materiaal	Geheel of deels (ook) vrij aan de binnenlucht
Toestand van het materiaal	Onbeschadigd, niet verweerd

Beschrijving	Elektriciteitsteller Bakeliet
Omgeving	Binnen
Primaire drager	Communicatie en elektrische infrastructuur en uitrusting
Asbestmateriaal	Elektriciteitsteller
Bindmiddel van asbestmateriaal	Bakeliet
Gebondenheid op basis van bindmiddel	Hecht
Hoeveelheid (gewicht - aantal)	<ul style="list-style-type: none">• 10,00 kg - 1 stuk
Totaal gewicht	10,00 kg
Eenvoudig bereikbaar	Ja
Bevestigingswijze	<ul style="list-style-type: none">• Geschroefd
Identificatiemethode	Vaststelling zonder monsternamen

- Zorg voor een veilig beheer. Vermijd het beschadigen van het asbestmateriaal. Controleer de toestand jaarlijks op wijzigingen.

- Eenvoudige handelingen: mag via doe-het-zelf of door werknemer(s) met opleidingsattest eenvoudige handelingen
De teller dient ten gepaste tijde verwijderd te worden door de distributienetbeheerder.
