Asbestinventarisatetest

Rodenbachstraat 23, 8830 Hooglede

Attestnummer : 20260413-000394.000

Niet-asbestveilig

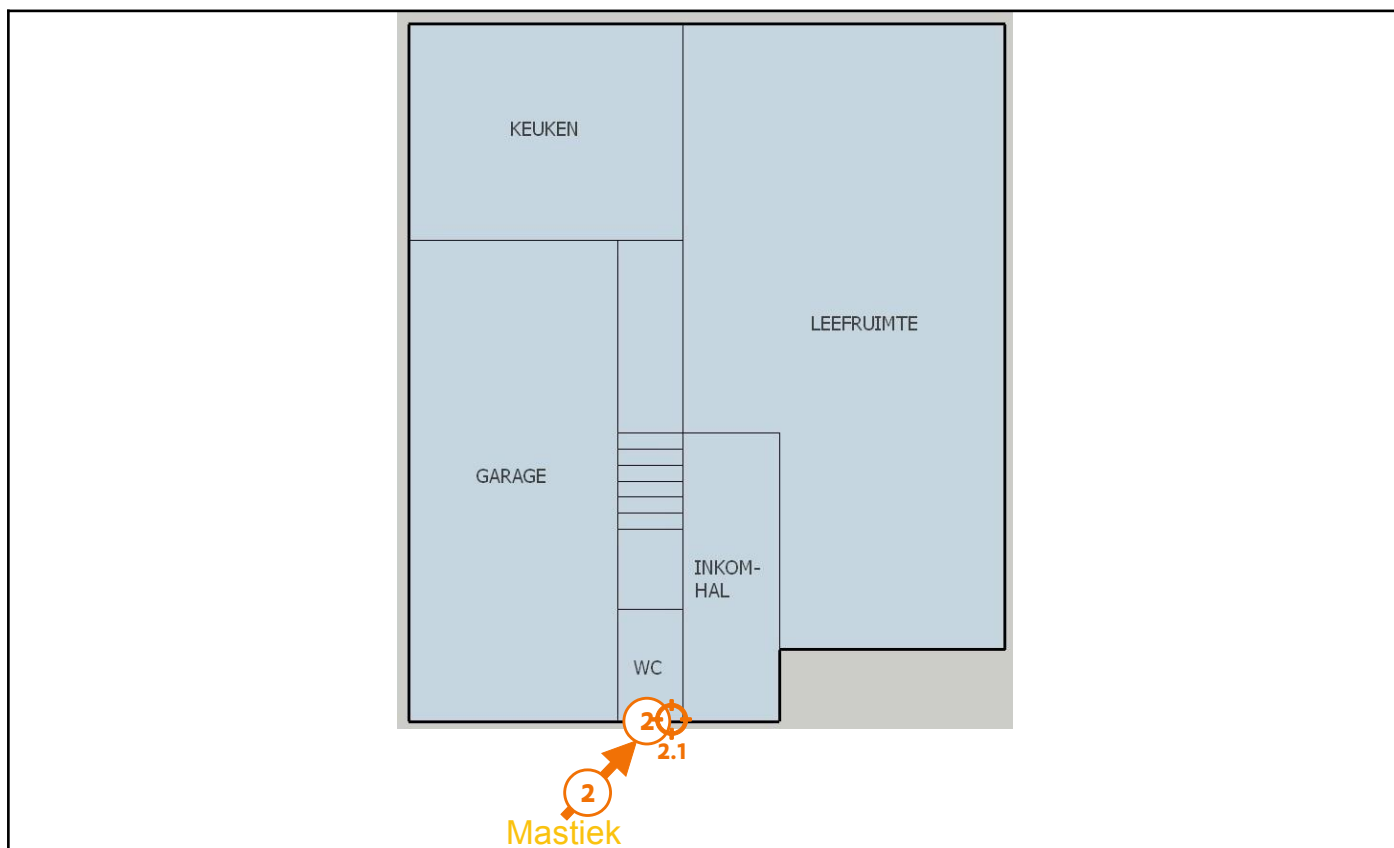
Plan 1.1: Gelijkvloers - mastiek

Beschrijving	Type	Actie
2. Mastiek	Asbestmateriaal	Verwijderen
2.1 Code: MM003	Puntmonster	-

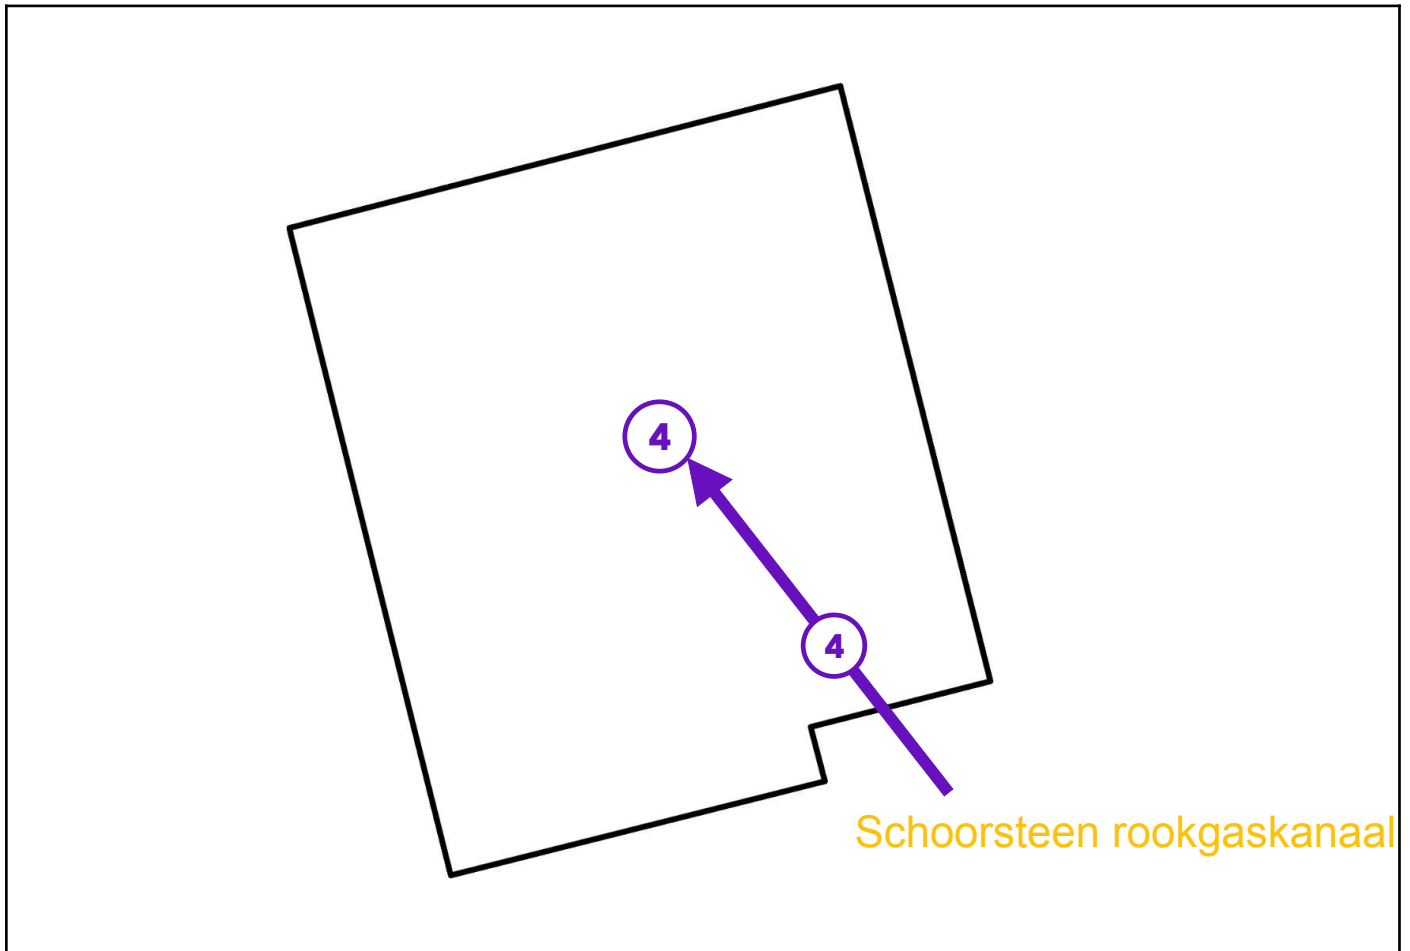
Plan 1.13: Dakplan - schoorsteen rookgaskanaal

Beschrijving	Type	Actie
4. Schoorsteen rookgaskanaal	Beperking	-

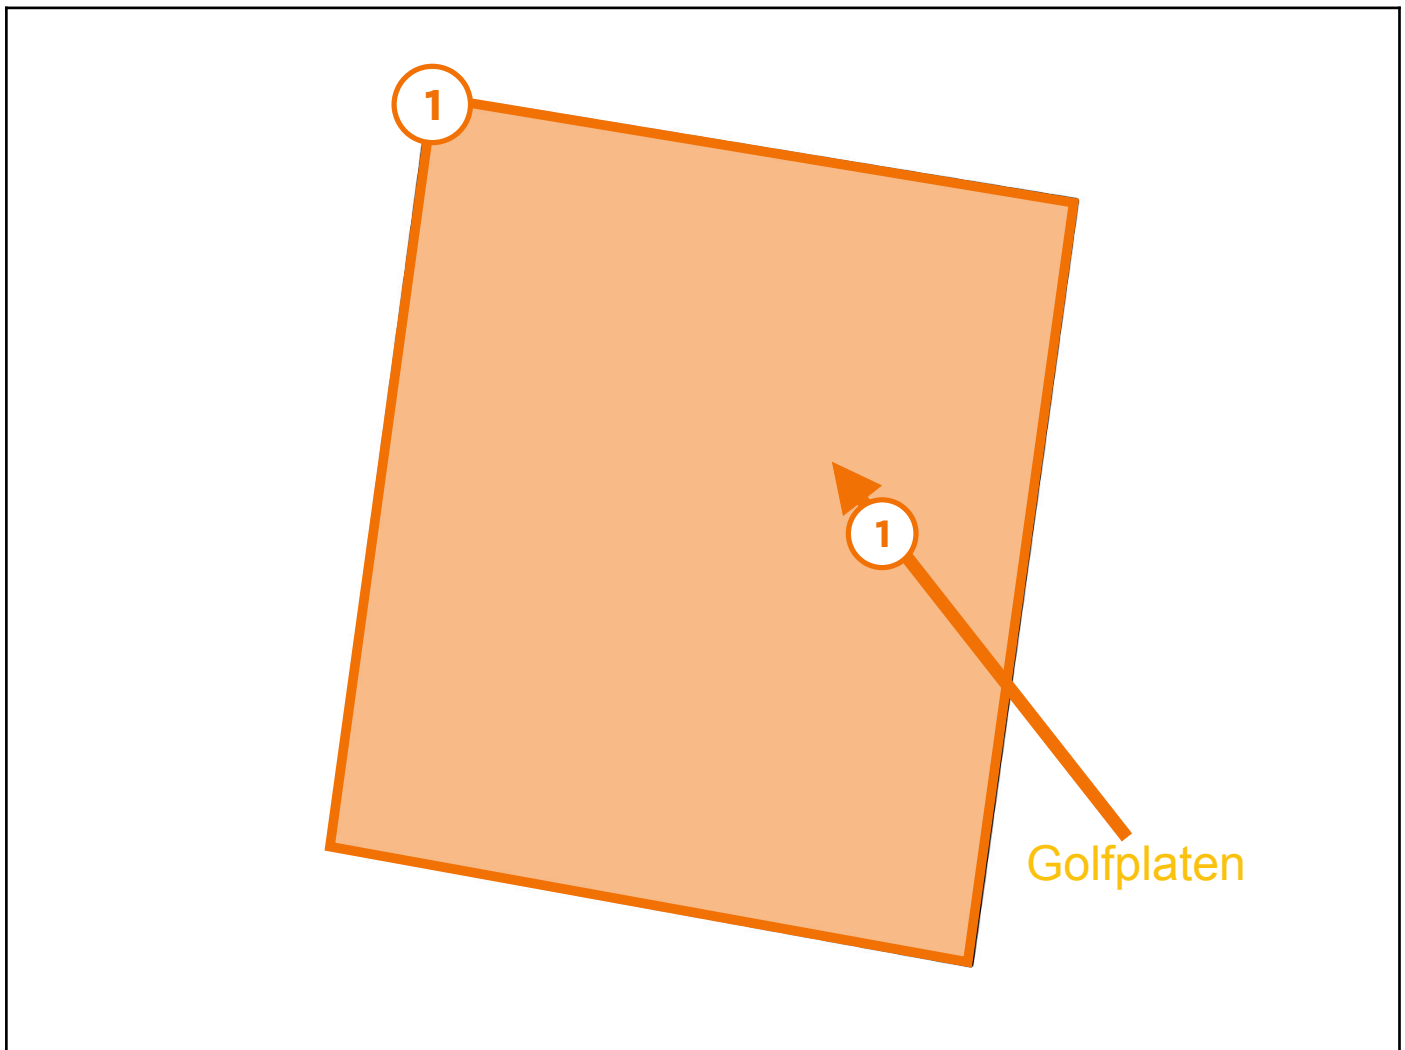
Plan 2.1: Tuinhuis plan - golfplaten

Beschrijving	Type	Actie
1. Golfplaten	Asbestmateriaal	Verwijderen

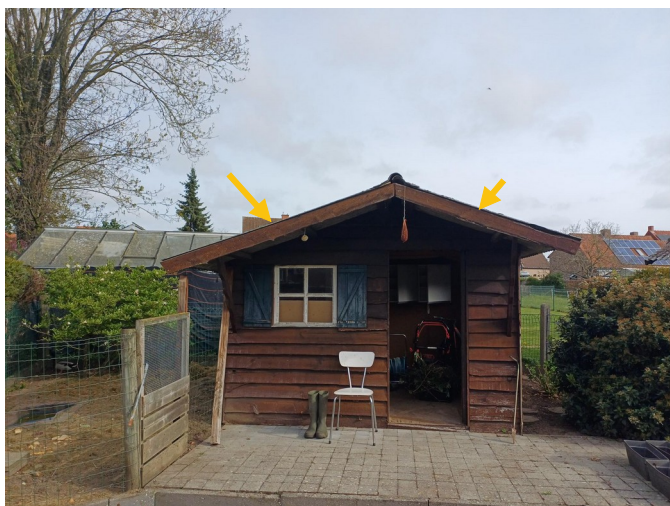
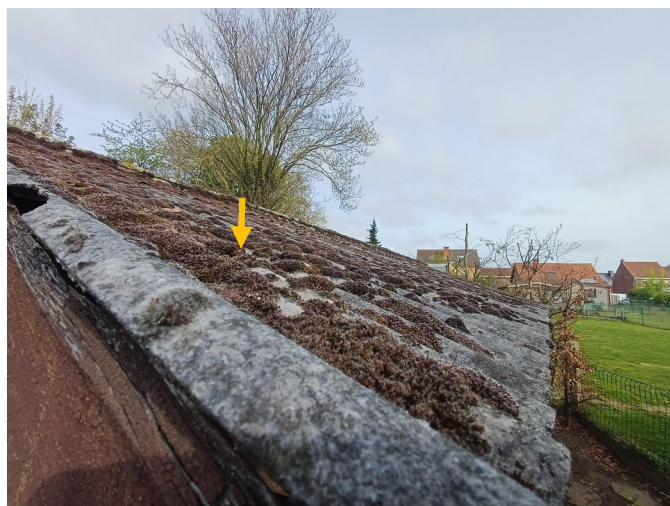
Het asbestmateriaal valt onder de mijlpaal van 2034.

- Eenvoudige handelingen: enkel door erkend asbestverwijderaar
Gezien de staat van de golfplaten, die redelijk verweerd zijn, en hoewel deze eventueel door eenvoudige handelingen verwijderd kunnen worden, adviseer ik als deskundige om de verwijdering te laten uitvoeren door een erkende asbestverwijderaar. Dit garandeert de veiligheid van zowel de bewoners als de burelen.

Eindbeoordeling materiaalrisico	Verhoogd materiaalrisico en/of verhoogde kans op vezelvrijgave
---------------------------------	--

Gebondenheid	Categorie 1: hechtgebonden in oorsprong
Asbestsoort (vezeltype)	Crocidoliet aanwezig
Asbestconcentratie	Laag (< 50%)
Afschermingsgraad van het gehele materiaal	Geheel of deels vrij aan de buitenlucht, maar geen contact met binnenlucht
Toestand van het materiaal	Matig beschadigd, matig verweerd

- Verwijder dit asbestmateriaal zo snel mogelijk. Volg de toestand goed op.
- Hemelwater dat afspoelt van asbestcement daken of gevels kan asbestdeeltjes bevatten. Gebruik het enkel voor gesloten circuits (bv. spoelen toiletten). Reinig na het vervangen van het dak of de gevel de dakgoten en regenwaterput of -ton om asbesthoudend sediment of slib te verwijderen
- Voer bijkomende staalname(s) uit.

- Eenvoudige handelingen: mag via doe-het-zelf of door werknemer(s) met opleidingsattest eenvoudige handelingen
De platen ongebroken en dubbel verpakt in een asbestzak aanbieden aan het containerpark of aan een asbestverwerkingsbedrijf.
Het fixeren van de platen en het dragen van persoonlijke beschermingsmiddelen tijdens het verwijderen is verplicht.
Persoonlijke beschermingsmiddelen:

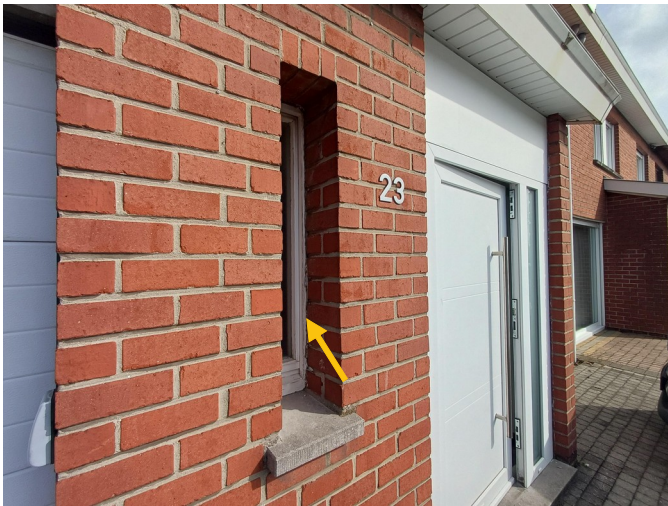
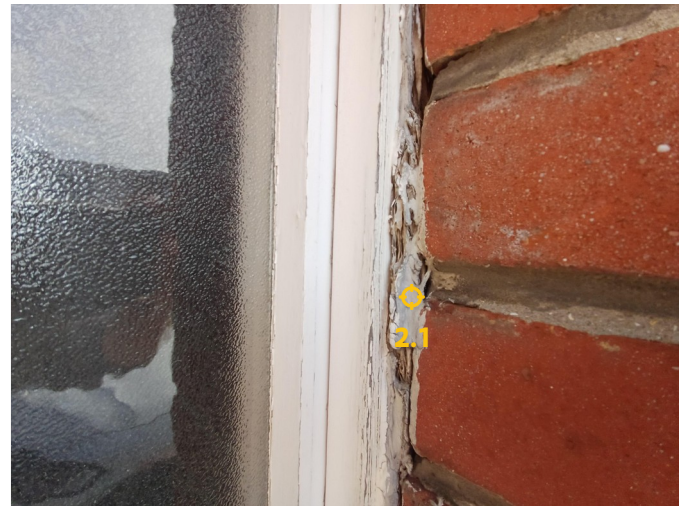
Het asbestmateriaal valt onder de mijlpaal van 2040.

Eindbeoordeling materiaalrisico	Verhoogd materiaalrisico en/of verhoogde kans op vezelvrijgave
---------------------------------	--

Gebondenheid	Categorie 1: hechtgebonden in oorsprong
Asbestsoort (vezeltype)	Alleen chrysotiel aanwezig
Asbestconcentratie	Laag (< 50%)
Afschermingsgraad van het gehele materiaal	Geheel of deels vrij aan de buitenlucht, maar geen contact met binnenlucht
Toestand van het materiaal	Matig beschadigd, matig verweerd

#	Type	Referentie	Resultaat
2.1	Puntmonster	MM003	Chrysotiel

- Zorg voor een veilig beheer. Vermijd het beschadigen van het asbestmateriaal. Controleer de toestand jaarlijks op wijzigingen.
- Voer bijkomende staalname(s) uit.

- Eenvoudige handelingen: mag via doe-het-zelf of door werknemer(s) met opleidingsattest eenvoudige handelingen
De mastiek mag via eenvoudige handelingen weggenomen worden mits het dragen van de nodige persoonlijke beschermingsmiddelen en voldoende fixeren van de mastiek.
Verpakt in een asbestzak aanbieden aan het containerpark of aan een asbestverwerkend bedrijf.
Persoonlijke beschermingsmiddelen:
 - FFP3 mondmasker
 - stofdichte en waterbestendige wegwerpoverall, type 5 met kap

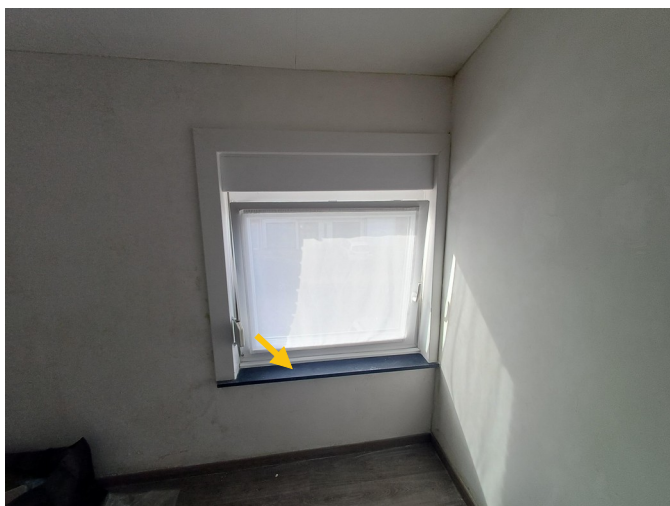
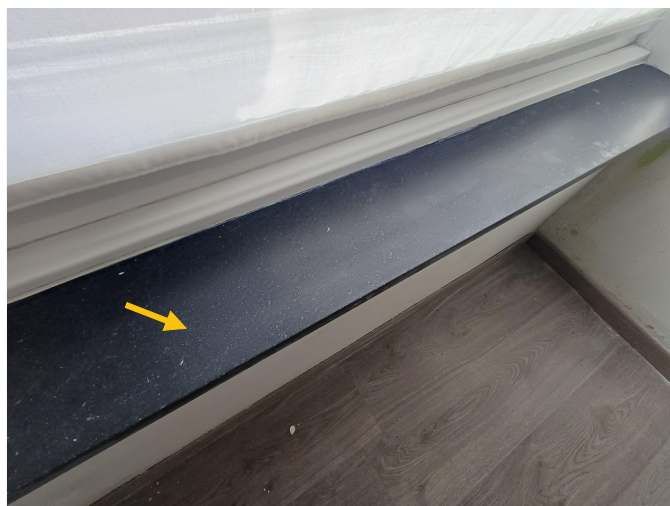
Het asbestmateriaal valt onder de mijlpaal van 2040.

Eindbeoordeling materiaalrisico	Laag materiaalrisico en/of verlaagde kans op vezelvrijgave
---------------------------------	--

Gebondenheid	Categorie 1: hechtgebonden in oorsprong
Asbestsoort (vezeltype)	Alleen chrysotiel aanwezig
Asbestconcentratie	Laag (< 50%)
Afschermingsgraad van het gehele materiaal	Geheel of deels vrij aan binnenluchtstromen
Toestand van het materiaal	Onbeschadigd, niet verweerd

- Zorg voor een veilig beheer. Vermijd het beschadigen van het asbestmateriaal. Controleer de toestand jaarlijks op wijzigingen.
- Voer bijkomende staalname(s) uit.

- Eenvoudige handelingen: mag via doe-het-zelf of door werknemer(s) met opleidingsattest eenvoudige handelingen
De tabletten ongebroken en dubbel verpakt in een asbestzak aanbieden aan het containerpark of aan een asbestverwerkingsbedrijf.

Het fixeren van de tabletten en het dragen van persoonlijke beschermingsmiddelen tijdens het verwijderen is verplicht.

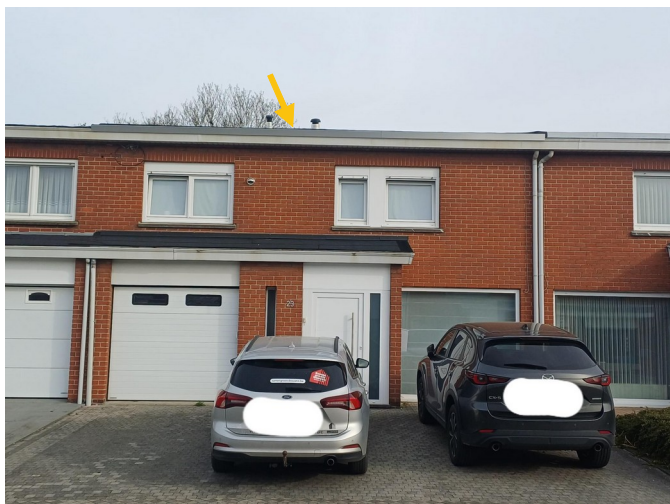
Tijdelijke beperking

Reden: Het te onderzoeken materiaal situeert zich hoger dan 3,50 m te rekenen vanaf een veilige ondergrond

Uitleg van de asbestdeskundige: Het rookgaskanaal is niet beoordeeld. Aan de binnenzijde is de kachel aangesloten. Aan de buitenzijde is het hoger dan 3,5 meter om de schoorsteen te inspecteren. Het is niet zichtbaar of er een asbestverdacht rookgaskanaal aanwezig is in de schoorsteen. Conform het inspectieprotocol mag ik een beperking inroepen voor hoogtes hoger dan 3,5 m. Indien men dit wil laten onderzoeken, dient er een nieuwe afspraak gemaakt te worden en moet er een hoogtewerker voorzien worden, evenals iemand die bevoegd is om deze te bedienen en eventueel een techniek die de al dan niet aanwezige schouwwhoed kan afnemen en weer terugplaatsen.

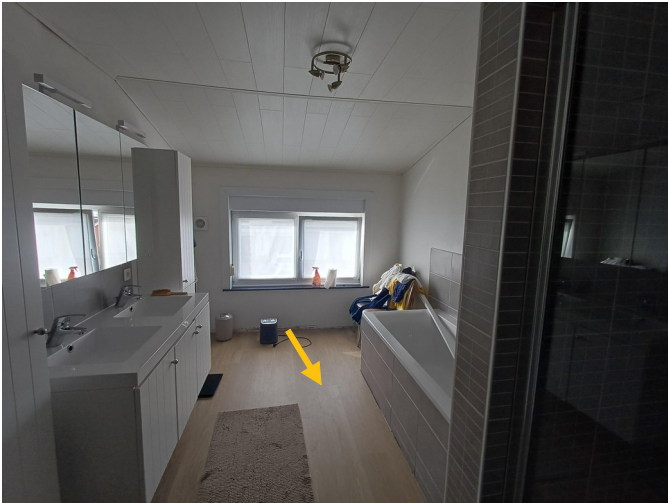
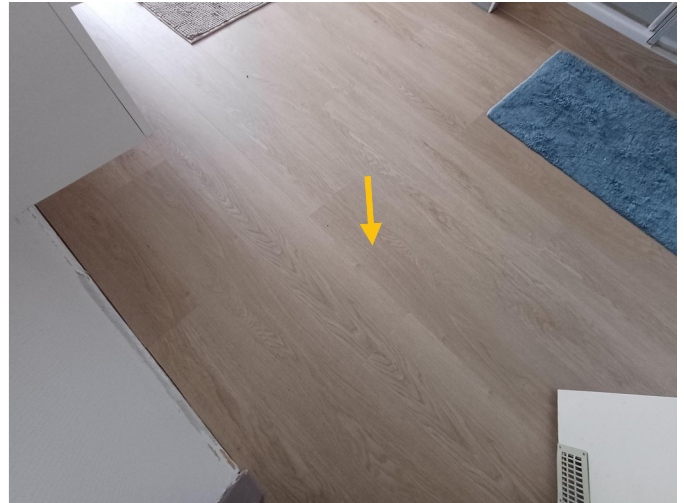
Het vloerzeil is in goede staat en overall goed bevestigd. Dit betreft een niet-destructief onderzoek. Onderliggende lagen konden niet worden geïdentificeerd en geïnspecteerd.

Bij renovatie of sloop is het aangeraden om een destructief onderzoek te laten uitvoeren van deze toepassingen.

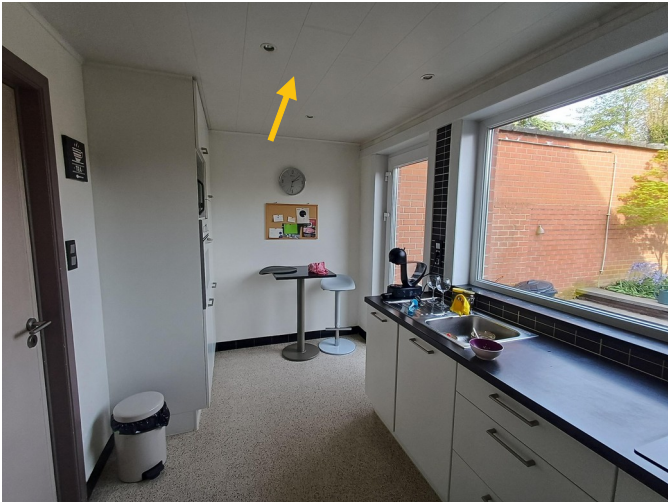
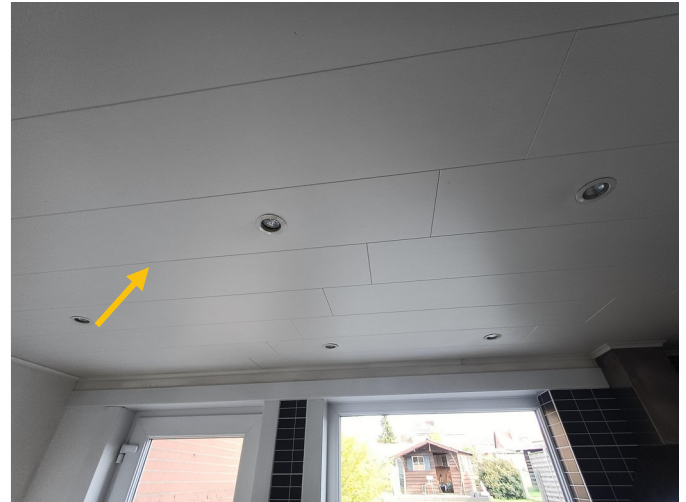
Fiche 6: Plafondafwerking uit niet-asbestverdacht materiaal

De plafonds zijn gemaakt van niet-asbestverdachte materialen (bijvoorbeeld laminaat, gyproc, ...), deze toepassingen zijn niet asbestverdacht. Ik heb echter niet kunnen vaststellen of er mogelijk asbestverdachte of asbesthoudende materialen achter deze toepassingen aanwezig zijn. Bij renovatie of sloop is het aangeraden om een destructief onderzoek te laten uitvoeren van deze toepassingen.

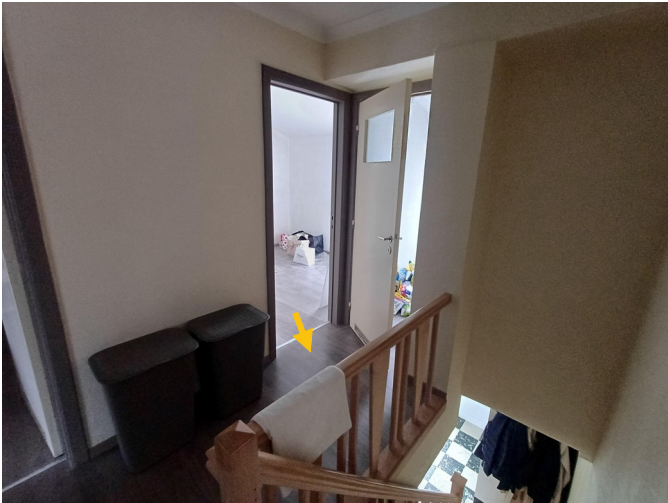
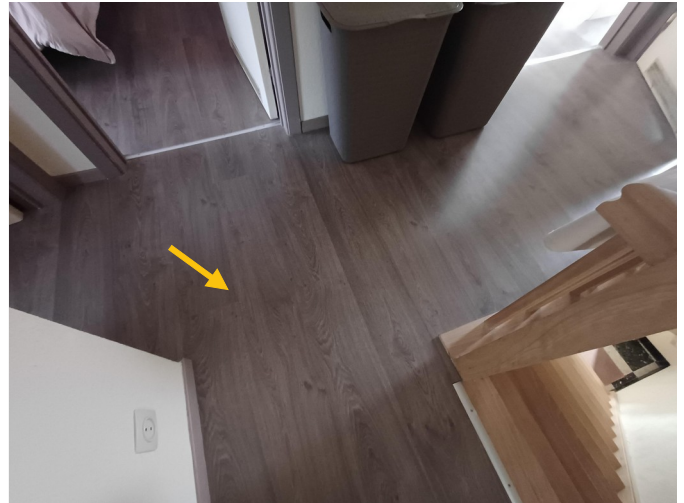
De laminaatvloer is in goede staat en overal goed bevestigd. Dit betreft een niet-destructief onderzoek. Onderliggende lagen konden niet worden geïdentificeerd en geïnspecteerd.

Bij renovatie of sloop is het aangeraden om een destructief onderzoek te laten uitvoeren van deze toepassingen.

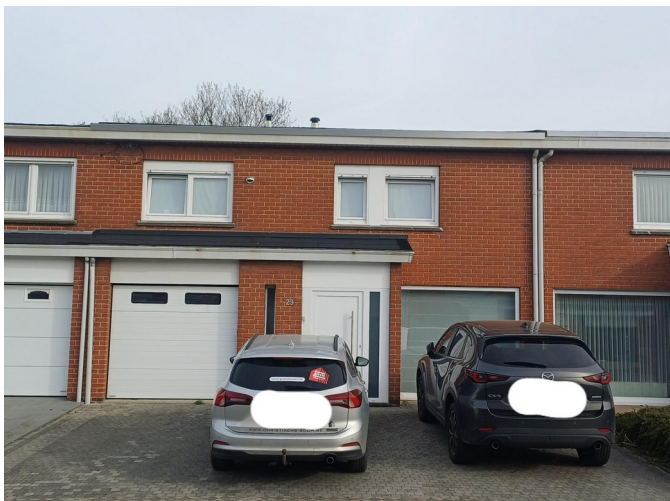
Dit betreft een niet-destructief onderzoek. (enkel visueel onderzoek)

Bij renovatiewerken dient er een aanvullend onderzoek te worden uitgevoerd.

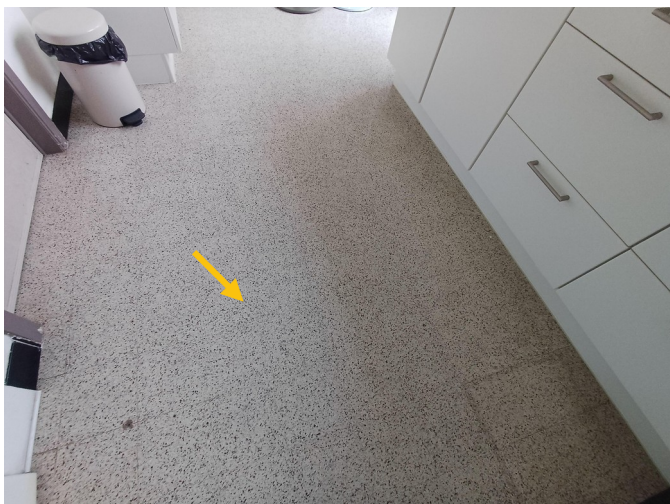
De wandtegels, vloeren en plinten zijn in goede staat. Het betreft een niet-destructief onderzoek. Achterliggende materialen konden niet worden geïdentificeerd en geïnspecteerd. Er is een kans dat de wandtegels, vloeren en plinten werden bevestigd met asbesthoudende lijm.

Bij renovatie of sloop is het aangeraden om een destructief onderzoek te laten uitvoeren van deze toepassingen.

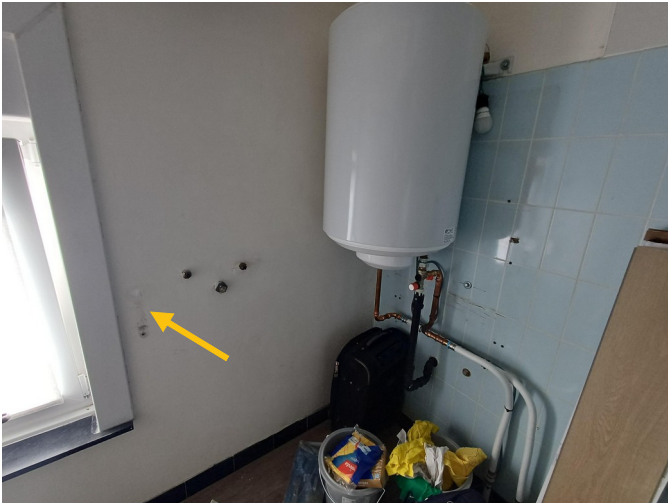
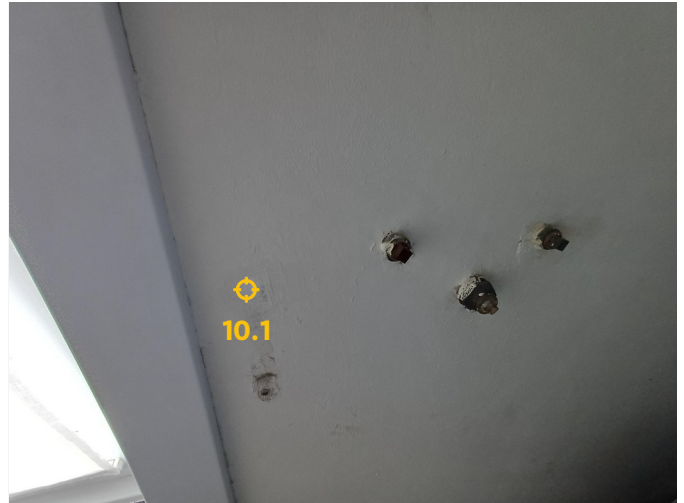
Fiche 10: Pleisterwerk wanden

Geen asbest

#	Type	Referentie	Resultaat
10.1	Mengmonster	MM001	Geen asbest

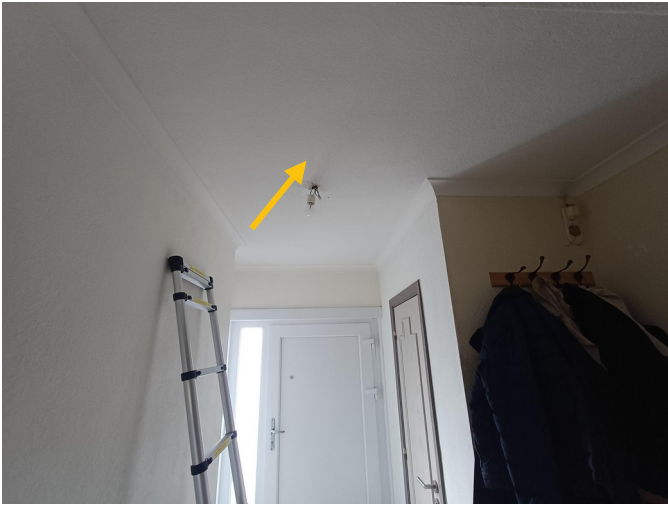
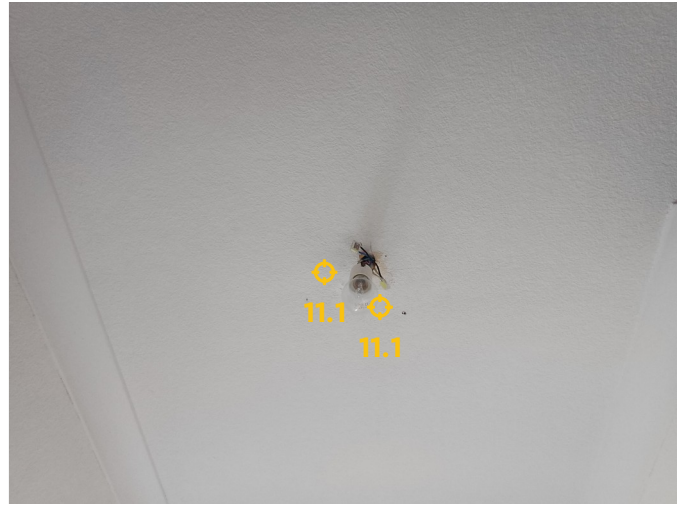
Fiche 11: Pleisterwerk plafond

Geen asbest

#	Type	Referentie	Resultaat
11.1	Mengmonster	MM002	Geen asbest

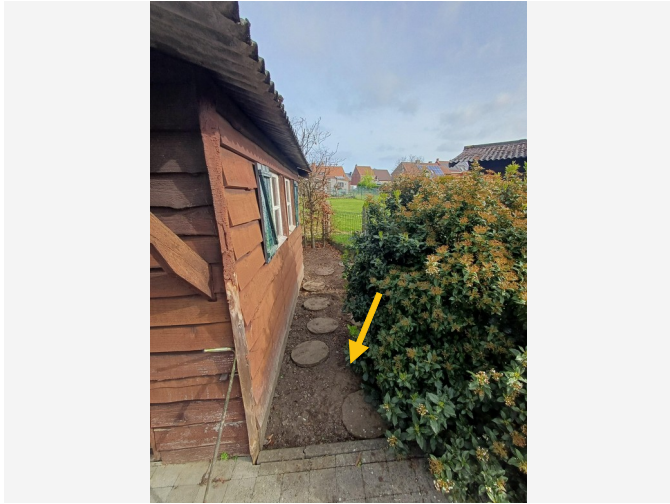
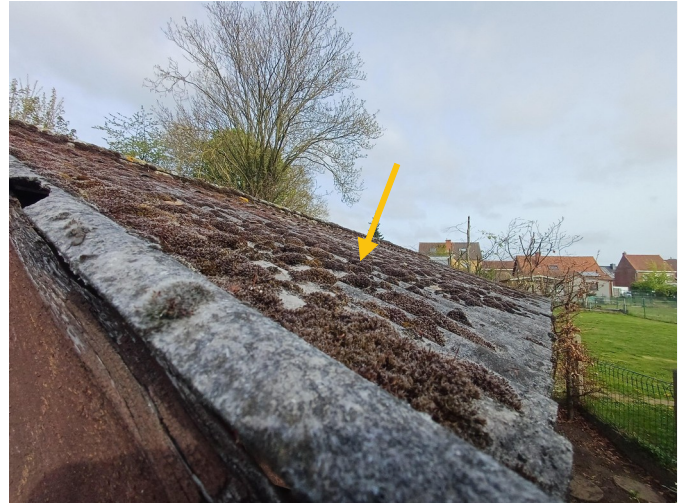
Afspoelend regenwater kan asbestdeeltjes van verweerde asbestcementen dak- of gevelbekleding meenemen naar de bodem. De asbestdeeltjes in de bodem vormen een laag risico: bodempartikels houden de asbestdeeltjes voldoende vast om gezondheidsrisico's te vermijden. Door deze asbesthoudende bodemzone zorgvuldig te beheren, vermijdt u gezondheidsrisico's.

- Om het afspoelen van asbestdeeltjes te stoppen, is het verstandig om de verwijdering van de dak- of gevelbekleding in te plannen en in afwachting hiervan een dakgoot te plaatsen om het regenwater af te voeren naar de riolering.

De uitgraving van een afdruipzone gebeurt volgens de methodiek "eenvoudige handelingen". Vermijd daarbij vermenging met andere bodem en laat de uitgegraven asbesthoudende grond afvoeren naar een daartoe vergunde stortplaats. Voor de uitgraving wordt een richtdiepte van 30 cm gehanteerd.

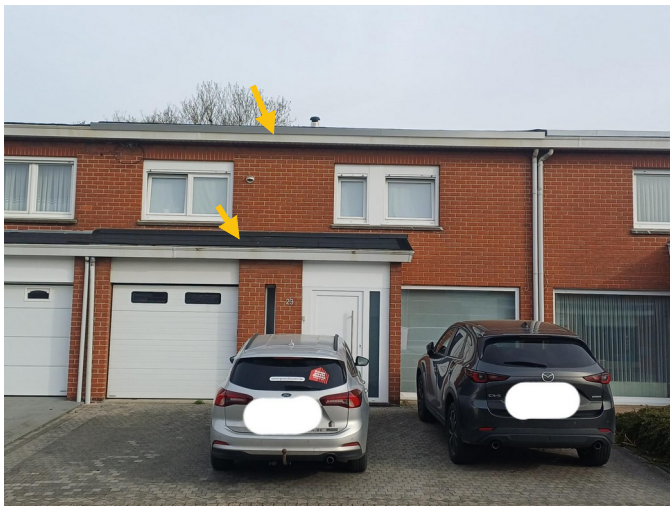
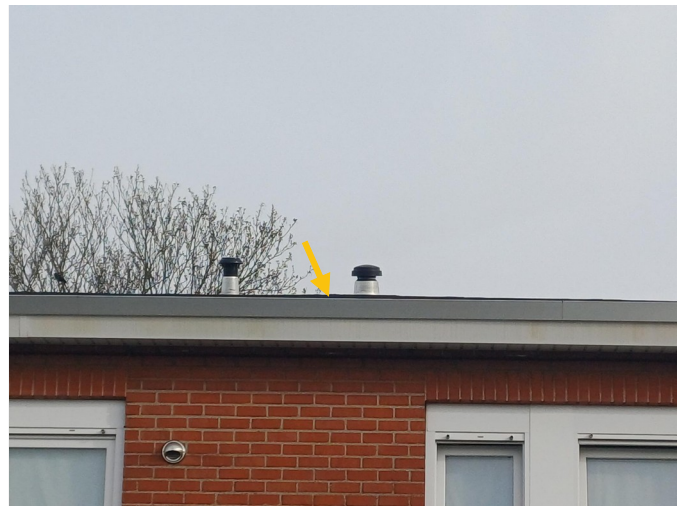
Beschrijving	Notitie	Terug te vinden op plannen
Fiche 13: Dakbedekking	<p>Het plat dak werd in 2026 vernieuwd.</p> <p>Ik heb echter niet kunnen vaststellen of er mogelijk asbestverdachte of asbesthoudende materialen onder de vernieuwde toplaag aanwezig zijn. Bij renovatie of sloop is het aangeraden om een destructief onderzoek te laten uitvoeren van deze toepassing.</p>	-
