# Asbestinventarisatetest

Juffrouw Lamotestraat 38/42, 8800 Roeselare

Attestnummer : **20260805-000121.000**

## Zone 1: Appartement (+ garage en kelderberging)

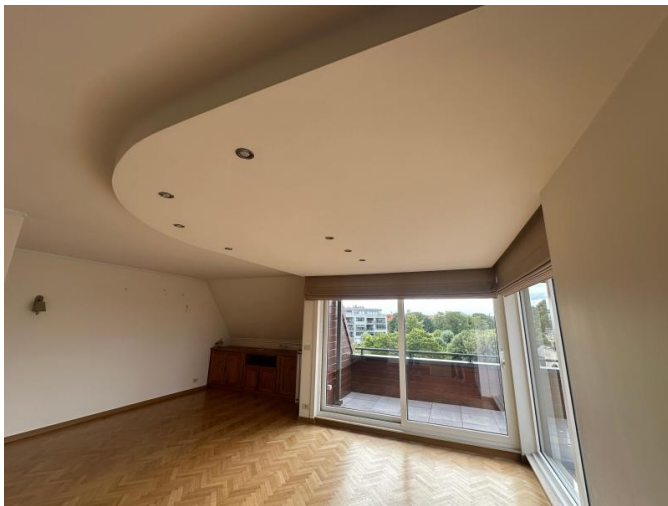
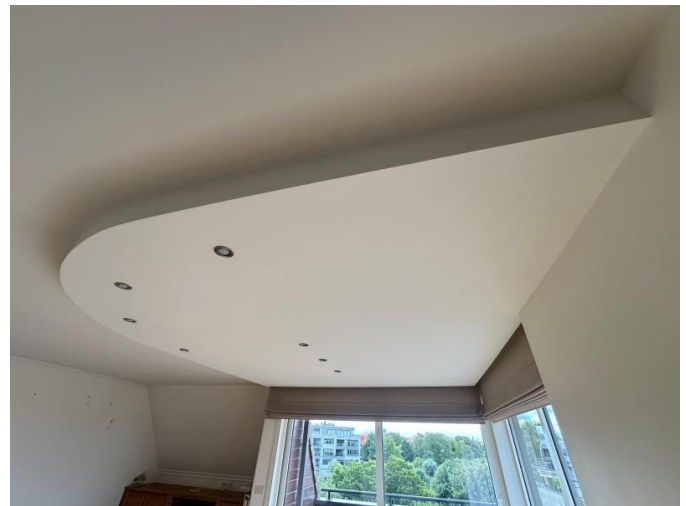
De plafonds werden afgewerkt met niet-asbestverdachte voorzetpanelen die inspectie van de bedekte structuur (opbouw, pleisterwerk) verhinderen.

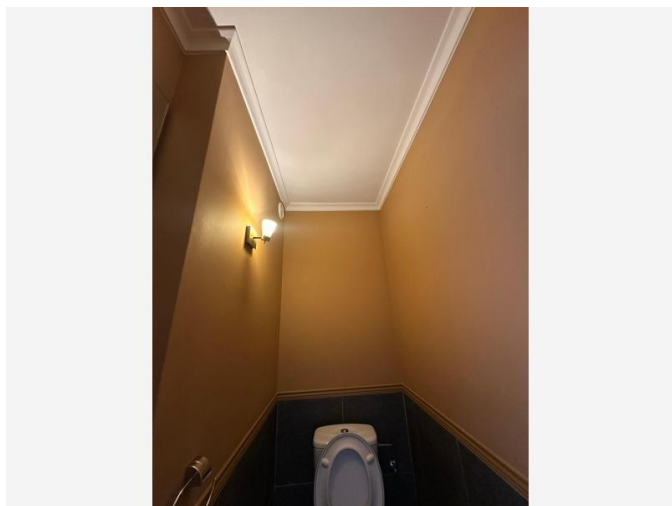
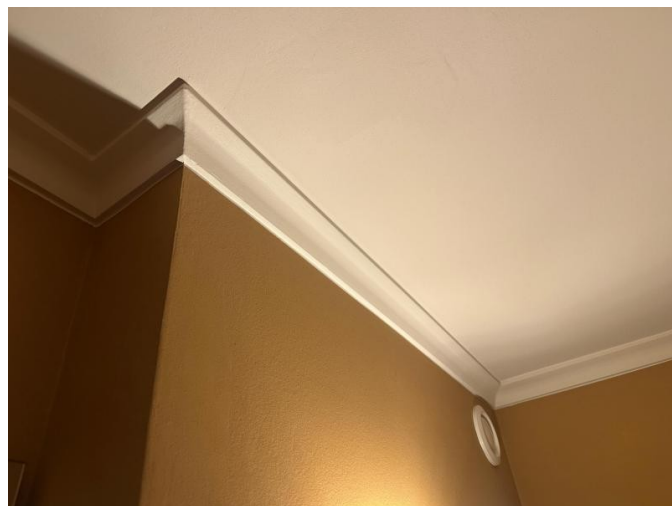
De sierlijsten bestaan uit gyprocelementen of EPS elementen. Deze materialen zijn niet asbestverdacht.

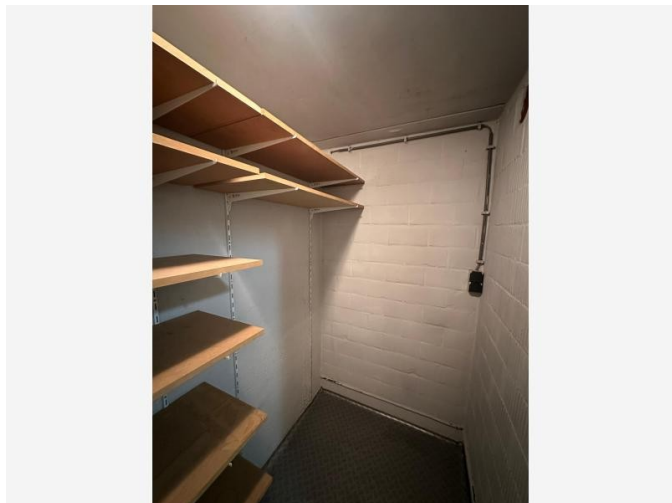
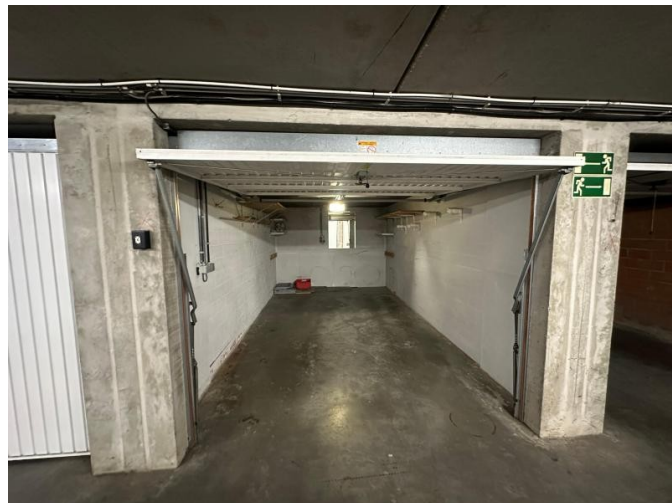
## Fiche 3: Geen asbestverdachte materialen aangetroffen

Na inspectie van de berging en de garage werden er geen asbestverdachte toepassingen aangetroffen.

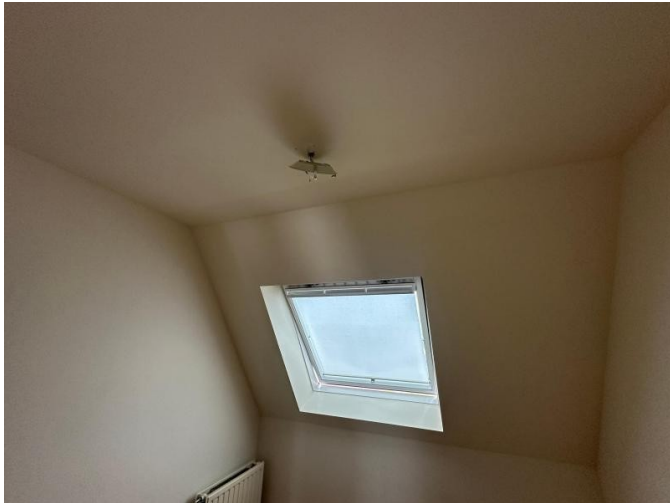
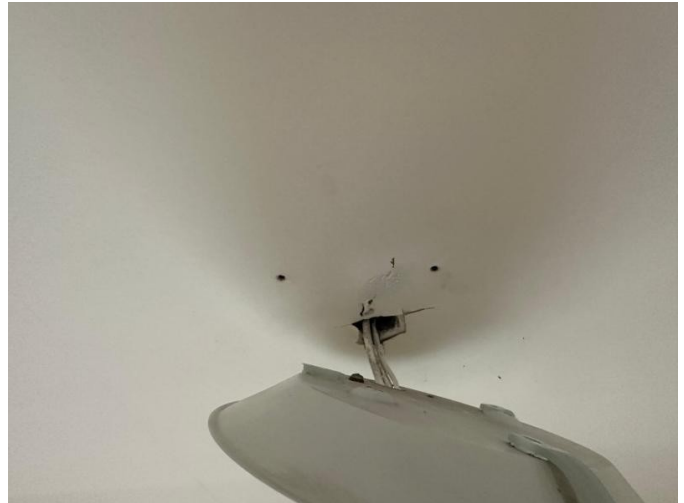
## Fiche 4: Pleisterwerk (Plafond)

Geen asbest

| # | Type | Referentie | Resultaat |
|---|---|---|---|
| 4.1 | Mengmonster | 1 | Geen asbest |

| Opmerking | De hoeveelheid is een zo nauwkeurig mogelijke opmeting. Hieraan kunnen evenwel geen rechten worden ontleend. Waar mogelijk, wordt staalname uitgevoerd conform het inspectieprotocol: in een droge ruimte zoals een slaapkamer, in een natte ruimte zoals een keuken of badkamer, in een traphal en in een stookruimte. In de garage en de kelderberging is er een plafond dat bepleisterd is. |

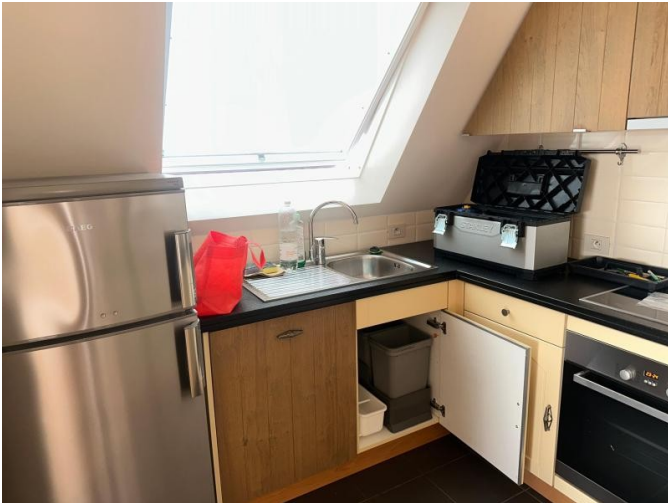
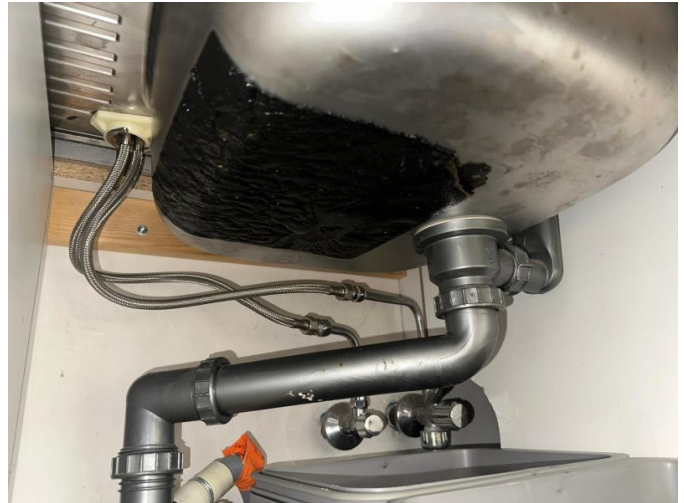
## Fiche 5: Anti-dreunlap (Gootsteen keuken)

Geen asbest

| # | Type | Referentie | Resultaat |
|---|---|---|---|
| 5.1 | Puntmonster | 3 | Geen asbest |

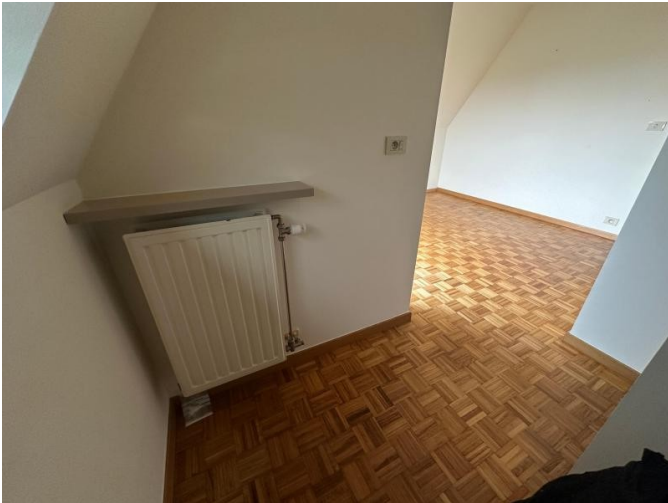
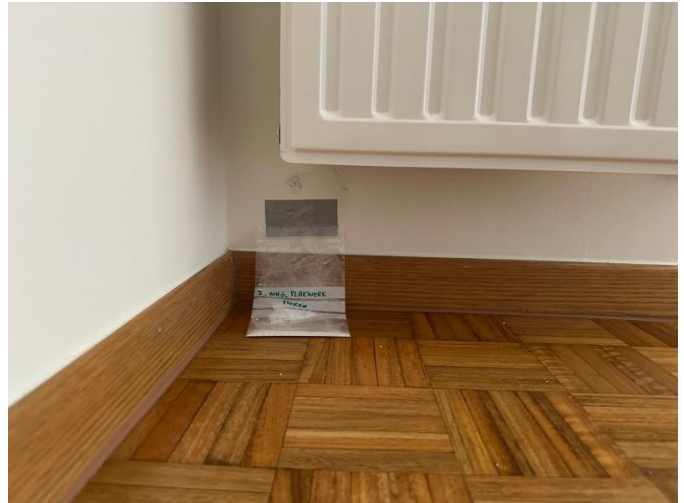
## Fiche 6: Pleisterwerk (Muren)

Geen asbest

| # | Type | Referentie | Resultaat |
|---|---|---|---|
| 6.1 | Mengmonster | 2 | Geen asbest |

| Opmerking | De hoeveelheid is een zo nauwkeurig mogelijke opmeting. Hieraan kunnen evenwel geen rechten worden ontleend. Waar mogelijk, wordt staalname uitgevoerd conform het inspectieprotocol: in een droge ruimte zoals een slaapkamer, in een natte ruimte zoals een keuken of badkamer, in een traphal en in een stookruimte. De muren in de garage en de kelderberging is niet bepleisterd. |

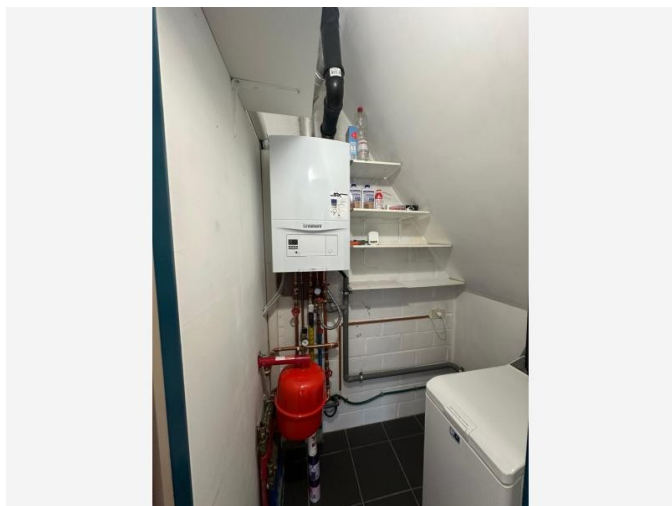
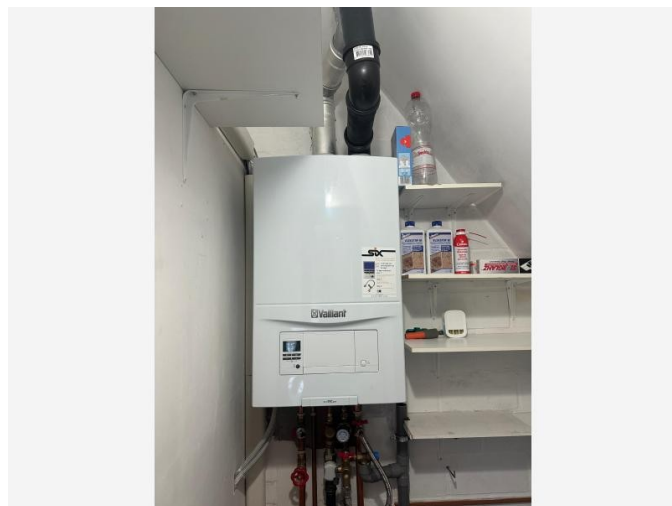
### Fiche 7: CV-ketel (Niet verdacht)

| Beschrijving | Notitie | Terug te vinden op plannen |
|---|---|---|
| Fiche 7: CV-ketel (Niet verdacht) | De CV-ketel (dichtingen, isolerend materiaal) is niet asbestverdacht. Het betreft een recentere ketel van na 2001. In de garage en de kelderberging is er geen verwarmingsinstallatie aanwezig. | - |

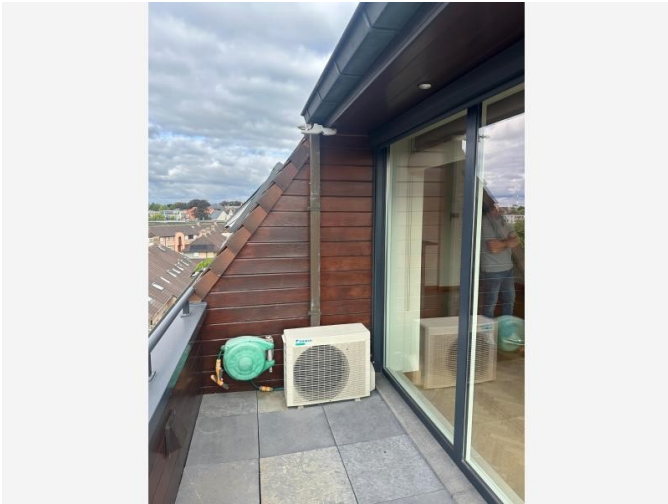
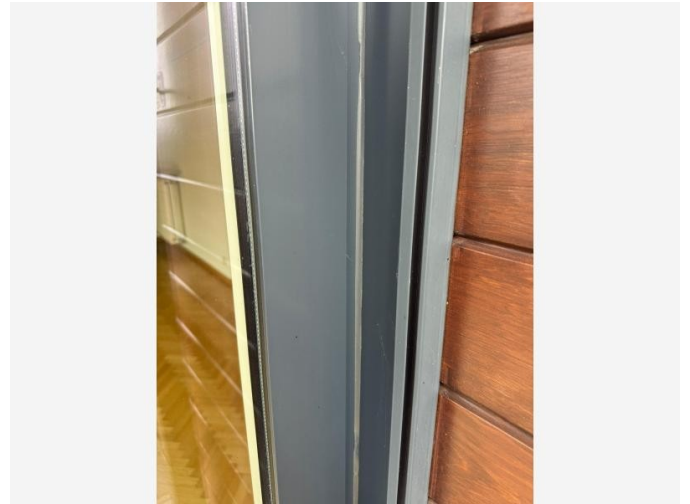
## Fiche 8: Siliconen kitten (Niet verdacht)

| Beschrijving | Notitie | Terug te vinden op plannen |
|---|---|---|
| Fiche 8: Siliconen kitten (Niet verdacht) | De kit aan de ramen is niet asbestverdacht. Alle ramen werden gecontroleerd, tussen het glas en schrijnwerk, als tussen het schrijnwerk en metselwerk.<br><br>In de garage en de berging is er geen kit/mastiek. | - |

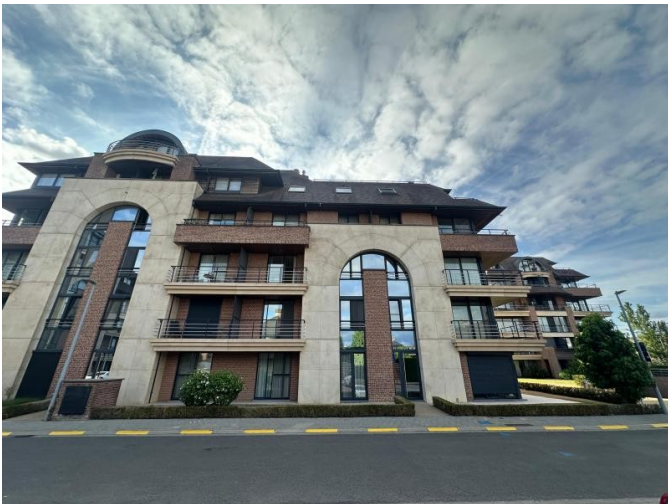
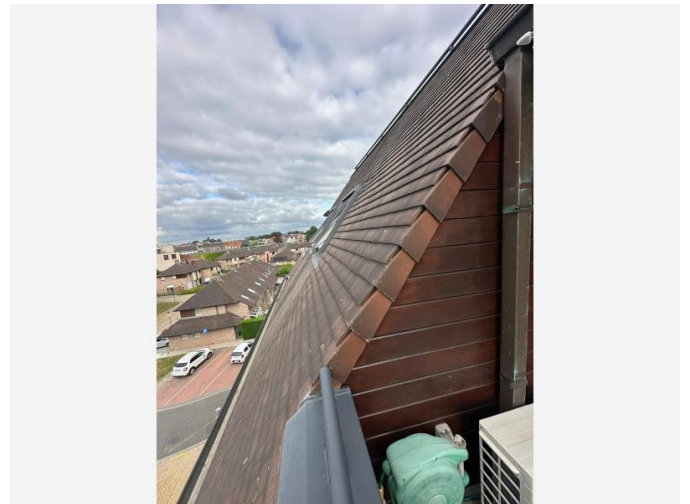
## Fiche 9: Pannen (Niet verdacht)

| Beschrijving | Notitie | Terug te vinden op plannen |
|---|---|---|
| Fiche 9: Pannen (Niet verdacht) | De dakbedekking is niet-asbestverdacht. Een deel van het appartement heeft een dakbedekking in pannen. Deze zijn niet verdacht. Buiten de pannen is er geen dakbedekking meer omdat de rest grenst aan het bovenliggend appartement. | - |
