# Asbestinventarisatetest

Klerkenstraat 121, 8920 Langemark-Poelkapelle

Attestnummer : 20260323-000557.000

Uitgegeven op : 23.03.2026

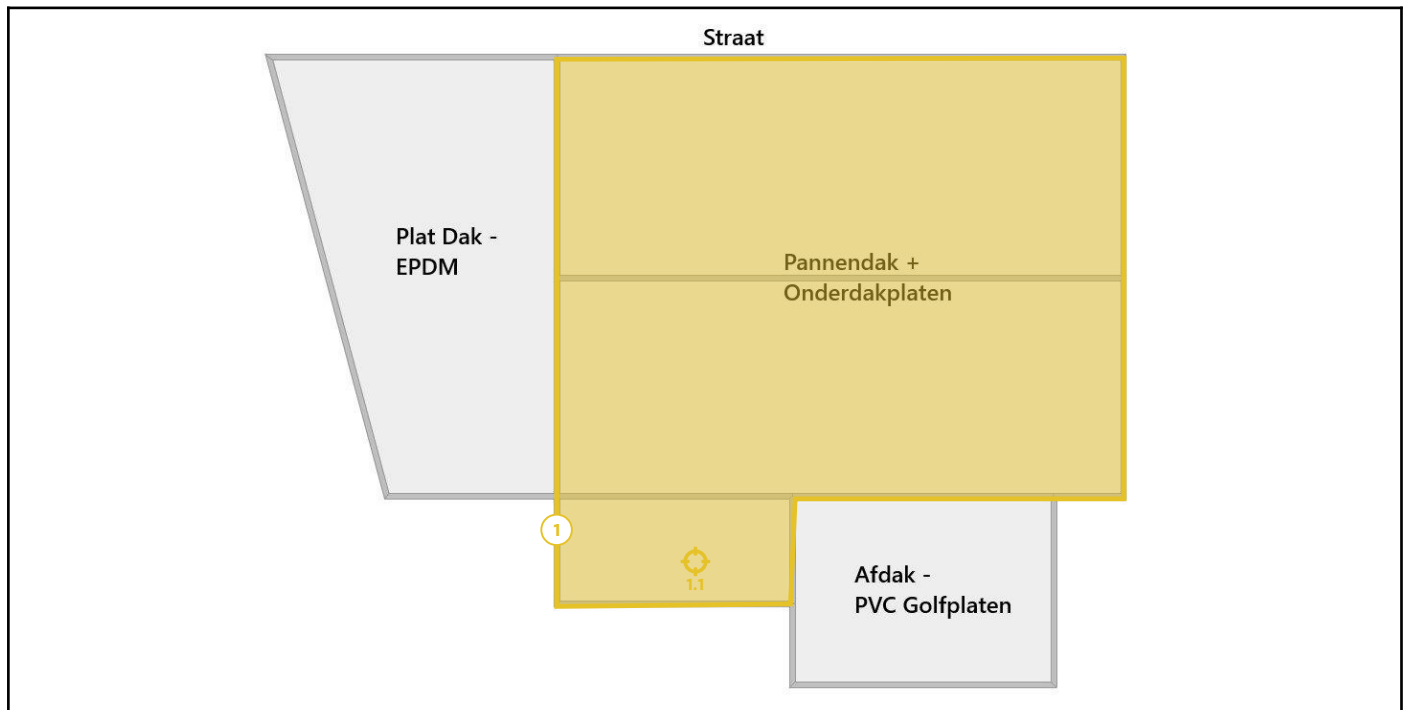
## Plan 1.6: Grondplan Daken - Onderdakplaten

| Beschrijving | Type | Actie |
|---|---|---|
| 1. Onderdakplaten | Asbestmateriaal | Zorgvuldig beheren |

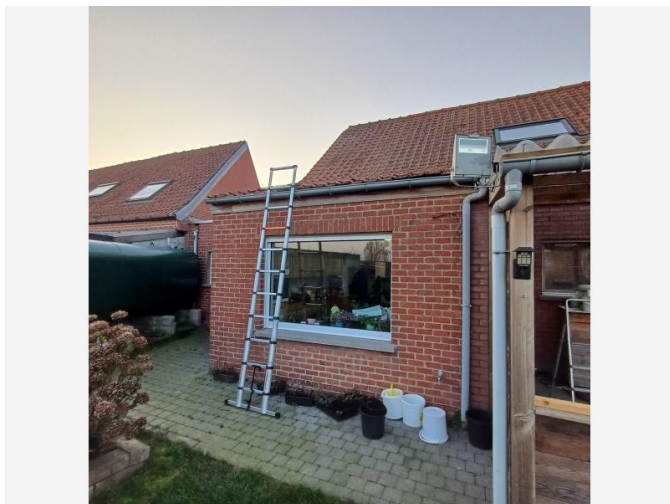
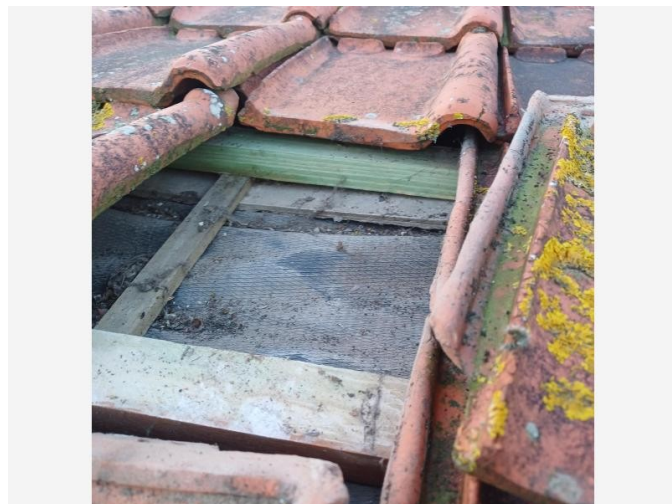
Overzichtsfoto

Detailfoto

Het asbestmateriaal valt onder de mijlpaal van 2040.

| Eindbeoordeling materiaalisico | Laag materiaalisico en/of verlaagde kans op vezelvrijgave |

| Gebondenheid | Categorie 1: hechtgebonden in oorsprong |
| Asbestsoort (vezeltype) | Alleen chrysotiel aanwezig |
| Asbestconcentratie | Laag (< 50%) |
| Afschermingsgraad van het gehele materiaal | Geheel of deels vrij aan de buitenlucht, maar geen contact met binnenlucht |
| Toestand van het materiaal | Licht beschadigd, licht verweerd. Intacte calciumsilicaatplaat of materiaal met categorie 3-gebondenheid |

| # | Type | Referentie | Resultaat |
|---|---|---|---|
| 1.1 | Puntmonster | Onderdak | Chrysotiel |

| Beschrijving | Onderdakplaten |
| Hoeveelheid (oppervlakte - dikte - aantal) | • 115,00 m <sup>2</sup> - 0,32 cm - 1 stuk |

- Zorg voor een veilig beheer en verwijder dit asbestmateriaal wanneer het bij werken eenvoudig bereikbaar wordt. Controleer de toestand jaarlijks op wijzigingen.

- Eenvoudige handelingen: mag via doe-het-zelf of door werknemer(s) met opleidingsattest eenvoudige handelingen
  - + De onderdakplaten kunnen verwijderd worden op het moment dat de dakbedekking ooit vervangen wordt. Na zorgvuldig verwijderen van pannen, panlatten en nagels zijn de platen vermoedelijk los en kunnen ze weggenomen worden. Bevochtig/fixeer & vermijdt beschadiging/breken /stofvorming. Ik adviseer om dit te laten verwijderen door een aannemer.

- + Gebruik de nodige persoonlijke beschermingsmiddelen nl. een FFP3 wegwerpmasker of half gelaatsmasker met P3 filter // Wegwerpoverall CAT III, type 5,6 // wegwerpbare of afwasbare handschoenen // afspoelbaar schoeisel.

- + Volg de geldende regels voor verpakking/asbestinzameling. Afval steeds dubbel en luchtdicht verpakken in stevig plasticfolie en afvoeren naar containerpark of geregistreerde asbest afvalverwerker. U vindt meer info in de toelichting op het einde van dit attest en op de website [www.asbestinfo.be](http://www.asbestinfo.be)

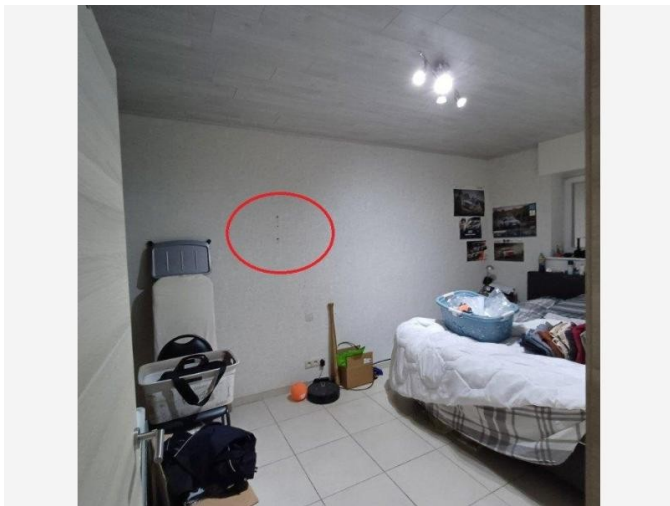
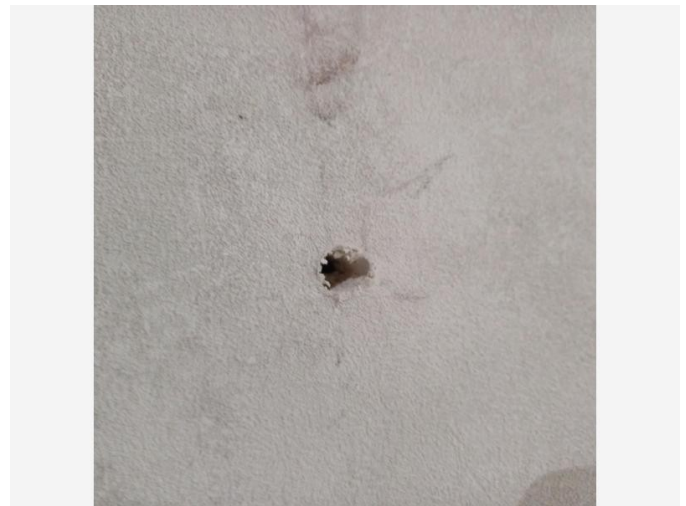
## Fiche 2: Pleister Muren

Geen asbest

| # | Type | Referentie | Resultaat |
|---|---|---|---|
| 2.1 | Mengmonster | Pleister muren | Geen asbest |

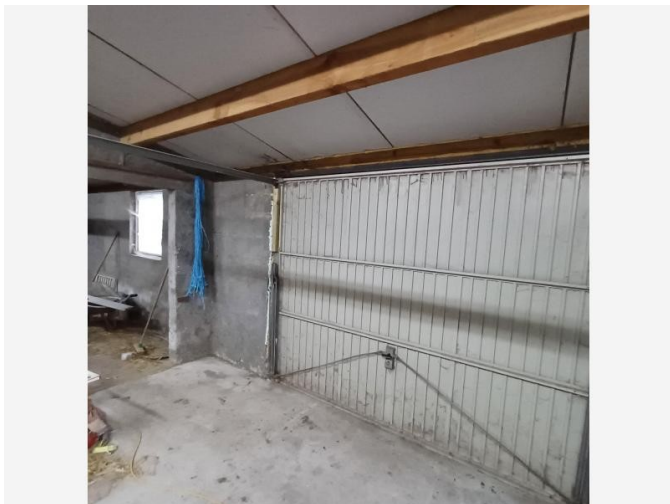
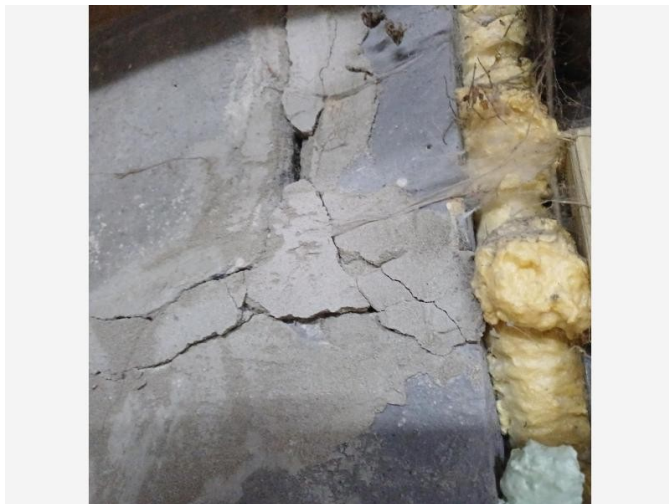
## Fiche 3: Cementering Muren Garage

Geen asbest

| # | Type | Referentie | Resultaat |
|---|---|---|---|
| 3.1 | Mengmonster | Cementering bijgebouw | Geen asbest |

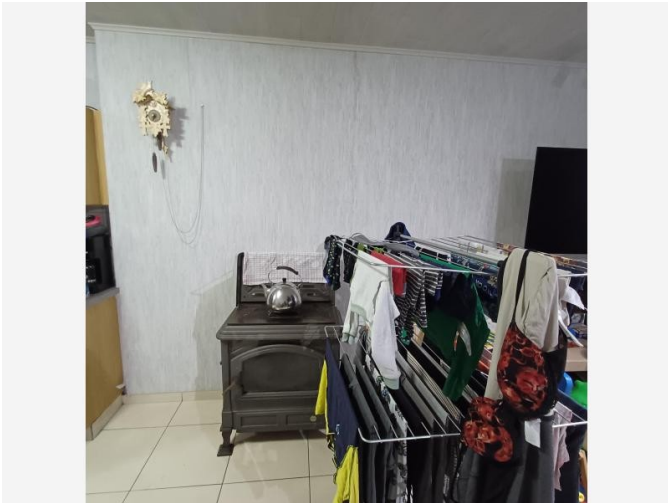
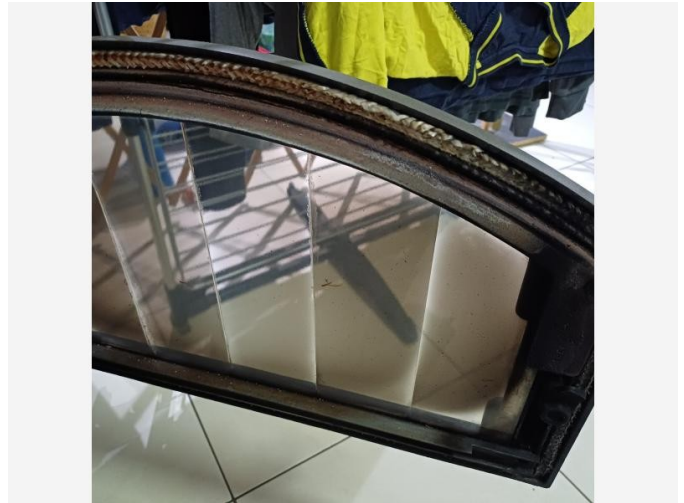
## Fiche 4: Koord Kachel

Geen asbest

| # | Type | Referentie | Resultaat |
|---|---|---|---|
| 4.1 | Puntmonster | Koord kachel | Geen asbest |

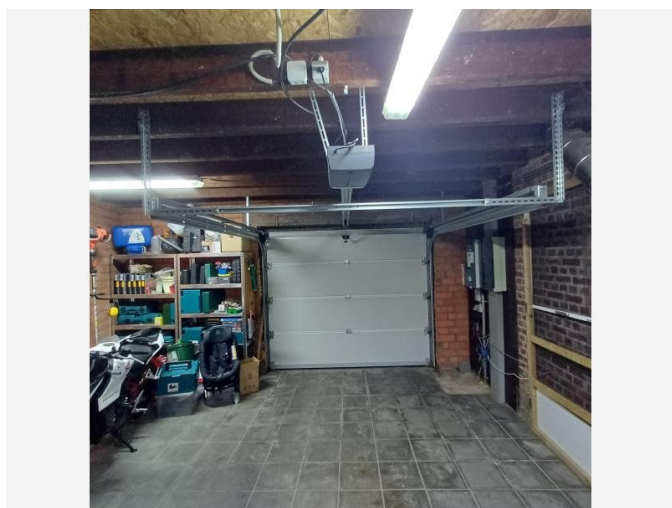
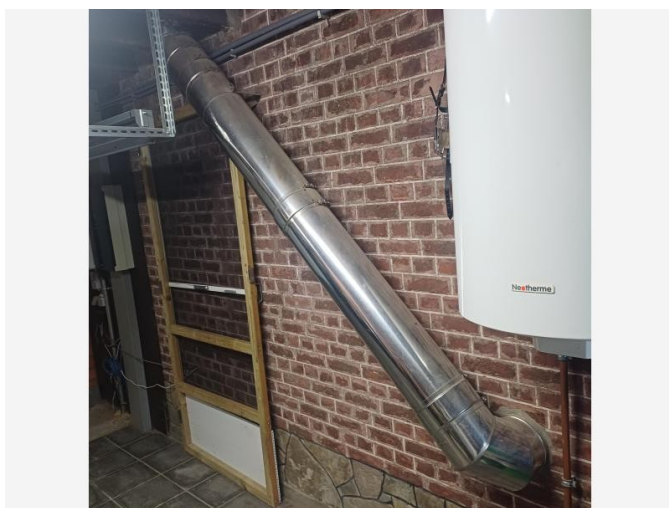
### Fiche 5: Materialen Van Rookgaskanalen

| Beschrijving | Notitie | Terug te vinden op plannen |
|---|---|---|
| Fiche 5: Materialen Van Rookgaskanalen | Metalen rookgaskanaal | Plan 1.3: Grondplan GLV - Rookgaskanaal |

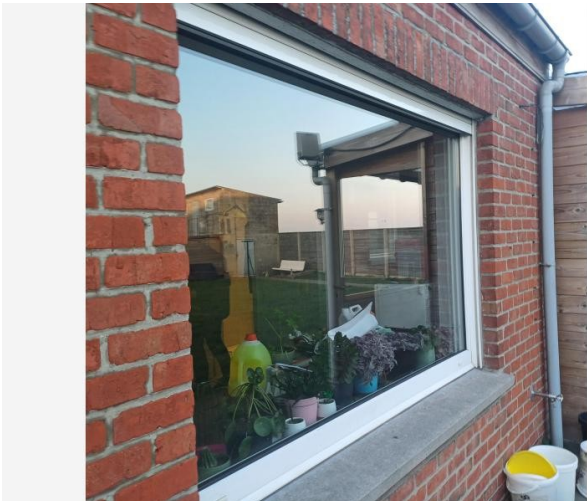
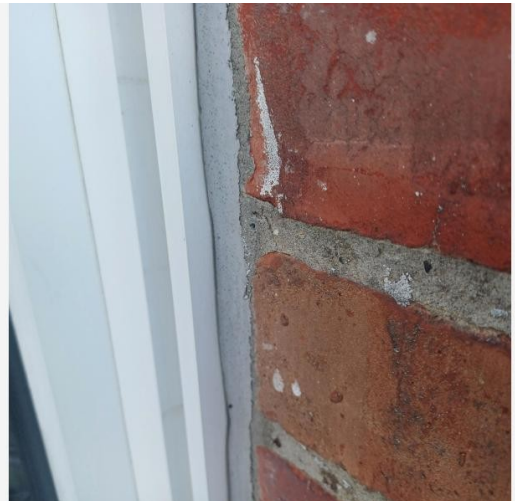
## Fiche 10: Afdichtingsmateriaal (mastiek, kit, ...) aan schrijnwerk

| Beschrijving | Notitie | Terug te vinden op plannen |
|---|---|---|
| Fiche 10: Afdichtingsmateriaal (mastiek, kit, ...) aan schrijnwerk | De naad tussen ramen en muren is opgestopt met niet-asbestverdachte kit | Plan 1.4: Grondplan GLV - Kit Ramen<br>Plan 1.5: Grondplan 1e VD - Kit Ramen |
