Asbestinventarisatetest

Hollebeek 66, 9140 Temse

Attestnummer : 20240807-000080.000

Uitgegeven op : 07.08.2024

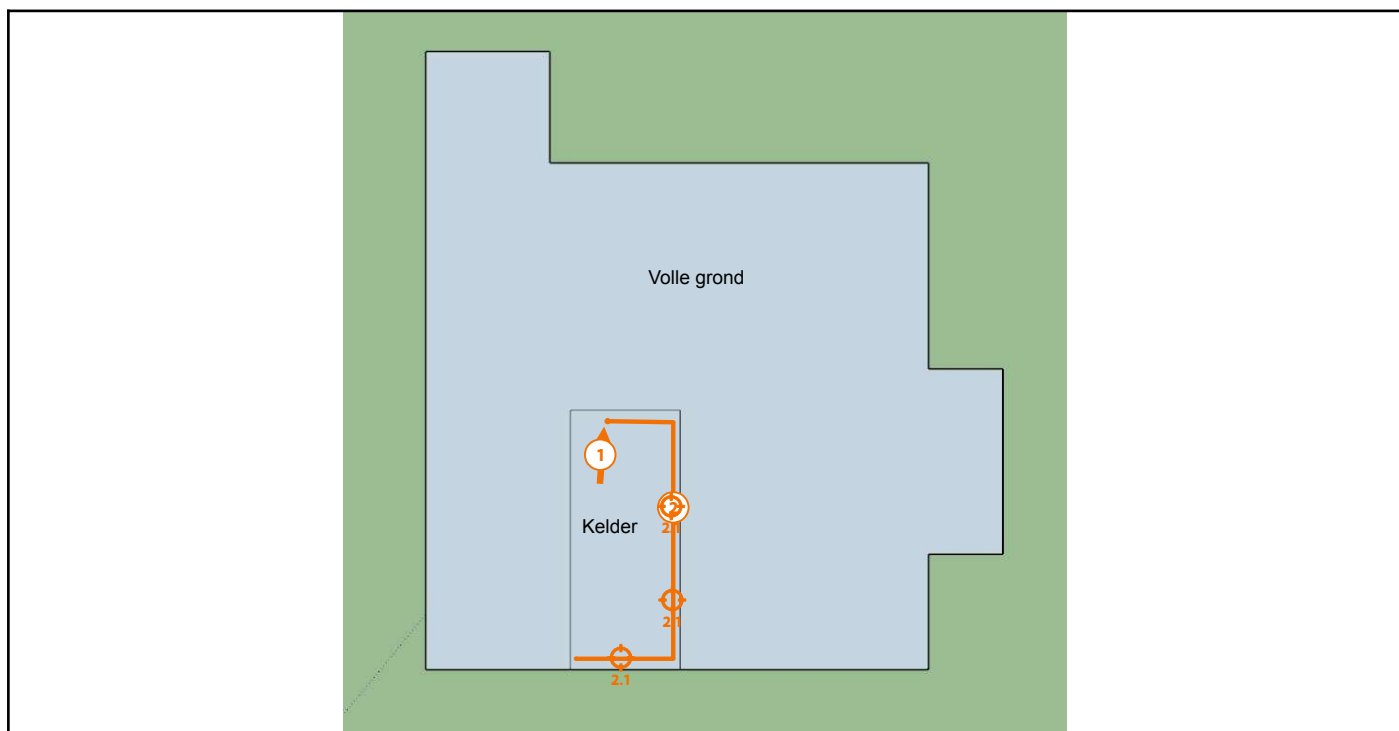
Plan 1.1: Kelder

Beschrijving	Type	Actie
1. Bakeliet elementen	Asbestmateriaal	Verwijderen
2. Gipsisolatie kelder	Asbestmateriaal	Verwijderen
2.1 Code: 020824/MS1.3	Mengmonster	-

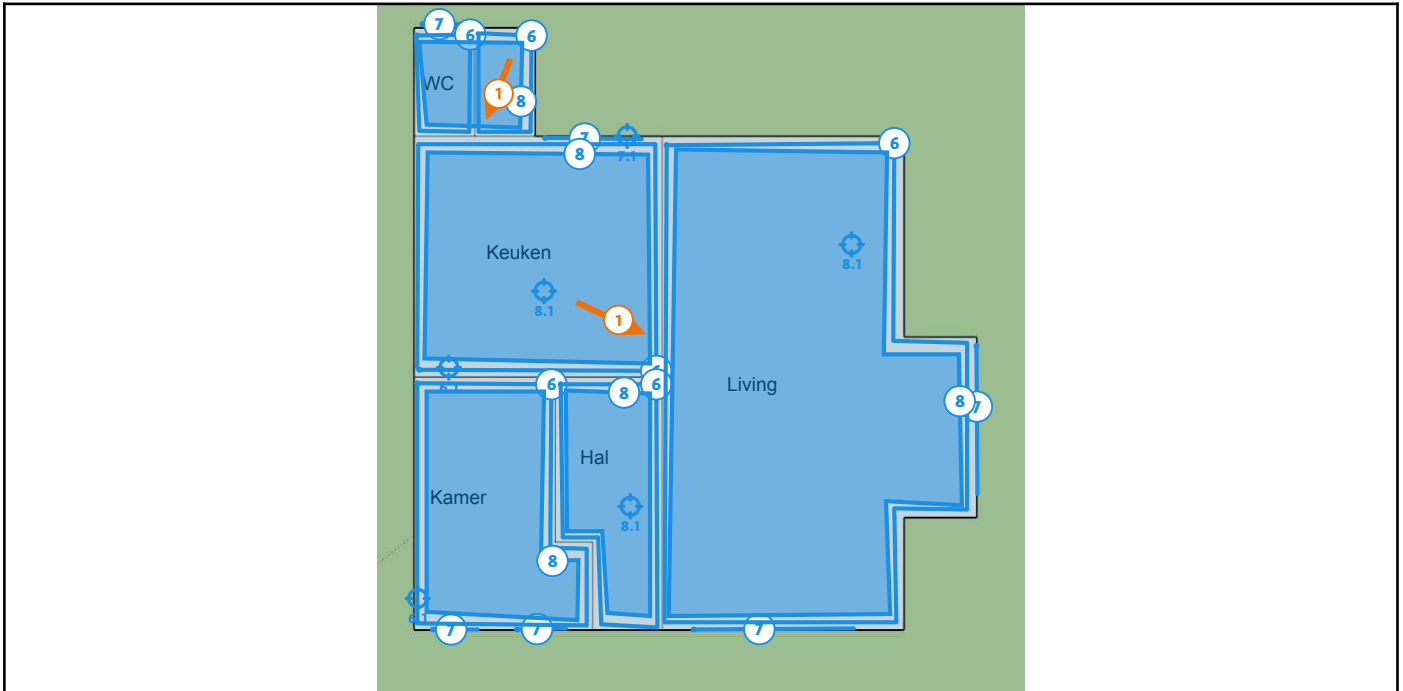
Plan 1.2: Gelijkvloers

Beschrijving	Type	Actie
1. Bakeliet elementen	Asbestmateriaal	Verwijderen
6. Muurbepaling	Geen asbest	-
6.1 Code: 020824/MS1.1	Mengmonster	-
7. Stopverf ramen	Geen asbest	-
7.1 Code: 020804/PS1.3	Puntmonster	-
8. Plafondbepaling	Geen asbest	-
8.1 Code: 020824/MS1.2	Mengmonster	-

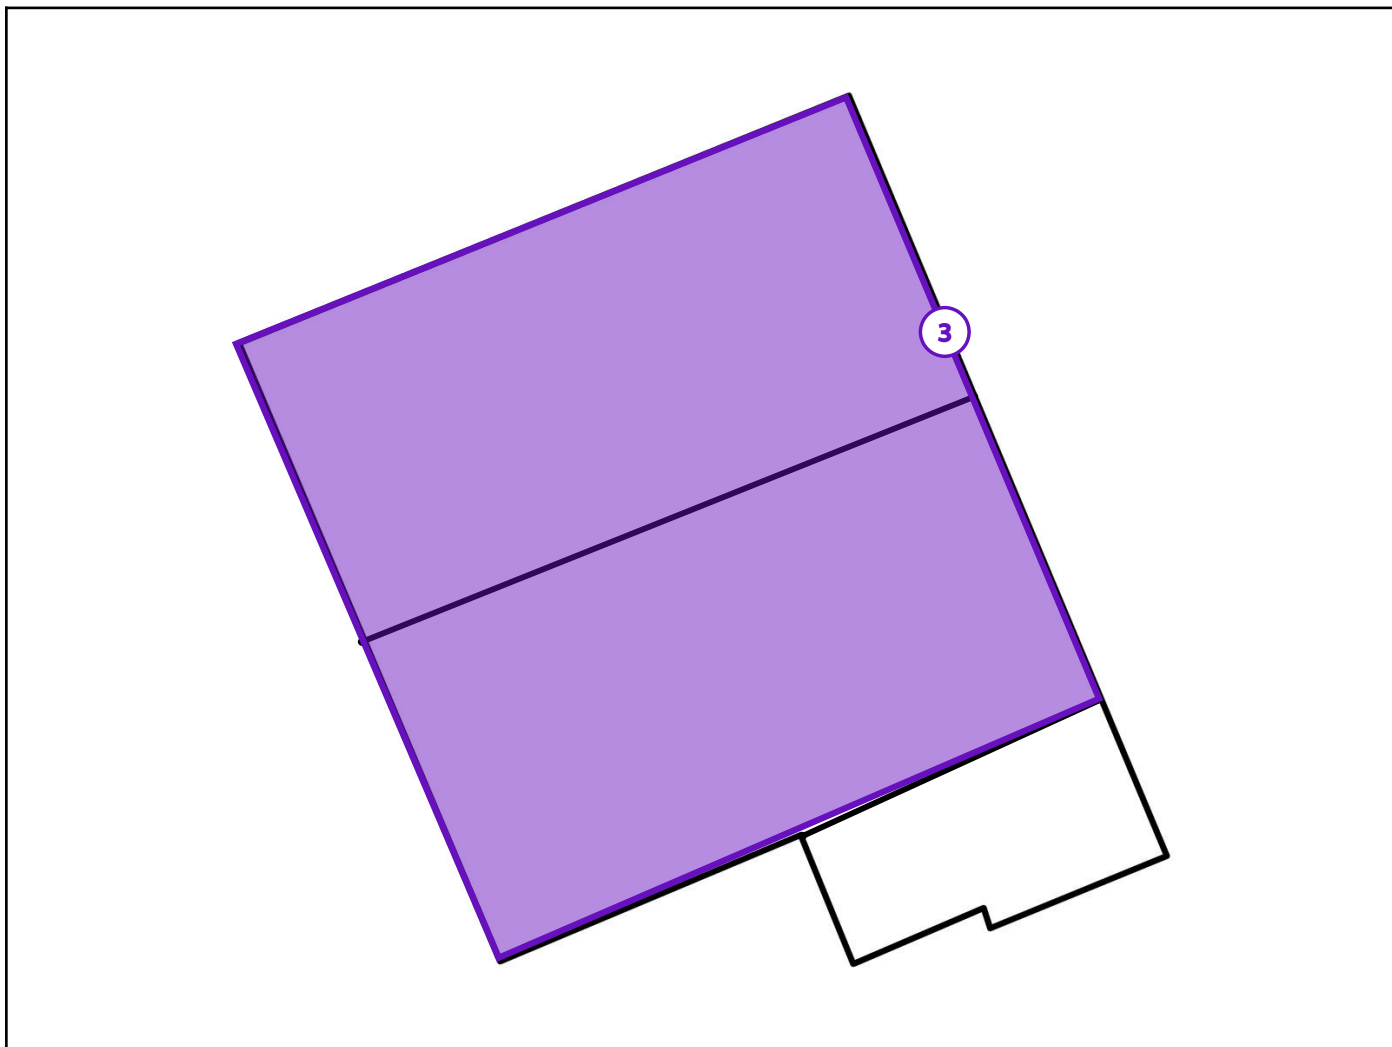
Plan 1.4: Dakenplan

Beschrijving	Type	Actie
3. Onderdak	Beperking	-

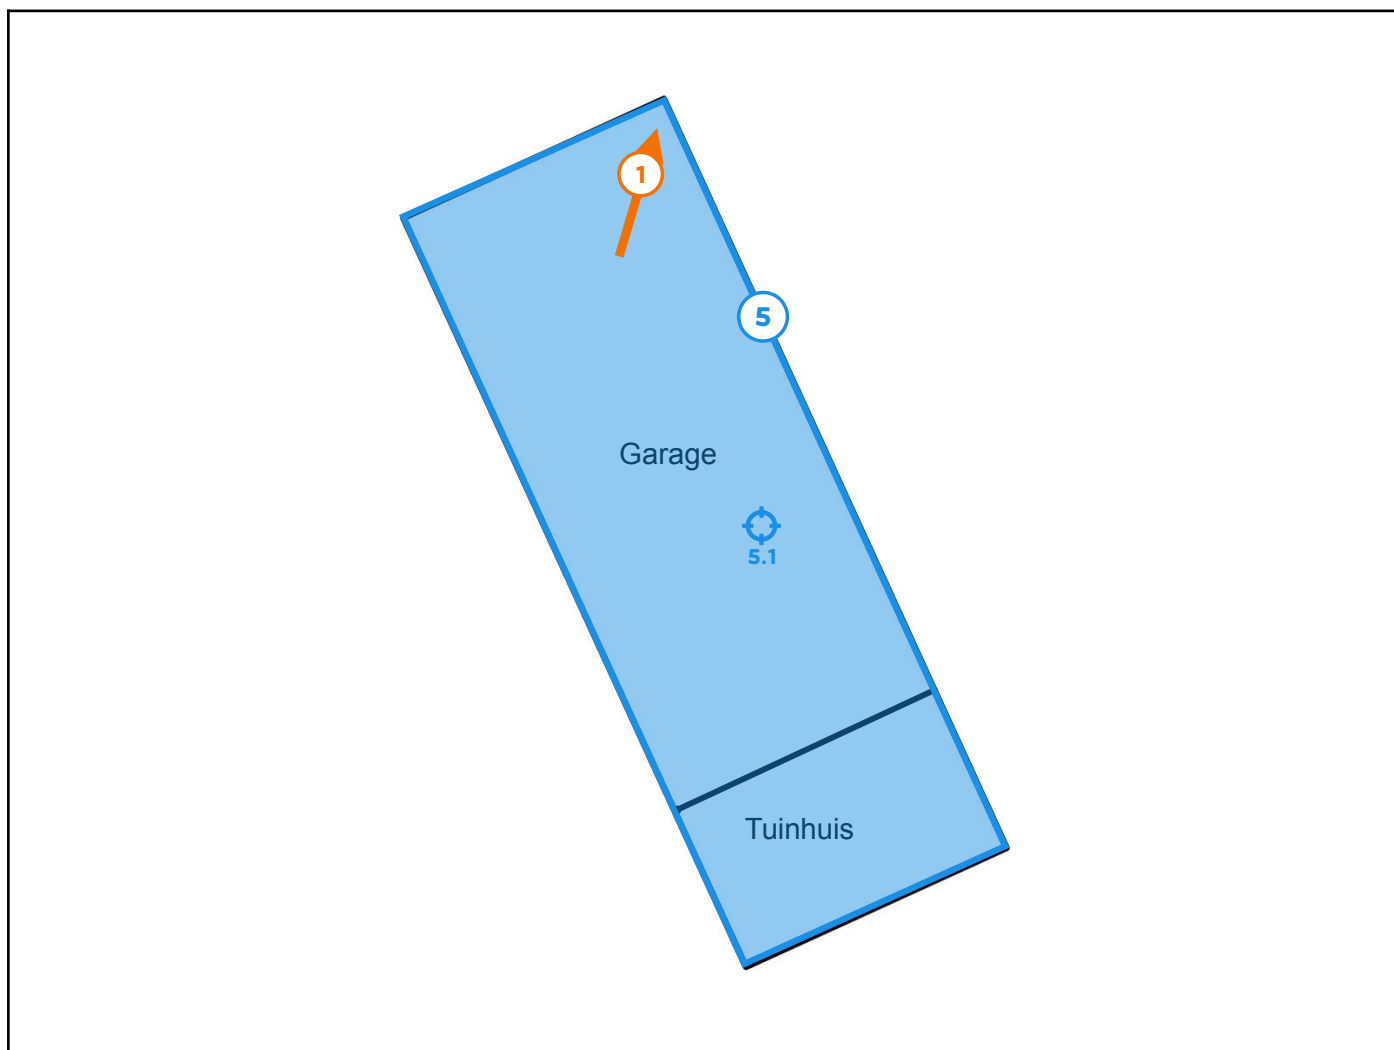
Plan 2.1: Garage & tuinhuis

Beschrijving	Type	Actie
1. Bakeliet elementen	Asbestmateriaal	Verwijderen
5. Golfplaten garage & tuinhuis	Geen asbest	-
5.1 Code: 020824/PS1.1	Puntmonster	-

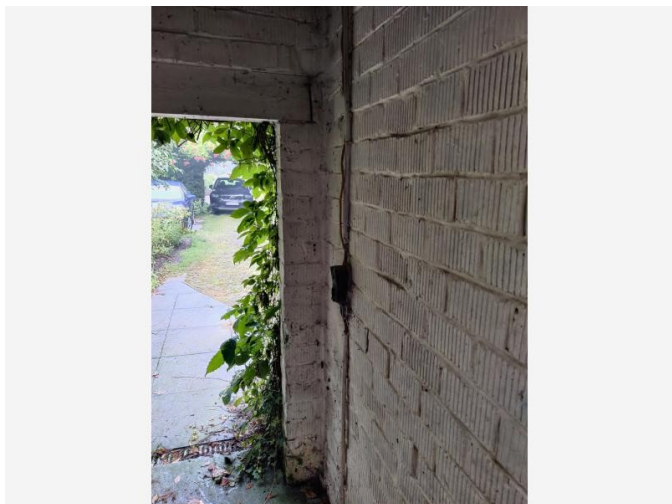
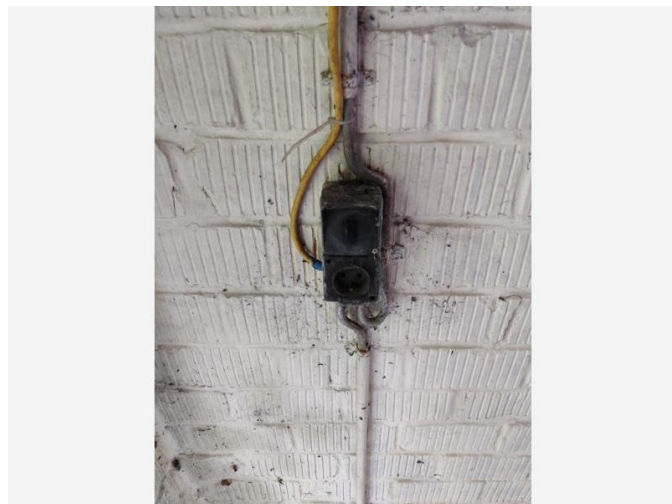
Eindbeoordeling materiaalrisico	Verhoogd materiaalrisico en/of verhoogde kans op vezelvrijgave
---------------------------------	--

Gebondenheid	Categorie 1: hechtgebonden in oorsprong
Asbestsoort (vezeltype)	Crocidoliet aanwezig
Asbestconcentratie	Laag (< 50%)
Afschermingsgraad van het gehele materiaal	Geheel of deels (ook) vrij aan de binnenlucht
Toestand van het materiaal	Licht beschadigd, licht verweerd. Intact calciumsilicaatmateriaal of categorie III 'gebondenheid'

Beschrijving	Bakeliet elementen
Omgeving	Binnen
Primaire drager	Binnenwand
Asbestmateriaal	Plaat, paneel, tablet - Type Bakeliet
Bindmiddel van asbestmateriaal	Kunststof of -hars
Gebondenheid op basis van bindmiddel	Hecht
Hoeveelheid (oppervlakte - dikte - aantal)	• 0,50 m ² - 1,00 cm - 1 stuk
Totaal volume	0,005 m ³
Eenvoudig bereikbaar	Ja
Bevestigingswijze	• Geschroefd
Identificatiemethode	Vaststelling zonder monstername
Destructieve handeling voor identificatie	Nee

Verwijderen

- Verwijder dit asbestmateriaal zo snel mogelijk. Volg de toestand goed op.

- Eenvoudige handelingen: mag via doe-het-zelf of door werknemer(s) met opleidingsattest eenvoudige handelingen
Hechtgebonden asbesttoepassingen mogen via doe-het-zelf-methodes verwijderd worden op voorwaarde dat de richtlijnen van OVAM gevolgd worden.

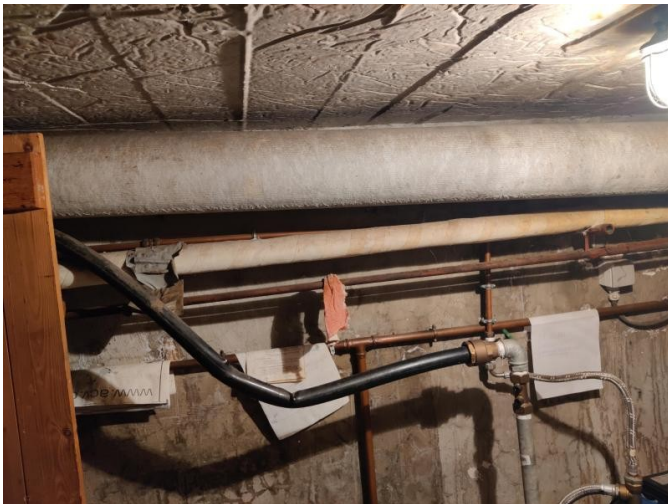
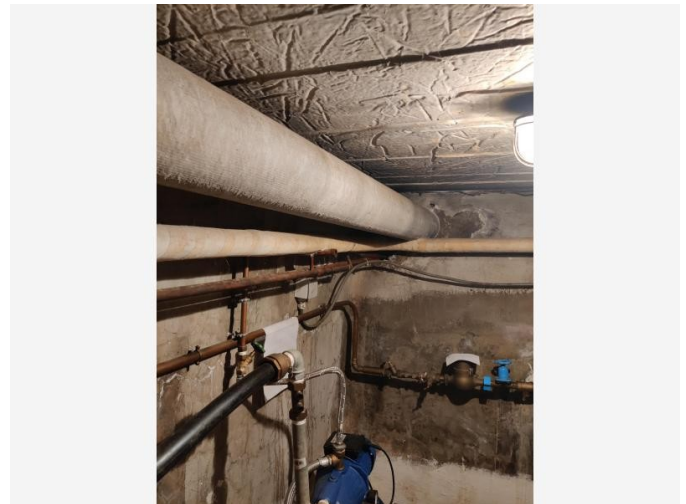
Eindbeoordeling materiaalrisico	Laag materiaalrisico en/of verlaagde kans op vezelvrijgave
---------------------------------	--

Gebondenheid	Categorie 2: niet-hechtgebonden met matrix
Asbestsoort (vezeltype)	Alleen chrysotiel
Asbestconcentratie	Laag (< 50%)
Afschermingsgraad van het gehele materiaal	Geheel of deels (ook) vrij aan de binnenlucht
Toestand van het materiaal	Licht beschadigd, licht verweerd. Intact calciumsilicaatmateriaal of categorie III 'gebondenheid'

#	Type	Referentie	Resultaat
2.1	Mengmonster	020824/MS1.3	Chrysotiel

Beschrijving	Gipsisolatie kelder
Omgeving	Binnen
Primaire drager	Ruimteverwarming
Asbestmateriaal	In-situ afwerkingslagen - Thermische isolatie
Bindmiddel van asbestmateriaal	Gips - kalk
Gebondenheid op basis van bindmiddel	Niet-hechtgebonden
Hoeveelheid (lengte - omtrek - dikte - aantal)	<ul style="list-style-type: none">• 6,00 m - 25,00 cm - 2,00 cm - 1 stuk
Totaal volume	0,03 m ³
Eenvoudig bereikbaar	Ja
Bevestigingswijze	<ul style="list-style-type: none">• Verlijmd, ingegoten, versmeerd
Identificatiemethode	Vaststelling met monstername
Destructieve handeling voor identificatie	Nee

[Verwijderen](#)

- Verwijder dit asbestmateriaal zo snel mogelijk. Volg de toestand goed op.

- Hermetische zone (erkend asbestverwijderaars)
Losgebonden asbest moet altijd verwijderd worden door een erkende firma.

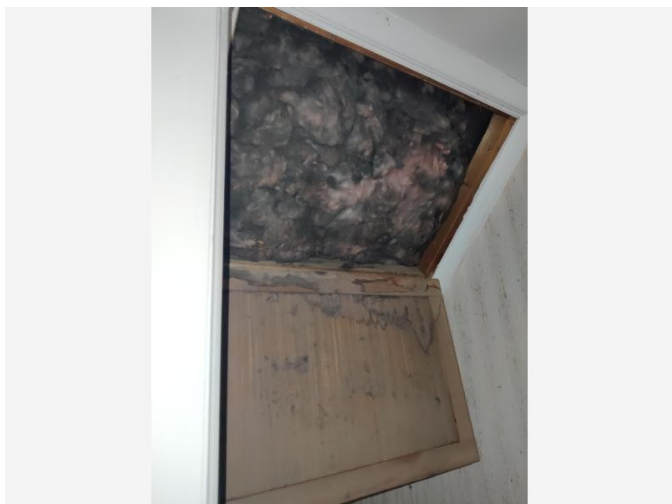
Situeringfoto

Permanente beperking

Reden: Slotvaste toegangspoort, -deur of -luik

Uitleg van de asbestdeskundige: De opening naar de zolder is afgesloten met isolatiemateriaal.

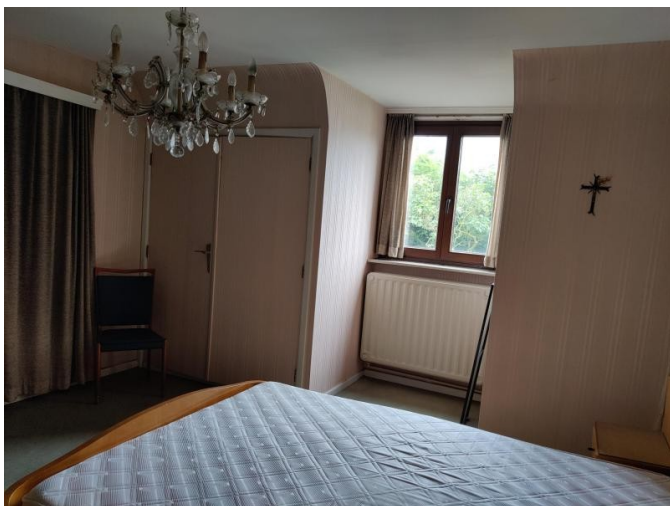
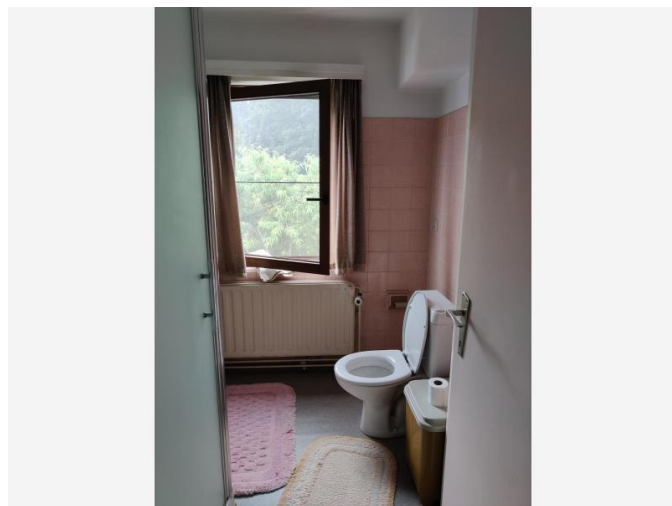
Fiche 4: Vloerzeil bovenverdieping

Geen asbest

#	Type	Referentie	Resultaat
4.1	Puntmonster	020824/PS1.2	Geen asbest

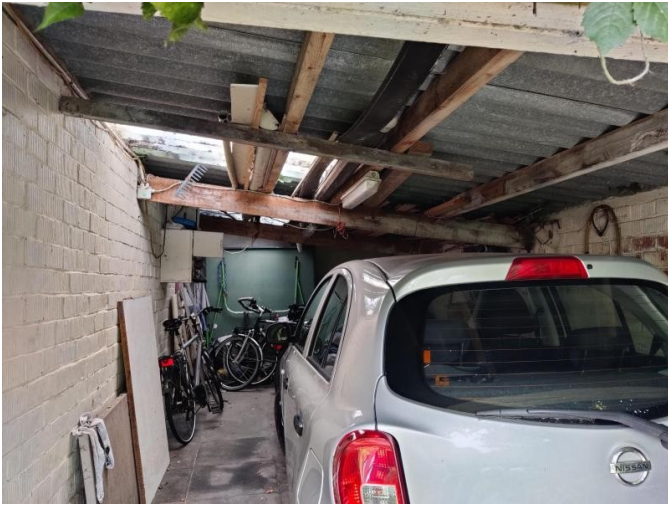
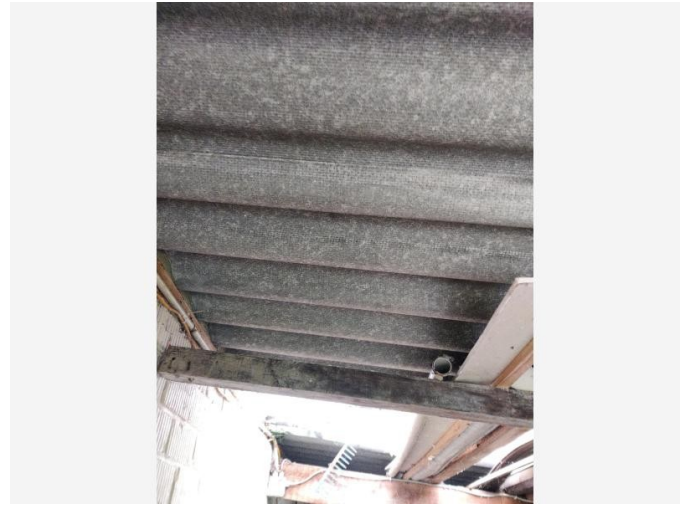
Fiche 5: Golfplaten garage & tuinhuis

Geen asbest

#	Type	Referentie	Resultaat
5.1	Puntmonster	020824/PS1.1	Geen asbest

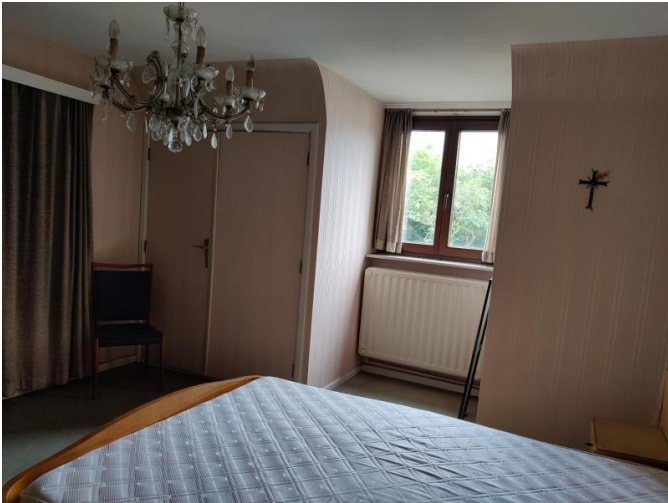
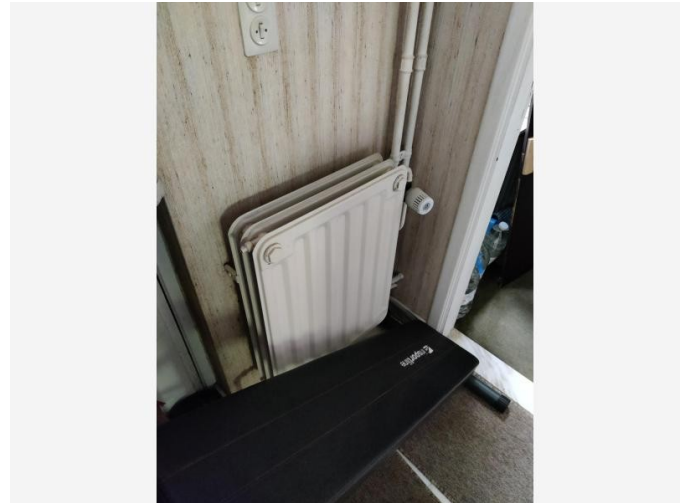
Fiche 6: Muurbeploistering

Geen asbest

#	Type	Referentie	Resultaat
6.1	Mengmonster	020824/MS1.1	Geen asbest

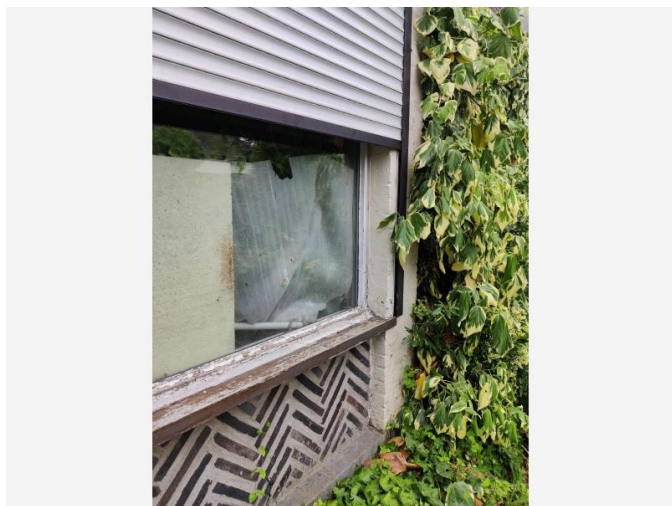
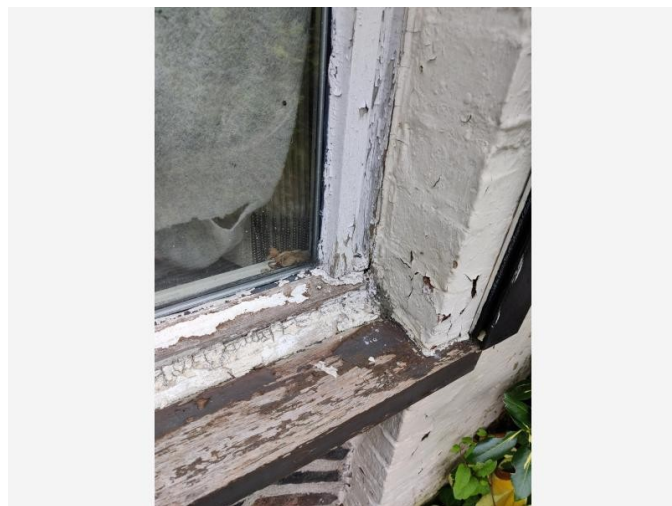
Geen asbest

#	Type	Referentie	Resultaat
7.1	Puntmonster	020804/PS1.3	Geen asbest

Beschrijving	Stopverf ramen
Omgeving	Buiten
Primaire drager	Wandopening verticaal (raam, deur, ...)
Bindmiddel van materiaal	Kitten, mastiek, pasta
Gebondenheid op basis van bindmiddel	Hecht
Hoeveelheid (gewicht - aantal)	• 1,00 kg - 1 stuk
Totaal gewicht	1,00 kg
Identificatiemethode	Vaststelling met monstername
Destructieve handeling voor identificatie	Nee

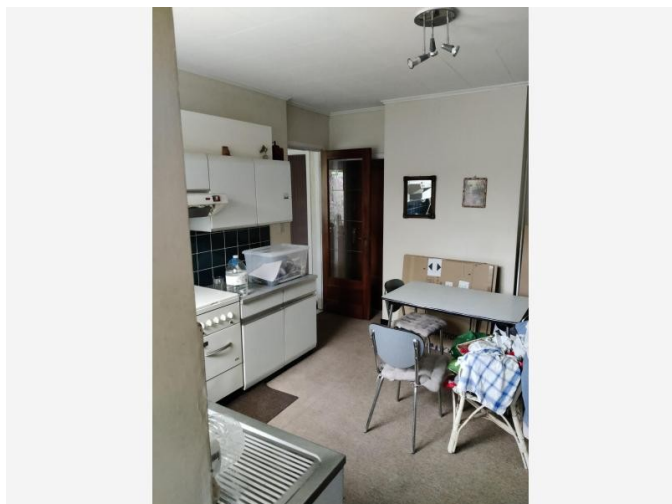
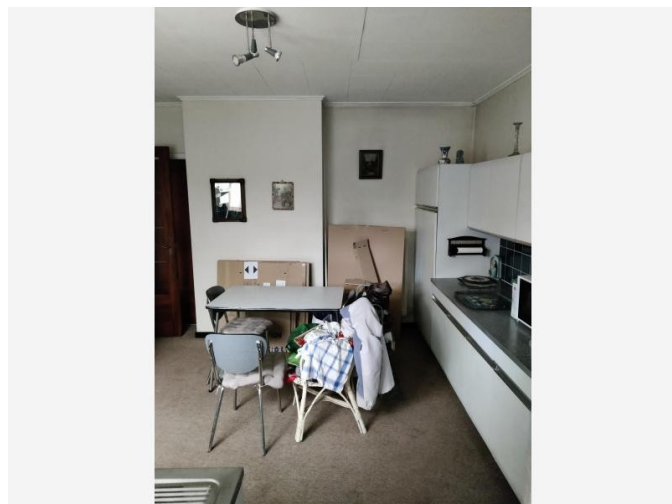
Geen asbest

#	Type	Referentie	Resultaat
8.1	Mengmonster	020824/MS1.2	Geen asbest

Beschrijving	Plafondbepleistering
Omgeving	Binnen
Primaire drager	Plafond
Bindmiddel van materiaal	Gips - kalk
Gebondenheid op basis van bindmiddel	Niet-hechtgebonden
Hoeveelheid (oppervlakte - dikte - aantal)	• 80,00 m ² - 1,00 cm - 1 stuk
Totaal volume	0,80 m ³
Identificatiemethode	Vaststelling met monstername
Destructieve handeling voor identificatie	Nee
