# Asbestinventarisatetest

Temsestraat 51, 9150 Kruibeke

Attestnummer : 20230630-000220.000

Uitgegeven op : 30.06.2023

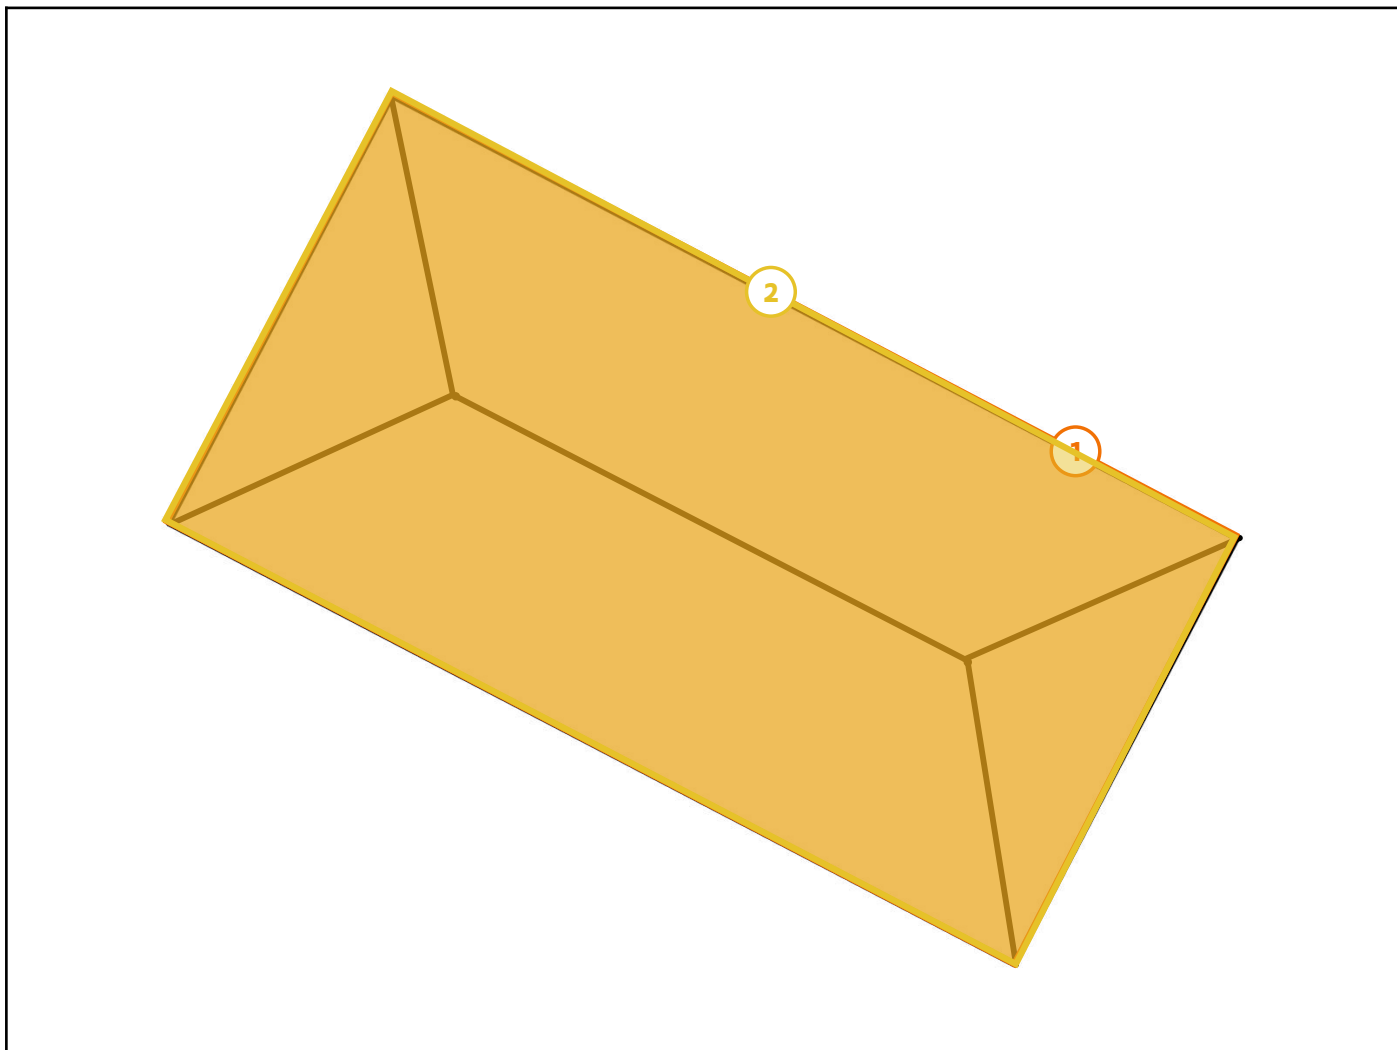
## Plan 1.2: Dakplan

| Beschrijving | Type | Actie |
|---|---|---|
| 1. Dakleien | Asbestmateriaal | Verwijderen |
| 2. Onderdak | Asbestmateriaal | Zorgvuldig beheren |

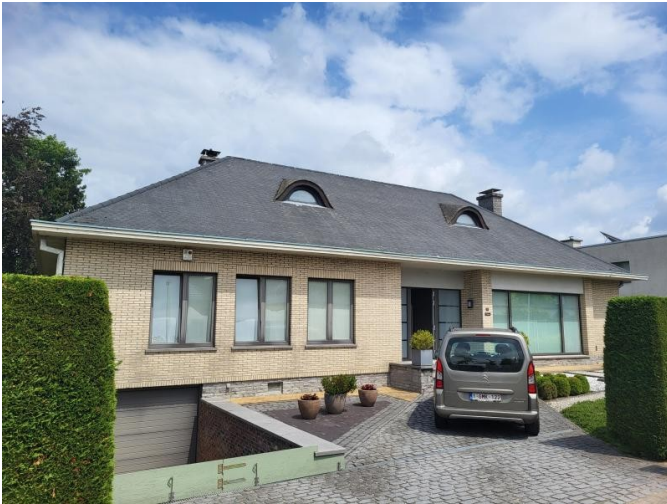
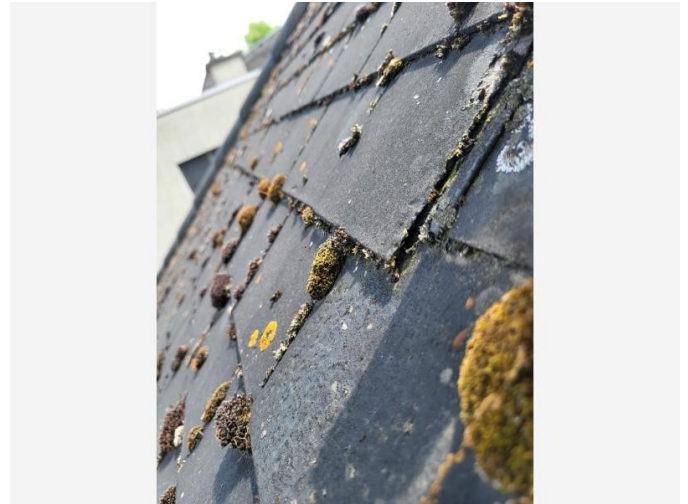
Het asbestmateriaal valt onder de mijlpaal van 2040.

| Eindbeoordeling materiaalrisico | Verhoogd materiaalrisico en/of verhoogde kans op vezelvrijgave |

| Gebondenheid | Categorie 1: hechtgebonden in oorsprong |
| Asbestsoort (vezeltype) | Crocidoliet aanwezig |
| Asbestconcentratie | Laag (< 50%) |
| Afschermingsgraad van het gehele materiaal | Geheel of deels vrij aan de buitenlucht |
| Toestand van het materiaal | Matig beschadigd, matig verweerd |

| Beschrijving | Dakleien |
| Asbestmateriaal | Dak- en gevelbekleding - Lei, shingle |

Verwijderen

- Verwijder dit asbestmateriaal zo snel mogelijk. Volg de toestand goed op.

- Eenvoudige handelingen: mag via doe-het-zelf of door werknemer(s) met opleidingsattest eenvoudige handelingen  
Kan verwijderd worden zonder vezelvrijgave en stofvorming mits voldoende fixatie en verzorgdheid.

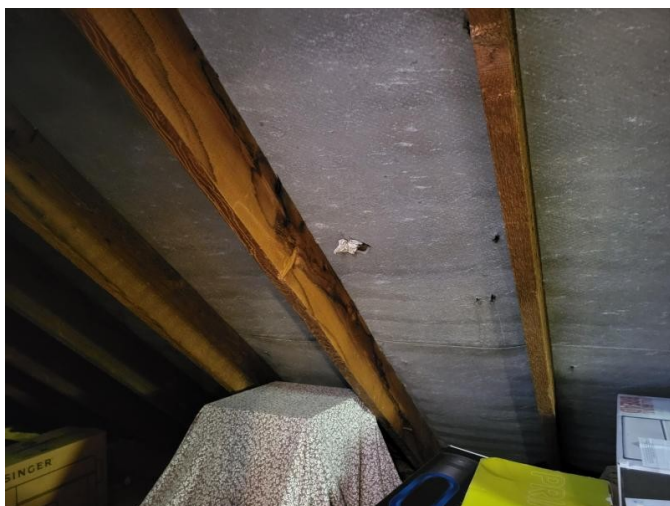
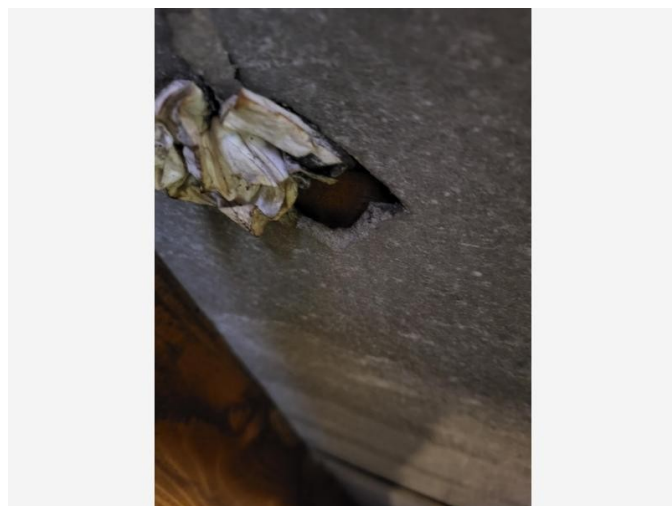
Het asbestmateriaal valt onder de mijlpaal van 2040.

| Eindbeoordeling materiaalrisico | Laag materiaalrisico en/of verlaagde kans op vezelvrijgave |

| Gebondenheid | Categorie 1: hechtgebonden in oorsprong |
| Asbestsoort (vezeltype) | Crocidoliet aanwezig |
| Afschermingsgraad van het gehele materiaal | Geheel of deels (ook) vrij aan binnenluchtstromen |
| Toestand van het materiaal | Onbeschadigd, niet verweerd |

| Beschrijving | Onderdak |
| Asbestmateriaal | Plaat, paneel, tablet - Type Menuiserite |

Zorgvuldig beheren

- Zorg voor een veilig beheer. Vermijd het beschadigen van het asbestmateriaal. Controleer de toestand jaarlijks op wijzigingen.
- Zorg voor een veilig beheer en verwijder dit asbestmateriaal wanneer het bij werken eenvoudig bereikbaar wordt. Controleer de toestand jaarlijks op wijzigingen.

- Eenvoudige handelingen: mag via doe-het-zelf of door werknemer(s) met opleidingsattest eenvoudige handelingen  
Kan verwijderd worden zonder vezelvrijgave en stofvorming mits voldoende fixatie en verzorgdheid.

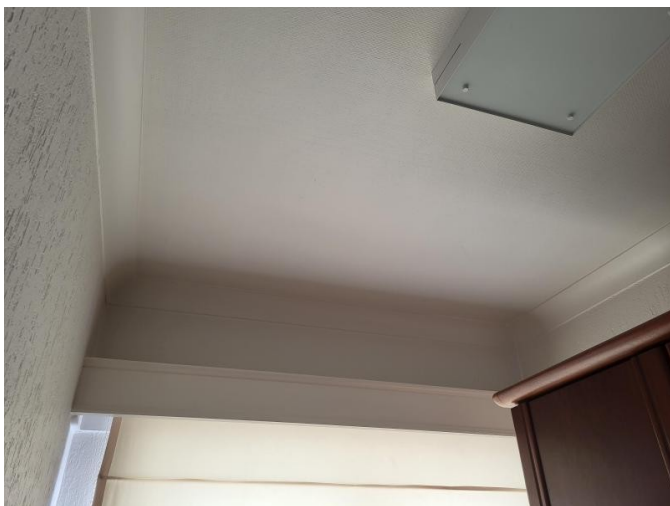
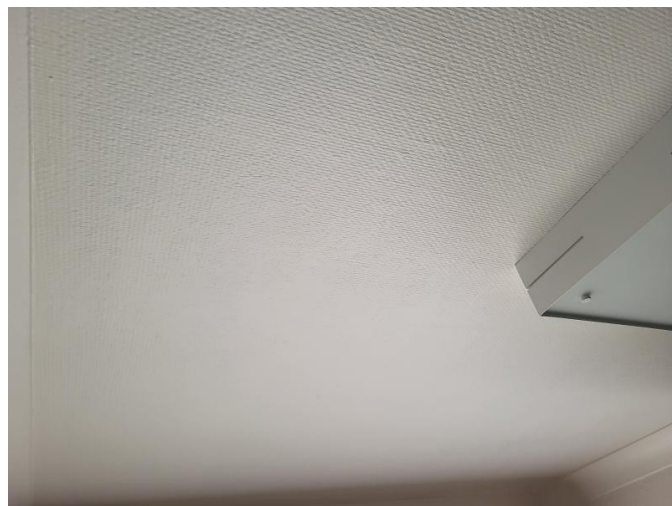
## Fiche 3: Beploistering plafond

Geen asbest

| # | Type | Referentie | Resultaat |
|---|---|---|---|
| 3.1 | Mengmonster | 20230628/MS2 | Geen asbest |

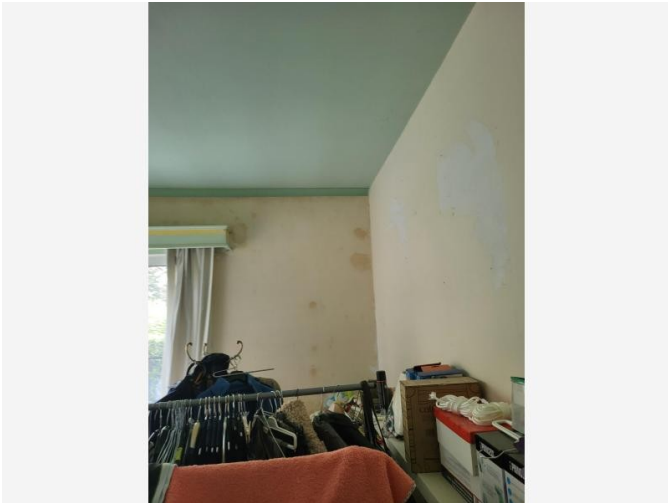
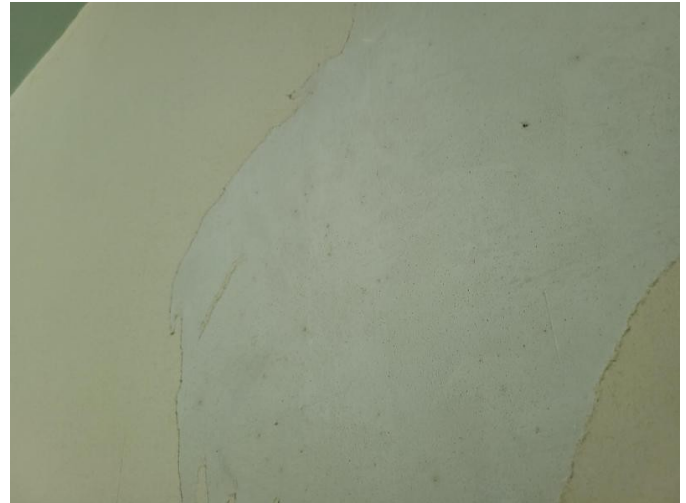
## Fiche 4: Beploistering wanden

Geen asbest

| # | Type | Referentie | Resultaat |
|---|---|---|---|
| 4.1 | Mengmonster | 20230628/MS1 | Geen asbest |
