Asbestinventarisatetest

Gelaagstraat 98, 9140 Temse

Attestnummer : 20250107-000283.000

Uitgegeven op : 07.01.2025

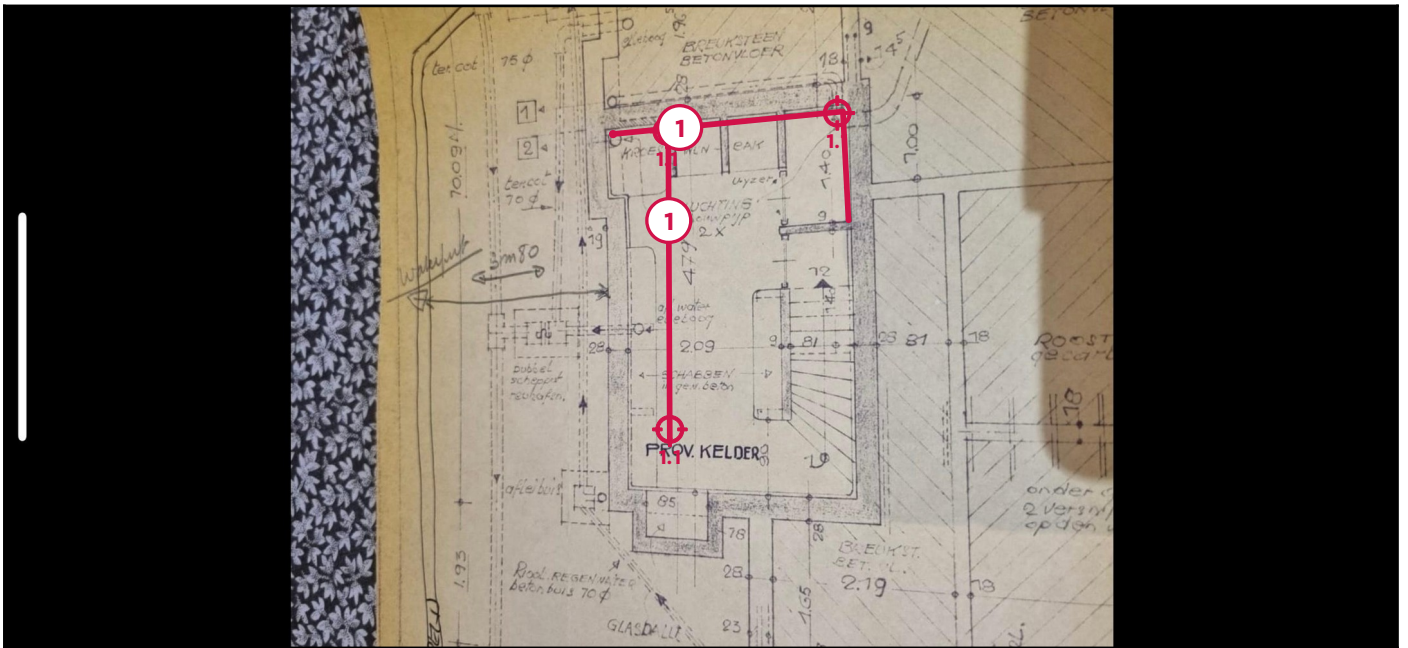
Plan 1.1: IMG_2462

Beschrijving	Type	Actie
1. Thermische isolatie	Asbestmateriaal	Dringend verwijderen
1.1 Code: 261224-Therm-Gel98	Mengmonster	-

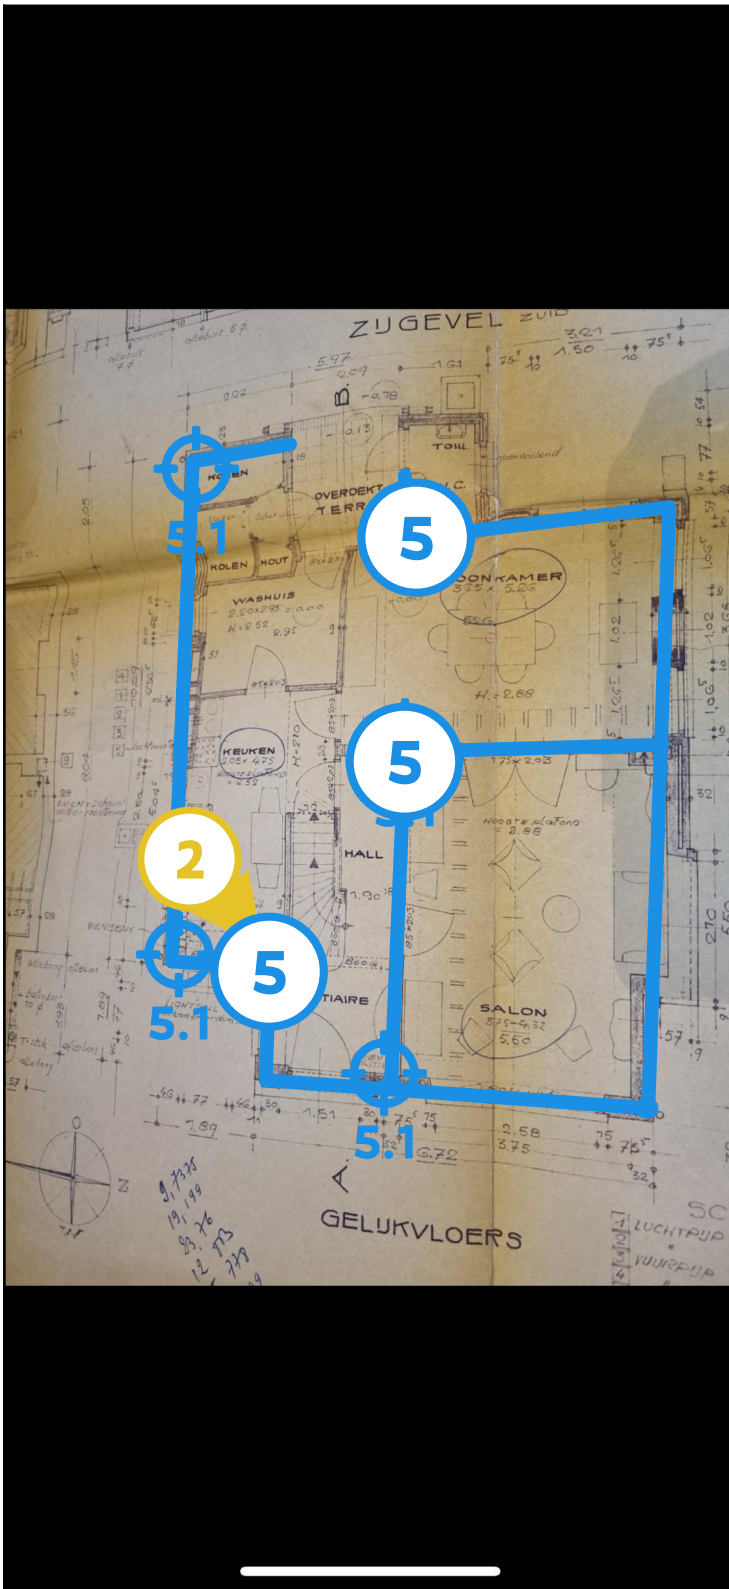
Plan 1.2: Gelijkvloers

2. Bakeliet	Asbestmateriaal	Zorgvuldig beheren
5. Pleister muren	Geen asbest	-
5.1 Code: 261224-Pleimuur-Gel98	Mengmonster	-

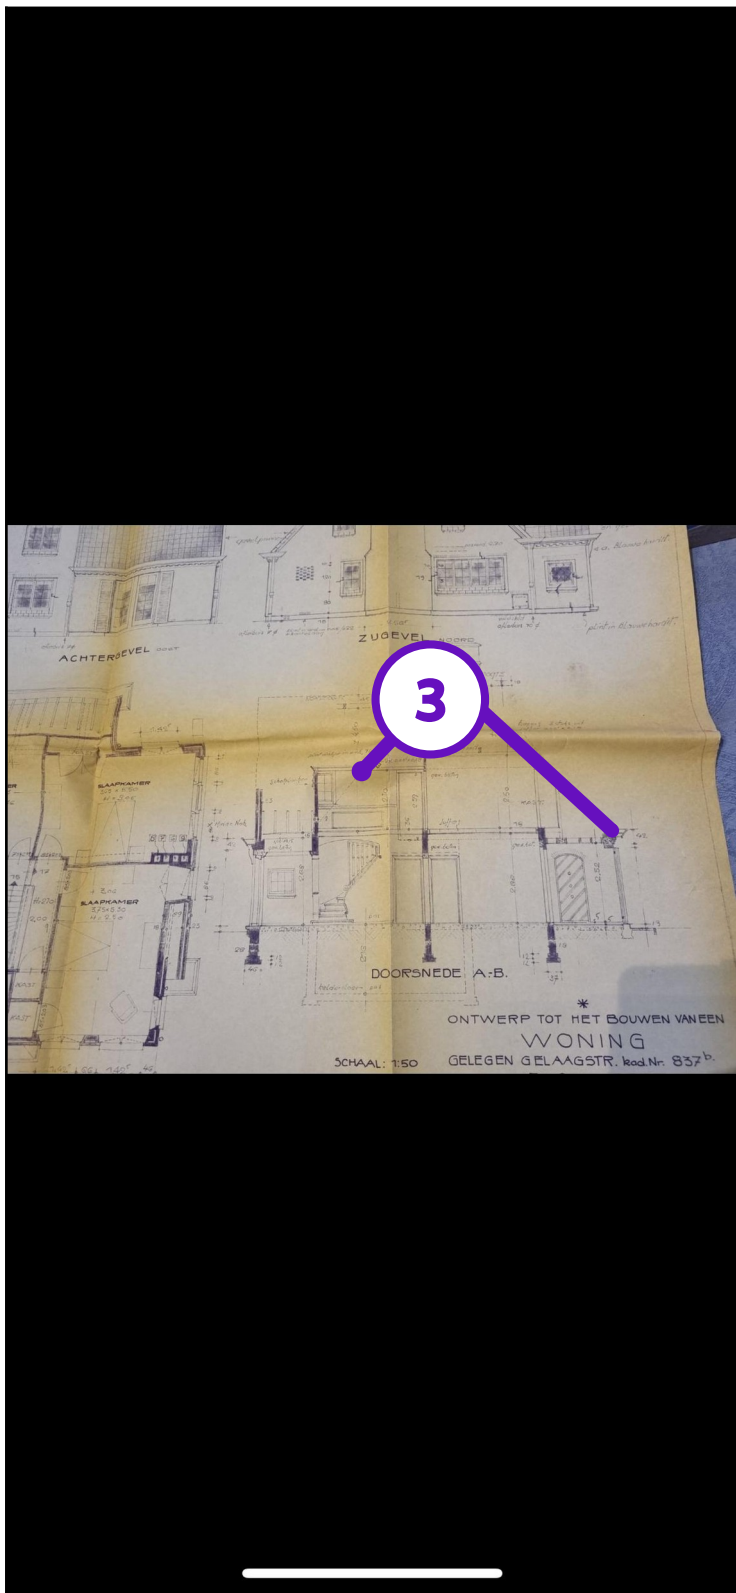
Plan 1.4: Doorsnede

3. Onderdak	Beperking	-
-------------	-----------	---

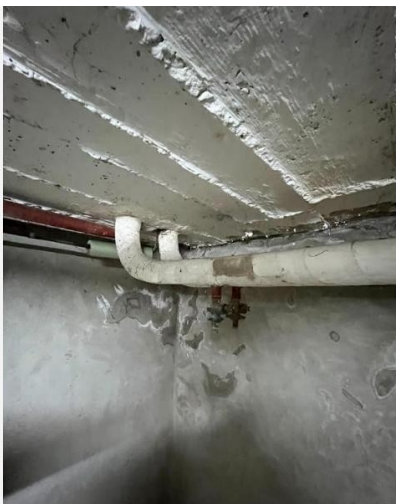
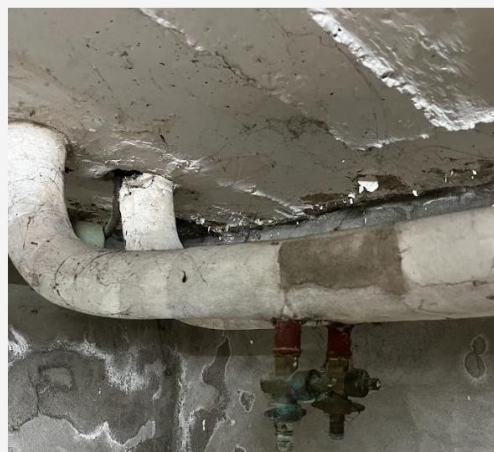
Het asbestmateriaal valt onder de mijlpaal van 2034.

Dringend verwijderen

Eindbeoordeling materiaalrisico	Hoog materiaalrisico en/of hoge kans op vezelvrijgave
---------------------------------	---

Gebondenheid	Categorie 2: niet-hechtgebonden met matrix
Asbestsoort (vezeltype)	Amfibool aanwezig, uitgezonderd crocidoliet
Asbestconcentratie	Laag (< 50%)
Afschermingsgraad van het gehele materiaal	Geheel of deels (ook) vrij aan de binnenlucht
Toestand van het materiaal	Zwaar beschadigd, zwaar verweerd

#	Type	Referentie	Resultaat
1.1	Mengmonster	261224-Therm-Gel98	Amosiet

Beschrijving	Thermische isolatie
Omgeving	Binnen
Primaire drager	Ruimteverwarming
Asbestmateriaal	In-situ afwerkingslagen - Thermische isolatie
Bindmiddel van asbestmateriaal	Gips - kalk
Gebondenheid op basis van bindmiddel	Niet-hechtgebonden
Hoeveelheid (lengte - omtrek - dikte - aantal)	<ul style="list-style-type: none">• 6,00 m - 30,00 cm - 25,00 cm - 1 stuk
Totaal volume	0,45 m ³
Eenvoudig bereikbaar	Ja
Bevestigingswijze	<ul style="list-style-type: none">• Verlijmd, ingegoten, versmeerd
Identificatiemethode	Vaststelling met monsternamen
Destructieve handeling voor identificatie	Nee
Opmerking	Hoeveelheden zijn inschattingen van de asbestdeskundige.

- Zorg voor een veilig beheer. Vermijd het beschadigen van het asbestmateriaal. Controleer de toestand jaarlijks op wijzigingen.
- Sluit de ruimte luchtdicht af en vermijd het betreden van de ruimte.
- Verwijder dit asbestmateriaal zo snel mogelijk. Volg de toestand goed op.

- Hermetische zone (erkend asbestverwijderaar)
Deze niet-hechtgebonden toepassing moet door een erkende verwijderaar verwijderd worden en in een hermetische zone.

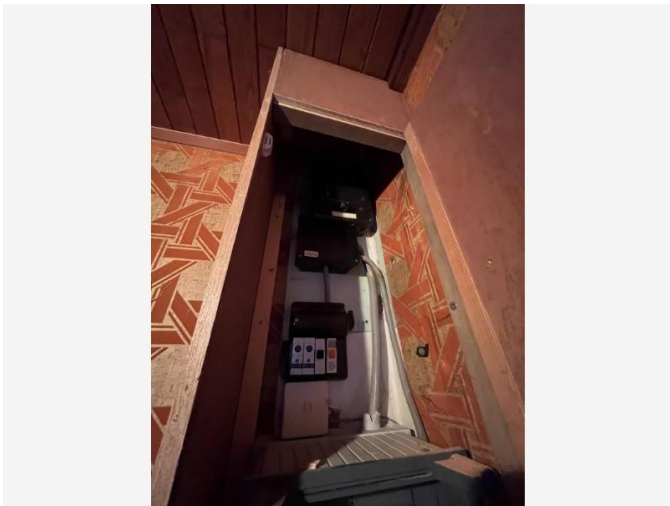
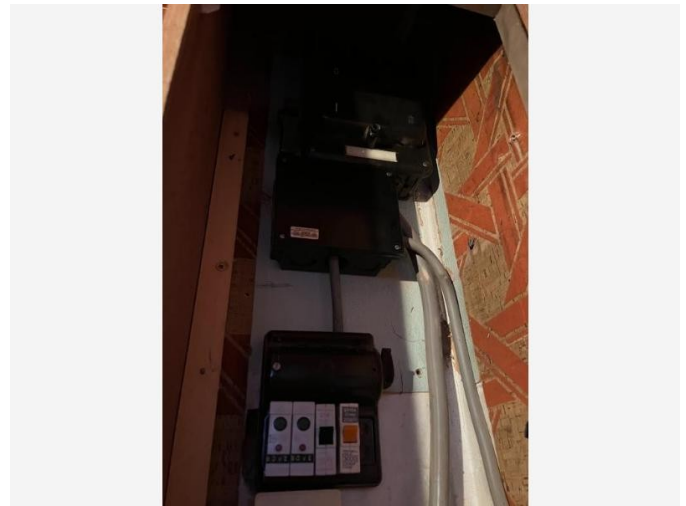
Het asbestmateriaal valt onder de mijlpaal van 2040.

Zorgvuldig beheren

Eindbeoordeling materiaalrisico	Zeer laag materiaalrisico en/of zeer lage kans op vezelvrijgave
---------------------------------	---

Gebondenheid	Categorie 1: hechtgebonden in oorsprong
Asbestsoort (vezeltype)	Crocidoliet aanwezig
Asbestconcentratie	Laag (< 50%)
Afschermingsgraad van het gehele materiaal	Stootvaste afscherming of omkasting
Toestand van het materiaal	Onbeschadigd, niet verweerd

Beschrijving	Bakeliet
Omgeving	Binnen
Primaire drager	Binnenwand
Asbestmateriaal	Plaat, paneel, tablet - Type Bakeliet
Bindmiddel van asbestmateriaal	Kunststof of -hars
Gebondenheid op basis van bindmiddel	Hecht
Hoeveelheid (oppervlakte - dikte - aantal)	• 0,20 m ² - 0,30 cm - 1 stuk
Totaal volume	< 0,001 m ³
Eenvoudig bereikbaar	Ja
Bevestigingswijze	• Geschroefd
Identificatiemethode	Vaststelling zonder monstername
Destructieve handeling voor identificatie	Nee
Opmerking	Hoeveelheden zijn inschattingen van de asbestdeskundige.

- Zorg voor een veilig beheer. Vermijd het beschadigen van het asbestmateriaal. Controleer de toestand jaarlijks op wijzigingen.

- Eenvoudige handelingen: mag via doe-het-zelf of door werknemer(s) met opleidingsattest eenvoudige handelingen
Particulier mag deze asbesthoudende toepassing zelf verwijderen.

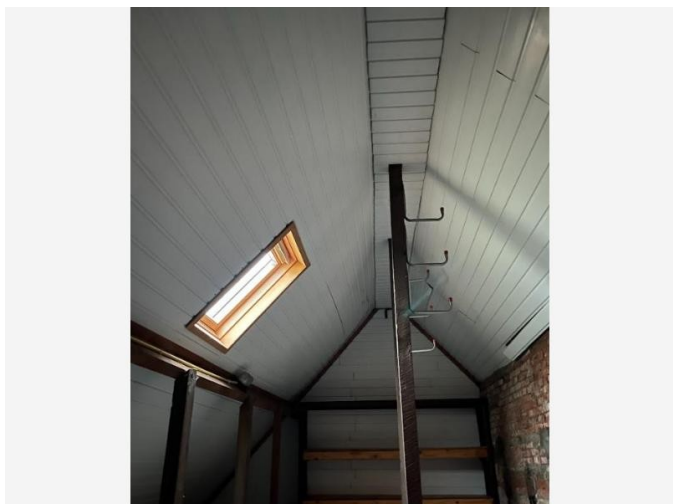
Situeringfoto

Permanente beperking

Reden: Er is geen volledige risicobeoordeling mogelijk

Uitleg van de asbestdeskundige: Geen inspectie mogelijk wegens dat het onderdak dichtgemaakt is en dus geen volledige risicobeoordeling mogelijk is.

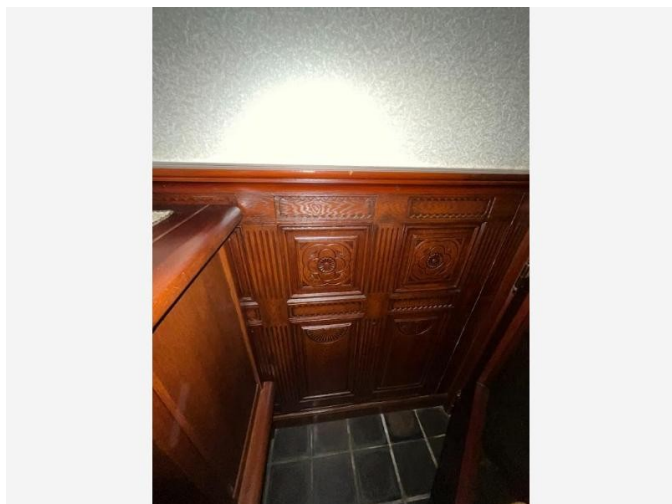
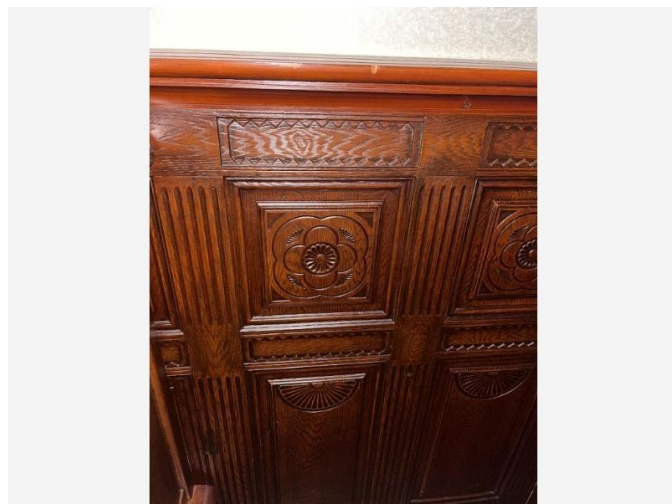
Geen asbest

#	Type	Referentie	Resultaat
5.1	Mengmonster	261224-Pleimuur-Gel98	Geen asbest

Beschrijving	Pleister muren
Omgeving	Binnen
Primaire drager	Binnenwand
Bindmiddel van materiaal	Gips - kalk
Gebondenheid op basis van bindmiddel	Niet-hechtgebonden
Hoeveelheid (oppervlakte - dikte - aantal)	• 460,00 m ² - 0,30 cm - 1 stuk
Totaal volume	1,38 m ³
Identificatiemethode	Vaststelling met monsternamen
Destructieve handeling voor identificatie	Nee
Opmerking	Hoeveelheden zijn inschattingen van de asbestdeskundige.
