Asbestinventarisatetest

Kapelstraat 243, 9140 Temse

Attestnummer : 20241120-000088.000

Uitgegeven op : 20.11.2024

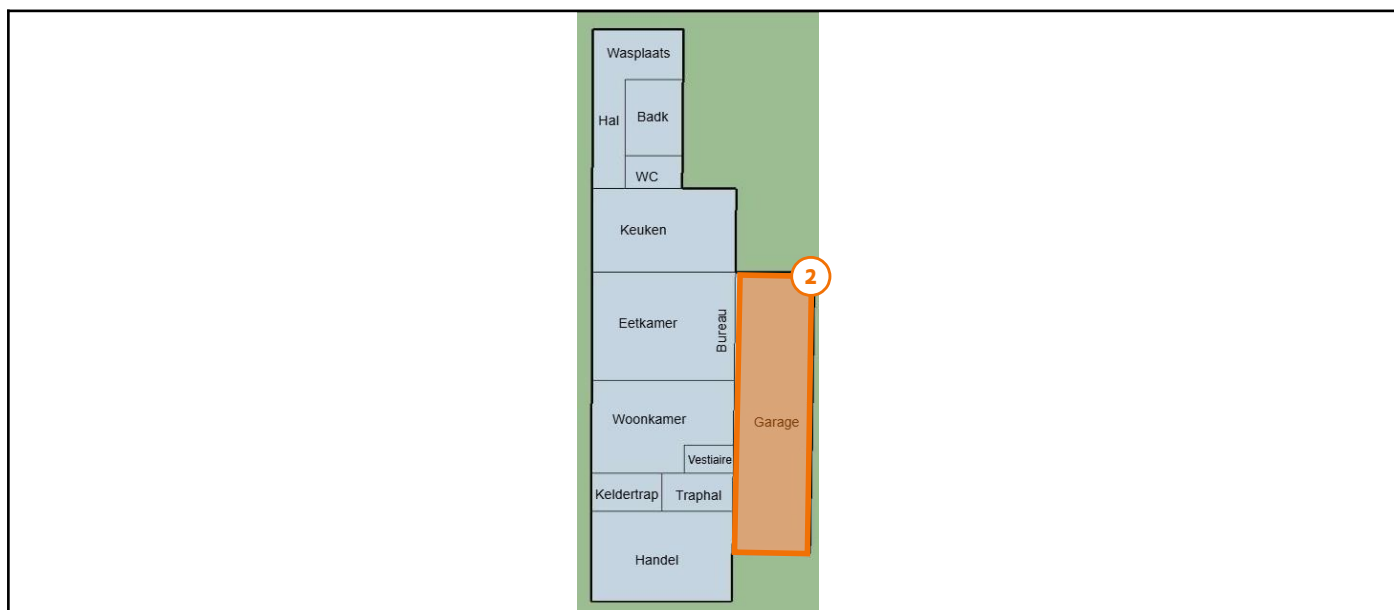
Plan 1.2: Gelijkvloers

Beschrijving	Type	Actie
2. Golfplaten dak (garage)	Asbestmateriaal	Verwijderen

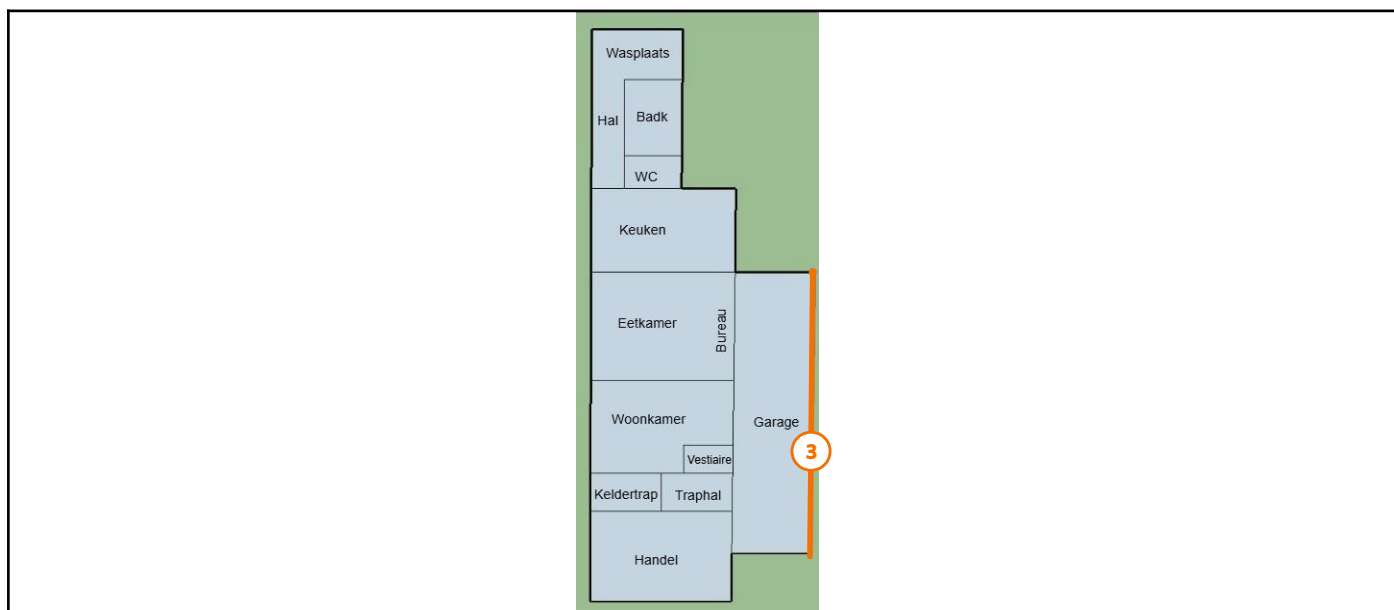
Plan 1.12: Gelijkvloers

Beschrijving	Type	Actie
3. Dakgoot	Asbestmateriaal	Verwijderen

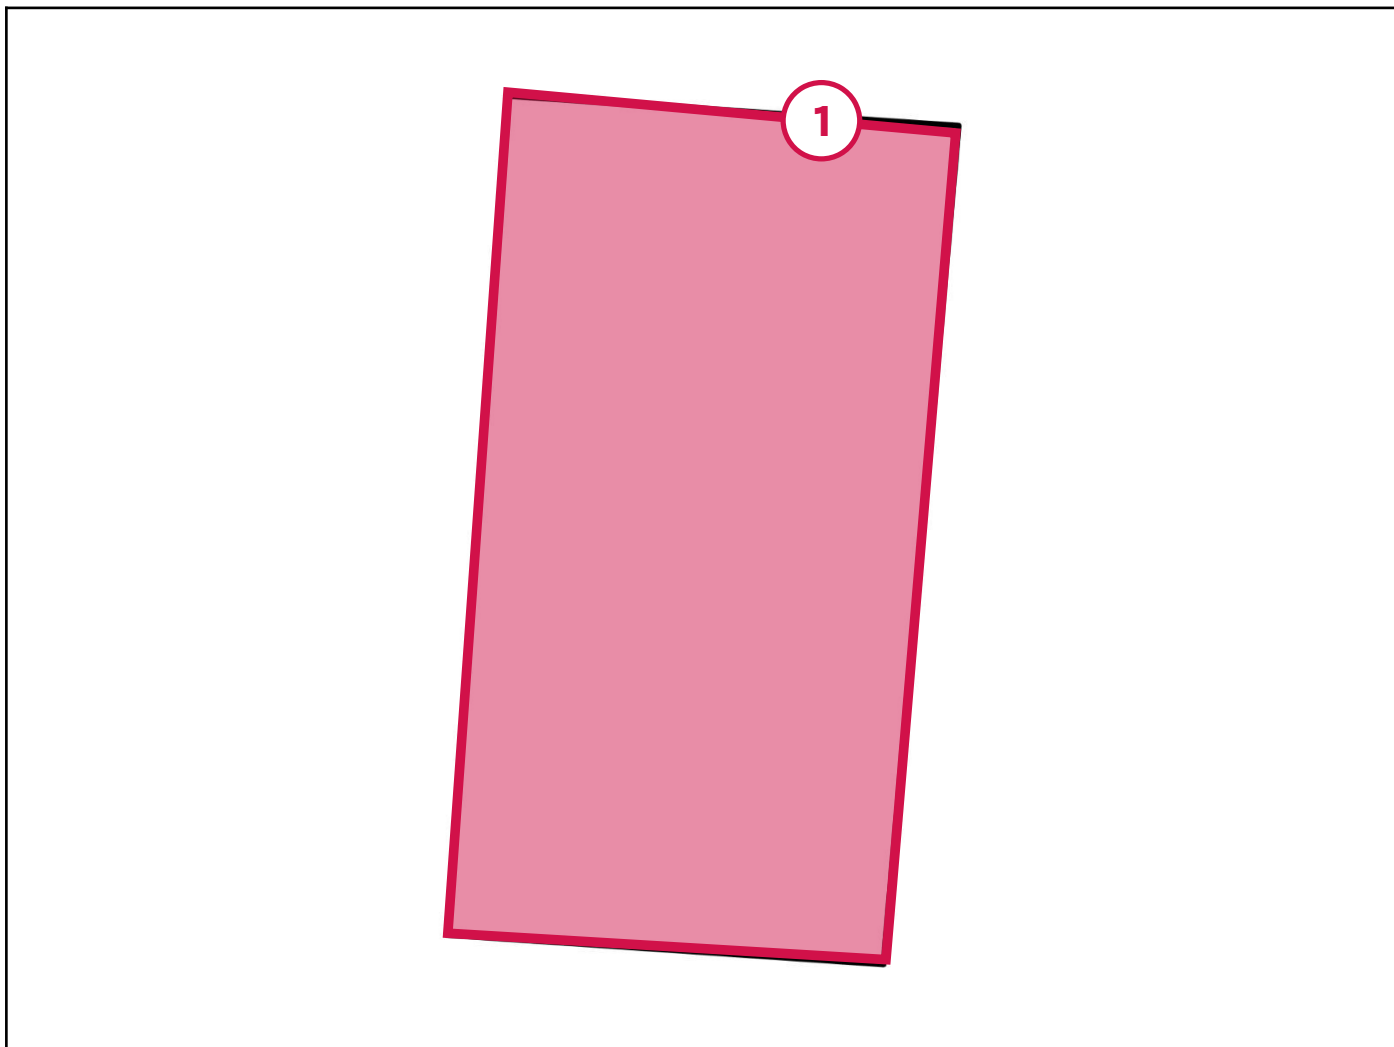
Plan 2.1: Garage plan

Beschrijving	Type	Actie
1. Golfplaten dak (Tuinberging)	Asbestmateriaal	Dringend verwijderen

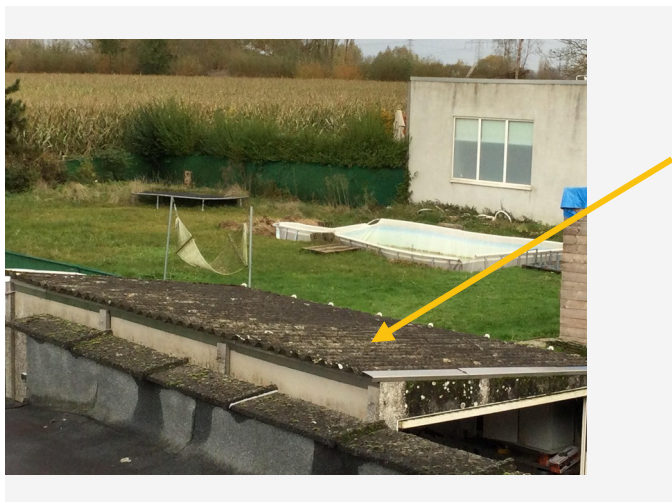
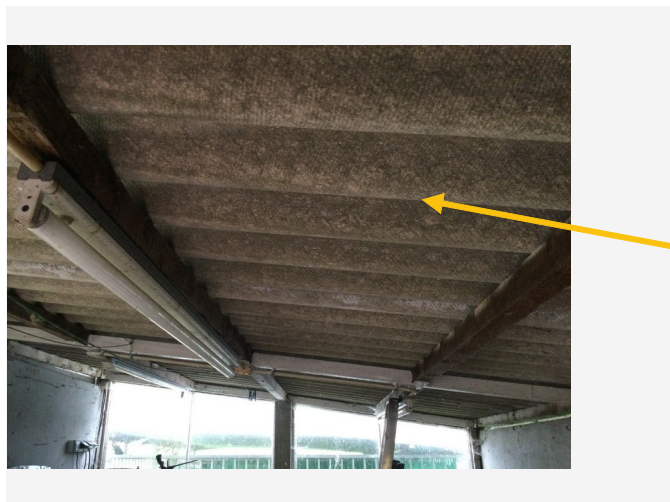
Eindbeoordeling materiaalrisico	Hoog materiaalrisico en/of hoge kans op vezelvrijgave
---------------------------------	---

Gebondenheid	Categorie 1: hechtgebonden in oorsprong
Asbestsoort (vezeltype)	Crocidoliet aanwezig
Asbestconcentratie	Laag (< 50%)
Afschermingsgraad van het gehele materiaal	Geheel of deels (ook) vrij aan de binnenlucht
Toestand van het materiaal	Matig beschadigd, matig verweerd

Beschrijving	Golfplaten dak (Tuinberging)
Omgeving	Grenst aan binnen- en buitenlucht
Primaire drager	Schuin dak
Asbestmateriaal	Dak- en gevelbekleding - Golfplaat
Bindmiddel van asbestmateriaal	Cement
Gebondenheid op basis van bindmiddel	Hecht
Hoeveelheid (oppervlakte - aantal)	<ul style="list-style-type: none">• 20,00 m² - 1 stuk
Totale oppervlakte	20,00 m ²
Eenvoudig bereikbaar	Ja
Bevestigingswijze	<ul style="list-style-type: none">• Geschroefd
Identificatiemethode	Vaststelling zonder monsternamen
Destructieve handeling voor identificatie	Nee

Dringend verwijderen

- Zorg voor een veilig beheer. Vermijd het beschadigen van het asbestmateriaal. Controleer de toestand jaarlijks op wijzigingen.

- Eenvoudige handelingen: mag via doe-het-zelf of door werknemer(s) met opleidingsattest eenvoudige handelingen
Hecht gebonden dus weinig of geen kans op vezelvrijgave.

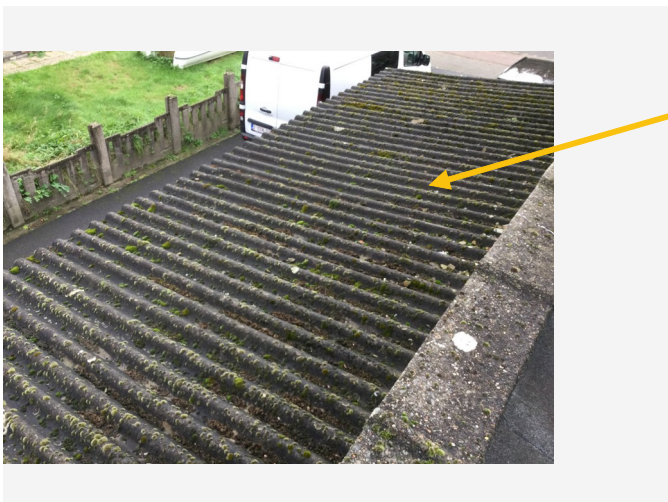
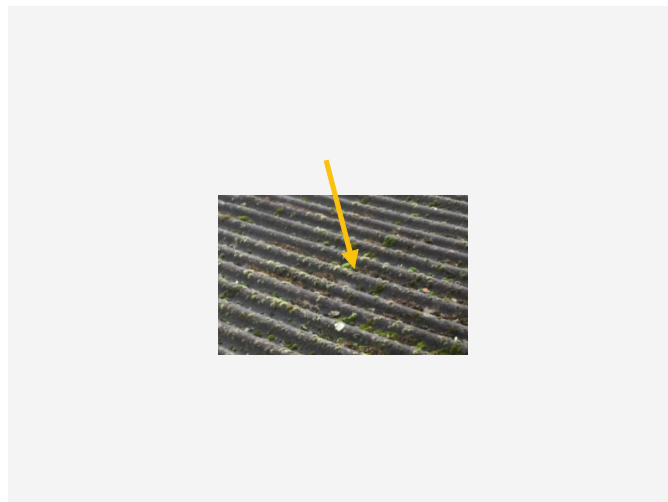
Eindbeoordeling materiaalrisico	Verhoogd materiaalrisico en/of verhoogde kans op vezelvrijgave
---------------------------------	--

Gebondenheid	Categorie 1: hechtgebonden in oorsprong
Asbestsoort (vezeltype)	Crocidoliet aanwezig
Asbestconcentratie	Laag (< 50%)
Afschermingsgraad van het gehele materiaal	Geheel of deels vrij aan de buitenlucht
Toestand van het materiaal	Matig beschadigd, matig verweerd

Beschrijving	Golfplaten dak (garage)
Omgeving	Buiten
Primaire drager	Schuin dak
Asbestmateriaal	Dak- en gevelbekleding - Golfplaat
Bindmiddel van asbestmateriaal	Cement
Gebondenheid op basis van bindmiddel	Hecht
Hoeveelheid (oppervlakte - aantal)	<ul style="list-style-type: none">• 33,00 m² - 1 stuk
Totale oppervlakte	33,00 m ²
Eenvoudig bereikbaar	Ja
Bevestigingswijze	<ul style="list-style-type: none">• Geschroefd
Identificatiemethode	Vaststelling zonder monsternamen
Destructieve handeling voor identificatie	Nee

Verwijderen

- Zorg voor een veilig beheer. Vermijd het beschadigen van het asbestmateriaal. Controleer de toestand jaarlijks op wijzigingen.

- Eenvoudige handelingen: mag via doe-het-zelf of door werknemer(s) met opleidingsattest eenvoudige handelingen
Hecht gebonden dus weinig of geen kans op vezelvrijgave.

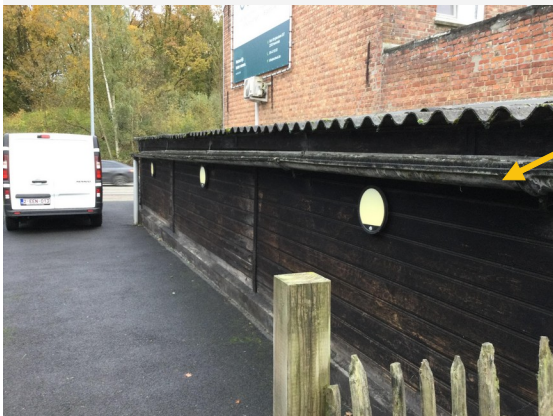
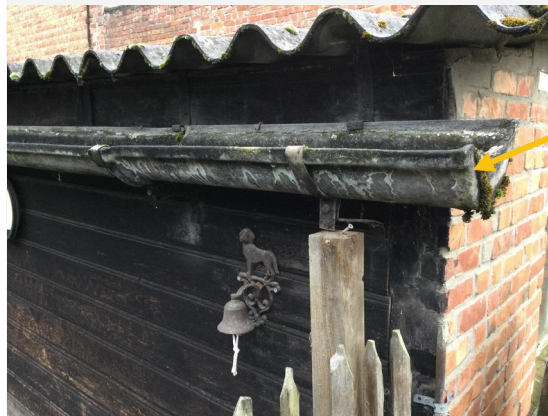
Eindbeoordeling materiaalrisico	Verhoogd materiaalrisico en/of verhoogde kans op vezelvrijgave
---------------------------------	--

Gebondenheid	Categorie 1: hechtgebonden in oorsprong
Asbestsoort (vezeltype)	Crocidoliet aanwezig
Asbestconcentratie	Laag (< 50%)
Afschermingsgraad van het gehele materiaal	Geheel of deels vrij aan de buitenlucht
Toestand van het materiaal	Matig beschadigd, matig verweerd

Beschrijving	Dakgoot
Omgeving	Buiten
Primaire drager	Wand buitenschil
Asbestmateriaal	Dakgoot
Bindmiddel van asbestmateriaal	Cement
Gebondenheid op basis van bindmiddel	Hecht
Hoeveelheid (lengte - halve omtrek - dikte - aantal)	<ul style="list-style-type: none">• 11,00 m - 22,00 cm - 1,50 cm - 1 stuk
Totaal volume	0,036 m ³
Eenvoudig bereikbaar	Ja
Bevestigingswijze	<ul style="list-style-type: none">• Geschroefd
Identificatiemethode	Vaststelling zonder monstername
Destructieve handeling voor identificatie	Nee

Verwijderen

- Zorg voor een veilig beheer. Vermijd het beschadigen van het asbestmateriaal. Controleer de toestand jaarlijks op wijzigingen.

- Eenvoudige handelingen: mag via doe-het-zelf of door werknemer(s) met opleidingsattest eenvoudige handelingen
Hecht gebonden dus weinig of geen kans op vezelvrijgave.

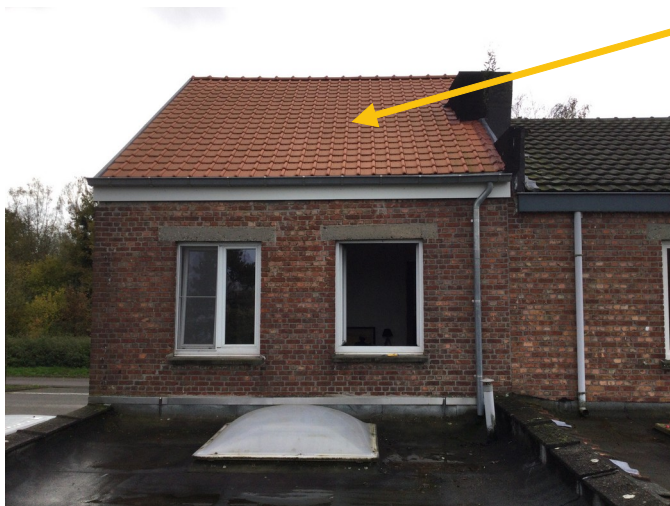
Situeringfoto

Uitgesloten van inspectie

Bouwjaar: 2023

Opmerking	Volledig vernieuwd dak. Bewijsdocument in bijlage.
-----------	--

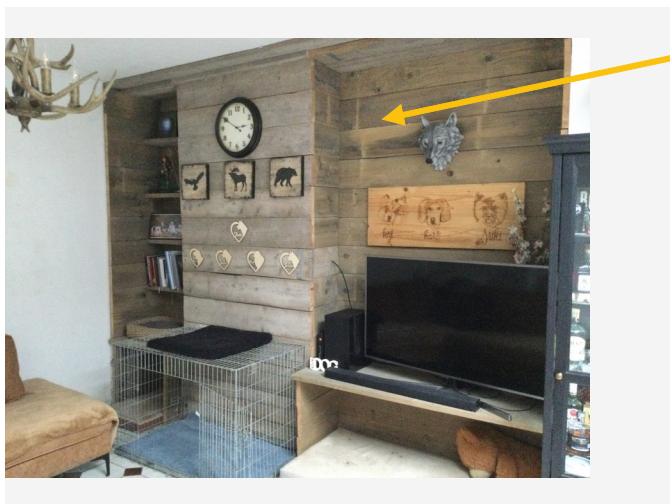
Fiche 5: Pleister (achter valse wanden)

Niet inspecteerbaar. Bij renovatie of afbraak na te kijken op asbestverdachte materialen.

Identificatiemethode	Redelijk vermoeden
Primaire drager	Binnenwand
(Asbest)materiaal	In-situ afwerkingslagen - Pleisterwerk (wand, plafond, ...)
Bindmiddel	Gips - kalk
Gebondenheid bindmiddel	Niet-hechtgebonden

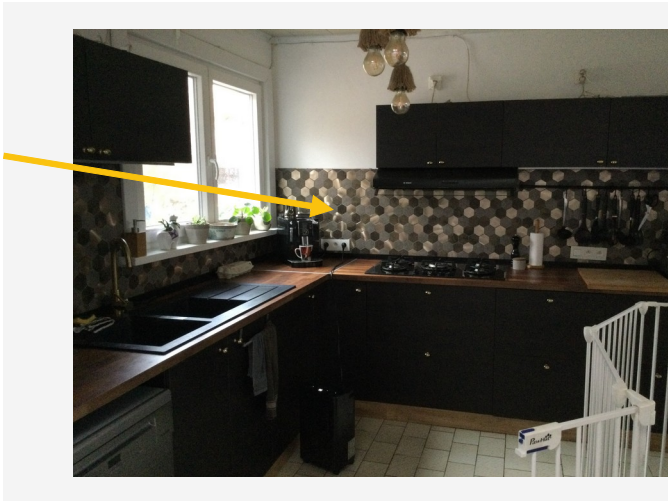
Niet inspecteerbaar. Bij renovatie of afbraak na te kijken op asbestverdachte materialen.

Identificatiemethode	Redelijk vermoeden
Primaire drager	Binnenwand
(Asbest)materiaal	In-situ afwerkingslagen - Lijm laag
Bindmiddel	Lijm
Gebondenheid bindmiddel	Hecht

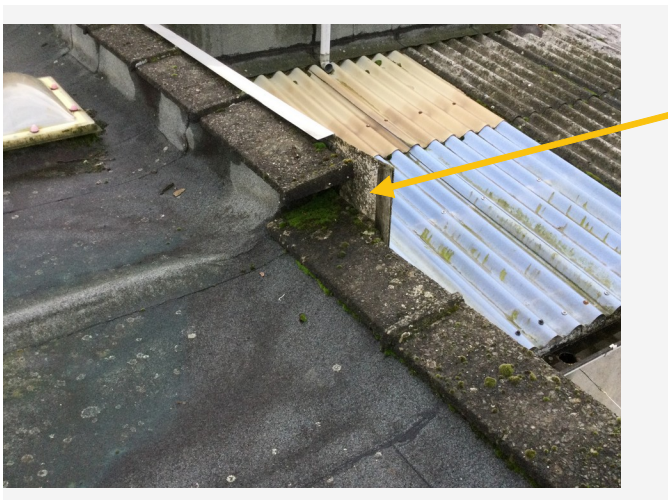
Deze plaat bevindt zich op scheidimuur met linker buur. Deze is geen eigendom van de opdrachtgever. Na te kijken bij renovatie of afbraak op asbestverdachte materialen.

Identificatiemethode	Vaststelling & expertise (niet-asbestverdacht)
Primaire drager	Wand buitenschil
(Asbest)materiaal	Plaat, paneel, tablet - Type Menuiserie
Bindmiddel	Cement
Gebondenheid bindmiddel	Hecht

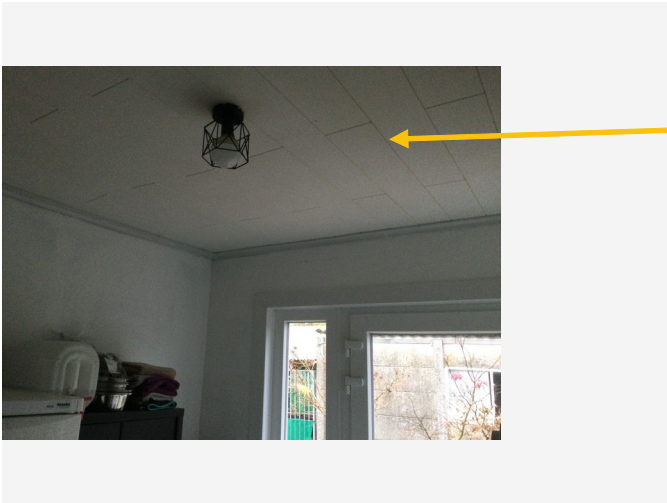
Niet inspecteerbaar. Bij renovatie of afbraak na te kijken op asbestverdachte materialen.

Identificatiemethode	Redelijk vermoeden
Primaire drager	Plafond
(Asbest)materiaal	In-situ afwerkingslagen - Pleisterwerk (wand, plafond, ...)
Bindmiddel	Gips - kalk
Gebondenheid bindmiddel	Niet-hechtgebonden

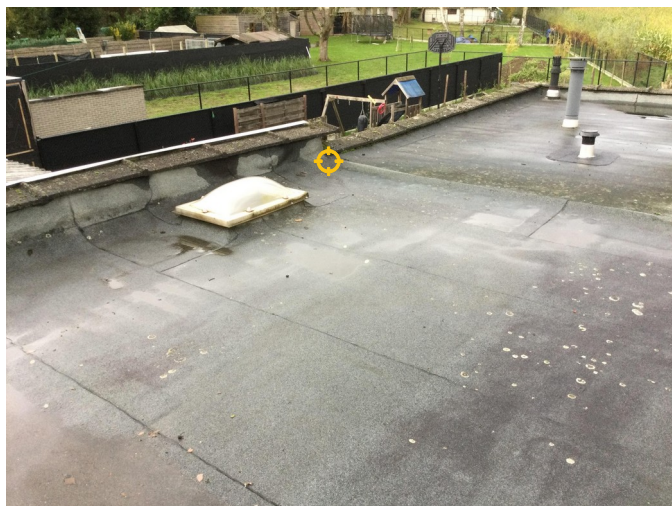
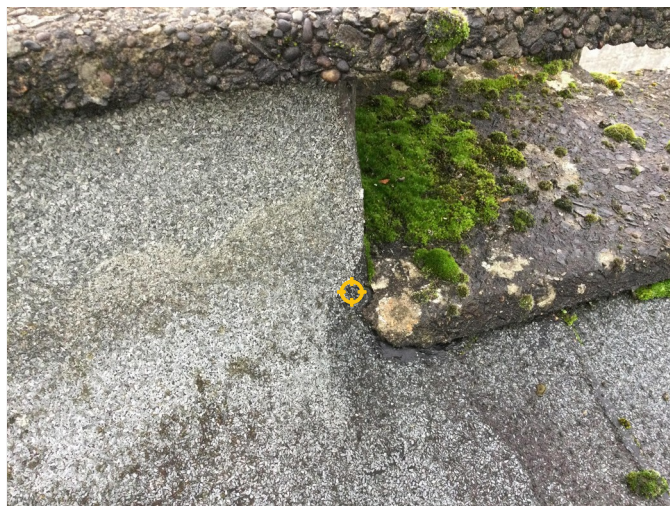
Fiche 9: Roofing (plat dak)

Geen asbest

#	Type	Referentie	Resultaat
9.1	Puntmonster	PS01	Geen asbest

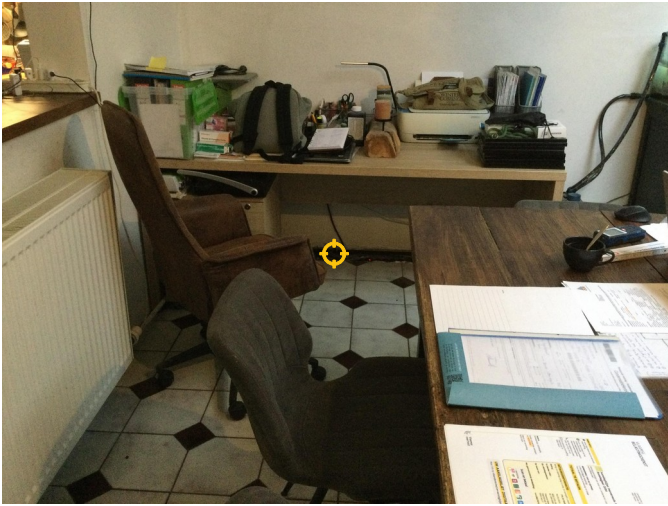
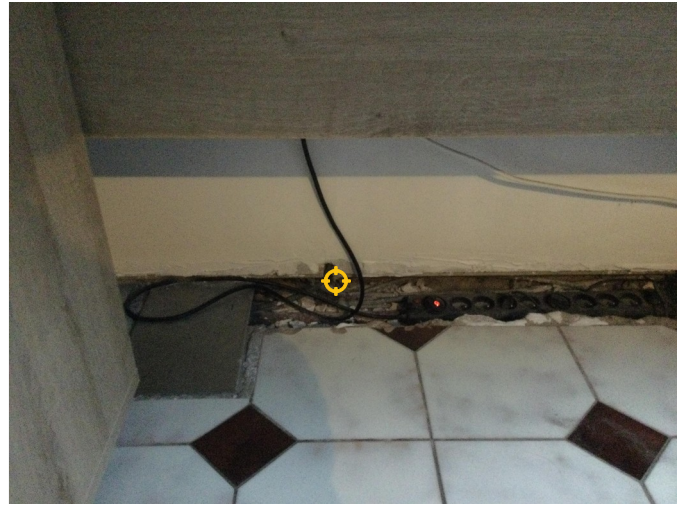
Fiche 10: Pleister (muren)

Geen asbest

#	Type	Referentie	Resultaat
10.1	Mengmonster	MS01	Geen asbest

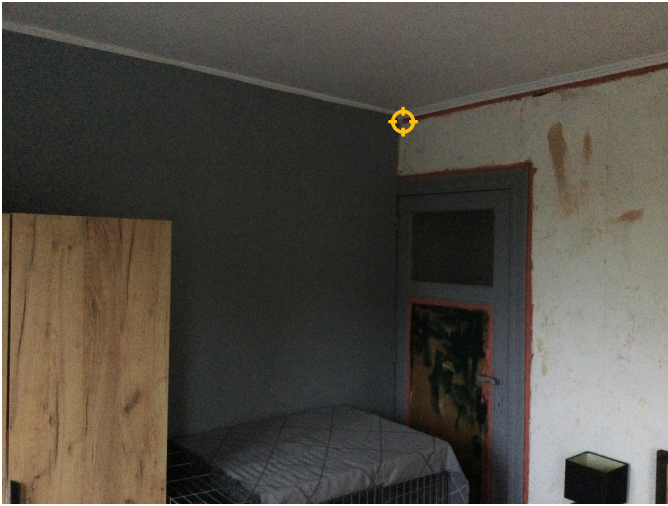
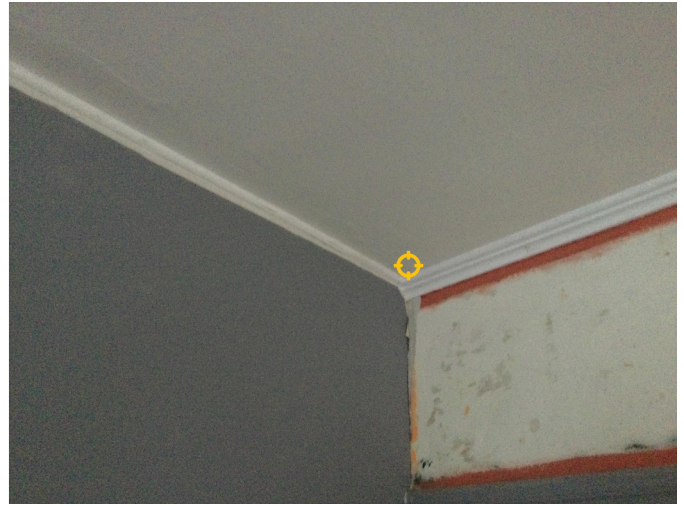
Fiche 11: Pleister (plafond)

Geen asbest

#	Type	Referentie	Resultaat
11.1	Mengmonster	MS02	Geen asbest
