# Asbestinventarisatetest

Hoenderbroekstraat 30, 3620 Lanaken

Attestnummer : 20240826-000029.000

Uitgegeven op : 26.08.2024

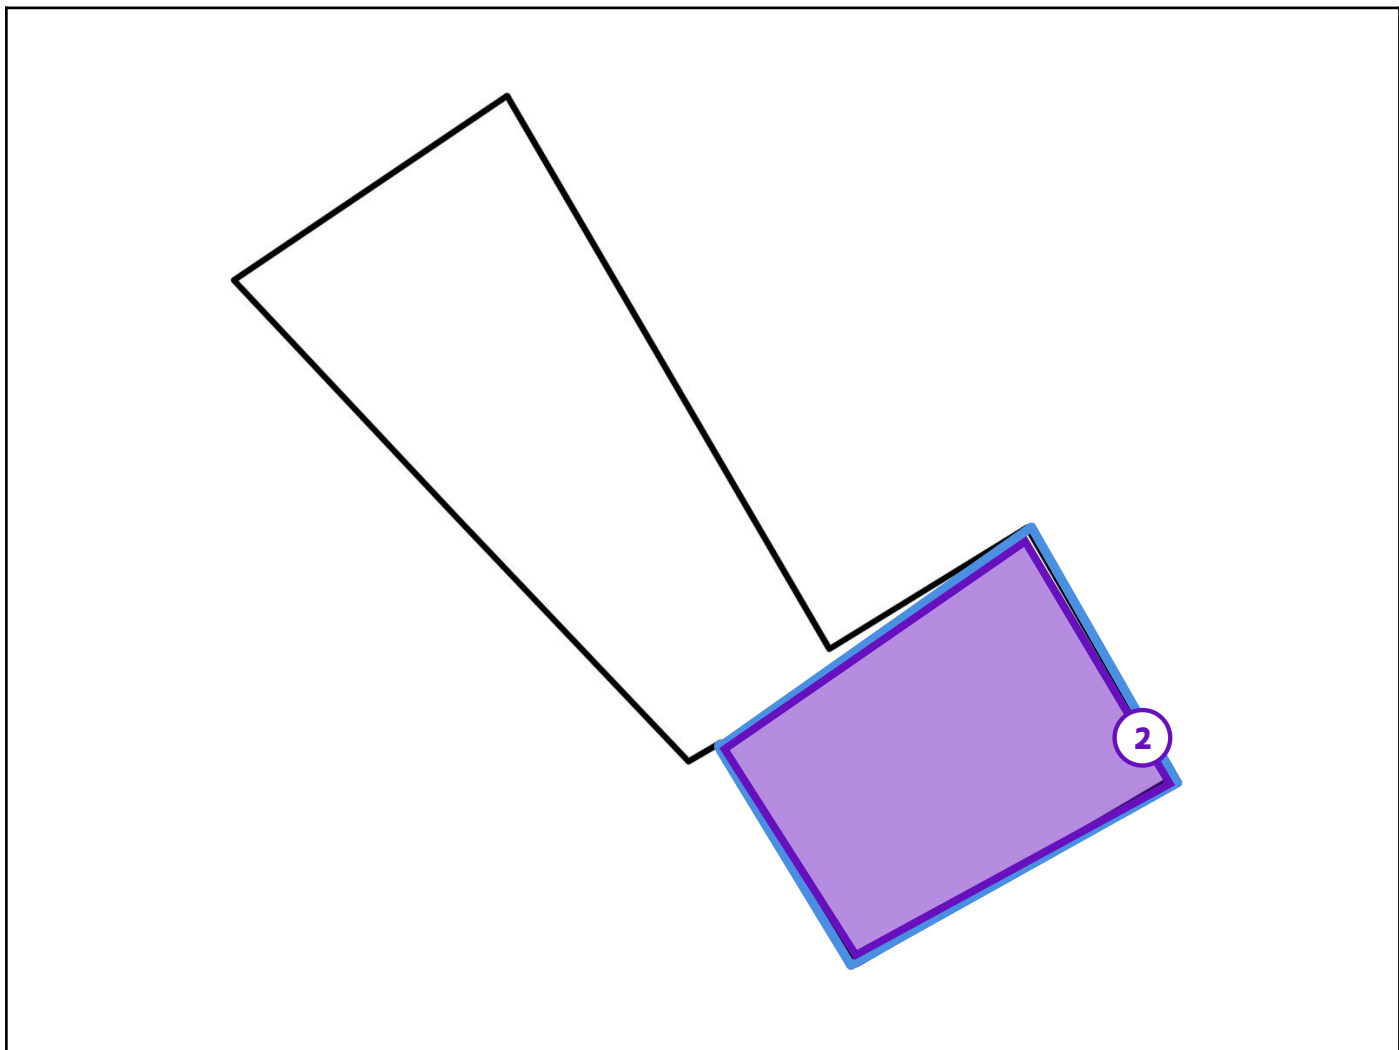
## Plan 1.8: zolder

| Beschrijving | Type | Actie |
|---|---|---|
| 2. zolder | Beperking | - |

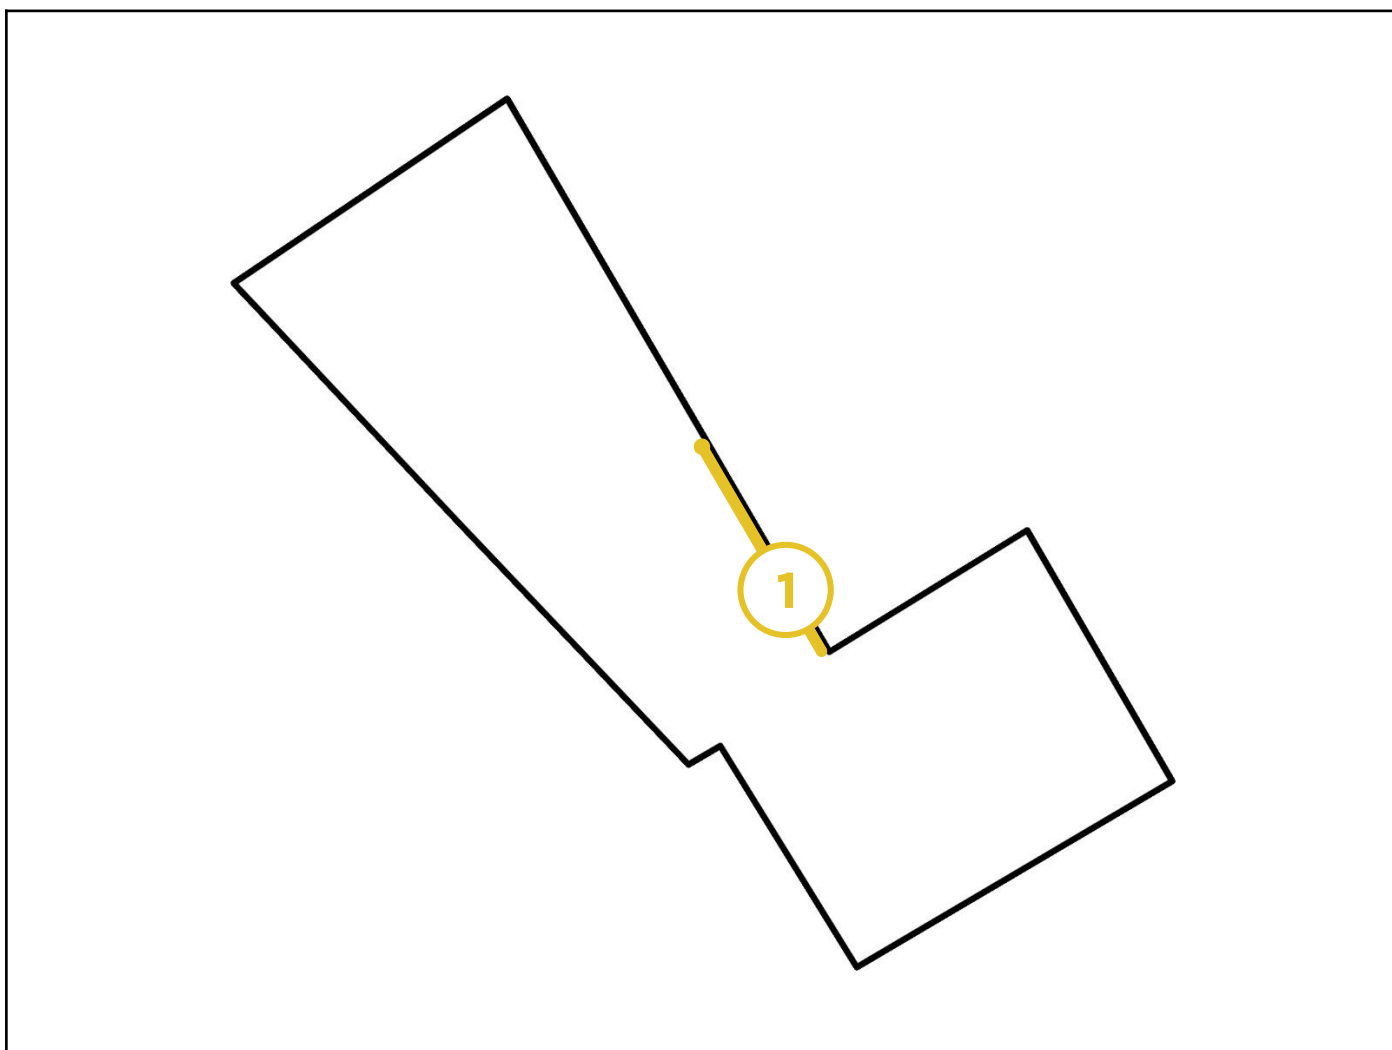
## Plan 1.9: Woning buitenschil

| Beschrijving | Type | Actie |
|---|---|---|
| 1. roofing onder dak | Asbestmateriaal | Zorgvuldig beheren |

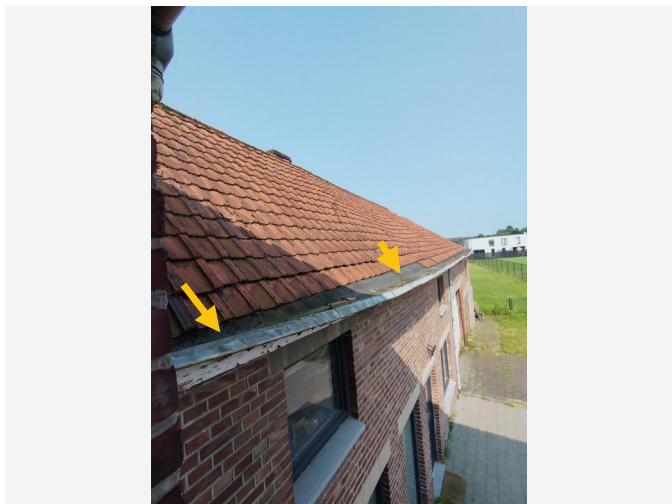
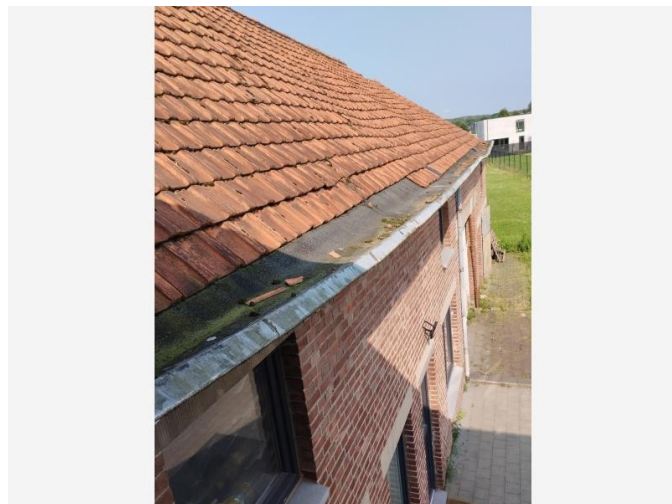
Overzichtsfoto

Detailfoto

Het asbestmateriaal valt onder de mijlpaal van 2040.

| Eindbeoordeling materiaalrisico | Zeer laag materiaalrisico en/of zeer lage kans op vezelvrijgave |
| Opmerking | <p>dak kon niet gecontroleerd worden (hoogte &gt; 3,50m). Er kon niet gecontroleerd worden welk materiaal zich op het plat dak bevindt.</p> <p>Bij werken kan een stelling geplaatst worden voor een veilige inspectie</p> <p>Optioneel: het plat dak werd in ... vernieuwd door firma ... cfr factuur dd. ... (zie bewijsdocumenten-). Bitumen geplaatst na 2001 worden geacht niet asbesthoudend te zijn.</p> |

| Gebondenheid | Categorie 1: hechtgebonden in oorsprong |
| Asbestsoort (vezeltype) | Alleen chrysotiel |
| Asbestconcentratie | Laag (< 50%) |
| Afschermingsgraad van het gehele materiaal | Geheel of deels vrij aan de buitenlucht |
| Toestand van het materiaal | Onbeschadigd, niet verweerd |

| Opmerking | Staalname niet mogelijk vermits de roofing zich hoger dan 3.5m bevond. |

- Zorg voor een veilig beheer. Vermijd het beschadigen van het asbestmateriaal. Controleer de toestand jaarlijks op wijzigingen.
- Hemelwater dat afspoelt van asbestcement daken of gevels kan asbestdeeltjes bevatten. Gebruik het enkel voor gesloten circuits (bv. spoelen toiletten). Reinig na het vervangen van het dak of de gevel de dakgoten en regenwaterput of -ton om asbesthoudend sediment of slib te verwijderen

- Eenvoudige handelingen: enkel door erkend asbestverwijderaar verwijdering dient te gebeuren volgens de geldende voorschriften en veiligheidsnormen

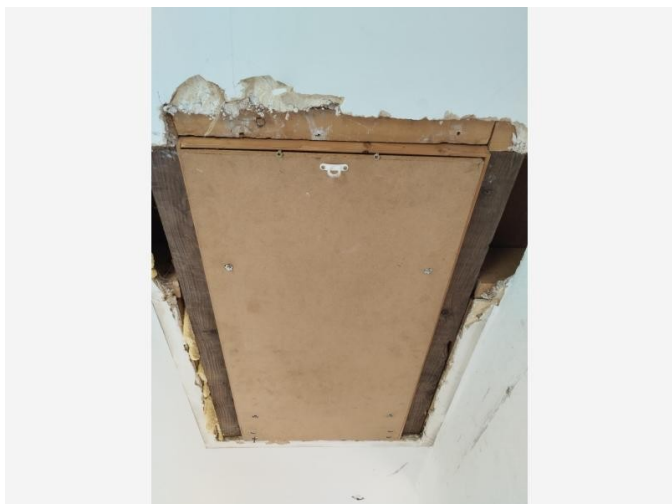
*Situeringfoto*

**Reden:** Slotvaste toegangspoort, -deur of -luik

**Uitleg van de asbestdeskundige:** Zolderluik was volledig toegeschroefd.

In kader van niet-destructief onderzoek was het niet mogelijk de zolder te betreden.

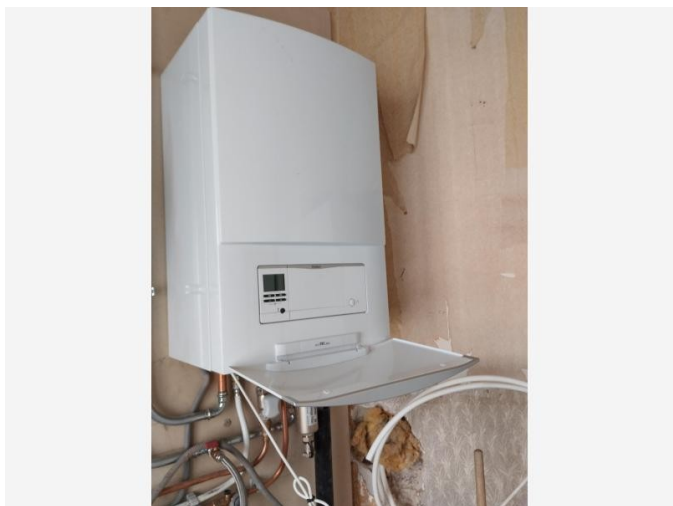
CV-ketel Vaillant ecotech plus is van het jaar 2022, deze is niet-asbestverdacht.

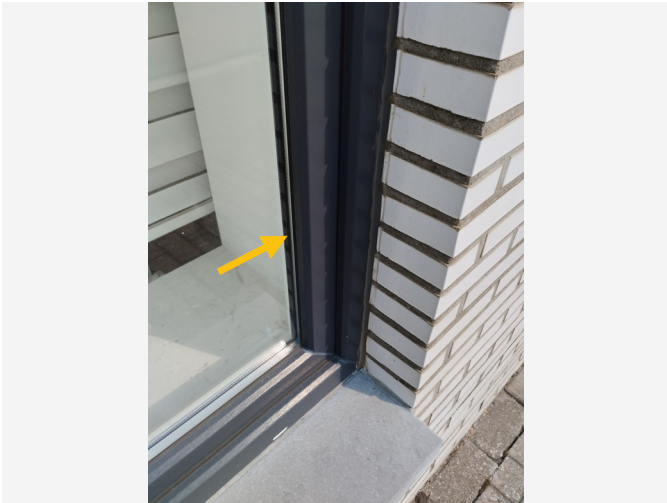
Mastiek van de ramen is flexibel en dus niet-asbestverdacht.

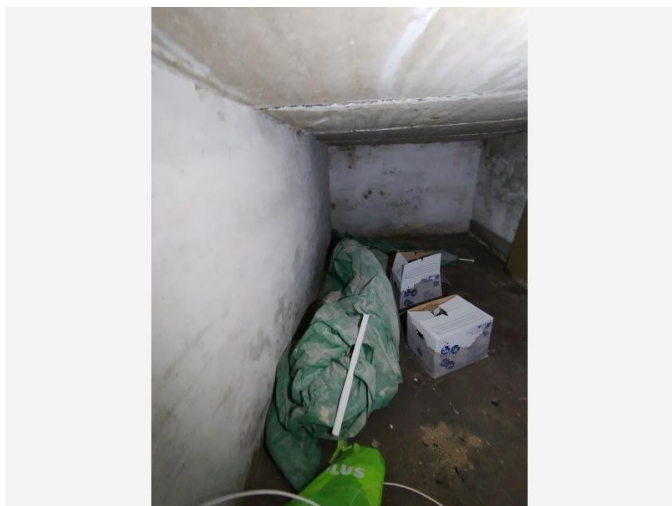
Kelder werd nagekeken, geen asbestverdachte toepassingen aangetroffen.

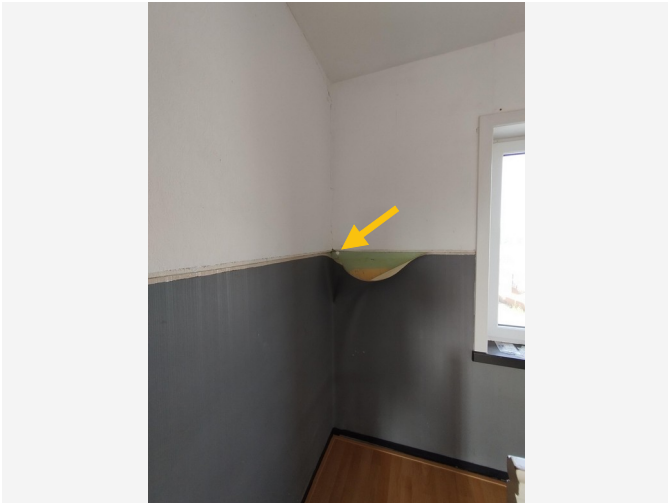
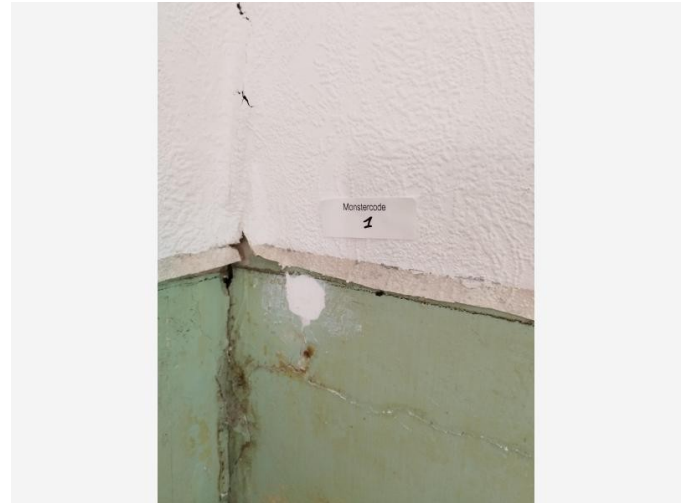
Geen asbest

| # | Type | Referentie | Resultaat |
|---|---|---|---|
| 6.1 | Mengmonster | 1 | Geen asbest |

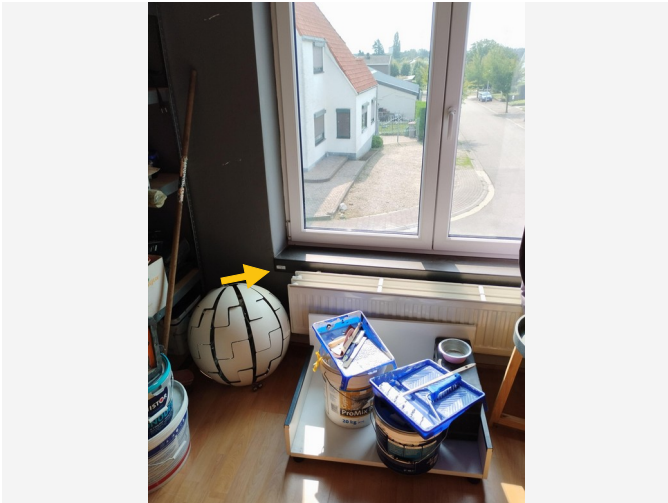
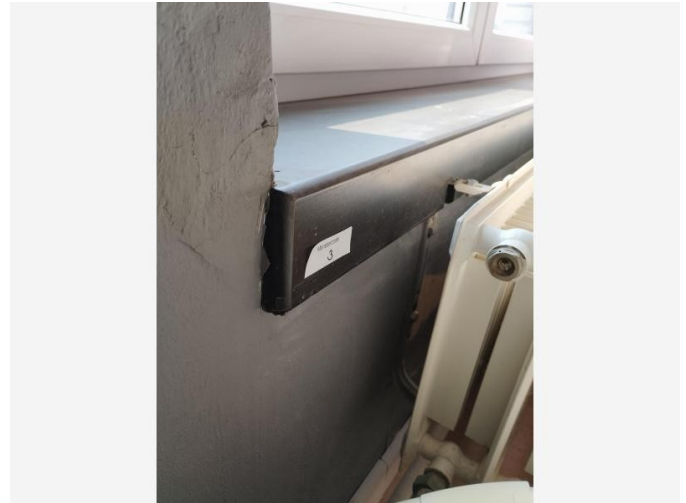
## Fiche 7: venstertabletten

Geen asbest

| # | Type | Referentie | Resultaat |
|---|---|---|---|
| 7.1 | Puntmonster | 3 | Geen asbest |

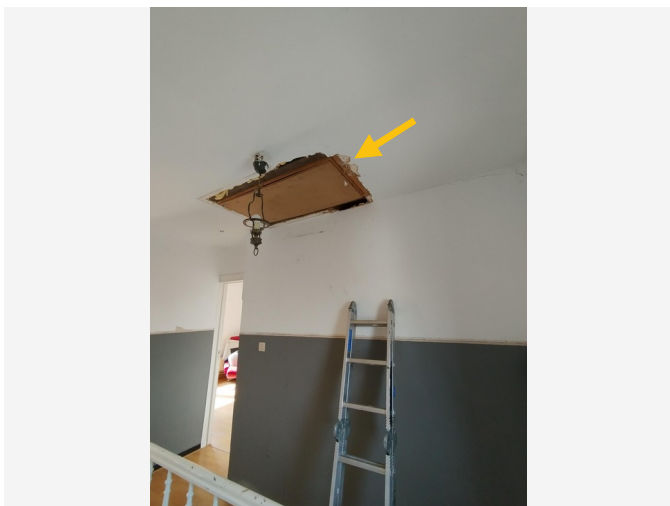
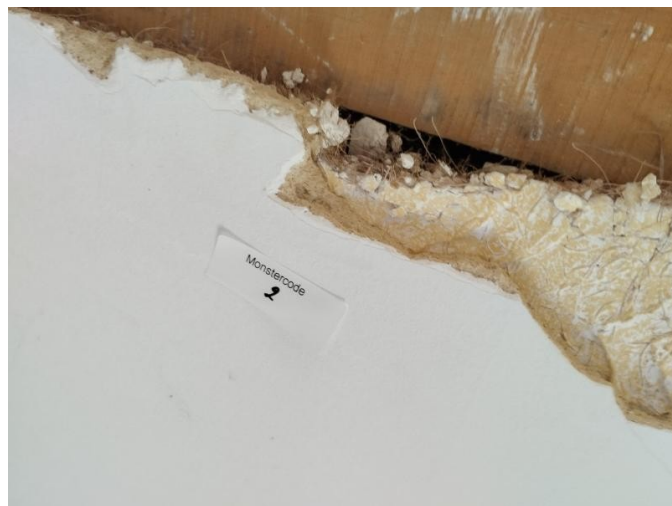
## Fiche 8: pleisterwerk plafond

Geen asbest

| # | Type | Referentie | Resultaat |
|---|---|---|---|
| 8.1 | Mengmonster | 2 | Geen asbest |
