# Asbestinventarisatetest

Omgangstraat 131, 9750 Kruisem

Attestnummer : 20260606-000114.001

## Zone 1: Hoofdgebouw

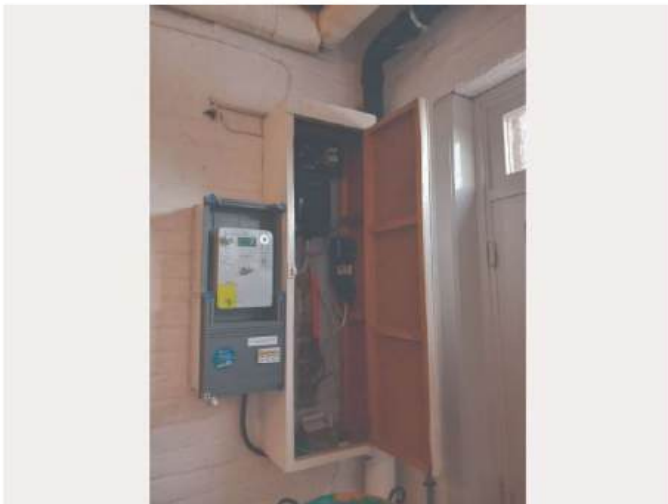
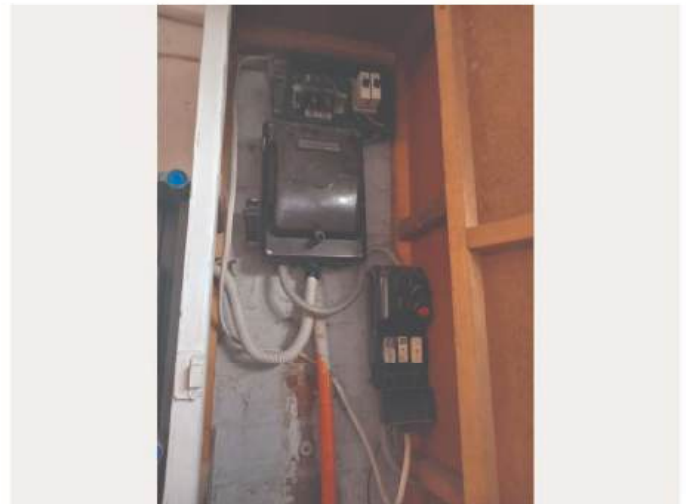
Het asbestmateriaal valt onder de mijlpaal van 2040.

| Eindbeoordeling materiaalrisico | Laag materiaalrisico en/of verlaagde kans op vezelvrijgave |

| Asbestsoort (vezeltype) | Crocidoliet aanwezig |
| Toestand van het materiaal | Onbeschadigd, niet verweerd |

| Identificatiemethode | <p>De asbestdeskundige beoordeelt het materiaal als asbestverdacht en dus asbesthoudend, en dit zonder monstername.</p> <p>Motivatie: De monstername brengt andere schade aan dan schade die inherent is aan de monstername.</p> |

- Zorg voor een veilig beheer. Vermijd het beschadigen van het asbestmateriaal. Controleer de toestand jaarlijks op wijzigingen.
- Voer bijkomende staalname(s) uit.

- Eenvoudige handelingen: mag via doe-het-zelf of door werknemer(s) met opleidingsattest eenvoudige handelingen  
Deze toepassing mag volgens de huidige wetgeving worden verwijderd via eenvoudige handelingen door een aangestelde aannemer-installateur die beschikt over de nodige attesten en opleidingen.

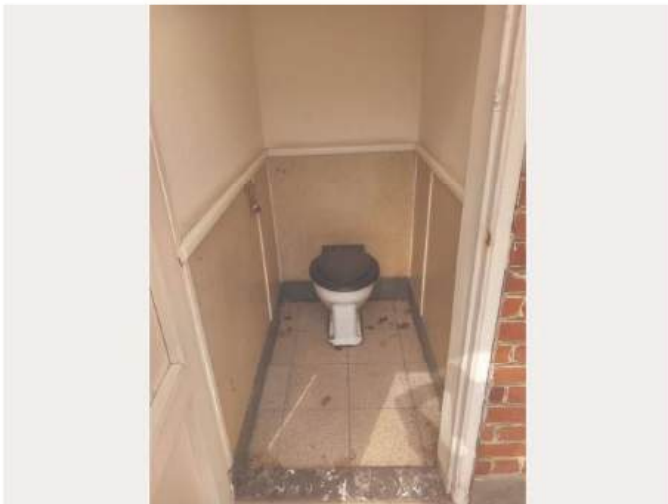
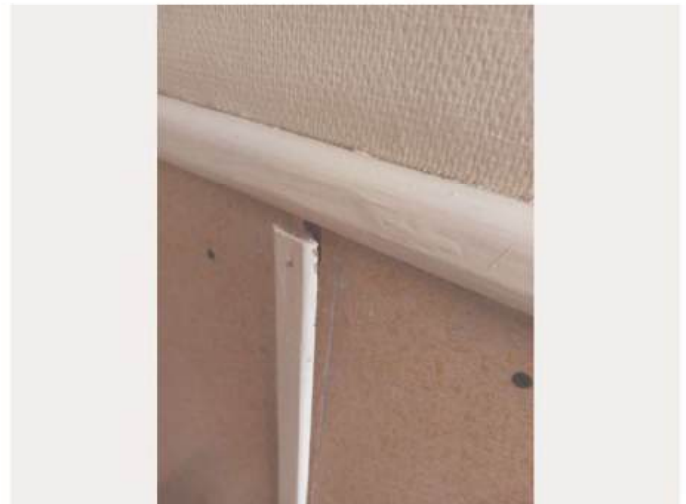
Het asbestmateriaal valt onder de mijlpaal van 2040.

| Eindbeoordeling materiaalarisico | Zeer laag materiaalarisico en/of zeer lage kans op vezelvrijgave |

| Asbestsoort (vezeltype) | Alleen chrysotiel aanwezig |
| Toestand van het materiaal | Onbeschadigd, niet verweerd |

| # | Type | Referentie | Resultaat |
|---|---|---|---|
| 2.1 | Puntmonster | MM01 | Chrysotiel |

- Zorg voor een veilig beheer. Vermijd het beschadigen van het asbestmateriaal. Controleer de toestand jaarlijks op wijzigingen.

- Eenvoudige handelingen: mag via doe-het-zelf of door werknemer(s) met opleidingsattest eenvoudige handelingen  
De verwijdering mag desgevallend gebeuren door de eigenaar, doe het zelf. Afvoer van de platen kan in afspraak met het recyclagepark i.v.m. de nodige dubbele verpakking (en de nodige persoonlijke beschermingsmiddelen) én die kan opgeladen met de vrachtwagen langs de straatkant.

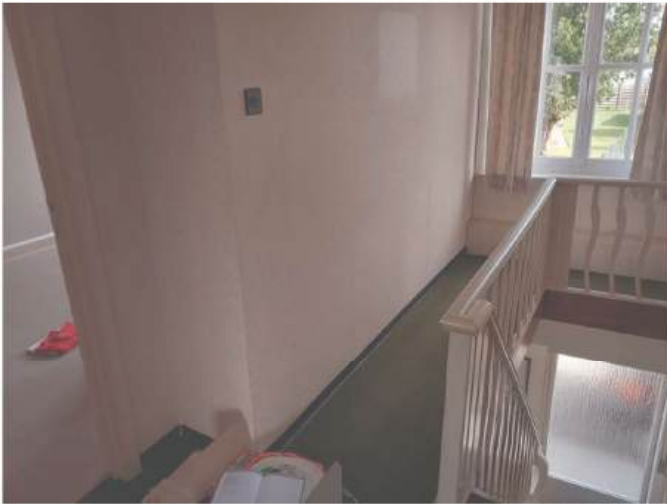
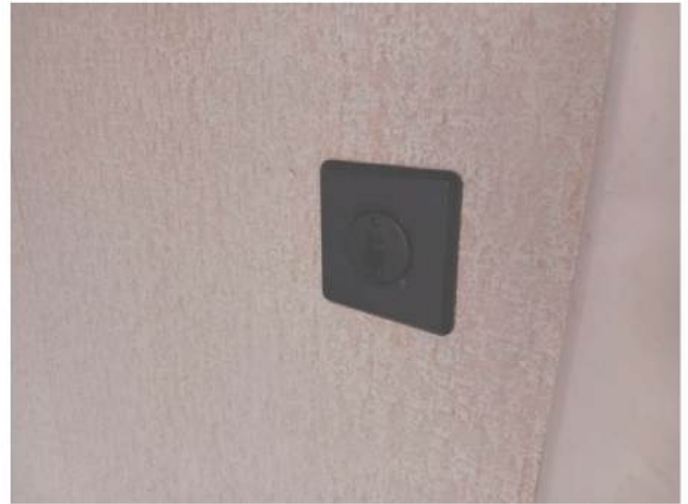
| Identificatiemethode | <p>De asbestdeskundige beoordeelt het materiaal als asbestverdacht en dus asbesthoudend, en dit zonder monstername.</p> <p>Motivatie: De monstername brengt andere schade aan dan schade die inherent is aan de monstername.</p> |
| Opmerking | <p>Deze oppervlakte werd niet gemeten, maar geschat op basis van een benadering voor alle aanwezige schakelaars. Deze schatting mag niet worden gebruikt als maatstaf voor heffingen. Bakeliet wordt beschouwd als een asbestverdachte toepassing, aangezien het in veel gevallen asbesthoudend is. We hebben echter geen staalname uitgevoerd om de functionaliteit van de schakelaars niet in gevaar te brengen.</p> |

platen niet, maak ze vooraf vochtig en verzamel ze voorzichtig in de container of zakken. Verzamel nadien ook de folie en het persoonlijk beschermingsmateriaal in de zelfde container. Zie "Toelichting" beschreven in dit asbestattest, waar de methodieken asbestverwijdering worden beschreven.

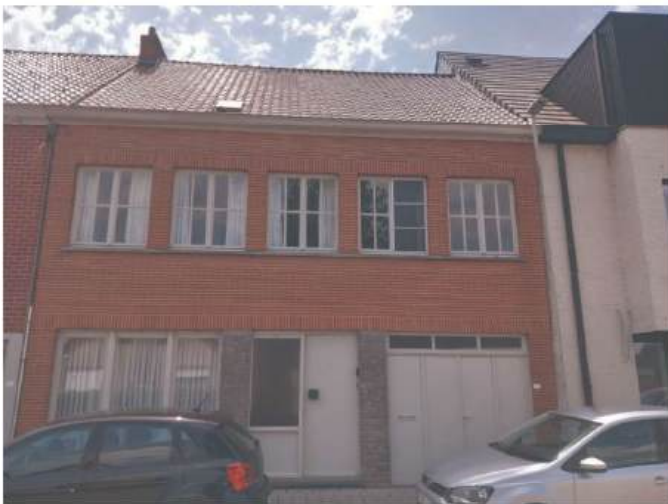
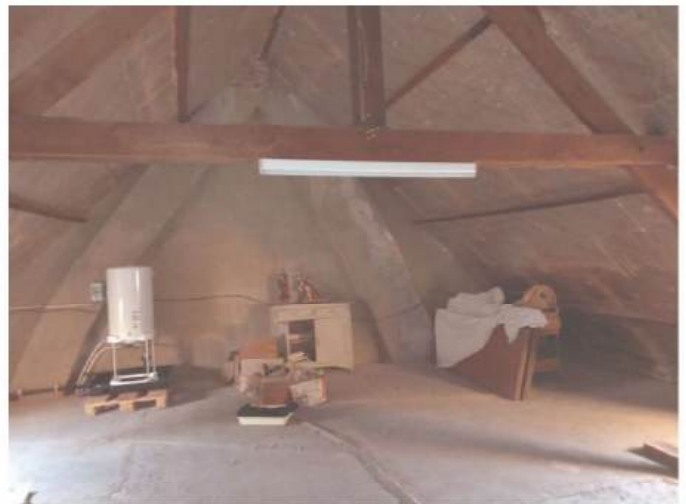
### Fiche 24: Onderdak van de woning is uit kunststof

| Beschrijving | Notitie | Terug te vinden op plannen |
|---|---|---|
| Fiche 24: Onderdak van de woning is uit kunststof | Volgens de factuur uit 2013 van de dakwerker is dit uitgevoerd in Koramic Korafleece PLUS onderdakfolie. | Plan 1.12: Zolder |
