**RAPPORT DE STABILITE**  
**PRÉSENCE DE FISSURES DANS UN APPARTEMENT**  
**CHAINRUE 94/10 À 6940 BARVAUX-SUR-OURTHE**

# 1 Introduction

Ce rapport fait suite à la demande de  
propriétaire d'un appartement situé Chainrue 94/10 à 6940 Barvaux-sur-Jurthe.

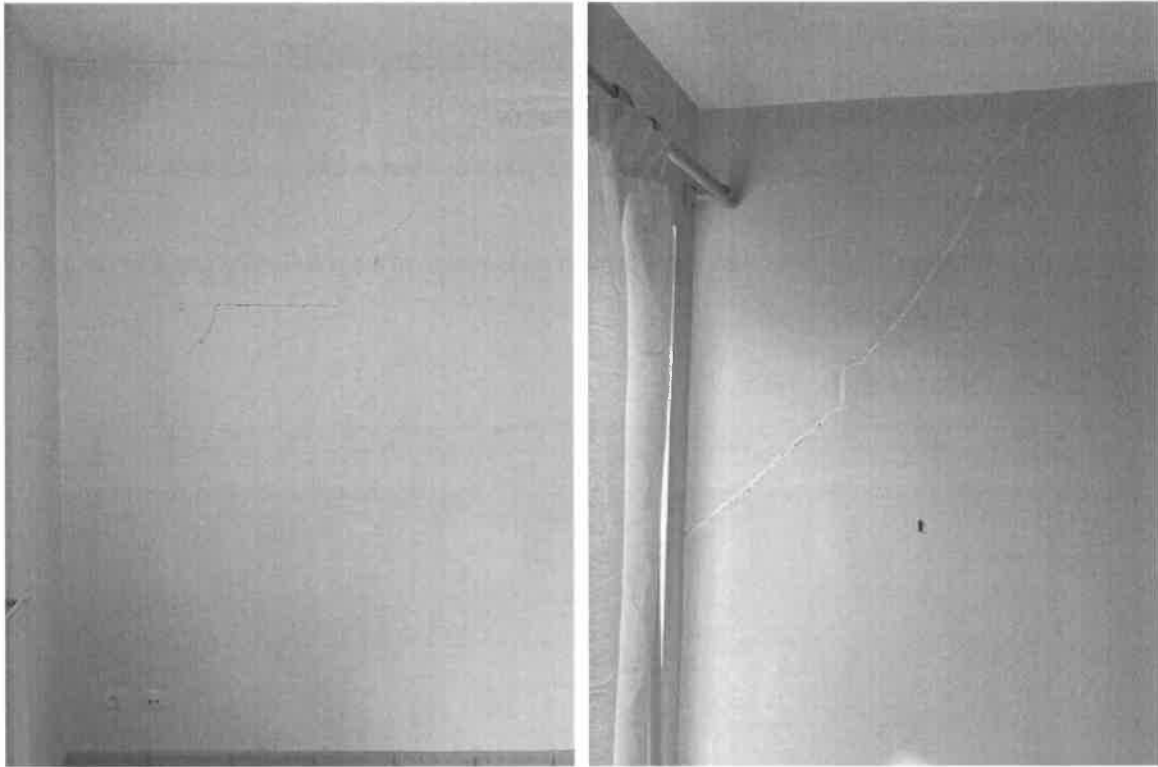
*Figure 2 – Photos 1 (à gauche) et 2 (à droite)*

De nombreuses fissures sont à signaler sur les différents murs de l'appartement. Une très large majorité de ces fissures sont situées sur les murs perpendiculaires à la façade avant.

Certaines fissures ont déjà fait l'objet de réparations (voir photo 2), ce qui tend à démontrer que les fissures sont apparues il y a déjà plusieurs années.

Les fissures reprises sur les photos 1 à 3 sont orientées approximativement de la même manière et sont assez proches de la verticale.

Les fissures trouvent probablement leur origine dans des tassements différentiels entre les différents murs porteurs. Nous ne pouvons malheureusement pas l'affirmer avec certitude, par manque d'informations (étude de stabilité, essais de sol, ...).

- Vérification de l'évolution de l'ouverture des fissures ;
- Agrafes dans les maçonneries afin de ponter les fissures existantes ;
- Réparation des plafonnages.

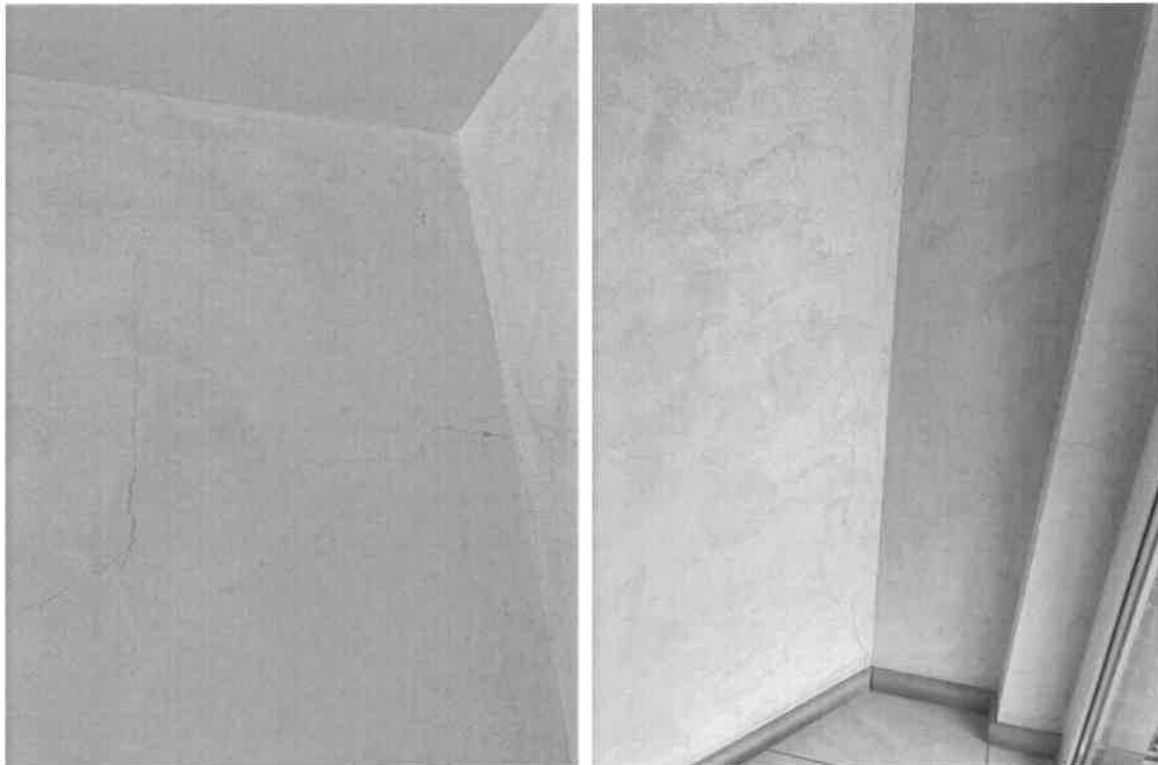
Figure 5 – Photos 5 (à gauche) et 6 (à droite)

Des fissures ont également été repérées dans le hall d'entrée. Comme pour l'appartement, ces fissures sont plutôt orientées suivant la verticale du bâtiment et sont situées sur les murs perpendiculaires à la façade avant.

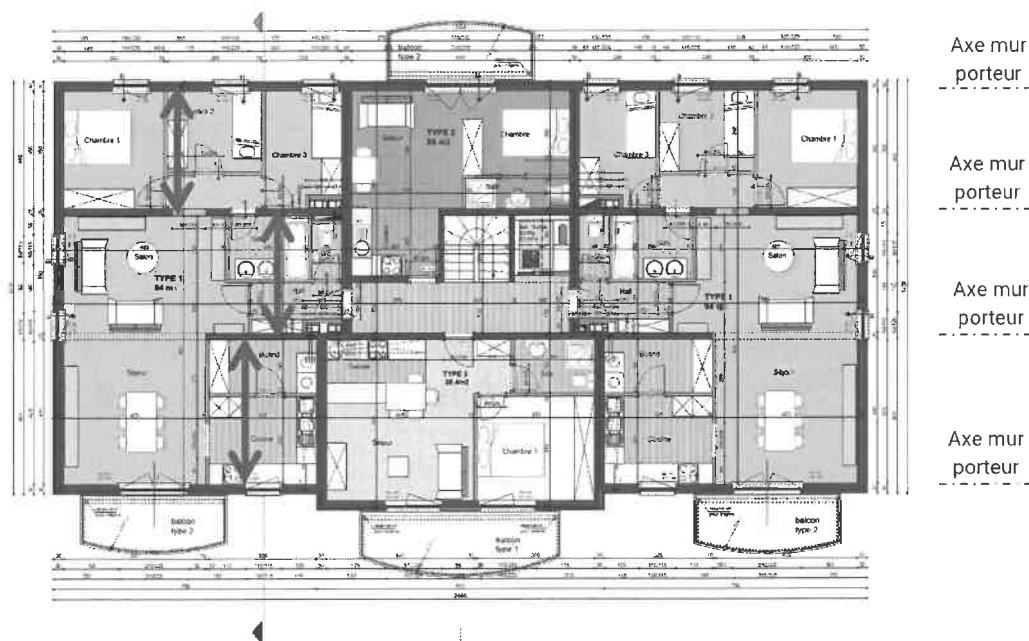
Figure 6 – Niveau type – Axes murs porteurs et sens de portée présumé des planchers

Toutefois, sur base des plans reçus, nous pouvons supposer que les planchers portent perpendiculairement aux façades et que nous disposons de 4 murs porteurs (les deux façades + deux murs intermédiaires parallèles aux façades).

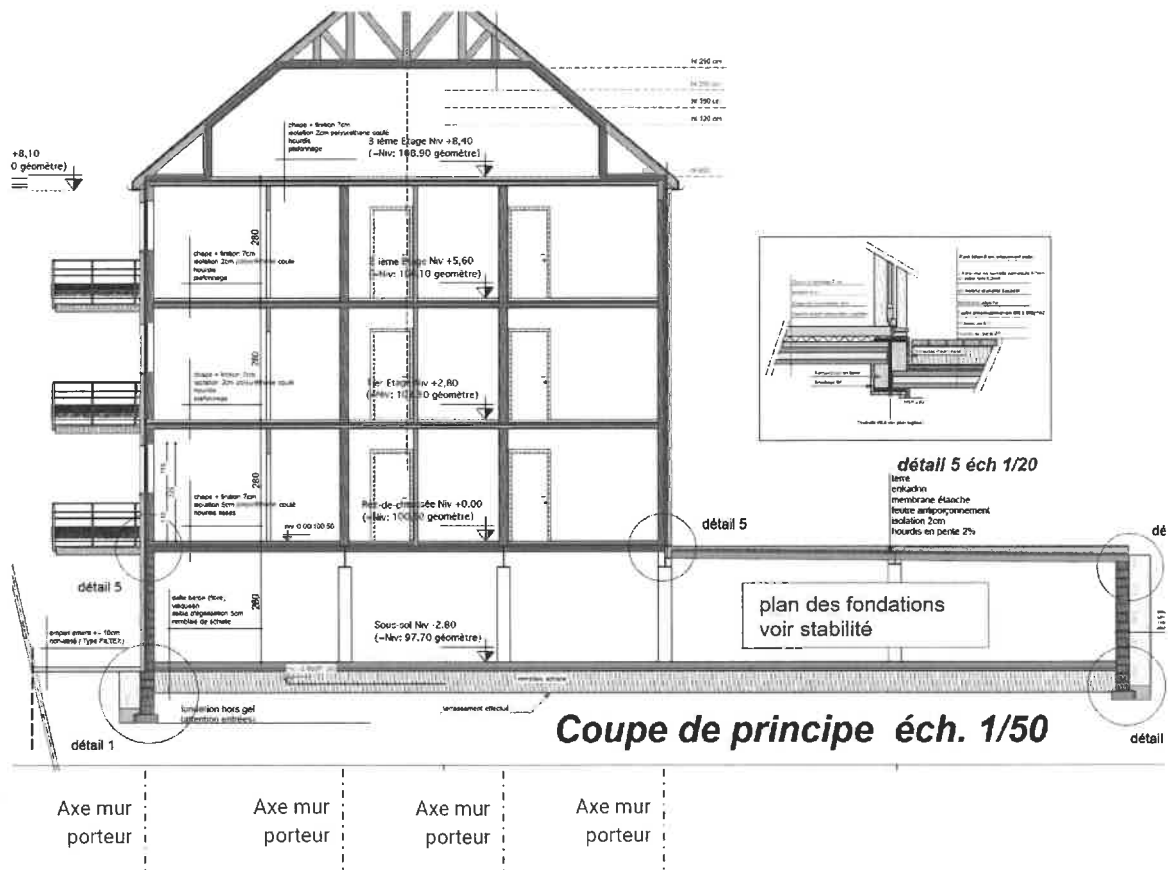
Figure 7 – Coupe dans l'immeuble

- Les façades sont posées sur des semelles filantes ;
- Les murs intermédiaires sont posés sur une dalle en béton fibré, qui est elle-même posée sur un remblai de schiste.

En revanche, il est étonnant que les murs porteurs intermédiaires aient été posés sur une simple dalle en béton fibré et un remblai de schiste, qui est difficilement compactable.

Par conséquent, il est fort probable que des tassements aient eu lieu à ce niveau. Cela pourrait expliquer que :

- Des fissures sont observées sur l'ensemble de l'immeuble ;
- Les fissures sont principalement observées sur les murs de refend entre les murs porteurs.

- Vérifier que les fondations ont bien été réalisées tel que sur les plans (le plan renvoie au dossier de stabilité) ;
- Vérifier la fissuration de la dalle béton fibrée du sous-sol (dans les caves et parking notamment) ;
- Vérifier les résultats des essais de sol qui ont dus être réalisés à l'époque de la construction ;
- Vérifier la composition du remblai sous la dalle.
