# Asbestinventarisatetest

Westmoere 14, 8490 Jabbeke

Attestnummer : 20241121-000082.000

Uitgegeven op : 21.11.2024

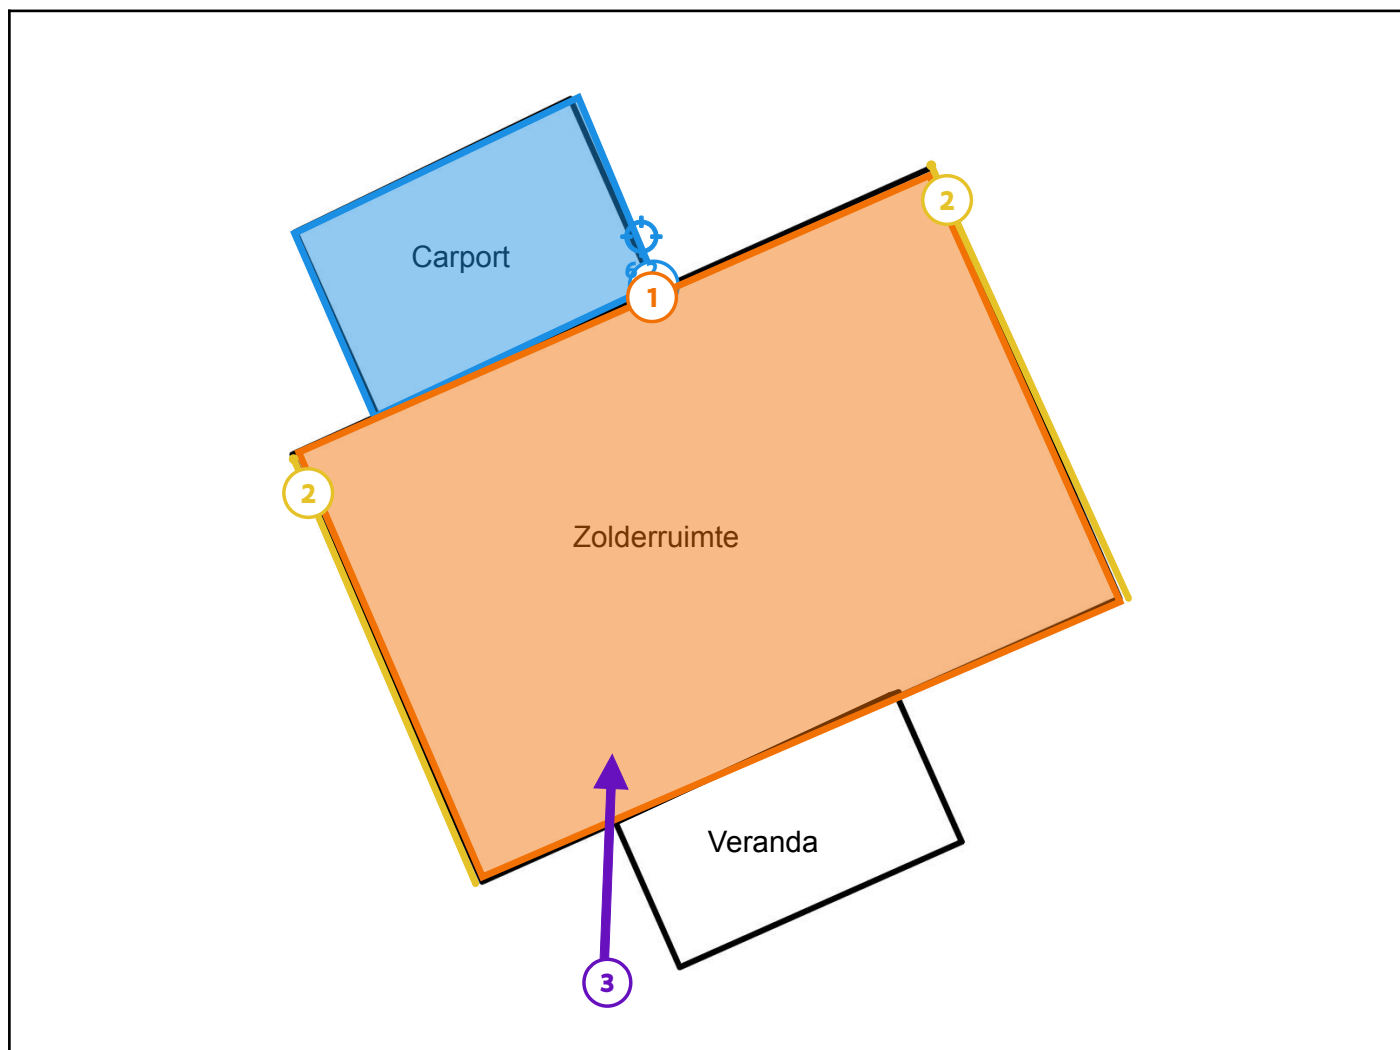
## Plan 1.1: Woning plan - Zolder

Beschrijving	Type	Actie
1. Onderdak woning - geen staalname - geen stootvaste bescherming	Asbestmateriaal	Maatregelen nemen
2. Binnenwand Menuiserite	Asbestmateriaal	Zorgvuldig beheren
3. Schoorsteen rookgaskanaal - beoordeling	Beperking	-
6. Roofing platdak carport en tuinberging-staalname	Geen asbest	-
6.2 Code: MM04- Roofing Carpoort	Puntmonster	-

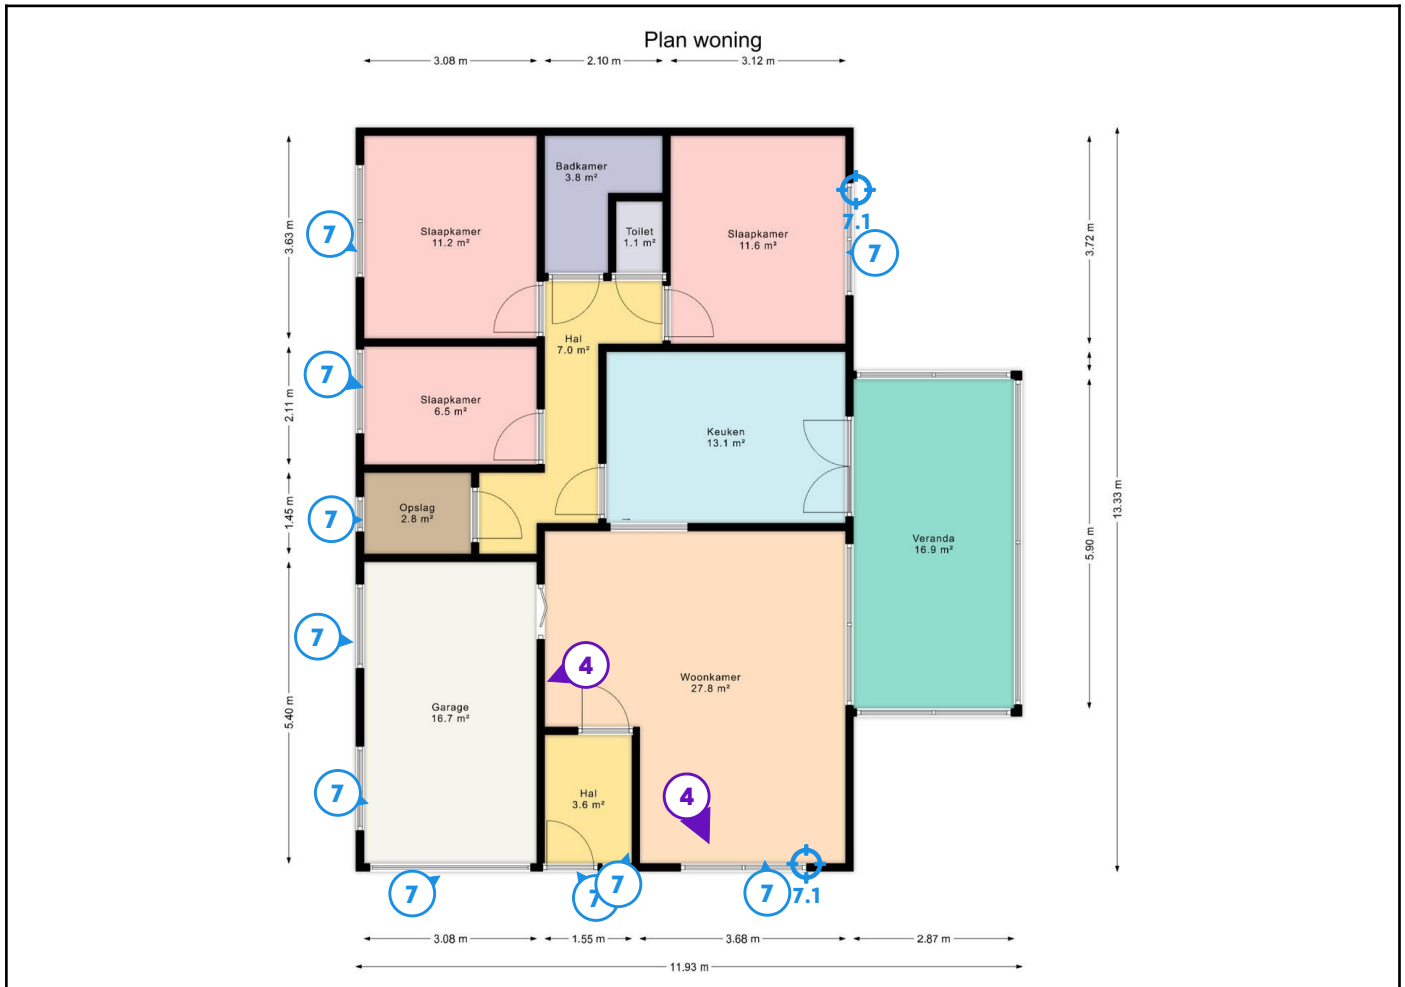
# Plan 1.2: Grondplan - Gelijkvloers

Beschrijving	Type	Actie
4. Elektrische Kachel	Advies	-
7. Mastiek tussen beglazing en gevelmetselwerk - staalname	Geen asbest	-
7.1 Code: MM02	Mengmonster	-

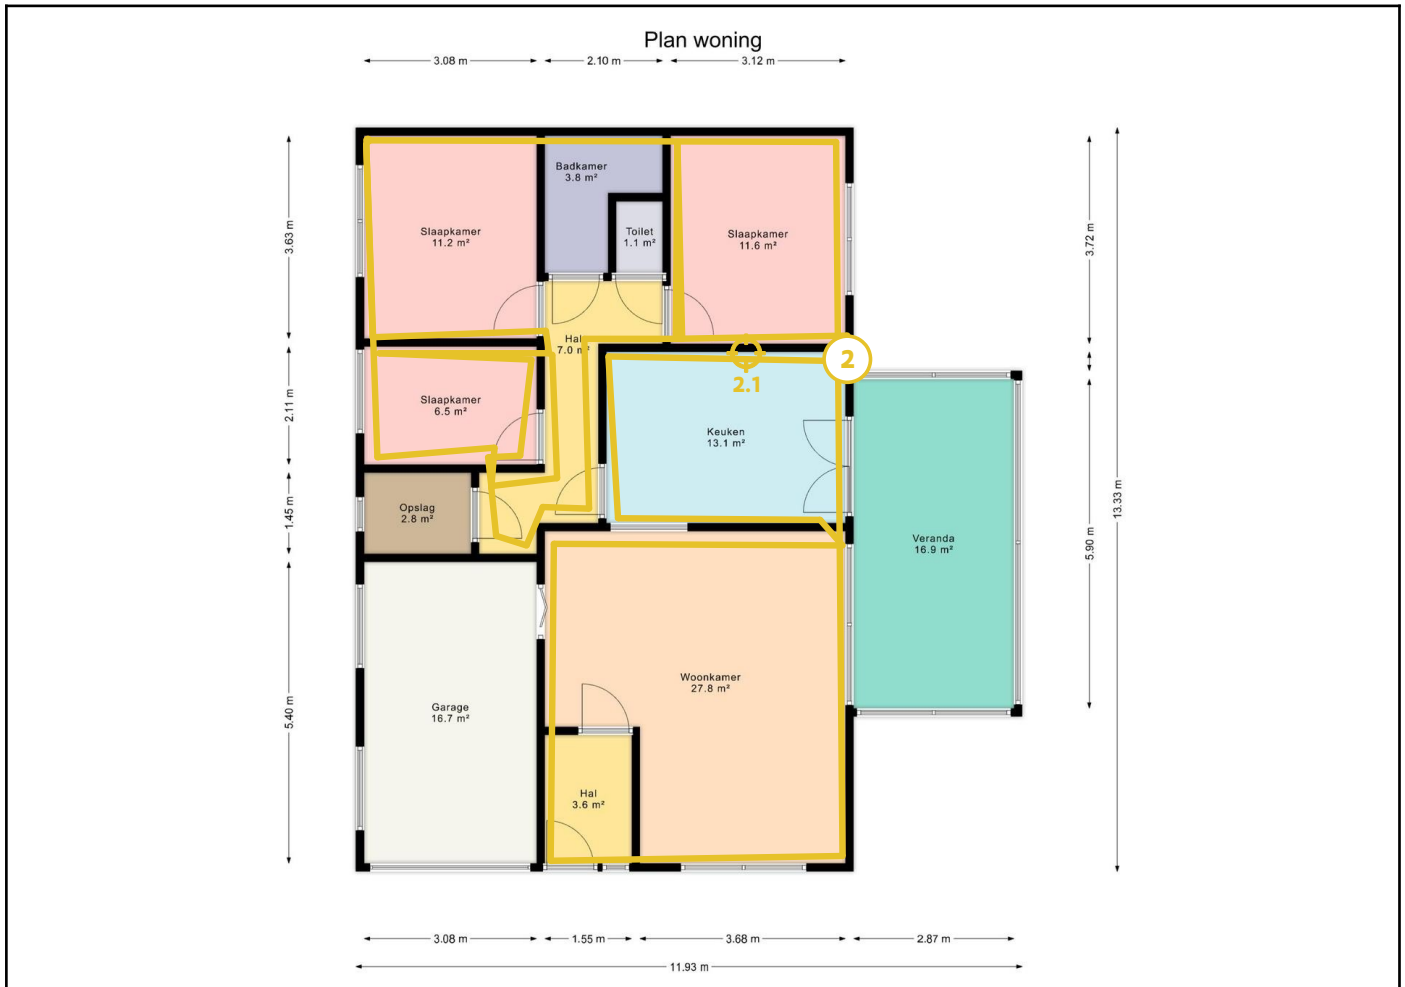
# Plan 1.3: Grondplan - Gelijkvloers Muur

Beschrijving	Type	Actie
2. Binnenwand Menuiserite	Asbestmateriaal	Zorgvuldig beheren
2.1 Code: MM01	Puntmonster	-

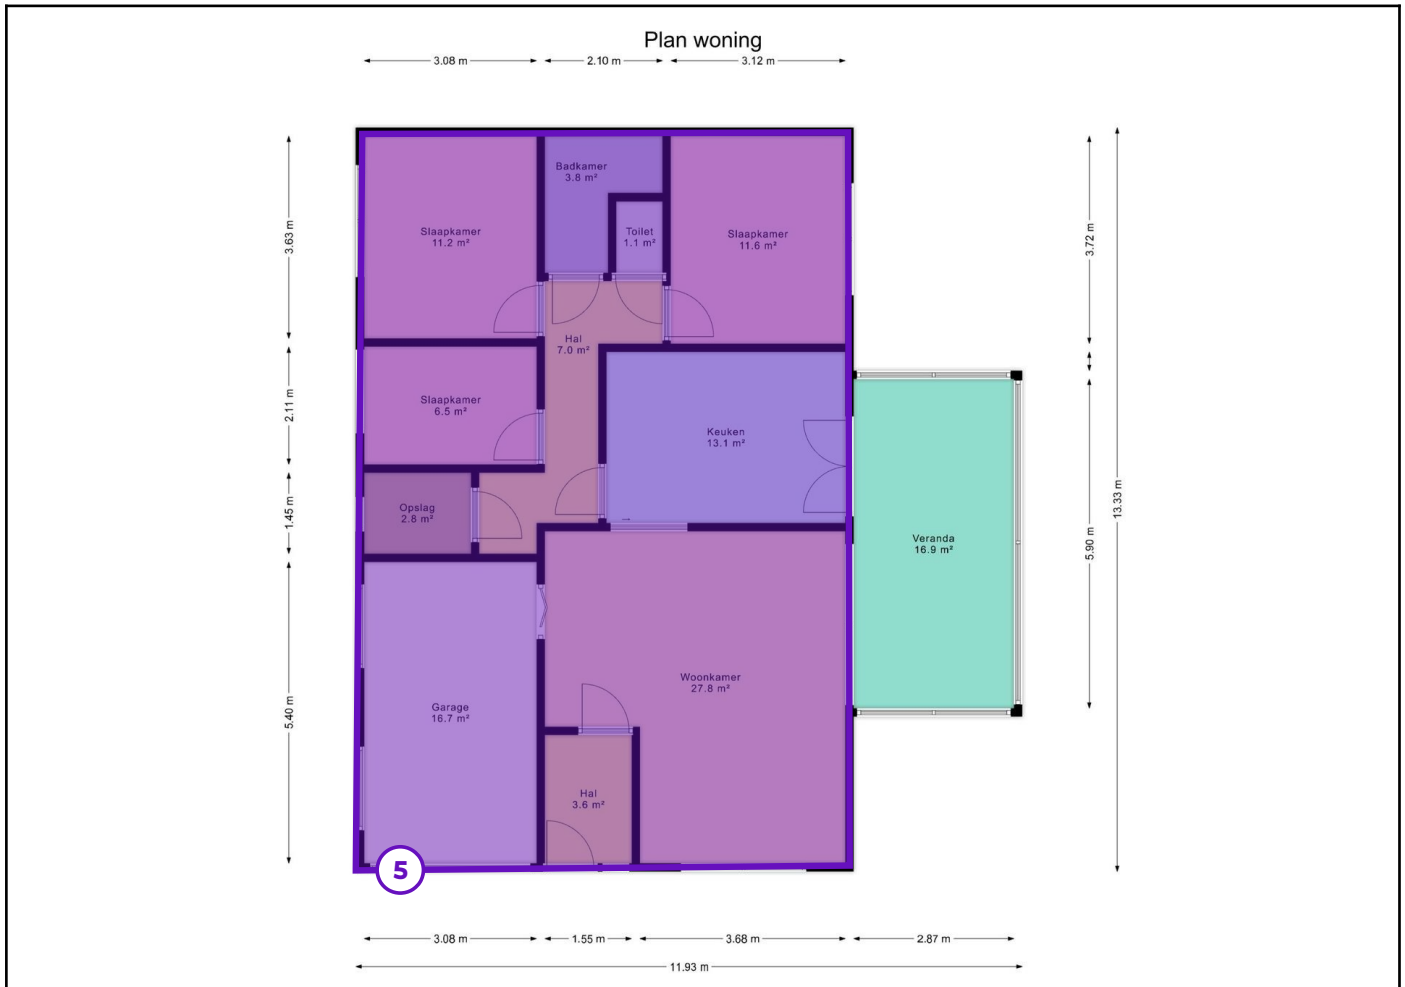
# Plan 1.4: Grondplan - Gelijkvloers Plafond

Beschrijving	Type	Actie
5. afwerking plafond ander materiaal	Advies	-

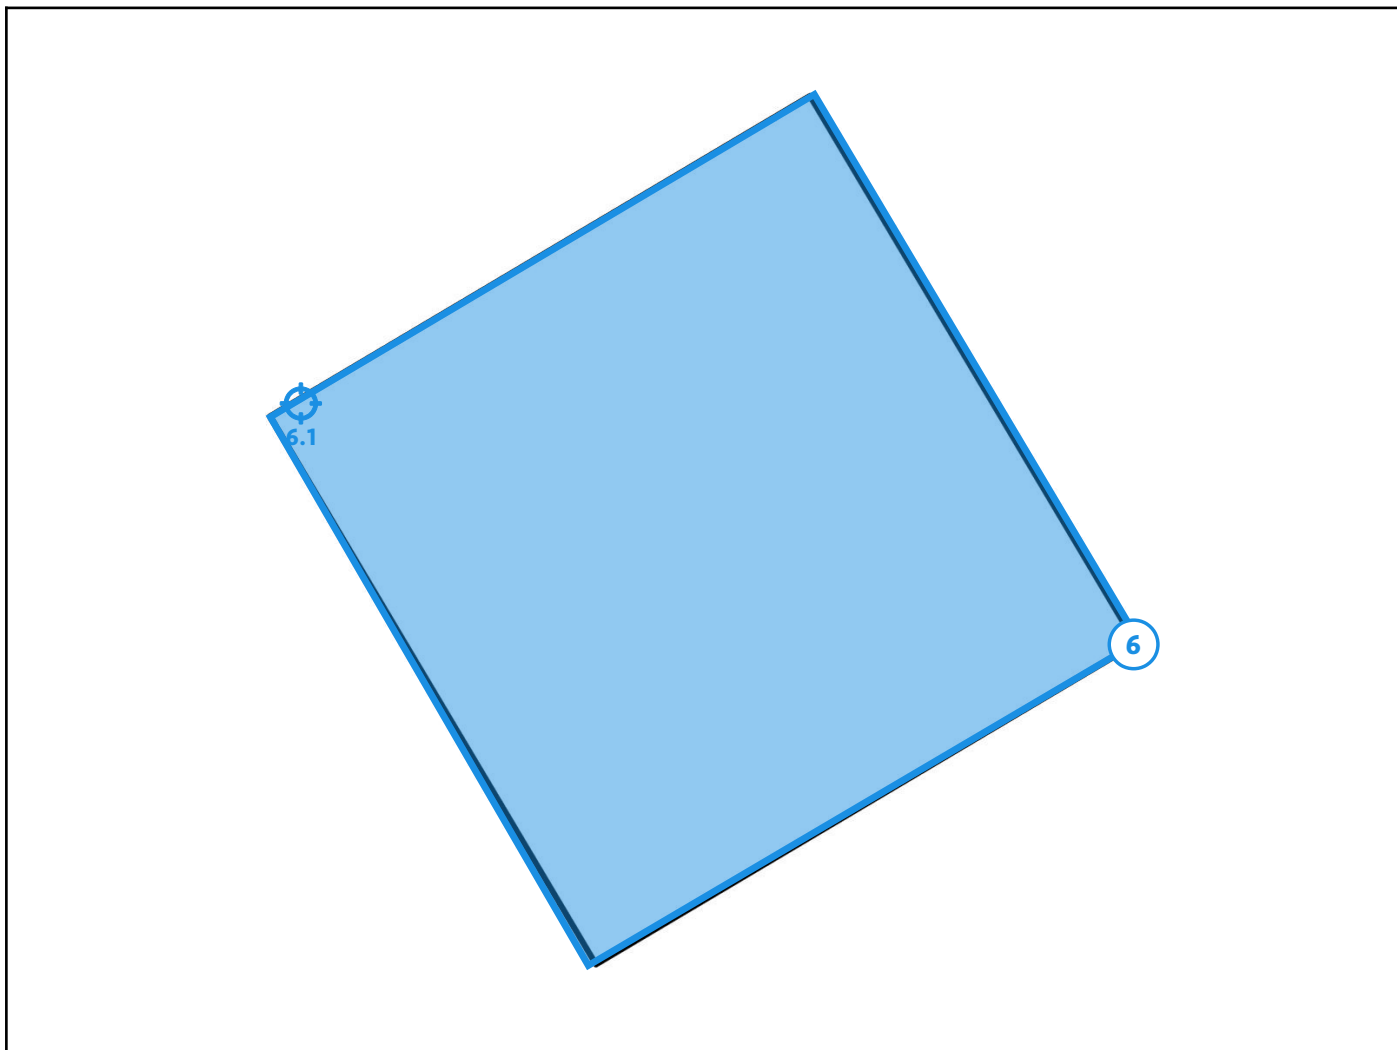
## Plan 2.1: Tuinhuis plan

Beschrijving	Type	Actie
6. Roofing platdak carport en tuinberging-staalname	Geen asbest	-
6.1 Code: MM03- Roofing Tuinberging	Puntmonster	-

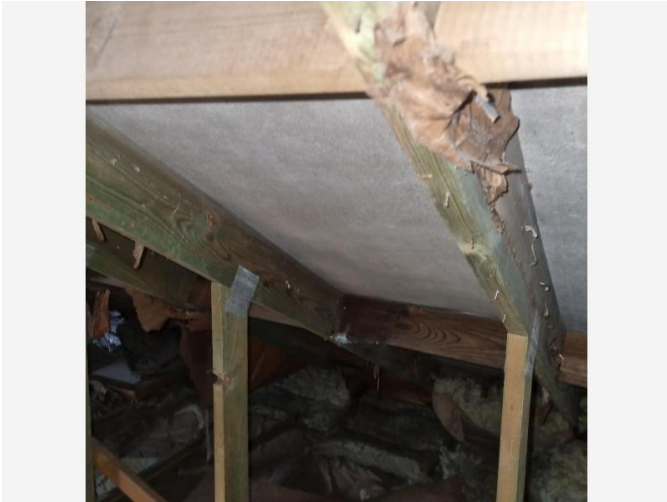
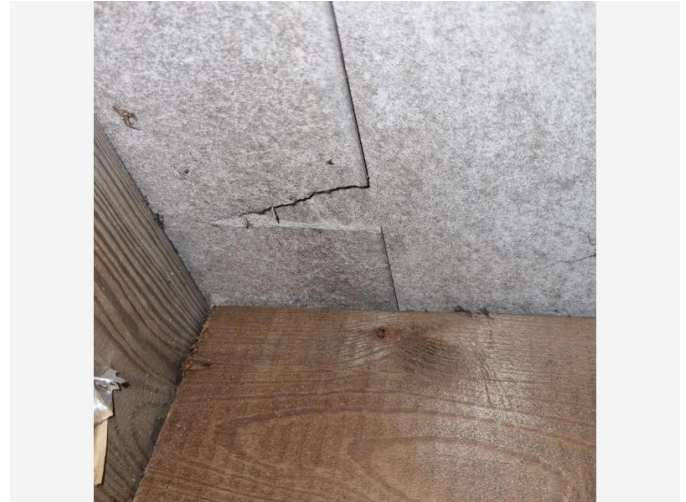
# Fiche 1: Onderdak woning - geen staalname - geen stootvaste bescherming

Eindbeoordeling materiaalrisico	Verhoogd materiaalrisico en/of verhoogde kans op vezelvrijgave
Opmerking	Er zijn enkele platen beschadigd.

Gebondenheid	Categorie 1: hechtgebonden in oorsprong
Asbestsoort (vezeltype)	Crocidoliet aanwezig
Asbestconcentratie	Laag (< 50%)
Afschermingsgraad van het gehele materiaal	Geheel of deels (ook) vrij aan de binnenlucht
Toestand van het materiaal	Licht beschadigd, licht verweerd. Intact calciumsilicaatmateriaal of categorie III 'gebondenheid'

Beschrijving	Onderdak woning - geen staalname - geen stootvaste bescherming
Omgeving	Grenst aan binnen- en buitenlucht
Primaire drager	Schuin dak
Asbestmateriaal	Plaat, paneel, tablet - Type Menuiserite
Bindmiddel van asbestmateriaal	Cement
Gebondenheid op basis van bindmiddel	Hecht
Hoeveelheid (oppervlakte - dikte - aantal)	<ul style="list-style-type: none"><li>• 114,60 m<sup>2</sup> - 0,30 cm - 1 stuk</li></ul>
Totaal volume	0,344 m <sup>3</sup>
Eenvoudig bereikbaar	Nee <ul style="list-style-type: none"><li>• Het asbestmateriaal is bedekt (uitgezonderd laag verf, coating, behang, kunststof, textiel) en het wegnemen van het bedekkende materiaal kan niet zonder het bedekkende materiaal te beschadigen.</li></ul>
Bevestigingswijze	<ul style="list-style-type: none"><li>• Genageld, geniet</li></ul>
Identificatiemethode	Vaststelling zonder monstername
Destructieve handeling voor identificatie	Nee
Opmerking	.

Maatregelen nemen

- Zorg voor een veilig beheer en verwijder dit asbestmateriaal wanneer het bij werken eenvoudig bereikbaar wordt. Controleer de toestand jaarlijks op wijzigingen.

- Eenvoudige handelingen: enkel door erkend asbestverwijderaar  
Doordat de dakpannen verwijderd moeten worden en de platen genageld zijn aan de constructie kan er best gekozen worden om een aannemer eenvoudige handelingen aan te stellen. De aannemer heeft de nodige kennis om het onderdak te verwijderen zonder de platen te breken, zodat er geen gevaarlijke stofdeeltjes kunnen vrijkomen. Lees zorgvuldig het asbestattest die ook verder advies heeft rond verwijdering.

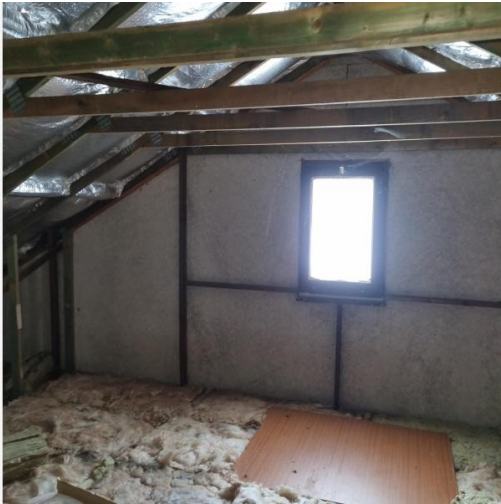
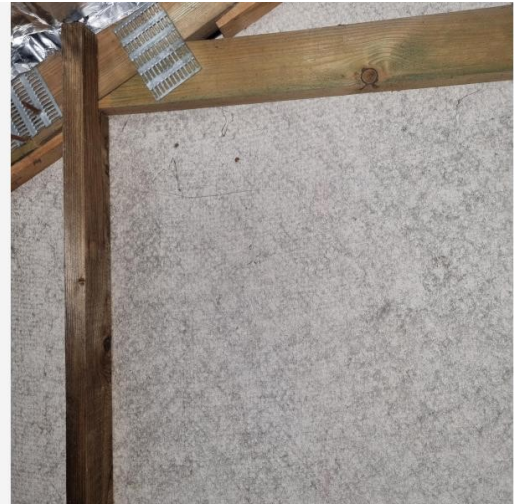
Sommige platen zitten achter een voorzetwand bijvoorbeeld in de keuken. In de zolder die je dat de platen vervat zitten in de constructie.

Eindbeoordeling materiaalrisico	Laag materiaalrisico en/of verlaagde kans op vezelvrijgave
Opmerking	Er zijn nergens geen grote beschadigingen aanwezig.

Gebondenheid	Categorie 1: hechtgebonden in oorsprong
Asbestsoort (vezeltype)	Alleen chrysotiel
Asbestconcentratie	Laag (< 50%)
Afschermingsgraad van het gehele materiaal	Geheel of deels (ook) vrij aan de binnenlucht
Toestand van het materiaal	Licht beschadigd, licht verweerd. Intact calciumsilicaatmateriaal of categorie III 'gebondenheid'

#	Type	Referentie	Resultaat
2.1	Puntmonster	MM01	Chrysotiel

Beschrijving	Binnenwand Menuiserite
Omgeving	Binnen
Primaire drager	Binnenwand
Asbestmateriaal	Plaat, paneel, tablet - Type Menuiserite
Bindmiddel van asbestmateriaal	Cement
Gebondenheid op basis van bindmiddel	Hecht
Hoeveelheid (oppervlakte - dikte - aantal)	<ul style="list-style-type: none"><li>• 171,90 m<sup>2</sup> - 0,28 cm - 1 stuk</li></ul>
Totaal volume	0,481 m <sup>3</sup>
Eenvoudig bereikbaar	Nee <ul style="list-style-type: none"><li>• Het asbestmateriaal is bedekt (uitgezonderd laag verf, coating, behang, kunststof, textiel) en het wegnemen van het bedekkende materiaal kan niet zonder het bedekkende materiaal te beschadigen.</li></ul>
Bevestigingswijze	<ul style="list-style-type: none"><li>• Genageld, geniet</li></ul>
Identificatiemethode	Vaststelling met monstername
Destructieve handeling voor identificatie	Nee

Zorgvuldig beheren

- Zorg voor een veilig beheer en verwijder dit asbestmateriaal wanneer het bij werken eenvoudig bereikbaar wordt. Controleer de toestand jaarlijks op wijzigingen.

- Eenvoudige handelingen: enkel door erkend asbestverwijderaar  
Indien de platen zonder beschadiging verwijderd kunnen worden. De aannemer heeft de nodige kennis om de platen te verwijderen zonder de platen te breken, zodat er geen gevaarlijke stofdeeltjes kunnen vrijkomen. Lees zorgvuldig het asbestattest die ook verder advies heeft rond verwijdering.
- Hermetische zone (erkend asbestverwijderaar)  
Laat je voldoende informeren door iemand met kennis van zaken die nodige licentie heeft voor hermetische zone. Gezien in de volledige woning asbesthoudende platen zijn gebruikt. Je kan ook zien op de zolder dat deze volledig in de constructie vevat zitten zodat deze niet zo eenvoudig verwijderd kunnen worden zonder de nodige risico's tot stofvorming.

Contacteer een erkende asbestverwijderaar die de nodige certificering heeft voor het verwijderen van asbest met hermetische zone. Wat is een hermetische zone :Een soort luchtdichte tent bestaande uit een houten

structuur en plastic folie wordt opgebouwd rondom het te verwijderen asbestmateriaal. Binnen deze hermetische zone wordt een onderdruk gecreëerd zodat eventueel vrijkomende asbestvezels niet kunnen ontsnappen. Deze methode mogen enkel erkend asbestverwijderaars gebruiken.

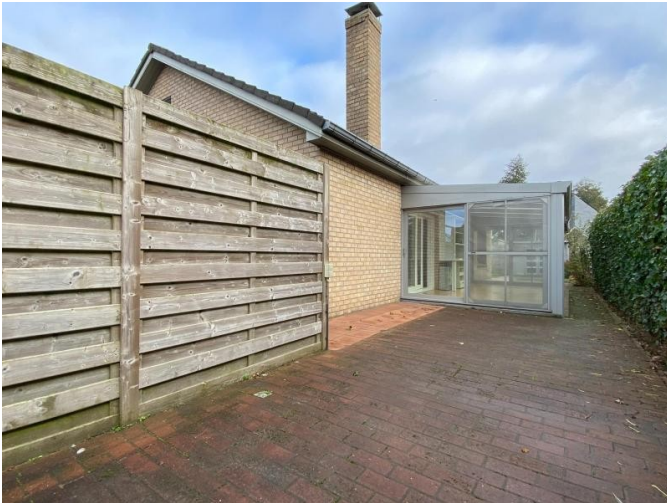
Situeringfoto

**Reden:** Het te onderzoeken materiaal situeert zich hoger dan 3,50 m te rekenen vanaf een veilige ondergrond

**Uitleg van de asbestdeskundige:** Het schoorsteen rookgaskanaal is niet te beoordelen. Aan de binnenzijde is de kachel aangesloten. Aan de buitenzijde is het hoger dan 3,5 meter om de schoorsteen te inspecteren. Het is niet zichtbaar of er een asbestverdachte rookgaskanaal aanwezig is in de schoorsteen.

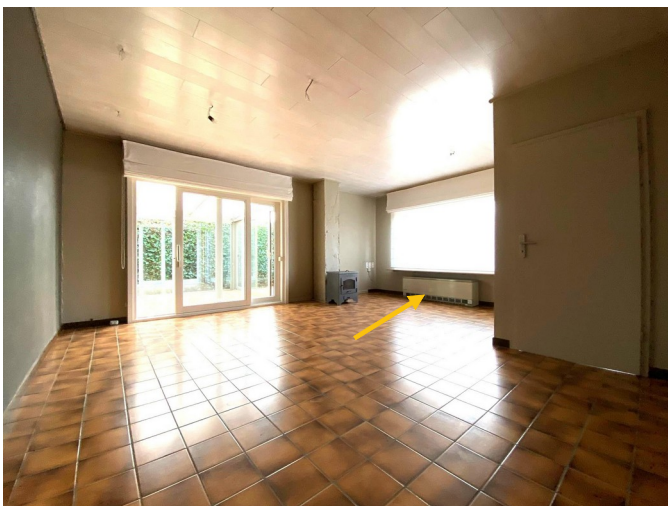
Vrije foto

De kachel kon niet verder worden onderzocht aan de binnenzijde. Er kunnen nog materialen in de kachel aanwezig die niet zichtbaar zijn tijdens het plaatsbezoek.

Bij het verwijderen van de kachel moet er aandacht worden besteed aan het touw die mogelijk aanwezig is bij de kachel. Het touw is niet zichtbaar tijdens de inspectie maar dit behoort tot destructief onderzoek die niet noodzakelijk is voor dit attest. Het touw van de kachel kan mogelijk asbestverdacht zijn.

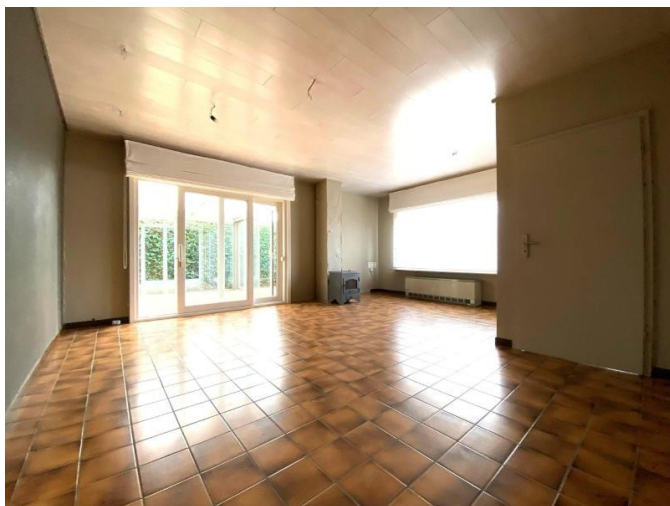
Vrije foto

Het is niet zichtbaar of hier nog pleisterwerk aanwezig is onder het materiaal, dit is destructief onderzoek en niet noodzakelijk voor dit attest. Bij het constateren van oud pleisterwerk bij afname van het materiaal moet er eerst stalen genomen worden

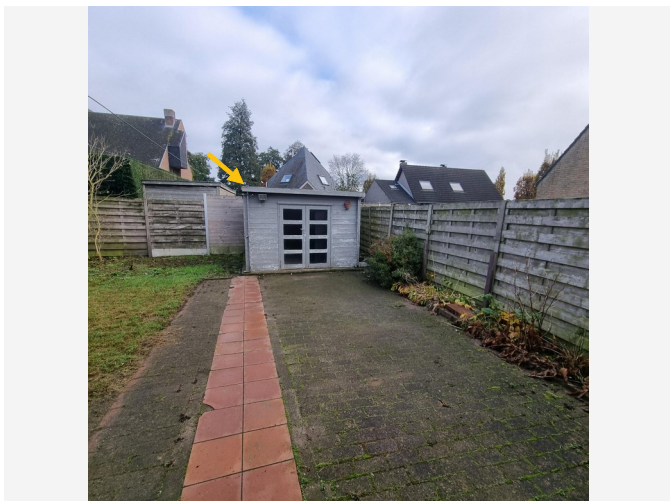
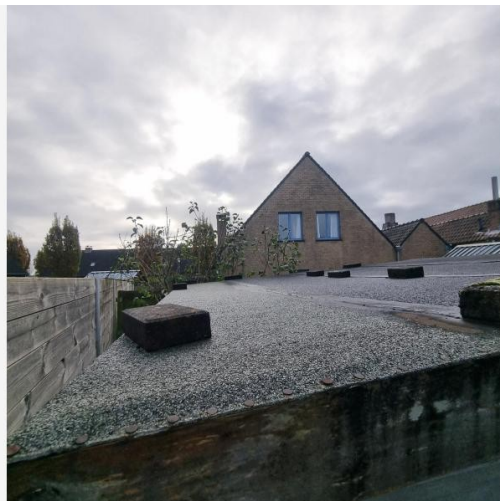
# Fiche 6: Roofing platdak carport en tuinberging-staalname

Geen asbest

#	Type	Referentie	Resultaat
6.1	Puntmonster	MM03- Roofing Tuinberging	Geen asbest
6.2	Puntmonster	MM04- Roofing Carpoort	Geen asbest

<b>Beschrijving</b>	Roofing platdak carport en tuinberging- staalname
<b>Omgeving</b>	Buiten
<b>Primaire drager</b>	Plat dak
<b>Bindmiddel van materiaal</b>	Bitumen (roofing, teer, asfalt)
<b>Gebondenheid op basis van bindmiddel</b>	Hecht
<b>Hoeveelheid (oppervlakte - aantal)</b>	<ul style="list-style-type: none"><li>• 9,51 m<sup>2</sup> - 1 stuk</li><li>• 23,51 m<sup>2</sup> - 1 stuk</li></ul>
<b>Totale oppervlakte</b>	33,02 m <sup>2</sup>
<b>Identificatiemethode</b>	Vaststelling met monstername
<b>Destructieve handeling voor identificatie</b>	Nee
<b>Opmerking</b>	De genomen monstername heeft wel niet representatief de volledige opbouw van het platdak weer. Met de monstername werd er niet tot op de draagstructuur genomen voor de kans op lekschade na monstername.

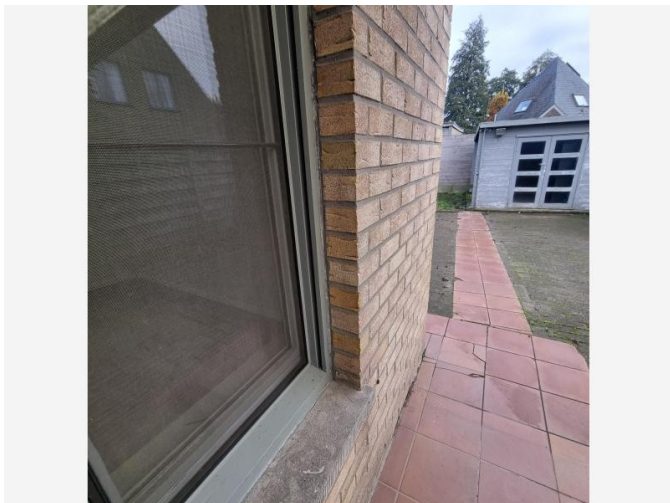
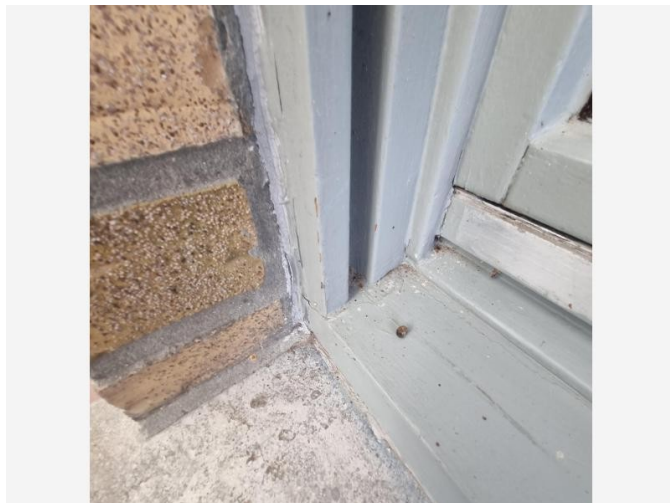
# Fiche 7: Mastiek tussen beglazing en gevelmetselwerk - staalname

Geen asbest

#	Type	Referentie	Resultaat
7.1	Mengmonster	MM02	Geen asbest

<b>Beschrijving</b>	Mastiek tussen beglazing en gevelmetselwerk - staalname
<b>Omgeving</b>	Buiten
<b>Primaire drager</b>	Wand buitenschil
<b>Bindmiddel van materiaal</b>	Kitten, mastiek, pasta
<b>Gebondenheid op basis van bindmiddel</b>	Hecht
<b>Hoeveelheid (gewicht - aantal)</b>	<ul style="list-style-type: none"><li>• 6,30 kg - 1 stuk</li></ul>
<b>Totaal gewicht</b>	6,30 kg
<b>Identificatiemethode</b>	Vaststelling met monstername
<b>Destructieve handeling voor identificatie</b>	Nee
<b>Opmerking</b>	De hoeveelheid is een indicatie. Er is overal dezelfde silicone aanwezig bij het buitenschrijnwerk. Er werd op meerdere plaatsen een staal genomen.
