Asbestinventarisatetest

Madeliefjesstraat 2, 8460 Oudenburg

Attestnummer : 20251017-000265.000

Uitgegeven op : 17.10.2025

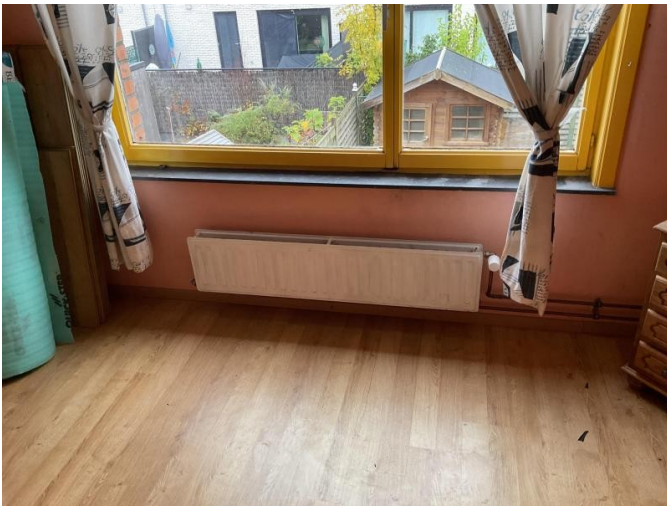
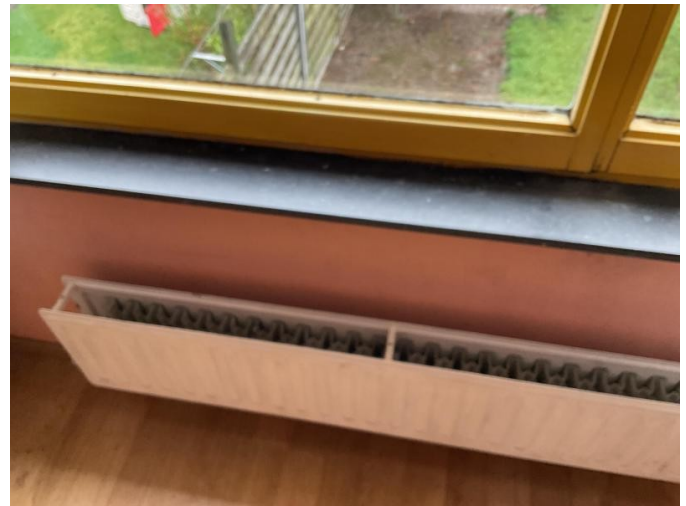
Eindbeoordeling materiaalrisico	Laag materiaalrisico en/of verlaagde kans op vezelvrijgave
---------------------------------	--

Gebondenheid	Categorie 1: hechtgebonden in oorsprong
Asbestsoort (vezeltype)	Alleen chrysotiel
Asbestconcentratie	Laag (< 50%)
Afschermingsgraad van het gehele materiaal	Geheel of deels (ook) vrij aan de binnenlucht
Toestand van het materiaal	Licht beschadigd, licht verweerd. Intact calciumsilicaatmateriaal of categorie III 'gebondenheid'

Beschrijving	B24: massal vensterbanken binnen
Omgeving	Binnen
Primaire drager	Wandopening verticaal (raam, deur, ...)
Asbestmateriaal	Plaat, paneel, tablet - Type Massal
Bindmiddel van asbestmateriaal	Cement
Gebondenheid op basis van bindmiddel	Hecht
Hoeveelheid (oppervlakte - dikte - aantal)	<ul style="list-style-type: none">• 0,25 m² - 3,00 cm - 1 stuk
Totaal volume	0,008 m ³
Eenvoudig bereikbaar	Ja
Bevestigingswijze	<ul style="list-style-type: none">• Geklemd• Verlijmd, ingegoten, versmeerd
Identificatiemethode	Vaststelling zonder monsternamen
Destructieve handeling voor identificatie	Nee
Opmerking	De vermelde hoeveelheden en gewichten berusten op een inschatting en kunnen niet gebruikt worden i.h.k.v. een meetstaat voor werken.

- Zorg voor een veilig beheer. Vermijd het beschadigen van het asbestmateriaal. Controleer de toestand jaarlijks op wijzigingen.

- Eenvoudige handelingen: mag via doe-het-zelf of door werknemer(s) met opleidingsattest eenvoudige handelingen
 - Als dit materiaal verwijderd kan worden zonder het te breken, te beschadigen..., dan mag met dit met eenvoudige handelingen. Vermijd stofvorming en stofverspreiding op elk moment van de werken. Bevochtig of fixeer het materiaal. Het gebruik van sneldraaiende werktuigen (boormachine, slijpschijf, hogedrukreiniger...) is verboden.

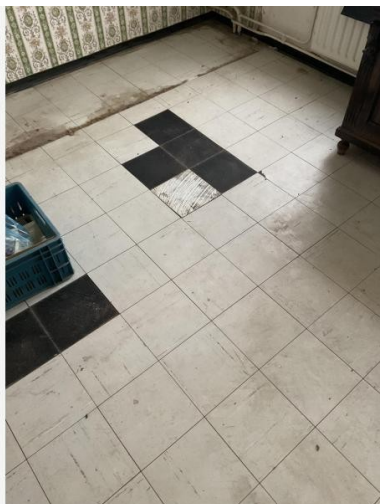
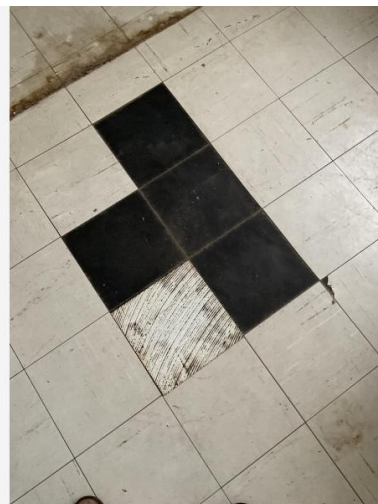
Eindbeoordeling materiaalrisico	Laag materiaalrisico en/of verlaagde kans op vezelvrijgave
---------------------------------	--

Gebondenheid	Categorie 1: hechtgebonden in oorsprong
Asbestsoort (vezeltype)	Alleen chrysotiel
Asbestconcentratie	Laag (< 50%)
Afschermingsgraad van het gehele materiaal	Geheel of deels (ook) vrij aan de binnenlucht
Toestand van het materiaal	Licht beschadigd, licht verweerd. Intact calciumsilicaatmateriaal of categorie III 'gebondenheid'

#	Type	Referentie	Resultaat
2.1	Puntmonster	MM04	Chrysotiel

Beschrijving	B17: Colovinyl tegels
Omgeving	Binnen
Primaire drager	Vloer
Asbestmateriaal	Prefab - afwerking - Tegel
Bindmiddel van asbestmateriaal	Kunststof of -hars
Gebondenheid op basis van bindmiddel	Hecht
Hoeveelheid (oppervlakte - dikte - aantal)	• 100,00 m ² - 0,40 cm - 1 stuk
Totaal volume	0,40 m ³
Eenvoudig bereikbaar	Ja
Bevestigingswijze	• Verlijmd, ingegoten, versmeerd
Identificatiemethode	Vaststelling met monstername
Destructieve handeling voor identificatie	Nee
Opmerking	De vermelde hoeveelheden en gewichten berusten op een inschatting en kunnen niet gebruikt worden i.h.k.v. een meetstaat voor werken.

- Zorg voor een veilig beheer. Vermijd het beschadigen van het asbestmateriaal. Controleer de toestand jaarlijks op wijzigingen.
- Verwijder dit asbestmateriaal zo snel mogelijk. Volg de toestand goed op.

- Hermetische zone (erkend asbestverwijderaar)
 - Colovinyltegels mogen uitsluitend worden verwijderd door een erkende verwijderaar. Het verwijderen van deze tegels is zeer specifiek en vereist de nodige ervaring en diploma's om dit op een veilige manier uit te voeren. Probeer deze toepassing zeker niet zelf te verwijderen!

- Dit betreft een hechtgebonden asbestmateriaal dat bij de verwijdering hoogstwaarschijnlijk gebroken of gescheurd zal worden. Het verwijderen van deze toepassing kan een grote vezelvrijgave tot gevolg hebben. Deze toepassing kan enkel verwijderd worden in een hermetische zone door een erkend asbestverwijderaar.

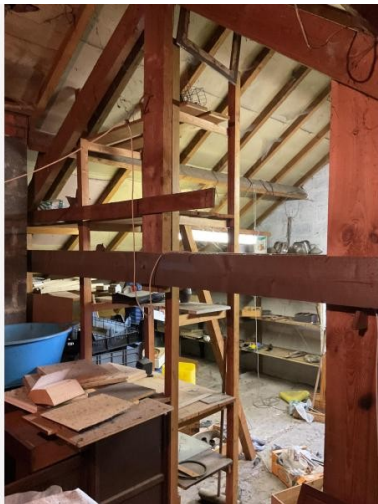
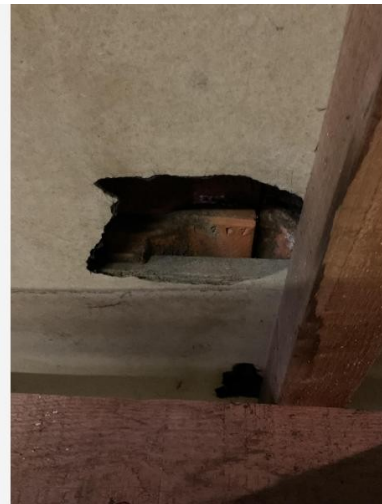
Eindbeoordeling materiaalrisico	Laag materiaalrisico en/of verlaagde kans op vezelvrijgave
---------------------------------	--

Gebondenheid	Categorie 1: hechtgebonden in oorsprong
Asbestsoort (vezeltype)	Alleen chrysotiel
Asbestconcentratie	Laag (< 50%)
Afschermingsgraad van het gehele materiaal	Geheel of deels (ook) vrij aan de binnenlucht
Toestand van het materiaal	Licht beschadigd, licht verweerd. Intact calciumsilicaatmateriaal of categorie III 'gebondenheid'

#	Type	Referentie	Resultaat
3.1	Puntmonster	MM06	Chrysotiel

Beschrijving	B6: onderdak vezelcementplaat
Omgeving	Grenst aan binnen- en buitenlucht
Primaire drager	Schuin dak
Asbestmateriaal	Plaat, paneel, tablet - Type Menuiserite
Bindmiddel van asbestmateriaal	Cement
Gebondenheid op basis van bindmiddel	Hecht
Hoeveelheid (oppervlakte - dikte - aantal)	• 95,00 m ² - 0,30 cm - 1 stuk
Totaal volume	0,285 m ³
Eenvoudig bereikbaar	Ja
Bevestigingswijze	• Genageld, geniet
Identificatiemethode	Vaststelling met monstername
Destructieve handeling voor identificatie	Nee
Opmerking	De vermelde hoeveelheden worden bij benadering gegeven.

- Zorg voor een veilig beheer. Vermijd het beschadigen van het asbestmateriaal. Controleer de toestand jaarlijks op wijzigingen.

- Eenvoudige handelingen: mag via doe-het-zelf of door werknemer(s) met opleidingsattest eenvoudige handelingen
Als het asbestverdachte materiaal volledig intact is en er geen vrije asbestvezels zichtbaar zijn, is er geen wettelijke verplichting om dit door een gecertificeerde firma te laten verwijderen. In principe kunt u dit materiaal zelf verwijderen met de nodige veiligheidsmaatregelen om uzelf en uw omgeving te beschermen. Het is van groot belang dat het materiaal tijdens de verwijdering intact blijft en er geen asbestvezels vrijkomen. De verwijdering van het materiaal dient met de nodige zorg en veiligheidsvoorzieningen te gebeuren. Hieronder vindt u een stappenplan:

1. Verwijder de dakbedekking.
 2. Verwijder de panlatten voorzichtig met een klauwhamer.
 3. Maak de bevestigingsnagels van de onderdakplaten los met een klauwhamer en een blokje hout eronder om beschadiging te voorkomen.

4. Maak de onderdakplaten los in hun geheel.
5. Stapel de onderdakplaten voorzichtig in een asbestafvalzak (niet breken).
6. Het asbestafval kunt u brengen naar een erkend recyclagepark of bij een geregistreerde asbestinzamelaar.

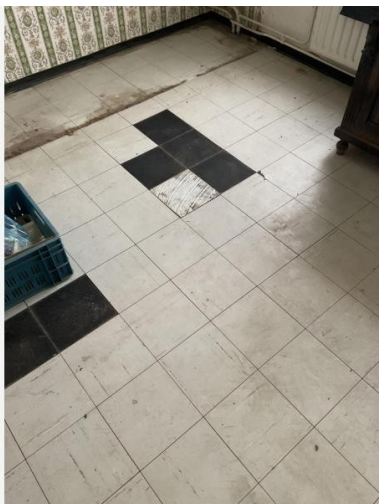
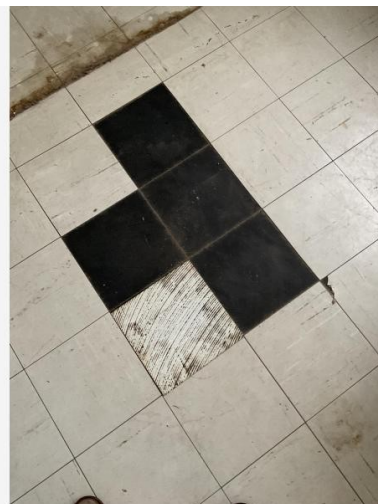
Eindbeoordeling materiaalrisico	Zeer laag materiaalrisico en/of zeer lage kans op vezelvrijgave
---------------------------------	---

Gebondenheid	Categorie 1: hechtgebonden in oorsprong
Asbestsoort (vezeltype)	Alleen chrysotiel
Asbestconcentratie	Laag (< 50%)
Afschermingsgraad van het gehele materiaal	Stootvaste afscherming of omkasting
Toestand van het materiaal	Licht beschadigd, licht verweerd. Intact calciumsilicaatmateriaal of categorie III 'gebondenheid'

#	Type	Referentie	Resultaat
4.1	Puntmonster	MM03	Chrysotiel

Beschrijving	B34: zwarte lijmlaag
Omgeving	Binnen
Primaire drager	Vloer
Asbestmateriaal	In-situ afwerkingslagen - Lijmlaag
Bindmiddel van asbestmateriaal	Lijm
Gebondenheid op basis van bindmiddel	Hecht
Hoeveelheid (oppervlakte - dikte - aantal)	<ul style="list-style-type: none">• 72,00 m² - 1,00 mm - 1 stuk
Totaal volume	0,072 m ³
Eenvoudig bereikbaar	Nee <ul style="list-style-type: none">• Het asbestmateriaal is bedekt (uitgezonderd laag verf, coating, behang, kunststof, textiel) en het wegnemen van het bedekkende materiaal kan niet zonder het bedekkende materiaal te beschadigen.
Bevestigingswijze	<ul style="list-style-type: none">• Verlijmd, ingegoten, versmeerd
Identificatiemethode	Vaststelling met monsternamen
Destructieve handeling voor identificatie	Nee
Opmerking	<p>De exacte oppervlakte van de zwarte lijmlaag kon niet nauwkeurig worden bepaald, aangezien de colovinyltegels bedekt zijn door een nieuwe vloerbekleding. De colovinyltegels zijn slechts op enkele plaatsen zichtbaar. Daarom is uitgegaan van de minst gunstige situatie, namelijk dat de colovinyltegels en dus ook de zwarte lijmlaag aanwezig zijn op de volledige eerste verdieping (behalve de badkamer). Dit komt neer op een geschatte oppervlakte van ongeveer 72 m². Aangezien deze inschatting gebaseerd is op een visuele beoordeling kan ze niet worden gebruikt voor een meetstaat in het kader van de uit te voeren werken.</p>

- Zorg voor een veilig beheer en verwijder dit asbestmateriaal wanneer het bij werken eenvoudig bereikbaar wordt. Controleer de toestand jaarlijks op wijzigingen.

- Hermetische zone (erkend asbestverwijderaar)
 - Dit betreft een niet-hechtgebonden asbestmateriaal. Het verwijderen van deze toepassing kan een grote vezelvrijgave tot gevolg hebben. Deze toepassing kan enkel verwijderd worden in een hermetische zone door een erkend asbestverwijderaar..
 - De lijst van erkende asbestverwijderaars is te vinden op: www.werk.belgie.be - Erkenningen.
 - Bewaar bewijsdocumenten van de asbestverwijdering (facturen, werkplannen, foto's, afgiftebewijzen afval, vrijgavemetingen,...) met het oog op een correcte actualisatie van het asbestattest.

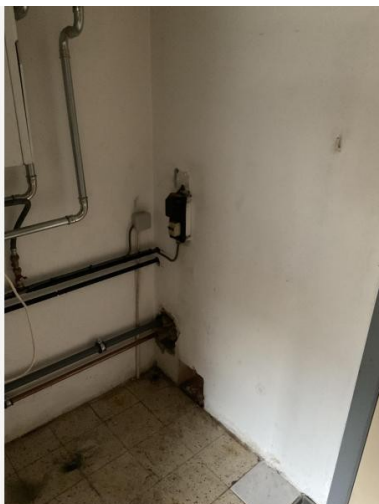
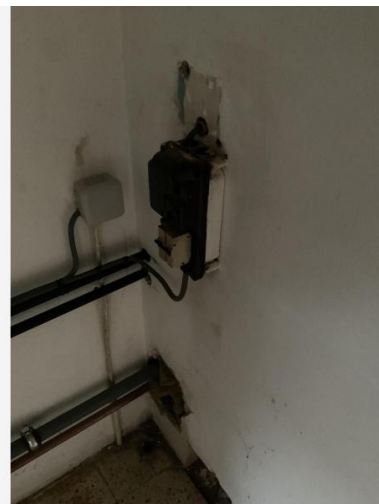
Eindbeoordeling materiaalrisico	Laag materiaalrisico en/of verlaagde kans op vezelvrijgave
---------------------------------	--

Gebondenheid	Categorie 1: hechtgebonden in oorsprong
Asbestsoort (vezeltype)	Crocidoliet aanwezig
Asbestconcentratie	Laag (< 50%)
Afschermingsgraad van het gehele materiaal	Geheel of deels (ook) vrij aan de binnenlucht
Toestand van het materiaal	Onbeschadigd, niet verweerd

Beschrijving	B3: bakeliet toepassingen
Omgeving	Binnen
Primaire drager	Communicatie en elektrische infrastructuur en uitrusting
Asbestmateriaal	Plaat, paneel, tablet - Type Bakeliet
Bindmiddel van asbestmateriaal	Kunststof of -hars
Gebondenheid op basis van bindmiddel	Hecht
Hoeveelheid (oppervlakte - dikte - aantal)	<ul style="list-style-type: none">• 0,20 m² - 0,30 cm - 1 stuk
Totaal volume	< 0,001 m ³
Eenvoudig bereikbaar	Ja
Bevestigingswijze	<ul style="list-style-type: none">• Geschroefd
Identificatiemethode	Vaststelling zonder monstername
Destructieve handeling voor identificatie	Nee
Opmerking	De vermelde hoeveelheden en gewichten berusten op een inschatting en kunnen niet gebruikt worden i.h.k.v. een meetstaat voor werken.

- Zorg voor een veilig beheer. Vermijd het beschadigen van het asbestmateriaal. Controleer de toestand jaarlijks op wijzigingen.

- Eenvoudige handelingen: mag via doe-het-zelf of door werknemer(s) met opleidingsattest eenvoudige handelingen
 - Het materiaal uit bakeliet is een hecht gebonden toepassing. Deze kunnen losgeschroefd worden zonder het materiaal te breken. Indien onvoldoende of geen kennis van werken aan elektrisch (schakel)materiaal, dan moet u deze laten verwijderen door een professional die een elektrische opleiding heeft gevolgd.

- Het gebruik van sneldraaiende werktuigen (boormachine, slijpschijf, hogedrukreiniger...) is verboden.
 - Zorg voor gepaste persoonlijke beschermingsmiddelen: minimaal FFP3-mondmasker (EN 149), wegwerpoverall met kap (minimaal Cat III, type 5/6), wegwerphandschoenen en overschoenen of afspoelbaar schoeisel.

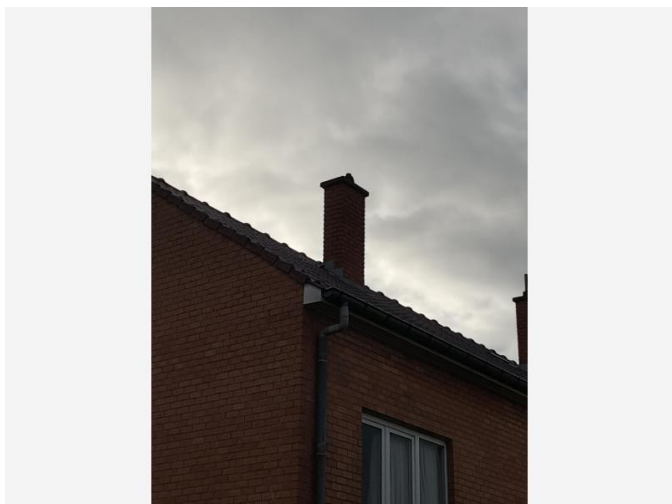
Tijdelijke beperking

Reden: Het te onderzoeken materiaal situeert zich hoger dan 3,50 m te rekenen vanaf een veilige ondergrond

Uitleg van de asbestdeskundige: De schouw bevindt zich op een hoogte van meer dan 3,5 meter, gemeten vanaf het maaiveld.

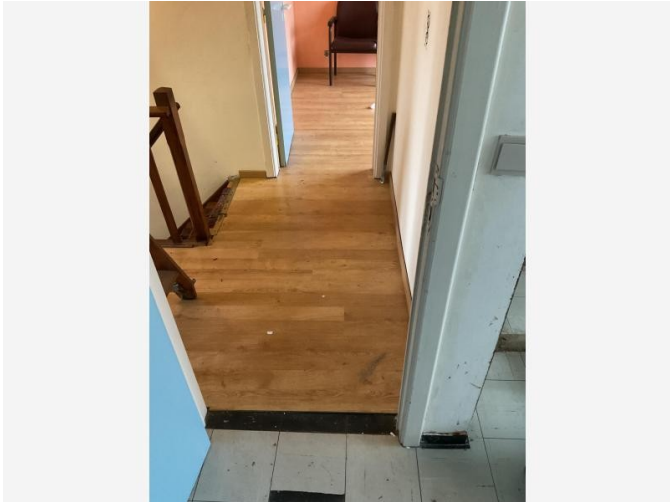
Fiche 7: A8: vloerafwerking uit laminaat, parket en/of vast tapijt

In deze ruimte werd een vloerafwerking vastgesteld bestaande uit laminaat, parket en/of vast tapijt. Er kon geen uitspraak worden gedaan over mogelijke asbestverdachte toepassingen die zich onder deze afwerkingen bevinden of verborgen zitten. Bij renovatie-, sloop- of verbouwingswerken is het aan te raden om voor deze ruimtes een destructieve asbestinventaris op te stellen. Volgens de broer van de eigenaar is de zwarte lijmlaag nog aanwezig.

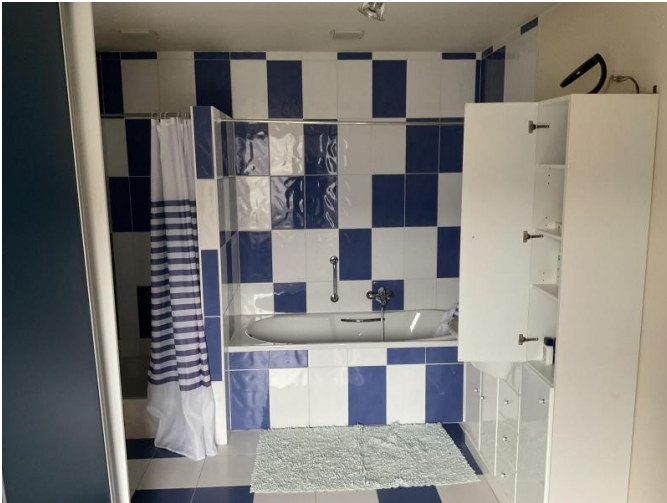
Gelet op het referentie bouwjaar en het uitzicht van de gekozen materialen is het mogelijk dat er destijds gewerkt werd met asbesthoudende tegellijm. Extra aandacht bij het verwijderen van de faiencetegels om niet te vergeten uw eigen veiligheid te waarborgen door altijd een mondkapje en beschermende kleding te dragen.

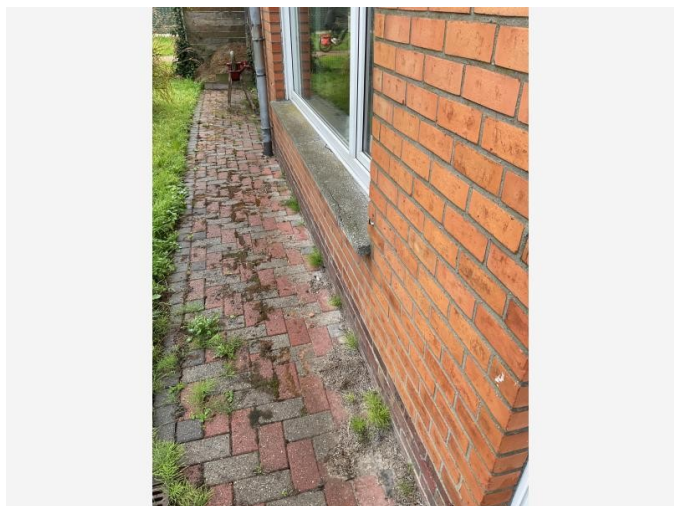
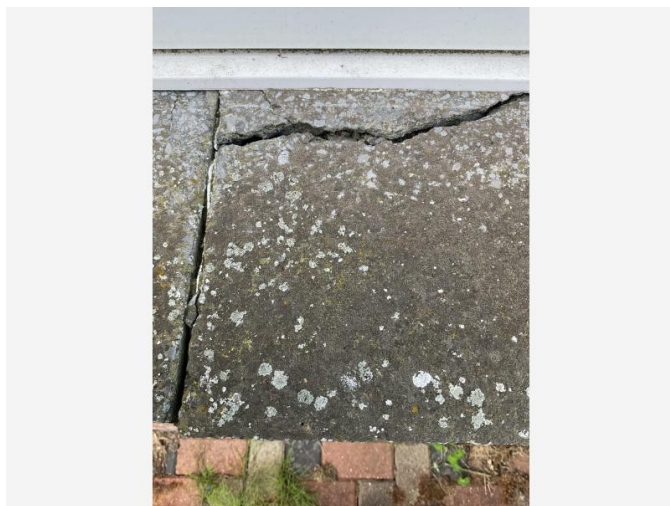
Geen asbest

#	Type	Referentie	Resultaat
9.1	Puntmonster	MM07	Geen asbest

Beschrijving	B13: AC-vensterbank buiten
Omgeving	Buiten
Primaire drager	Wandopening verticaal (raam, deur, ...)
Bindmiddel van materiaal	Cement
Gebondenheid op basis van bindmiddel	Hecht
Hoeveelheid (gewicht - aantal)	<ul style="list-style-type: none">• 85,00 kg - 1 stuk
Totaal gewicht	85,00 kg
Identificatiemethode	Vaststelling met monstername
Destructieve handeling voor identificatie	Nee
Opmerking	De vermelde hoeveelheden worden bij benadering gegeven.

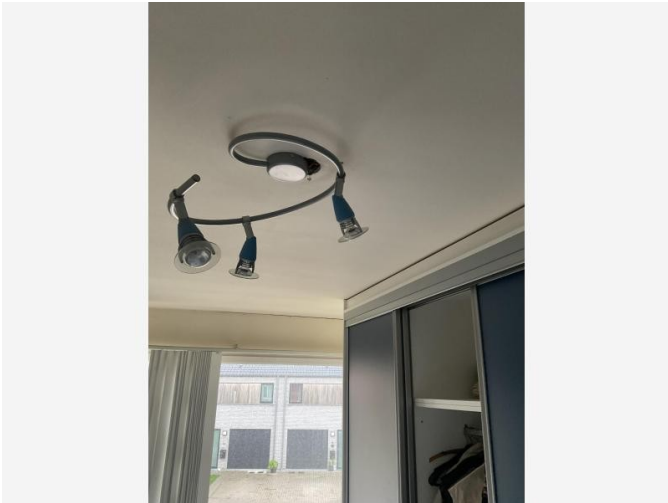
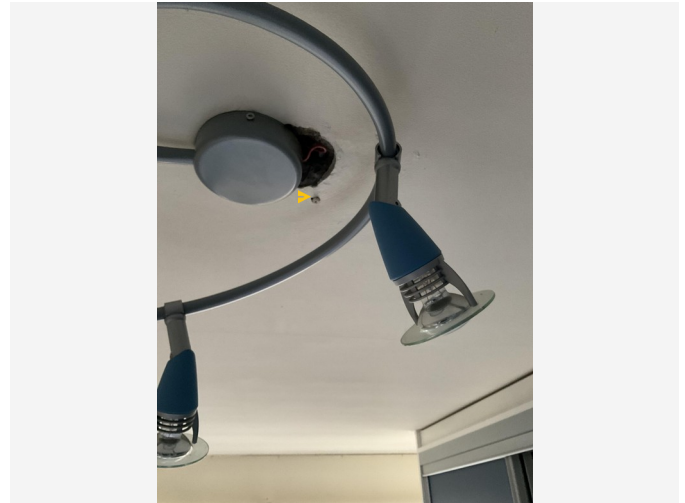
Geen asbest

#	Type	Referentie	Resultaat
10.1	Mengmonster	MM002	Geen asbest

Beschrijving	B2: pleisterwerken plafonds
Omgeving	Binnen
Primaire drager	Plafond
Bindmiddel van materiaal	Gips - kalk
Gebondenheid op basis van bindmiddel	Niet-hechtgebonden
Hoeveelheid (oppervlakte - dikte - aantal)	• 130,00 m ² - 0,50 cm - 1 stuk
Totaal volume	0,65 m ³
Identificatiemethode	Vaststelling met monstername
Destructieve handeling voor identificatie	Nee
Opmerking	De vermelde hoeveelheden zijn bij benadering.

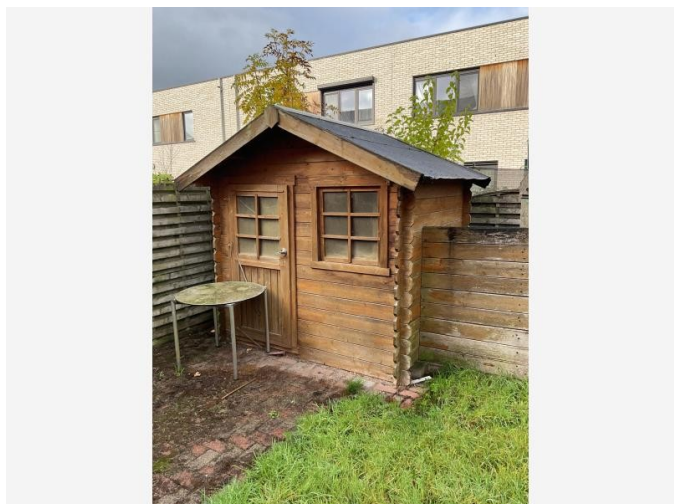
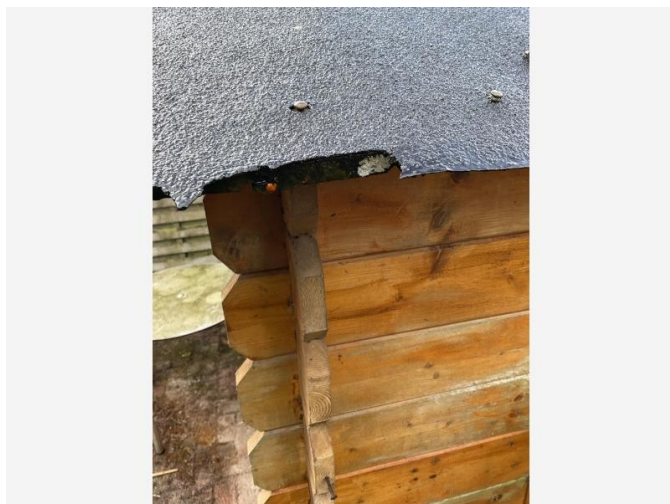
Geen asbest

#	Type	Referentie	Resultaat
11.1	Puntmonster	MM08	Geen asbest

Beschrijving	B8: roofing schuin dak (staalname toplaag)
Omgeving	Buiten
Primaire drager	Plat dak
Bindmiddel van materiaal	Bitumen (roofing, teer, asfalt)
Gebondenheid op basis van bindmiddel	Hecht
Hoeveelheid (oppervlakte - aantal)	• 11,00 m ² - 1 stuk
Totale oppervlakte	11,00 m ²
Identificatiemethode	Vaststelling met monstername
Destructieve handeling voor identificatie	Nee

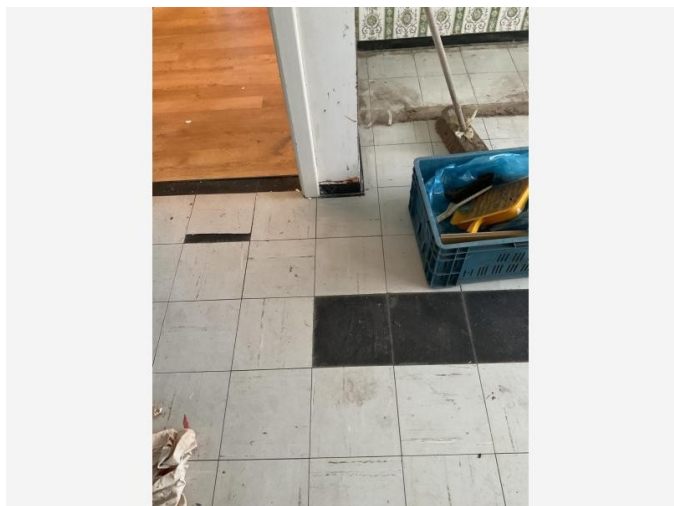
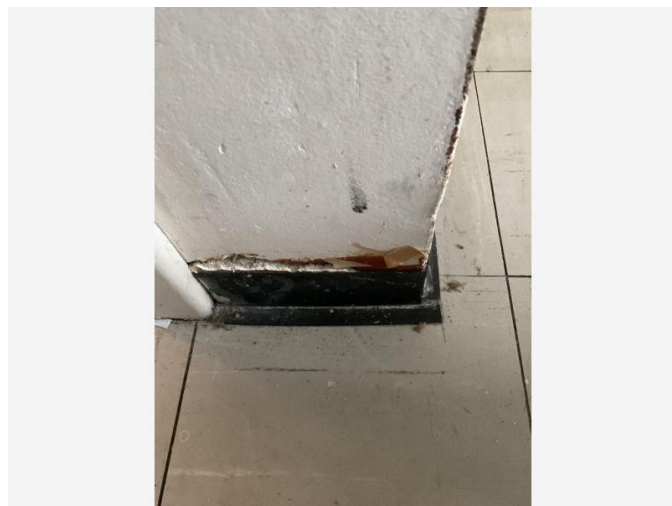
Geen asbest

#	Type	Referentie	Resultaat
12.1	Puntmonster	MM05	Geen asbest

Beschrijving	zwarte plinten
Omgeving	Binnen
Primaire drager	Binnenwand
Bindmiddel van materiaal	Bitumen (roofing, teer, asfalt)
Gebondenheid op basis van bindmiddel	Hecht
Hoeveelheid (gewicht - aantal)	<ul style="list-style-type: none">• 10,00 kg - 1 stuk
Totaal gewicht	10,00 kg
Identificatiemethode	Vaststelling met monstername
Destructieve handeling voor identificatie	Nee
