Asbestinventarisatetest

Kreupelstraat 1, 2520 Ranst

Attestnummer : 20240116-000373.000

Uitgegeven op : 16.01.2024

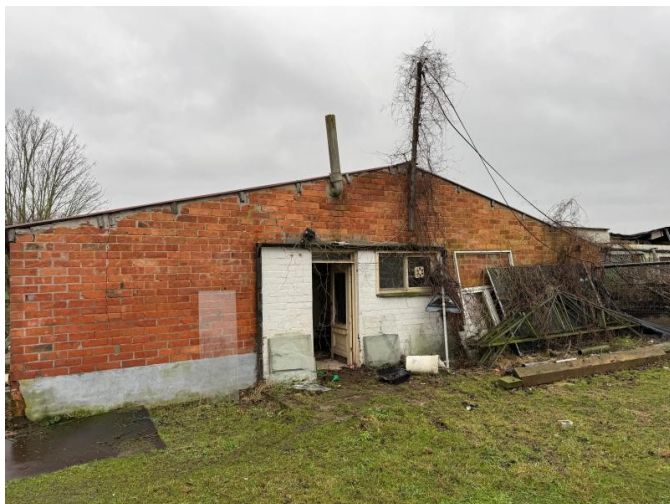
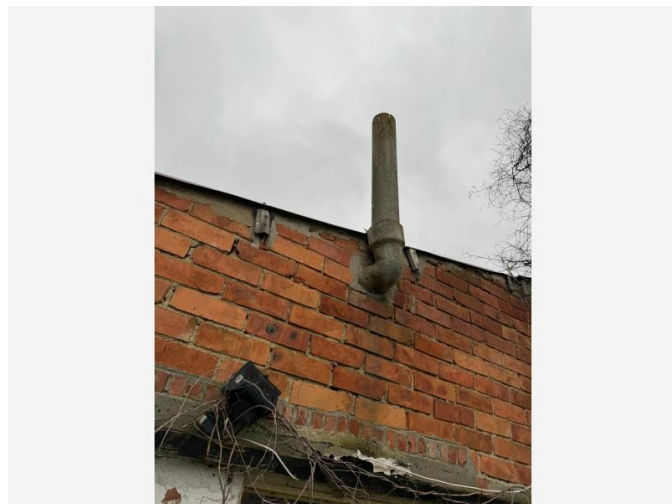
Eindbeoordeling materiaalrisico	Hoog materiaalrisico en/of hoge kans op vezelvrijgave
---------------------------------	---

Gebondenheid	Categorie 1: hechtgebonden in oorsprong
Asbestsoort (vezeltype)	Crocidoliet aanwezig
Asbestconcentratie	Laag (< 50%)
Afschermingsgraad van het gehele materiaal	Geheel of deels vrij aan de buitenlucht
Toestand van het materiaal	Zwaar beschadigd, zwaar verweerd

Beschrijving	Schouwpijp stal
Omgeving	Buiten
Primaire drager	HVAC infrastructuur en uitrusting
Asbestmateriaal	Rookgaskanaal
Bindmiddel van asbestmateriaal	Cement
Gebondenheid op basis van bindmiddel	Hecht
Hoeveelheid (lengte - omtrek - dikte - aantal)	<ul style="list-style-type: none">• 1,50 m - 80,00 cm - 1,00 cm - 1 stuk
Totaal volume	0,012 m ³
Eenvoudig bereikbaar	Ja
Bevestigingswijze	<ul style="list-style-type: none">• Geklemd
Identificatiemethode	Vaststelling zonder monsternamen

- Verwijder dit asbestmateriaal zo snel mogelijk. Volg de toestand goed op.

- Eenvoudige handelingen: mag via doe-het-zelf of door werknemer(s) met opleidingsattest eenvoudige handelingen
Schouw kan verwijderd worden zonder breken/beschadigen. Gebruik de nodige PBM's.

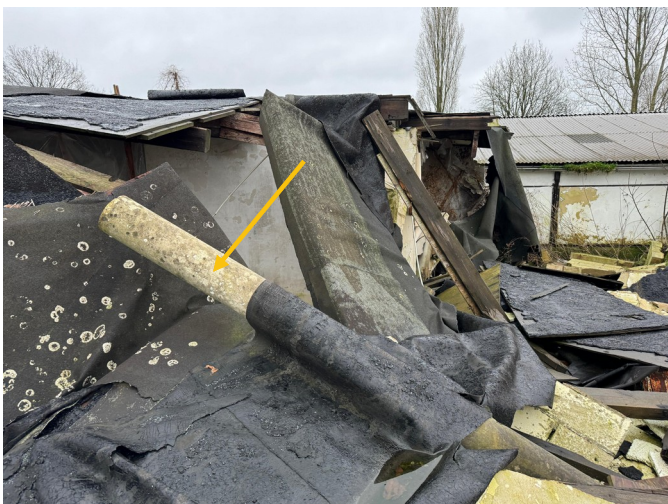
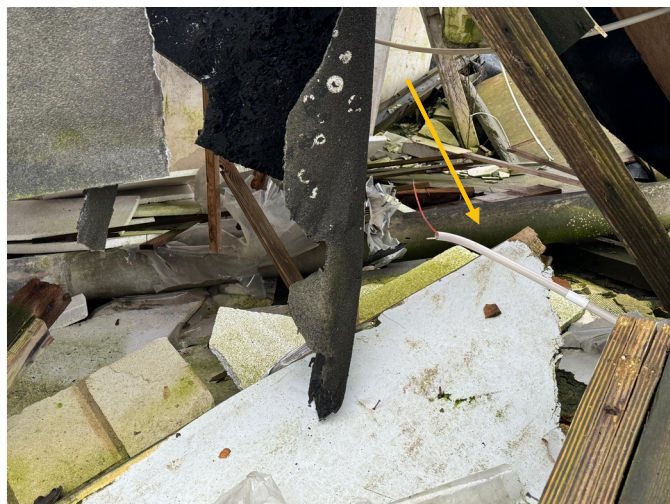
Fiche 2: Betonnen buis

Beschrijving	Betonnen buis
Type afvalstof	Betreft resten (contaminatie) van verwerking of beschadiging
Type resten (contaminatie)	<ul style="list-style-type: none"> Stukken, fragmenten (los, opliggend)
Besmette materialen	<ul style="list-style-type: none"> Geen (er is geen vermenging met ander materiaal)
Bron van de resten	2 Betonnen buizen liggen tussen rest van ingestord gebouw
Omgeving	Buiten
Primaire drager	Gedemonteerd of buitengebruik gesteld materiaal
Gebondenheid resten	Hecht
Hoeveelheid (gewicht - aantal)	<ul style="list-style-type: none"> 80,00 kg - 1 stuk
Totaal gewicht	80,00 kg
Eenvoudig bereikbaar	Ja
Identificatiemethode	Vaststelling zonder monstername
Opmerking	De hoeveelheid is een ruwe schatting op basis van opmeting en mag niet gebruikt worden voor een meetstaat.

- Verwijder het asbestafval.
- Vermijd het bewerken of het intensief betreden (belopen, rijden, ...) van de verontreinigde zone. Is dit niet mogelijk vraag dan advies aan een erkend bodemsaneringsdeskundige voor verdere maatregelen.

- Eenvoudige handelingen: mag via doe-het-zelf of door werknemer(s) met opleidingsattest eenvoudige handelingen
Buizen kunnen zonder beschadiging worden verwijderd. Gebruik nodige PBM's.

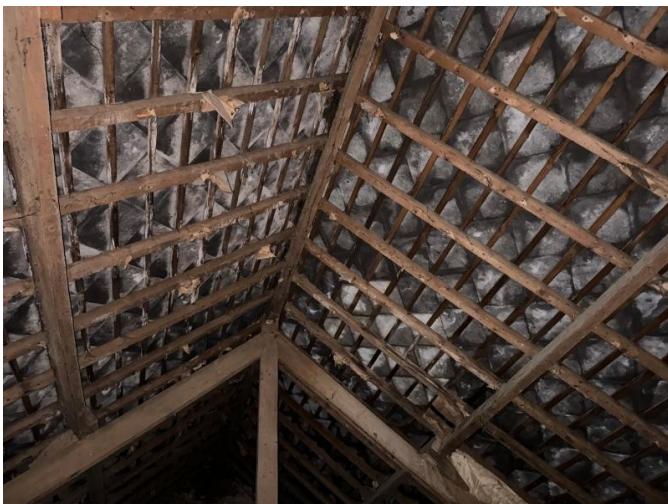
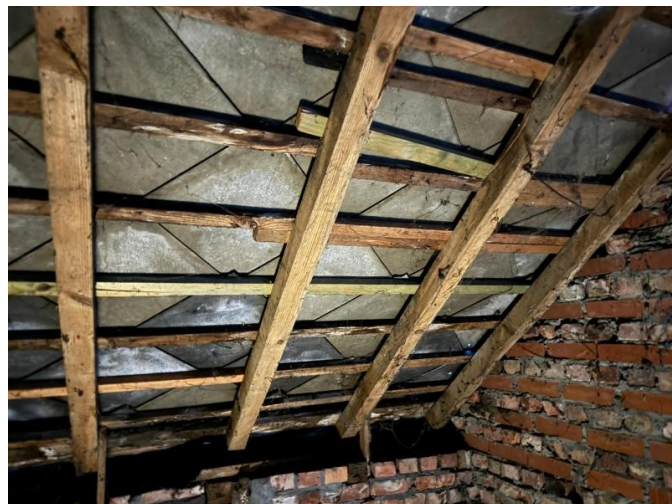
Eindbeoordeling materiaalrisico	Verhoogd materiaalrisico en/of verhoogde kans op vezelvrijgave
---------------------------------	--

Gebondenheid	Categorie 1: hechtgebonden in oorsprong
Asbestsoort (vezeltype)	Alleen chrysotiel
Asbestconcentratie	Laag (< 50%)
Afschermingsgraad van het gehele materiaal	Geheel of deels (ook) vrij aan de binnenlucht
Toestand van het materiaal	Matig beschadigd, matig verweerd

#	Type	Referentie	Resultaat
3.1	Puntmonster	1.10346	Chrysotiel

Beschrijving	Leien
Omgeving	Buiten
Primaire drager	Schuin dak
Asbestmateriaal	Dak- en gevelbekleding - Lei, shingle
Bindmiddel van asbestmateriaal	Cement
Gebondenheid op basis van bindmiddel	Hecht

- Zorg voor een veilig beheer. Vermijd het beschadigen van het asbestmateriaal. Controleer de toestand jaarlijks op wijzigingen.
- Verwijder dit asbestmateriaal zo snel mogelijk. Volg de toestand goed op.

- Eenvoudige handelingen: mag via doe-het-zelf of door werknemer(s) met opleidingsattest eenvoudige handelingen
Vermijd beschadiging bij demontage / draag voorgeschreven BPM's.

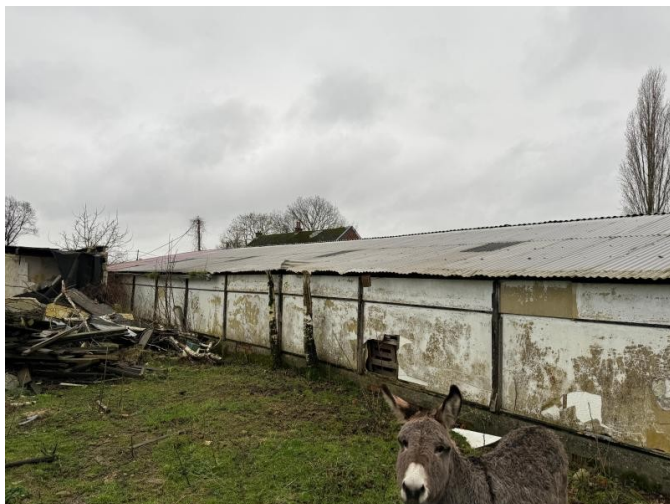
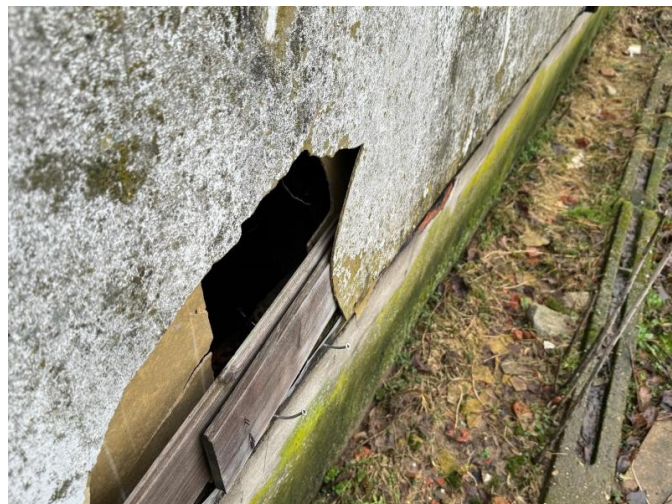
Eindbeoordeling materiaalrisico	Verhoogd materiaalrisico en/of verhoogde kans op vezelvrijgave
Opmerking	Binnenwand & buitenwand zijn bekleed met platen, verschillende platen zijn gebroken/gescheurd.

Gebondenheid	Categorie 1: hechtgebonden in oorsprong
Asbestsoort (vezeltype)	Alleen chrysotiel
Asbestconcentratie	Laag (< 50%)
Afschermingsgraad van het gehele materiaal	Geheel of deels vrij aan de buitenlucht
Toestand van het materiaal	Matig beschadigd, matig verweerd

#	Type	Referentie	Resultaat
4.1	Puntmonster	1.10353	Chrysotiel

Beschrijving	Wandafwerking stal
Omgeving	Buiten
Primaire drager	Wand buitenschil
Asbestmateriaal	Dak- en gevelbekleding - Plaat

- Verwijder dit asbestmateriaal zo snel mogelijk. Volg de toestand goed op.
- Hemelwater dat afspoelt van asbestcement daken of gevels kan asbestdeeltjes bevatten. Gebruik het enkel voor gesloten circuits (bv. spoelen toiletten). Reinig na het vervangen van het dak of de gevel de dakgoten en regenwaterput of -ton om asbesthoudend sediment of slib te verwijderen

- Eenvoudige handelingen: mag via doe-het-zelf of door werknemer(s) met opleidingsattest eenvoudige handelingen
Vermijd beschadiging bij demontage / draag voorgeschreven BPM's.

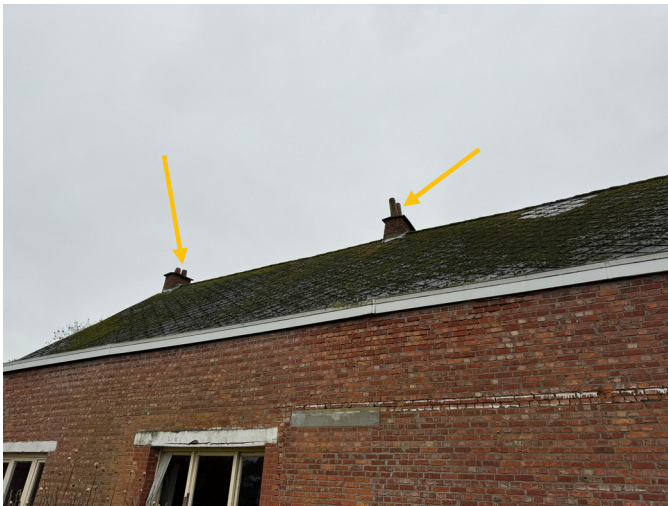
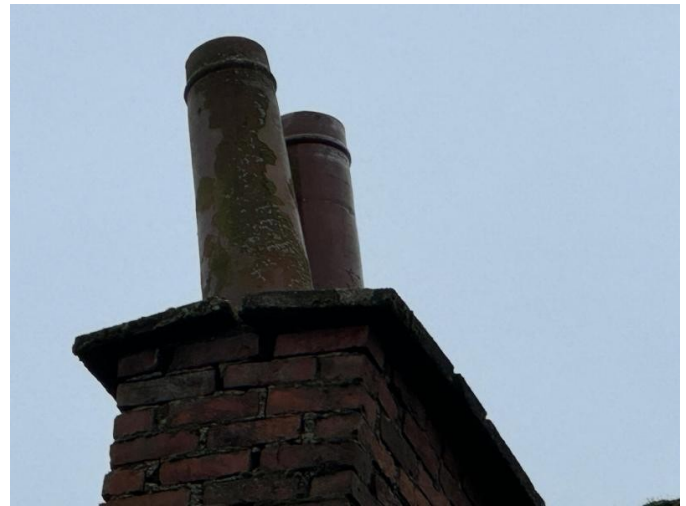
Eindbeoordeling materiaalrisico	Verhoogd materiaalrisico en/of verhoogde kans op vezelvrijgave
---------------------------------	--

Gebondenheid	Categorie 1: hechtgebonden in oorsprong
Asbestsoort (vezeltype)	Crocidoliet aanwezig
Asbestconcentratie	Laag (< 50%)
Afschermingsgraad van het gehele materiaal	Geheel of deels vrij aan de buitenlucht
Toestand van het materiaal	Matig beschadigd, matig verweerd

Beschrijving	Schoorstenen
Omgeving	Buiten
Primaire drager	HVAC infrastructuur en uitrusting
Asbestmateriaal	Rookgaskanaal
Bindmiddel van asbestmateriaal	Cement
Gebondenheid op basis van bindmiddel	Hecht
Hoeveelheid (lengte - omtrek - dikte - aantal)	• 0,50 m - 80,00 cm - 1,00 cm - 4 stuks
Totaal volume	0,016 m ³

- Zorg voor een veilig beheer. Vermijd het beschadigen van het asbestmateriaal. Controleer de toestand jaarlijks op wijzigingen.
- Verwijder dit asbestmateriaal zo snel mogelijk. Volg de toestand goed op.

- Eenvoudige handelingen: mag via doe-het-zelf of door werknemer(s) met opleidingsattest eenvoudige handelingen
Schouwen moeten verwijderd worden zonder breken/beschadigen. Gebruik de nodige PBM's.

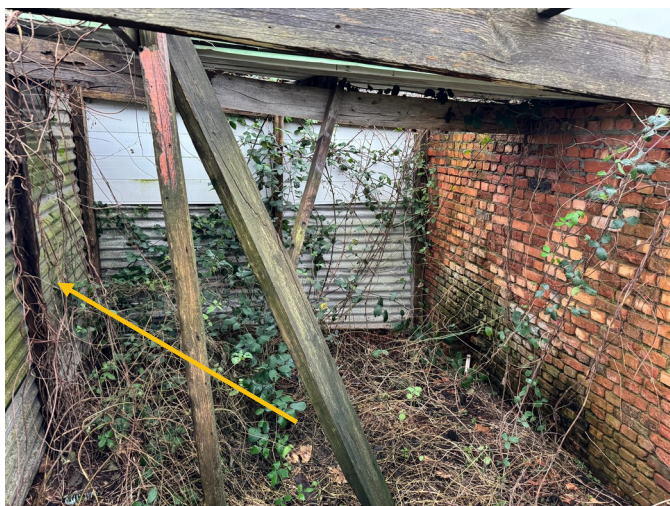
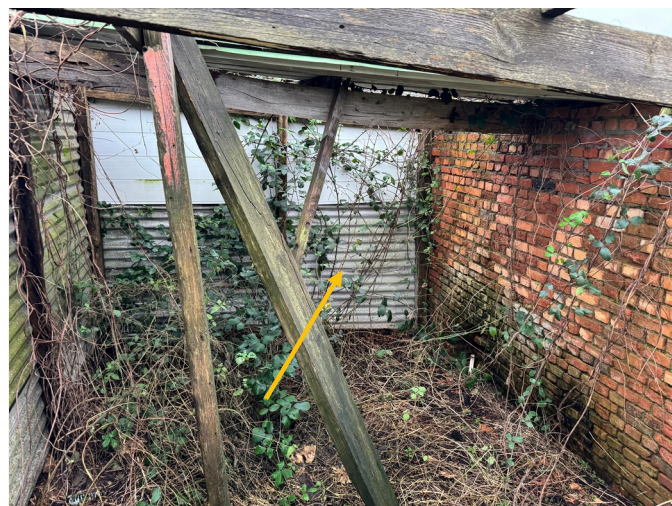
Eindbeoordeling materiaalrisico	Verhoogd materiaalrisico en/of verhoogde kans op vezelvrijgave
---------------------------------	--

Gebondenheid	Categorie 1: hechtgebonden in oorsprong
Asbestsoort (vezeltype)	Crocidoliet aanwezig
Asbestconcentratie	Laag (< 50%)
Afschermingsgraad van het gehele materiaal	Geheel of deels vrij aan de buitenlucht
Toestand van het materiaal	Matig beschadigd, matig verweerd

Beschrijving	Golfplaten wand
Omgeving	Buiten
Primaire drager	Wand buitenschil
Asbestmateriaal	Dak- en gevelbekleding - Golfplaat
Bindmiddel van asbestmateriaal	Cement
Gebondenheid op basis van bindmiddel	Hecht
Hoeveelheid (oppervlakte - aantal)	• 20,00 m ² - 1 stuk
Totale oppervlakte	20,00 m ²
Eenvoudig bereikbaar	Ja

- Verwijder dit asbestmateriaal zo snel mogelijk. Volg de toestand goed op.
- Hemelwater dat afspoelt van asbestcement daken of gevels kan asbestdeeltjes bevatten. Gebruik het enkel voor gesloten circuits (bv. spoelen toiletten). Reinig na het vervangen van het dak of de gevel de dakgoten en regenwaterput of -ton om asbesthoudend sediment of slib te verwijderen

- Eenvoudige handelingen: mag via doe-het-zelf of door werknemer(s) met opleidingsattest eenvoudige handelingen
Golfplaten verwijderen zonder breken/beschadigen. Gebruik nodige PBM's.

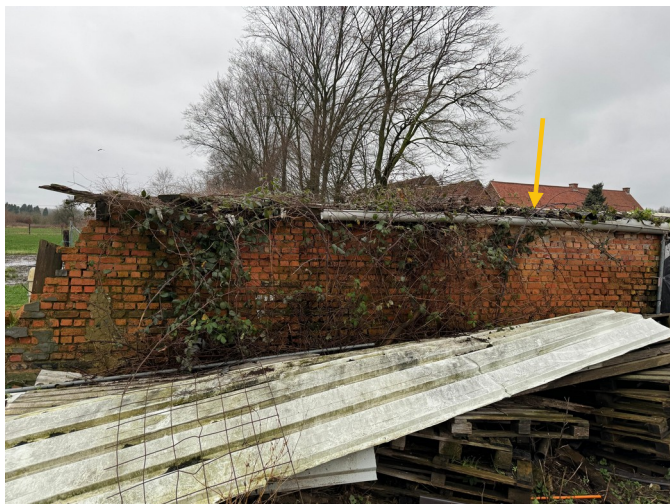
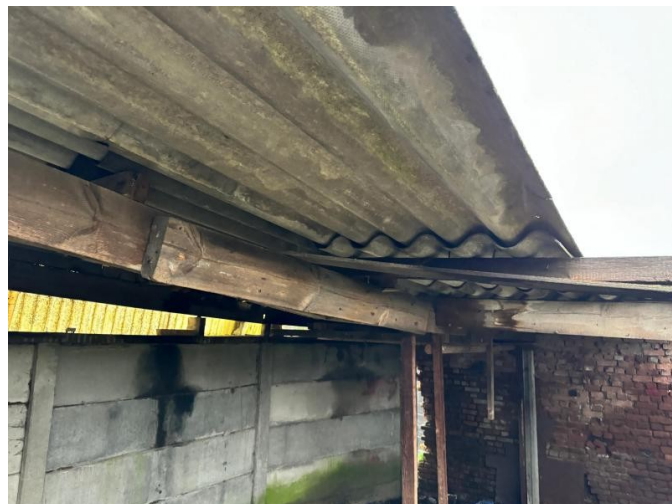
Eindbeoordeling materiaalrisico	Verhoogd materiaalrisico en/of verhoogde kans op vezelvrijgave
---------------------------------	--

Gebondenheid	Categorie 1: hechtgebonden in oorsprong
Asbestsoort (vezeltype)	Crocidoliet aanwezig
Asbestconcentratie	Laag (< 50%)
Afschermingsgraad van het gehele materiaal	Geheel of deels vrij aan de buitenlucht
Toestand van het materiaal	Matig beschadigd, matig verweerd

Beschrijving	Golfplaten dak
Omgeving	Buiten
Primaire drager	Plat dak
Asbestmateriaal	Dak- en gevelbekleding - Golfplaat
Bindmiddel van asbestmateriaal	Cement
Gebondenheid op basis van bindmiddel	Hecht
Hoeveelheid (oppervlakte - aantal)	• 25,00 m ² - 1 stuk
Totale oppervlakte	25,00 m ²
Eenvoudig bereikbaar	Ja

- Verwijder dit asbestmateriaal zo snel mogelijk. Volg de toestand goed op.
- Hemelwater dat afspoelt van asbestcement daken of gevels kan asbestdeeltjes bevatten. Gebruik het enkel voor gesloten circuits (bv. spoelen toiletten). Reinig na het vervangen van het dak of de gevel de dakgoten en regenwaterput of -ton om asbesthoudend sediment of slib te verwijderen

- Eenvoudige handelingen: mag via doe-het-zelf of door werknemer(s) met opleidingsattest eenvoudige handelingen
Golfplaten verwijderen zonder breken/beschadigen. Gebruik nodige PBM's.

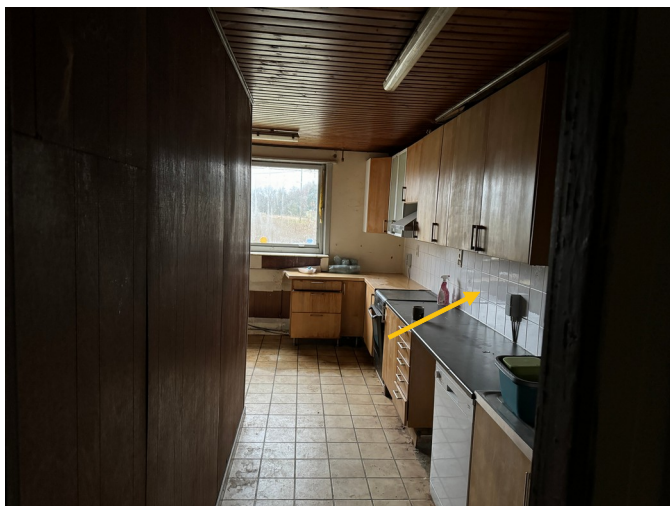
Er is geen data gekend van het plaatsen van de wandtegels. Mogelijk bevindt er zich asbestverdachte tegellijm achter de wandtegels. Dit was niet waarneembaar, er waren geen bestaande beschadigingen of openingen in de wandtegels. Bij verwijderen van de muurtegels een extra staalname laten uitvoeren ter controle.

Identificatiemethode	Redelijk vermoeden
Primaire drager	Binnenwand
(Asbest)materiaal	Prefab - afwerking - Tegel
Bindmiddel	Cement
Gebondenheid bindmiddel	Hecht

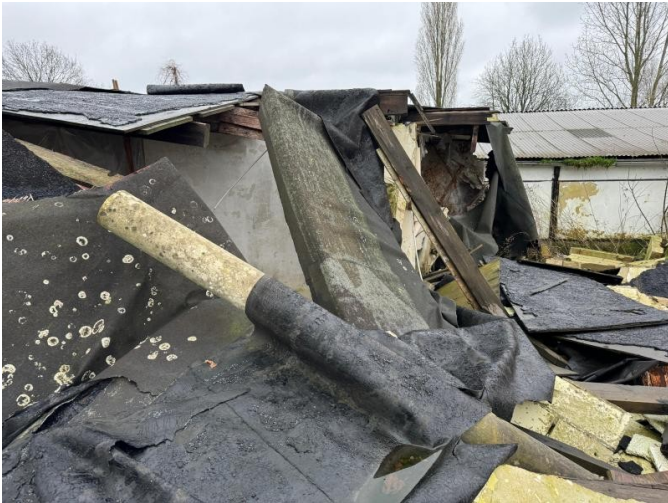
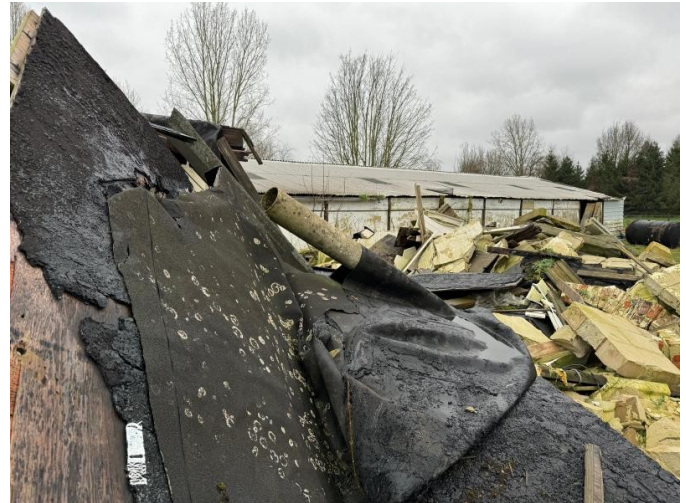
Fiche 9: Roofing

Afvalstof, geen asbest

#	Type	Referentie	Resultaat
9.1	Puntmonster	1.10352	Geen asbest

Materialen	<ul style="list-style-type: none"> • Geen (er is geen vermenging met ander materiaal)
Bron van de resten	<p>Ingestort dak van bijgebouw was voorzien van roofing.</p> <p>Deze ligt vermengd met de rest van het ingestorte gebouw.</p>
Omgeving	Buiten
Primaire drager	Plat dak
Gebondenheid resten	Hecht
Hoeveelheid (gewicht - aantal)	<ul style="list-style-type: none"> • 100,00 kg - 1 stuk
Totaal gewicht	100,00 kg
Identificatiemethode	Vaststelling met monstername
Opmerking	De hoeveelheid is een ruwe schatting op basis van opmeting en mag niet gebruikt worden voor een meetstaat.

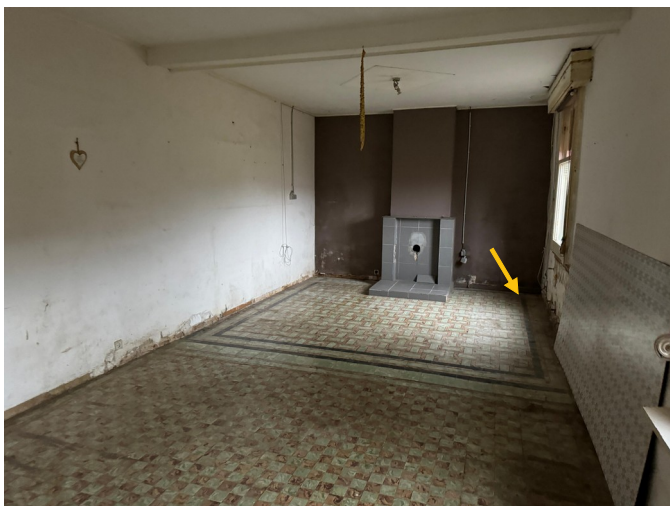
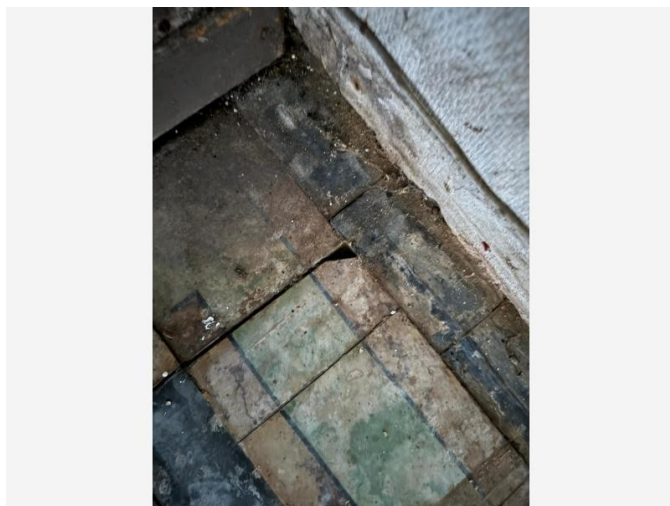
Fiche 10: Vloer woonkamer

Geen asbest

#	Type	Referentie	Resultaat
10.1	Puntmonster	1.10351	Geen asbest

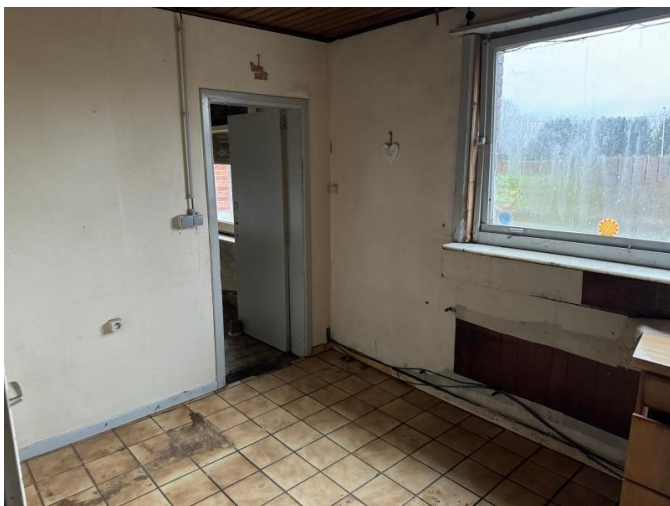
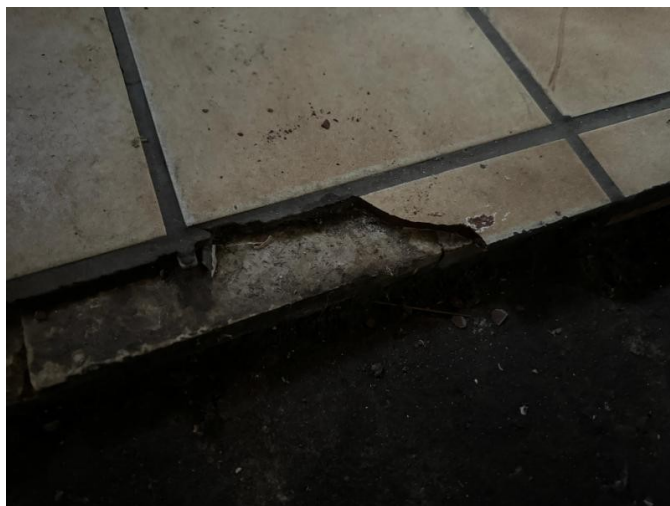
Fiche 11: Vloer keuken/badkamer

Geen asbest

#	Type	Referentie	Resultaat
11.1	Puntmonster	1.10350	Geen asbest
