Asbestinventarisatetest

Acacialaan 27, 2530 Boechout

Attestnummer : 20250128-000190.000

Uitgegeven op : 28.01.2025

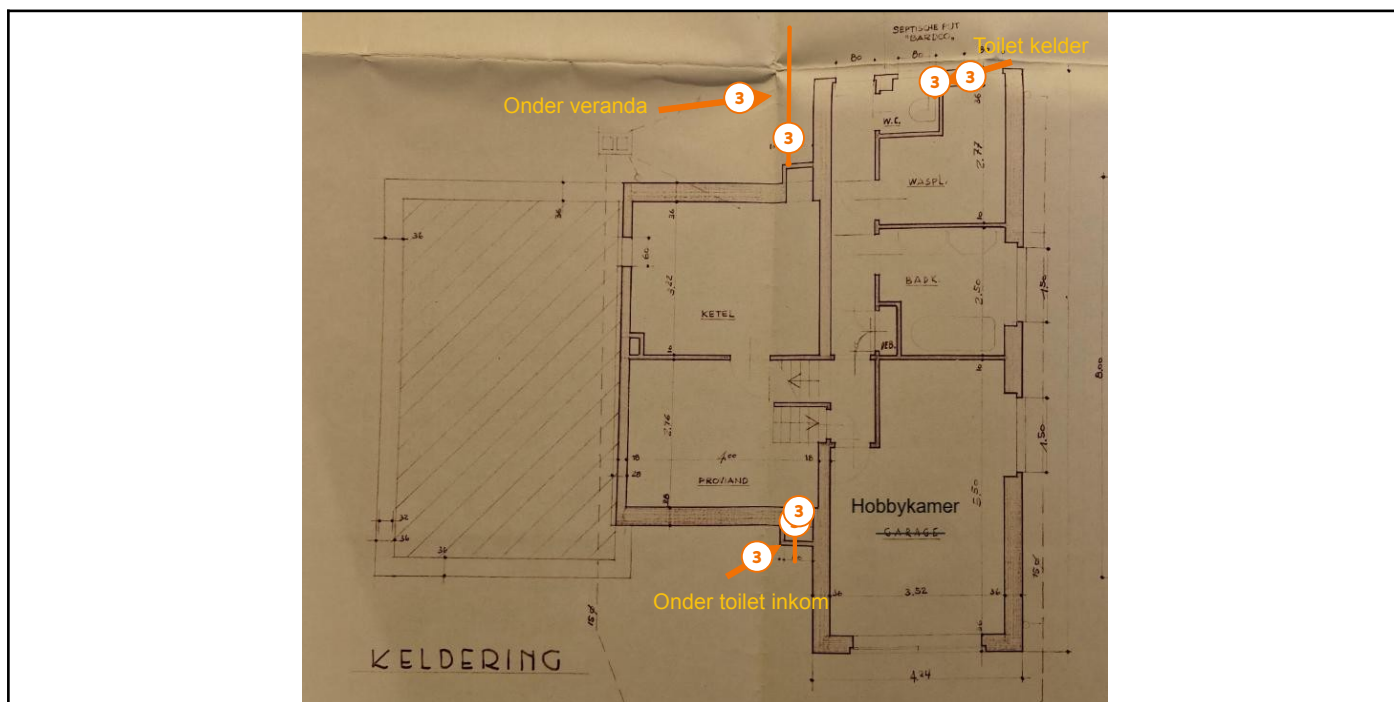
Plan 1.7: Kelder, afvoer buiten water

Beschrijving	Type	Actie
3. Buizen waterafvoer	Asbestmateriaal	Verwijderen

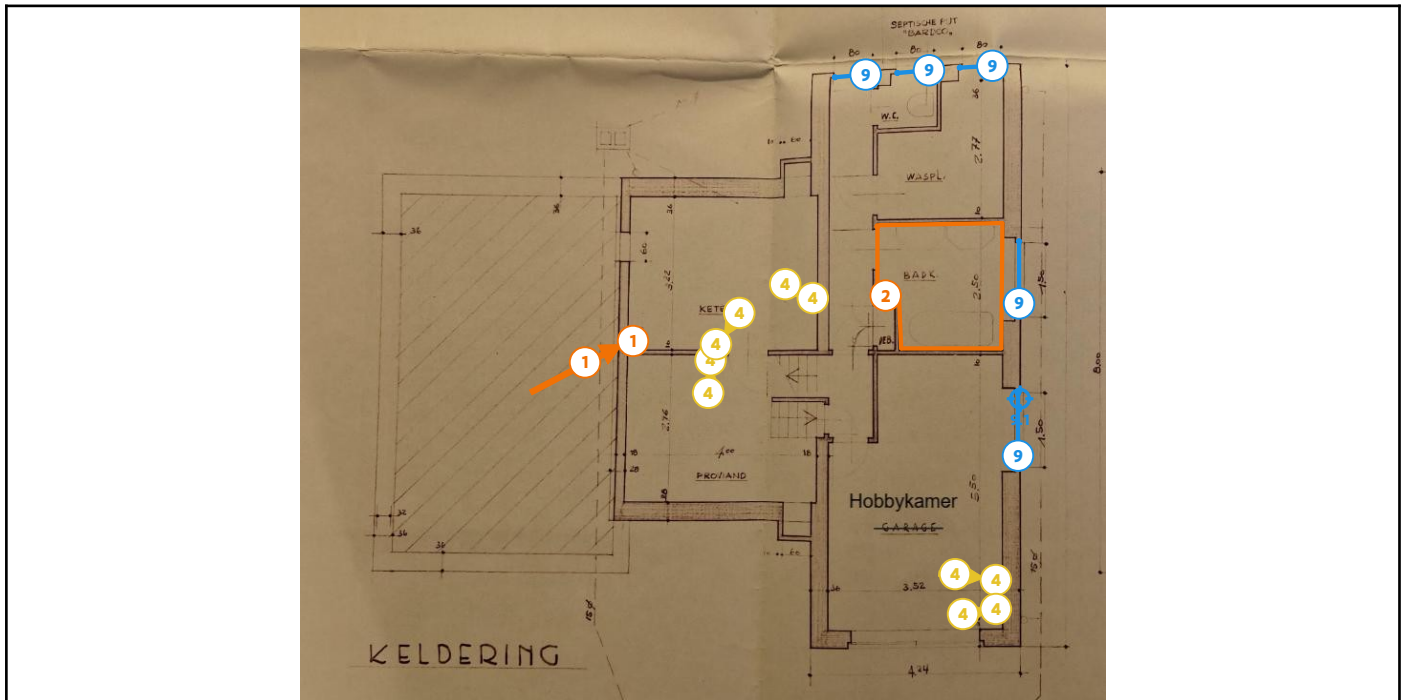
Plan 1.8: Kelder algemeen

Beschrijving	Type	Actie
1. Rookgaskanaal gasketel	Asbestmateriaal	Verwijderen
2. Glasalpanelen badkamer	Asbestmateriaal	Verwijderen
4. Elektrische onderdelen in bakeliet	Asbestmateriaal	Zorgvuldig beheren
9. Stopverf houten, witte ramen woning	Geen asbest	-
9.1 Code: MM03 (stopverf ramen)	Puntmonster	-

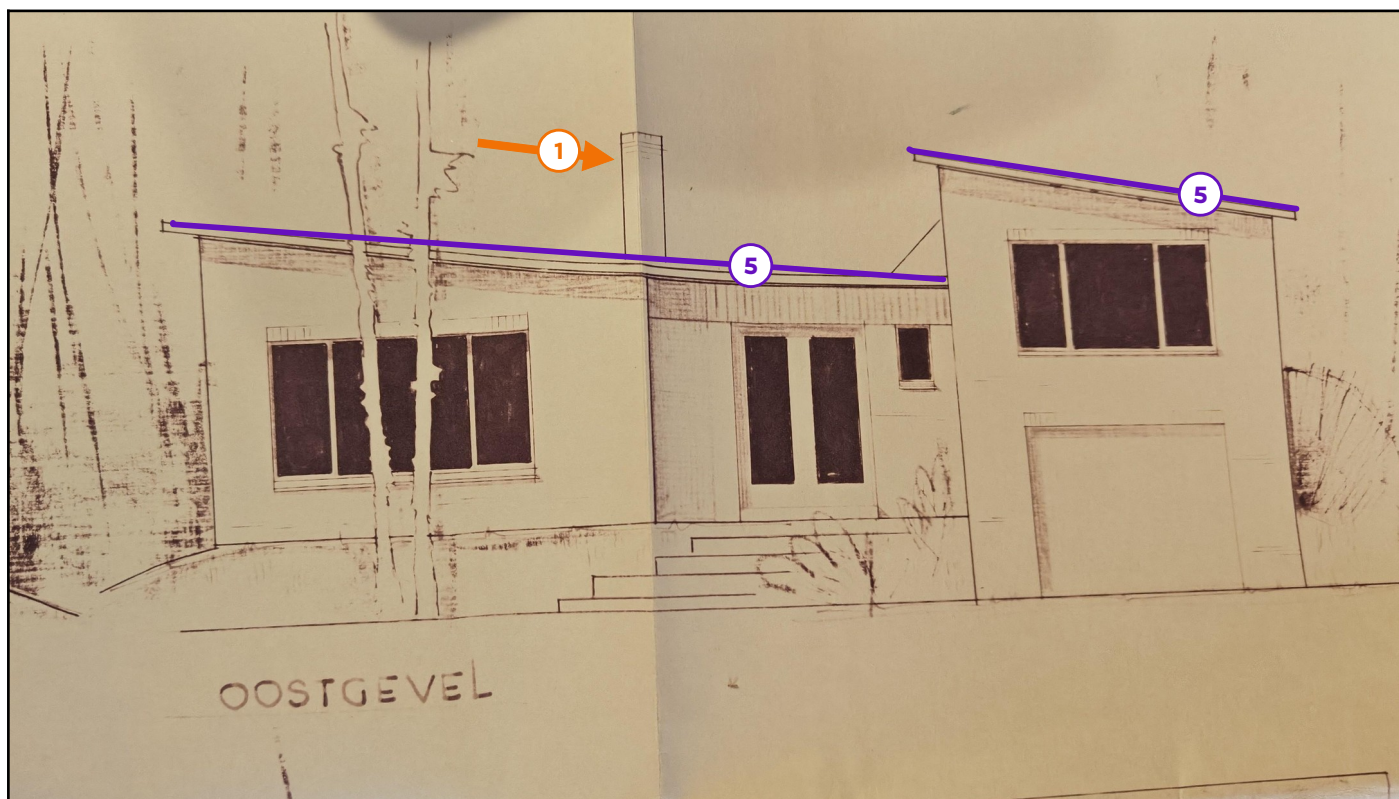
Plan 1.10: Voorgevel, aanzicht

Beschrijving	Type	Actie
1. Rookgaskanaal gasketel	Asbestmateriaal	Verwijderen
5. Dak woning	Advies	-

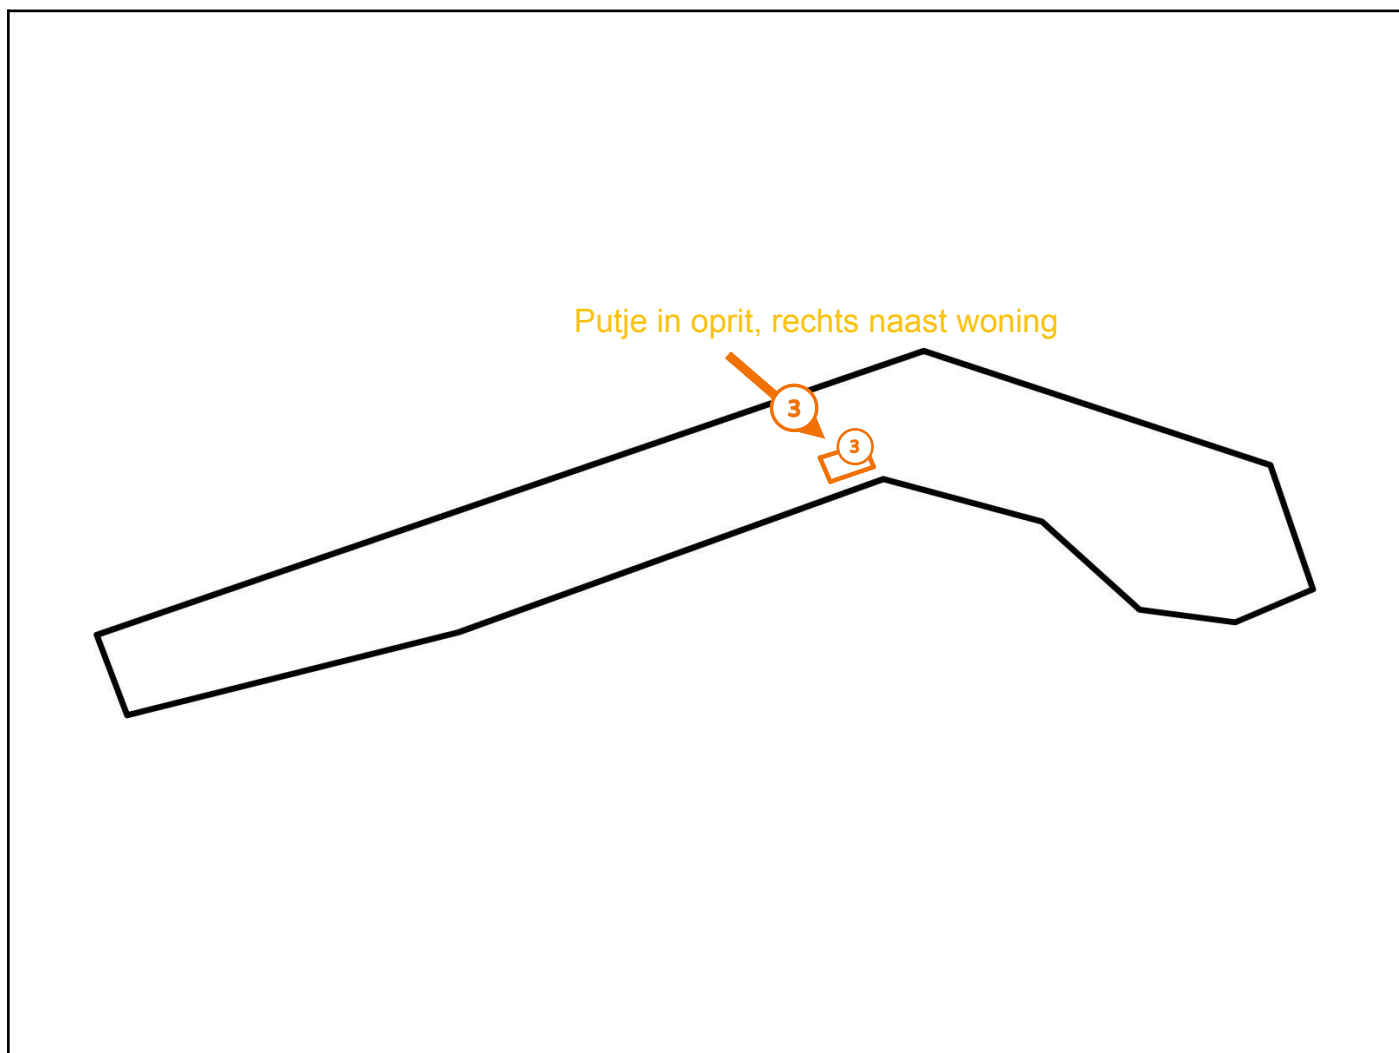
Plan 3.1: Oprit plan

Beschrijving	Type	Actie
3. Buizen waterafvoer	Asbestmateriaal	Verwijderen

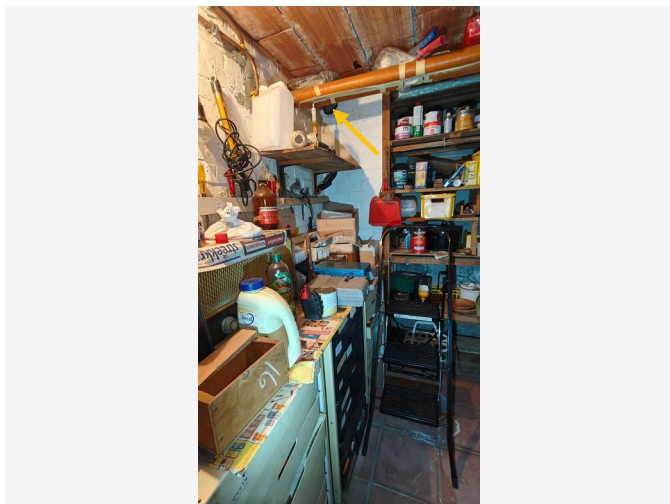
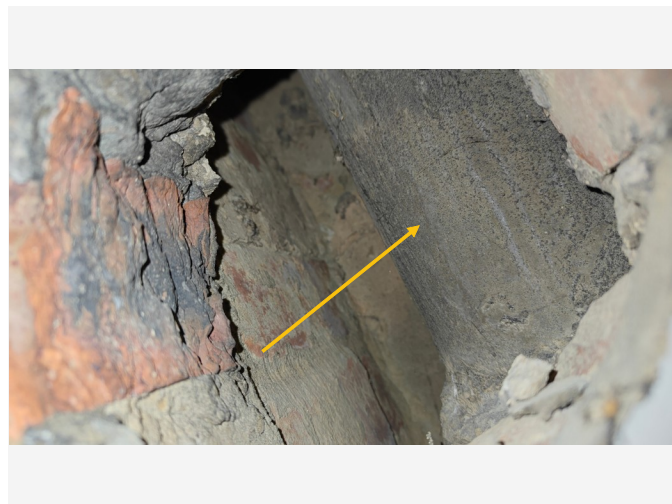
Het asbestmateriaal valt onder de mijlpaal van 2034.

Verwijderen

Eindbeoordeling materiaalrisico	Verhoogd materiaalrisico en/of verhoogde kans op vezelvrijgave
---------------------------------	--

Beschrijving	Rookgaskanaal gasketel
Omgeving	Grenst aan binnen- en buitenlucht
Primaire drager	HVAC infrastructuur en uitrusting
Asbestmateriaal	Rookgaskanaal
Bindmiddel van asbestmateriaal	Cement
Gebondenheid op basis van bindmiddel	Hecht
Hoeveelheid (lengte - omtrek - dikte - aantal)	<ul style="list-style-type: none">• 6,00 m - 0,30 cm - 1,00 cm - 1 stuk
Totaal volume	< 0,001 m ³
Eenvoudig bereikbaar	Nee <ul style="list-style-type: none">• Het asbestmateriaal is bedekt (uitgezonderd laag verf, coating, behang, kunststof, textiel) en het wegnemen van het bedekkende materiaal kan niet zonder het bedekkende materiaal te beschadigen.
Bevestigingswijze	<ul style="list-style-type: none">• Onbekend
Identificatiemethode	Vaststelling zonder monsternamen
Destructieve handeling voor identificatie	Nee
Opmerking	Vanuit de kelder vertrekt een gemetste schoorsteen. In deze schoorsteen zit een cementbuis (rookgaskanaal gasketel).

- Zorg voor een veilig beheer. Vermijd het beschadigen van het asbestmateriaal. Controleer de toestand jaarlijks op wijzigingen.

- Eenvoudige handelingen: mag via doe-het-zelf of door werknemer(s) met opleidingsattest eenvoudige handelingen
Hechtgebonden toepassing

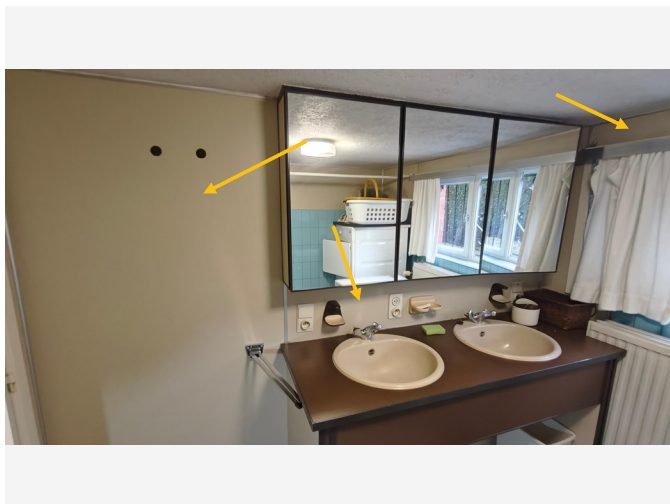
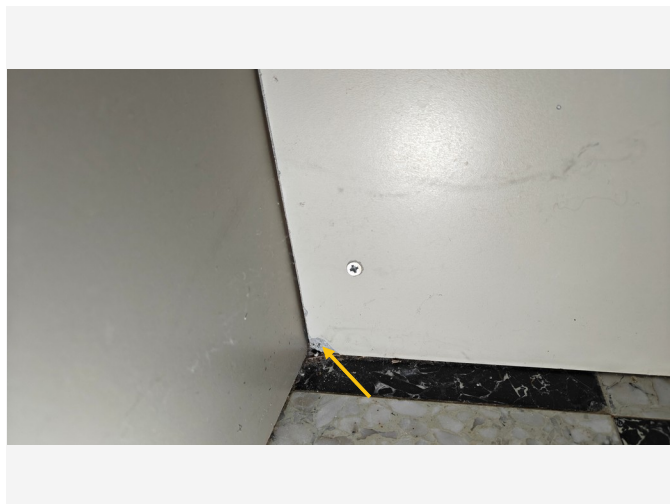
Het asbestmateriaal valt onder de mijlpaal van 2040.

Verwijderen

Eindbeoordeling materiaalrisico	Verhoogd materiaalrisico en/of verhoogde kans op vezelvrijgave
---------------------------------	--

Beschrijving	Glasalpanelen badkamer
Omgeving	Binnen
Primaire drager	Binnenwand
Asbestmateriaal	Plaat, paneel, tablet - Geëmailleerd, type Glasal
Bindmiddel van asbestmateriaal	Cement
Gebondenheid op basis van bindmiddel	Hecht
Hoeveelheid (oppervlakte - dikte - aantal)	• 20,00 m ² - 0,50 cm - 1 stuk
Totaal volume	0,10 m ³
Eenvoudig bereikbaar	Ja
Bevestigingswijze	• Geschroefd
Identificatiemethode	Vaststelling zonder monsternamen
Destructieve handeling voor identificatie	Nee
Opmerking	Muren van badkamer zijn afgewerkt met glasalplaten (beige gekleurde platen).

- Zorg voor een veilig beheer. Vermijd het beschadigen van het asbestmateriaal. Controleer de toestand jaarlijks op wijzigingen.
- Verwijder dit asbestmateriaal zo snel mogelijk. Volg de toestand goed op.

- Eenvoudige handelingen: mag via doe-het-zelf of door werknemer(s) met opleidingsattest eenvoudige handelingen
Hechtgebonden toepassing.

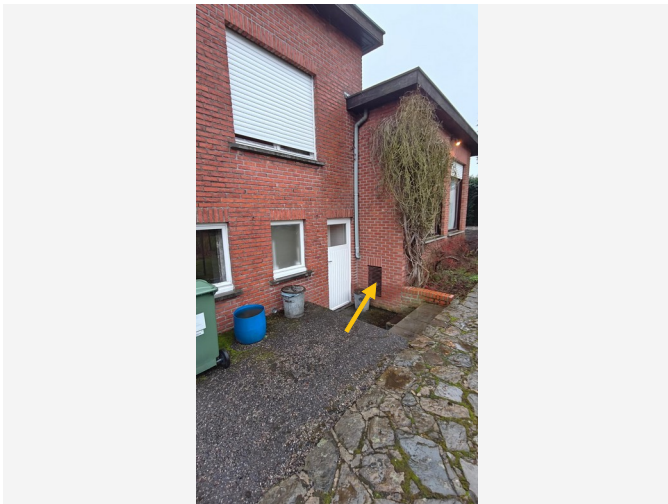
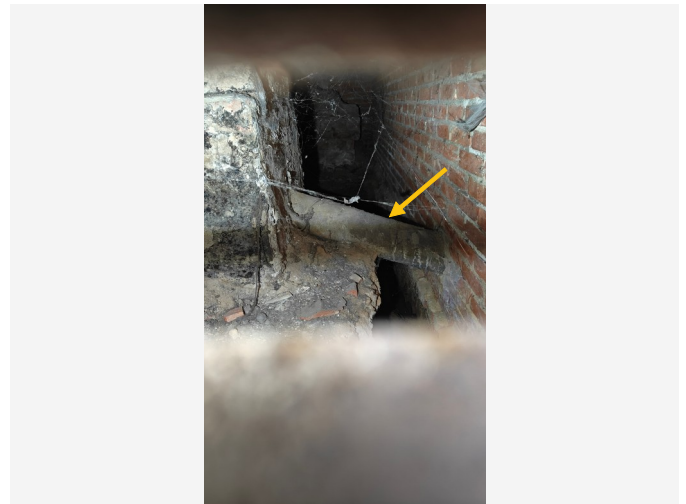
Het asbestmateriaal valt onder de mijlpaal van 2040.

Verwijderen

Eindbeoordeling materiaalrisico	Verhoogd materiaalrisico en/of verhoogde kans op vezelvrijgave
---------------------------------	--

Beschrijving	Buizen waterafvoer
Omgeving	Grenst aan binnen- en buitenlucht
Primaire drager	Sanitaire infrastructuur en uitrusting (toe- en afvoer)
Asbestmateriaal	Buis, koper, leiding, pijp, doorvoer
Bindmiddel van asbestmateriaal	Cement
Gebondenheid op basis van bindmiddel	Hecht
Hoeveelheid (lengte - omtrek - dikte - aantal)	<ul style="list-style-type: none">• 20,00 m - 30,00 cm - 1,00 cm - 1 stuk
Totaal volume	0,06 m ³
Eenvoudig bereikbaar	Ja
Bevestigingswijze	<ul style="list-style-type: none">• Verlijmd, ingegoten, versmeerd
Identificatiemethode	Vaststelling zonder monsternamen
Destructieve handeling voor identificatie	Nee
Opmerking	<p>Hoeveelheid is moeilijk in te schatten daar de buizen deels onder de grond lopen.</p> <p>Buizen zijn zichtbaar op volgende locaties.</p> <ul style="list-style-type: none">- WC-ruimte kelderverdieping.- Kelder, onder toilet inkomhal.- Onder veranda, zichtbaar langs rooster rechtse gevel.- Putje oprit, rechts naast woning.

- Zorg voor een veilig beheer. Vermijd het beschadigen van het asbestmateriaal. Controleer de toestand jaarlijks op wijzigingen.

- Eenvoudige handelingen: mag via doe-het-zelf of door werknemer(s) met opleidingsattest eenvoudige handelingen
Hechtgebonden toepassing.

Verwijder deze buizen wanneer er in de toekomst renovatiewerken plaatsvinden.

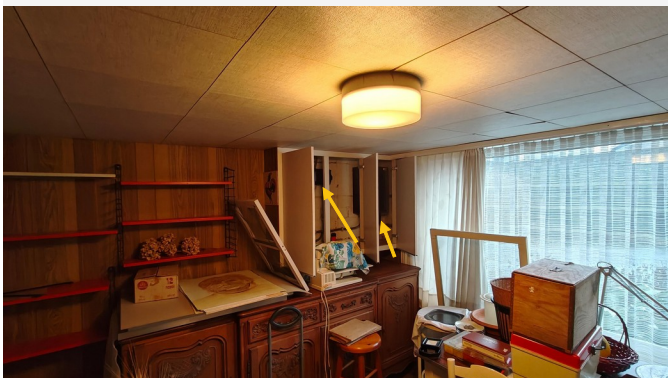
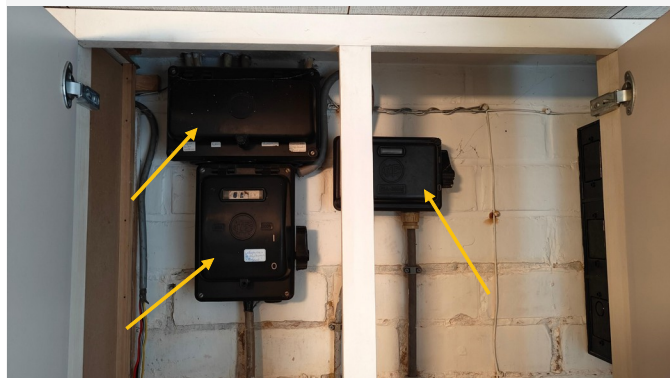
Het asbestmateriaal valt onder de mijlpaal van 2040.

Zorgvuldig beheren

Eindbeoordeling materiaalrisico	Laag materiaalrisico en/of verlaagde kans op vezelvrijgave
---------------------------------	--

Beschrijving	Elektrische onderdelen in bakeliet
Omgeving	Binnen
Primaire drager	Binnenwand
Asbestmateriaal	Plaat, paneel, tablet - Type Bakeliet
Bindmiddel van asbestmateriaal	Kunststof of -hars
Gebondenheid op basis van bindmiddel	Hecht
Hoeveelheid (oppervlakte - dikte - aantal)	<ul style="list-style-type: none">• 0,20 m² - 0,50 cm - 10 stuks
Totaal volume	0,01 m ³
Eenvoudig bereikbaar	Ja
Bevestigingswijze	<ul style="list-style-type: none">• Geschroefd
Identificatiemethode	Vaststelling zonder monsternamen
Destructieve handeling voor identificatie	Nee
Opmerking	Elektrische onderdelen in bakeliet: <ul style="list-style-type: none">- Meterkast in hobbykamer- Schakelaars in kelder Hoeveelheid is een inschatting.

- Zorg voor een veilig beheer. Vermijd het beschadigen van het asbestmateriaal. Controleer de toestand jaarlijks op wijzigingen.

- Eenvoudige handelingen: mag via doe-het-zelf of door werknemer(s) met opleidingsattest eenvoudige handelingen
Hechtgebonden toepassing.
Opgelet, sommige onderdelen zijn mogelijk eigendom van de nutsmaatschappij.

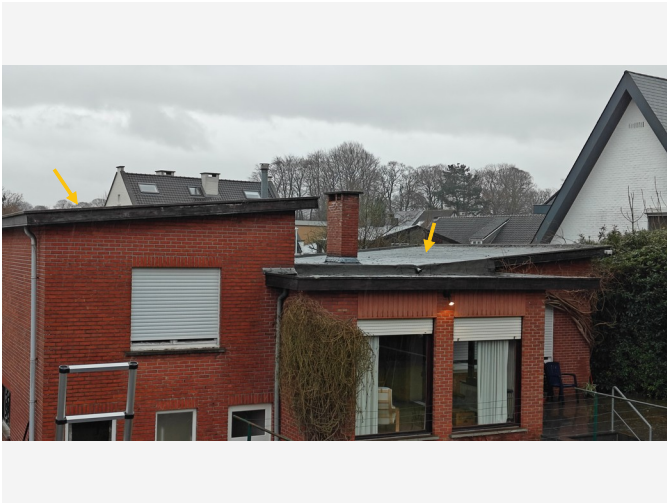
Toplaag roofing woning: offerte maakt sprake van polyesterroofing = niet-asbestverdacht.

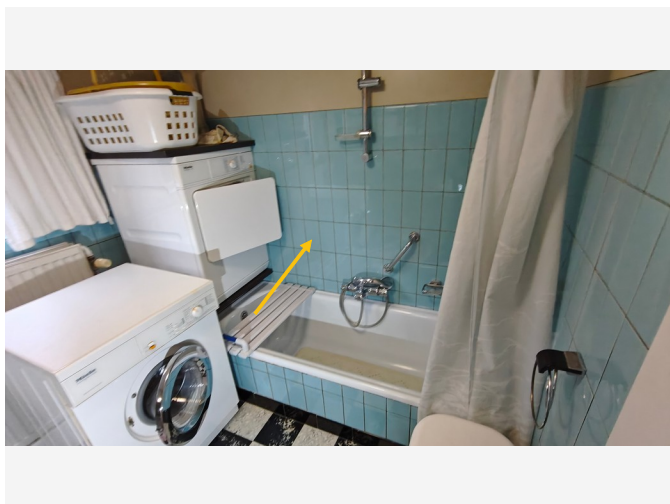
Geen zicht op hechtingsmateriaal van muurtegels.

Tegels in badkamer, WC's en keuken.

Destructief onderzoek nodig voor vaststelling/analyse.

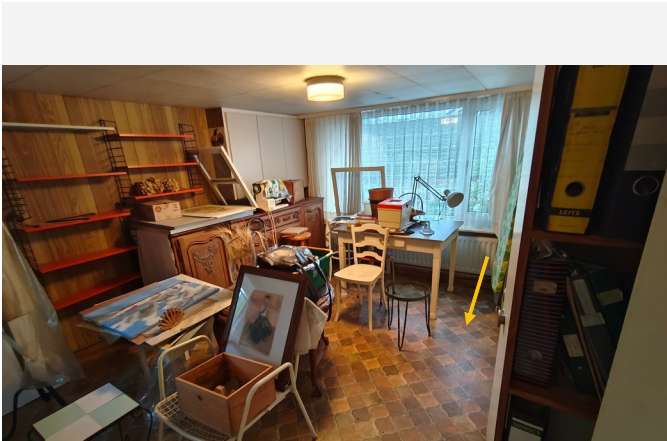
Enkel zicht onder het vloerzeil van de hobbykamer = niet-asbestverdacht.
In alle andere kamers met vloerzeil geen zicht op de onderlaag, hechting.
Destructief onderzoek nodig voor vaststelling/analyse.
