Asbestinventarisatetest

Feyslaan 23, 8630 Veurne

Attestnummer : 20231125-000183.000

Uitgegeven op : 25.11.2023

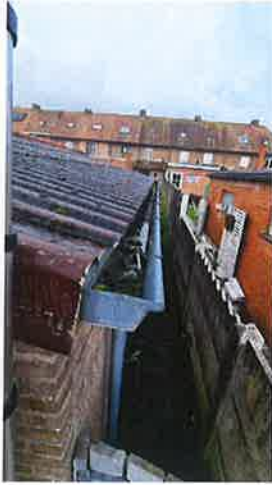
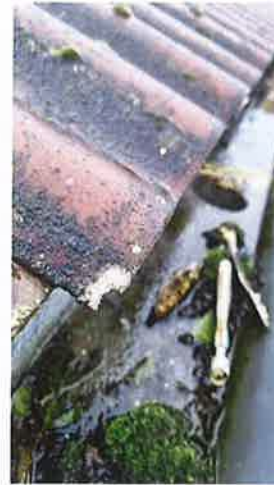
Fiche 1: golfplaten tuinhuis

Het asbestmateriaal valt onder de mijlpaal van 2034.

Eindbeoordeling materiaalrisico	Verhoogd materiaalrisico en/of verhoogde kans op vezelvrijgave
---------------------------------	--

Gebondenheid	Categorie 1: hechtgebonden in oorsprong
Asbestsoort (vezeltype)	Alleen chrysotiel
Asbestconcentratie	Laag (< 50%)
Afschermingsgraad van het gehele materiaal	Geheel of deels vrij aan de buitenlucht
Toestand van het materiaal	Matig beschadigd, matig verweerd

#	Type	Referentie	Resultaat
1.1	Puntmonster	MM5	Chrysotiel

- Verwijder dit asbestmateriaal zo snel mogelijk. Volg de toestand goed op.

- Eenvoudige handelingen: mag via doe-het-zelf of door werknemer(s) met opleidingsattest eenvoudige handelingen
Kan zelf plaat per plaat op zijn geheel afnemen inpakken en naar het containerpark brengen.

Vermijden van beschadigingen.

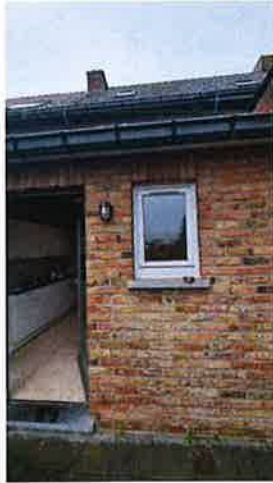
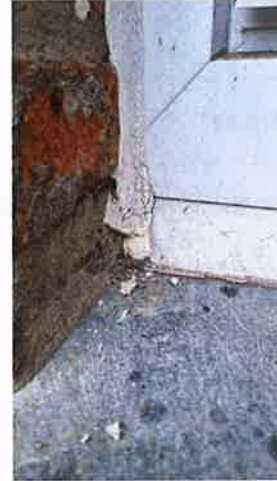
Fiche 2: Mastiek bleek ramen woning

Het asbestmateriaal valt onder de mijlpaal van 2040.

Eindbeoordeling materiaalrisico	Laag materiaalrisico en/of verlaagde kans op vezelvrijgave
---------------------------------	--

#	Type	Referentie	Resultaat
2.1	Puntmonster	MM4	Chrysotiel

- Zorg voor een veilig beheer. Vermijd het beschadigen van het asbestmateriaal. Controleer de toestand jaarlijks op wijzigingen.

- Eenvoudige handelingen: mag via doe-het-zelf of door werknemer(s) met opleidingsattest eenvoudige handelingen
Laat mastiek verwijderen door aannemer met opleidingsattest eenvoudige handelingen.

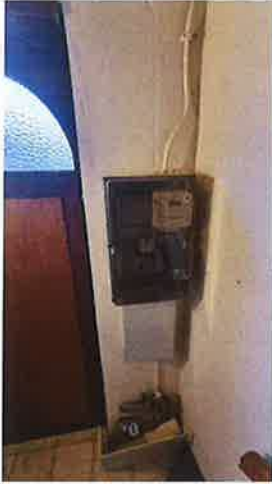
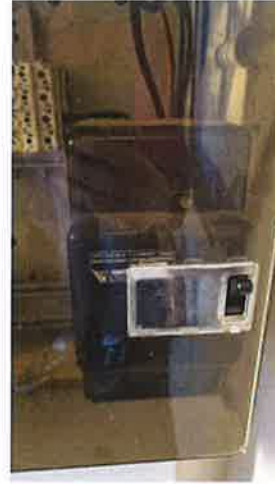
Fiche 3: Bakelieten teller

Het asbestmateriaal valt onder de mijlpaal van 2040.

Bakelieten tellerkasten kunnen niet bemonsterd worden wegens functionaliteit.

Eindbeoordeling materiaalsrisico	Zeer laag materiaalsrisico en/of zeer lage kans op vezelvrijgave
----------------------------------	--

Gebondenheid	Categorie 1: hechtgebonden in oorsprong
Asbestsoort (vezeltype)	Crocidoliet aanwezig
Asbestconcentratie	Laag (< 50%)
Afschermingsgraad van het gehele materiaal	Stootvaste afscherming of omkasting
Toestand van het materiaal	Onbeschadigd, niet verweerd

- Zorg voor een veilig beheer. Vermijd het beschadigen van het asbestmateriaal. Controleer de toestand jaarlijks op wijzigingen.

Tellerkasten kunnen vervangen worden door netbeheerder.

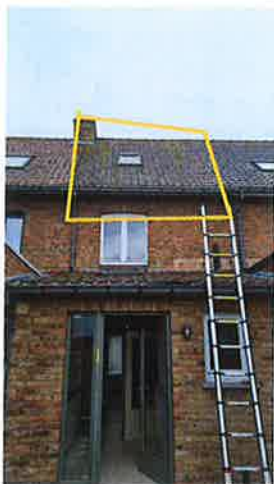
Situeringfoto

Tijdelijke beperking

Reden: Het te onderzoeken materiaal situeert zich hoger dan 3,50 m te rekenen vanaf een veilige ondergrond

Uitleg van de asbestdeskundige: Het onderdak van de aanbouw kon onderzocht worden en bevatte niet-asbesthoudende roofing. Het hoge dak kon niet onderzocht worden en kan mogelijk wel asbesthoudende menuiserie-platen bevatten.

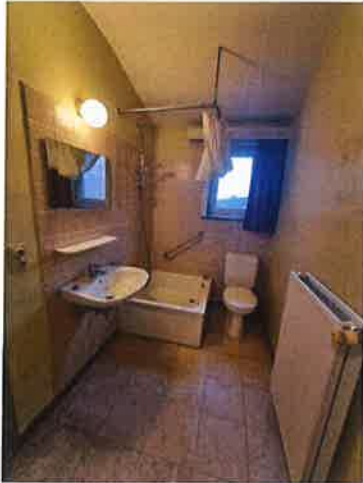
Fiche 5: tegellijm achter faiences badkamer

Mogelijk bevindt er zich asbestverdachte tegellijm achter de wandtegels. Dit was niet waarneembaar, er waren geen bestaande beschadigingen of openingen in de wandtegels.

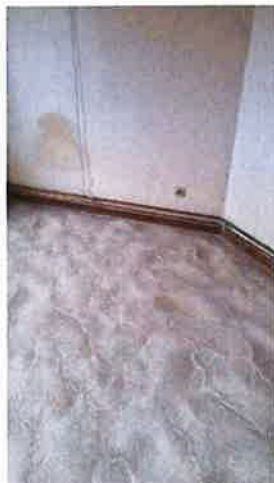
Fiche 6: vloerzeil slaapkamers

Vloerzeil slaapkamers hebben geen kartonachtige onderlaag en zijn flexibel, deze zijn niet-asbestverdacht.

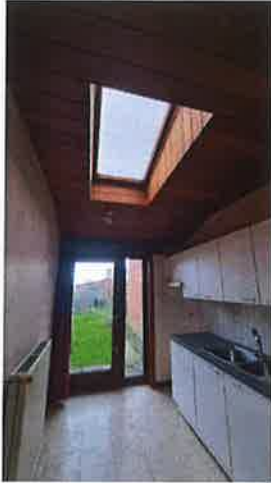
Fiche 7: Valse plafonds

Keuken, badkamer en slaapkamers bevatten valse plafonds zoals gyproc of houten planchetten, deze zijn niet-asbestverdacht.

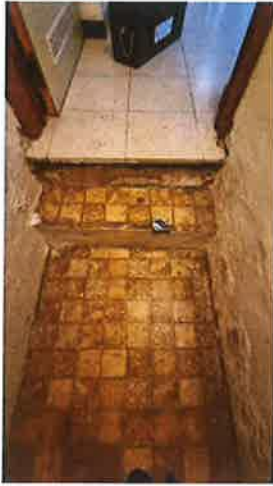
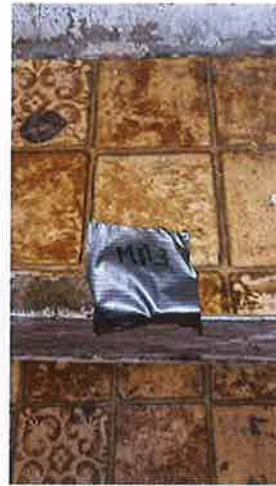
Fiche 8: vloerzeil ruimte onder trap

Geen asbest

#	Type	Referentie	Resultaat
8.1	Puntmonster	MM3	Geen asbest

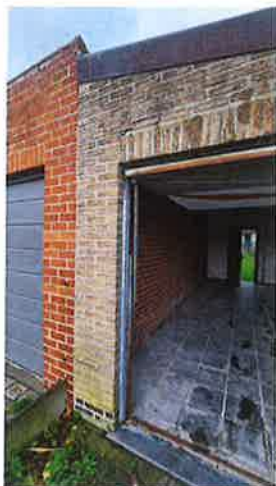
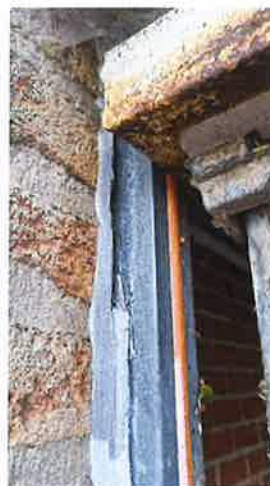
Fiche 9: mastiek grijs garagepoort

Geen asbest

#	Type	Referentie	Resultaat
9.1	Puntmonster	MM7	Geen asbest

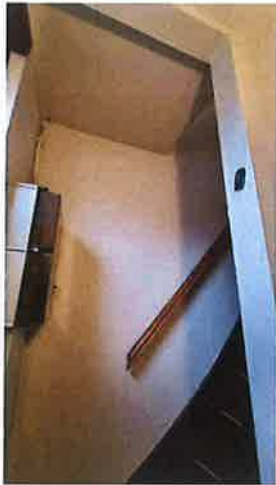
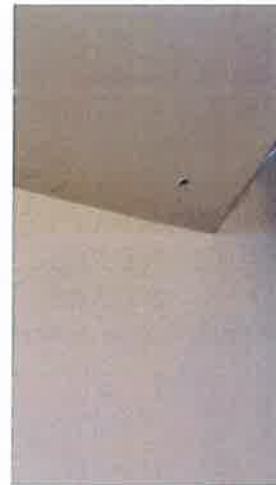
Fiche 10: pleisterwerk plafonds

Geen asbest

#	Type	Referentie	Resultaat
10.1	Mengmonster	MM2	Geen asbest

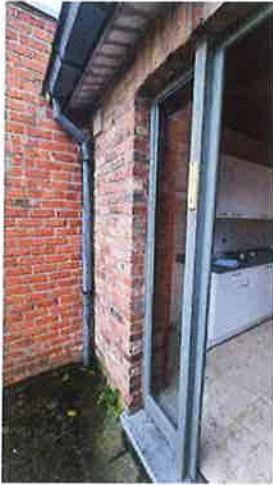
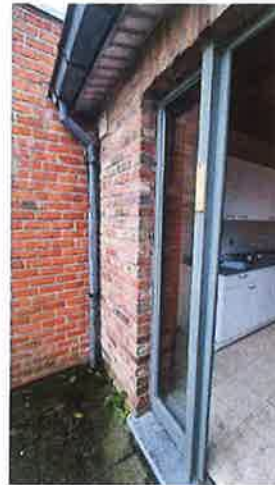
Fiche 11: mastiek raam achterdeur bruin

Geen asbest

#	Type	Referentie	Resultaat
11.1	Puntmonster	MM6	Geen asbest

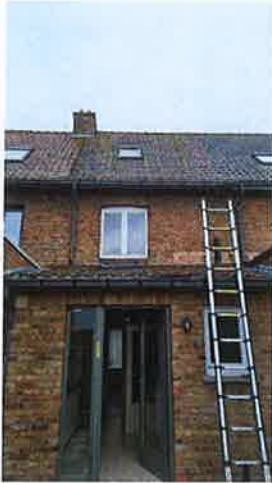
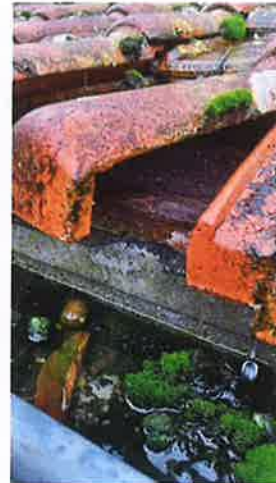
Fiche 12: Onderdak roofing

Geen asbest

#	Type	Referentie	Resultaat
12.1	Puntmonster	MM8	Geen asbest

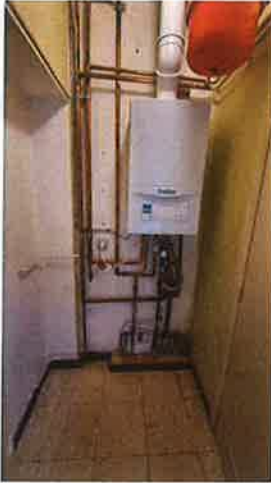
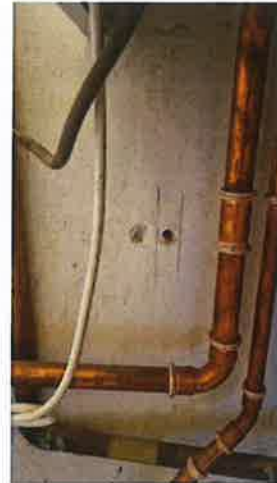
Fiche 13: pleisterwerk wanden

Geen asbest

#	Type	Referentie	Resultaat
13.1	Mengmonster	MM1	Geen asbest
