Asbestinventarisatetest

St.-Elisabethlaan 133, 8660 De Panne

Attestnummer : 20240509-000192.000

Niet-asbestveilig

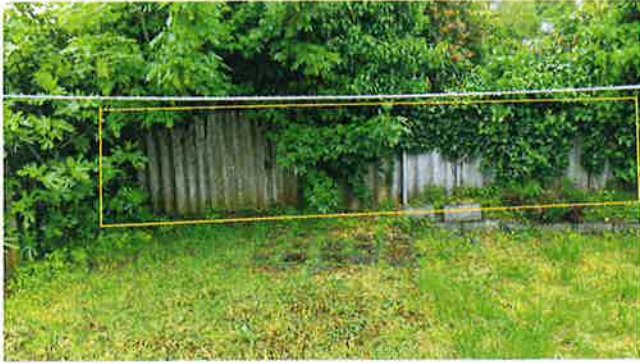
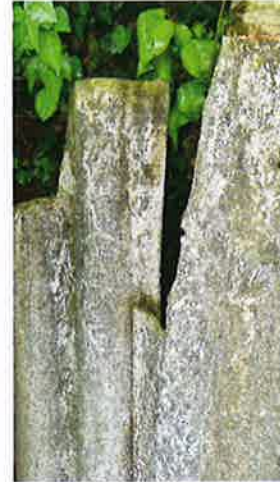
Fiche 1: Tuinomheining in golfplaten

Asbestmateriaal

Het asbestmateriaal valt onder de mijlpaal van 2034.

Eindbeoordeling materiaalrisico	Hoog materiaalrisico en/of hoge kans op vezelvrijgave
---------------------------------	---

Gebondenheid	Categorie 1: hechtgebonden in oorsprong
Asbestsoort (vezeltype)	Crocidoliet aanwezig
Asbestconcentratie	Laag (< 50%)
Afschermingsgraad van het gehele materiaal	Geheel of deels vrij aan de buitenlucht
Toestand van het materiaal	Zwaar beschadigd, zwaar verweerd

Destructieve handeling voor identificatie	Nee
Opmerking	De oppervlakte was moeilijk in te schatten doordat ze gedeeltelijk onder de grond zitten.

Dringend verwijderen

- Verwijder dit asbestmateriaal zo snel mogelijk. Volg de toestand goed op.

- Eenvoudige handelingen: mag via doe-het-zelf of door werknemer(s) met opleidingsattest eenvoudige handelingen
Deze toepassing kan verwijderd worden via eenvoudige handelingen zonder te toepassing te breken of beschadigen vervolgens kan je deze ook dubbel verpakt en dicht getaped in stevig plasticfolie naar een recyclagepark worden gebracht (OVAM afvalzak niet verplicht).

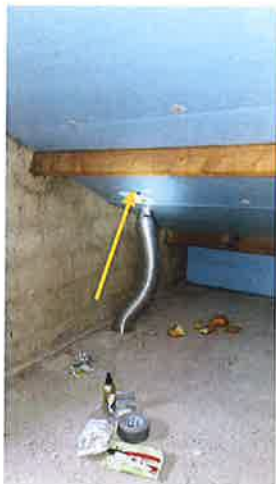
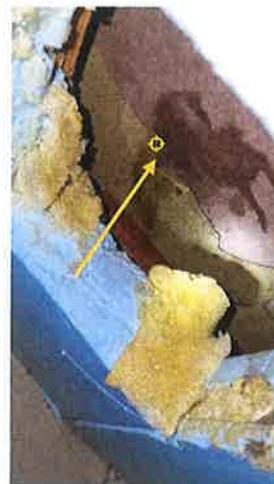
Het asbestmateriaal valt onder de mijlpaal van 2040.

Eindbeoordeling materiaalisico	Verhoogd materiaalisico en/of verhoogde kans op vezelvrijgave
--------------------------------	---

Gebondenheid	Categorie 1: hechtgebonden in oorsprong
Asbestsoort (vezeltype)	Alleen chrysotiel
Asbestconcentratie	Laag (< 50%)
Afschermingsgraad van het gehele materiaal	Geheel of deels (ook) vrij aan de binnenlucht
Toestand van het materiaal	Matig beschadigd, matig verweerd

#	Type	Referentie	Resultaat
2.1	Puntmonster	MM6	Chrysotiel

Beschrijving	Onderdak
Omgeving	Binnen
Primaire drager	Schuin dak
Asbestmateriaal	Plaat, paneel, tablet - Type Menuiserie
Bindmiddel van asbestmateriaal	Cement
Gebondenheid op basis van bindmiddel	Hecht

Hoeveelheid (oppervlakte - dikte - aantal)	<ul style="list-style-type: none"> • 140,00 m² - 0,32 cm - 1 stuk
Totaal volume	0,448 m ³
Eenvoudig bereikbaar	<p>Nee</p> <ul style="list-style-type: none"> • Het asbestmateriaal is bedekt (uitgezonderd laag verf, coating, behang, kunststof, textiel) en het wegnemen van het bedekkende materiaal kan niet zonder het bedekkende materiaal te beschadigen.
Bevestigingswijze	<ul style="list-style-type: none"> • Genageld, geniet
Identificatiemethode	Vaststelling met monstername
Destructieve handeling voor identificatie	Nee
Opmerking	<p>Het onderdak kon op twee plaatsen bekeken worden op zolder aangezien de rest geïsoleerd is. De uiteinden zijn dus vernieuwd maar de rest van het dak is asbesthoudend. Het kan dus zijn dat delen van het dak asbesthoudend zijn en andere delen die vernieuwd zijn niet asbesthoudend zijn. Dit resultaat geeft dus geen uitsluitsel over de totaliteit van het dak.</p>

Maatregelen nemen

- Zorg voor een veilig beheer. Vermijd het beschadigen van het asbestmateriaal. Controleer de toestand jaarlijks op wijzigingen.
- Zorg voor een veilig beheer en verwijder dit asbestmateriaal wanneer het bij werken eenvoudig bereikbaar wordt. Controleer de toestand jaarlijks op wijzigingen.

- Eenvoudige handelingen: mag via doe-het-zelf of door werknemer(s) met opleidingsattest eenvoudige handelingen
Een onderdak is vaak genageld of geniet. De toepassing zal hierdoor gemakkelijker breken tijdens de sanering. Het is af te raden het onderdak zelf te verwijderen.
Laat het onderdak verwijderen door een aannemer met opleidingsattest eenvoudige handelingen.

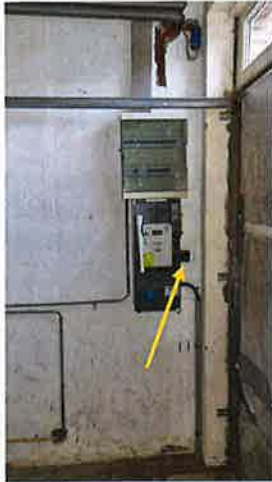
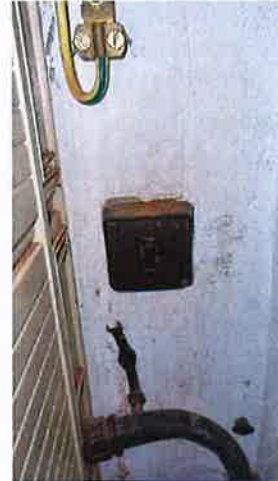
Fiche 3: Bakelieten schakelaars en bel

Asbestmateriaal

Het asbestmateriaal valt onder de mijlpaal van 2040.

Eindbeoordeling materiaalrisico	Laag materiaalrisico en/of verlaagde kans op vezelvrijgave
---------------------------------	--

Gebondenheid	Categorie 1: hechtgebonden in oorsprong
Asbestsoort (vezeltype)	Crocidoliet aanwezig
Asbestconcentratie	Laag (< 50%)
Afschermingsgraad van het gehele materiaal	Geheel of deels (ook) vrij aan de binnenlucht
Toestand van het materiaal	Onbeschadigd, niet verweerd

Destructieve handeling voor identificatie	Nee
Opmerking	Bakeliet kan asbestvezels bevatten maar wordt niet bemonsterd wegens functionaliteit.

Zorgvuldig beheren

- Zorg voor een veilig beheer. Vermijd het beschadigen van het asbestmateriaal. Controleer de toestand jaarlijks op wijzigingen.

- Eenvoudige handelingen: mag via doe-het-zelf of door werknemer(s) met opleidingsattest eenvoudige handelingen
Schakelaars en bel voorzichtig losschroeven en vervangen door nieuwe. Bakeliet dubbel verpakt naar het containerpark brengen.

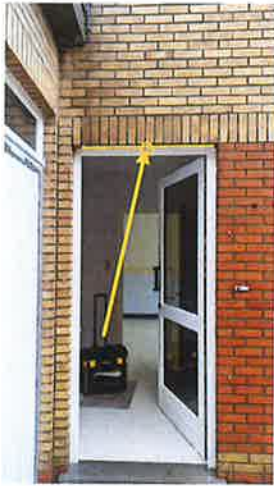
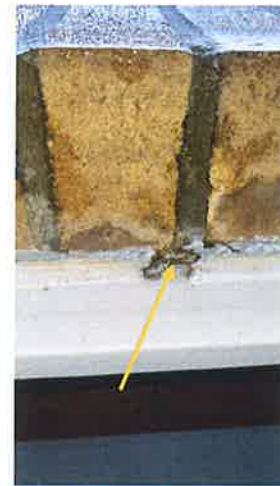
Fiche 4: mastiek tussen gevel en schrijnwerk

Asbestmateriaal

Het asbestmateriaal valt onder de mijlpaal van 2040.

Eindbeoordeling materiaalrisico	Laag materiaalrisico en/of verlaagde kans op vezelvrijgave
---------------------------------	--

Gebondenheid	Categorie 1: hechtgebonden in oorsprong
Asbestsoort (vezeltype)	Alleen chrysotiel
Asbestconcentratie	Laag (< 50%)
Afschermingsgraad van het gehele materiaal	Geheel of deels vrij aan de buitenlucht
Toestand van het materiaal	Licht beschadigd, licht verweerd. Intact materiaal type Pical – asbestboard of categorie III 'gebondenheid'

#	Type	Referentie	Resultaat
4.1	Puntmonster	MM10	Chrysotiel

Totaal gewicht	0,10 kg
Eenvoudig bereikbaar	Ja
Bevestigingswijze	<ul style="list-style-type: none">• Verlijmd, ingegoten, versmeerd
Identificatiemethode	Vaststelling met monstername
Destructieve handeling voor identificatie	Nee
Opmerking	Bijna alle kit werd opnieuw gedaan, maar aan de voordeur werd nog harde oudere kit aangetroffen. Deze bleek asbesthoudend te zijn.

Zorgvuldig beheer

- Zorg voor een veilig beheer. Vermijd het beschadigen van het asbestmateriaal. Controleer de toestand jaarlijks op wijzigingen.

- Eenvoudige handelingen: mag via doe-het-zelf of door werknemer(s) met opleidingsattest eenvoudige handelingen
Moet verwijderd worden door aannemer met opleidingsattest eenvoudige handelingen omdat de mastiek niet kan verwijderd worden zonder deze verder te beschadigen.

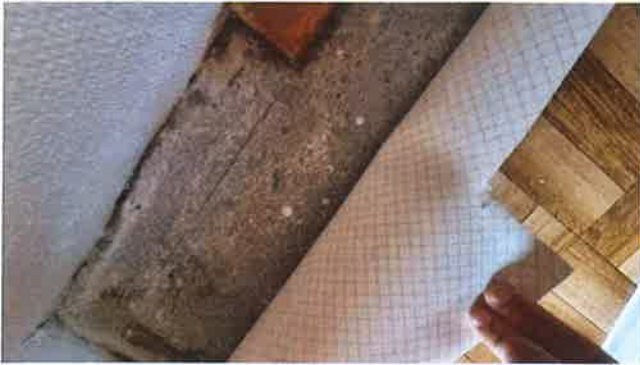
Op de eerste verdieping ligt er een vloerzeil waarbij tijdens het optillen geen kartonachtige onderlaag aanwezig was en dus niet-asbestverdacht is.

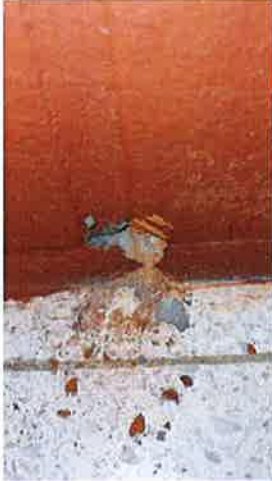
Fiche 6: Kachel

De Kachel werd geïnspecteerd maar er werden enkel tegels aangetroffen, de deskundige kan geen uitsluitel geven over eventueel verborgen platen erachter.

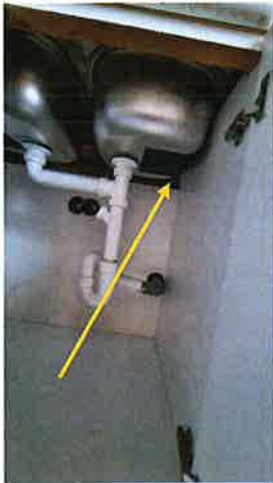
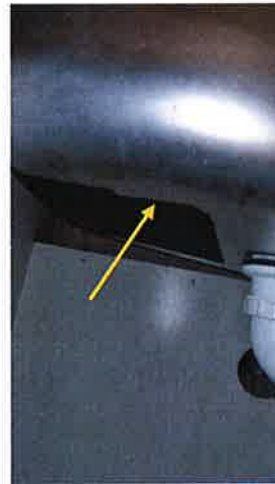
Fiche 7: anti-dreun onder wastafel keuken

Geen asbest

#	Type	Referentie	Resultaat
7.1	Puntmonster	MM4	Geen asbest

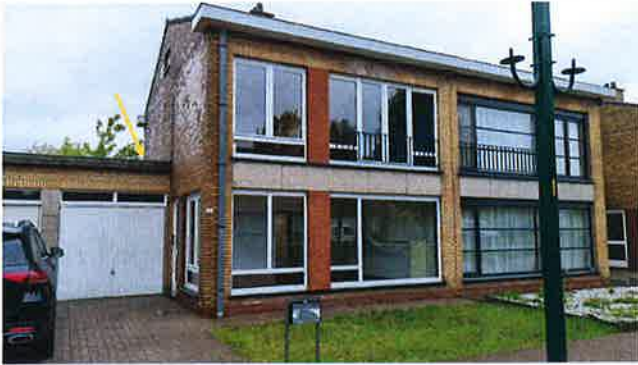
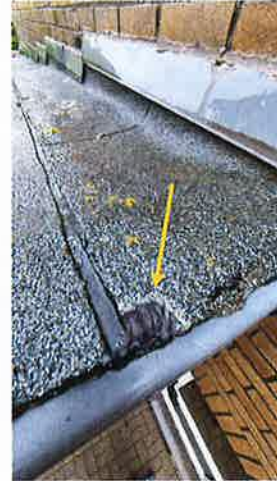
Fiche 8: Roofing plat dak boven garage

Geen asbest

#	Type	Referentie	Resultaat
8.1	Puntmonster	MM8	Geen asbest

Gebondenheid op basis van bindmiddel	Hecht
Hoeveelheid (oppervlakte - aantal)	• 15,00 m ² - 1 stuk
Totale oppervlakte	15,00 m ²
Identificatiemethode	Vaststelling met monstername
Destructieve handeling voor identificatie	Nee
Opmerking	Enkel de bovenste laag kon bemonsterd worden, mogelijks liggen er nog oudere roofinglagen onder de huidige die eventueel wel asbesthoudend kunnen zijn, deze waren niet waarneembaar.

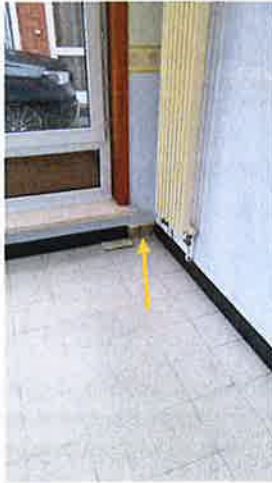
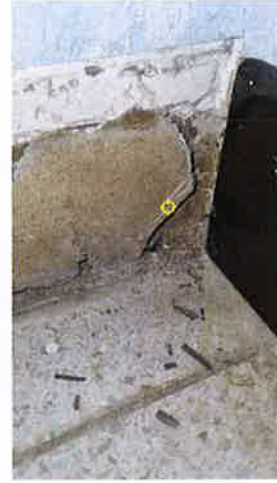
Fiche 9: Tegellijm plinten woonkamer

Geen asbest.

#	Type	Referentie	Resultaat
9.1	Mengmonster	MM3	Geen asbest

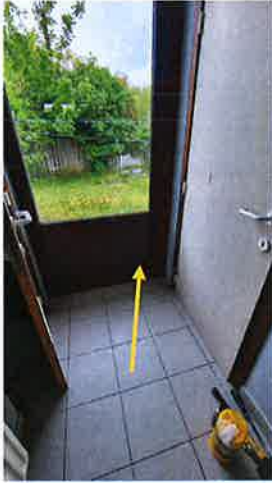
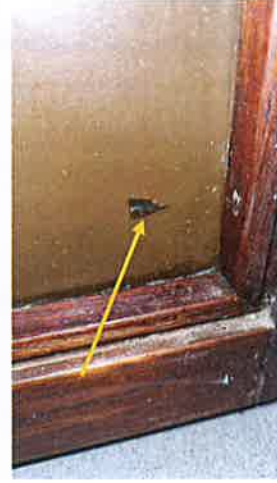
Fiche 10: Glasal platen in ramen

Geen asbest

#	Type	Referentie	Resultaat
10.1	Puntmonster	MM9	Geen asbest

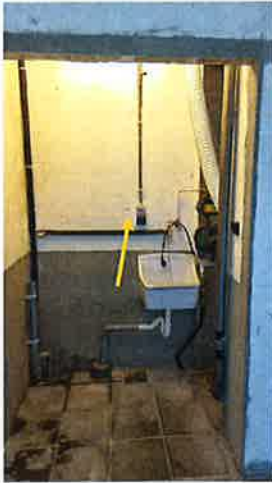
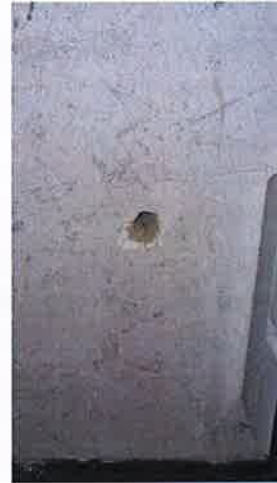
Fiche 11: Pleisterwerk wanden

Geen asbest

#	Type	Referentie	Resultaat
11.1	Mengmonster	MM1	Geen asbest

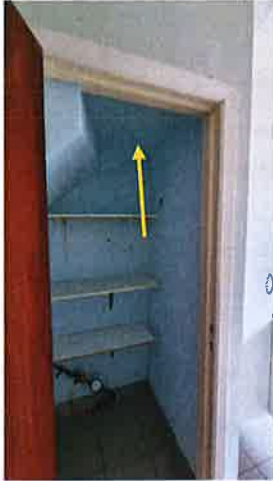
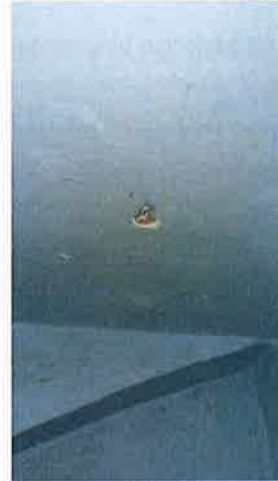
Fiche 12: pleister plafonds

Geen asbest

#	Type	Referentie	Resultaat
12.1	Mengmonster	MM2	Geen asbest

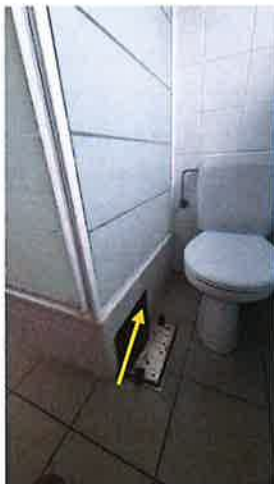
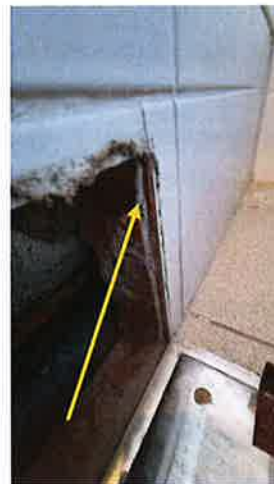
Fiche 13: Tegellijm badkamer

Geen asbest

#	Type	Referentie	Resultaat
13.1	Puntmonster	MM7	Geen asbest

Gebondenheid op basis van bindmiddel	Hecht
Hoeveelheid (oppervlakte - dikte - aantal)	• 5,00 m ² - 0,50 cm - 1 stuk
Totaal volume	0,025 m ³
Identificatiemethode	Vaststelling met monstername
Destructieve handeling voor identificatie	Nee
Opmerking	Er was een opening in de tegels onder de douche waar de tegellijm bemonsterd kon worden.

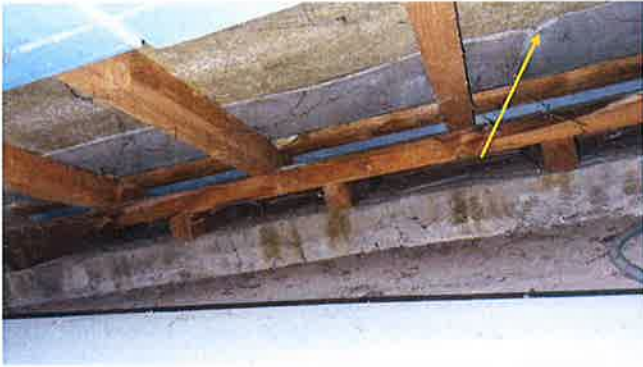
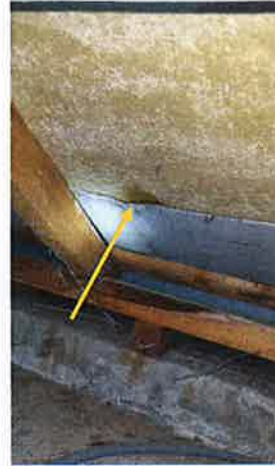
Fiche 14: onderdak roze uiteinden

Geen asbest

#	Type	Referentie	Resultaat
14.1	Puntmonster	MM5	Geen asbest

Gebondenheid op basis van bindmiddel	Hecht
Hoeveelheid (oppervlakte - dikte - aantal)	• 10,00 m ² - 0,32 cm - 1 stuk
Totaal volume	0,032 m ³
Identificatiemethode	Vaststelling met monstername
Destructieve handeling voor identificatie	Nee
Opmerking	<p>Het dak bevatte verschillende soorten menuiserite. Waarschijnlijk werden de uiteinden vernieuwd en de rest niet.</p> <p>Doordat de zolder helemaal geïsoleerd was kon niet overal gekeken worden Naar alle menuiserite platen.</p>
