# Asbestinventarisatetest

Hobelaan 62, 8630 Veurne

Attestnummer : 20260624-000036.000  
Uitgegeven op : 24.06.2026  
Geldig tot : 24.06.2036

**Niet-asbestveilig**

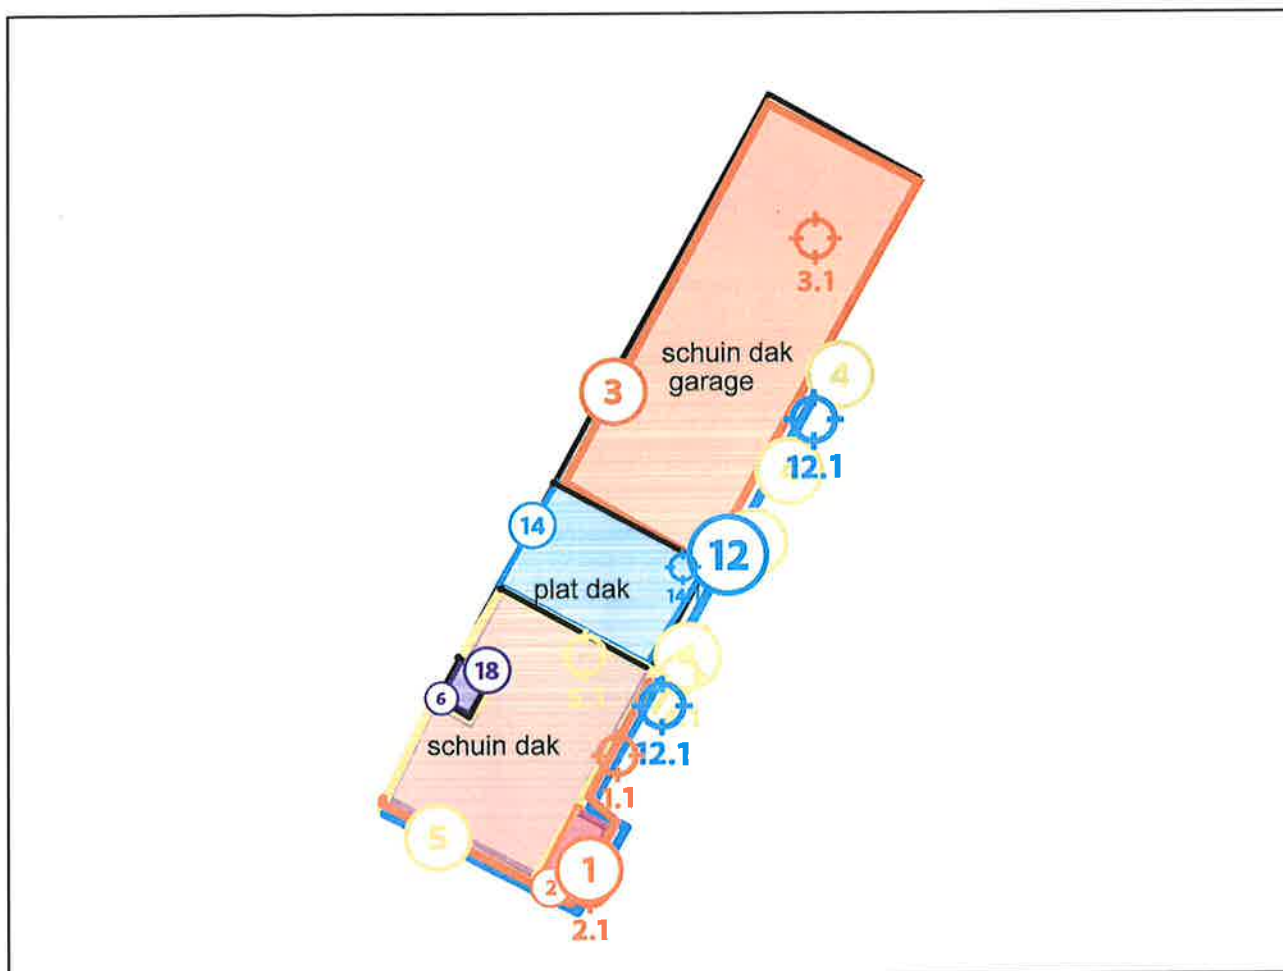
## Plan 1.9: Dak en gevel

| Beschrijving | Type | Actie |
|---|---|---|
| 1. Mastiek tussen schrijnwerk en gevel | Asbestmateriaal | Verwijderen |
| 2. Onderdak type Menuiserie boven inkom | Asbestmateriaal | Verwijderen |
| 3. Onderdak type Menuiserie garage | Asbestmateriaal | Verwijderen |

| 4. Vensterbank massal | Asbestmateriaal | Zorgvuldig beheren |
| 5. Onderdak type Menuiserie woning | Asbestmateriaal | Zorgvuldig beheren |

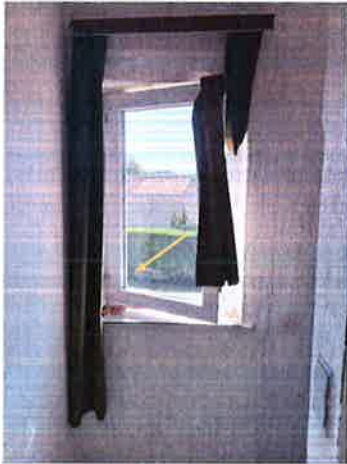
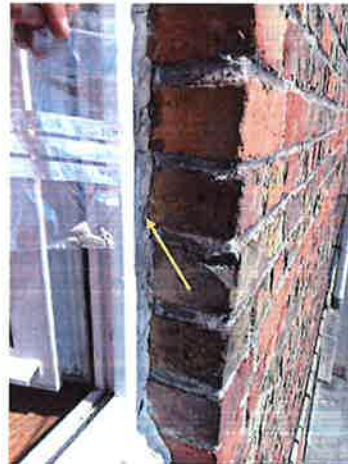
## Fiche 1: Mastiek tussen schrijnwerk en gevel

Het asbestmateriaal valt onder de mijlpaal van 2040.

| Eindbeoordeling materiaalrisico | Verhoogd materiaalrisico en/of verhoogde kans op vezelvrijgave |

| Toestand van het materiaal | Matig beschadigd, matig verweerd |

| # | Type | Referentie | Resultaat |
|---|---|---|---|
| 1.1 | Puntmonster | Mm5 | Chrysotiel |

Verwijderen

- Zorg voor een veilig beheer. Vermijd het beschadigen van het asbestmateriaal. Controleer de toestand jaarlijks op wijzigingen.
- Verwijder dit asbestmateriaal zo snel mogelijk. Volg de toestand goed op.

- Eenvoudige handelingen: mag via doe-het-zelf of door werknemer(s) met opleidingsattest eenvoudige handelingen  
Deze toepassing kan door een aannemer die over een opleidingsattest eenvoudige handelingen beschikt of door een particulier (doe-het-zelf), verwijderd worden indien er geen verhoogd risico op vrijgave van asbestvezels (max. concentratie 0,01 vezels/cm<sup>3</sup> - CODEX Art. VI.3-54) ontstaat en de toepassing voorafgaand wordt gefixeerd/bevochtigd; de individuele elementen zonder machinale werktuigen (boormachine, slijpschijf, hogedrukreiniger,...) en zonder breken of gooien een voor een losgemaakt worden; en ten slotte dubbel en luchtdicht verpakt weggevoerd worden naar een erkend afvalpunt (recyclagepark).

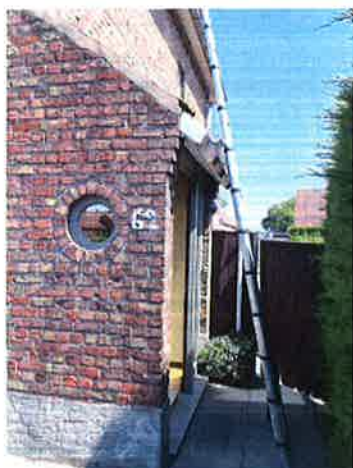
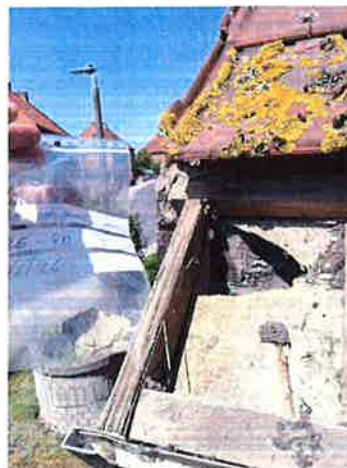
Het asbestmateriaal valt onder de mijlpaal van 2040.

| Eindbeoordeling materiaalrisico | Verhoogd materiaalrisico en/of verhoogde kans op vezelvrijgave |

| Toestand van het materiaal | Matig beschadigd, matig verweerd |

| # | Type | Referentie | Resultaat |
|---|---|---|---|
| 2.1 | Puntmonster | Mm11 | Chrysotiel |

| Beschrijving | Onderdak type Menuiserite boven inkom |

**Verwijderen**

- Zorg voor een veilig beheer. Vermijd het beschadigen van het asbestmateriaal. Controleer de toestand jaarlijks op wijzigingen.

- Eenvoudige handelingen: mag via doe-het-zelf of door werknemer(s) met opleidingsattest eenvoudige handelingen  
Deze toepassing kan door een aannemer die over een opleidingsattest eenvoudige handelingen beschikt of door een particulier (doe-het-zelf), verwijderd worden indien er geen verhoogd risico op vrijgave van asbestvezels (max. concentratie 0,01 vezels/cm<sup>3</sup> - CODEX Art. VI.3-54) ontstaat en de toepassing voorafgaand wordt gefixeerd/bevochtigd; de individuele elementen zonder machinale werktuigen (boormachine, slijpschijf, hogedrukreiniger,...) en zonder breken of gooien een voor een losgemaakt worden; en ten slotte dubbel en luchtdicht verpakt weggevoerd worden naar een erkend afvalpunt (recyclagepark).

- Eenvoudige handelingen: enkel door erkend asbestverwijderaar  
Indien bovenstaande criteria worden overschreden:

Deze toepassing kan enkel door een erkende asbestverwijderaar verwijderd worden omdat er hier automatisch een verhoogd risico op vrijgave van asbestvezels (max. concentratie 0,01 vezels/cm<sup>3</sup> - CODEX - Art. VI.3-54) ontstaat. (Bron: VLAREM II: 6.4.0.1 par1, par2 en par3). Een erkend asbestverwijderaar moet ingeschakeld worden voor deze toepassingen die niet (kunnen) worden verwijderd door de couveuzezakmethode, door hermetische zone of door de materialen beschreven in Vlarem II, art. 6.4.0.1 par2. (Bron: Leidraad bij het Inspectieprotocol)

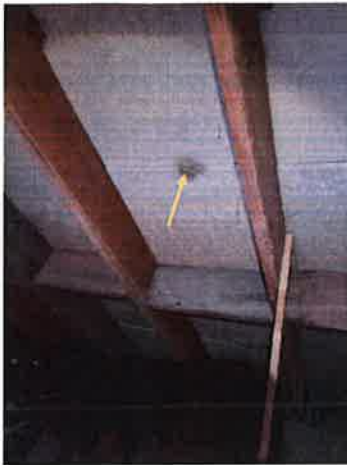
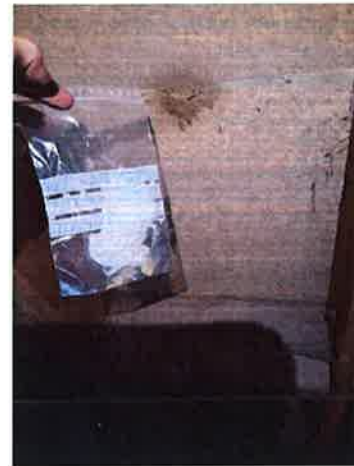
Het asbestmateriaal valt onder de mijlpaal van 2040.

**Verwijderen**

- Zorg voor een veilig beheer. Vermijd het beschadigen van het asbestmateriaal. Controleer de toestand jaarlijks op wijzigingen.

- Eenvoudige handelingen: mag via doe-het-zelf of door werknemer(s) met opleidingsattest eenvoudige handelingen  
Deze toepassing kan door een aannemer die over een opleidingsattest eenvoudige handelingen beschikt of door een particulier (doe-het-zelf), verwijderd worden indien er geen verhoogd risico op vrijgave van asbestvezels (max. concentratie 0,01 vezels/cm<sup>3</sup> - CODEX Art. VI.3-54) ontstaat en de toepassing voorafgaand wordt gefixeerd/bevochtigd; de individuele elementen zonder machinale werktuigen (boormachine, slijpschijf, hogedrukreiniger,...) en zonder breken of gooien een voor een losgemaakt worden; en ten slotte dubbel en luchtdicht verpakt weggevoerd worden naar een erkend afvalpunt (recyclagepark).
