Asbestinventarisatetest

Karkoolstraat 7, 9500 Geraardsbergen

Attestnummer : 20230912-000267.000

Uitgegeven op : 12.09.2023

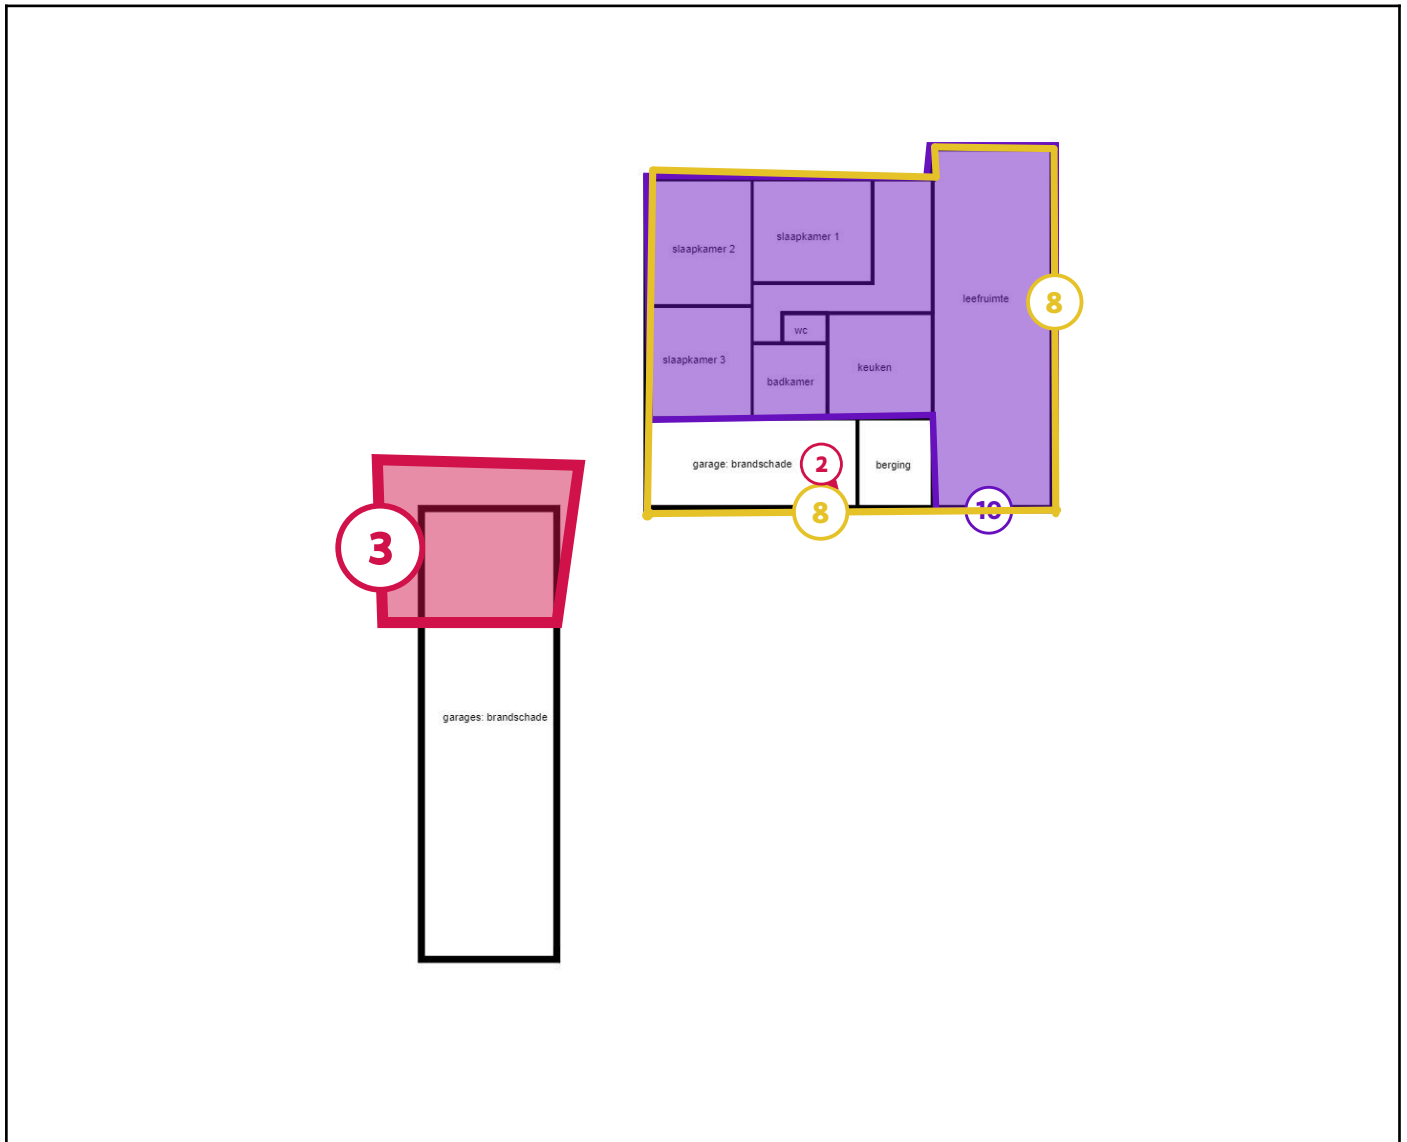
Plan 1.1: +0

Beschrijving	Type	Actie
2. thermische leidingisolatie	Asbestmateriaal	Dringend verwijderen
3. Golfplaten	Asbestmateriaal	Dringend verwijderen
8. crepi	Asbestmateriaal	Zorgvuldig beheren
10. Wandpleister	Advies	-

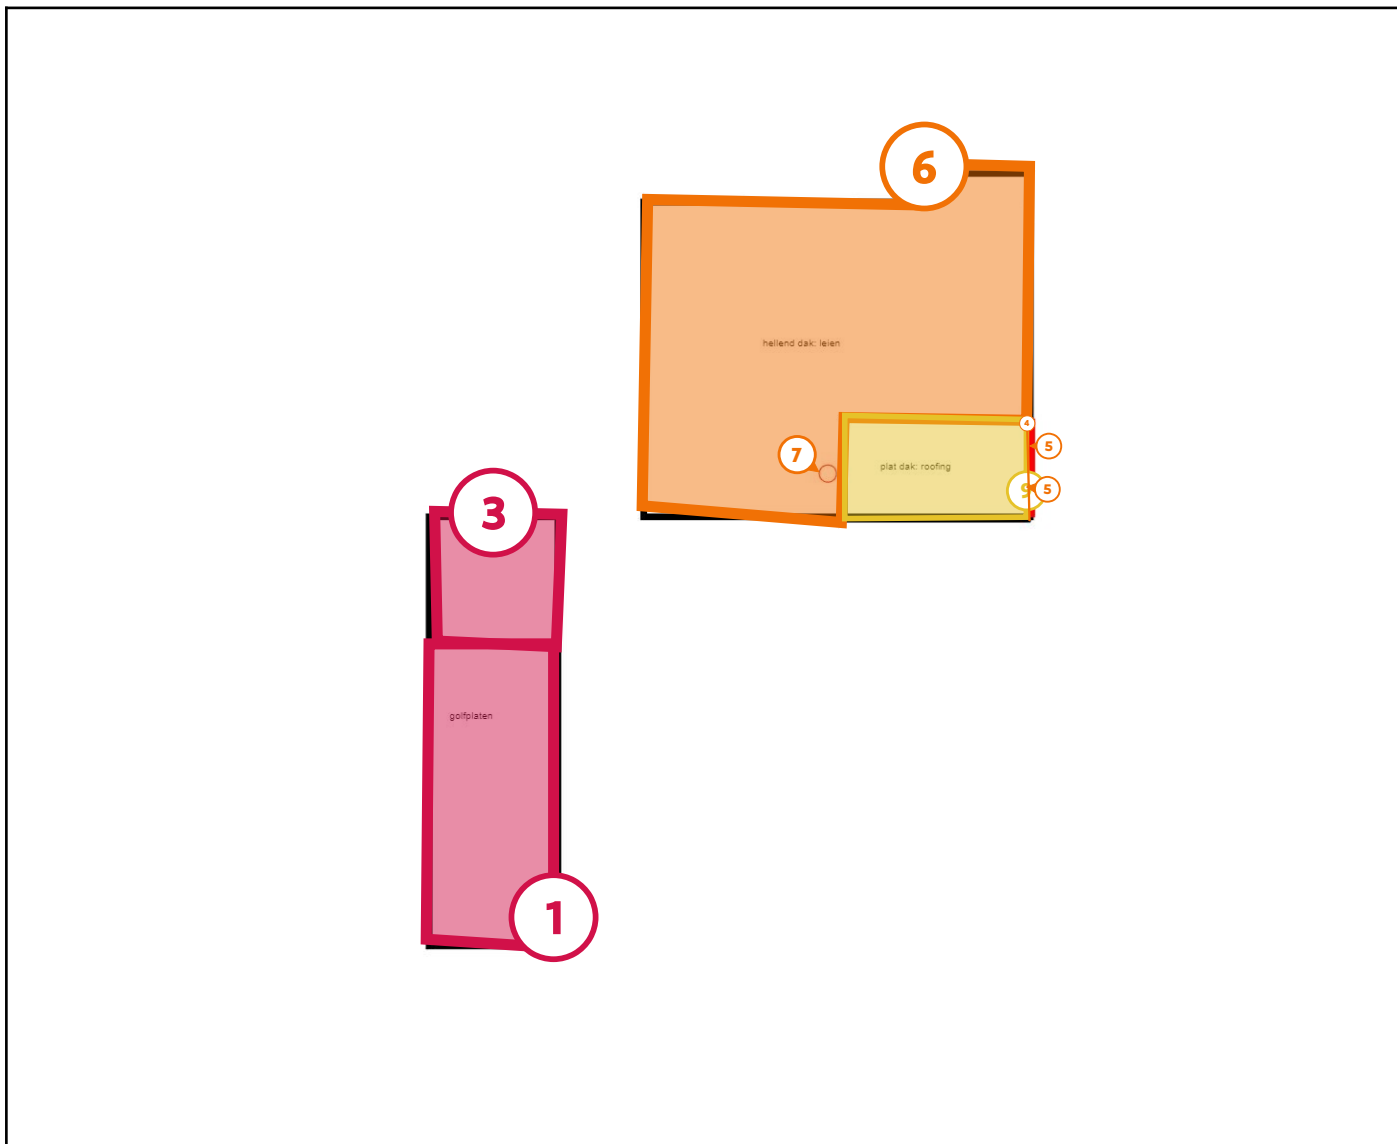
Plan 1.2: dakenplan

Beschrijving	Type	Actie
1. Golfplaten	Asbestmateriaal	Dringend verwijderen
3. Golfplaten	Asbestmateriaal	Dringend verwijderen
4. Deksteen	Asbestmateriaal	Verwijderen
5. Kit	Asbestmateriaal	Verwijderen
6. Leien	Asbestmateriaal	Verwijderen

7. Schouwkap	Asbestmateriaal	Verwijderen
9. Roofing	Asbestmateriaal	Zorgvuldig beheren

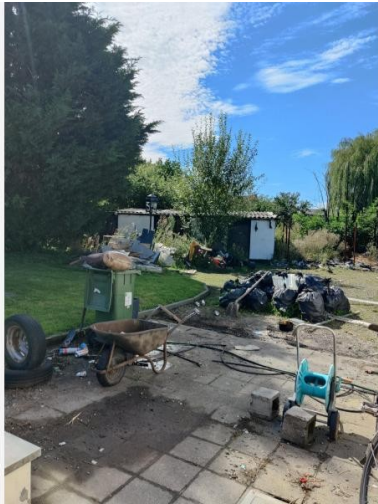
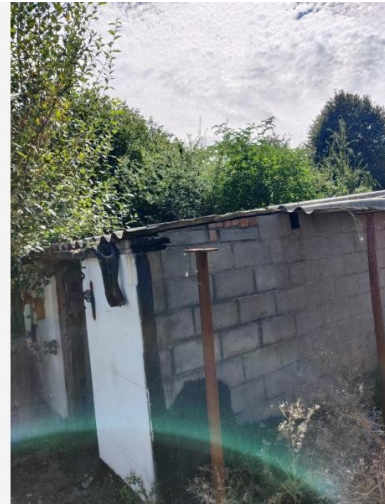
Eindbeoordeling materiaalrisico	Hoog materiaalrisico en/of hoge kans op vezelvrijgave
Opmerking	Deel constructie afgebrand.

Gebondenheid	Categorie 1: hechtgebonden in oorsprong
Asbestsoort (vezeltype)	Crocidoliet aanwezig
Asbestconcentratie	Laag (< 50%)
Afschermingsgraad van het gehele materiaal	Geheel of deels (ook) vrij aan de binnenlucht
Toestand van het materiaal	Matig beschadigd, matig verweerd

Beschrijving	Golfplaten
Omgeving	Grenst aan binnen- en buitenlucht
Primaire drager	Schuin dak
Asbestmateriaal	Dak- en gevelbekleding - Golfplaat
Bindmiddel van asbestmateriaal	Cement
Gebondenheid op basis van bindmiddel	Hecht
Hoeveelheid (oppervlakte - aantal)	• 65,00 m ² - 1 stuk
Totale oppervlakte	65,00 m ²

Dringend verwijderen

- Verwijder dit asbestmateriaal zo snel mogelijk. Volg de toestand goed op.
- Hemelwater dat afspoelt van asbestcement daken of gevels kan asbestdeeltjes bevatten. Gebruik het enkel voor gesloten circuits (bv. spoelen toiletten). Reinig na het vervangen van het dak of de gevel de dakgoten en regenwaterput of -ton om asbesthoudend sediment of slib te verwijderen

- Eenvoudige handelingen: mag via doe-het-zelf of door werknemer(s) met opleidingsattest eenvoudige handelingen
Deze verwijdermethode valt onder de vorm van eenvoudige handelingen conform de VLAREM wetgeving en de Codex Welzijn op het Werk . Alle voorzorgsmaatregelen opgenomen in deze wetgevingen dienen strikt nageleefd te worden. De toepassing is zowel aan de binnen als aan de buitenzijde te fixeren voorafgaand aan de verwijdering indien de toepassing aan de binnenzijde rechtstreeks bereikbaar is. De toestand van de toepassing dient ongewijzigd te zijn na verwijdering nl. niet breken, gooien, slijpen, boren, e.a. Indien de golfplaten niet kunnen verwijderd worden zonder deze te beschadigen dan dient men beroep te doen op een erkend asbestverwijderaar voor het verwijderen ervan.

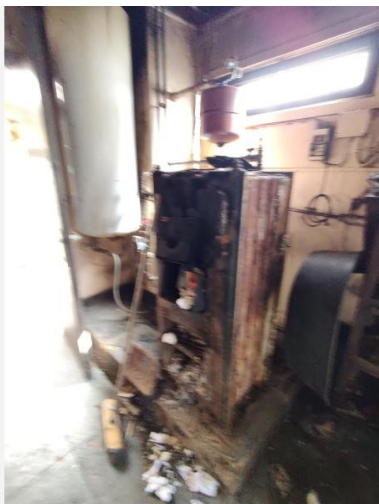
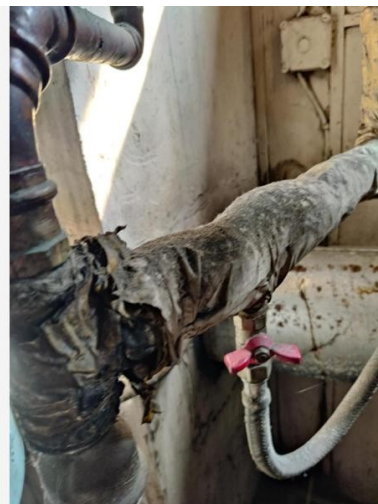
Eindbeoordeling materiaalrisico	Hoog materiaalrisico en/of hoge kans op vezelvrijgave
---------------------------------	---

Gebondenheid	Categorie 2: niet-hechtgebonden met matrix
Asbestsoort (vezeltype)	Crocidoliet aanwezig
Asbestconcentratie	Hoog ($\geq 50\%$)
Afschermingsgraad van het gehele materiaal	Geheel of deels (ook) vrij aan de binnenlucht
Toestand van het materiaal	Zwaar beschadigd, zwaar verweerd

Beschrijving	thermische leidingisolatie
Omgeving	Binnen
Primaire drager	Ruimteverwarming

Dringend verwijderen

- Zorg voor een veilig beheer. Vermijd het beschadigen van het asbestmateriaal. Controleer de toestand jaarlijks op wijzigingen.
- Sluit de ruimte luchtdicht af en vermijd het betreden van de ruimte.
- Scherm in afwachting van verwijdering het asbestmateriaal af van luchtstromingen en verstoring: bijvoorbeeld door het te verpakken, te fixeren, af te dekken, signalisatie - afbakening aan te brengen, ...
- Verwijder dit asbestmateriaal zo snel mogelijk. Volg de toestand goed op.
- Voer binnenluchtmetingen uit om actuele blootstellingsrisico's in de binnenlucht te monitoren.
- Voer bijkomende staalname(s) uit.

- Hermetische zone (erkend asbestverwijderaar)
Deze verwijdermethode valt onder de vorm van couveusezak door een

Laat staalnames uitvoeren om aan- afwezigheid van asbest te bevestigen.

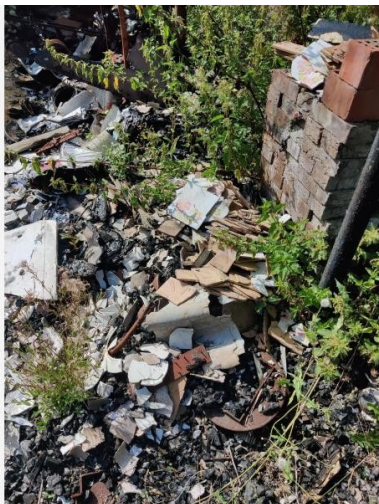
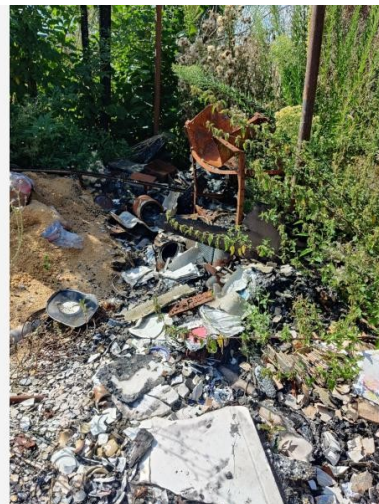
- Eenvoudige handelingen: enkel door erkend asbestverwijderaar
Door zware vervuiling na brand is hechgebonden asbest niet meer apart verwijderbaar van overige puin.

Beschrijving	Golfplaten
Type afvalstof	Betreft resten (contaminatie) van verwerking of beschadiging
Type resten (contaminatie)	<ul style="list-style-type: none"> Stof, deeltjes < 4 mm, flinters, gruis (vermengd in materiaal) Stukken, fragmenten (los, opliggend) Stukken, fragmenten (vermengd in materiaal)
Besmette materialen	<ul style="list-style-type: none"> Organisch materiaal (mos, mest, vegetatie, ...) Bodem Steenslag, puin of grond en stenen Door brand verscheidenheid aan materialen vermengd met golfplaten.
Bron van de resten	Bron van de resten is niet meer aanwezig
Omgeving	Buiten
Primaire drager	Puin of gemengde grond en stenen (geen bodem)
Gebondenheid resten	Niet hecht
Hoeveelheid (gewicht - aantal)	<ul style="list-style-type: none"> 1.000,00 kg - 1 stuk
Totaal gewicht	1.000,00 kg
Eenvoudig bereikbaar	Ja
Identificatiemethode	Vaststelling zonder monsternamen
Opmerking	Geen correcte schatting mogelijk. Makkelijk 3m ³ puin zichtbaar.

Dringend verwijderen

- Scherm in afwachting van verwijdering het asbestafval af van luchtstromingen en verstoring: bijvoorbeeld door het te verpakken, te fixeren, af te dekken, signalisatie - afbakening aan te brengen,
- Verwijder het asbestafval.
- Vermijd het bewerken of het intensief betreden (belopen, rijden, ...) van de verontreinigde zone. Is dit niet mogelijk vraag dan advies aan een erkend bodemsaneringsdeskundige voor verdere maatregelen.
- Voer bijkomende staalname(s) uit.

Vraag voor sanering advies aan zowel bodemdeskundigen en erkend asbestverwijderaar.

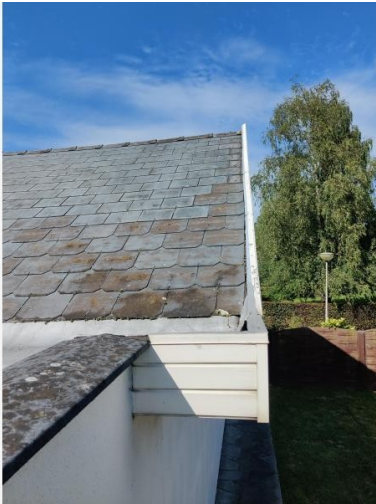
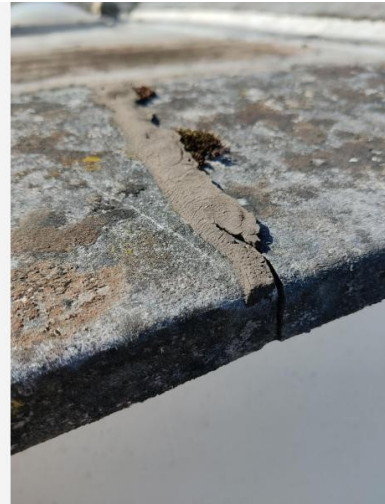
Eindbeoordeling materiaalrisico	Verhoogd materiaalrisico en/of verhoogde kans op vezelvrijgave
---------------------------------	--

Gebondenheid	Categorie 1: hechtgebonden in oorsprong
Asbestsoort (vezeltype)	Crocidoliet aanwezig
Asbestconcentratie	Laag (< 50%)
Afschermingsgraad van het gehele materiaal	Geheel of deels vrij aan de buitenlucht
Toestand van het materiaal	Matig beschadigd, matig verweerd

Beschrijving	Deksteen
Omgeving	Buiten
Primaire drager	Wand buitenschil
Asbestmateriaal	Deksteen, muurkap - Vol
Bindmiddel van asbestmateriaal	Cement
Gebondenheid op basis van bindmiddel	Hecht
Hoeveelheid (oppervlakte - dikte - aantal)	• 2,00 m ² - 3,00 cm - 1 stuk
Totaal volume	0,06 m ³
Eenvoudig bereikbaar	Ja

Verwijderen

- Verwijder dit asbestmateriaal zo snel mogelijk. Volg de toestand goed op.
- Hemelwater dat afspoelt van asbestcement daken of gevels kan asbestdeeltjes bevatten. Gebruik het enkel voor gesloten circuits (bv. spoelen toiletten). Reinig na het vervangen van het dak of de gevel de dakgoten en regenwaterput of -ton om asbesthoudend sediment of slib te verwijderen

- Eenvoudige handelingen: mag via doe-het-zelf of door werknemer(s) met opleidingsattest eenvoudige handelingen
Deze verwijdermethode valt onder de vorm van eenvoudige handelingen conform de VLAREM wetgeving en de Codex Welzijn op het Werk . Alle voorzorgsmaatregelen opgenomen in deze wetgevingen dienen strikt nageleefd te worden. De toepassing is zowel aan de binnen als aan de buitenzijde te fixeren voorafgaand aan de verwijdering indien de toepassing aan de binnenzijde rechtstreeks bereikbaar is. De toestand van de toepassing dient ongewijzigd te zijn na verwijdering nl. niet breken, gooien, slijpen, boren, e.a. Indien de dekstenen niet kunnen verwijderd worden zonder deze te beschadigen dan dient men beroep te doen op een erkend asbestverwijderaar voor het verwijderen ervan.

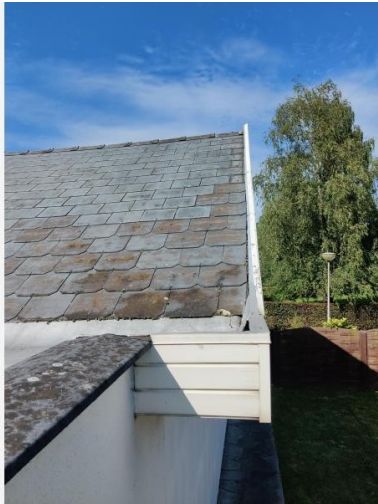
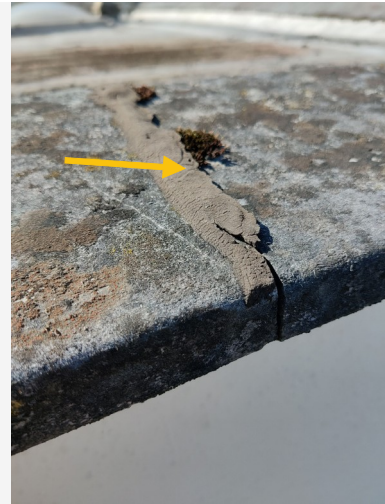
Eindbeoordeling materiaalrisico	Verhoogd materiaalrisico en/of verhoogde kans op vezelvrijgave
---------------------------------	--

Gebondenheid	Categorie 1: hechtgebonden in oorsprong
Asbestsoort (vezeltype)	Alleen chrysotiel
Asbestconcentratie	Laag (< 50%)
Afschermingsgraad van het gehele materiaal	Geheel of deels vrij aan de buitenlucht
Toestand van het materiaal	Zwaar beschadigd, zwaar verweerd

Beschrijving	Kit
Omgeving	Buiten
Primaire drager	Wand buitenschil
Asbestmateriaal	In-situ afwerkingslagen - Pasta, stopverf, voegsel, stopsel, vulsel, mastiek, kitten, ...
Bindmiddel van asbestmateriaal	Kitten, mastiek, pasta
Gebondenheid op basis van bindmiddel	Hecht
Hoeveelheid (gewicht - aantal)	• 2,00 kg - 1 stuk
Totaal gewicht	2,00 kg

Verwijderen

- Scherm in afwachting van verwijdering het asbestmateriaal af van luchtstromingen en verstoring: bijvoorbeeld door het te verpakken, te fixeren, af te dekken, signalisatie - afbakening aan te brengen, ...
- Zorg voor een veilig beheer en verwijder dit asbestmateriaal wanneer het bij werken eenvoudig bereikbaar wordt. Controleer de toestand jaarlijks op wijzigingen.
- Voer bijkomende staalname(s) uit.

- Eenvoudige handelingen: mag via doe-het-zelf of door werknemer(s) met opleidingsattest eenvoudige handelingen
Deze verwijdermethode valt onder de vorm van eenvoudige handelingen conform de VLAREM wetgeving en de Codex Welzijn op het Werk. Alle voorzorgsmaatregelen opgenomen in deze wetgevingen dienen strikt nageleefd te worden. De toepassing is zowel aan de binnen als aan de buitenzijde te fixeren voorafgaand aan de verwijdering indien de toepassing aan de binnenzijde rechtstreeks bereikbaar is. De toestand van de toepassing dient ongewijzigd te zijn na verwijdering nl. niet breken, gooien, slijpen, boren, e.a. Indien de voegen niet kunnen verwijderd worden zonder deze te beschadigen dan dient men beroep te doen op een erkend asbestverwijderaar voor het verwijderen ervan.

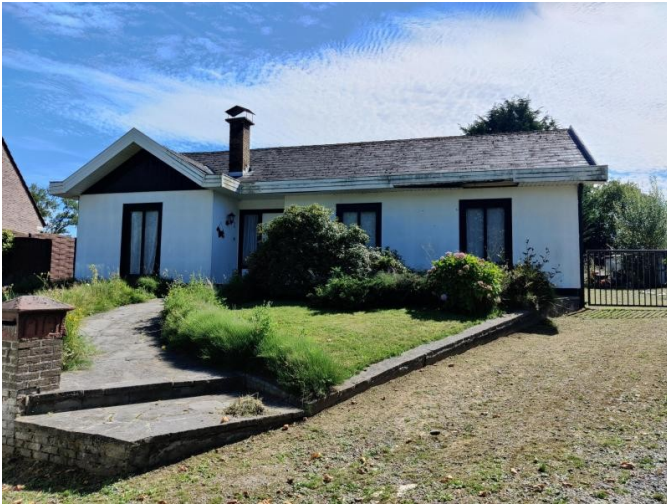
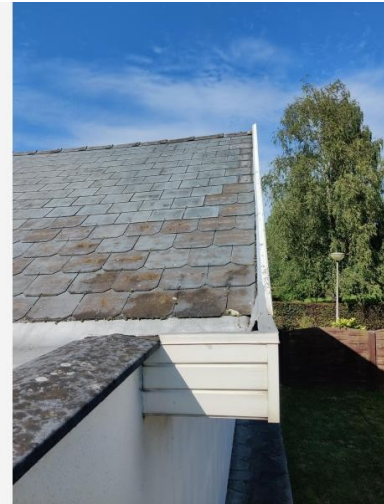
Eindbeoordeling materiaalrisico	Verhoogd materiaalrisico en/of verhoogde kans op vezelvrijgave
---------------------------------	--

Gebondenheid	Categorie 1: hechtgebonden in oorsprong
Asbestsoort (vezeltype)	Crocidoliet aanwezig
Asbestconcentratie	Laag (< 50%)
Afschermingsgraad van het gehele materiaal	Geheel of deels vrij aan de buitenlucht
Toestand van het materiaal	Matig beschadigd, matig verweerd

Beschrijving	Leien
Omgeving	Buiten
Primaire drager	Schuin dak

Verwijderen

- Verwijder dit asbestmateriaal zo snel mogelijk. Volg de toestand goed op.
- Hemelwater dat afspoelt van asbestcement daken of gevels kan asbestdeeltjes bevatten. Gebruik het enkel voor gesloten circuits (bv. spoelen toiletten). Reinig na het vervangen van het dak of de gevel de dakgoten en regenwaterput of -ton om asbesthoudend sediment of slib te verwijderen

- Eenvoudige handelingen: mag via doe-het-zelf of door werknemer(s) met opleidingsattest eenvoudige handelingen
Deze verwijdermethode valt onder de vorm van eenvoudige handelingen conform de VLAREM wetgeving en de Codex Welzijn op het Werk . Alle voorzorgsmaatregelen opgenomen in deze wetgevingen dienen strikt nageleefd te worden. De toepassing is zowel aan de binnen als aan de buitenzijde te fixeren voorafgaand aan de verwijdering indien de toepassing aan de binnenzijde rechtstreeks bereikbaar is. De toestand van de toepassing dient ongewijzigd te zijn na verwijdering nl. niet breken, gooien, slijpen, boren, e.a. Indien de leien niet kunnen verwijderd worden zonder deze te beschadigen dan dient men beroep te doen op een erkend asbestverwijderaar voor het verwijderen ervan.

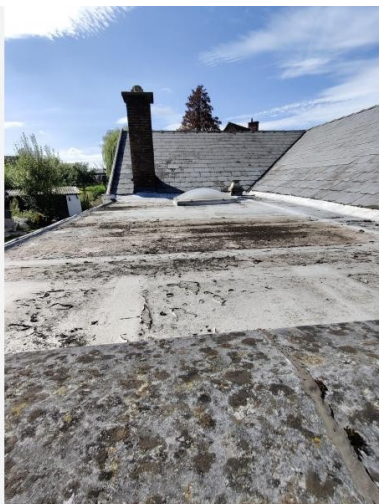
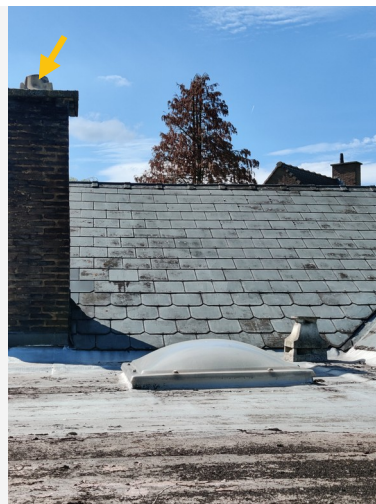
Eindbeoordeling materiaalrisico	Verhoogd materiaalrisico en/of verhoogde kans op vezelvrijgave
---------------------------------	--

Gebondenheid	Categorie 1: hechtgebonden in oorsprong
Asbestsoort (vezeltype)	Crocidoliet aanwezig
Asbestconcentratie	Laag (< 50%)
Afschermingsgraad van het gehele materiaal	Geheel of deels vrij aan de buitenlucht
Toestand van het materiaal	Matig beschadigd, matig verweerd

Beschrijving	Schouwkap
Omgeving	Buiten
Primaire drager	Ruimteverwarming
Asbestmateriaal	Schouwhoed, ventilatiekap (anti-windval)
Bindmiddel van asbestmateriaal	Cement
Gebondenheid op basis van bindmiddel	Hecht
Hoeveelheid (gewicht - aantal)	• 5,00 kg - 1 stuk
Totaal gewicht	5,00 kg

Verwijderen

- Verwijder dit asbestmateriaal zo snel mogelijk. Volg de toestand goed op.
- Hemelwater dat afspoelt van asbestcement daken of gevels kan asbestdeeltjes bevatten. Gebruik het enkel voor gesloten circuits (bv. spoelen toiletten). Reinig na het vervangen van het dak of de gevel de dakgoten en regenwaterput of -ton om asbesthoudend sediment of slib te verwijderen

- Eenvoudige handelingen: mag via doe-het-zelf of door werknemer(s) met opleidingsattest eenvoudige handelingen
Deze verwijdermethode valt onder de vorm van eenvoudige handelingen conform de VLAREM wetgeving en de Codex Welzijn op het Werk. Alle voorzorgsmaatregelen opgenomen in deze wetgevingen dienen strikt nageleefd te worden. De toepassing is zowel aan de binnen als aan de buitenzijde te fixeren voorafgaand aan de verwijdering indien de toepassing aan de binnenzijde rechtstreeks bereikbaar is. De toestand van de toepassing dient ongewijzigd te zijn na verwijdering nl. niet breken, gooien, slijpen, boren, e.a. Indien de schouwkap niet kan verwijderd worden zonder deze te beschadigen dan dient men beroep te doen op een erkend asbestverwijderaar voor het verwijderen ervan.

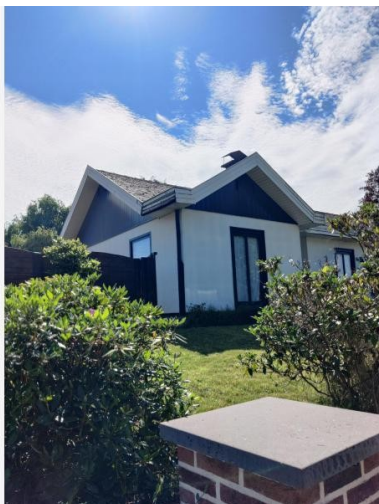
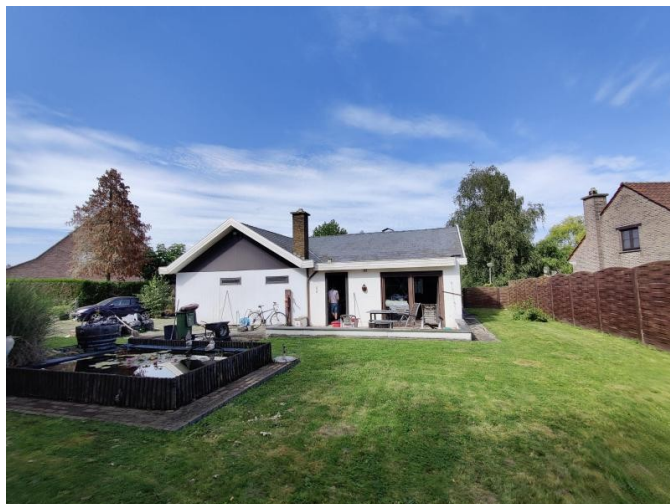
Eindbeoordeling materiaalrisico	Laag materiaalrisico en/of verlaagde kans op vezelvrijgave
---------------------------------	--

Gebondenheid	Categorie 1: hechtgebonden in oorsprong
Asbestsoort (vezeltype)	Crocidoliet aanwezig
Asbestconcentratie	Laag (< 50%)
Afschermingsgraad van het gehele materiaal	Niet stootvaste afscherming
Toestand van het materiaal	Licht beschadigd, licht verweerd. Intact materiaal type Pical – asbestboard of categorie III 'gebondenheid'

Beschrijving	crepi
Omgeving	Buiten
Primaire drager	Wand buitenschil
Asbestmateriaal	In-situ afwerkingslagen - Crepi
Bindmiddel van asbestmateriaal	Kunststof of -hars
Gebondenheid op basis van bindmiddel	Hecht
Hoeveelheid (gewicht - aantal)	• 350,00 kg - 1 stuk
Totaal gewicht	350,00 kg

Zorgvuldig beheren

- Zorg voor een veilig beheer en verwijder dit asbestmateriaal wanneer het bij werken eenvoudig bereikbaar wordt. Controleer de toestand jaarlijks op wijzigingen.
- Voer bijkomende staalname(s) uit.

- Hermetische zone (erkend asbestverwijderaars)
Cfr. VLAREM Wetgeving en Codex Welzijn op het werk. Verwijderen van asbesthoudend crepi dient te gebeuren in
onderdruk door een erkend asbestverwijderaars. De asbestverwijderaars bepaalt de uiteindelijke methode.
Laat staalnames uitvoeren om aan- afwezigheid van asbest te bevestigen.

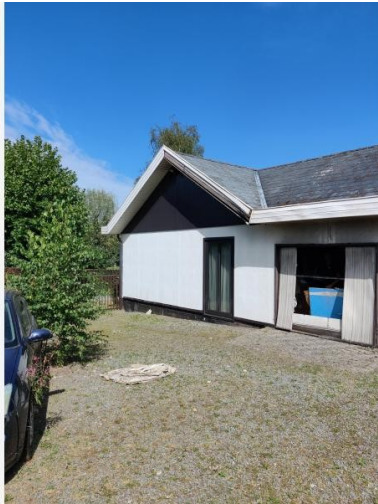
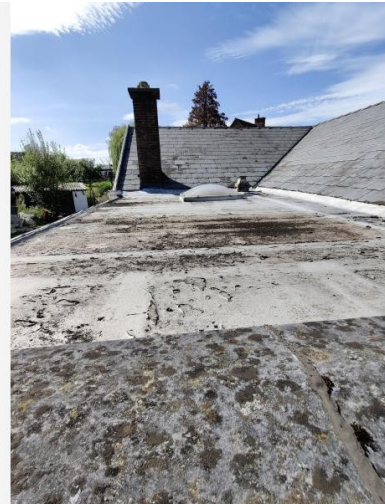
Eindbeoordeling materiaalrisico	Laag materiaalrisico en/of verlaagde kans op vezelvrijgave
---------------------------------	--

Gebondenheid	Categorie 1: hechtgebonden in oorsprong
Asbestsoort (vezeltype)	Crocidoliet aanwezig
Asbestconcentratie	Laag (< 50%)
Afschermingsgraad van het gehele materiaal	Niet stootvaste afscherming
Toestand van het materiaal	Licht beschadigd, licht verweerd. Intact materiaal type Pical – asbestboard of categorie III 'gebondenheid'

Beschrijving	Roofing
Omgeving	Buiten
Primaire drager	Plat dak
Asbestmateriaal	Dak- en gevelbekleding - Roofing
Bindmiddel van asbestmateriaal	Bitumen (roofing, teer, asfalt)
Gebondenheid op basis van bindmiddel	Hecht

Zorgvuldig beheren

- Zorg voor een veilig beheer en verwijder dit asbestmateriaal wanneer het bij werken eenvoudig bereikbaar wordt. Controleer de toestand jaarlijks op wijzigingen.
- Hemelwater dat afspoelt van asbestcement daken of gevels kan asbestdeeltjes bevatten. Gebruik het enkel voor gesloten circuits (bv. spoelen toiletten). Reinig na het vervangen van het dak of de gevel de dakgoten en regenwaterput of -ton om asbesthoudend sediment of slib te verwijderen
- Voer bijkomende staalname(s) uit.

- Eenvoudige handelingen: mag via doe-het-zelf of door werknemer(s) met opleidingsattest eenvoudige handelingen
Deze verwijdermethode valt onder de vorm van eenvoudige handelingen conform de VLAREM wetgeving en de Codex Welzijn op het Werk . Alle voorzorgsmaatregelen opgenomen in deze wetgevingen dienen strikt nageleefd te worden. De toepassing is zowel aan de binnen als aan de buitenzijde te fixeren voorafgaand aan de verwijdering indien de toepassing aan de binnenzijde rechtstreeks bereikbaar is. De toestand van de toepassing dient ongewijzigd te zijn na verwijdering nl. niet breken, gooien, slijpen, boren, e.a. Indien de banen roofing niet kunnen verwijderd worden zonder deze te beschadigen dan dient men beroep te doen

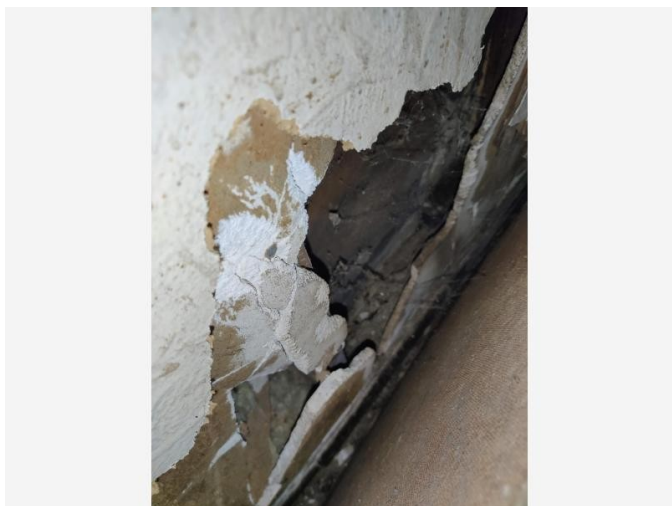
Wanden opgebouwd uit gipskrton voorzetwanden.

Opgelet mogelijk bevindt zich nog asbesthoudend materiaal achter voorzetwanden.
