# Asbestinventarisatetest

Doorn 6, 9688 Maarkedal

Attestnummer : 20240306-000405.000

Uitgegeven op : 06.03.2024

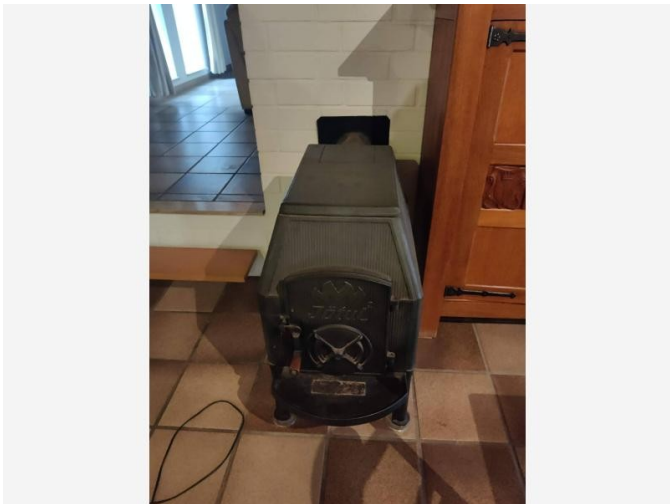
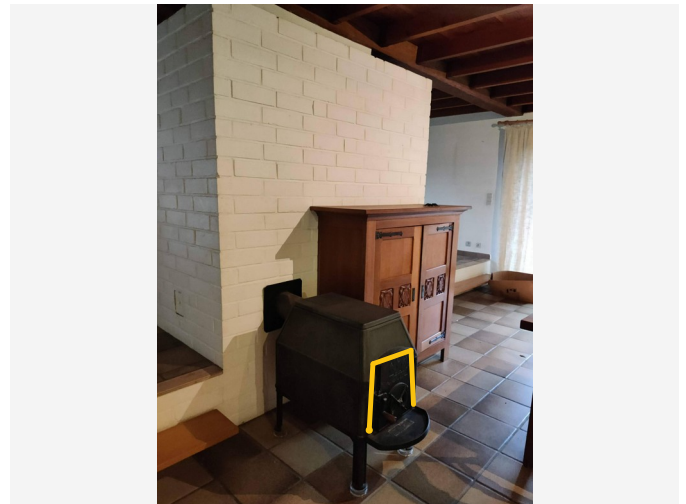
Het asbestmateriaal valt onder de mijlpaal van 2034.

Eindbeoordeling materiaalrisico	Verhoogd materiaalrisico en/of verhoogde kans op vezelvrijgave
---------------------------------	--

Gebondenheid	Categorie 3: niet-hechtgebonden met weinig of geen matrix
Asbestsoort (vezeltype)	Alleen chrysotiel
Asbestconcentratie	Hoog ( $\geq 50\%$ )
Afschermingsgraad van het gehele materiaal	Geheel of deels (ook) vrij aan de binnenlucht
Toestand van het materiaal	Licht beschadigd, licht verweerd. Intact materiaal type Pical – asbestboard of categorie III 'gebondenheid'

Beschrijving	Kachelkoord
Omgeving	Binnen
Primaire drager	Ruimteverwarming
Asbestmateriaal	Koord, lint, band, strip
Bindmiddel van asbestmateriaal	Weinig of geen bindmiddel (textiel, bevolking, ...)
Gebondenheid op basis van bindmiddel	Niet-hechtgebonden
Hoeveelheid (lengte - omtrek - aantal)	• 1,20 m - 0,50 cm - 1 stuk
Totale oppervlakte	0,006 m <sup>2</sup>

Eenvoudig bereikbaar	Ja
Bevestigingswijze	<ul style="list-style-type: none"><li>• Geklemd</li></ul>
Identificatiemethode	Vaststelling zonder monstername
Destructieve handeling voor identificatie	Nee

- Zorg voor een veilig beheer en verwijder dit asbestmateriaal wanneer het bij werken eenvoudig bereikbaar wordt. Controleer de toestand jaarlijks op wijzigingen.
- Verwijder dit asbestmateriaal zo snel mogelijk. Volg de toestand goed op.

- Eenvoudige handelingen: mag via doe-het-zelf of door werknemer(s) met opleidingsattest eenvoudige handelingen  
Cfr. VLAREM wetgeving en Codex Wezlijn op het werk. Asbestkoord goed bevochtigen/fixeren voor het verwijderen. Afvoeren als asbestafval. Indien de asbestkoord niet kan verwijderd worden zonder deze te beschadigen dan dient men beroep te doen op een erkend asbestverwijderaar voor het verwijderen ervan.

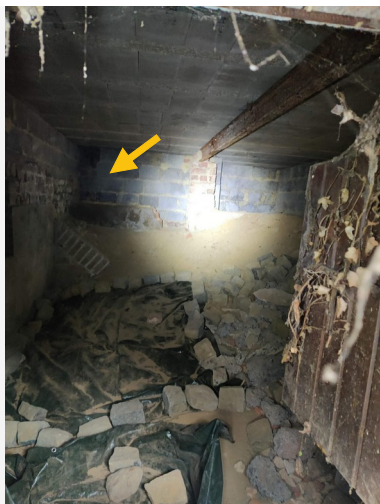
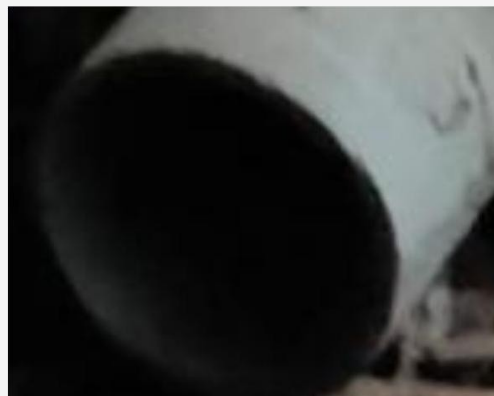
Het asbestmateriaal valt onder de mijlpaal van 2040.

Eindbeoordeling materiaalrisico	Verhoogd materiaalrisico en/of verhoogde kans op vezelvrijgave
---------------------------------	--

Gebondenheid	Categorie 1: hechtgebonden in oorsprong
Asbestsoort (vezeltype)	Crocidoliet aanwezig
Asbestconcentratie	Laag (< 50%)
Afschermingsgraad van het gehele materiaal	Geheel of deels (ook) vrij aan de binnenlucht
Toestand van het materiaal	Licht beschadigd, licht verweerd. Intact materiaal type Pical – asbestboard of categorie III 'gebondenheid'

Beschrijving	Asbestcementen buis
Omgeving	Binnen
Primaire drager	HVAC infrastructuur en uitrusting
Asbestmateriaal	Buis, koker, leiding, pijp, doorvoer
Bindmiddel van asbestmateriaal	Cement
Gebondenheid op basis van bindmiddel	Hecht
Hoeveelheid (lengte - omtrek - dikte - aantal)	• 0,50 m - 35,00 cm - 1,00 cm - 1 stuk
Totaal volume	0,002 m <sup>3</sup>

<b>Eenvoudig bereikbaar</b>	Ja
<b>Bevestigingswijze</b>	<ul style="list-style-type: none"><li>• Geklemd</li></ul>
<b>Identificatiemethode</b>	Vaststelling zonder monstername
<b>Destructieve handeling voor identificatie</b>	Nee
<b>Opmerking</b>	hoekstuk en doorvoer naar boven toe.

- Zorg voor een veilig beheer en verwijder dit asbestmateriaal wanneer het bij werken eenvoudig bereikbaar wordt. Controleer de toestand jaarlijks op wijzigingen.
- Verwijder dit asbestmateriaal zo snel mogelijk. Volg de toestand goed op.

- Eenvoudige handelingen: mag via doe-het-zelf of door werknemer(s) met opleidingsattest eenvoudige handelingen  
Deze verwijdermethode valt onder de vorm van eenvoudige handelingen conform de VLAREM wetgeving en de Codex Welzijn op het Werk . Alle voorzorgsmaatregelen opgenomen in deze wetgevingen dienen strikt nageleefd te worden. De toepassing is zowel aan de binnen als aan de buitenzijde te fixeren voorafgaand aan de verwijdering voor zover de toepassing aan de binnenzijde rechtstreeks bereikbaar is. De toestand van de toepassing dient ongewijzigd te zijn na verwijdering nl. niet breken, gooien, slijpen, boren, e.a. Indien de bocht en buis niet kunnen verwijderd worden zonder deze te beschadigen dan dient men beroep te doen op een erkend asbestverwijderaar voor het verwijderen ervan.

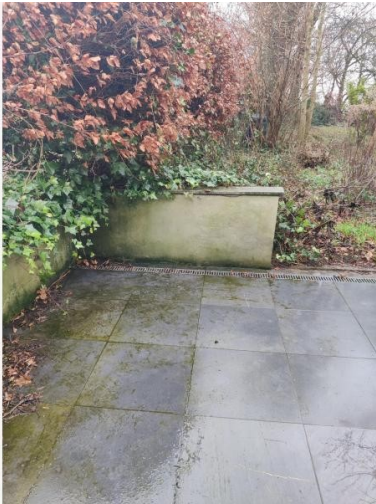
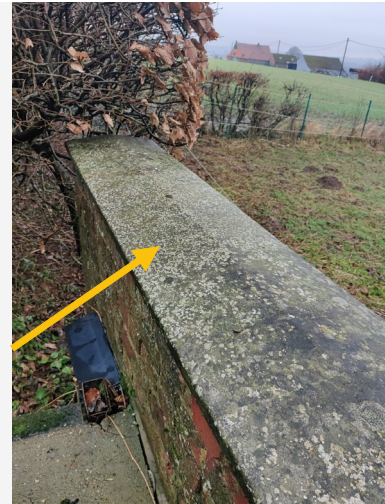
Het asbestmateriaal valt onder de mijlpaal van 2040.

Eindbeoordeling materiaalrisico	Verhoogd materiaalrisico en/of verhoogde kans op vezelvrijgave
---------------------------------	--

Gebondenheid	Categorie 1: hechtgebonden in oorsprong
Asbestsoort (vezeltype)	Crocidoliet aanwezig
Asbestconcentratie	Laag (< 50%)
Afschermingsgraad van het gehele materiaal	Geheel of deels vrij aan de buitenlucht
Toestand van het materiaal	Matig beschadigd, matig verweerd

Beschrijving	Dekstenen terrasmuur
Omgeving	Buiten
Primaire drager	Wand vrijstaand (scheidingsmuur, ...)
Asbestmateriaal	Deksteen, muurkap - Hol
Bindmiddel van asbestmateriaal	Cement
Gebondenheid op basis van bindmiddel	Hecht
Hoeveelheid (oppervlakte - dikte - aantal)	• 2,45 m <sup>2</sup> - 5,00 cm - 1 stuk
Totaal volume	0,123 m <sup>3</sup>

<b>Eenvoudig bereikbaar</b>	Ja
<b>Bevestigingswijze</b>	<ul style="list-style-type: none"><li>• Verlijmd, ingegoten, versmeerd</li></ul>
<b>Identificatiemethode</b>	Vaststelling zonder monstername
<b>Destructieve handeling voor identificatie</b>	Nee

- Verwijder dit asbestmateriaal zo snel mogelijk. Volg de toestand goed op.
- Hemelwater dat afspoelt van asbestcement daken of gevels kan asbestdeeltjes bevatten. Gebruik het enkel voor gesloten circuits (bv. spoelen toiletten). Reinig na het vervangen van het dak of de gevel de dakgoten en regenwaterput of -ton om asbesthoudend sediment of slib te verwijderen

- Eenvoudige handelingen: mag via doe-het-zelf of door werknemer(s) met opleidingsattest eenvoudige handelingen  
Deze verwijdermethode valt onder de vorm van eenvoudige handelingen conform de VLAREM wetgeving en de Codex Welzijn op het Werk . Alle voorzorgsmaatregelen opgenomen in deze wetgevingen dienen strikt nageleefd te worden. De toepassing is zowel aan de binnen als aan de buitenzijde te fixeren voorafgaand aan de verwijdering voor zover de toepassing aan de binnenzijde rechtstreeks bereikbaar is. De toestand van de toepassing dient ongewijzigd te zijn na verwijdering nl. niet breken, gooien, slijpen, boren, e.a. Indien de dekstenen niet kunnen verwijderd worden zonder deze te beschadigen dan dient men beroep te doen op een erkend asbestverwijderaar voor het verwijderen ervan.

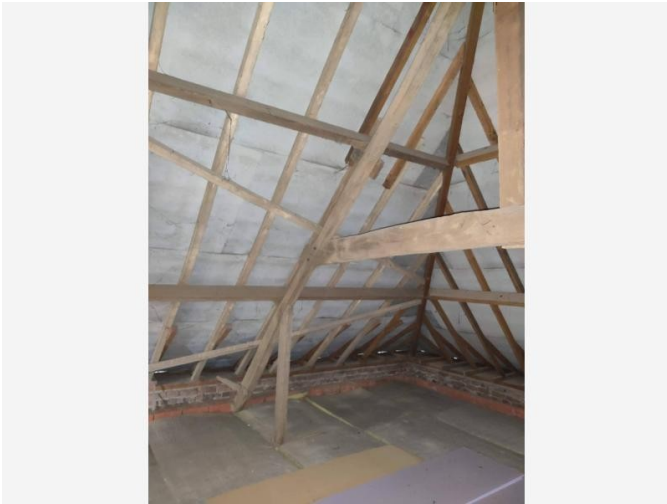
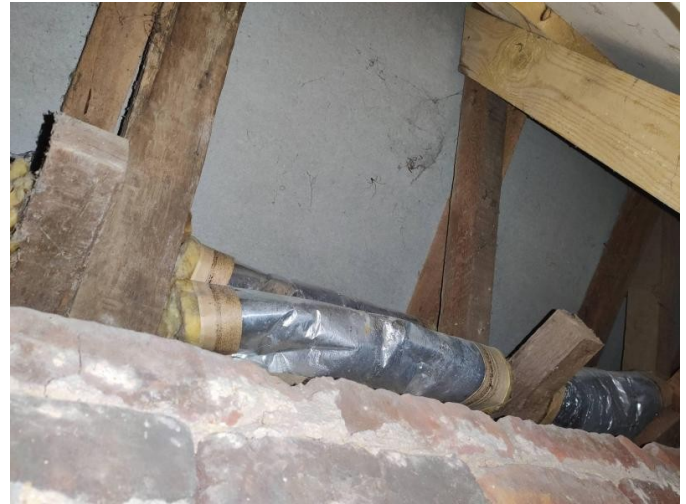
Het asbestmateriaal valt onder de mijlpaal van 2040.

Eindbeoordeling materiaalrisico	Verhoogd materiaalrisico en/of verhoogde kans op vezelvrijgave
---------------------------------	--

Gebondenheid	Categorie 1: hechtgebonden in oorsprong
Asbestsoort (vezeltype)	Crocidoliet aanwezig
Asbestconcentratie	Laag (< 50%)
Afschermingsgraad van het gehele materiaal	Geheel of deels (ook) vrij aan de binnenlucht
Toestand van het materiaal	Licht beschadigd, licht verweerd. Intact materiaal type Pical – asbestboard of categorie III 'gebondenheid'

Beschrijving	onderdak
Omgeving	Binnen
Primaire drager	Schuin dak
Asbestmateriaal	Plaat, paneel, tablet - Type Menuiserite
Bindmiddel van asbestmateriaal	Cement
Gebondenheid op basis van bindmiddel	Hecht
Hoeveelheid (oppervlakte - dikte - aantal)	• 300,00 m <sup>2</sup> - 0,50 cm - 1 stuk
Totaal volume	1,50 m <sup>3</sup>

Eenvoudig bereikbaar	Ja
Bevestigingswijze	<ul style="list-style-type: none"><li>• Geklemd</li></ul>
Identificatiemethode	Vaststelling zonder monstername
Destructieve handeling voor identificatie	Nee

- Zorg voor een veilig beheer en verwijder dit asbestmateriaal wanneer het bij werken eenvoudig bereikbaar wordt. Controleer de toestand jaarlijks op wijzigingen.
- Voer bijkomende staalname(s) uit.

- Eenvoudige handelingen: mag via doe-het-zelf of door werknemer(s) met opleidingsattest eenvoudige handelingen  
Deze verwijdermethode valt onder de vorm van eenvoudige handelingen conform de VLAREM wetgeving en de Codex Welzijn op het Werk . Alle voorzorgsmaatregelen opgenomen in deze wetgevingen dienen strikt nageleefd te worden. De toepassing is zowel aan de binnen als aan de buitenzijde te fixeren voorafgaand aan de verwijdering voor zover de toepassing aan de binnenzijde rechtstreeks bereikbaar is. De toestand van de toepassing dient ongewijzigd te zijn na verwijdering nl. niet breken, gooien, slijpen, boren, e.a. Indien de onderdakplaten niet kunnen verwijderd worden zonder deze te beschadigen dan dient men beroep te doen op een erkend asbestverwijderaar voor het verwijderen ervan.

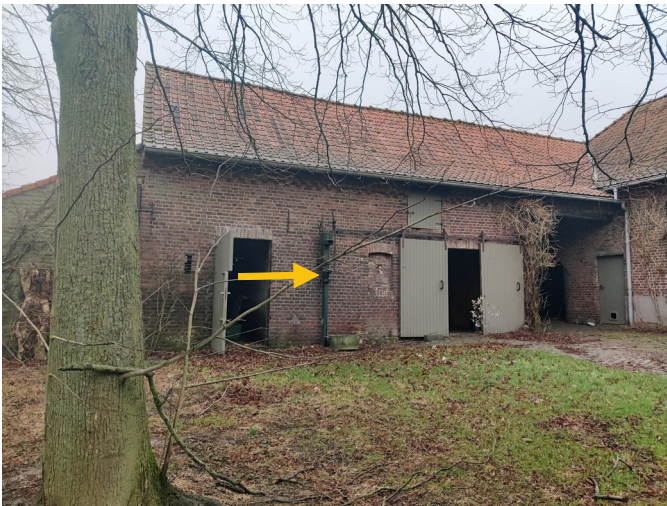
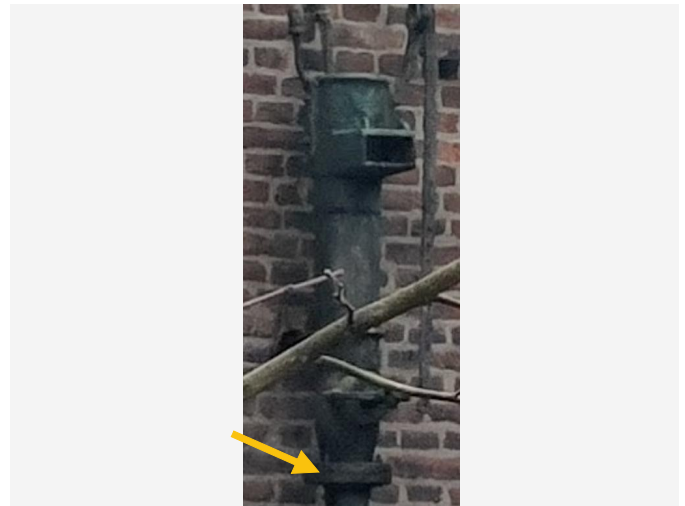
Het asbestmateriaal valt onder de mijlpaal van 2034.

Eindbeoordeling materiaalrisico	Verhoogd materiaalrisico en/of verhoogde kans op vezelvrijgave
---------------------------------	--

Gebondenheid	Categorie 2: niet-hechtgebonden met matrix
Asbestsoort (vezeltype)	Crocidoliet aanwezig
Asbestconcentratie	Hoog ( $\geq 50\%$ )
Afschermingsgraad van het gehele materiaal	Enkel randen niet afgeschermd maar geen contact met binnenluchtstromen
Toestand van het materiaal	Matig beschadigd, matig verweerd

Beschrijving	Pakking pomp
Omgeving	Buiten
Primaire drager	Sanitaire infrastructuur en uitrusting (toe- en afvoer)
Asbestmateriaal	Pakking, dichting
Bindmiddel van asbestmateriaal	Karton - papier - viltachtig
Gebondenheid op basis van bindmiddel	Niet-hechtgebonden

<b>Hoeveelheid (gewicht - aantal)</b>	<ul style="list-style-type: none"> <li>• 0,01 kg - 1 stuk</li> </ul>
<b>Totaal gewicht</b>	0,01 kg
<b>Eenvoudig bereikbaar</b>	Ja
<b>Bevestigingswijze</b>	<ul style="list-style-type: none"> <li>• Geklemd</li> </ul>
<b>Identificatiemethode</b>	Vaststelling zonder monstername
<b>Destructieve handeling voor identificatie</b>	Nee
<b>Opmerking</b>	Het is niet ongebruikelijk om asbesthoudende dichtingen te vinden tussen delen van regenwaterpomp.

- Zorg voor een veilig beheer en verwijder dit asbestmateriaal wanneer het bij werken eenvoudig bereikbaar wordt. Controleer de toestand jaarlijks op wijzigingen.
- Verwijder dit asbestmateriaal zo snel mogelijk. Volg de toestand goed op.

- Eenvoudige handelingen: mag via doe-het-zelf of door werknemer(s) met opleidingsattest eenvoudige handelingen  
"Deze verwijdermethode valt onder de vorm van eenvoudige handelingen conform de VLAREM wetgeving en de Codex Welzijn op het Werk. Alle voorzorgsmaatregelen opgenomen in deze wetgevingen dienen strikt nageleefd te worden. Gezien het hechtgebonden voorkomen van de toepassing is deze te verwijderen onder de methode van eenvoudige handelingen. Hierbij dienen de noodzakelijke PBM's voor het werken met asbest (rubberlaarzen/schoenen, wegwerpoverall (type tyvek), handschoenen, ademhalingsbescherming (minstens FFP3 masker), veiligheidsbril, .....) zeer strikt en correct toegepast te worden. Bovendien is de toepassing te fixeren

voorafgaand aan de verwijdering. De toepassing dient in dubbele, gesloten en gelabelde verpakking of een asbestzak afgevoerd te worden."

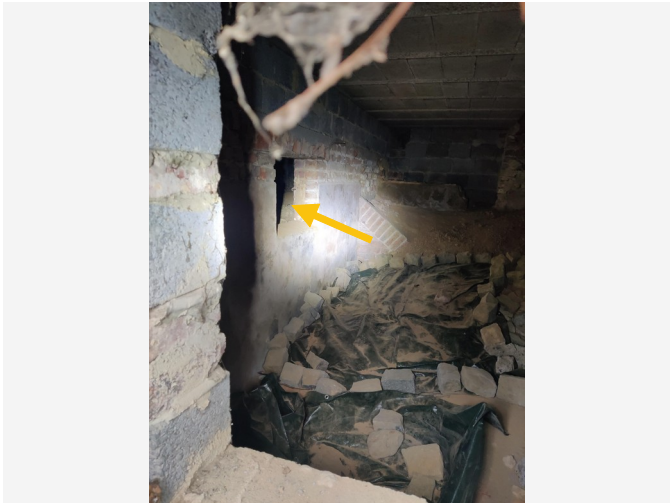
*Situeringfoto*

**Reden:** Het onderzoek kan niet uitgevoerd worden binnen de bepalingen van de Welzijnswet

**Uitleg van de asbestdeskundige:** Kedler heeft vrije hoogte <1,5m.

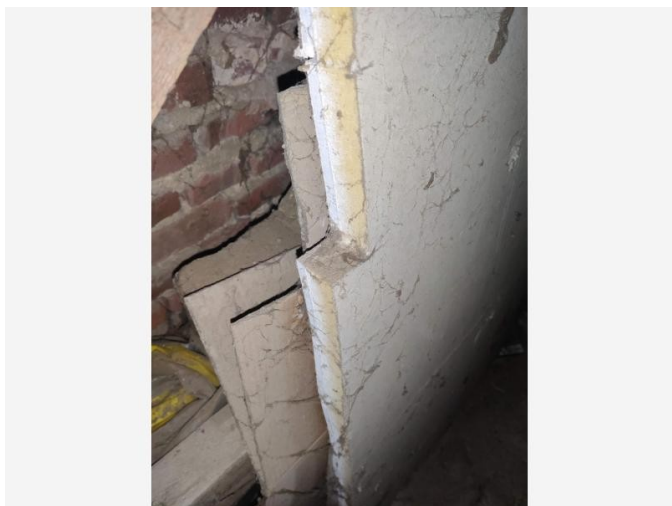
Bovenverdieping is afgewerkt met gipskarton met ingewerkte isolatielaag.

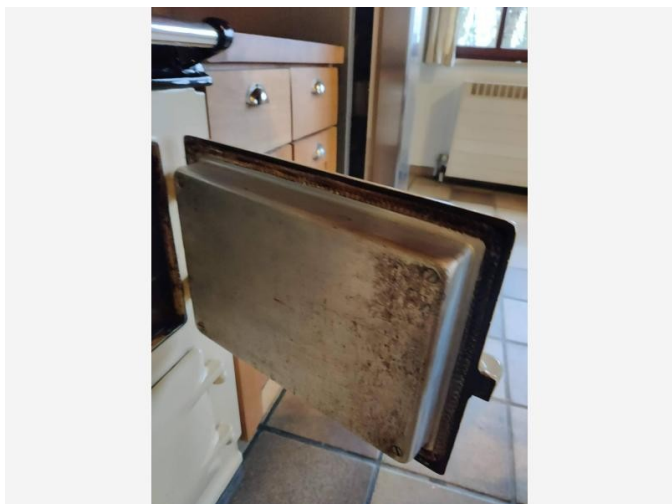
Koord in gasfornuis glanst-> geen asbest maar glasvezel.

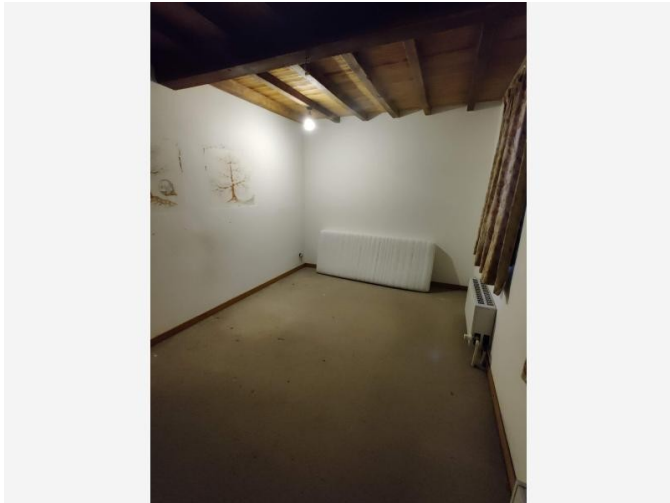
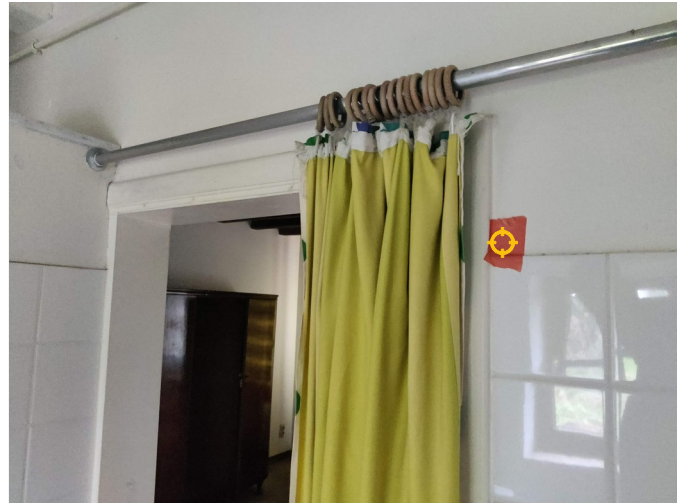
Geen asbest

#	Type	Referentie	Resultaat
9.1	Mengmonster	MD6-1	Geen asbest
