# Asbestinventarisatetest

Alfonslaan 72, 9500 Geraardsbergen

Attestnummer : 20241022-000093.000

Uitgegeven op : 22.10.2024

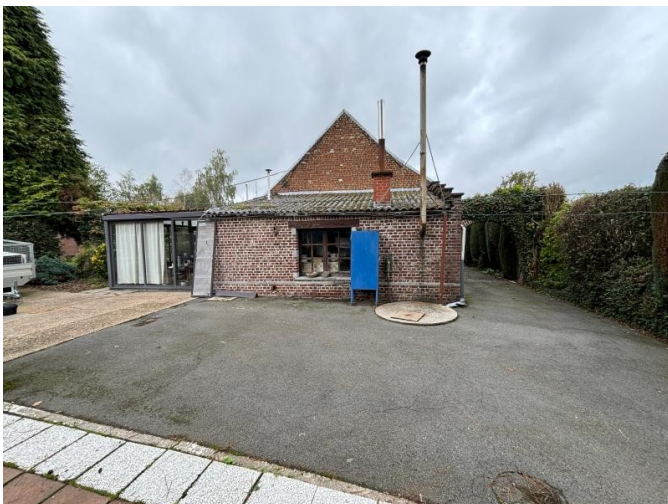
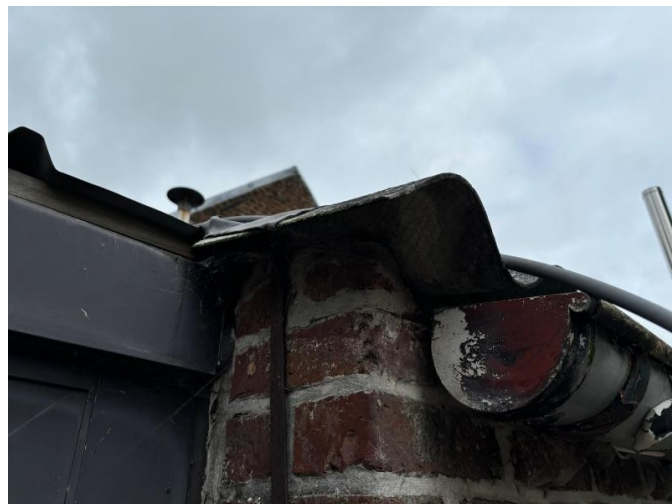
Het asbestmateriaal valt onder de mijlpaal van 2034.

Er mogen geen zonnepanelen geplaatst worden op de asbesthoudende golfplaten.

Eindbeoordeling materiaalrisico	Verhoogd materiaalrisico en/of verhoogde kans op vezelvrijgave
---------------------------------	----------------------------------------------------------------

Gebondenheid	Categorie 1: hechtgebonden in oorsprong
Asbestsoort (vezeltype)	Crocidoliet aanwezig
Asbestconcentratie	Laag (< 50%)
Afschermingsgraad van het gehele materiaal	Geheel of deels vrij aan de buitenlucht
Toestand van het materiaal	Matig beschadigd, matig verweerd

#	Type	Referentie	Resultaat
1.1	Mengmonster	MM06	Chrysotiel, Crocidoliet

<b>Beschrijving</b>	Golfplaten
<b>Omgeving</b>	Buiten
<b>Primaire drager</b>	Schuin dak
<b>Asbestmateriaal</b>	Dak- en gevelbekleding - Golfplaat
<b>Bindmiddel van asbestmateriaal</b>	Cement
<b>Gebondenheid op basis van bindmiddel</b>	Hecht
<b>Hoeveelheid (oppervlakte - aantal)</b>	<ul style="list-style-type: none"><li>• 187,53 m<sup>2</sup> - 1 stuk</li></ul>
<b>Totale oppervlakte</b>	187,53 m <sup>2</sup>
<b>Eenvoudig bereikbaar</b>	Ja
<b>Bevestigingswijze</b>	<ul style="list-style-type: none"><li>• Geschroefd</li></ul>
<b>Identificatiemethode</b>	Vaststelling met monstername
<b>Destructieve handeling voor identificatie</b>	Nee

- Zorg voor een veilig beheer. Vermijd het beschadigen van het asbestmateriaal. Controleer de toestand jaarlijks op wijzigingen.

- Eenvoudige handelingen: mag via doe-het-zelf of door werknemer(s) met opleidingsattest eenvoudige handelingen  
Laat de golfplaten verwijderen door een erkend dakwerker of asbestverwerkend bedrijf. Stockeer en vervoer deze in een goed afgesloten container en breng ze naar een asbestverwerkend bedrijf. Draag steeds persoonlijke beschermingsmiddelen zoals handschoenen, wegwercoverall, mondkap, ...

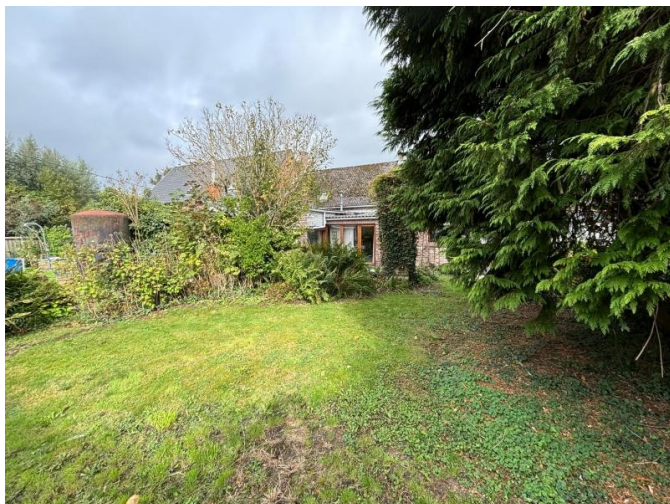
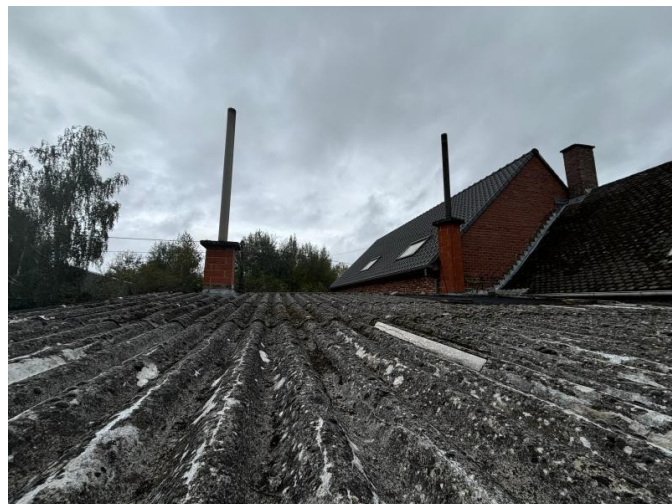
Het asbestmateriaal valt onder de mijlpaal van 2034.

Eindbeoordeling materiaalrisico	Laag materiaalrisico en/of verlaagde kans op vezelvrijgave
---------------------------------	------------------------------------------------------------

Gebondenheid	Categorie 1: hechtgebonden in oorsprong
Asbestsoort (vezeltype)	Crocidoliet aanwezig
Asbestconcentratie	Laag (< 50%)
Afschermingsgraad van het gehele materiaal	Geheel of deels vrij aan de buitenlucht
Toestand van het materiaal	Licht beschadigd, licht verweerd. Intact calciumsilicaatmateriaal of categorie III 'gebondenheid'

Beschrijving	Schouwpijpen
Omgeving	Buiten
Primaire drager	Ruimteverwarming
Asbestmateriaal	Rookgaskanaal
Bindmiddel van asbestmateriaal	Cement
Gebondenheid op basis van bindmiddel	Hecht
Hoeveelheid (lengte - omtrek - dikte - aantal)	<ul style="list-style-type: none"><li>• 3,00 m - 62,80 cm - 1,00 cm - 2 stuks</li></ul>
Totaal volume	0,038 m <sup>3</sup>
Eenvoudig bereikbaar	Ja
Bevestigingswijze	<ul style="list-style-type: none"><li>• Verlijmd, ingegoten, versmeerd</li></ul>
Identificatiemethode	Vaststelling zonder monsternamen
Destructieve handeling voor identificatie	Nee

- Zorg voor een veilig beheer. Vermijd het beschadigen van het asbestmateriaal. Controleer de toestand jaarlijks op wijzigingen.

- Eenvoudige handelingen: mag via doe-het-zelf of door werknemer(s) met opleidingsattest eenvoudige handelingen  
Bij renovatie van de woning kunnen de schouwdoorvoeren verwijderd worden. Stockeer ze in een goed afgesloten zak en breng ze naar een asbestverwerkend bedrijf of containerpark indien toegelaten. Draag steeds PBM's.

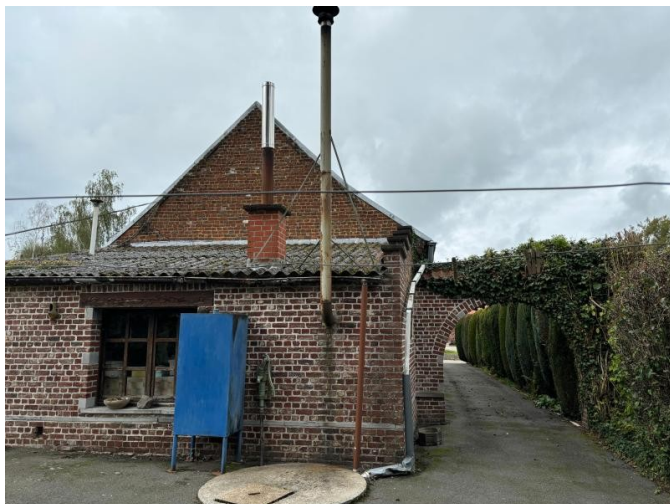
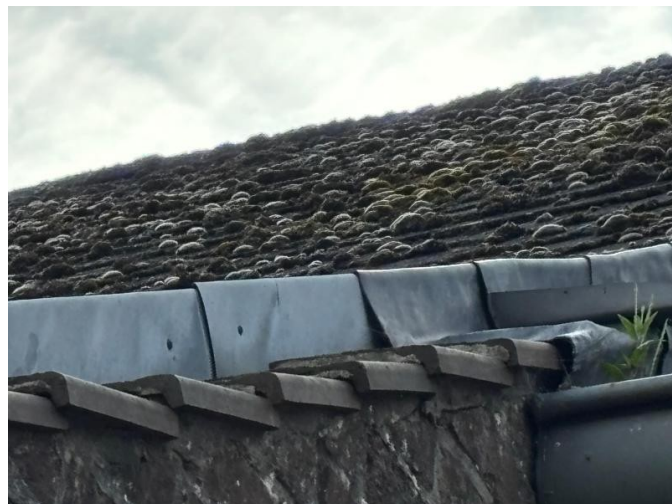
Het asbestmateriaal valt onder de mijlpaal van 2034.

Er mogen geen zonnepanelen geplaatst worden op de asbesthoudende schalies.

Eindbeoordeling materiaalrisico	Verhoogd materiaalrisico en/of verhoogde kans op vezelvrijgave
---------------------------------	----------------------------------------------------------------

Gebondenheid	Categorie 1: hechtgebonden in oorsprong
Asbestsoort (vezeltype)	Crocidoliet aanwezig
Asbestconcentratie	Laag (< 50%)
Afschermingsgraad van het gehele materiaal	Geheel of deels vrij aan de buitenlucht
Toestand van het materiaal	Matig beschadigd, matig verweerd

#	Type	Referentie	Resultaat
3.1	Puntmonster	MM05	Chrysotiel, Crocidoliet

Beschrijving	Schalies dak
Omgeving	Buiten
Primaire drager	Schuin dak
Asbestmateriaal	Dak- en gevelbekleding - Lei, shingle
Bindmiddel van asbestmateriaal	Cement
Gebondenheid op basis van bindmiddel	Hecht
Hoeveelheid (oppervlakte - aantal)	<ul style="list-style-type: none"><li>• 124,88 m<sup>2</sup> - 1 stuk</li></ul>
Totale oppervlakte	124,88 m <sup>2</sup>
Eenvoudig bereikbaar	Ja
Bevestigingswijze	<ul style="list-style-type: none"><li>• Genageld, geniet</li></ul>
Identificatiemethode	Vaststelling met monstername
Destructieve handeling voor identificatie	Nee

- Zorg voor een veilig beheer. Vermijd het beschadigen van het asbestmateriaal. Controleer de toestand jaarlijks op wijzigingen.

- Eenvoudige handelingen: mag via doe-het-zelf of door werknemer(s) met opleidingsattest eenvoudige handelingen  
Laat de schalies verwijderen door een erkend dakwerker of asbestverwerkend bedrijf. Stockeer en vervoer deze in een goed afgesloten container en breng ze naar een asbestverwerkend bedrijf. Draag steeds persoonlijke beschermingsmiddelen zoals handschoenen, wegweroverall, mondmasker, ...

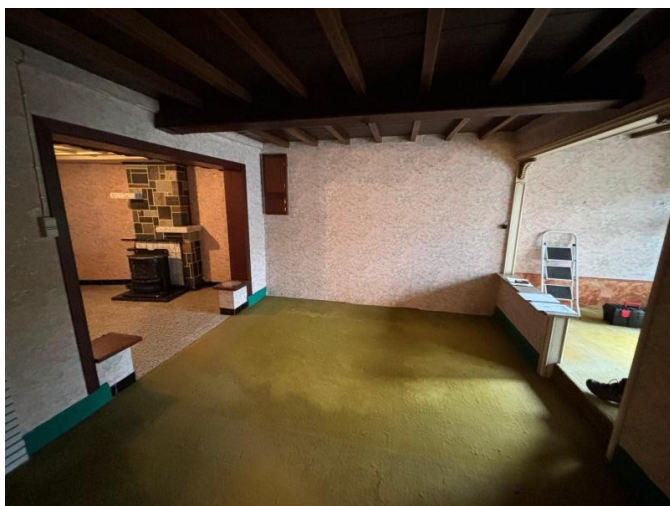
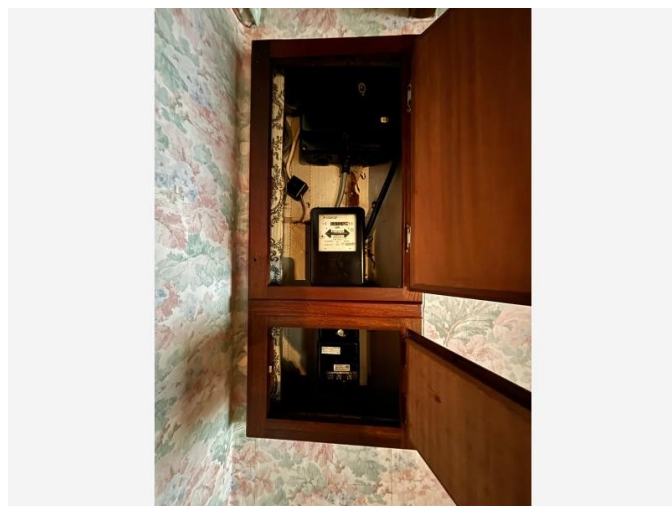
Het asbestmateriaal valt onder de mijlpaal van 2040.

Eindbeoordeling materiaalrisico	Verhoogd materiaalrisico en/of verhoogde kans op vezelvrijgave
---------------------------------	----------------------------------------------------------------

Gebondenheid	Categorie 1: hechtgebonden in oorsprong
Asbestsoort (vezeltype)	Crocidoliet aanwezig
Asbestconcentratie	Laag (< 50%)
Afschermingsgraad van het gehele materiaal	Geheel of deels (ook) vrij aan de binnenlucht
Toestand van het materiaal	Licht beschadigd, licht verweerd. Intact calciumsilicaatmateriaal of categorie III 'gebondenheid'

Beschrijving	Lichtknoppen en elektriciteitsmeter
Omgeving	Binnen
Primaire drager	Communicatie en elektrische infrastructuur en uitrusting
Asbestmateriaal	Plaat, paneel, tablet - Type Bakeliet
Bindmiddel van asbestmateriaal	Kunststof of -hars
Gebondenheid op basis van bindmiddel	Hecht
Hoeveelheid (oppervlakte - dikte - aantal)	• 4,86 m <sup>2</sup> - 0,20 cm - 1 stuk
Totaal volume	0,01 m <sup>3</sup>
Eenvoudig bereikbaar	Ja
Bevestigingswijze	• Onbekend
Identificatiemethode	Vaststelling zonder monstername
Destructieve handeling voor identificatie	Nee

- Zorg voor een veilig beheer. Vermijd het beschadigen van het asbestmateriaal. Controleer de toestand jaarlijks op wijzigingen.

- Eenvoudige handelingen: mag via doe-het-zelf of door werknemer(s) met opleidingsattest eenvoudige handelingen  
Bij grondige renovatie van de woning worden de lichtschakelaars en elektriciteitsmeter best verwijderd door een techniker. Breng deze naar een asbestverwerkend bedrijf in een goed afgesloten zak. Draag steeds persoonlijke beschermingsmiddelen.

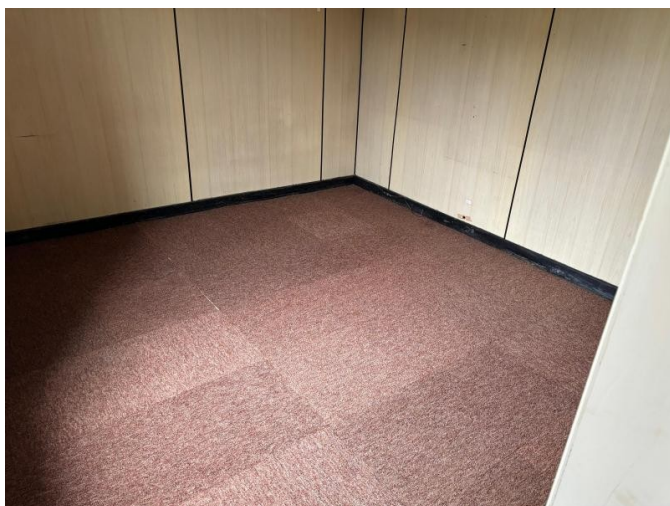
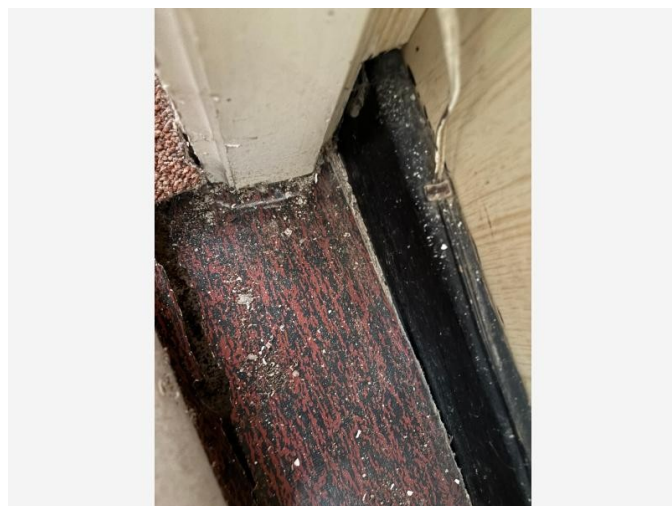
Het asbestmateriaal valt onder de mijlpaal van 2034.

Eindbeoordeling materiaalrisico	Verhoogd materiaalrisico en/of verhoogde kans op vezelvrijgave
Opmerking	In de slaapkamer beneden is het vloerzeil bedekt met tegels vasttapijt.

Gebondenheid	Categorie 2: niet-hechtgebonden met matrix
Asbestsoort (vezeltype)	Alleen chrysotiel
Asbestconcentratie	Hoog ( $\geq 50\%$ )
Afschermingsgraad van het gehele materiaal	Geheel of deels (ook) vrij aan de binnenlucht
Toestand van het materiaal	Licht beschadigd, licht verweerd. Intact calciumsilicaatmateriaal of categorie III 'gebondenheid'

#	Type	Referentie	Resultaat
5.1	Mengmonster	MM04	Chrysotiel

Beschrijving	Vloerbekleding
Omgeving	Binnen
Primaire drager	Vloer
Asbestmateriaal	Prefab - afwerking - Vloerzeil
Bindmiddel van asbestmateriaal	Karton - papier - viltachtig
Gebondenheid op basis van bindmiddel	Niet-hechtgebonden
Hoeveelheid (oppervlakte - aantal)	<ul style="list-style-type: none"><li>• 35,62 m<sup>2</sup> - 1 stuk</li></ul>
Totale oppervlakte	35,62 m <sup>2</sup>
Eenvoudig bereikbaar	Ja
Bevestigingswijze	<ul style="list-style-type: none"><li>• Los (al dan niet bedekt)</li><li>• Verlijmd, ingegoten, versmeerd</li></ul>
Identificatiemethode	Vaststelling met monsternamen
Destructieve handeling voor identificatie	Nee
Opmerking	Een mengstaal werd genomen ter hoogte van de inkomdeur slaapkamer gelijkvloers en ter hoogte van de trap boven.

- Zorg voor een veilig beheer. Vermijd het beschadigen van het asbestmateriaal. Controleer de toestand jaarlijks op wijzigingen.

- Hermetische zone (erkend asbestverwijderaar)  
Lat het vloerzeil verwijderen door een erkend asbestverwerkend bedrijf.

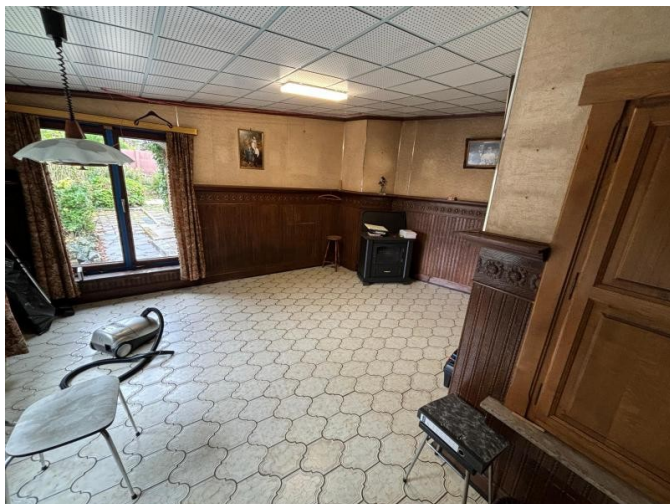
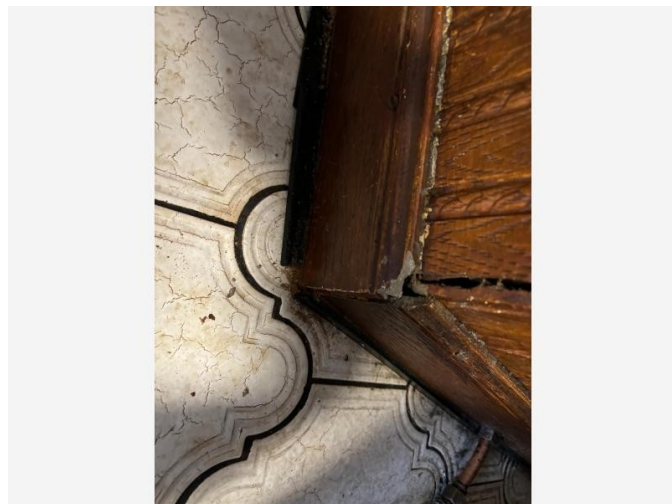
Het asbestmateriaal valt onder de mijlpaal van 2040.

Eindbeoordeling materiaalrisico	Laag materiaalrisico en/of verlaagde kans op vezelvrijgave
---------------------------------	------------------------------------------------------------

Gebondenheid	Categorie 1: hechtgebonden in oorsprong
Asbestsoort (vezeltype)	Alleen chrysotiel
Asbestconcentratie	Laag (< 50%)
Afschermingsgraad van het gehele materiaal	Geheel of deels (ook) vrij aan de binnenlucht
Toestand van het materiaal	Licht beschadigd, licht verweerd. Intact calciumsilicaatmateriaal of categorie III 'gebondenheid'

#	Type	Referentie	Resultaat
6.1	Puntmonster	MM03	Chrysotiel

Beschrijving	Lambrisering keuken
Omgeving	Binnen
Primaire drager	Binnenwand
Asbestmateriaal	Plaat, paneel, tablet - Type Menuiserite
Bindmiddel van asbestmateriaal	Cement
Gebondenheid op basis van bindmiddel	Hecht
Hoeveelheid (oppervlakte - dikte - aantal)	<ul style="list-style-type: none"><li>• 20,32 m<sup>2</sup> - 0,50 cm - 1 stuk</li></ul>
Totaal volume	0,102 m <sup>3</sup>
Eenvoudig bereikbaar	Ja
Bevestigingswijze	<ul style="list-style-type: none"><li>• Genageld, geniet</li></ul>
Identificatiemethode	Vaststelling met monstername
Destructieve handeling voor identificatie	Nee

- Zorg voor een veilig beheer. Vermijd het beschadigen van het asbestmateriaal. Controleer de toestand jaarlijks op wijzigingen.

- Eenvoudige handelingen: mag via doe-het-zelf of door werknemer(s) met opleidingsattest eenvoudige handelingen  
Verwijder de lambrisering bij renovatie van de woning. Stockeer en vervoer ze in een goed afgesloten zak en breng ze naar een asbestverwerkend bedrijf of containerpark indien toegelaten. Draag steeds persoonlijke beschermingsmiddelen zoals handschoenen, wegwerpoverall, mondmasker.

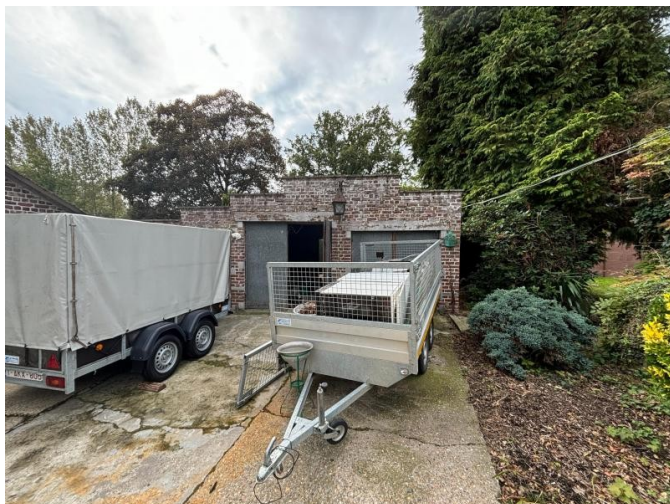
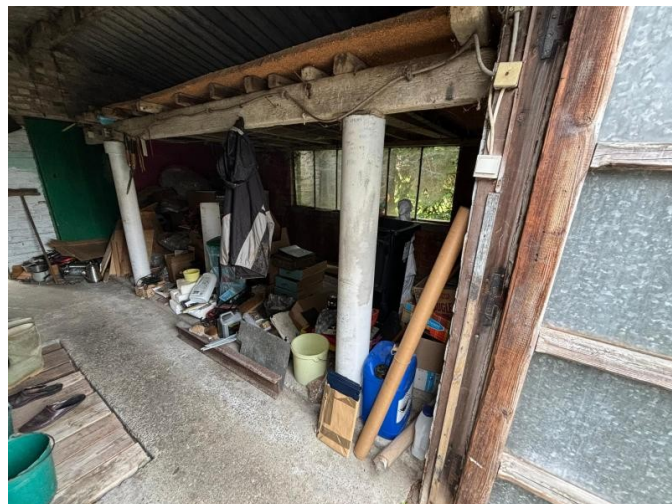
Het asbestmateriaal valt onder de mijlpaal van 2040.

Eindbeoordeling materiaalrisico	Laag materiaalrisico en/of verlaagde kans op vezelvrijgave
---------------------------------	------------------------------------------------------------

Gebondenheid	Categorie 1: hechtgebonden in oorsprong
Asbestsoort (vezeltype)	Crocidoliet aanwezig
Asbestconcentratie	Laag (< 50%)
Afschermingsgraad van het gehele materiaal	Niet stootvaste afscherming
Toestand van het materiaal	Licht beschadigd, licht verweerd. Intact calciumsilicaatmateriaal of categorie III 'gebondenheid'

Beschrijving	Steunpalen werkplaats
Omgeving	Binnen
Primaire drager	Fundering-draagstructuur (horizontaal, verticaal)
Asbestmateriaal	Verloren bekisting - Buis, koker
Bindmiddel van asbestmateriaal	Cement
Gebondenheid op basis van bindmiddel	Hecht
Hoeveelheid (lengte - omtrek - dikte - aantal)	<ul style="list-style-type: none"><li>• 1,65 m - 53,38 cm - 1,00 cm - 2 stuks</li></ul>
Totaal volume	0,018 m <sup>3</sup>
Eenvoudig bereikbaar	Ja
Bevestigingswijze	<ul style="list-style-type: none"><li>• Verlijmd, ingegoten, versmeerd</li></ul>
Identificatiemethode	Vaststelling zonder monsternamen
Destructieve handeling voor identificatie	Nee

- Zorg voor een veilig beheer. Vermijd het beschadigen van het asbestmateriaal. Controleer de toestand jaarlijks op wijzigingen.

- Eenvoudige handelingen: mag via doe-het-zelf of door werknemer(s) met opleidingsattest eenvoudige handelingen  
Bij grondige renovatie kunnen de steunpijlers vervangen worden door metalen pijlers. Zorg dat dez niet beschadigd worden bij het verwijderen. Draag steeds persoonlijke beschermingsmiddelen zoals handschoenen, wegwerpoverall, mondmasker.

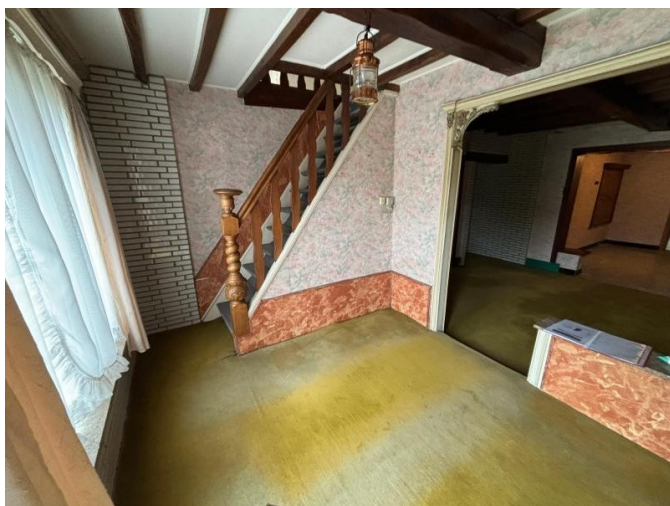
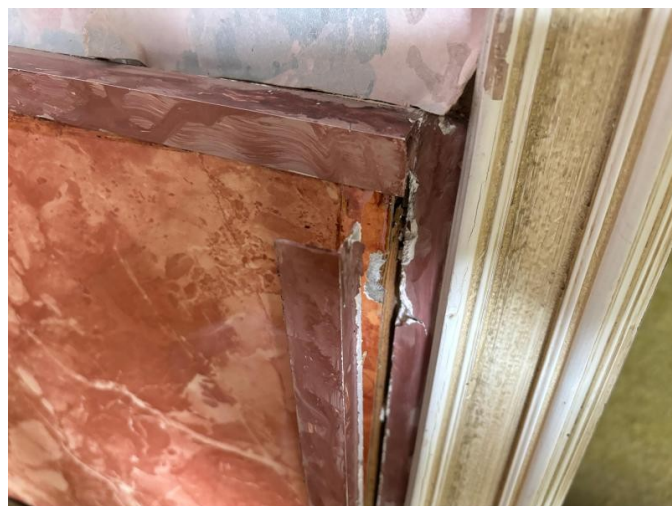
Het asbestmateriaal valt onder de mijlpaal van 2040.

Beschrijving	Lambrisering inkomhall
Omgeving	Binnen
Primaire drager	Binnenwand
Asbestmateriaal	Plaat, paneel, tablet - Type Menuiserite
Bindmiddel van asbestmateriaal	Cement
Gebondenheid op basis van bindmiddel	Hecht
Hoeveelheid (oppervlakte - dikte - aantal)	• 5,40 m <sup>2</sup> - 0,50 cm - 1 stuk
Totaal volume	0,027 m <sup>3</sup>
Eenvoudig bereikbaar	Ja
Bevestigingswijze	• Genageld, geniet
Identificatiemethode	Vaststelling met monstername
Destructieve handeling voor identificatie	Nee

- Zorg voor een veilig beheer. Vermijd het beschadigen van het asbestmateriaal. Controleer de toestand jaarlijks op wijzigingen.

- Eenvoudige handelingen: mag via doe-het-zelf of door werknemer(s) met opleidingsattest eenvoudige handelingen  
Verwijder de lambrisering bij renovatie van de woning. Stockeer en vervoer ze in een goed afgesloten zak en breng ze naar een asbestverwerkend bedrijf of containerpark indien toegelaten. Draag steeds persoonlijke beschermingsmiddelen zoals handschoenen, wegwerpoverall, mondk masker.

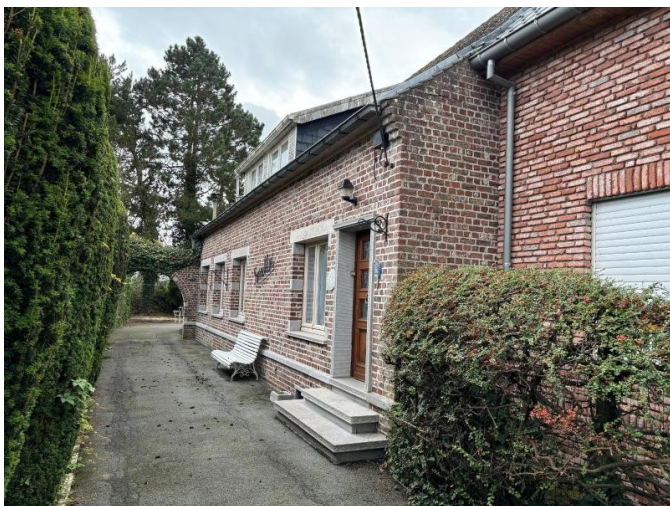
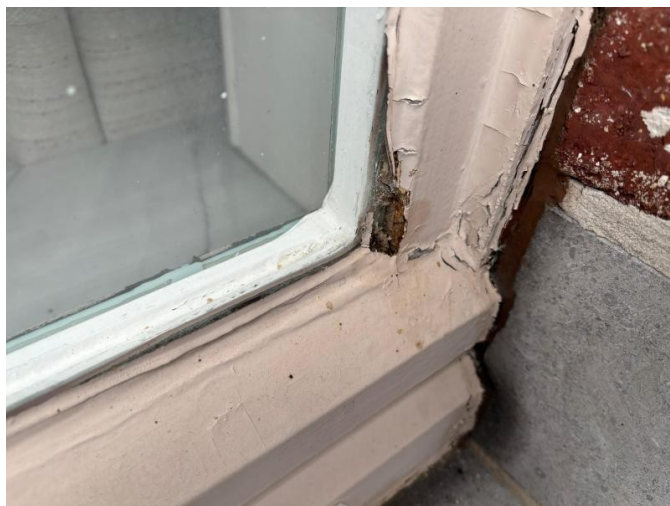
## Fiche 17: Mastiek houten ramen

Geen asbest

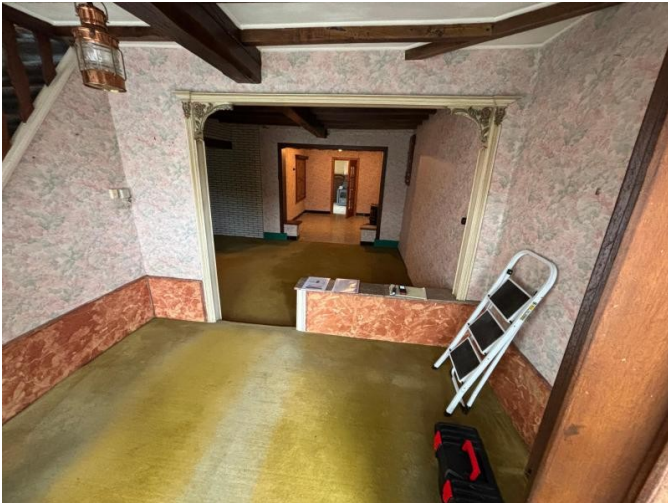
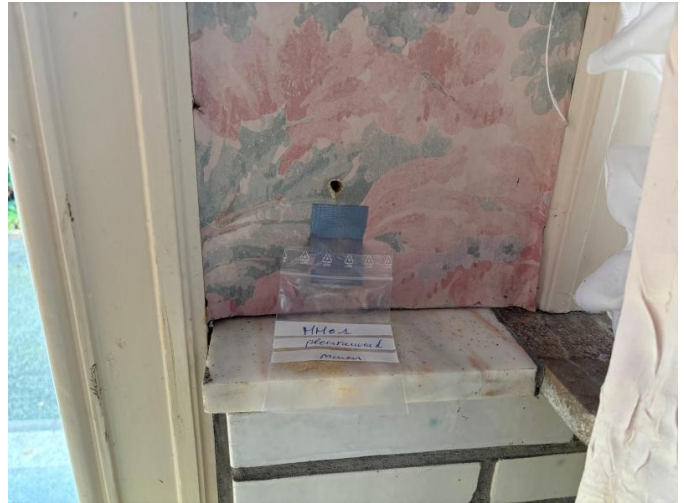
## Fiche 18: Pleisterwerk muren

Geen asbest
