Asbestinventarisatetest

Redingenstraat 85, 3000 Leuven

Attestnummer : **20240502-000493.000**

Niet-asbestveilig

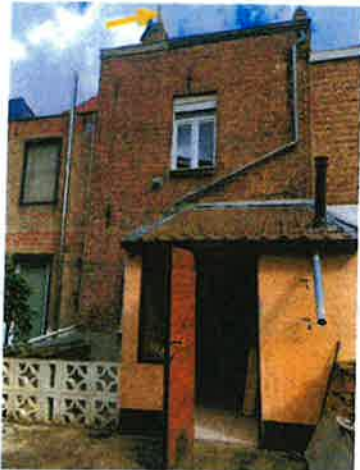
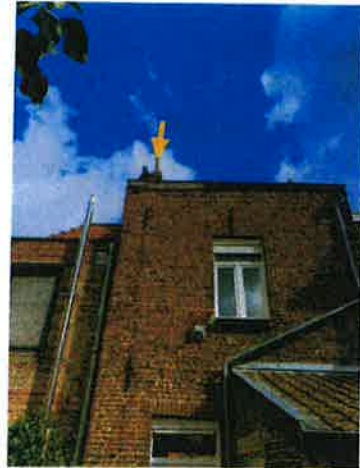
Fiche 1: Cementbuis schouw

Het asbestmateriaal valt onder de mijlpaal van 2034.

Laag materiaalrisico en/of verlaagde kans op vezelvrijgave

Crocidoliet aanwezig

Laag (< 50%)

Geheel of deels vrij aan de buitenlucht

Licht beschadigd, licht verweerd. Intact materiaal type Pical – asbestboard of categorie III 'gebondenheid'

Cementbuis schouw

- Zorg voor een veilig beheer. Vermijd het beschadigen van het asbestmateriaal. Controleer de toestand jaarlijks op wijzigingen.

- Eenvoudige handelingen: mag via doe-het-zelf of door werknemer(s) met opleidingsattest eenvoudige handelingen
Mag via doe-het-zelf of door werknemer(s) met opleidingsattest eenvoudige handelingen verwijderd worden.

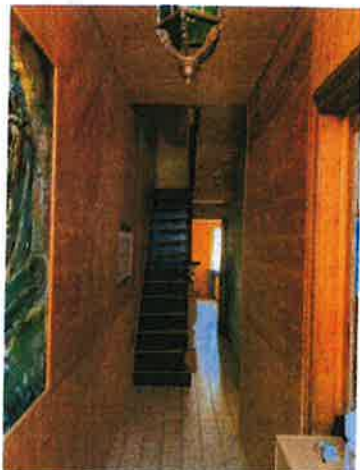
Fiche 2: Houten wanden

Een groot deel van de binnenwanden zijn bedekt met houten planken.

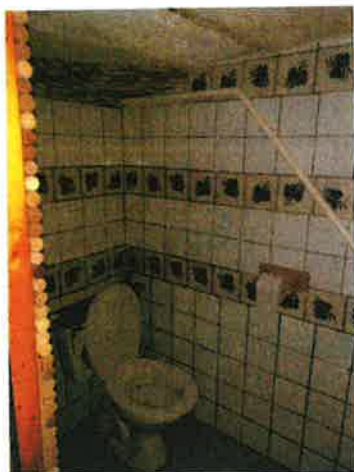
Fiche 3: Tegelijm wc en badkamer

De tegelijm achter de betegeling kan mogelijks asbestvezels bevatten. Staalname niet mogelijk zonder schade toe te brengen.

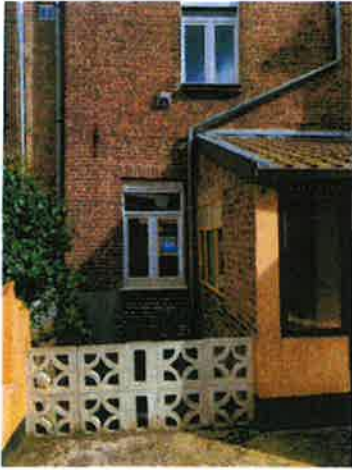
Fiche 4: Mastiek-kit ramen

Het mastiek en kit van de ramen werd nagekeken en is niet asbestverdacht.

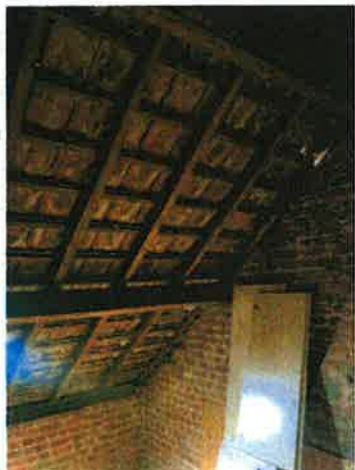
Fiche 5: Onderdak

De woning heeft geen onderdak.

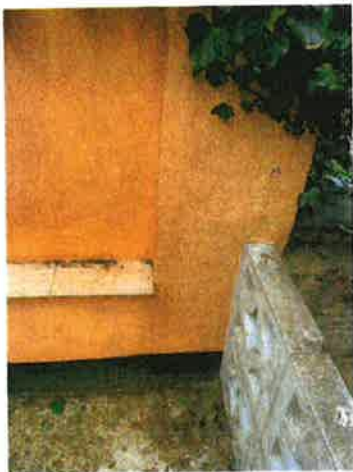
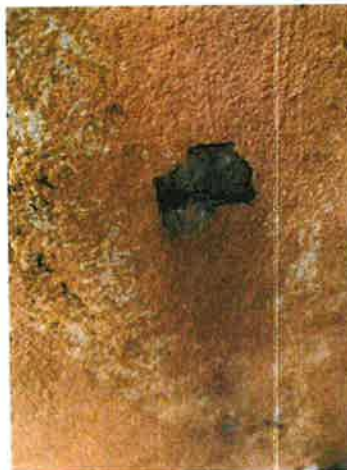
Fiche 6: Cement achtergevel

Geen asbest

#	Type	Referentie	Resultaat
6.1	Puntmonster	MM3_cement_gevel	Geen asbest

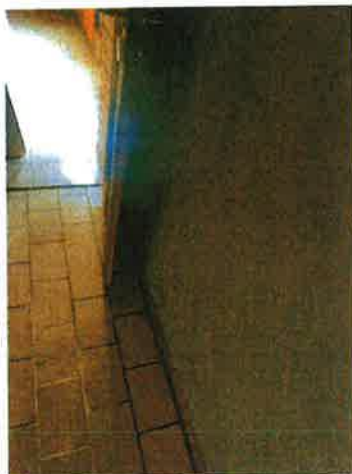
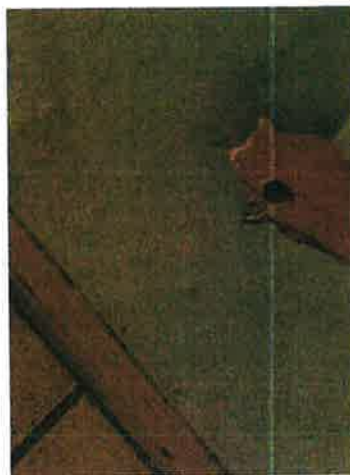
Fiche 7: Pleisterwerk wand

Geen asbest

#	Type	Referentie	Resultaat
7.1	Mengmonster	MM1_pleisterwerk_wand	Geen asbest

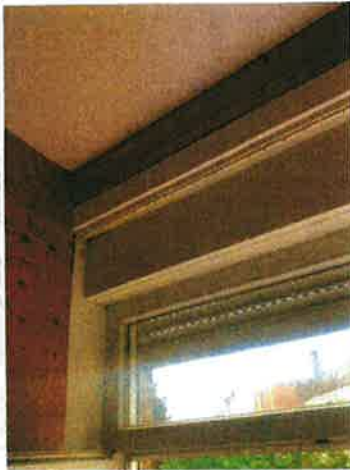
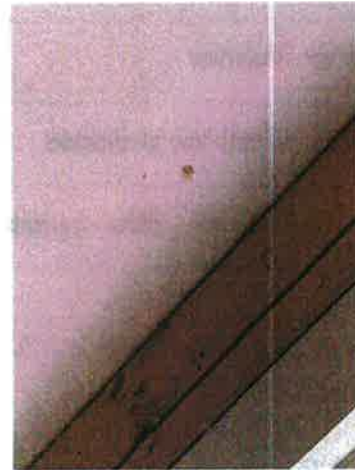
Fiche 8: Pleister plafond

Geen asbest

#	Type	Referentie	Resultaat
8.1	Mengmonster	MM2_pleisterwerk_plafond	Geen asbest
