# Asbestinventarisatetest

Stationsplein 41, 8770 Ingelmunster

Attestnummer : 20240206-000487.000

Uitgegeven op : 06.02.2024

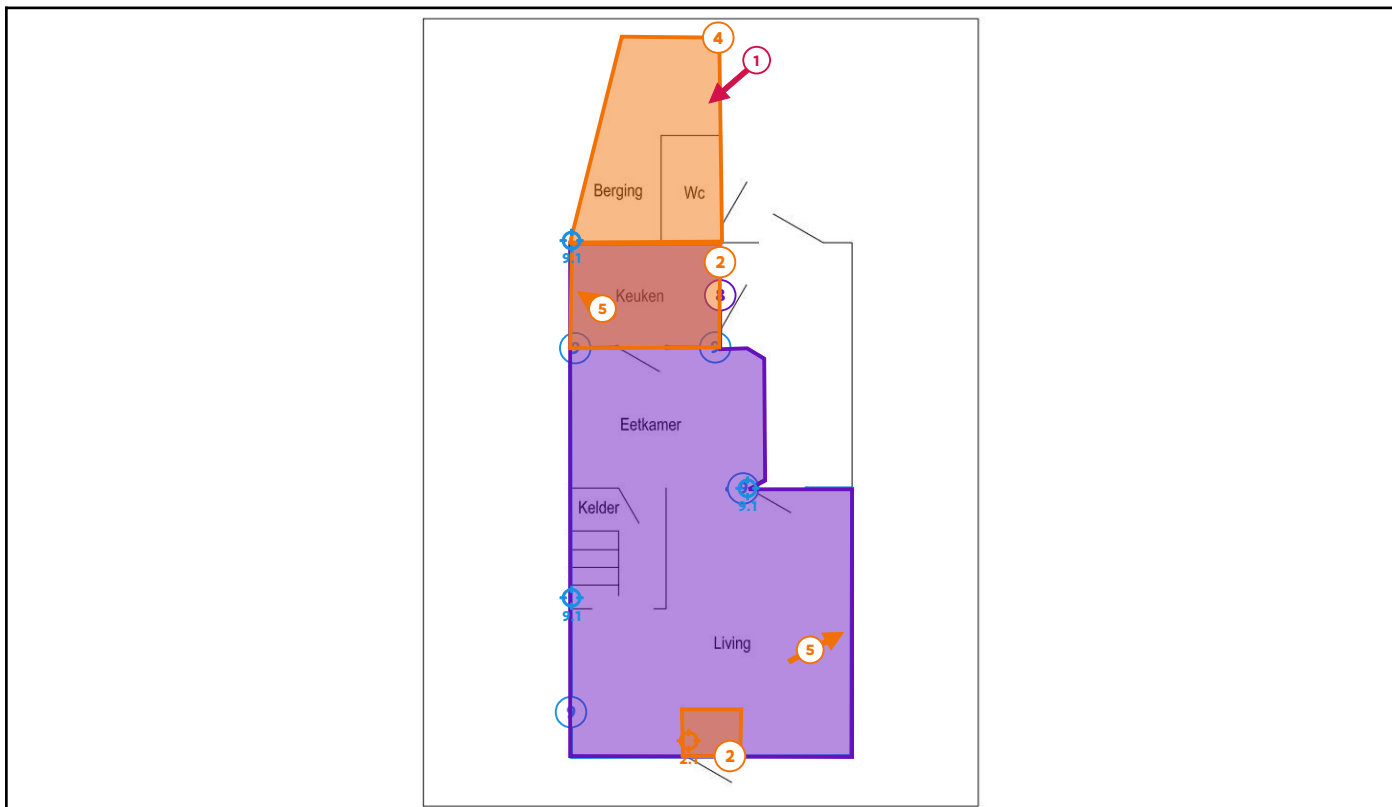
## Plan 1.2: Woning gelijkvloers

Beschrijving	Type	Actie
1. Afval golfplaten en asbestcementbuis	Asbestmateriaal	<b>Dringend verwijderen</b>
2. Vinyltegel	Asbestmateriaal	<b>Verwijderen</b>
2.1 Code: MC-2023/403.A3	Puntmonster	-
4. Asbestcementen golfplaten	Asbestmateriaal	<b>Verwijderen</b>
5. Asbestkoord	Asbestmateriaal	<b>Verwijderen</b>
8. Plafond in hout en andere materialen	Advies	-
9. Pleister muur mengstaal	Geen asbest	-
9.1 Code: MC-2023/403.A1	Mengmonster	-

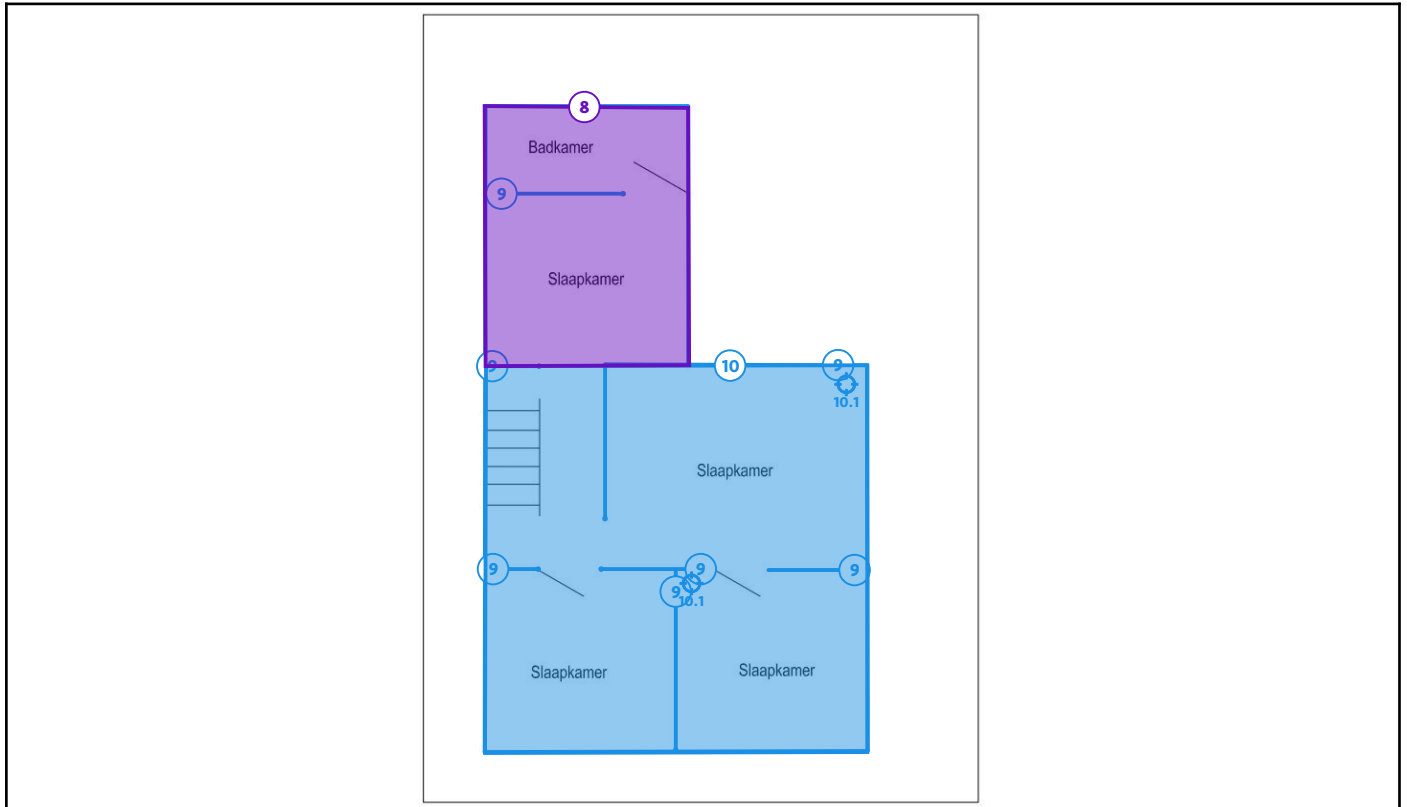
## Plan 1.3: Woning eerste verdiep

Beschrijving	Type	Actie
8. Plafond in hout en andere materialen	Advies	-
9. Pleister muur mengstaal	Geen asbest	-
10. Pleister plafond mengstaal	Geen asbest	-
10.1 Code: MC-2023/403.A2	Mengmonster	-

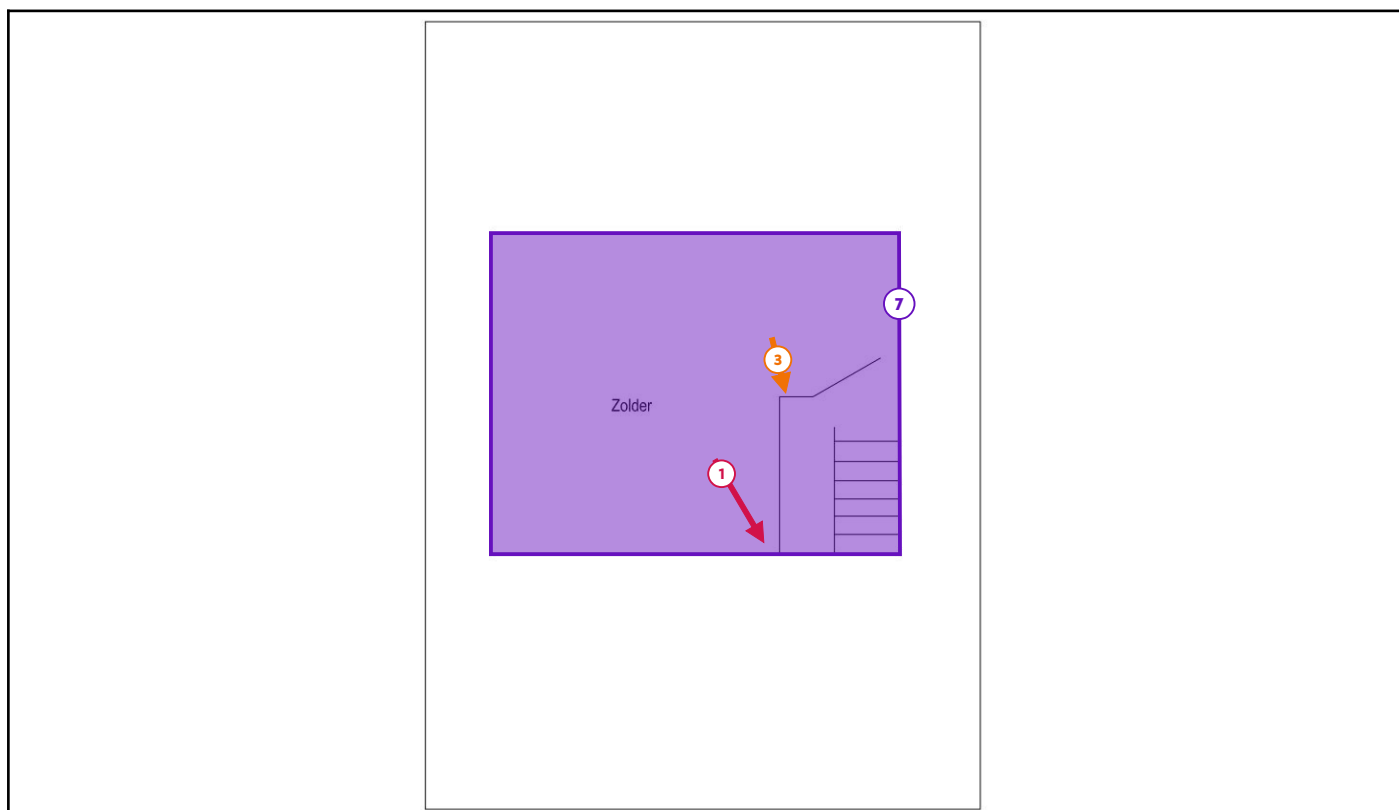
## Plan 1.4: Woning zolder

Beschrijving	Type	Actie
1. Afval golfplaten en asbestcementbuis	Asbestmateriaal	Dringend verwijderen
3. Bakeliet schakelaars	Asbestmateriaal	Verwijderen
7. Geen onderdak aanwezig	Advies	-

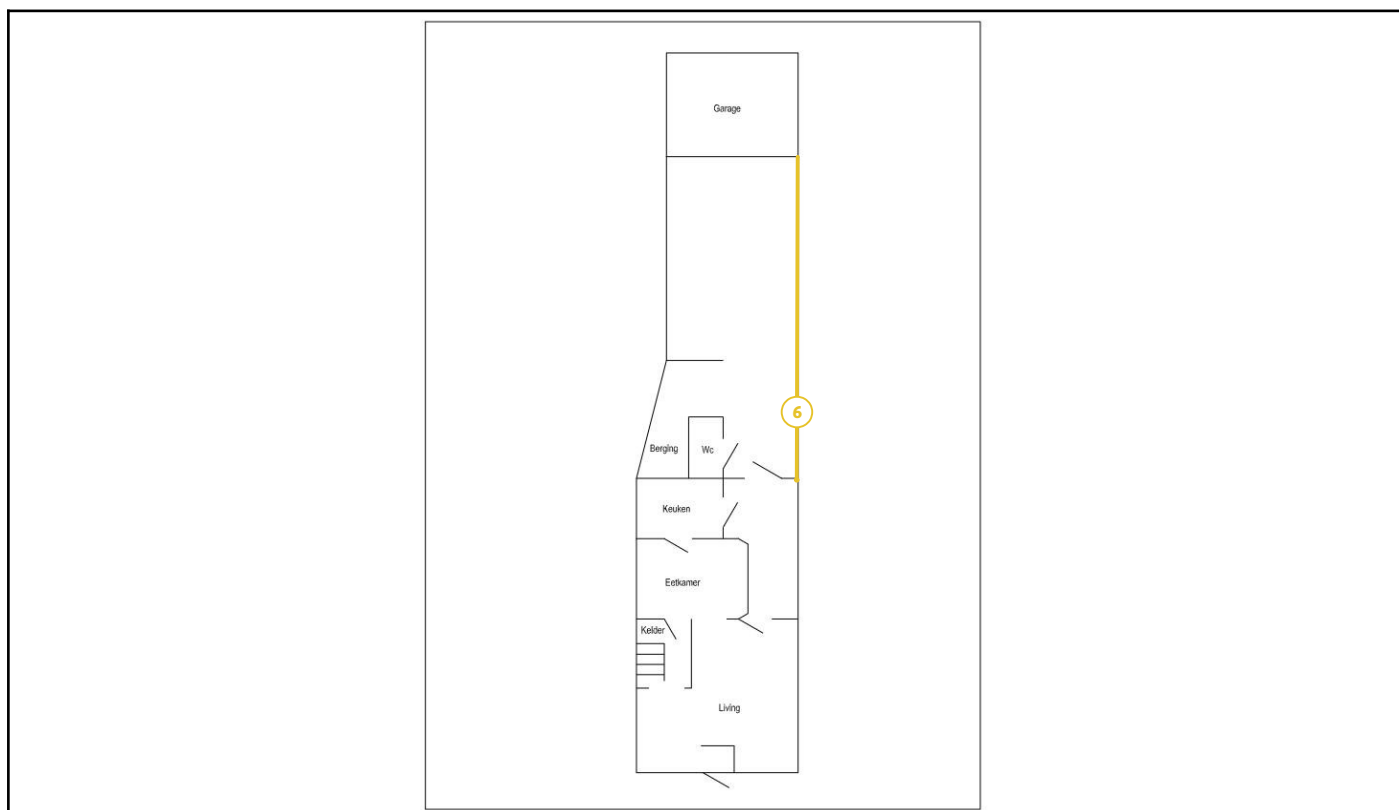
## Plan 1.5: Woning grondplan

Beschrijving	Type	Actie
6. Deksteen muur	Asbestmateriaal	Zorgvuldig beheren

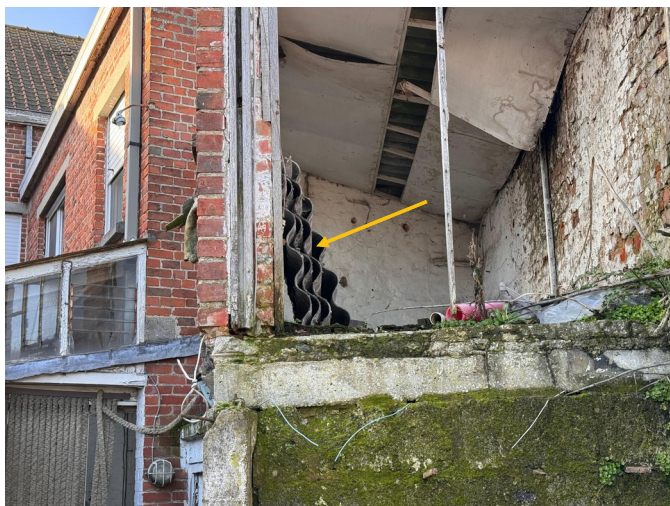
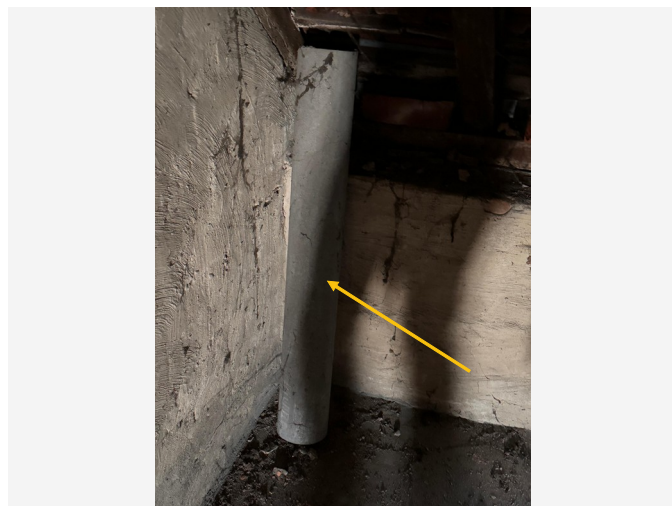
Beschrijving	Afval golfplaten en asbestcementbuis
Type afvalstof	Betreft stock-voorraad of gedemonteerde asbestmaterialen
Aanwezige resten	Asbestcementen golfplaten en buis
Omgeving	Binnen
Primaire drager	Vloer
Asbestmaterialen	<ul style="list-style-type: none"><li>• Buis, koker, leiding, pijp, doorvoer</li><li>• Dak- en gevelbekleding - Golfplaat</li></ul>
Bindmiddel van asbestmateriaal	Cement
Gebondenheid op basis van bindmiddel	Hecht
Hoeveelheid (gewicht - aantal)	<ul style="list-style-type: none"><li>• 90,00 kg - 1 stuk</li></ul>
Totaal gewicht	90,00 kg
Eenvoudig bereikbaar	Ja
Identificatiemethode	Vaststelling zonder monsternamen

**Dringend verwijderen**

- Verwijder het asbestafval.

- Eenvoudige handelingen: mag via doe-het-zelf of door werknemer(s) met opleidingsattest eenvoudige handelingen  
Hechtgebonden asbest kan via eenvoudige handelingen verwijderd worden, mits dragen nodige PBM's. Personeel dient jaarlijks opleiding te volgen bij verwijdering asbest. Meer info achterzijde van dit attest, onder rubriek Asbest beheren en verwijderen.

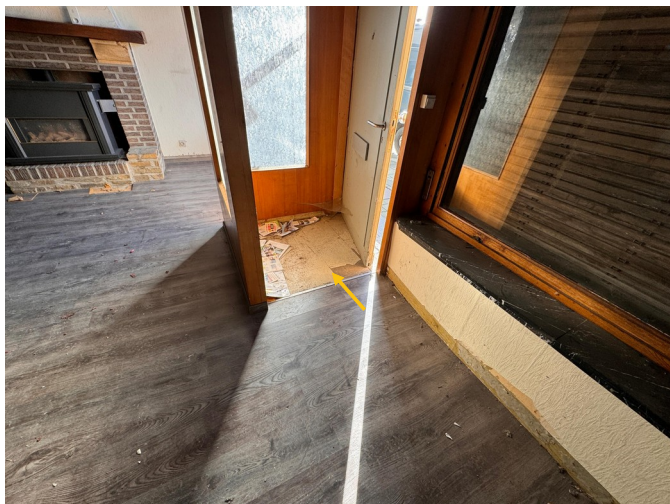
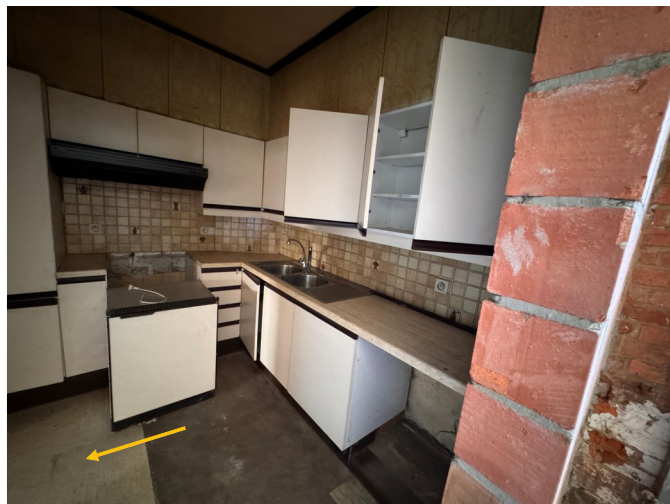
Eindbeoordeling materiaalrisico	Verhoogd materiaalrisico en/of verhoogde kans op vezelvrijgave
---------------------------------	--

Gebondenheid	Categorie 1: hechtgebonden in oorsprong
Asbestsoort (vezeltype)	Alleen chrysotiel
Asbestconcentratie	Laag (< 50%)
Afschermingsgraad van het gehele materiaal	Geheel of deels (ook) vrij aan de binnenlucht
Toestand van het materiaal	Matig beschadigd, matig verweerd

#	Type	Referentie	Resultaat
2.1	Puntmonster	MC-2023/403.A3	Chrysotiel

Beschrijving	Vinyltegel
Omgeving	Binnen
Primaire drager	Vloer
Asbestmateriaal	Prefab - afwerking - Tegel
Bindmiddel van asbestmateriaal	Kunststof of -hars
Gebondenheid op basis van bindmiddel	Hecht
Hoeveelheid (oppervlakte - dikte - aantal)	• 8,00 m <sup>2</sup> - 1,00 cm - 1 stuk
Totaal volume	0,08 m <sup>3</sup>

Verwijderen

- Verwijder dit asbestmateriaal zo snel mogelijk. Volg de toestand goed op.

- Hermetische zone (erkend asbestverwijderaar)  
Lijmlagen en vinyltegels, mogen enkel door erkend asbestverwijderend bedrijf verwijderd worden in hermetische zone. Aannemers te vinden op deze site <https://werk.belgie.be/nl/erkenningen/erkenning-asbest-bedrijven-erkend-voor-afbraak-verwijderingswerken>. Zwarte lijm onder tegel werd niet aangetroffen. Indien tegel in 1 stuk kan verwijderd worden, mag dit in eenvoudige handelingen.

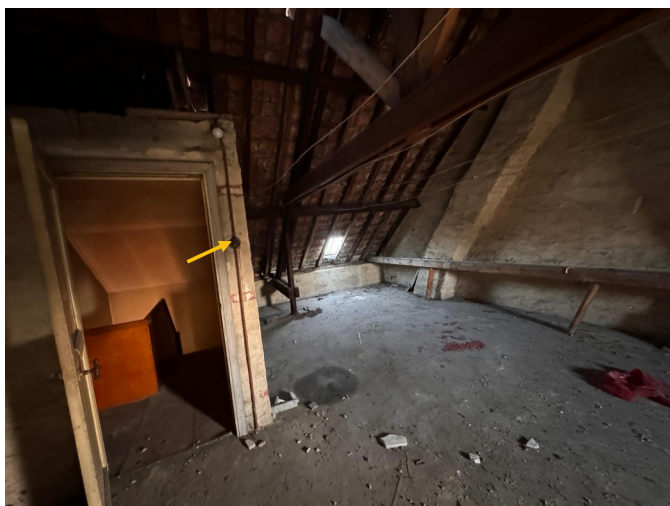
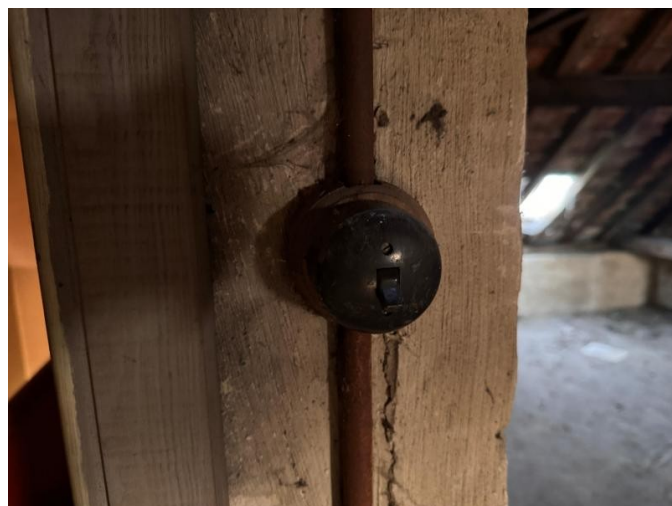
Eindbeoordeling materiaalrisico	Verhoogd materiaalrisico en/of verhoogde kans op vezelvrijgave
---------------------------------	--

Gebondenheid	Categorie 1: hechtgebonden in oorsprong
Asbestsoort (vezeltype)	Crocidoliet aanwezig
Asbestconcentratie	Laag (< 50%)
Afschermingsgraad van het gehele materiaal	Geheel of deels (ook) vrij aan de binnenlucht
Toestand van het materiaal	Licht beschadigd, licht verweerd. Intact materiaal type Pical – asbestboard of categorie III 'gebondenheid'

Beschrijving	Bakeliet schakelaars
Omgeving	Binnen
Primaire drager	Communicatie en elektrische infrastructuur en uitrusting
Asbestmateriaal	Plaat, paneel, tablet - Type Bakeliet
Bindmiddel van asbestmateriaal	Cement
Gebondenheid op basis van bindmiddel	Hecht
Hoeveelheid (gewicht - aantal)	<ul style="list-style-type: none"><li>• 0,10 kg - 1 stuk</li></ul>
Totaal gewicht	0,10 kg
Eenvoudig bereikbaar	Ja
Bevestigingswijze	<ul style="list-style-type: none"><li>• Geschroefd</li></ul>
Identificatiemethode	Vaststelling zonder monstername

Verwijderen

- Zorg voor een veilig beheer. Vermijd het beschadigen van het asbestmateriaal. Controleer de toestand jaarlijks op wijzigingen.

- Eenvoudige handelingen: mag via doe-het-zelf of door werknemer(s) met opleidingsattest eenvoudige handelingen  
Hechtgebonden asbest kan via eenvoudige handelingen verwijderd worden, mits dragen nodige PBM's. Personeel dient jaarlijks opleiding te volgen bij verwijdering asbest. Meer info achterzijde van dit attest, onder rubriek Asbest beheren en verwijderen.

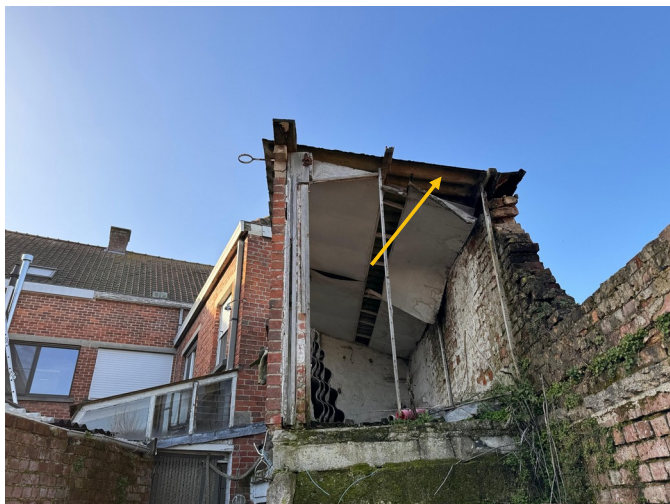
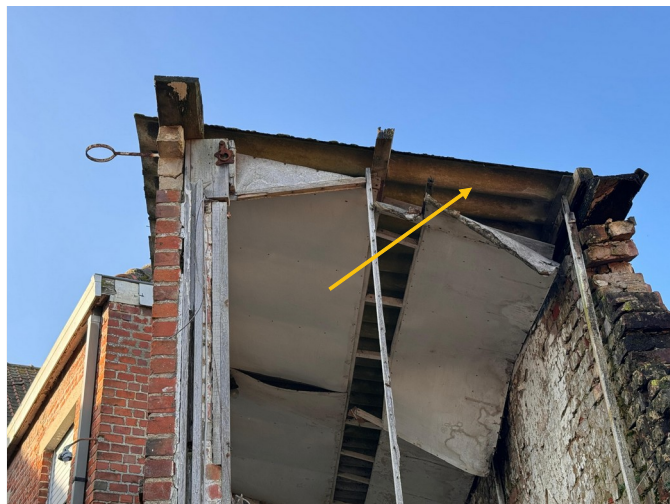
Eindbeoordeling materiaalrisico	Verhoogd materiaalrisico en/of verhoogde kans op vezelvrijgave
---------------------------------	--

Gebondenheid	Categorie 1: hechtgebonden in oorsprong
Asbestsoort (vezeltype)	Crocidoliet aanwezig
Asbestconcentratie	Laag (< 50%)
Afschermingsgraad van het gehele materiaal	Geheel of deels vrij aan de buitenlucht
Toestand van het materiaal	Matig beschadigd, matig verweerd

Beschrijving	Asbestcementen golfplaten
Omgeving	Buiten
Primaire drager	Plat dak
Asbestmateriaal	Dak- en gevelbekleding - Golfplaat
Bindmiddel van asbestmateriaal	Cement
Gebondenheid op basis van bindmiddel	Hecht
Hoeveelheid (oppervlakte - aantal)	• 11,00 m <sup>2</sup> - 1 stuk
Totale oppervlakte	11,00 m <sup>2</sup>
Eenvoudig bereikbaar	Ja
Bevestigingswijze	• Geschroefd

Verwijderen

- Verwijder dit asbestmateriaal zo snel mogelijk. Volg de toestand goed op.
- Hemelwater dat afspoelt van asbestcement daken of gevels kan asbestdeeltjes bevatten. Gebruik het enkel voor gesloten circuits (bv. spoelen toiletten). Reinig na het vervangen van het dak of de gevel de dakgoten en regenwaterput of -ton om asbesthoudend sediment of slib te verwijderen

- Eenvoudige handelingen: mag via doe-het-zelf of door werknemer(s) met opleidingsattest eenvoudige handelingen  
Hechtgebonden asbest kan via eenvoudige handelingen verwijderd worden, mits dragen nodige PBM's. Personeel dient jaarlijks opleiding te volgen bij verwijdering asbest. Meer info achterzijde van dit attest, onder rubriek Asbest beheren en verwijderen.

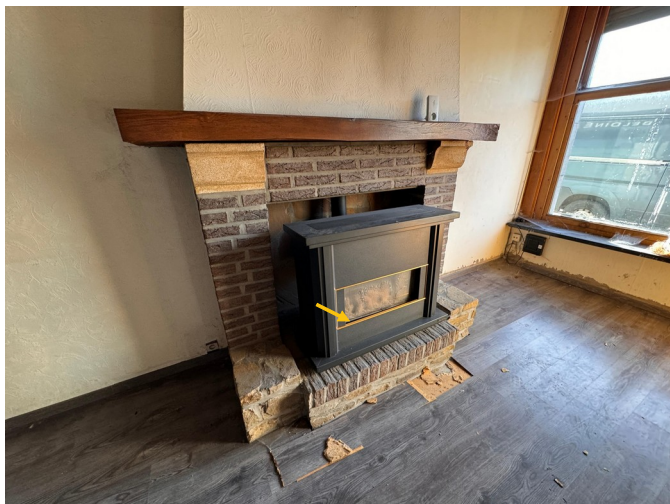
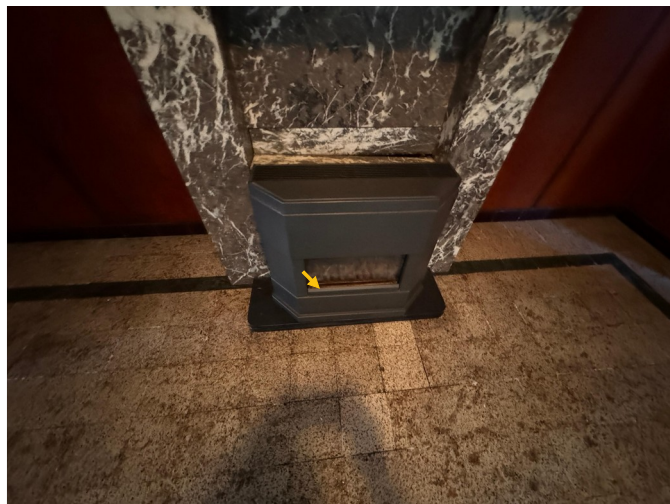
Eindbeoordeling materiaalrisico	Zeer laag materiaalrisico en/of zeer lage kans op vezelvrijgave
---------------------------------	---

Gebondenheid	Categorie 3: niet-hechtgebonden met weinig of geen matrix
Asbestsoort (vezeltype)	Alleen chrysotiel
Asbestconcentratie	Hoog ( $\geq 50\%$ )
Afschermingsgraad van het gehele materiaal	Stootvaste afscherming of omkasting
Toestand van het materiaal	Licht beschadigd, licht verweerd. Intact materiaal type Pical – asbestboard of categorie III 'gebondenheid'

Beschrijving	Asbestkoord
Omgeving	Binnen
Primaire drager	Ruimteverwarming
Asbestmateriaal	Koord, lint, band, strip
Bindmiddel van asbestmateriaal	Weinig of geen bindmiddel (textiel, bevloking, ...)
Gebondenheid op basis van bindmiddel	Niet-hechtgebonden
Hoeveelheid (lengte - omtrek - aantal)	<ul style="list-style-type: none"><li>1,00 m - 1,00 cm - 1 stuk</li></ul>
Totale oppervlakte	0,01 m <sup>2</sup>
Eenvoudig bereikbaar	Ja
Bevestigingswijze	<ul style="list-style-type: none"><li>Verlijmd, ingegoten, versmeerd</li></ul>
Identificatiemethode	Vaststelling zonder monsternamen

Verwijderen

- Zorg voor een veilig beheer. Vermijd het beschadigen van het asbestmateriaal. Controleer de toestand jaarlijks op wijzigingen.

- Eenvoudige handelingen: mag via doe-het-zelf of door werknemer(s) met opleidingsattest eenvoudige handelingen  
Asbestkoorden kunnen via eenvoudige handelingen verwijderd worden, mits dragen nodige PBM's. Toestel zonder demontage afvoeren bij vervanging. Personeel dient jaarlijks opleiding te volgen bij verwijdering asbest.

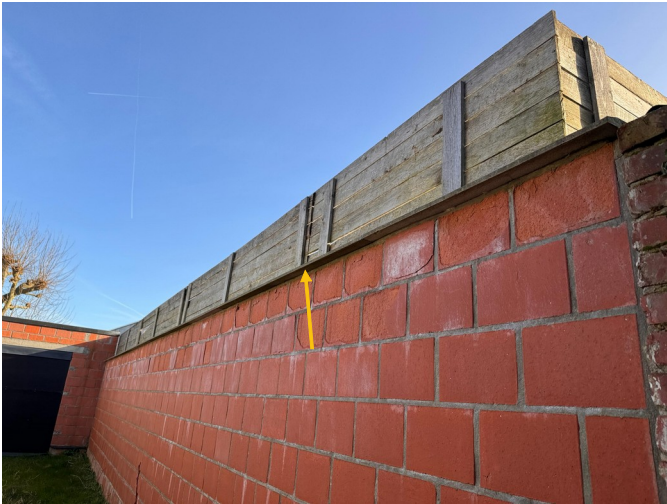
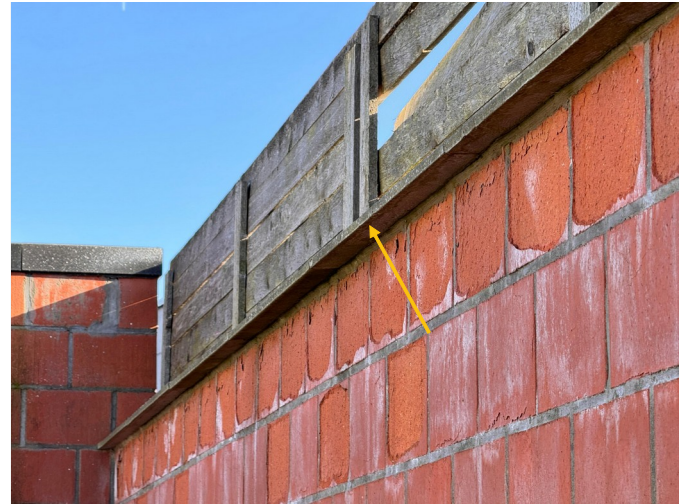
Eindbeoordeling materiaalrisico	Laag materiaalrisico en/of verlaagde kans op vezelvrijgave
---------------------------------	--

Gebondenheid	Categorie 1: hechtgebonden in oorsprong
Asbestsoort (vezeltype)	Crocidoliet aanwezig
Asbestconcentratie	Laag (< 50%)
Afschermingsgraad van het gehele materiaal	Geheel of deels vrij aan de buitenlucht
Toestand van het materiaal	Licht beschadigd, licht verweerd. Intact materiaal type Pical – asbestboard of categorie III 'gebondenheid'

Beschrijving	Deksteen muur
Omgeving	Buiten
Primaire drager	Wand vrijstaand (scheidingsmuur, ...)
Asbestmateriaal	Deksteen, muurkap - Vol
Bindmiddel van asbestmateriaal	Cement
Gebondenheid op basis van bindmiddel	Hecht
Hoeveelheid (oppervlakte - dikte - aantal)	• 6,00 m <sup>2</sup> - 1,50 cm - 1 stuk
Totaal volume	0,09 m <sup>3</sup>

Zorgvuldig beheren

- Zorg voor een veilig beheer. Vermijd het beschadigen van het asbestmateriaal. Controleer de toestand jaarlijks op wijzigingen.
- Hemelwater dat afspoelt van asbestcement daken of gevels kan asbestdeeltjes bevatten. Gebruik het enkel voor gesloten circuits (bv. spoelen toiletten). Reinig na het vervangen van het dak of de gevel de dakgoten en regenwaterput of -ton om asbesthoudend sediment of slib te verwijderen

- Eenvoudige handelingen: mag via doe-het-zelf of door werknemer(s) met opleidingsattest eenvoudige handelingen  
Hechtgebonden asbest kan via eenvoudige handelingen verwijderd worden, mits dragen nodige PBM's. Personeel dient jaarlijks opleiding te volgen bij verwijdering asbest. Meer info achterzijde van dit attest, onder rubriek Asbest beheren en verwijderen.

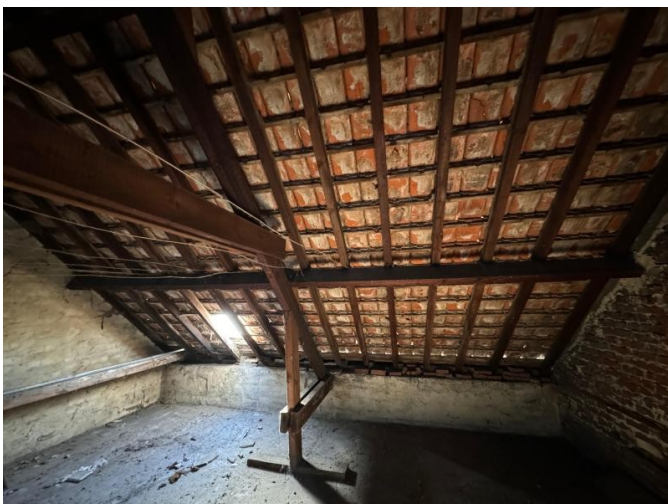
Geen onderdak aanwezig.

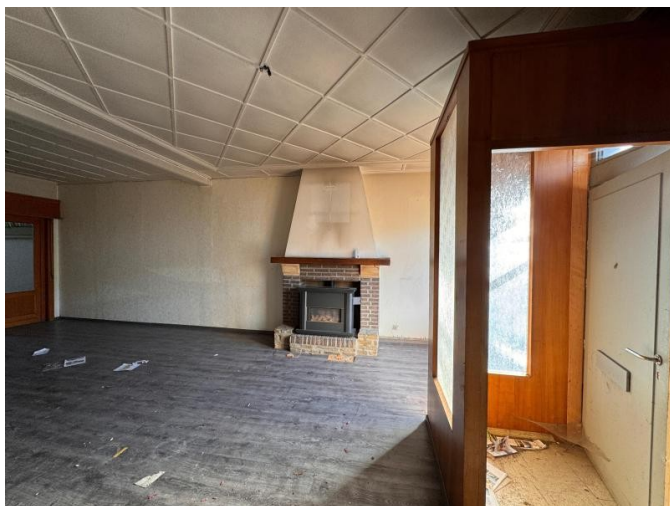
Plafond in hout en andere materialen.

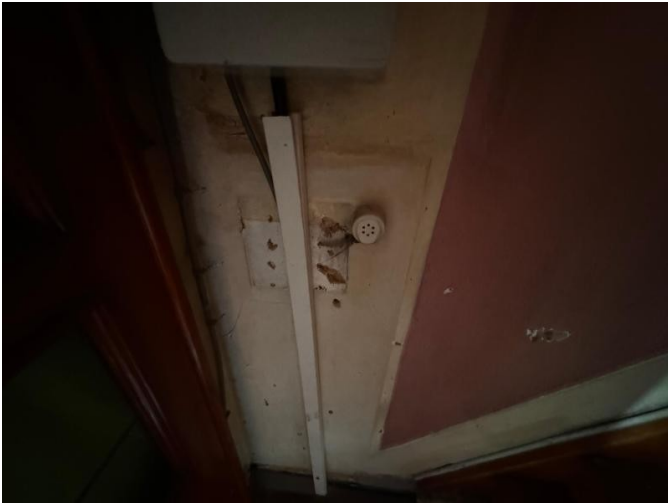
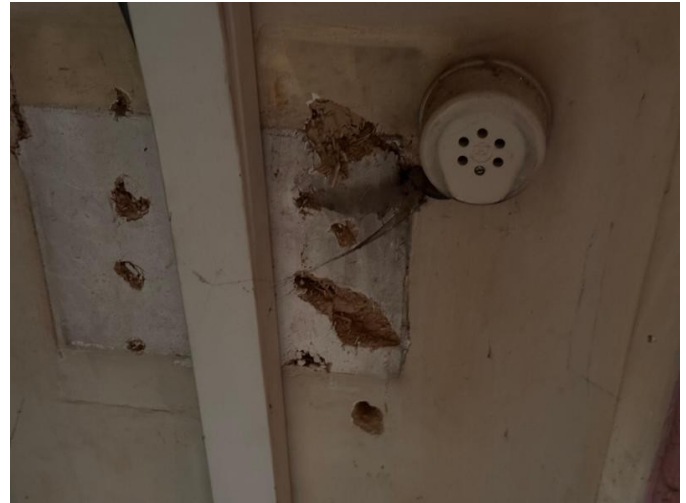
Geen asbest

#	Type	Referentie	Resultaat
9.1	Mengmonster	MC-2023/403.A1	Geen asbest

Beschrijving	Pleister muur mengstaal
Omgeving	Binnen
Primaire drager	Binnenwand

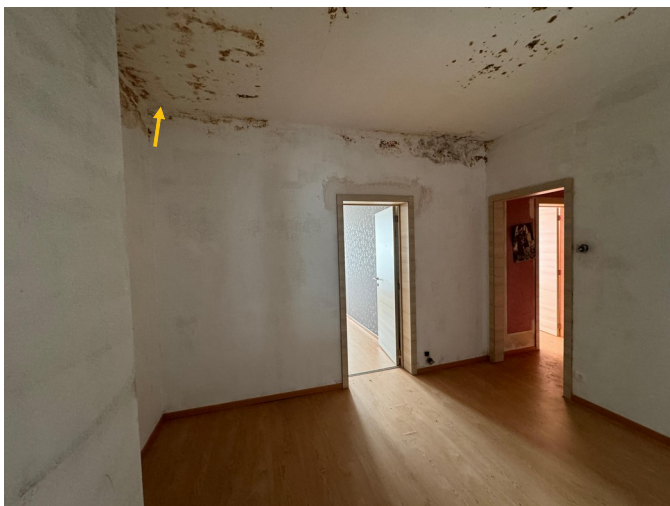
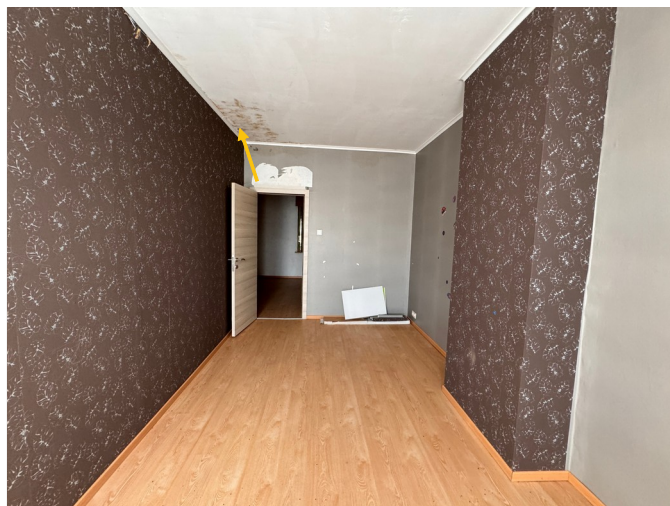
## Fiche 10: Pleister plafond mengstaal

Geen asbest

#	Type	Referentie	Resultaat
10.1	Mengmonster	MC-2023/403.A2	Geen asbest

Beschrijving	Pleister plafond mengstaal
Omgeving	Binnen
Primaire drager	Plafond
Bindmiddel van materiaal	Gips - kalk
