Asbestinventarisatetest

Meulebekerstraat 39, 8770 Ingelmunster

Attestnummer : 20260513-000194.000

Niet-asbestveilig

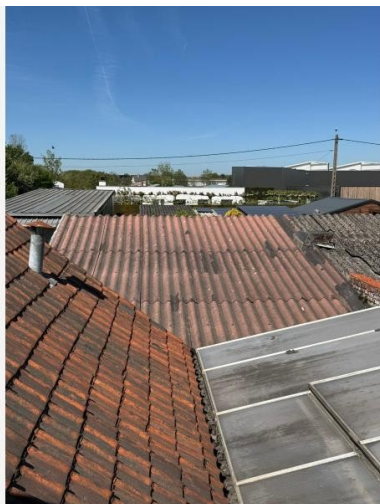
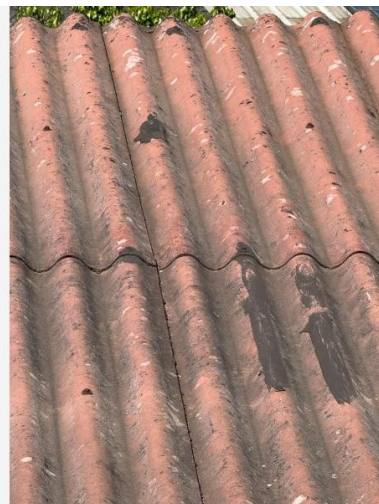
| Eindbeoordeling materiaalrisico | Verhoogd materiaalrisico en/of verhoogde kans op vezelvrijgave |

| Asbestsoort (vezeltype) | Crocidoliet aanwezig |
| Toestand van het materiaal | Matig beschadigd, matig verweerd |

| # | Type | Referentie | Resultaat |
|---|---|---|---|
| 1.1 | Puntmonster | MM05 | Crocidoliet, Chrysotiel |

| Beschrijving | Golfplaten garage + boven keukengedeelte |

Verwijderen

- Zorg voor een veilig beheer. Vermijd het beschadigen van het asbestmateriaal. Controleer de toestand jaarlijks op wijzigingen.
- Verwijder dit asbestmateriaal zo snel mogelijk. Volg de toestand goed op.
- Hemelwater dat afspoelt van asbestcement daken of gevels kan asbestdeeltjes bevatten. Gebruik het enkel voor gesloten circuits (bv. spoelen toiletten). Reinig na het vervangen van het dak of de gevel de dakgoten en regenwaterput of -ton om asbesthoudend sediment of slib te verwijderen

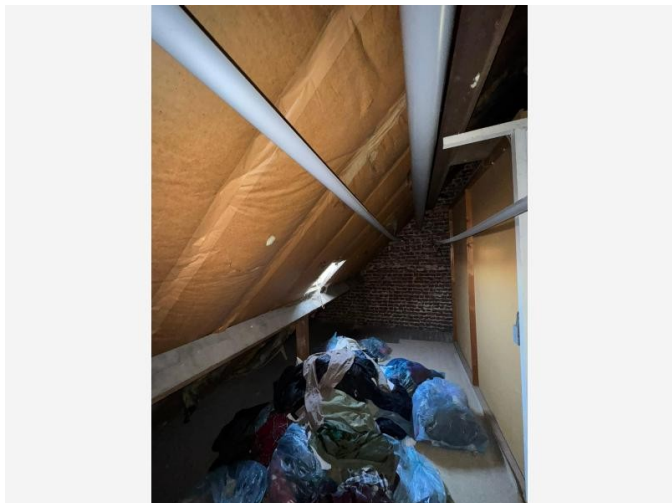
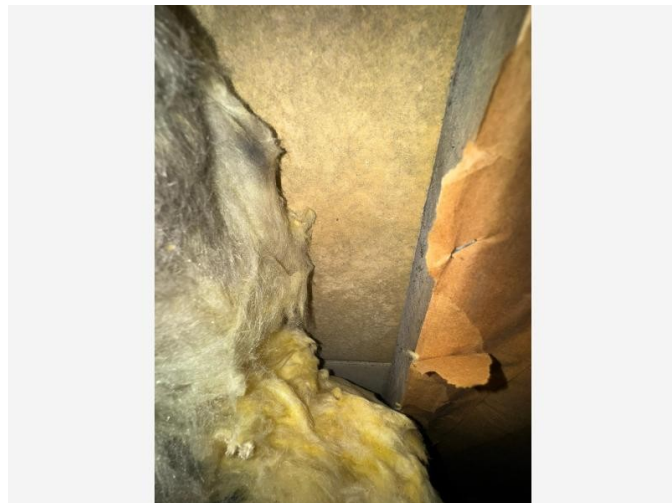
Fiche 2: Materialen onder de dakbedekking (onderdak, ...)

| Eindbeoordeling materiaalrisico | Zeer laag materiaalrisico en/of zeer lage kans op vezelvrijgave |

| Asbestsoort (vezeltype) | Alleen chrysotiel aanwezig |
| Toestand van het materiaal | Licht beschadigd, licht verweerd. Intacte calciumsilicaatplaat of materiaal met categorie 3-gebondenheid |

| # | Type | Referentie | Resultaat |
|---|---|---|---|
| 2.1 | Puntmonster | MM03 | Chrysotiel |

| Beschrijving | Materialen onder de dakbedekking (onderdak, ...) |

Zorgvuldig beheren

- Zorg voor een veilig beheer. Vermijd het beschadigen van het asbestmateriaal. Controleer de toestand jaarlijks op wijzigingen.

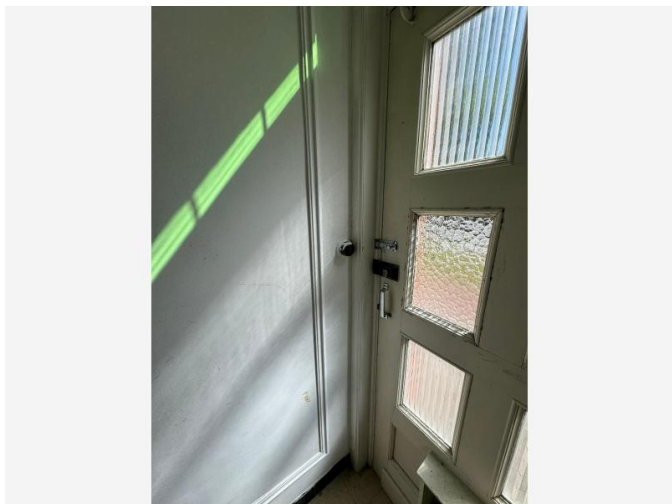
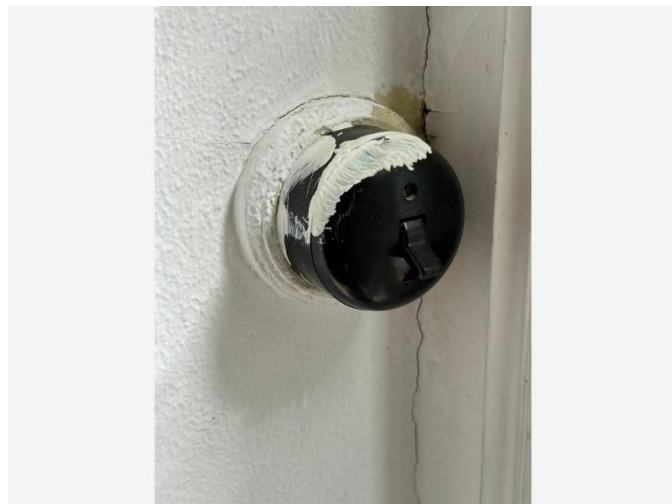
| Eindbeoordeling materiaalrisico | Laag materiaalrisico en/of verlaagde kans op vezelvrijgave |

| Asbestsoort (vezeltype) | Crocidoliet aanwezig |
| Toestand van het materiaal | Onbeschadigd, niet verweerd |

| Beschrijving | Bakeliet toepassingen |

Zorgvuldig beheren

- Zorg voor een veilig beheer. Vermijd het beschadigen van het asbestmateriaal. Controleer de toestand jaarlijks op wijzigingen.
- Voer bijkomende staalname(s) uit.

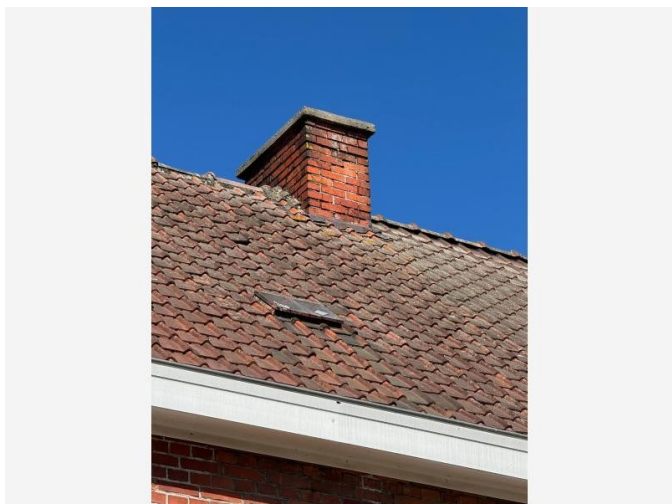
Reden: Het te onderzoeken materiaal situeert zich hoger dan 3,50 m te rekenen vanaf een veilige ondergrond

Uitleg van de asbestdeskundige: De schouw bevindt zich hoger dan 3.50 meter. Deze is niet inspecteerbaar, er bestaat een kans dat er zich nog een vezelcementschouw bevindt.

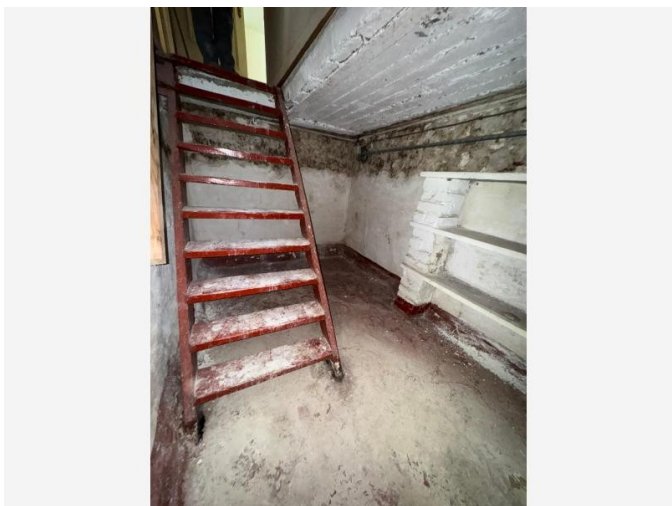
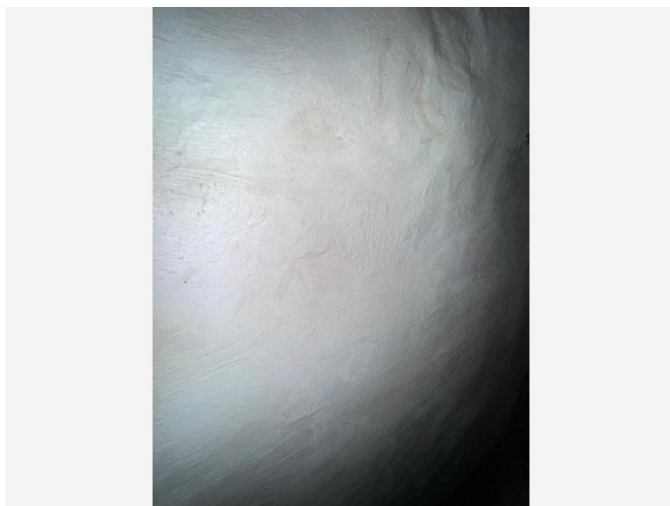
Geen asbest

| # | Type | Referentie | Resultaat |
|---|---|---|---|
| 5.1 | Mengmonster | MM04 | Geen asbest |

| Beschrijving | Cementering kelder |

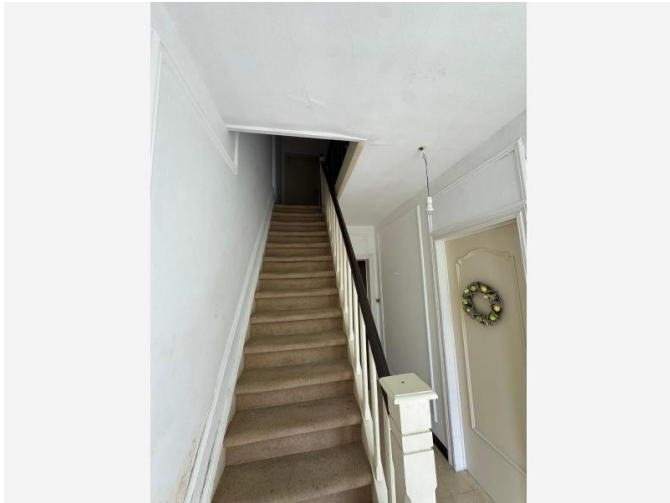
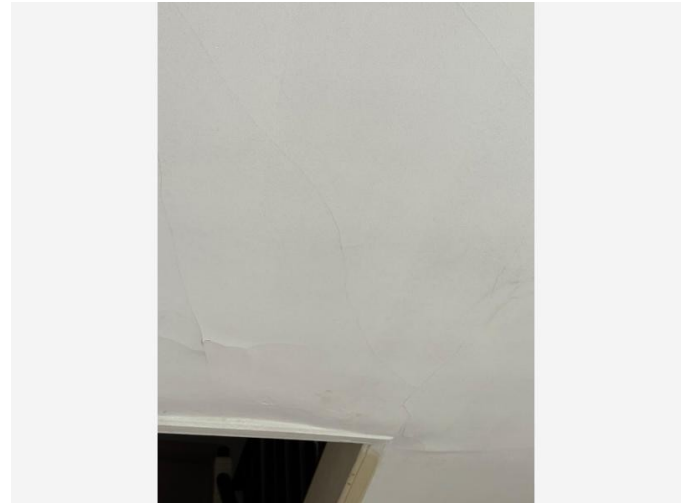
Fiche 6: Pleisterwerk plafond

Geen asbest

| # | Type | Referentie | Resultaat |
|---|---|---|---|
| 6.1 | Mengmonster | MM02 | Geen asbest |

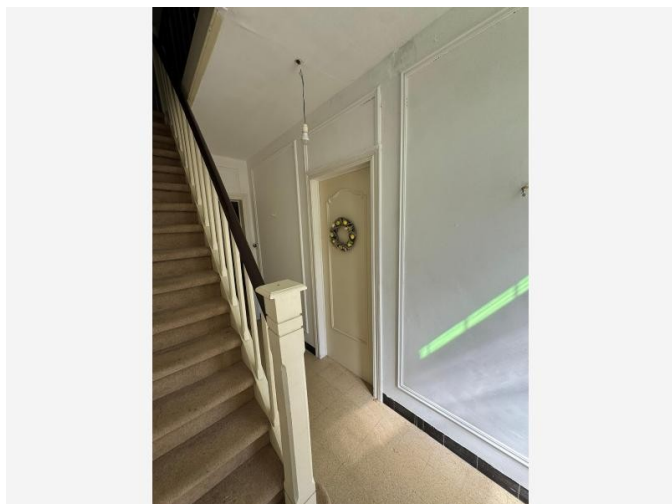
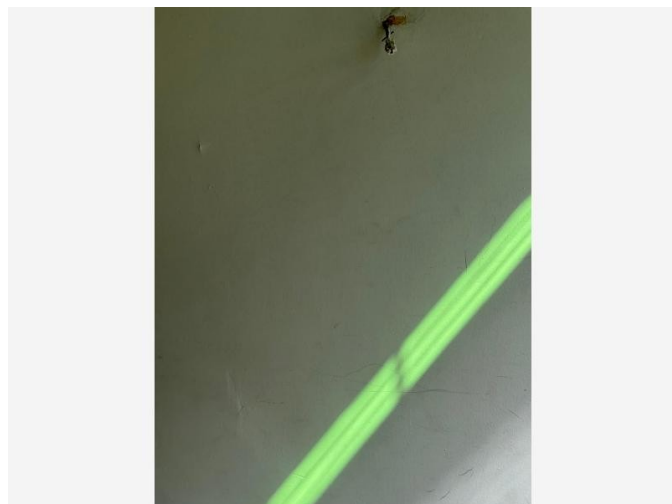
Fiche 7: Pleisterwerk binnenwand

Geen asbest

| # | Type | Referentie | Resultaat |
|---|---|---|---|
| 7.1 | Mengmonster | MM01 | Geen asbest |

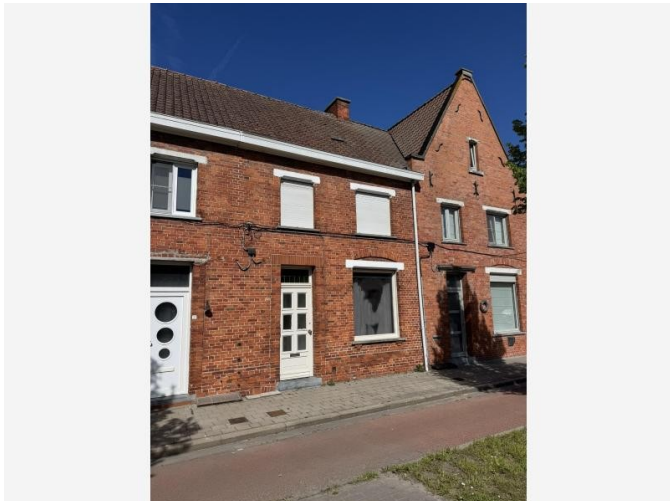
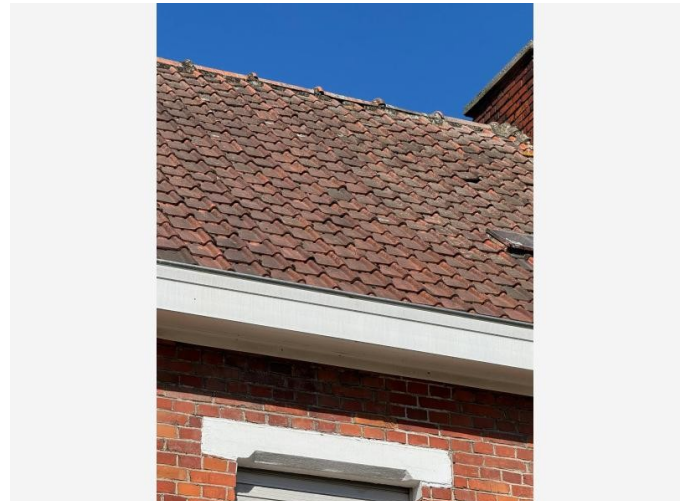
| Beschrijving | Notitie | Terug te vinden op plannen |
|---|---|---|
| Fiche 8: Pannen dakbedekking | De dakbedekking is afgewerkt met pannen en is niet-asbestverdacht. | - |

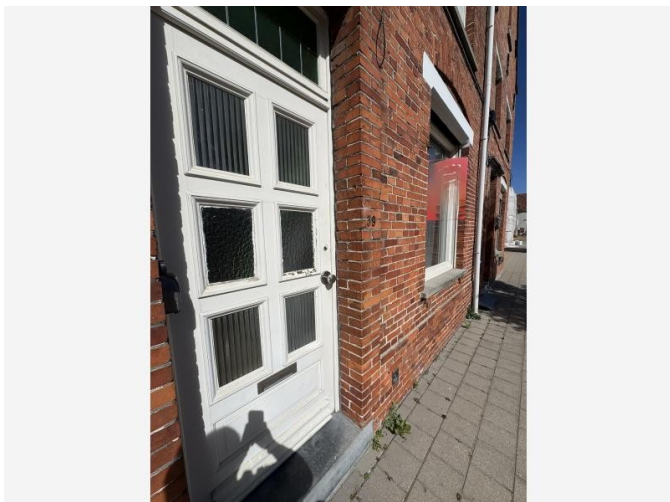
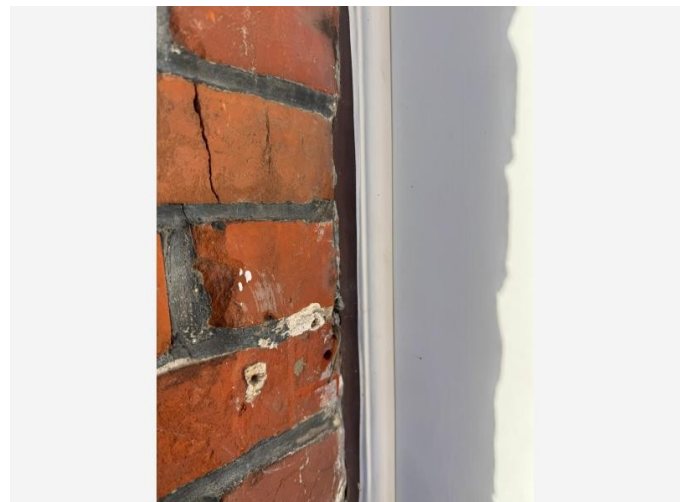
| Beschrijving | Notitie | Terug te vinden op plannen |
|---|---|---|
| Fiche 9: Afdichtingsmateriaal (mastiek, kit, ...) aan schrijnwerk | Bij vaststelling en expertise ter plaatse konden we van de raam-en deurpartijen geen mastiek vaststellen. Er werden hiervoor andere toepassingen gebruikt waaronder silicone. | - |
