Asbestinventarisatetest

De Pannelaan 13, 8660 De Panne

Attestnummer : 20241218-000211.000

Uitgegeven op : 18.12.2024

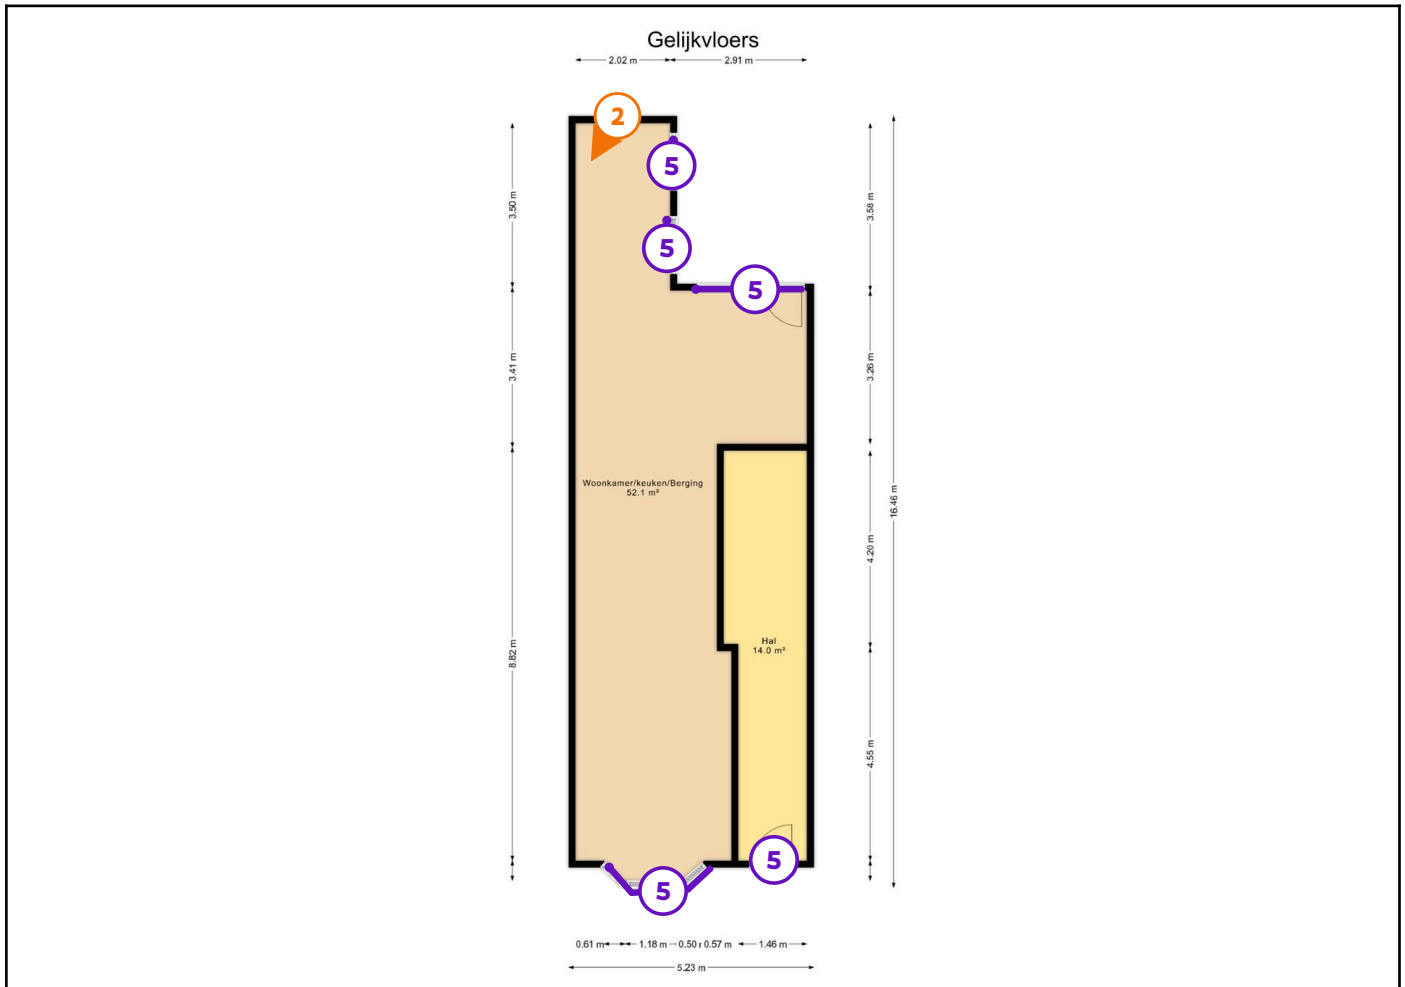
Plan 1.1: Plan gelijkvloers

Beschrijving	Type	Actie
2. Rookgaskanaal hellend dak - niet duidelijk deze is aangesloten	Asbestmateriaal	Verwijderen
5. Geen verdachte mastiek	Advies	-

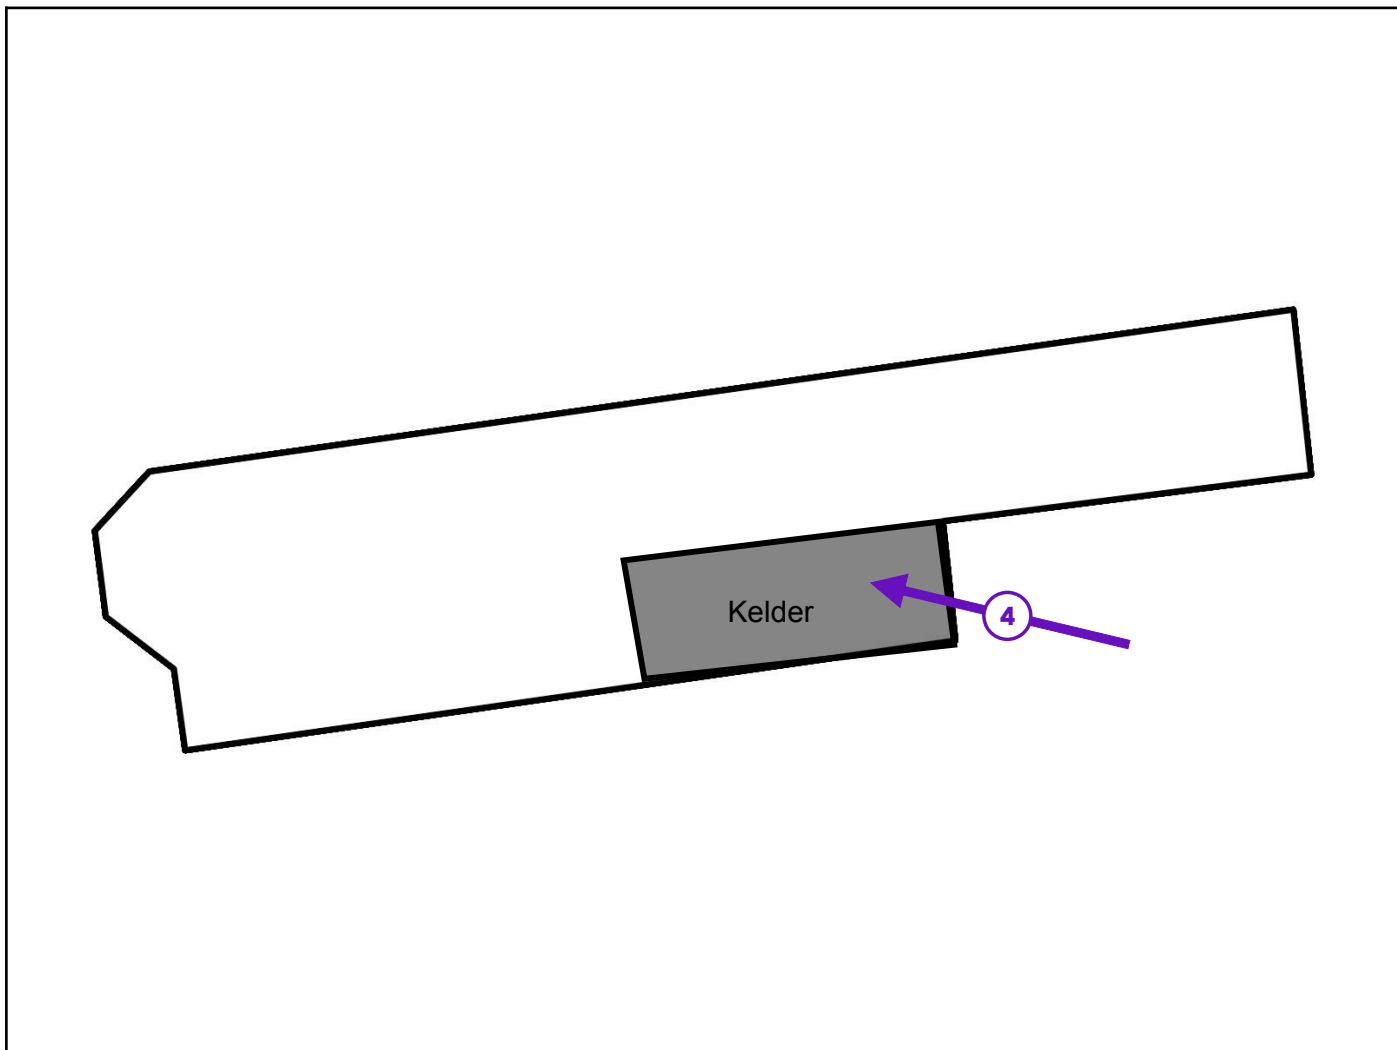
Plan 1.8: Hoofdgebouw plan- Kelder

Beschrijving	Type	Actie
4. Toegang kelder	Beperking	-

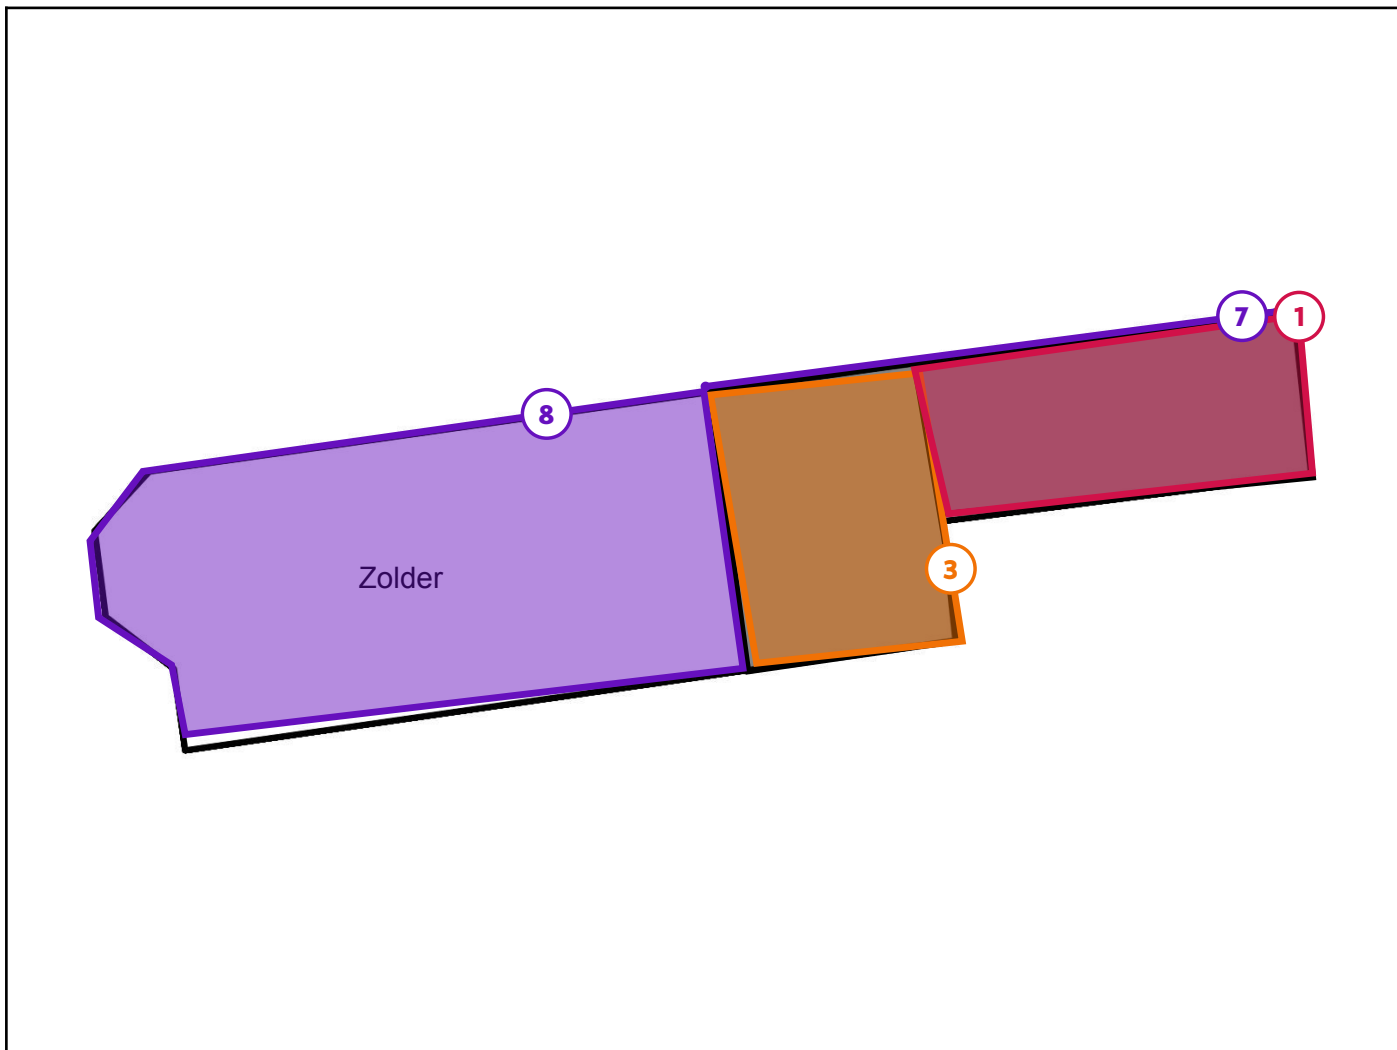
Plan 1.9: Hoofdgebouw plan - Zolder

Beschrijving	Type	Actie
1. Golfplaat dakbedekking	Asbestmateriaal	Dringend verwijderen
3. Roofing platdak - geen staalname	Asbestmateriaal	Verwijderen
7. Gevelbekleding van de burens	Advies	-
8. Onderdak woning doek	Advies	-

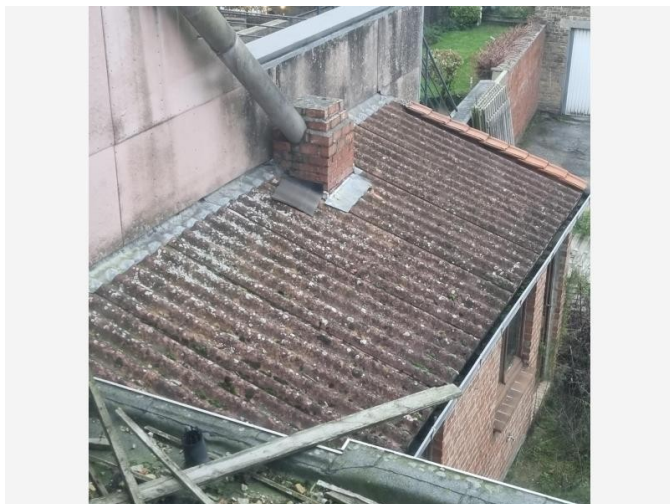
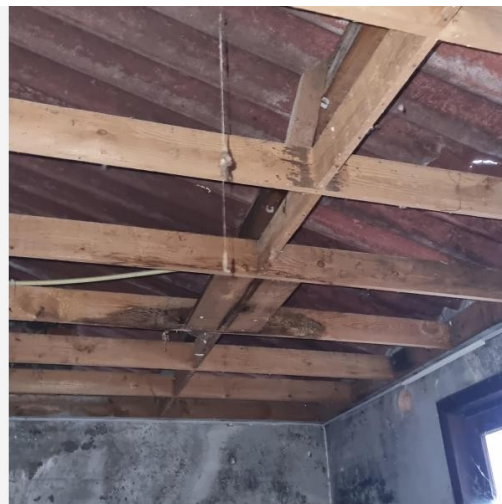
Eindbeoordeling materiaalrisico	Hoog materiaalrisico en/of hoge kans op vezelvrijgave
---------------------------------	---

Gebondenheid	Categorie 1: hechtgebonden in oorsprong
Asbestsoort (vezeltype)	Crocidoliet aanwezig
Asbestconcentratie	Laag (< 50%)
Afschermingsgraad van het gehele materiaal	Geheel of deels (ook) vrij aan de binnenlucht
Toestand van het materiaal	Matig beschadigd, matig verweerd

Beschrijving	Golfplaat dakbedekking
Omgeving	Grenst aan binnen- en buitenlucht
Primaire drager	Schuin dak
Asbestmateriaal	Dak- en gevelbekleding - Golfplaat
Bindmiddel van asbestmateriaal	Cement
Gebondenheid op basis van bindmiddel	Hecht
Hoeveelheid (oppervlakte - aantal)	• 17,71 m ² - 1 stuk
Totale oppervlakte	17,71 m ²
Eenvoudig bereikbaar	Ja
Bevestigingswijze	• Genageld, geniet
Identificatiemethode	Vaststelling zonder monstername
Destructieve handeling voor identificatie	Nee

- Verwijder dit asbestmateriaal zo snel mogelijk. Volg de toestand goed op.
- Hemelwater dat afspoelt van asbestcement daken of gevels kan asbestdeeltjes bevatten. Gebruik het enkel voor gesloten circuits (bv. spoelen toiletten). Reinig na het vervangen van het dak of de gevel de dakgoten en regenwaterput of -ton om asbesthoudend sediment of slib te verwijderen

- Eenvoudige handelingen: mag via doe-het-zelf of door werknemer(s) met opleidingsattest eenvoudige handelingen
Asbest buiten een gebouw: Bevindt het asbest zich buiten uw woning of gebouw? Dan mag u de volgende toepassingen zelf wegnemen: hechtgebonden asbest dat niet beschadigd is; hechtgebonden asbest dat wel beschadigd is en waarbij er vrije asbestvezels zichtbaar zijn. Een beschadigde asbesttoepassing of asbest in slechte staat kan makkelijk verder breken of vergruizen. Er komen dan schadelijke asbestvezels vrij die ingeademd kunnen worden. De volgende asbesthoudende materialen mag u als particulier of zelfstandige zelf verwijderen, ongeacht of ze zich binnen of buiten bevinden: dichtingen of pakkingen; koorden en andere gewezen materialen; remvoeringen of gelijkaardige toepassingen.

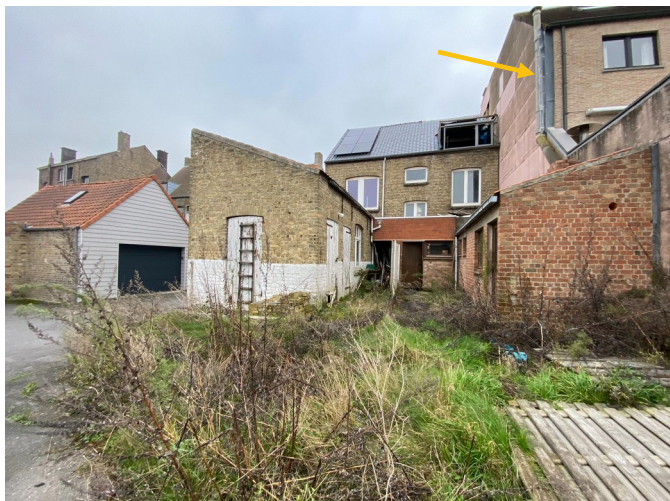
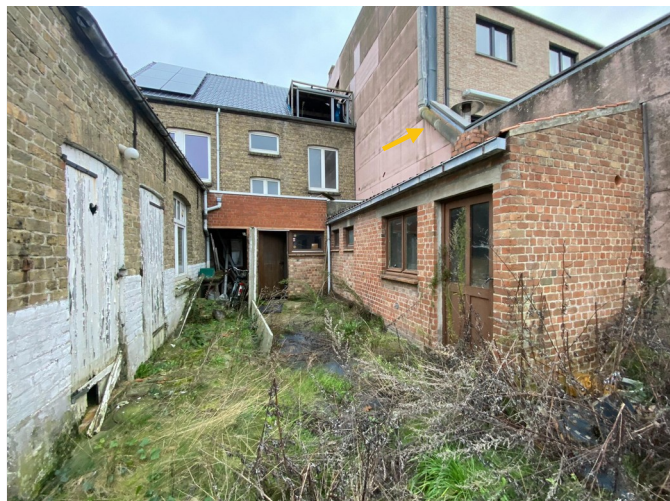
Fiche 2: Rookgaskanaal hellend dak - niet duidelijk deze is aangesloten

Eindbeoordeling materiaalrisico	Verhoogd materiaalrisico en/of verhoogde kans op vezelvrijgave
---------------------------------	--

Gebondenheid	Categorie 1: hechtgebonden in oorsprong
Asbestsoort (vezeltype)	Crocidoliet aanwezig
Asbestconcentratie	Laag (< 50%)
Afschermingsgraad van het gehele materiaal	Geheel of deels (ook) vrij aan binnenluchtstromen
Toestand van het materiaal	Licht beschadigd, licht verweerd. Intact calciumsilicaatmateriaal of categorie III 'gebondenheid'

Beschrijving	Rookgaskanaal hellend dak - niet duidelijk deze is aangesloten
Omgeving	Grenst aan binnen- en buitenlucht
Primaire drager	Schuin dak
Asbestmateriaal	Rookgaskanaal
Bindmiddel van asbestmateriaal	Cement
Gebondenheid op basis van bindmiddel	Hecht
Hoeveelheid (lengte - omtrek - dikte - aantal)	<ul style="list-style-type: none">• 11,00 m - 30,00 cm - 4,00 cm - 1 stuk
Totaal volume	0,132 m ³
Eenvoudig bereikbaar	Nee <ul style="list-style-type: none">• Het asbestmateriaal is bedekt (uitgezonderd laag verf, coating, behang, kunststof, textiel) en het wegnemen van het bedekkende materiaal kan niet zonder het bedekkende materiaal te beschadigen.
Bevestigingswijze	<ul style="list-style-type: none">• Verlijmd, ingegoten, versmeerd
Identificatiemethode	Vaststelling zonder monsternamen
Destructieve handeling voor identificatie	Nee
Opmerking	.

- Zorg voor een veilig beheer en verwijder dit asbestmateriaal wanneer het bij werken eenvoudig bereikbaar wordt. Controleer de toestand jaarlijks op wijzigingen.

- Eenvoudige handelingen: enkel door erkend asbestverwijderaar
Er zal eerst een stuk van de schoorsteen in het gebouw en bij het hellend dak moeten afgebroken worden. Daarna zal pas het rookgaskanaal verwijderd kunnen worden. De aannemer heeft de nodige kennis om het rookgaskanaal te verwijderen zonder het rookgaskanaal te breken, zodat er geen gevaarlijke stofdeeltjes kunnen vrijkomen. Lees zorgvuldig het asbestattest die ook verder advies heeft rond verwijdering.
- Hermetische zone (erkend asbestverwijderaar)
Als er gemerkt wordt dat er toch het rookgaskanaal beschadigd zal worden tijdens het afbreken van de schoorstenen zal er gekozen moeten worden voor een erkend asbestverwijderaar die een hermetische zone zal opstellen.

Contacteer een erkende asbestverwijderaar die de nodige certificering heeft voor het verwijderen van asbest met hermetische zone. Wat is een hermetische zone :Een soort luchtdichte tent bestaande uit een houten

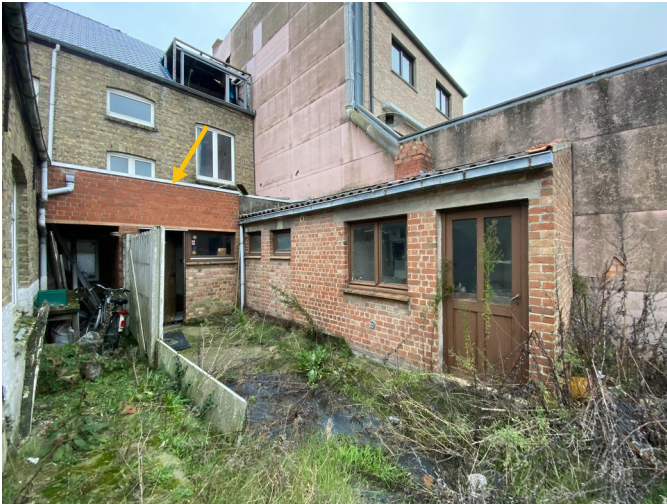
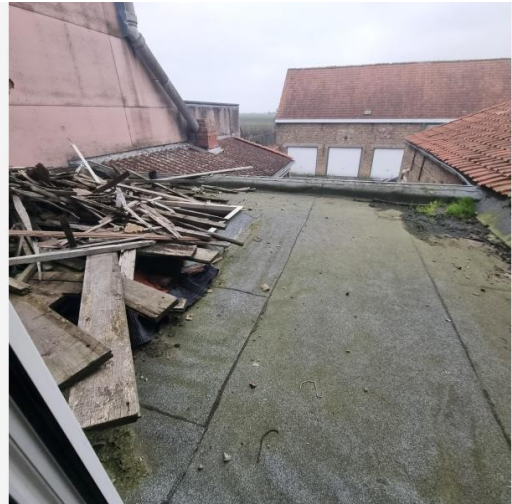
Opgepast nadat het afval is verwijderd op de roofing, eerst staal nemen tot op de draagstructuur zodat de roofing effectief bevestigd bestempeld kan worden als afbesthoudend.

Eindbeoordeling materiaalrisico	Verhoogd materiaalrisico en/of verhoogde kans op vezelvrijgave
---------------------------------	--

Gebondenheid	Categorie 1: hechtgebonden in oorsprong
Asbestsoort (vezeltype)	Alleen chrysotiel
Asbestconcentratie	Laag (< 50%)
Afschermingsgraad van het gehele materiaal	Geheel of deels vrij aan de buitenlucht
Toestand van het materiaal	Matig beschadigd, matig verweerd

Beschrijving	Roofing platdak - geen staalname
Omgeving	Buiten
Primaire drager	Plat dak
Asbestmateriaal	Dak- en gevelbekleding - Roofing
Bindmiddel van asbestmateriaal	Bitumen (roofing, teer, asfalt)
Gebondenheid op basis van bindmiddel	Hecht
Hoeveelheid (oppervlakte - aantal)	<ul style="list-style-type: none">• 8,00 m² - 1 stuk
Totale oppervlakte	8,00 m ²
Eenvoudig bereikbaar	Ja
Bevestigingswijze	<ul style="list-style-type: none">• Verlijmd, ingegoten, versmeerd
Identificatiemethode	Vaststelling zonder monstername Motivatie: Op vraag van de eigenaar-opdrachtgever werd geen monstername uitgevoerd
Destructieve handeling voor identificatie	Nee
Opmerking	Roofing kan niet worden bestempeld als niet asbesthoudend zonder staalname. Tijdens het plaatsbezoek kon er niet verzekerd worden dat het dak nog waterdicht is na staalname. Als de roofing wordt vernieuwd kan er eerst een staal genomen worden om na te gaan of het verdacht materiaal effectief asbesthoudend is. Vervolgens kan de aannemer met kennis van eenvoudige handeling het materiaal correct verhandelen.

- Zorg voor een veilig beheer. Vermijd het beschadigen van het asbestmateriaal. Controleer de toestand jaarlijks op wijzigingen.

- Eenvoudige handelingen: enkel door erkend asbestverwijderaar de aannemer verwijderd de roofing met eenvoudige handeling zonder dat er stofdeeltjes kunnen vrijkomen. De aannemerr kan ook meteen een nieuwe dakbedekkingslaag aanbrengen.

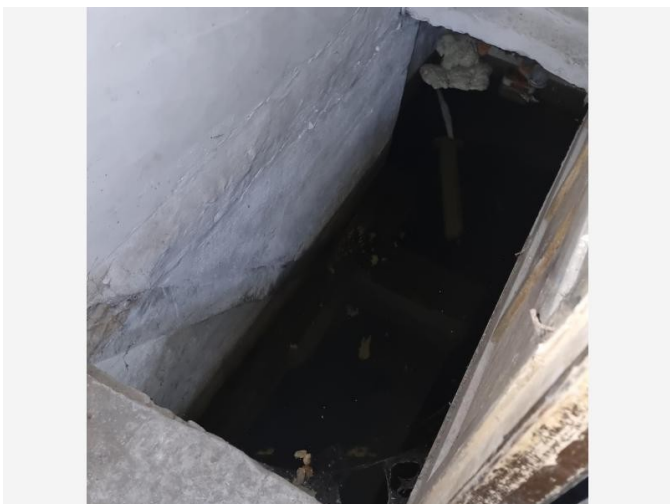
Situeringfoto

Reden: Er is geen volledige risicobeoordeling mogelijk

Uitleg van de asbestdeskundige: De kelder is niet toegankelijk doordat deze gevuld is met water. Daardoor kon de kelder niet beoordeeld worden.

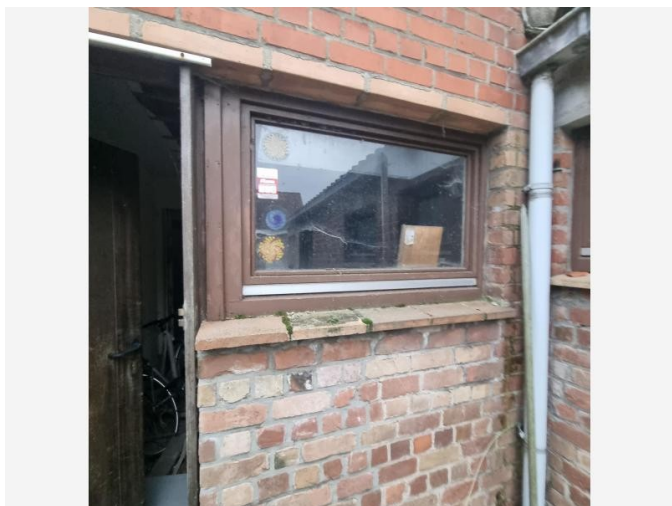
Geen verdachte mastiek aanwezig bij de woning.

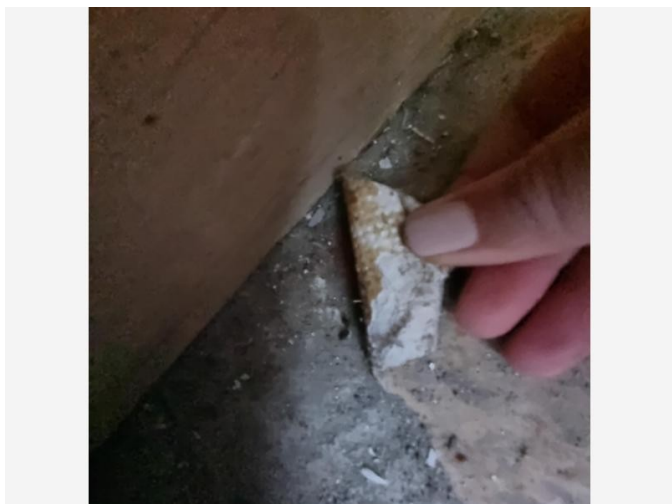
Het vloerzeil die aanwezig is niet asbestverdacht.

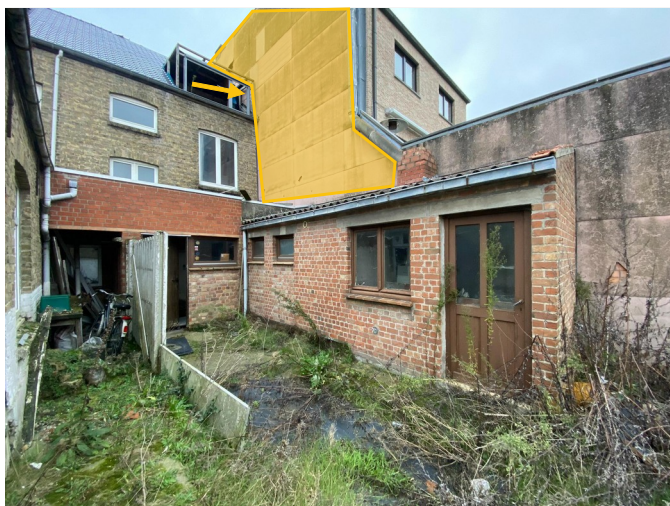
De gevelbekleding van de burenen is asbestverdacht. Door de verbouwingswerken komt er een stuk van de platen met binnenluchstroom in contact, geef extra aandacht bij de afwerking van de uitbouw dakconstructie dat de asbestverdachte platen niet wordt ingekapseld.

Identificatiemethode	Redelijk vermoeden
Primaire drager	Wand buitenschil
(Asbest)materiaal	Plaat, paneel, tablet - Type Menuiserie
Bindmiddel	Cement
Gebondenheid bindmiddel	Hecht

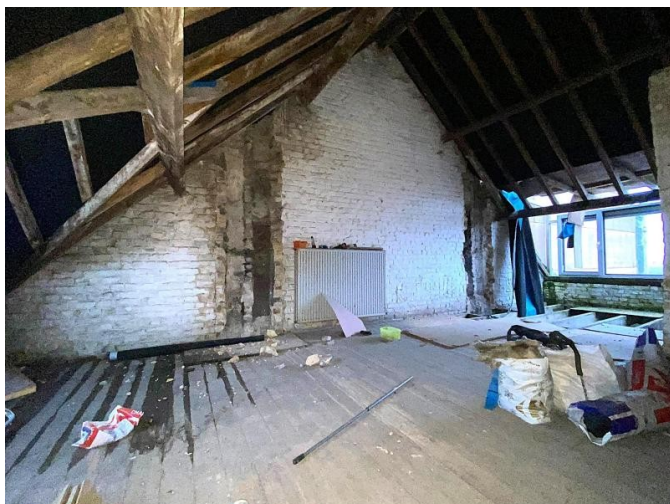
Onderdak woning doek, niet asbestverdacht

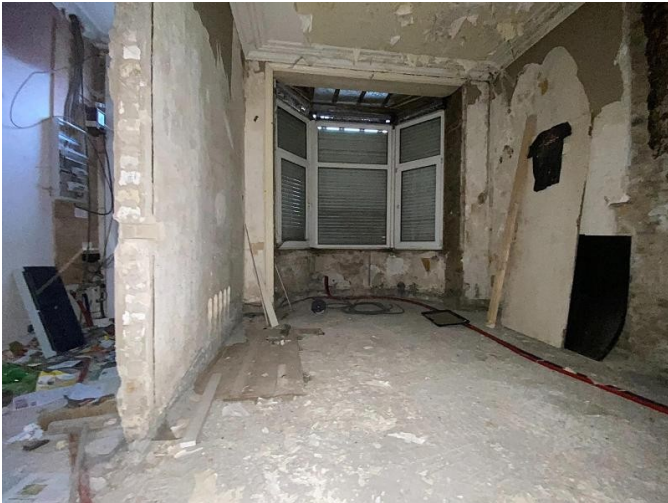
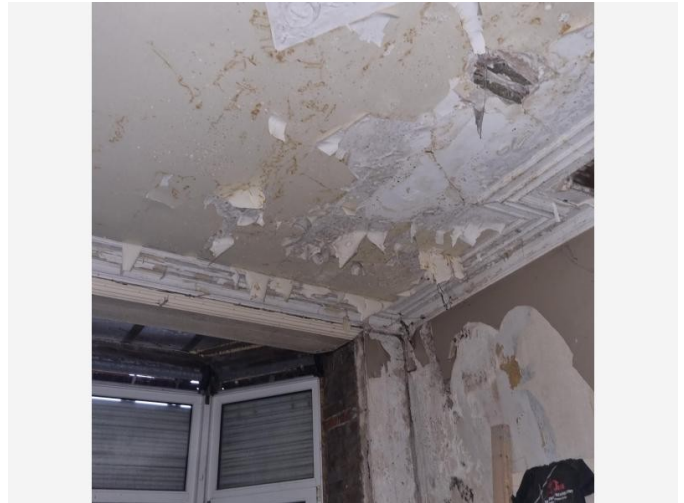
Fiche 9: Pleisterwerk Plafond

Geen asbest

#	Type	Referentie	Resultaat
9.1	Mengmonster	MM02	Geen asbest

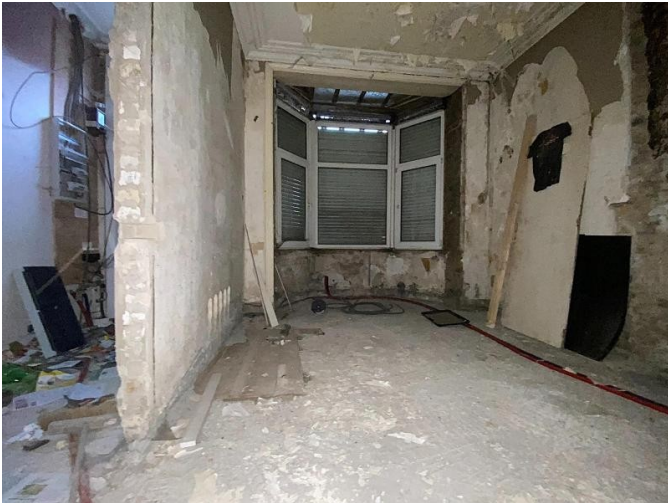
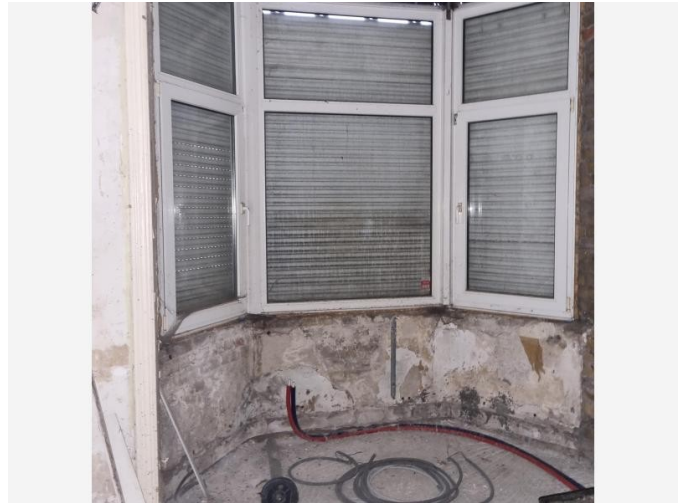
Fiche 10: Pleisterwerk Muur

Geen asbest

#	Type	Referentie	Resultaat
10.1	Mengmonster	MM01	Geen asbest
