# Asbestinventarisatetest

Stad 21, 3930 Hamont-Achel

Attestnummer : 20240306-000318.000

**Niet-asbestveilig**

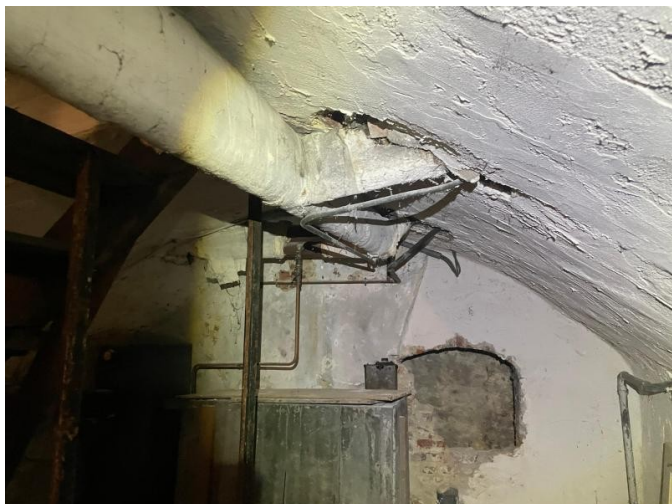
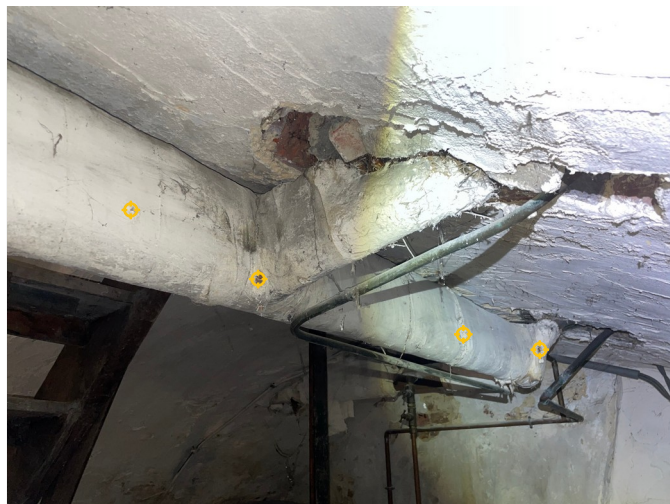
**Dringend verwijderen**

- Hermetische zone (erkend asbestverwijderaar)  
Leidingisolatie zoals deze kan onmogelijk verwijderd worden zonder enorme stofverspreiding te veroorzaken.

Eindbeoordeling materiaalrisico	Hoog materiaalrisico en/of hoge kans op vezelvrijgave
---------------------------------	---

Gebondenheid	Categorie 2: niet-hechtgebonden met matrix
Asbestsoort (vezeltype)	Amfibool aanwezig, uitgezonderd crocidoliet
Asbestconcentratie	Hoog ( $\geq 50\%$ )
Afschermingsgraad van het gehele materiaal	Geheel of deels (ook) vrij aan de binnenlucht
Toestand van het materiaal	Zwaar beschadigd, zwaar verweerd

#	Type	Referentie	Resultaat
1.1	Mengmonster	5 (rechte stukken)	Amosiet, Chrysotiel
1.2	Mengmonster	6 (bochten)	Amosiet, Chrysotiel

Beschrijving	Leidingisolatie kelder
Omgeving	Binnen
Primaire drager	HVAC infrastructuur en uitrusting
Asbestmateriaal	In-situ afwerkingslagen - Thermische isolatie
Bindmiddel van asbestmateriaal	Gips - kalk
Gebondenheid op basis van bindmiddel	Niet-hechtgebonden

- Verwijder dit asbestmateriaal zo snel mogelijk. Volg de toestand goed op.

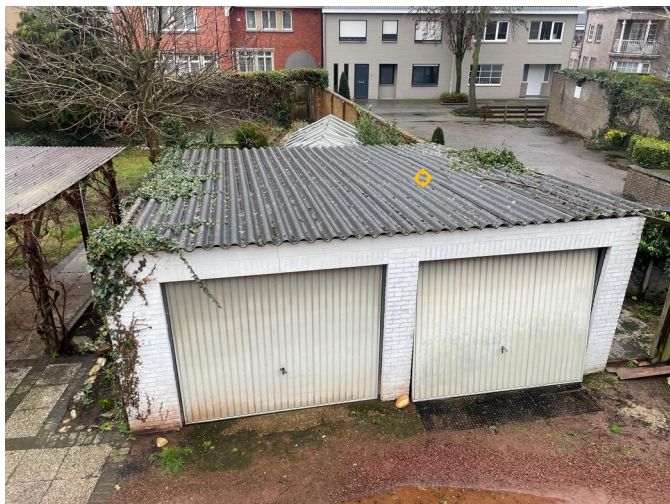
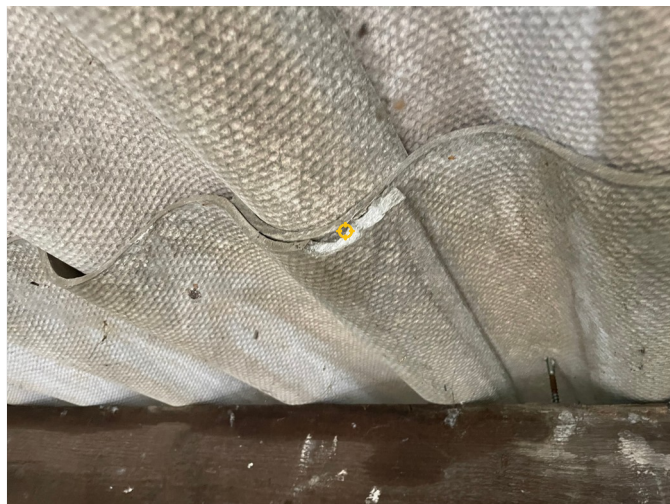
Verwijderen

Eindbeoordeling materiaalrisico	Verhoogd materiaalrisico en/of verhoogde kans op vezelvrijgave
---------------------------------	--

Gebondenheid	Categorie 1: hechtgebonden in oorsprong
Asbestsoort (vezeltype)	Alleen chrysotiel
Asbestconcentratie	Laag (< 50%)
Afschermingsgraad van het gehele materiaal	Geheel of deels (ook) vrij aan de binnenlucht
Toestand van het materiaal	Matig beschadigd, matig verweerd

#	Type	Referentie	Resultaat
2.1	Puntmonster	3	Chrysotiel

Beschrijving	Golfplaten op garage
Omgeving	Grenst aan binnen- en buitenlucht
Primaire drager	Schuin dak
Asbestmateriaal	Dak- en gevelbekleding - Golfplaat
Bindmiddel van asbestmateriaal	Cement
Gebondenheid op basis van bindmiddel	Hecht

- Zorg voor een veilig beheer. Vermijd het beschadigen van het asbestmateriaal. Controleer de toestand jaarlijks op wijzigingen.
- Hemelwater dat afspoelt van asbestcement daken of gevels kan asbestdeeltjes bevatten. Gebruik het enkel voor gesloten circuits (bv. spoelen toiletten). Reinig na het vervangen van het dak of de gevel de dakgoten en regenwaterput of -ton om asbesthoudend sediment of slib te verwijderen

- Eenvoudige handelingen: mag via doe-het-zelf of door werknemer(s) met opleidingsattest eenvoudige handelingen  
De golfplaten zijn geschroefd en kunnen dus vrij gemakkelijk verwijderd worden zonder breuken en stofverspreiding te veroorzaken. Als men de platen zelf wil verwijderen, dient men op voorhand het juiste verpakkingsmateriaal op het recyclagepark aan te kopen. Meer informatie op <https://www.limburg.net/asbest>.

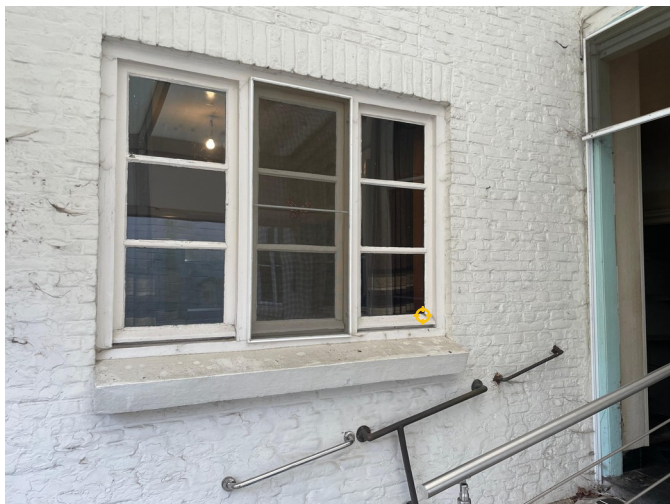
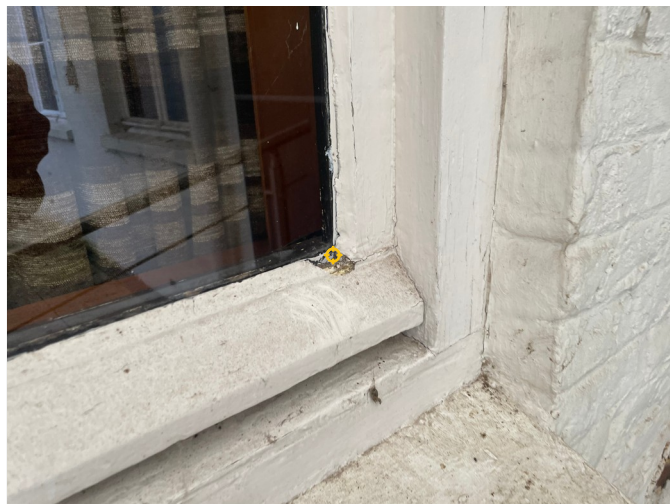
Verwijderen

Eindbeoordeling materiaalrisico	Verhoogd materiaalrisico en/of verhoogde kans op vezelvrijgave
---------------------------------	--

Gebondenheid	Categorie 1: hechtgebonden in oorsprong
Asbestsoort (vezeltype)	Alleen chrysotiel
Asbestconcentratie	Laag (< 50%)
Afschermingsgraad van het gehele materiaal	Geheel of deels vrij aan de buitenlucht
Toestand van het materiaal	Matig beschadigd, matig verweerd

#	Type	Referentie	Resultaat
3.1	Mengmonster	4	Chrysotiel

Beschrijving	Stopverf aan de ramen
Omgeving	Buiten
Primaire drager	Wandopening verticaal (raam, deur, ...)
Asbestmateriaal	In-situ afwerkingslagen - Pasta, stopverf, voegsel, stopsel, vulsel, mastiek, katten, ...
Bindmiddel van asbestmateriaal	Kitten, mastiek, pasta
Gebondenheid op basis van bindmiddel	Hecht
Hoeveelheid (gewicht - aantal)	<ul style="list-style-type: none"> <li>20,00 kg - 1 stuk</li> </ul>

- Zorg voor een veilig beheer en verwijder dit asbestmateriaal wanneer het bij werken eenvoudig bereikbaar wordt. Controleer de toestand jaarlijks op wijzigingen.

- Eenvoudige handelingen: enkel door erkend asbestverwijderaer  
De stopverf kan niet verwijderd worden zonder vezelverspreiding te veroorzaken. Dit moet door een erkend asbestverwijderaer gedaan worden.

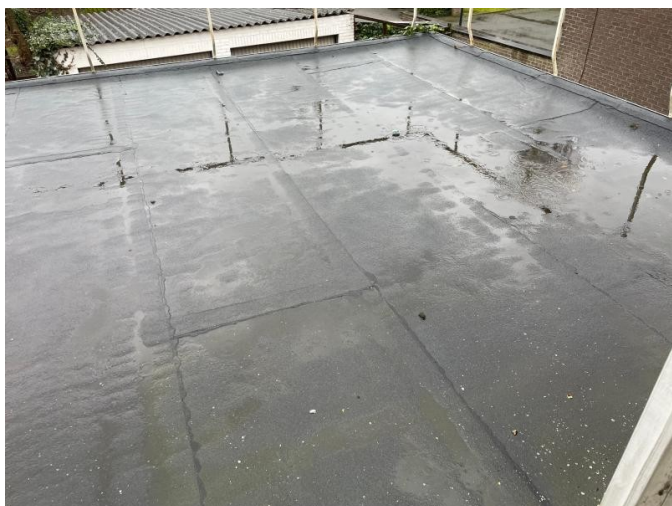
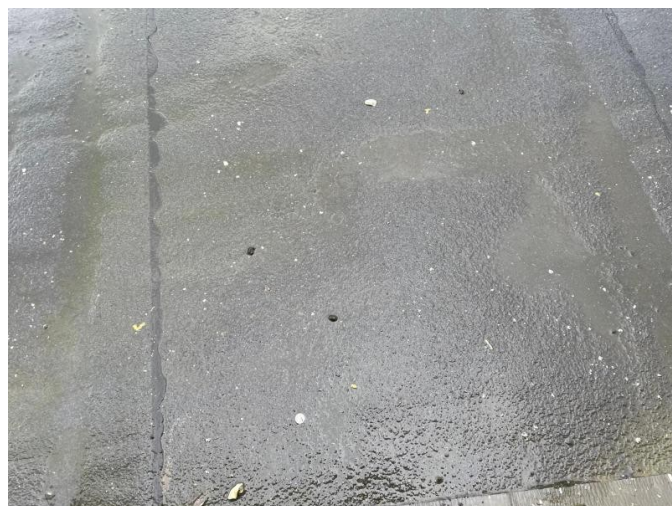
Verwijderen

Eindbeoordeling materiaalrisico	Verhoogd materiaalrisico en/of verhoogde kans op vezelvrijgave
---------------------------------	--

Gebondenheid	Categorie 1: hechtgebonden in oorsprong
Asbestsoort (vezeltype)	Alleen chrysotiel
Asbestconcentratie	Laag (< 50%)
Afschermingsgraad van het gehele materiaal	Geheel of deels vrij aan de buitenlucht
Toestand van het materiaal	Matig beschadigd, matig verweerd

Beschrijving	Roofing op plat dak
Omgeving	Buiten
Primaire drager	Plat dak
Asbestmateriaal	Dak- en gevelbekleding - Roofing
Bindmiddel van asbestmateriaal	Bitumen (roofing, teer, asfalt)
Gebondenheid op basis van bindmiddel	Hecht
Hoeveelheid (oppervlakte - aantal)	• 35,00 m <sup>2</sup> - 1 stuk
Totale oppervlakte	35,00 m <sup>2</sup>
Eenvoudig bereikbaar	Ja
Bevestigingswijze	• Verlijmd, ingegoten, versmeerd

<b>Identificatiemethode</b>	Vaststelling zonder monstername  Motivatie: Groot risico op structurele gevolgschade (lekschade, werking installatie,...)
<b>Destructieve handeling voor identificatie</b>	Nee
<b>Opmerking</b>	Roofing is altijd asbestverdacht. Er kan echter geen staal genomen worden zonder een lek te veroorzaken. Daarom kan de roofing ook niet als asbestvrij geïdentificeerd worden.

- Zorg voor een veilig beheer. Vermijd het beschadigen van het asbestmateriaal. Controleer de toestand jaarlijks op wijzigingen.
- Voer bijkomende staalname(s) uit.

- Eenvoudige handelingen: mag via doe-het-zelf of door werknemer(s) met opleidingsattest eenvoudige handelingen  
Voer bij verwijdering bijkomende staalnames uit. Indien deze positief zijn op asbest, laat u de roofing best door een dakwerker met een opleidingsattest eenvoudige handelingen verwijderen. Doe-het-zelf is niet aangeraden. Roofing kan niet verwijderd worden zonder scheuren en vezelverspreiding te veroorzaken.

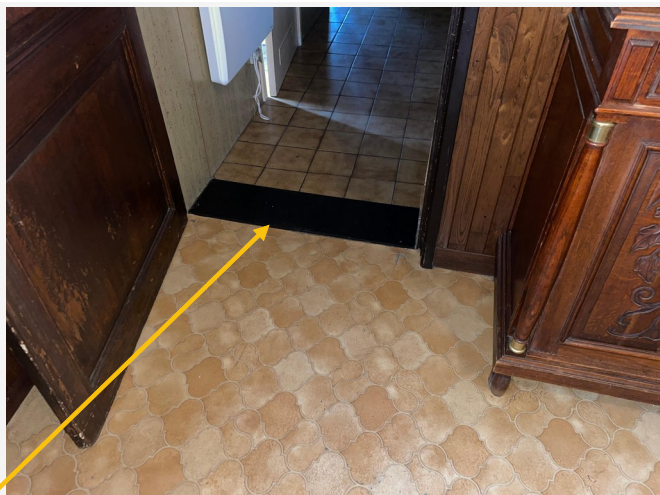
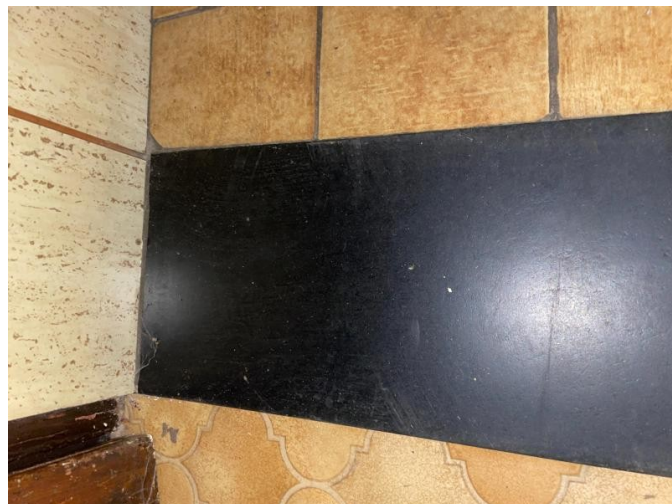
Zorgvuldig beheren

Eindbeoordeling materiaalrisico	Zeer laag materiaalrisico en/of zeer lage kans op vezelvrijgave
---------------------------------	---

Gebondenheid	Categorie 1: hechtgebonden in oorsprong
Asbestsoort (vezeltype)	Alleen chrysotiel
Asbestconcentratie	Laag (< 50%)
Afschermingsgraad van het gehele materiaal	Geheel of deels (ook) vrij aan de binnenlucht
Toestand van het materiaal	Onbeschadigd, niet verweerd

Beschrijving	Dorpel keuken
Omgeving	Binnen
Primaire drager	Wandopening verticaal (raam, deur, ...)
Asbestmateriaal	Plaat, paneel, tablet - Type Massal
Bindmiddel van asbestmateriaal	Cement
Gebondenheid op basis van bindmiddel	Hecht
Hoeveelheid (oppervlakte - dikte - aantal)	<ul style="list-style-type: none"><li>• 0,24 m<sup>2</sup> - 2,00 cm - 1 stuk</li></ul>
Totaal volume	0,005 m <sup>3</sup>
Eenvoudig bereikbaar	Ja
Bevestigingswijze	<ul style="list-style-type: none"><li>• Geklemd</li><li>• Verlijmd, ingegoten, versmeerd</li></ul>

- Zorg voor een veilig beheer. Vermijd het beschadigen van het asbestmateriaal. Controleer de toestand jaarlijks op wijzigingen.

- Eenvoudige handelingen: mag via doe-het-zelf of door werknemer(s) met opleidingsattest eenvoudige handelingen  
Deze dorpel kan vrij gemakkelijk verwijderd worden door de vloer errond te verwijderen. Voorzichtigheid is geboden, zodat de dorpel zelf daarbij niet beschadigd wordt. Als men ze zelf wil verwijderen, dient men op voorhand het juiste verpakkingsmateriaal op het recyclagepark aan te kopen. Meer informatie op <https://www.limburg.net/asbest>.

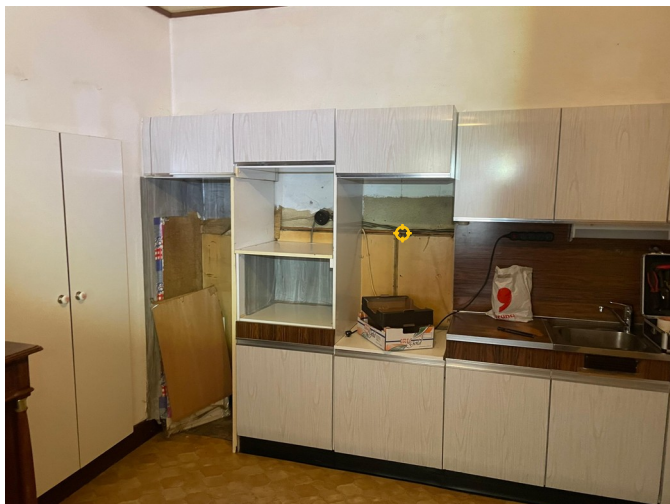
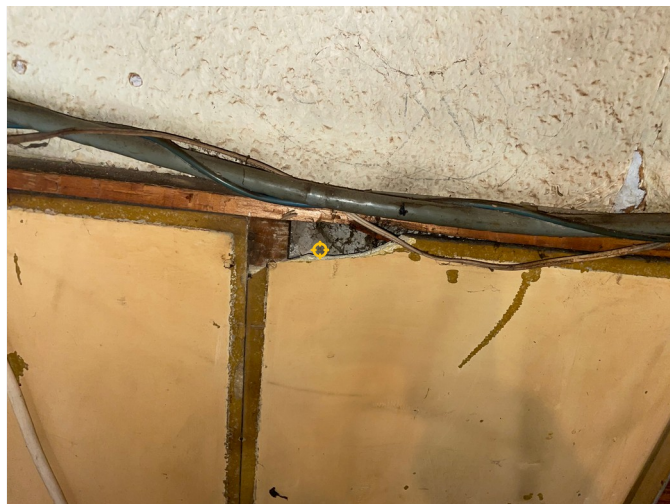
Zorgvuldig beheren

Eindbeoordeling materiaalrisico	Laag materiaalrisico en/of verlaagde kans op vezelvrijgave
---------------------------------	--

Gebondenheid	Categorie 1: hechtgebonden in oorsprong
Asbestsoort (vezeltype)	Alleen chrysotiel
Asbestconcentratie	Laag (< 50%)
Afschermingsgraad van het gehele materiaal	Geheel of deels (ook) vrij aan de binnenlucht
Toestand van het materiaal	Licht beschadigd, licht verweerd. Intact materiaal type Pical – asbestboard of categorie III 'gebondenheid'

#	Type	Referentie	Resultaat
6.1	Puntmonster	9	Chrysotiel

Beschrijving	Lambrisering in de keuken
Omgeving	Binnen
Primaire drager	Binnenwand
Asbestmateriaal	Plaat, paneel, tablet - Geëmailleerd, type Glasal
Bindmiddel van asbestmateriaal	Cement
Gebondenheid op basis van bindmiddel	Hecht
Hoeveelheid (oppervlakte - dikte - aantal)	• 20,00 m <sup>2</sup> - 0,30 cm - 1 stuk

<b>Totaal volume</b>	0,06 m <sup>3</sup>
<b>Eenvoudig bereikbaar</b>	Nee <ul style="list-style-type: none"> <li>Het asbestmateriaal is bedekt (uitgezonderd laag verf, coating, behang, kunststof, textiel) en het wegnemen van het bedekkende materiaal kan niet zonder het bedekkende materiaal te beschadigen.</li> </ul>
<b>Bevestigingswijze</b>	<ul style="list-style-type: none"> <li>Genageld, geniet</li> </ul>
<b>Identificatiemethode</b>	Vaststelling met monstername
<b>Destructieve handeling voor identificatie</b>	Nee
<b>Opmerking</b>	Er is maar een klein stuk van te zien, maar ook achter de radiator zit dit materiaal. Het is dus aannemelijk dat deze lambrisering rondom geplaatst is.

- Zorg voor een veilig beheer en verwijder dit asbestmateriaal wanneer het bij werken eenvoudig bereikbaar wordt. Controleer de toestand jaarlijks op wijzigingen.

- Eenvoudige handelingen: mag via doe-het-zelf of door werknemer(s) met opleidingsattest eenvoudige handelingen  
De panelen zijn geschroefd en kunnen dus vrij gemakkelijk verwijderd worden zonder breuken en stofverspreiding te veroorzaken. Als men de platen zelf wil verwijderen, dient men op voorhand het juiste verpakkingsmateriaal op het recyclagepark aan te kopen. Meer informatie op <https://www.limburg.net/asbest>.

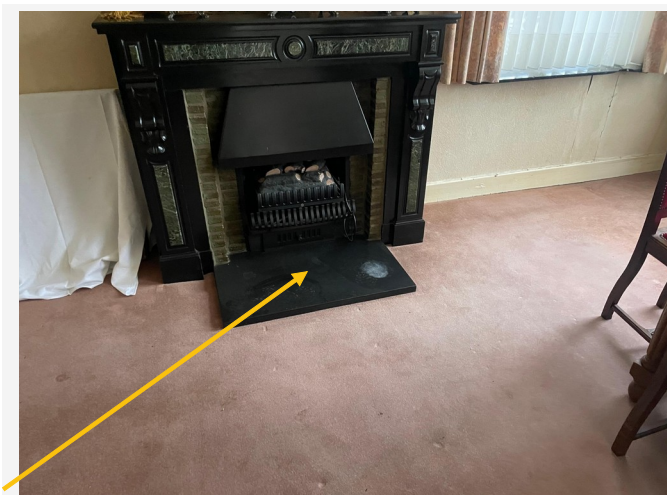
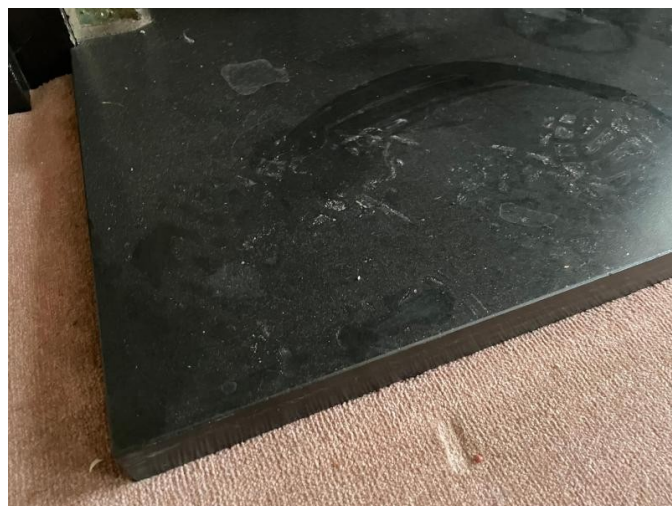
Zorgvuldig beheren

Eindbeoordeling materiaalrisico	Zeer laag materiaalrisico en/of zeer lage kans op vezelvrijgave
---------------------------------	---

Gebondenheid	Categorie 1: hechtgebonden in oorsprong
Asbestsoort (vezeltype)	Alleen chrysotiel
Asbestconcentratie	Laag (< 50%)
Afschermingsgraad van het gehele materiaal	Geheel of deels (ook) vrij aan de binnenlucht
Toestand van het materiaal	Onbeschadigd, niet verweerd

Beschrijving	Plaat voor open haard
Omgeving	Binnen
Primaire drager	Vloer
Asbestmateriaal	Plaat, paneel, tablet - Type Massal
Bindmiddel van asbestmateriaal	Cement
Gebondenheid op basis van bindmiddel	Hecht
Hoeveelheid (oppervlakte - dikte - aantal)	• 0,52 m <sup>2</sup> - 3,00 cm - 1 stuk
Totaal volume	0,016 m <sup>3</sup>
Eenvoudig bereikbaar	Ja
Bevestigingswijze	• Verlijmd, ingegoten, versmeerd
Identificatiemethode	Vaststelling zonder monsternamen

- Zorg voor een veilig beheer. Vermijd het beschadigen van het asbestmateriaal. Controleer de toestand jaarlijks op wijzigingen.

- Eenvoudige handelingen: mag via doe-het-zelf of door werknemer(s) met opleidingsattest eenvoudige handelingen  
Deze plaat kan vrij gemakkelijk verwijderd worden. Voorzichtigheid is geboden, zodat de plaat zelf daarbij niet beschadigd wordt. Als men ze zelf wil verwijderen, dient men op voorhand het juiste verpakkingsmateriaal op het recyclagepark aan te kopen. Meer informatie op <https://www.limburg.net/asbest>.

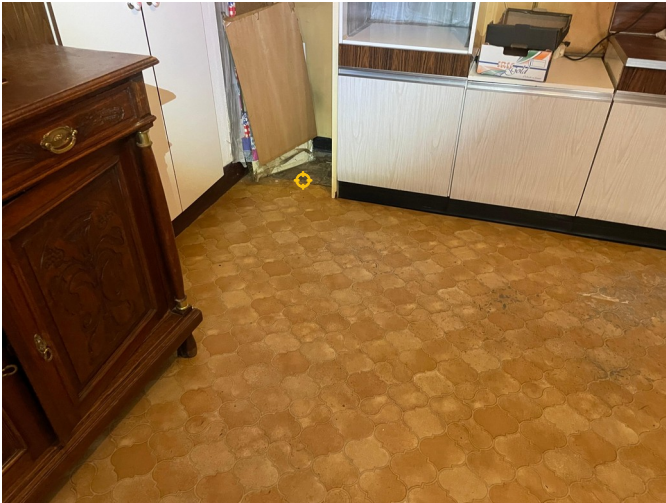
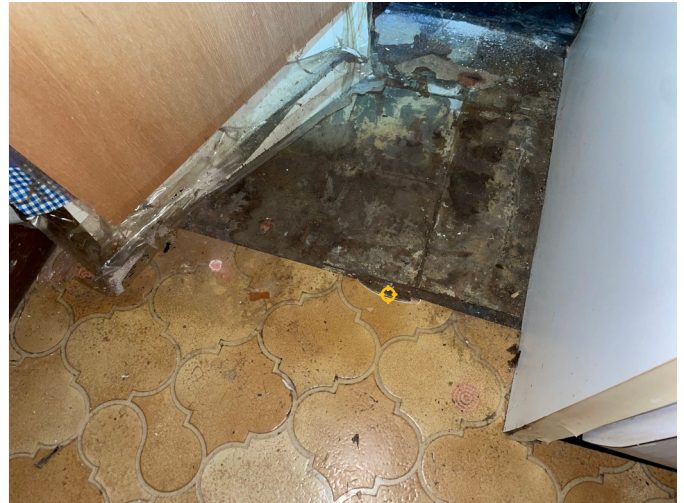
## Fiche 8: Vinyl in de keuken

Geen asbest

#	Type	Referentie	Resultaat
8.1	Puntmonster	7	Geen asbest

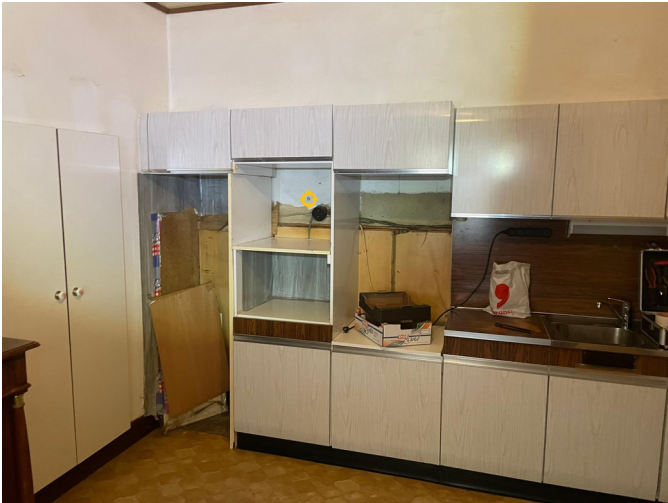
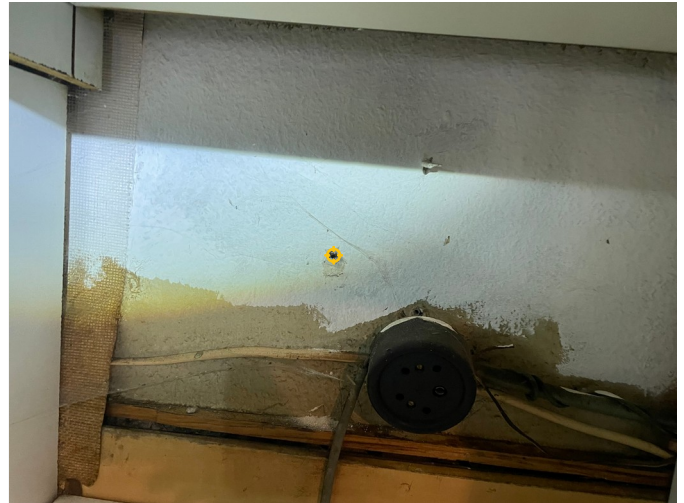
## Fiche 9: Pleisterwerk muren

Geen asbest

#	Type	Referentie	Resultaat
9.1	Mengmonster	1	Geen asbest

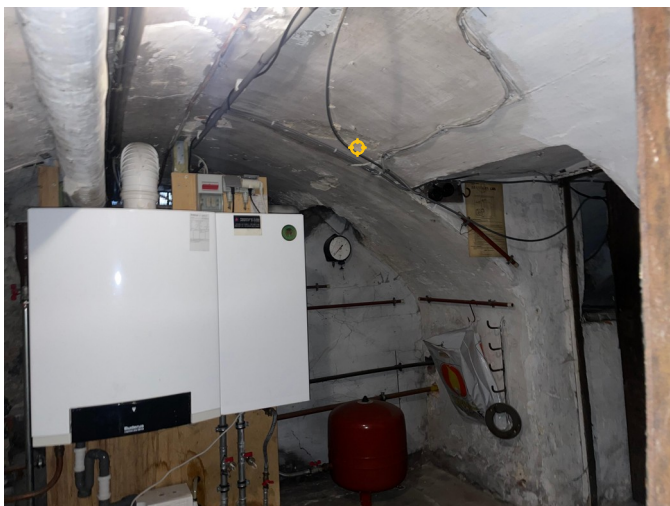
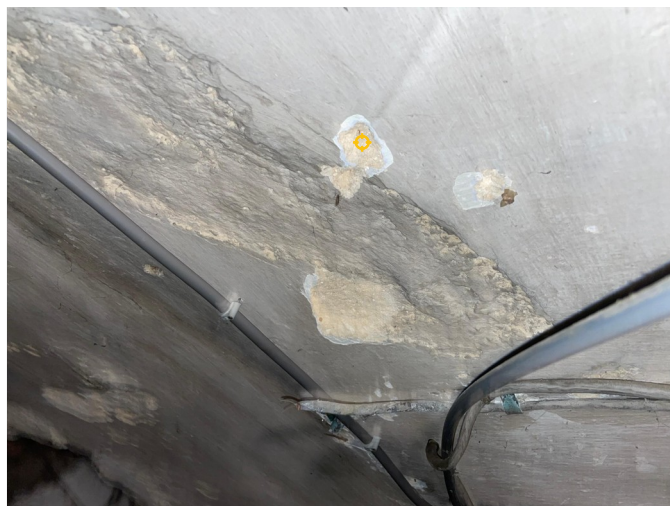
## Fiche 10: Pleisterwerk plafonds

Geen asbest

#	Type	Referentie	Resultaat
10.1	Mengmonster	2	Geen asbest

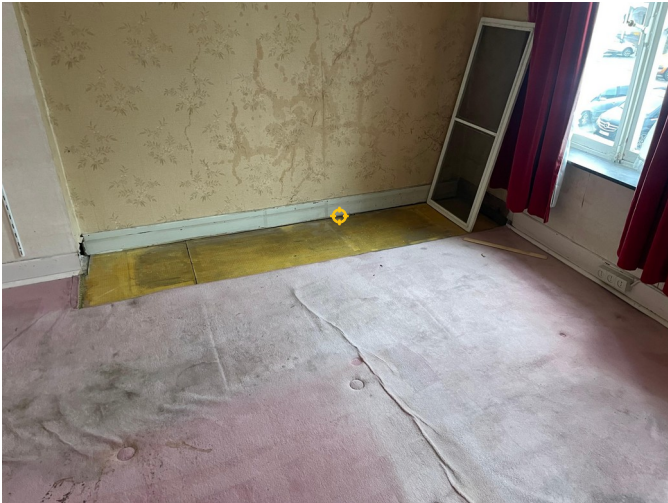
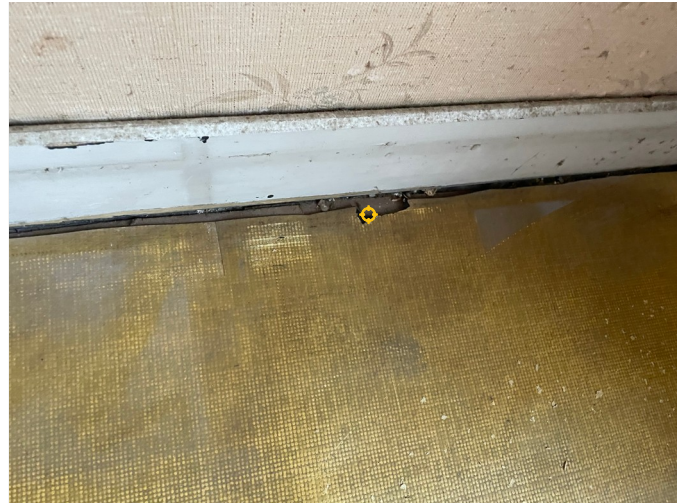
## Fiche 11: Vinyl boven

Geen asbest
