# Asbestinventarisatetest

Kleinmolenstraat 83, 3900 Pelt

Attestnummer : **20260610-000009.000**

Uitgegeven op : **10.06.2026**

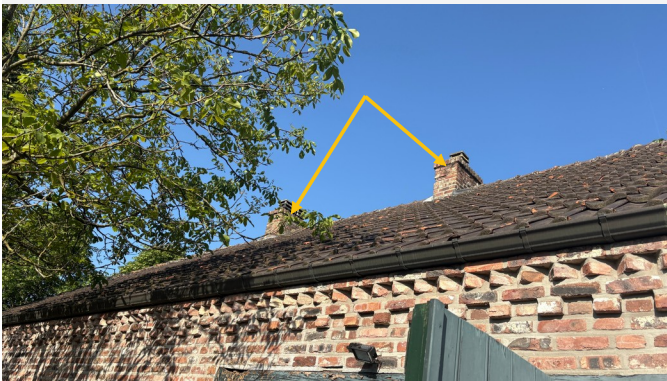
# Fiche 1: De schoorstenen kunnen niet geïnspecteerd worden

**Reden:** Het te onderzoeken materiaal situeert zich hoger dan 3,50 m te rekenen vanaf een veilige ondergrond

**Uitleg van de asbestdeskundige:** De schoorstenen vallen op deze hoogte niet veilig te inspecteren aan de binnenkant. Ze zouden asbestbuizen kunnen bevatten.

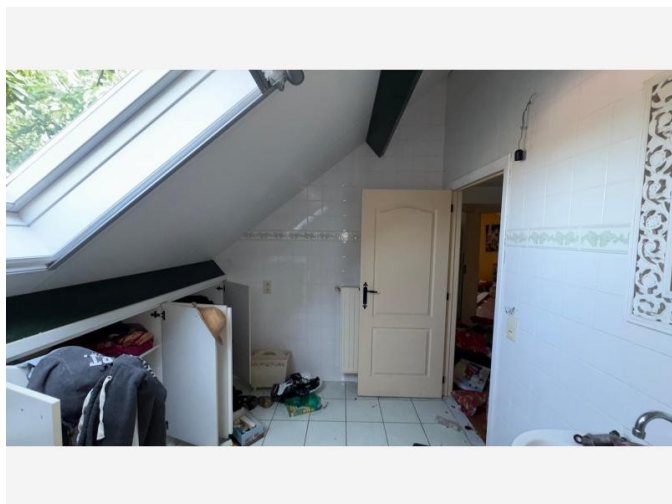
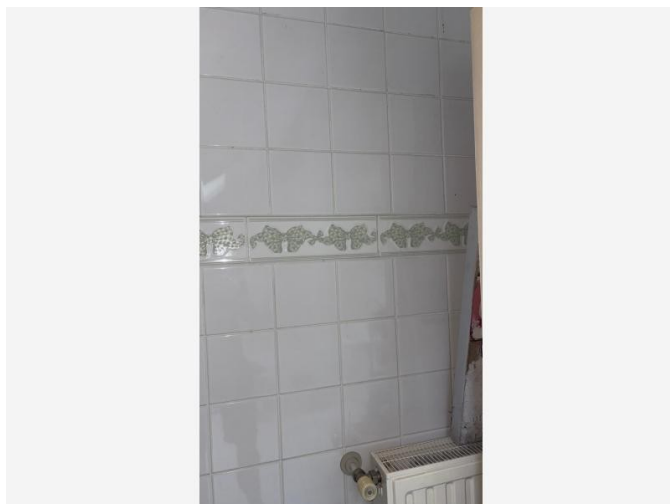
De tegellijm achter de faiencetegels in wasplaats, toiletten, keuken en badkamer kan asbesthoudend zijn. Die valt echter nergens te inspecteren, noch te bemonsteren.

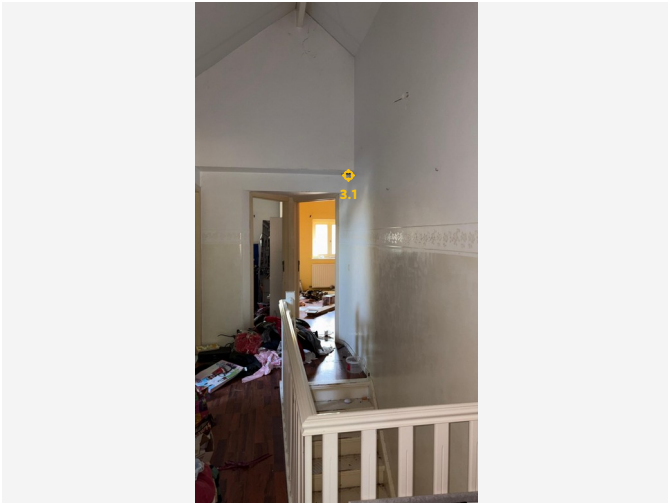
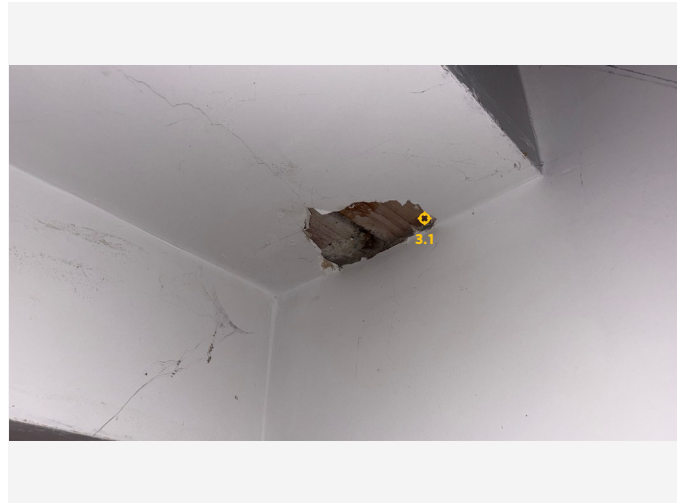
## Fiche 3: Pleisterwerk plafonds

Geen asbest

| Opmerking | Alle plafonds zijn gepleisterd. |

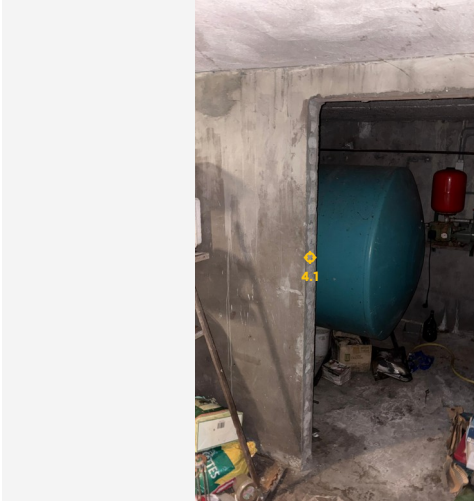
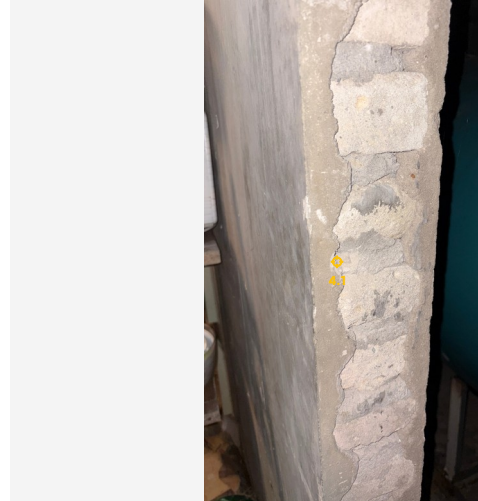
## Fiche 4: Cementering in de kelder

Geen asbest

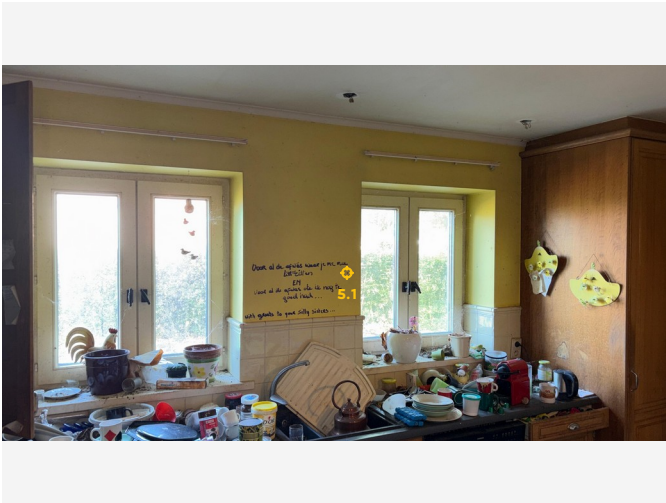
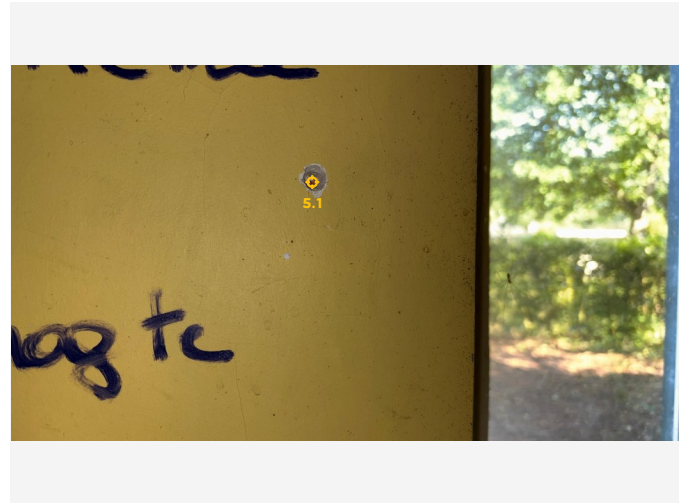
## Fiche 5: Pleisterwerk muren

Geen asbest

| Opmerking | Alle wanden zijn gepleisterd. |

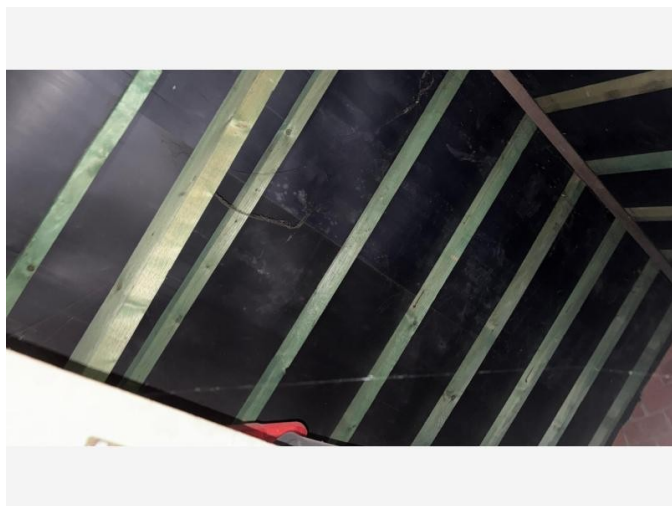
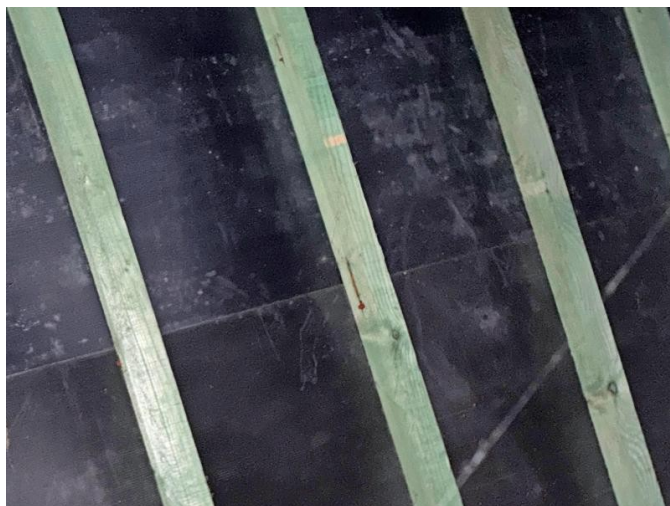
### Fiche 6: Onderdak garage

| Beschrijving | Notitie | Terug te vinden op plannen |
|---|---|---|
| Fiche 6: Onderdak garage | Het onderdak van de garage is van plastic. | - |

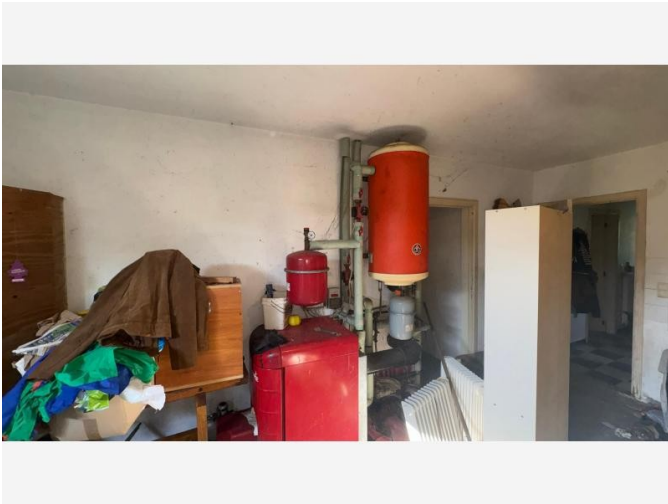
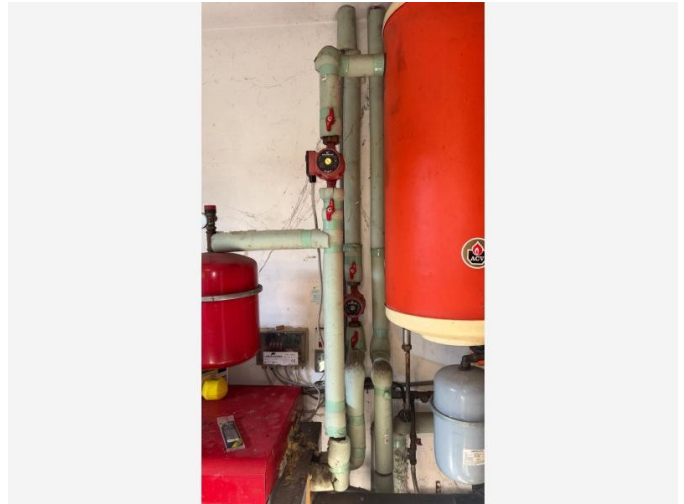
## Fiche 7: Leidingisolatie

| Beschrijving | Notitie | Terug te vinden op plannen |
|---|---|---|
| Fiche 7: Leidingisolatie | De verwarmingsbuizen zijn geïsoleerd met niet-asbestverdachte isolatiebuizen in PE-schuim. | - |

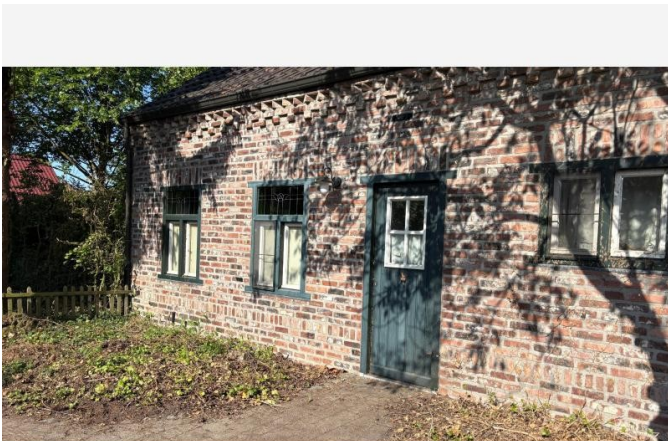
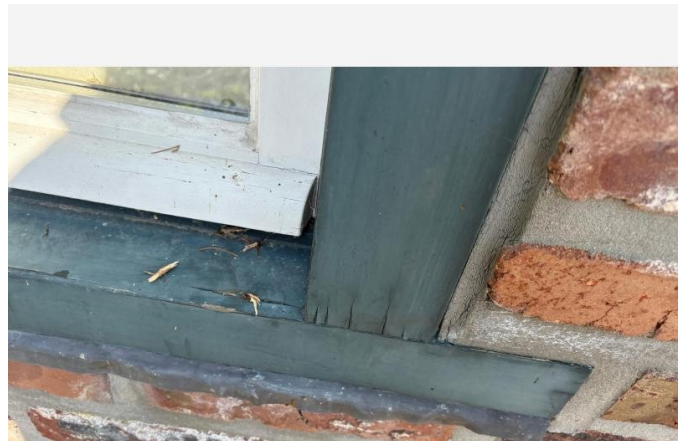
## Fiche 8: Alle ramen zijn gekit met silicone

| Beschrijving | Notitie | Terug te vinden op plannen |
|---|---|---|
| Fiche 8: Alle ramen zijn gekit met silicone | De ramen zijn allemaal gekit met zachte, niet-asbestverdachte silicone. | - |

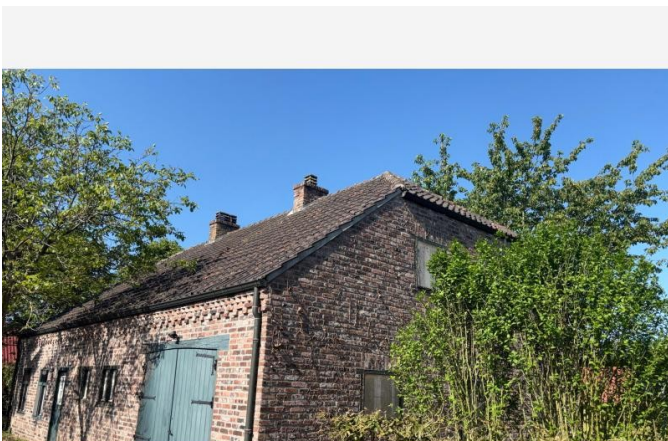
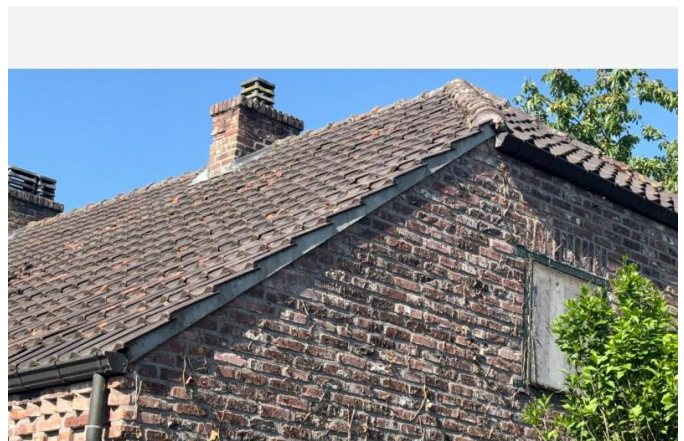
## Fiche 9: Dakpannen huis en garage

| Beschrijving | Notitie | Terug te vinden op plannen |
|---|---|---|
| Fiche 9: Dakpannen huis en garage | Op het huis en op de garage liggen dezelfde niet-asbestverdachte dakpannen. | Plan 1.1: Huis plan<br>Plan 2.1: Garage plan |

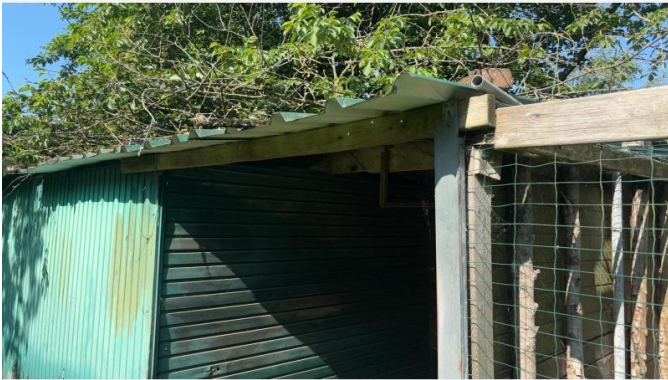
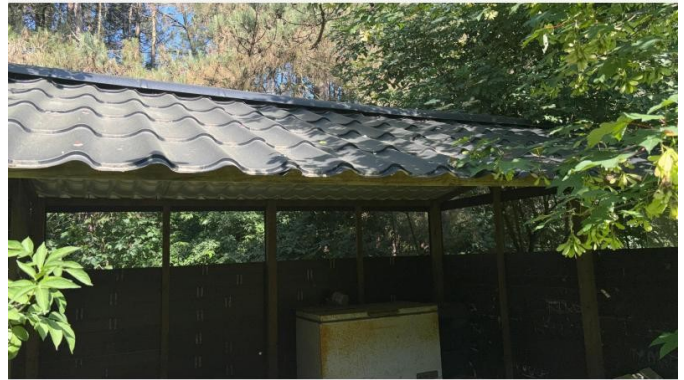
## Fiche 10: Aluminium golfplaten op de bijgebouwen in de tuin

| Beschrijving | Notitie | Terug te vinden op plannen |
|---|---|---|
| Fiche 10: Aluminium golfplaten op de bijgebouwen in de tuin | Op de bijgebouwen in de tuin liggen niet-asbestverdachte metalen golfplaten. | Plan 3.1: Tuinberging plan<br>Plan 4.1: Hondenhok plan<br>Plan 5.1: Paardenstal plan |

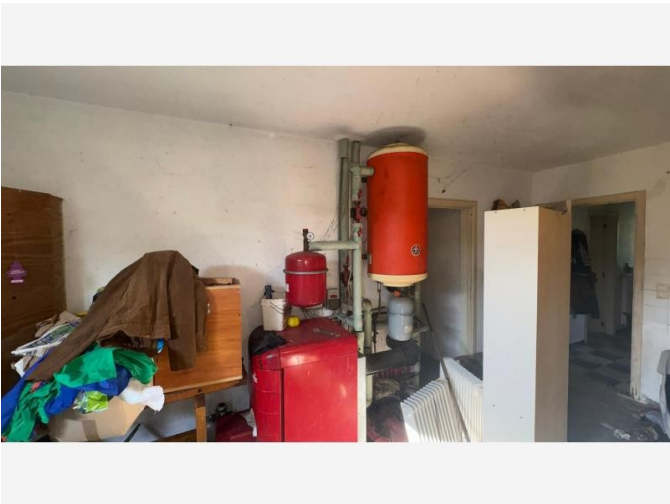
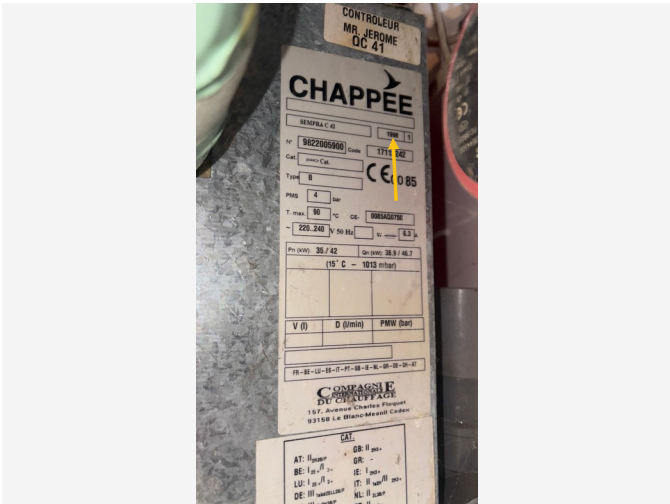
## Fiche 11: Mazoutketel

| Beschrijving | Notitie | Terug te vinden op plannen |
|---|---|---|
| Fiche 11: Mazoutketel | De mazoutketel is van 1998 en kan dus in principe nog asbesthoudende pakkingen bevatten. Deze zijn echter niet zichtbaar. Bij sloop of renovatie dient men daar voldoende aandacht aan te besteden. | Plan 1.3: 0 |

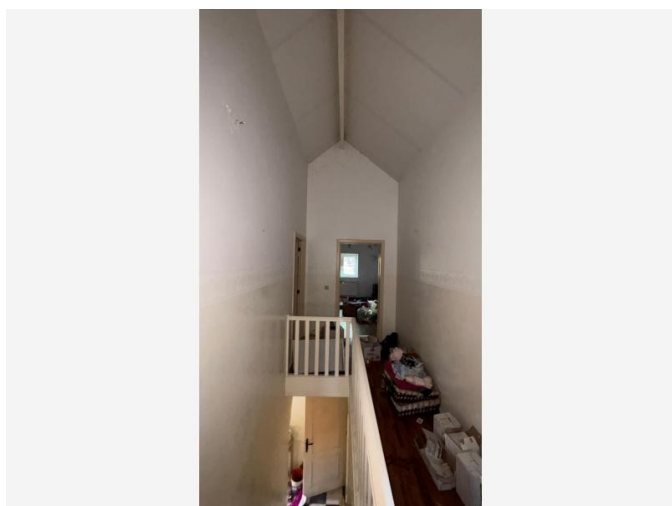
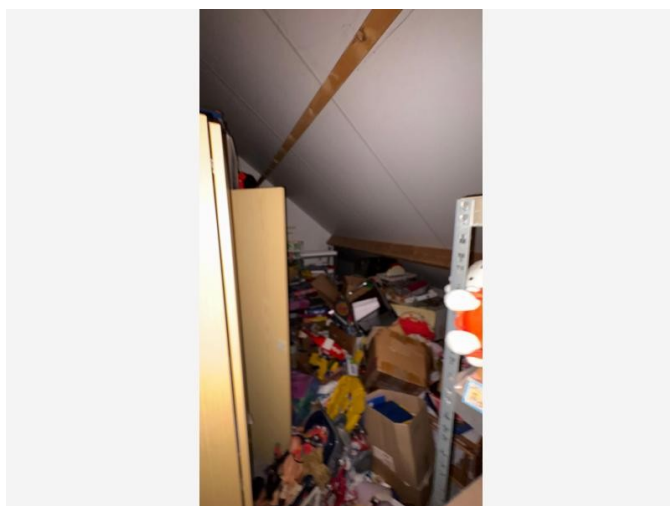
### Fiche 12: Onderdak huis

| Beschrijving | Notitie | Terug te vinden op plannen |
|---|---|---|
| Fiche 12: Onderdak huis | Het dak van het huis is een sarkingdak met vaste dakpanelen zonder onderdak. | - |
