# Asbestinventarisatetest

Hospitaalstraat 3, 2850 Boom

Attestnummer : **20260828-000427.000**

Uitgegeven op : **28.08.2026**

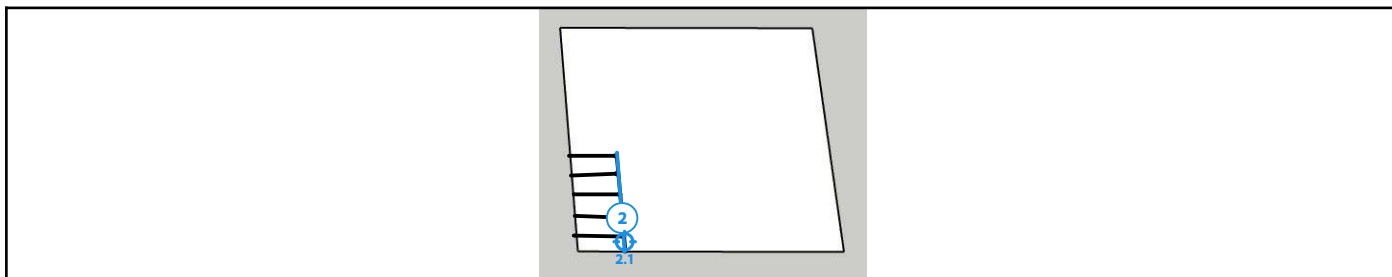
## Plan 1.1: Kelder

| Beschrijving | Type | Actie |
|---|---|---|
| 2. Pleisterwerk wanden | Geen asbest | - |
| 2.1 Code: mm01 | Mengmonster | - |

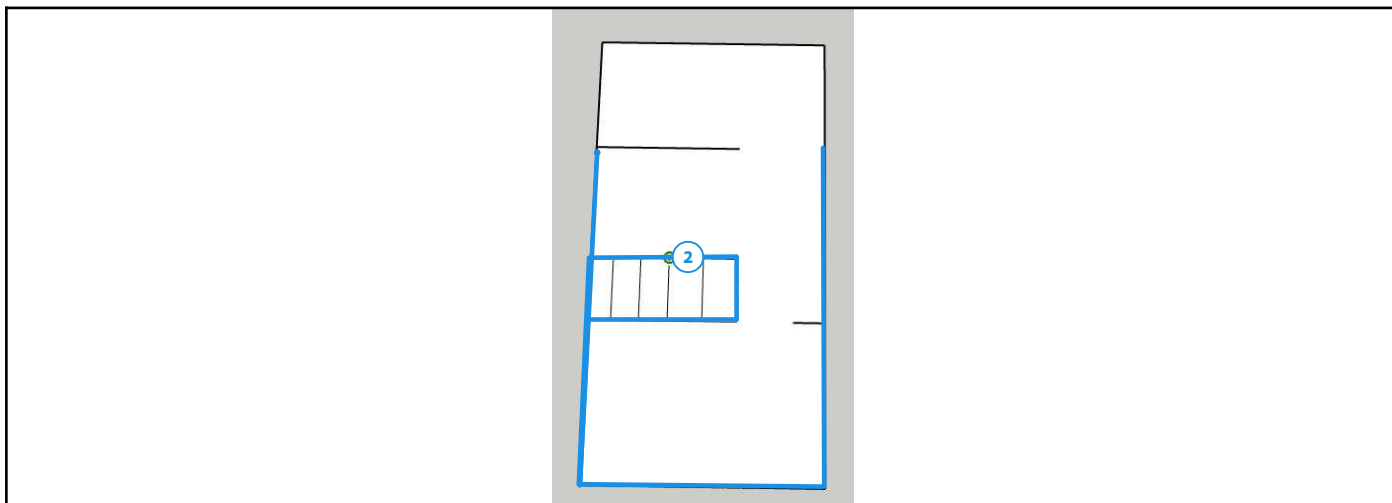
## Plan 1.2: gelijkvloers

| Beschrijving | Type | Actie |
|---|---|---|
| 2. Pleisterwerk wanden | Geen asbest | - |

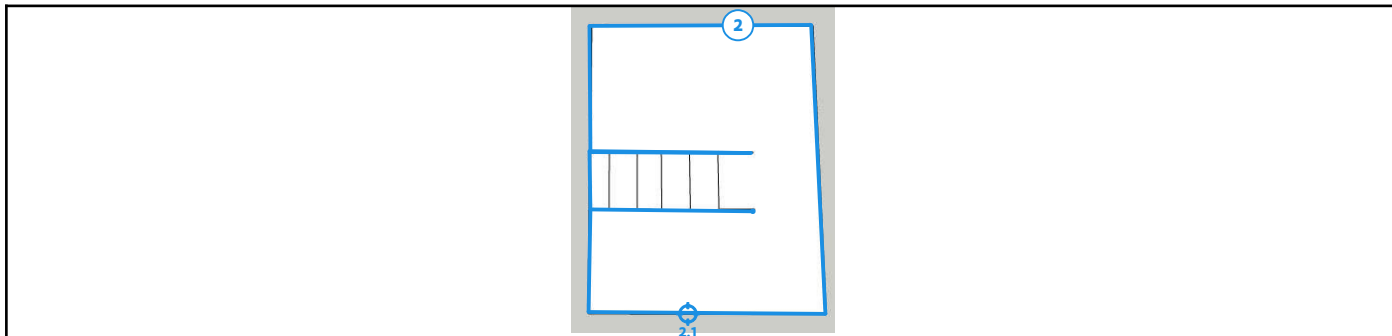
## Plan 1.4: Eerste verdiep

| Beschrijving | Type | Actie |
|---|---|---|
| 2. Pleisterwerk wanden | Geen asbest | - |
| 2.1 Code: mm01 | Mengmonster | - |

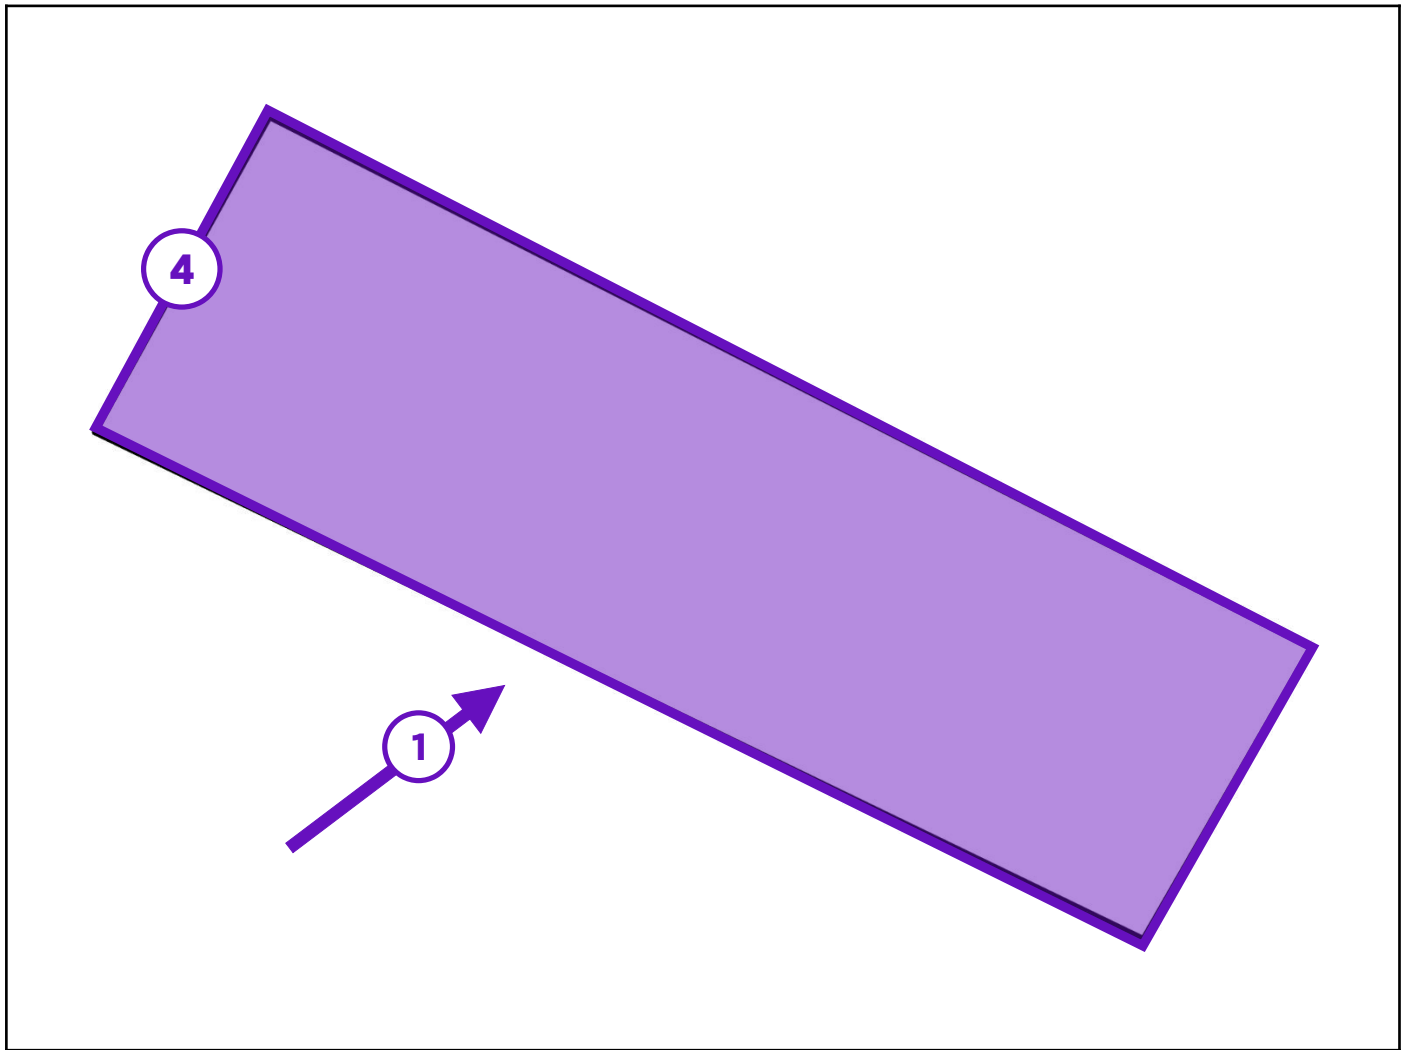
## Plan 1.7: Dak

| Beschrijving | Type | Actie |
|---|---|---|
| 1. Onderdak (niet waarneembaar) | Beperking | - |
| 4. Dakbedekking bestaande uit pannen (niet verdacht) | Overige ruimte of materiaal | - |

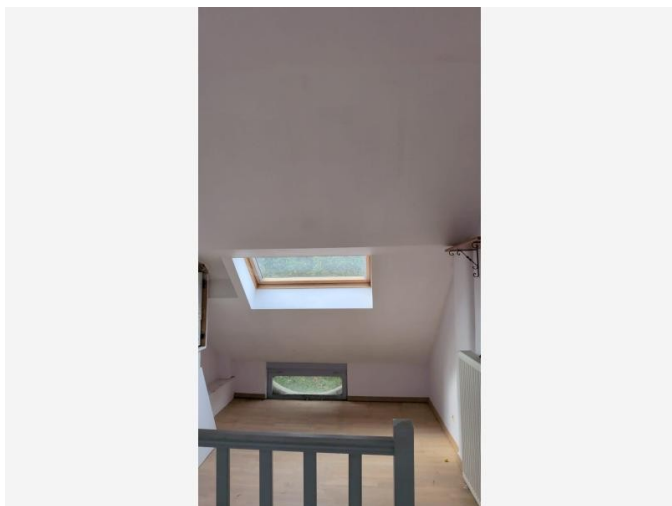
Situeringsfoto

**Reden:** Niet waarneembaar

**Uitleg van de asbestdeskundige:** Het onderdak is niet waarneembaar. Op dit ogenblik kan hiervoor in de databank geen adviesfiche voor opgesteld worden.

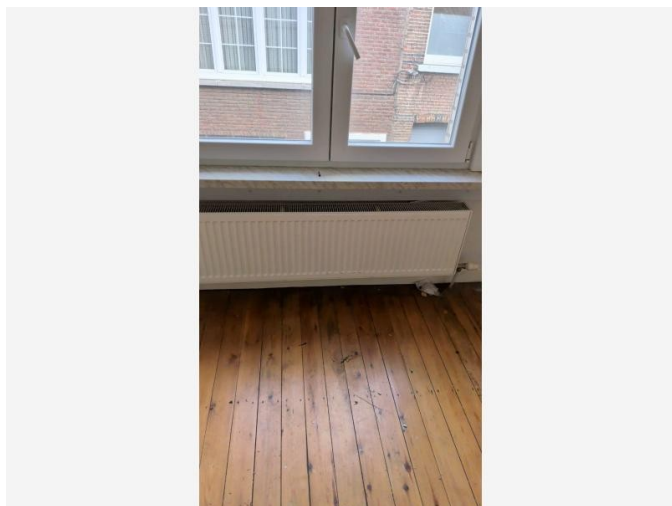
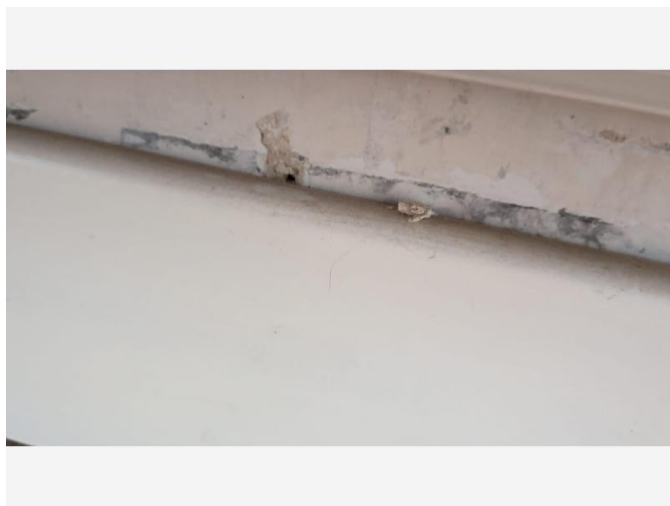
## Fiche 2: Pleisterwerk wanden

Geen asbest

| # | Type | Referentie | Resultaat |
|---|---|---|---|
| 2.1 | Mengmonster | mm01 | Geen asbest |

| Beschrijving | Pleisterwerk wanden |
| Bindmiddel van materiaal | Gips - kalk |
| Gebondenheid op basis van bindmiddel | Niet-hechtgebonden |
| Hoeveelheid (oppervlakte - dikte - aantal) | • 300,00 m <sup>2</sup> - 1,00 cm - 1 stuk |

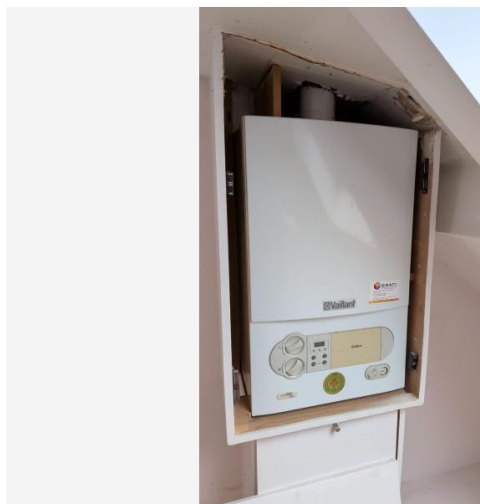
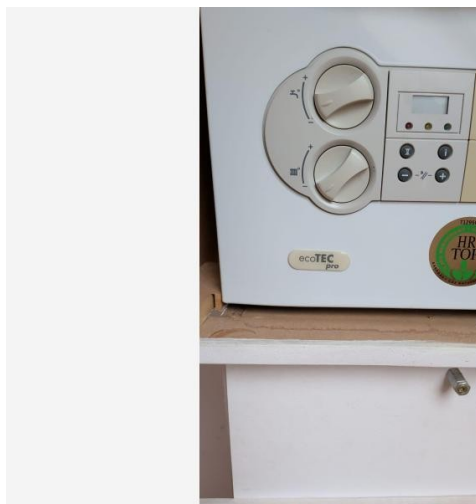
### Fiche 3: CV-ketel (niet verdacht)

| Beschrijving | Notitie | Terug te vinden op plannen |
|---|---|---|
| Fiche 3: CV-ketel (niet verdacht) | De CV-ketel (dichtingen, isolerend materiaal) is niet asbestverdacht. | Plan 1.6: zolder |

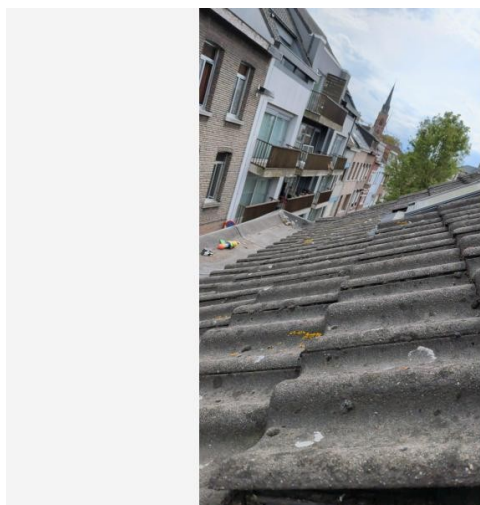
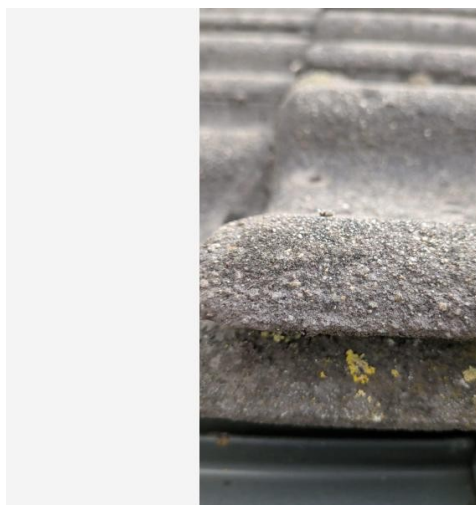
### Fiche 4: Dakbedekking bestaande uit pannen (niet verdacht)

| Beschrijving | Notitie | Terug te vinden op plannen |
|---|---|---|
| Fiche 4: Dakbedekking bestaande uit pannen (niet verdacht) | De dakbedekking is niet-asbestverdacht. | Plan 1.7: Dak<br>Plan 2.1: Tuinhuis |

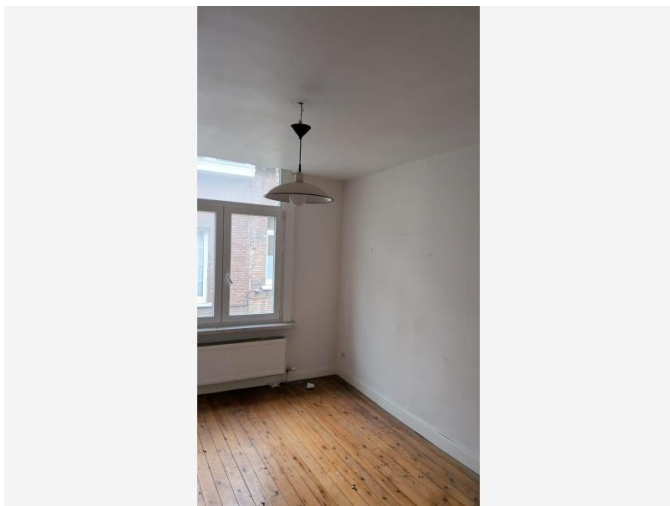
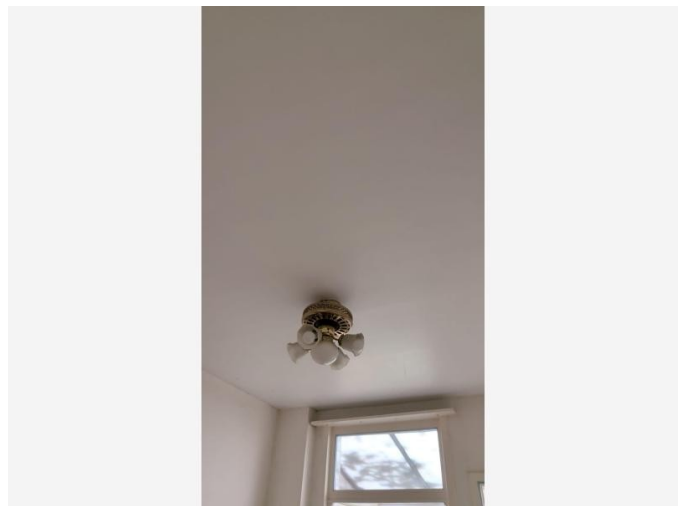
### Fiche 5: Plafonds bestaande uit voorzetpanelen

| Beschrijving | Notitie | Terug te vinden op plannen |
|---|---|---|
| Fiche 5: Plafonds bestaande uit voorzetpanelen | - | Plan 1.3: gelijkvloers kopie<br>Plan 1.5: Eerste verdiep kopie |
