# Asbestinventarisatetest

Boomkwekerijstraat 173, 1601 Sint-Pieters-Leeuw

Attestnummer : 20240605-000185.000

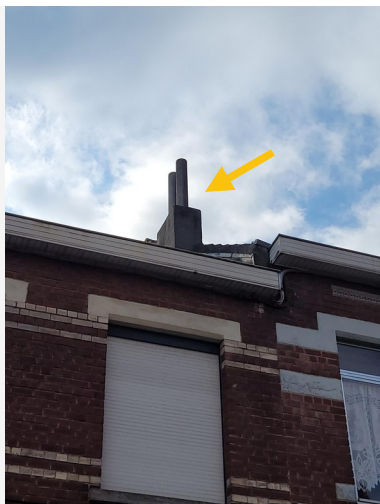
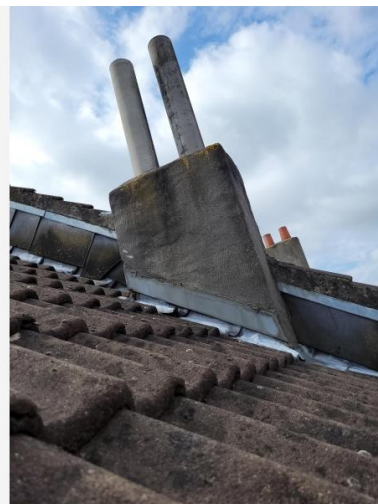
Het asbestmateriaal valt onder de mijlpaal van 2034.

Verwijderen

Eindbeoordeling materiaalrisico	Laag materiaalrisico en/of verlaagde kans op vezelvrijgave
---------------------------------	--

Gebondenheid	Categorie 1: hechtgebonden in oorsprong
Asbestsoort (vezeltype)	Crocidoliet aanwezig
Asbestconcentratie	Laag (< 50%)
Afschermingsgraad van het gehele materiaal	Geheel of deels vrij aan de buitenlucht
Toestand van het materiaal	Licht beschadigd, licht verweerd. Intact materiaal type Pical – asbestboard of categorie III 'gebondenheid'

Beschrijving	rookgaskanalen
Omgeving	Buiten
Primaire drager	HVAC infrastructuur en uitrusting
Asbestmateriaal	Rookgaskanaal
Bindmiddel van asbestmateriaal	Cement
Gebondenheid op basis van bindmiddel	Hecht
Hoeveelheid (lengte - omtrek - dikte - aantal)	• 2,00 m - 60,00 cm - 1,00 cm - 1 stuk
Totaal volume	0,012 m <sup>3</sup>

- Zorg voor een veilig beheer. Vermijd het beschadigen van het asbestmateriaal. Controleer de toestand jaarlijks op wijzigingen.
- Zorg voor een veilig beheer en verwijder dit asbestmateriaal wanneer het bij werken eenvoudig bereikbaar wordt. Controleer de toestand jaarlijks op wijzigingen.
- Hemelwater dat afspoelt van asbestcement daken of gevels kan asbestdeeltjes bevatten. Gebruik het enkel voor gesloten circuits (bv. spoelen toiletten). Reinig na het vervangen van het dak of de gevel de dakgoten en regenwaterput of -ton om asbesthoudend sediment of slib te verwijderen

- Eenvoudige handelingen: mag via doe-het-zelf of door werknemer(s) met opleidingsattest eenvoudige handelingen  
Deze toepassing mag zelf verwijderd worden mits het respecteren van de veiligheidsvoorschriften.

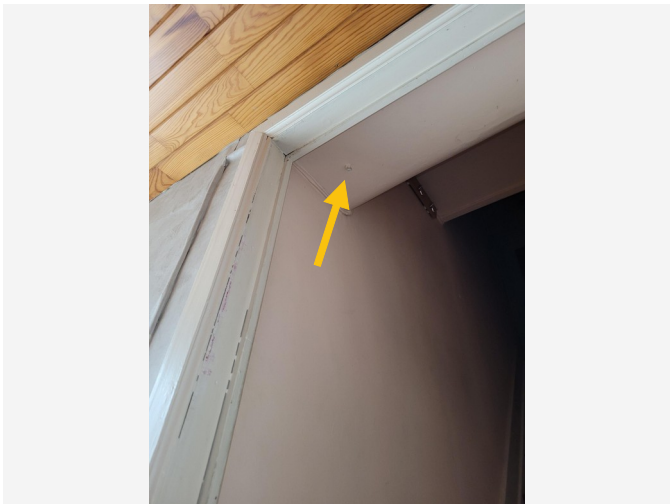
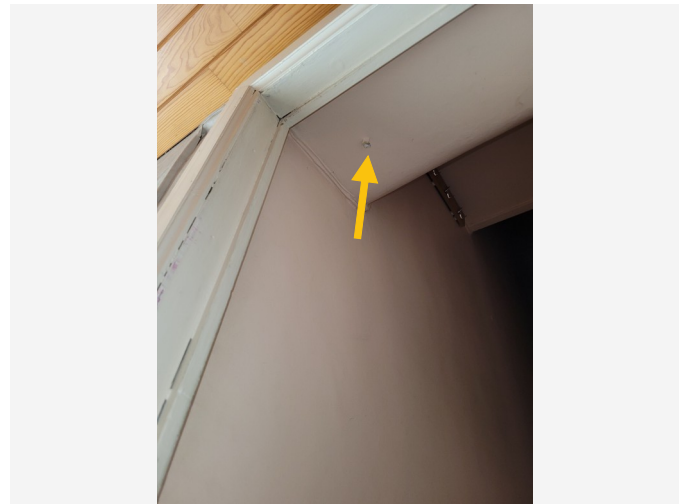
Het asbestmateriaal valt onder de mijlpaal van 2040.

Zorgvuldig beheren

Eindbeoordeling materiaalrisico	Laag materiaalrisico en/of verlaagde kans op vezelvrijgave
---------------------------------	--

Gebondenheid	Categorie 2: niet-hechtgebonden met matrix
Asbestsoort (vezeltype)	Alleen chrysotiel
Asbestconcentratie	Laag (< 50%)
Afschermingsgraad van het gehele materiaal	Geheel of deels (ook) vrij aan de binnenlucht
Toestand van het materiaal	Onbeschadigd, niet verweerd

#	Type	Referentie	Resultaat
2.1	Puntmonster	8266930	Chrysotiel

Beschrijving	pleister plafonds
Omgeving	Binnen
Primaire drager	Plafond
Asbestmateriaal	In-situ afwerkingslagen - Pleisterwerk (wand, plafond, ...)
Bindmiddel van asbestmateriaal	Gips - kalk
Gebondenheid op basis van bindmiddel	Niet-hechtgebonden
Hoeveelheid (oppervlakte - dikte - aantal)	• 1,00 m <sup>2</sup> - 1,50 cm - 1 stuk
Totaal volume	0,015 m <sup>3</sup>

- Zorg voor een veilig beheer. Vermijd het beschadigen van het asbestmateriaal. Controleer de toestand jaarlijks op wijzigingen.

- Hermetische zone (erkend asbestverwijderaar)  
Deze toepassing moet weggenomen worden door een erkendasbestverwijderaar aangezien de kans op emissie heel groot is.

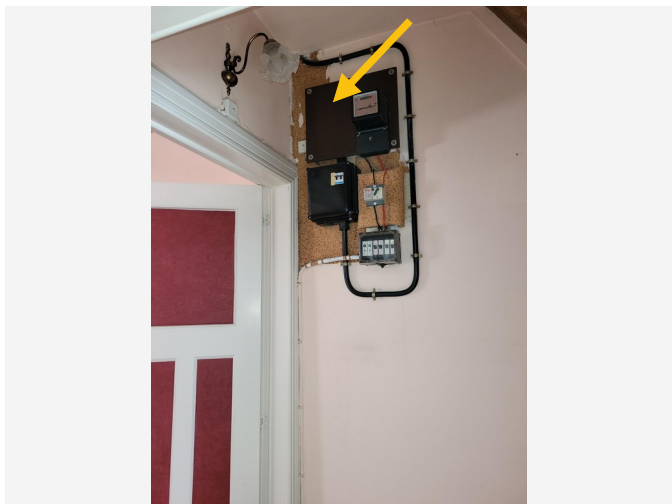
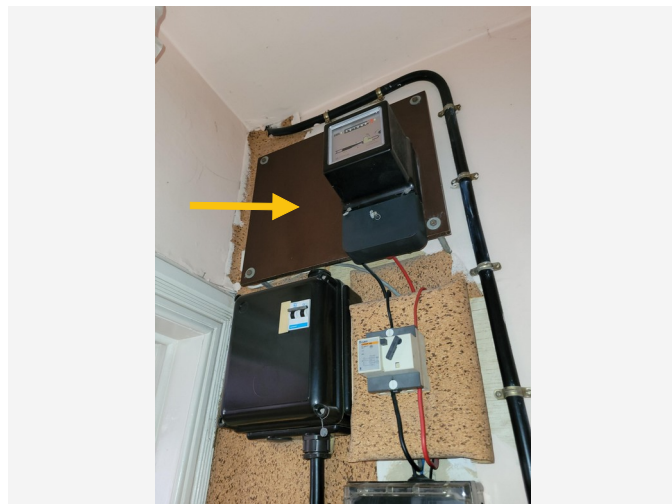
Het asbestmateriaal valt onder de mijlpaal van 2040.

Zorgvuldig beheren

Eindbeoordeling materiaalrisico	Laag materiaalrisico en/of verlaagde kans op vezelvrijgave
---------------------------------	--

Gebondenheid	Categorie 1: hechtgebonden in oorsprong
Asbestsoort (vezeltype)	Crocidoliet aanwezig
Asbestconcentratie	Laag (< 50%)
Afschermingsgraad van het gehele materiaal	Geheel of deels (ook) vrij aan de binnenlucht
Toestand van het materiaal	Onbeschadigd, niet verweerd

Beschrijving	massal plaat eerste verdieping
Omgeving	Binnen
Primaire drager	Communicatie en elektrische infrastructuur en uitrusting
Asbestmateriaal	Plaat, paneel, tablet - Type Massal
Bindmiddel van asbestmateriaal	Cement
Gebondenheid op basis van bindmiddel	Hecht
Hoeveelheid (oppervlakte - dikte - aantal)	• 0,24 m <sup>2</sup> - 1,00 cm - 1 stuk
Totaal volume	0,002 m <sup>3</sup>
Eenvoudig bereikbaar	Ja
Bevestigingswijze	• Geschroefd
Identificatiemethode	Vaststelling zonder monsternamen

- Zorg voor een veilig beheer. Vermijd het beschadigen van het asbestmateriaal. Controleer de toestand jaarlijks op wijzigingen.

- Eenvoudige handelingen: mag via doe-het-zelf of door werknemer(s) met opleidingsattest eenvoudige handelingen  
Deze toepassing mag zelf verwijderd worden mits het respecteren van de veiligheidsvoorschriften.

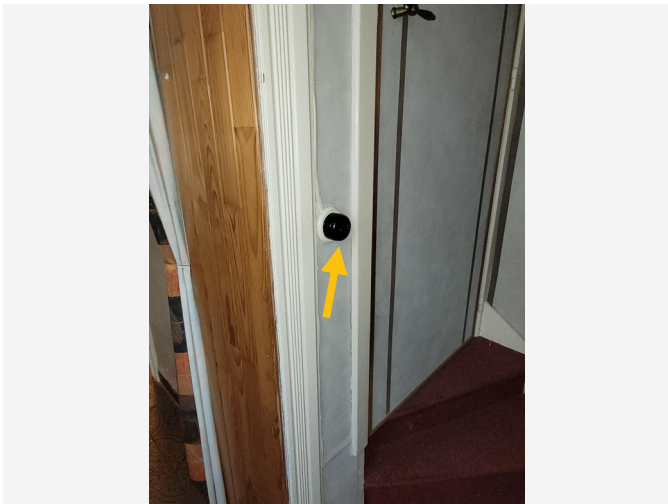
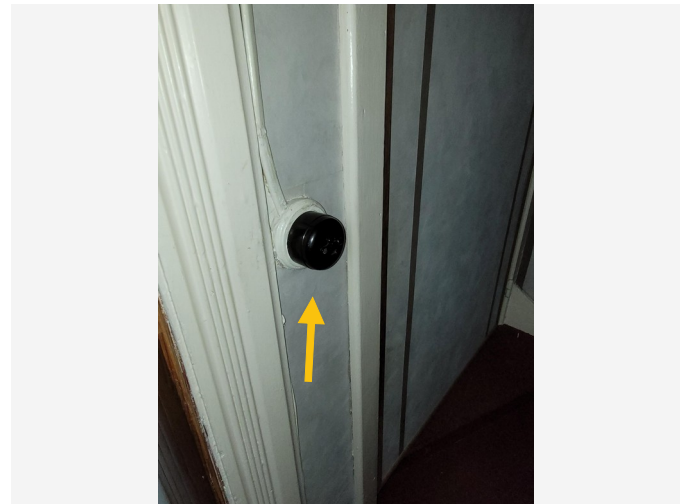
Het asbestmateriaal valt onder de mijlpaal van 2040.

Zorgvuldig beheren

Eindbeoordeling materiaalrisico	Laag materiaalrisico en/of verlaagde kans op vezelvrijgave
---------------------------------	--

Gebondenheid	Categorie 1: hechtgebonden in oorsprong
Asbestsoort (vezeltype)	Crocidoliet aanwezig
Asbestconcentratie	Laag (< 50%)
Afschermingsgraad van het gehele materiaal	Geheel of deels (ook) vrij aan de binnenlucht
Toestand van het materiaal	Onbeschadigd, niet verweerd

Beschrijving	elektrische infrastructuur bakeliet
Omgeving	Binnen
Primaire drager	Communicatie en elektrische infrastructuur en uitrusting
Asbestmateriaal	Plaat, paneel, tablet - Type Bakeliet
Bindmiddel van asbestmateriaal	Kunststof of -hars
Gebondenheid op basis van bindmiddel	Hecht
Hoeveelheid (oppervlakte - dikte - aantal)	• 0,10 m <sup>2</sup> - 0,50 cm - 1 stuk
Totaal volume	< 0,001 m <sup>3</sup>
Eenvoudig bereikbaar	Ja
Bevestigingswijze	• Geschroefd
Identificatiemethode	Vaststelling zonder monsternamen

- Zorg voor een veilig beheer. Vermijd het beschadigen van het asbestmateriaal. Controleer de toestand jaarlijks op wijzigingen.

- Eenvoudige handelingen: mag via doe-het-zelf of door werknemer(s) met opleidingsattest eenvoudige handelingen  
Deze toepassing mag zelf verwijderd worden mits het respecteren van de veiligheidsvoorschriften.

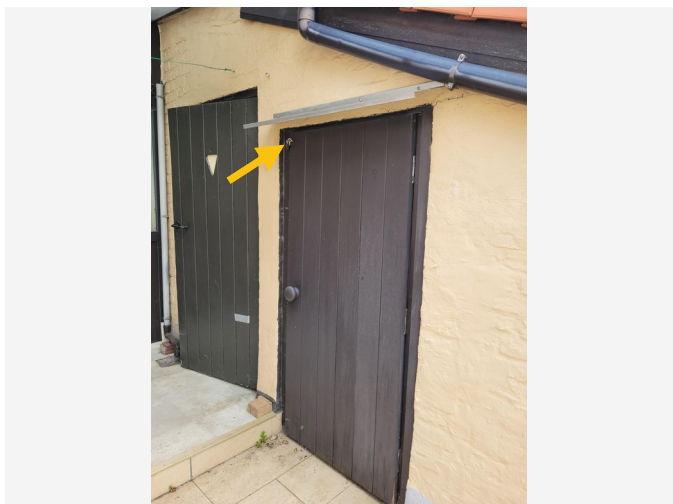
**Reden:** Slotvaste toegangspoort, -deur of -luik

**Uitleg van de asbestdeskundige:** Het berghok was op slot met een hangslot en kon bijgevolg ook niet geïnspecteerd worden.

De persoon die de sleutel heeft woont in het buitenland.

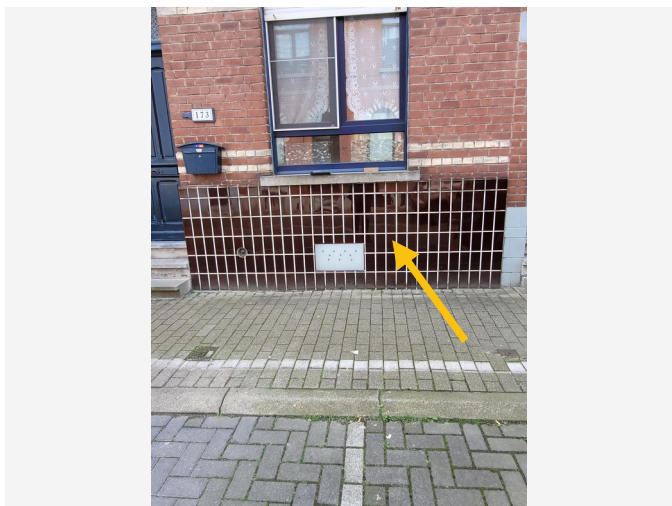
Verdere analyse vergt destructief onderzoek.

Identificatiemethode	Redelijk vermoeden
Primaire drager	Wand buitenschil
(Asbest)materiaal	In-situ afwerkingslagen - Lijm laag
Bindmiddel	Lijm
Gebondenheid bindmiddel	Hecht

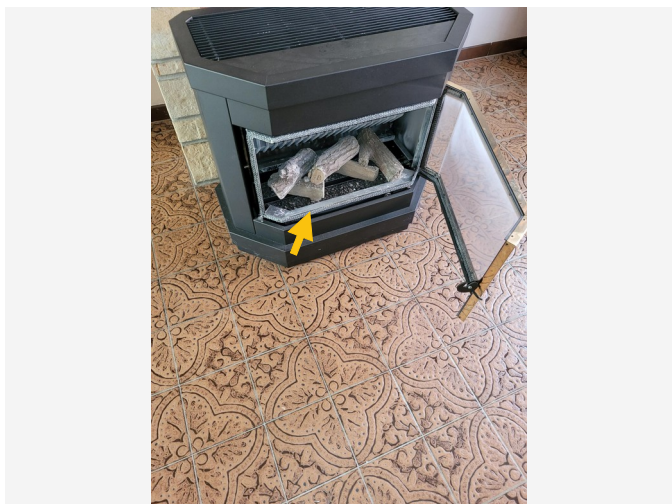
Het gaat hier een een synthetische koord.

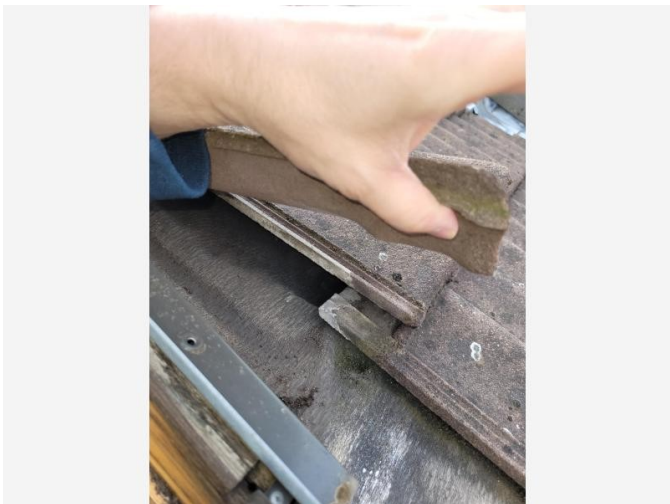
Bij het opheffen van een dakpan werd er geen onderdak vastgesteld. Op een andere plaats werd er onder de dakisolatie ook geen onderdak vastgesteld. Er is bijgevolg geen onderdak aanwezig.

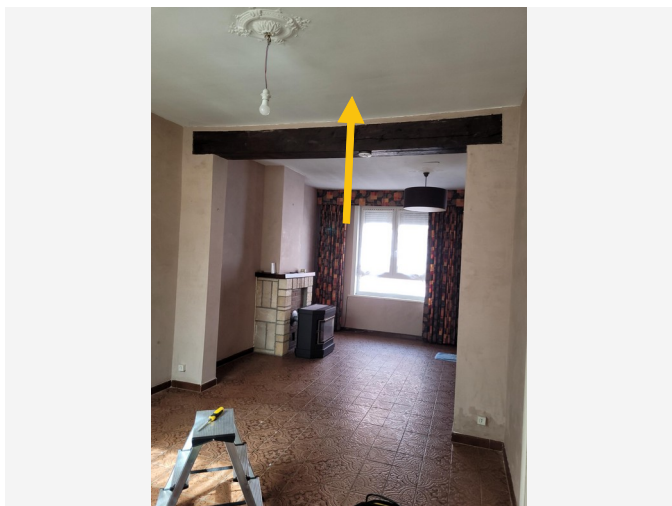
Verdere analyse vergt destructief onderzoek. De plafonds op het gelijkvloers en de eerste verdieping zijn voorzien van valse plafond (behalve het plafond in de trappenhal waar een positief staal werd genomen). Hieronder bevindt er zich mogelijk nog een oude laag pleister.

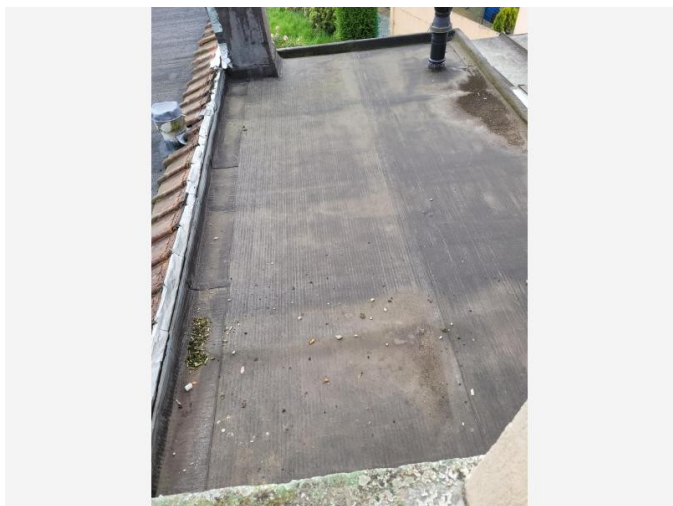
Verdere analyse vergt destructief onderzoek. Er bevinden zich mogelijk nog onderliggende lagen roofing onder de toplaag..

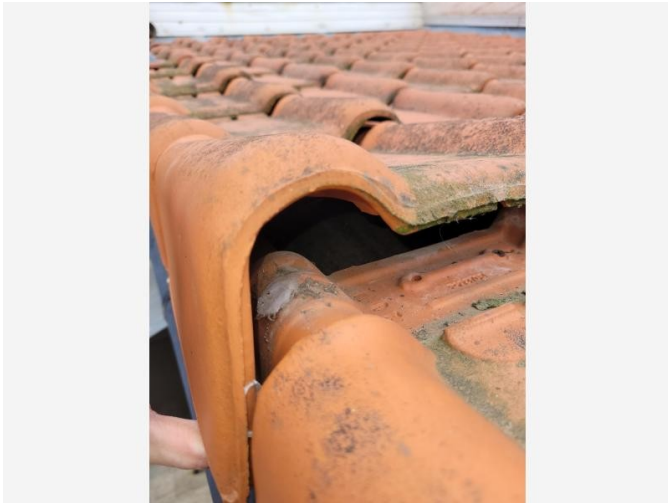
Bij het opheffen van een dakpan werd er geen onderdak vastgesteld.

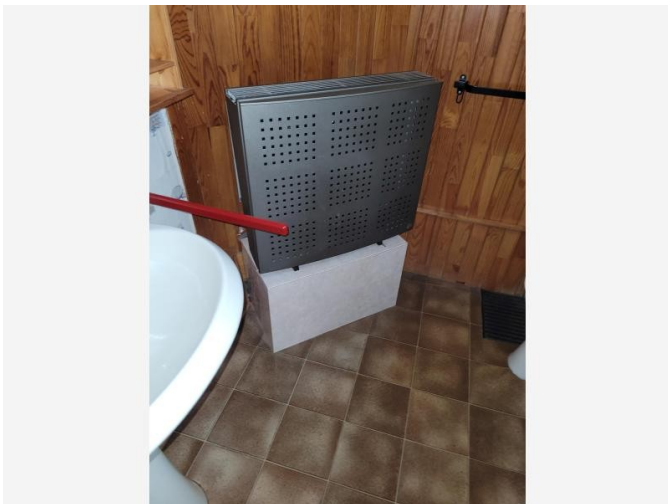
Verdere analyse vergt destructief onderzoek.

Identificatiemethode	Redelijk vermoeden
Primaire drager	Ruimteverwarming
(Asbest)materiaal	Pakking, dichting
Bindmiddel	Kunststof of -hars
Gebondenheid bindmiddel	Hecht

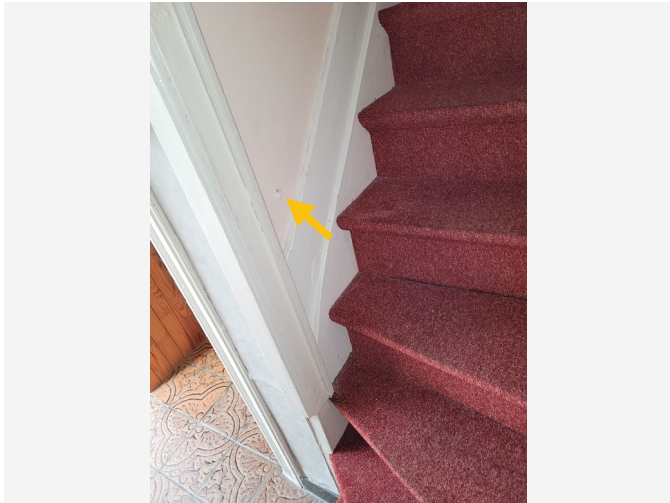
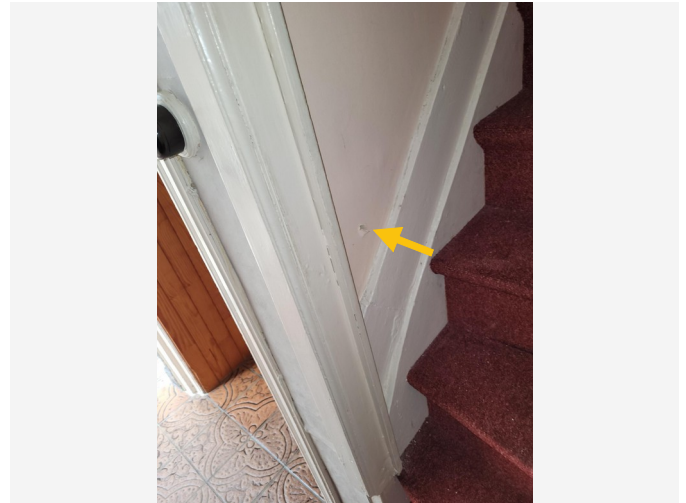
Geen asbest

#	Type	Referentie	Resultaat
13.1	Mengmonster	8266929	Geen asbest

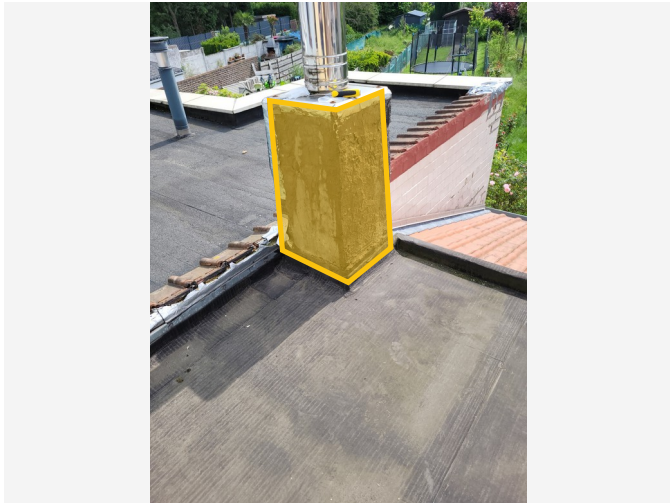
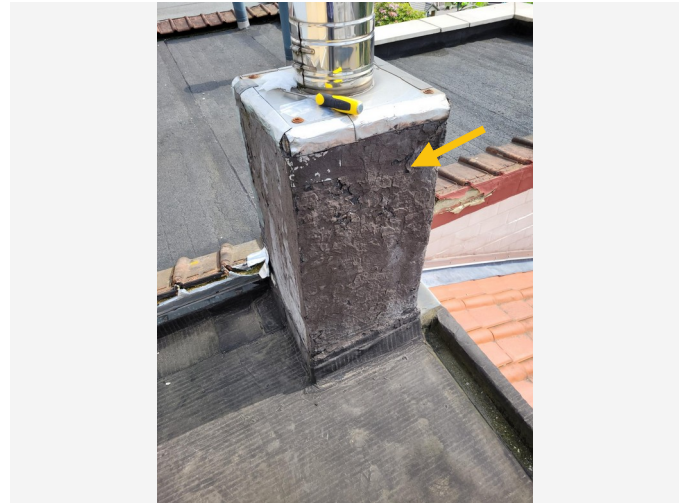
## Fiche 14: teerlaag rond schouw

Geen asbest

#	Type	Referentie	Resultaat
14.1	Puntmonster	8266931	Geen asbest

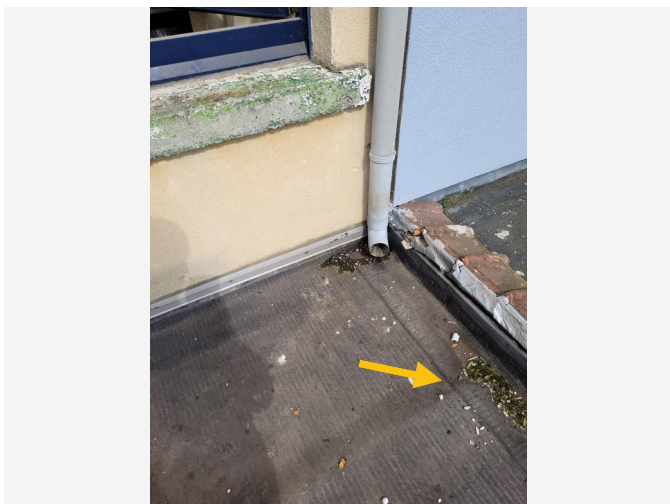
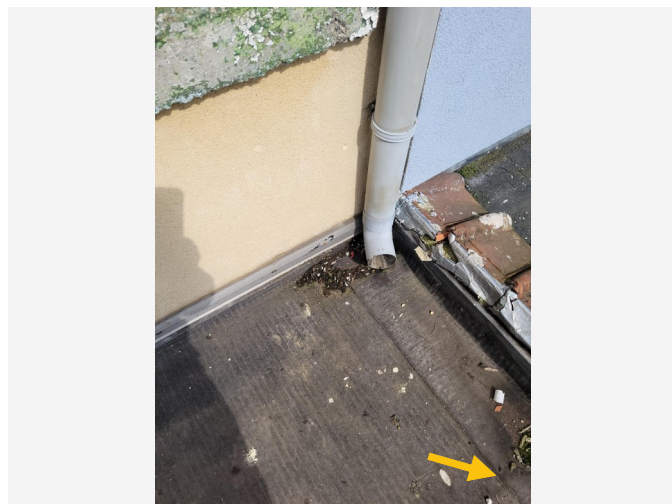
Geen asbest

#	Type	Referentie	Resultaat
15.1	Puntmonster	8266928	Geen asbest
