Asbestinventarisatetest

Peter Benoitstraat 20, 1702 Dilbeek

Attestnummer : 20230324-000640.000

Uitgegeven op : 24.03.2023

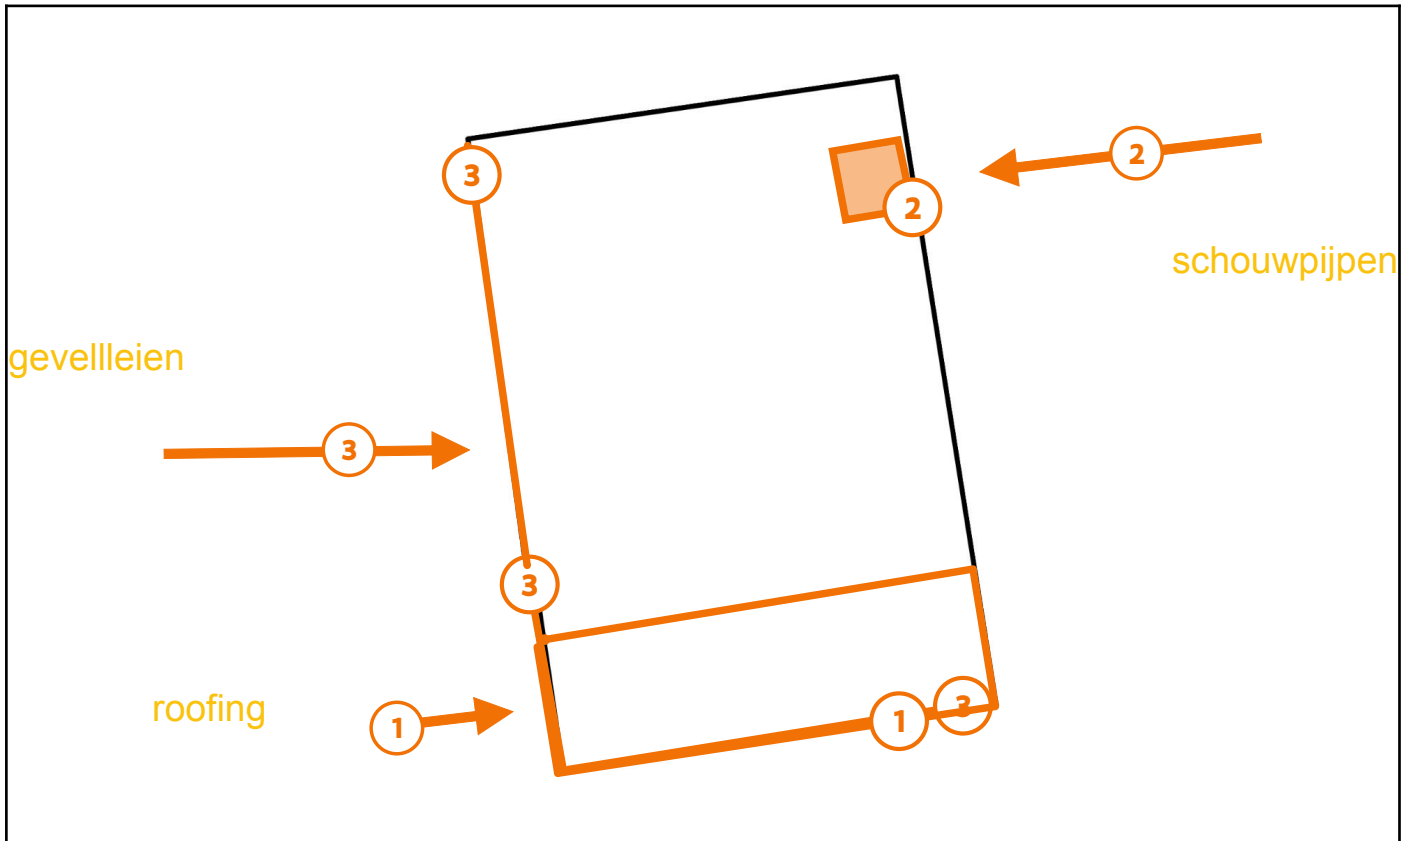
Plan 1.4: woning plan

Beschrijving	Type	Actie
1. Roofing	Asbestmateriaal	Verwijderen
2. Schouwpijpen	Asbestmateriaal	Verwijderen
3. gevelleien	Asbestmateriaal	Verwijderen

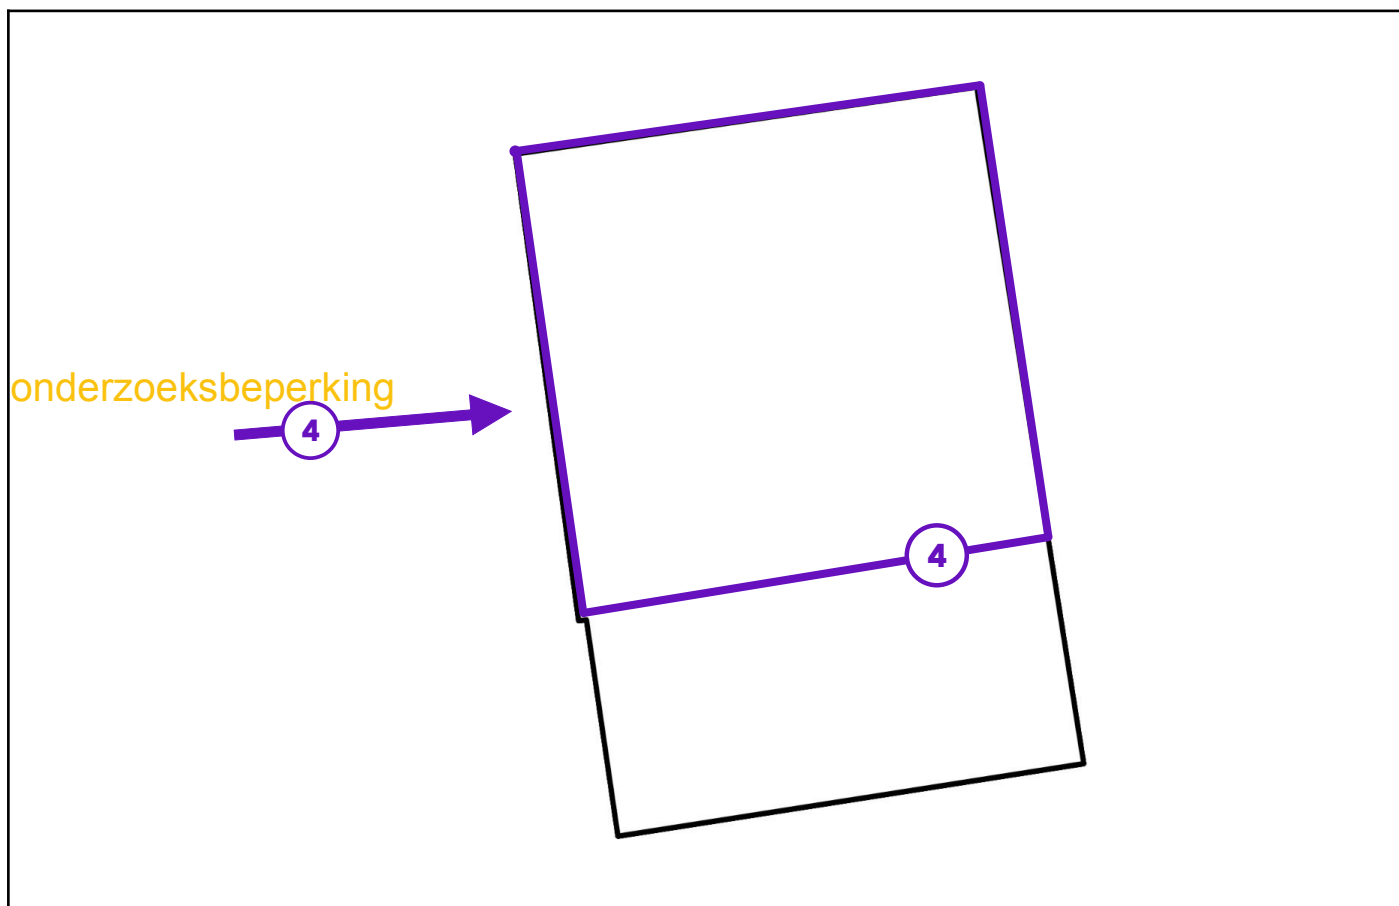
Plan 1.5: woning plan

Beschrijving	Type	Actie
4. tweede/zolder verdieping	Beperring	-

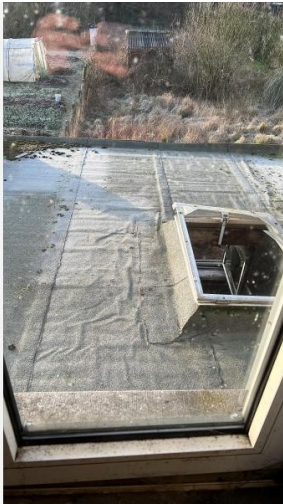
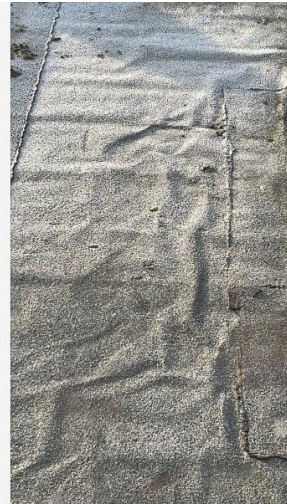
Het asbestmateriaal valt onder de mijlpaal van 2040.

Eindbeoordeling materiaalrisico	Verhoogd materiaalrisico en/of verhoogde kans op vezelvrijgave
---------------------------------	--

Gebondenheid	Categorie 1: hechtgebonden in oorsprong
Asbestsoort (vezeltype)	Crocidoliet aanwezig
Asbestconcentratie	Laag (< 50%)
Afschermingsgraad van het gehele materiaal	Geheel of deels vrij aan de buitenlucht
Toestand van het materiaal	Matig beschadigd, matig verweerd

Beschrijving	Roofing
Omgeving	Buiten
Primaire drager	Plat dak
Asbestmateriaal	Dak- en gevelbekleding - Roofing
Bindmiddel van asbestmateriaal	Bitumen (roofing, teer, asfalt)

Gebondenheid op basis van bindmiddel	Hecht
Hoeveelheid (oppervlakte - aantal)	<ul style="list-style-type: none">• 30,00 m² - 1 stuk
Totale oppervlakte	30,00 m ²
Eenvoudig bereikbaar	Ja
Bevestigingswijze	<ul style="list-style-type: none">• Verlijmd, ingegoten, versmeerd
Identificatiemethode	Vaststelling zonder monstername Motivatie: Onderzoeksbepmerking verhinderde monstername
Destructieve handeling voor identificatie	Nee

Verwijderen

- Zorg voor een veilig beheer. Vermijd het beschadigen van het asbestmateriaal. Controleer de toestand jaarlijks op wijzigingen.

- Eenvoudige handelingen: mag via doe-het-zelf of door werknemer(s) met opleidingsattest eenvoudige handelingen
Hechtgebonden: Materialen waarbij de vezels stevig gebonden zijn in een bindmiddel die (nagenoeg) uitsluitend bestaat uit cement, kunststof, bitumen, lijm of een gelijkwaardige mengeling hiervan.

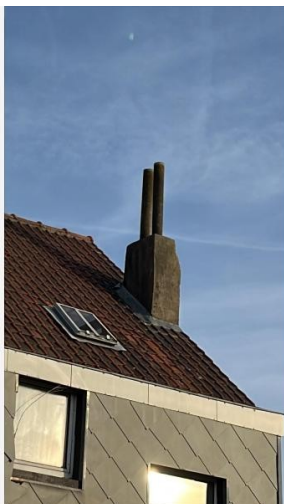
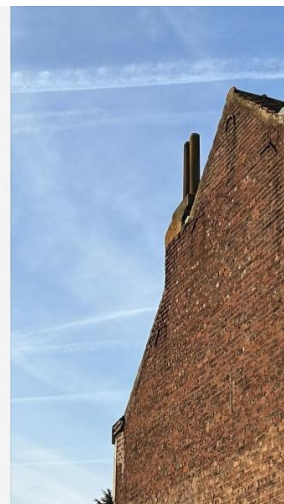
Het asbestmateriaal valt onder de mijlpaal van 2034.

Eindbeoordeling materiaalrisico	Verhoogd materiaalrisico en/of verhoogde kans op vezelvrijgave
---------------------------------	--

Gebondenheid	Categorie 1: hechtgebonden in oorsprong
Asbestsoort (vezeltype)	Crocidoliet aanwezig
Asbestconcentratie	Laag (< 50%)
Afschermingsgraad van het gehele materiaal	Geheel of deels vrij aan de buitenlucht
Toestand van het materiaal	Matig beschadigd, matig verweerd

Beschrijving	Schouwpijpen
Omgeving	Buiten
Primaire drager	Schuin dak
Asbestmateriaal	Rookgaskanaal
Bindmiddel van asbestmateriaal	Cement

Gebondenheid op basis van bindmiddel	Hecht
Hoeveelheid (lengte - omtrek - dikte - aantal)	<ul style="list-style-type: none"> • 1,50 m - 30,00 cm - 2,00 cm - 1 stuk • 1,50 m - 30,00 cm - 2,00 cm - 1 stuk
Totaal volume	0,018 m ³
Eenvoudig bereikbaar	Ja
Bevestigingswijze	<ul style="list-style-type: none"> • Verlijmd, ingegoten, versmeerd
Identificatiemethode	Vaststelling zonder monsternamen
Destructieve handeling voor identificatie	Nee

Verwijderen

- Zorg voor een veilig beheer. Vermijd het beschadigen van het asbestmateriaal. Controleer de toestand jaarlijks op wijzigingen.

- Eenvoudige handelingen: mag via doe-het-zelf of door werknemer(s) met opleidingsattest eenvoudige handelingen
Hechtgebonden: Materialen waarbij de vezels stevig gebonden zijn in een bindmiddel die (nagenoeg) uitsluitend bestaat uit cement, kunststof, bitumen, lijm of een gelijkwaardige mengeling hiervan.
Buiten
Kan worden verwijderd zonder stofvorming en beschadiging, mits de nodige voorzorgmaatregelen.
- Eenvoudige handelingen: enkel door erkend asbestverwijderaar
Hechtgebonden: Materialen waarbij de vezels stevig gebonden zijn in een bindmiddel die (nagenoeg) uitsluitend bestaat uit cement, kunststof, bitumen, lijm of een gelijkwaardige mengeling hiervan.

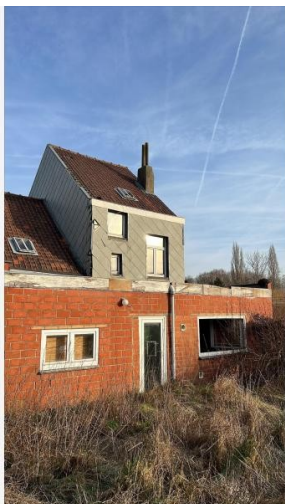
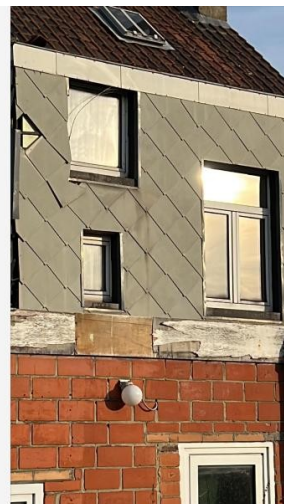
Het asbestmateriaal valt onder de mijlpaal van 2034.

Eindbeoordeling materiaalrisico	Verhoogd materiaalrisico en/of verhoogde kans op vezelvrijgave
---------------------------------	--

Gebondenheid	Categorie 1: hechtgebonden in oorsprong
Asbestsoort (vezeltype)	Crocidoliet aanwezig
Asbestconcentratie	Laag (< 50%)
Afschermingsgraad van het gehele materiaal	Geheel of deels vrij aan de buitenlucht
Toestand van het materiaal	Matig beschadigd, matig verweerd

Beschrijving	gevelleien
Omgeving	Buiten
Primaire drager	Wand buitenschil
Asbestmateriaal	Dak- en gevelbekleding - Lei, shingle

Bindmiddel van asbestmateriaal	Cement
Gebondenheid op basis van bindmiddel	Hecht
Hoeveelheid (oppervlakte - aantal)	<ul style="list-style-type: none"> • 50,00 m² - 1 stuk • 25,00 m² - 1 stuk
Totale oppervlakte	75,00 m ²
Eenvoudig bereikbaar	Ja
Bevestigingswijze	<ul style="list-style-type: none"> • Geschroefd • Genageld, geniet
Identificatiemethode	Vaststelling zonder monsternamen
Destructieve handeling voor identificatie	Nee
Opmerking	<p>gevelleien achteraan de woning</p> <p>gevelleien rechtkant van de woning gezien vanaf de straatkant</p>

Verwijderen

- Zorg voor een veilig beheer. Vermijd het beschadigen van het asbestmateriaal. Controleer de toestand jaarlijks op wijzigingen.
- Hemelwater dat afspoelt van asbestcement daken of gevels kan asbestdeeltjes bevatten. Gebruik het enkel voor gesloten circuits (bv. spoelen toiletten). Reinig na het vervangen van het dak of de gevel de dakgoten en regenwaterput of -ton om asbesthoudend sediment of slib te verwijderen

- Eenvoudige handelingen: mag via doe-het-zelf of door werknemer(s) met opleidingsattest eenvoudige handelingen
Hechtgebonden: Materialen waarbij de vezels stevig gebonden zijn in een bindmiddel die (nagenoeg) uitsluitend bestaat uit cement, kunststof, bitumen, lijm of een gelijkwaardige mengeling hiervan.

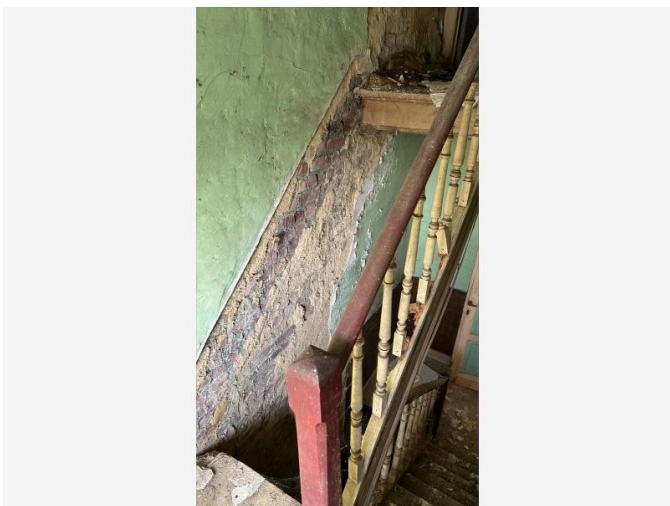
Situeringsfoto

Permanente beperking

Reden: Het onderzoek kan niet uitgevoerd worden binnen de bepalingen van de Welzijnswet

Uitleg van de asbestdeskundige: tweede/zolderverdieping niet bereikbaar omwille van het feit dat de trap was ingestort. Gaten in vloer.

Onveilige situatie en onmogelijk te controleren.

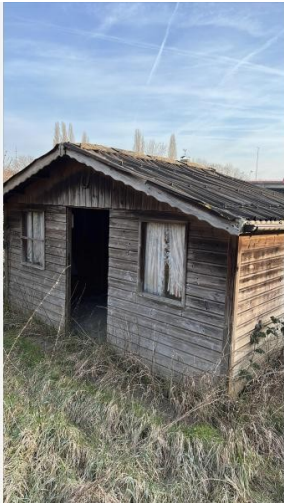
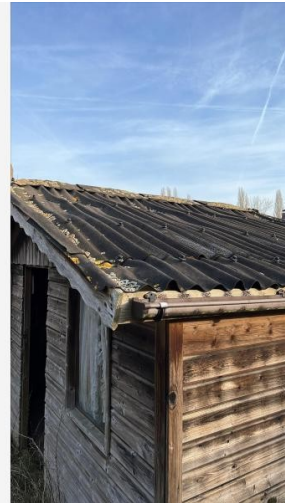
Geen asbest

#	Type	Referentie	Resultaat
5.1	Puntmonster	7565340	Geen asbest

Beschrijving	golfplaat tuinhuis
Omgeving	Buiten
Primaire drager	Schuin dak
Bindmiddel van materiaal	Cement

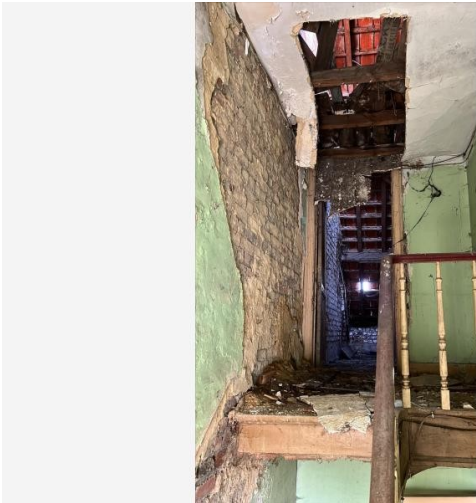
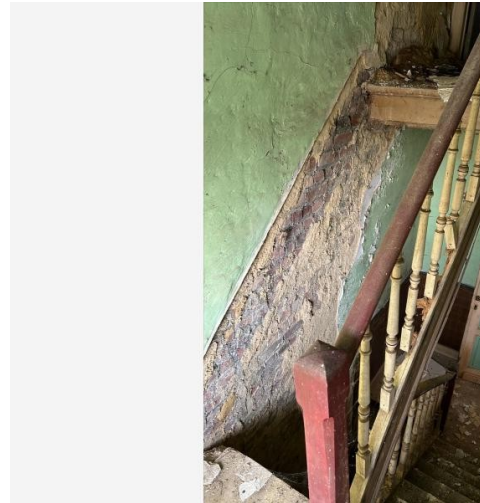
Geen asbest

#	Type	Referentie	Resultaat
6.1	Mengmonster	7565342	Geen asbest

Beschrijving	Pleisterwerk muur
Omgeving	Binnen
Primaire drager	Binnenwand
Bindmiddel van materiaal	Gips - kalk

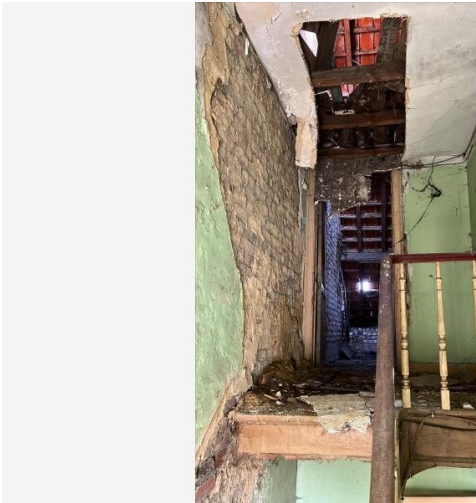
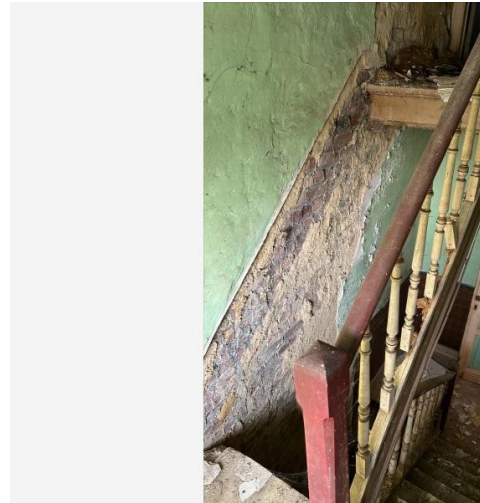
Geen asbest

#	Type	Referentie	Resultaat
7.1	Mengmonster	7565341	Geen asbest

Beschrijving	pleisterwerk plafond
Omgeving	Binnen
Primaire drager	Plafond
Bindmiddel van materiaal	Gips - kalk
