# Asbestinventarisatetest

Lange Haagstraat 1, 1700 Dilbeek

Attestnummer : 20250314-000453.000

Uitgegeven op : 14.03.2025

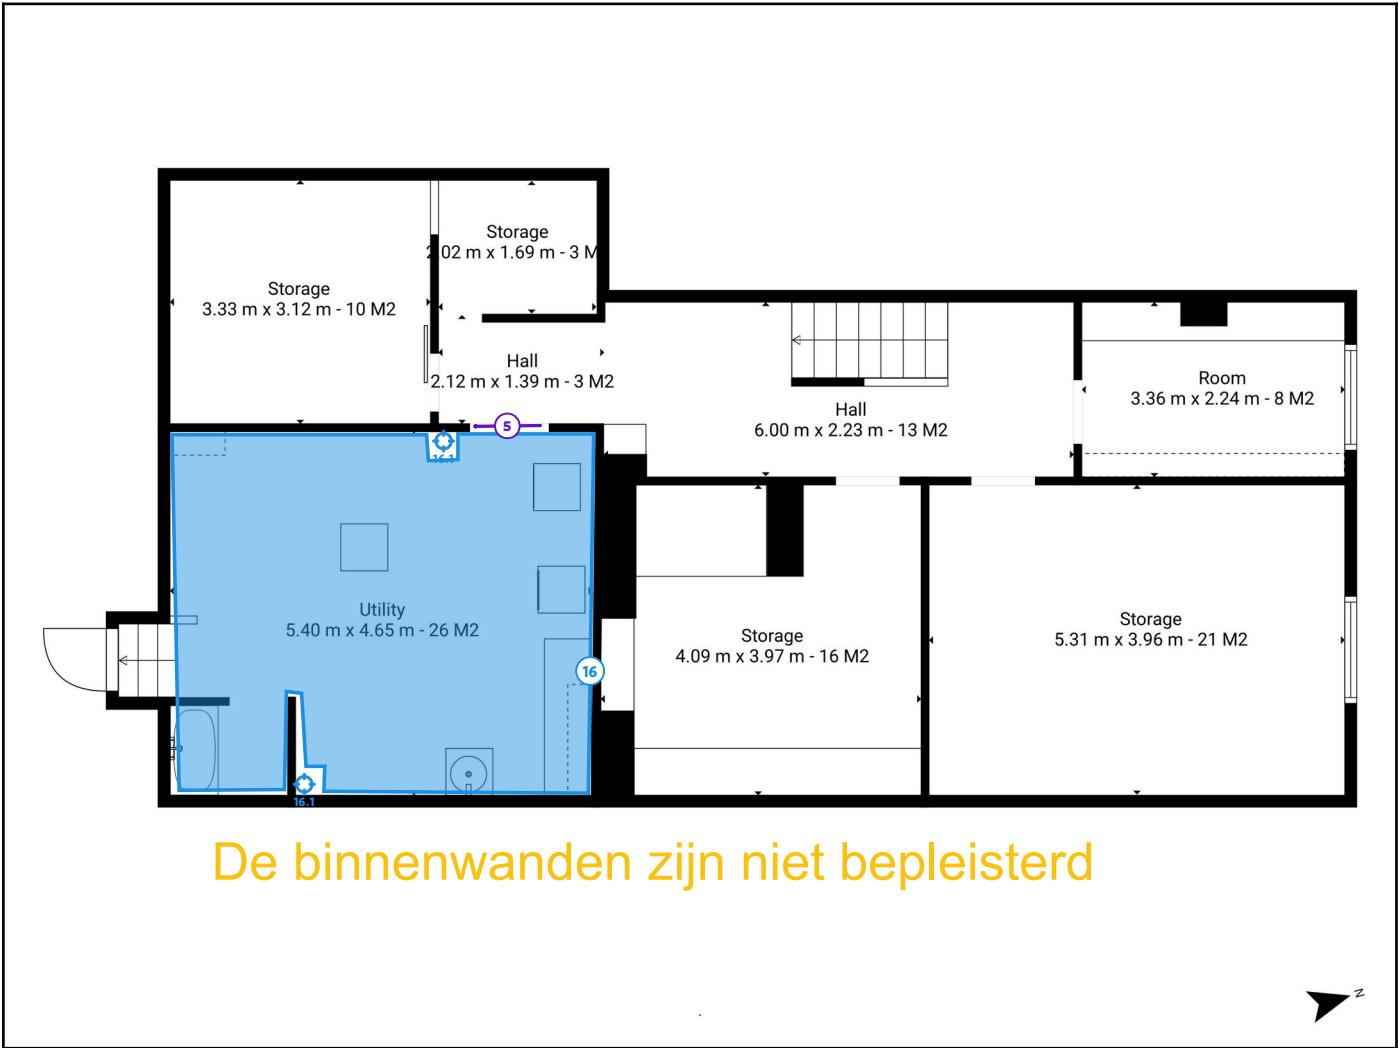
# Plan 1.1: Kelder

| Beschrijving | Type | Actie |
|---|---|---|
| 2. Pleisterwerk muren woning | Asbestmateriaal | Zorgvuldig beheren |

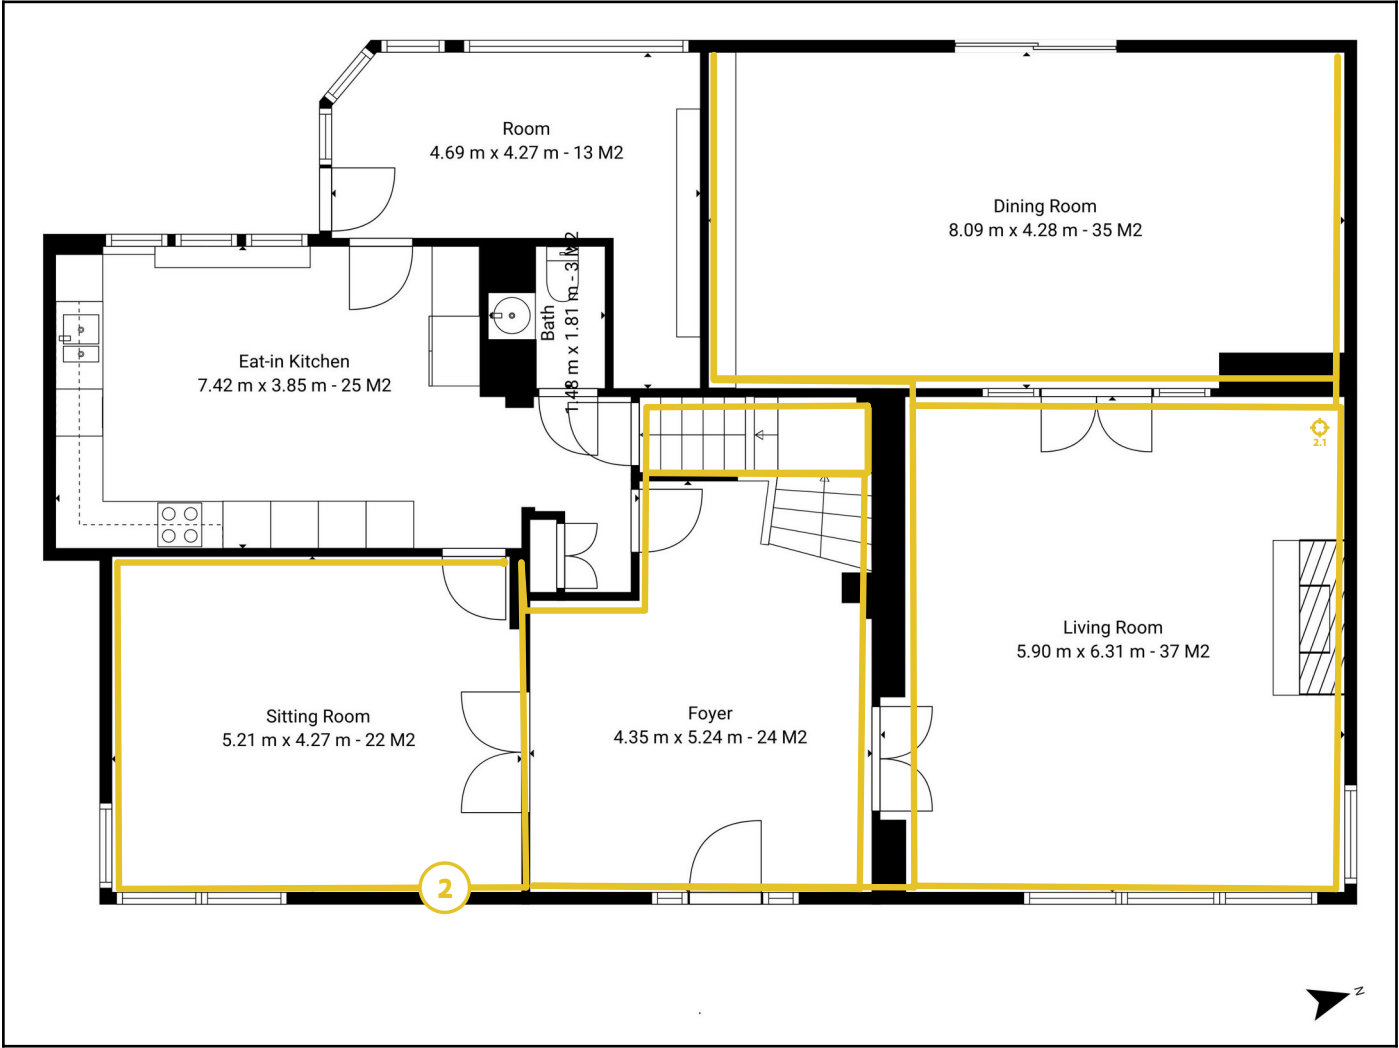
# Plan 1.3: Gelijkvloers

| Beschrijving | Type | Actie |
|---|---|---|
| 2. Pleisterwerk muren woning | Asbestmateriaal | Zorgvuldig beheren |

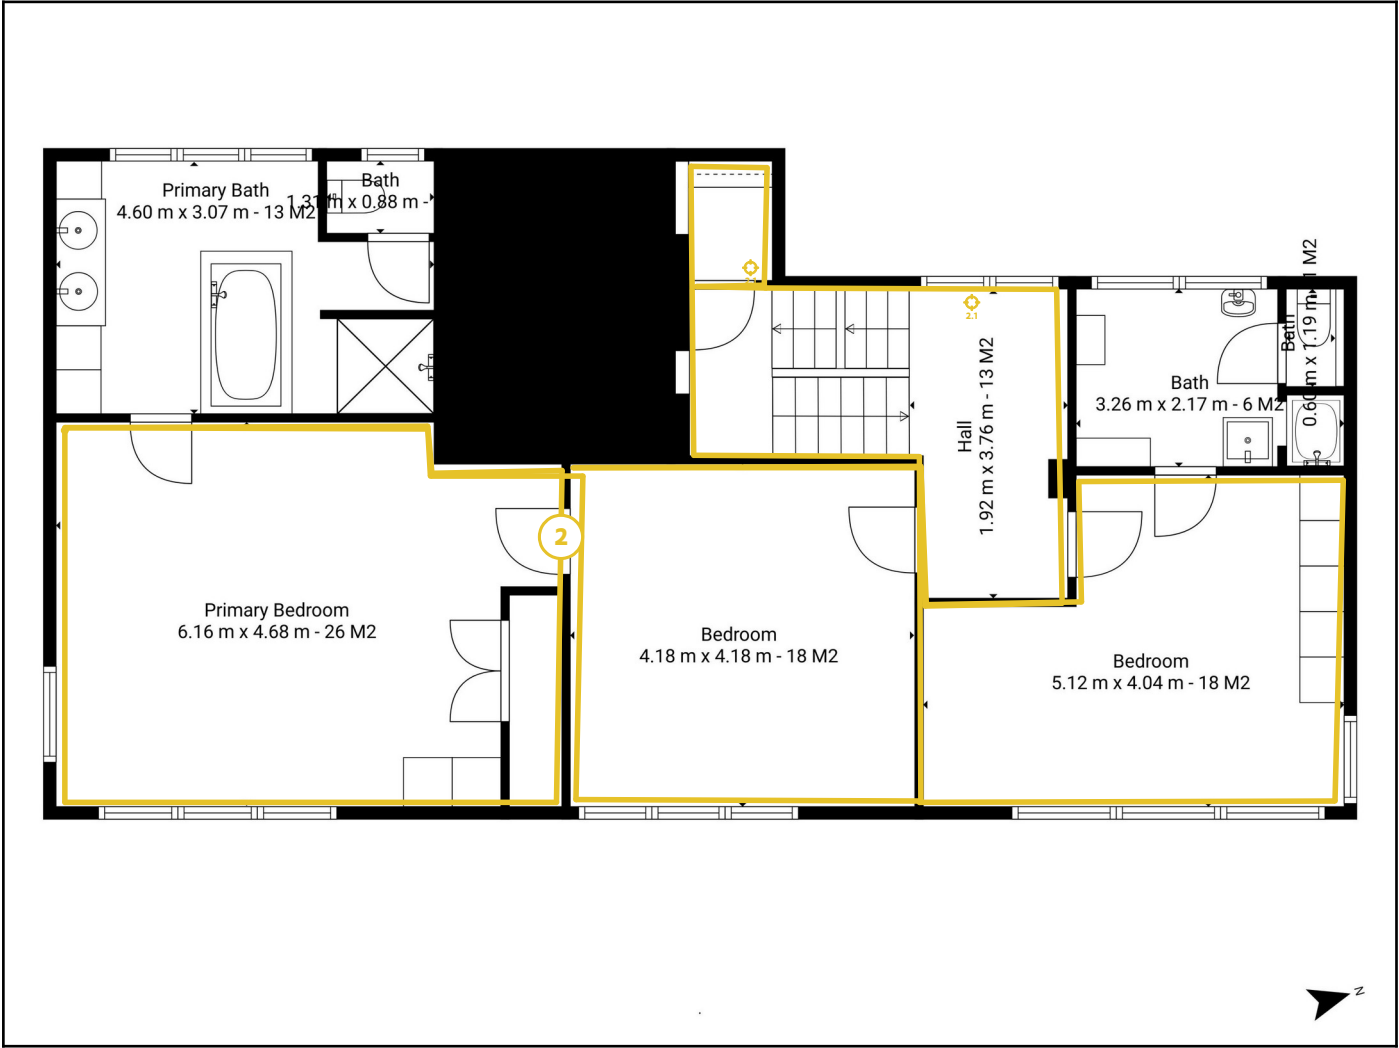
# Plan 1.5: 1ste verdiep

| Beschrijving | Type | Actie |
|---|---|---|
| 2. Pleisterwerk muren woning | Asbestmateriaal | Zorgvuldig beheren |

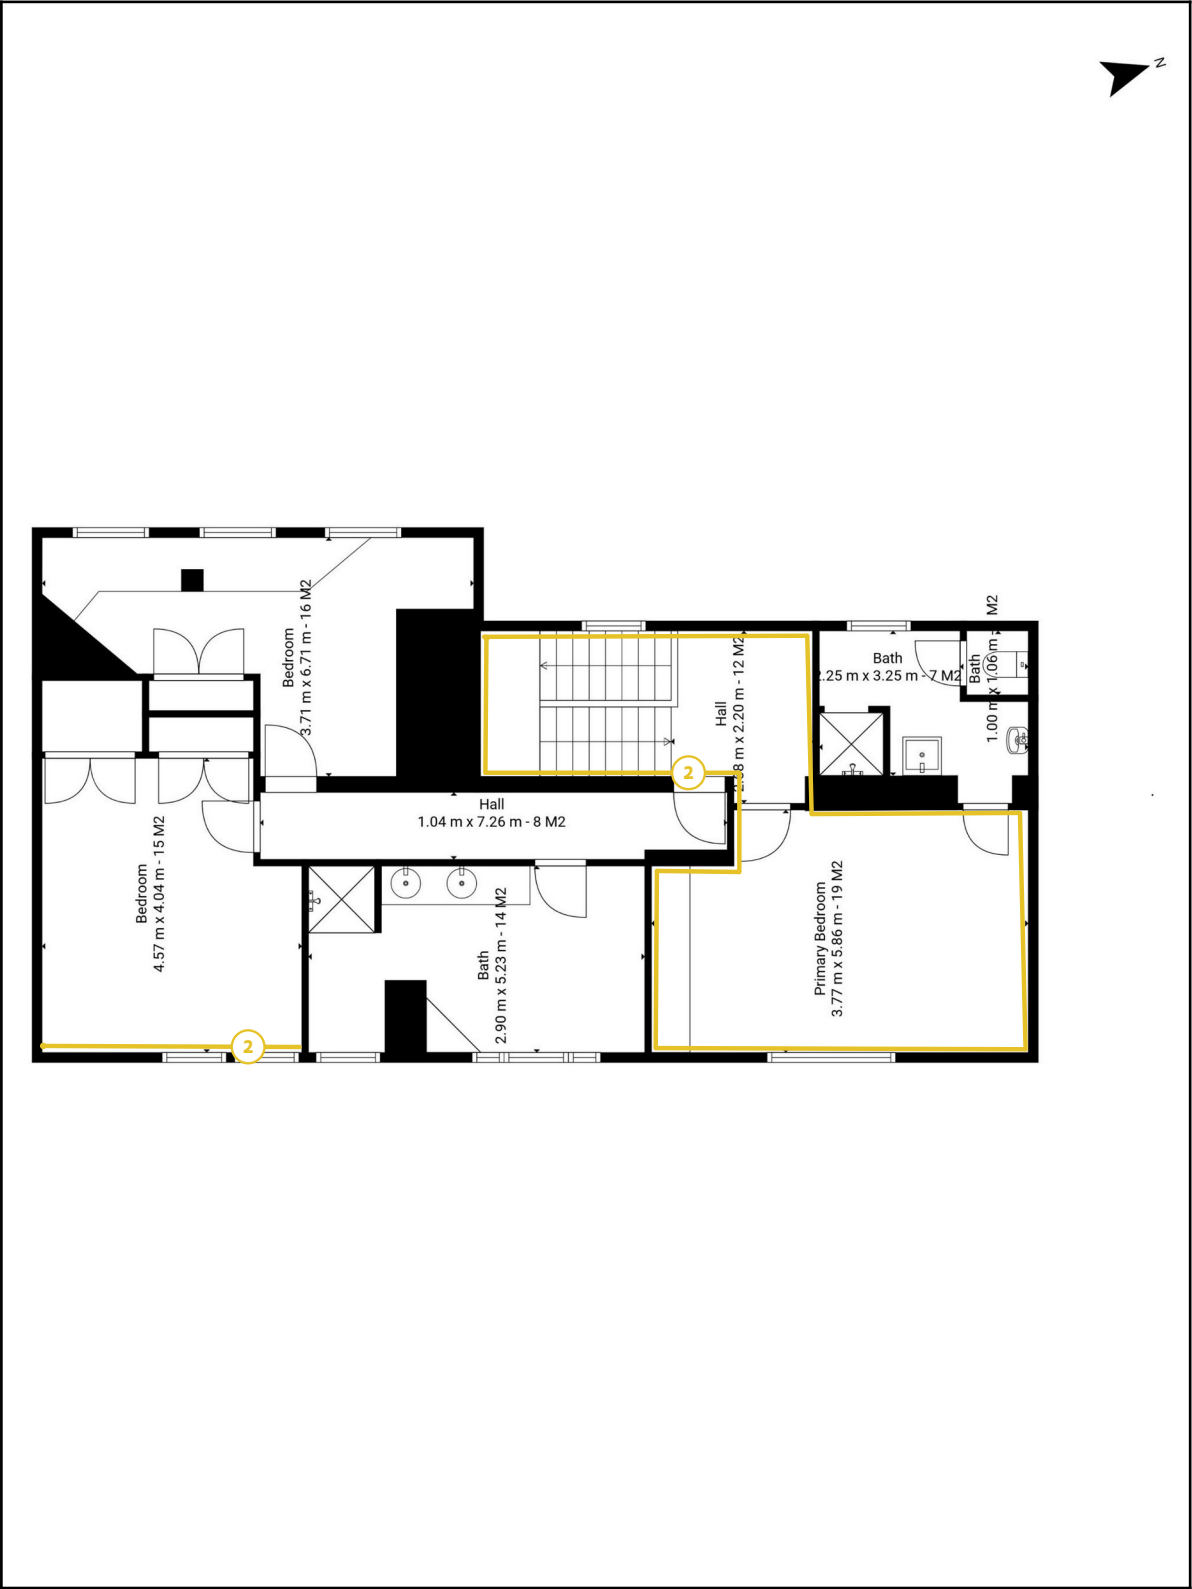
# Plan 1.7: 2de verdiep

| 2. Pleisterwerk muren woning | Asbestmateriaal | Zorgvuldig beheren |

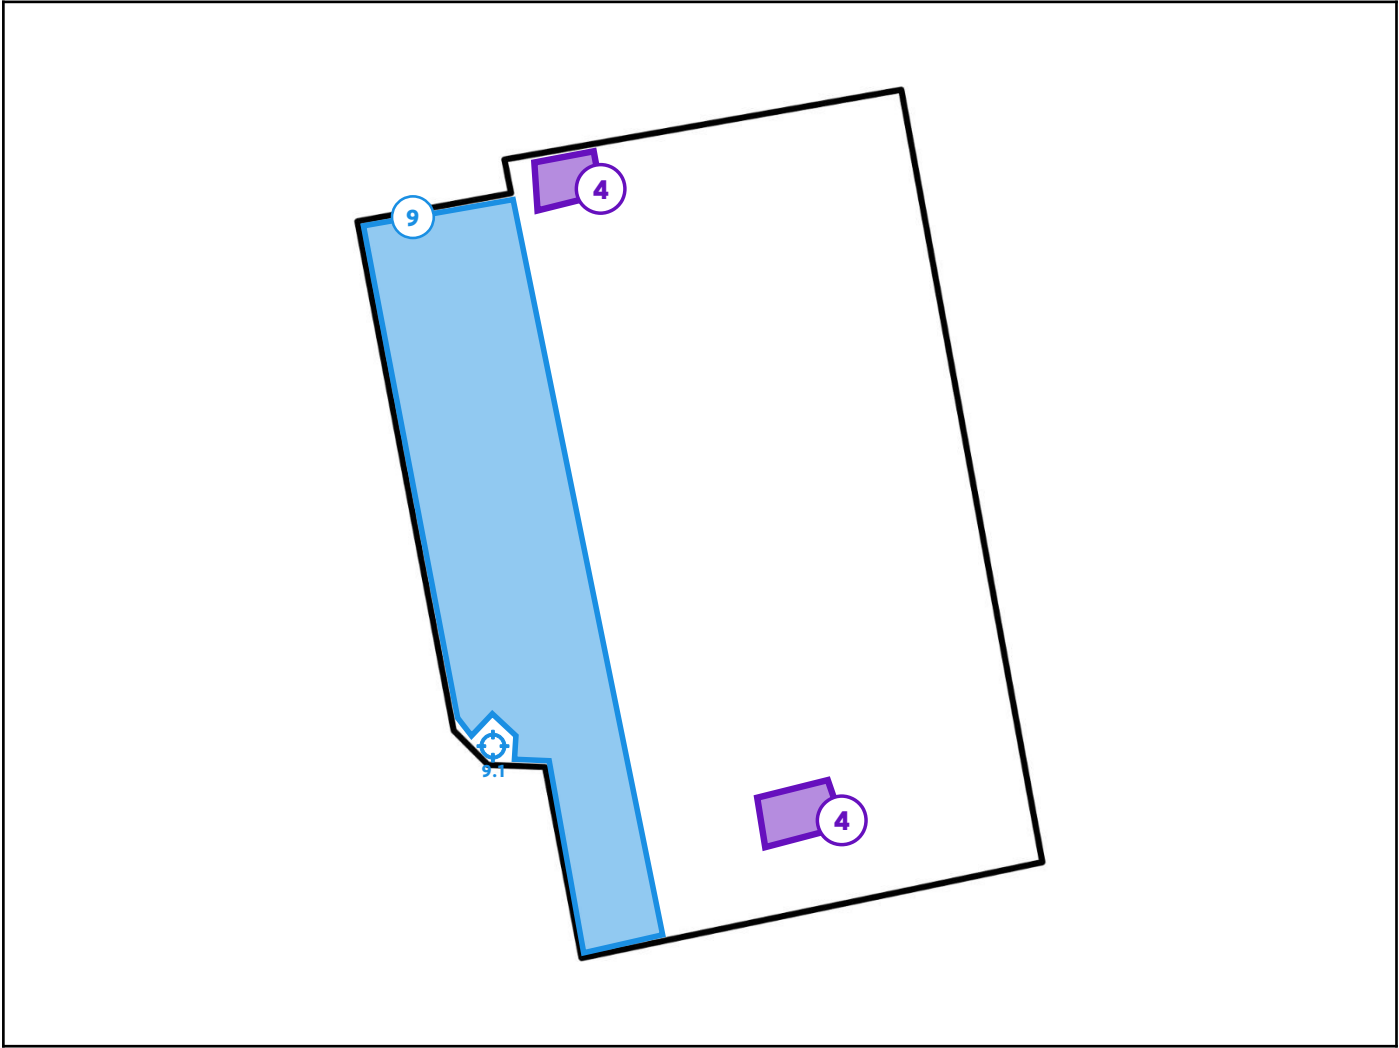
# Plan 1.9: Bovenaanzicht

| Beschrijving | Type | Actie |
|---|---|---|
| 4. Gemetselde schouwen woning | Beperking | - |

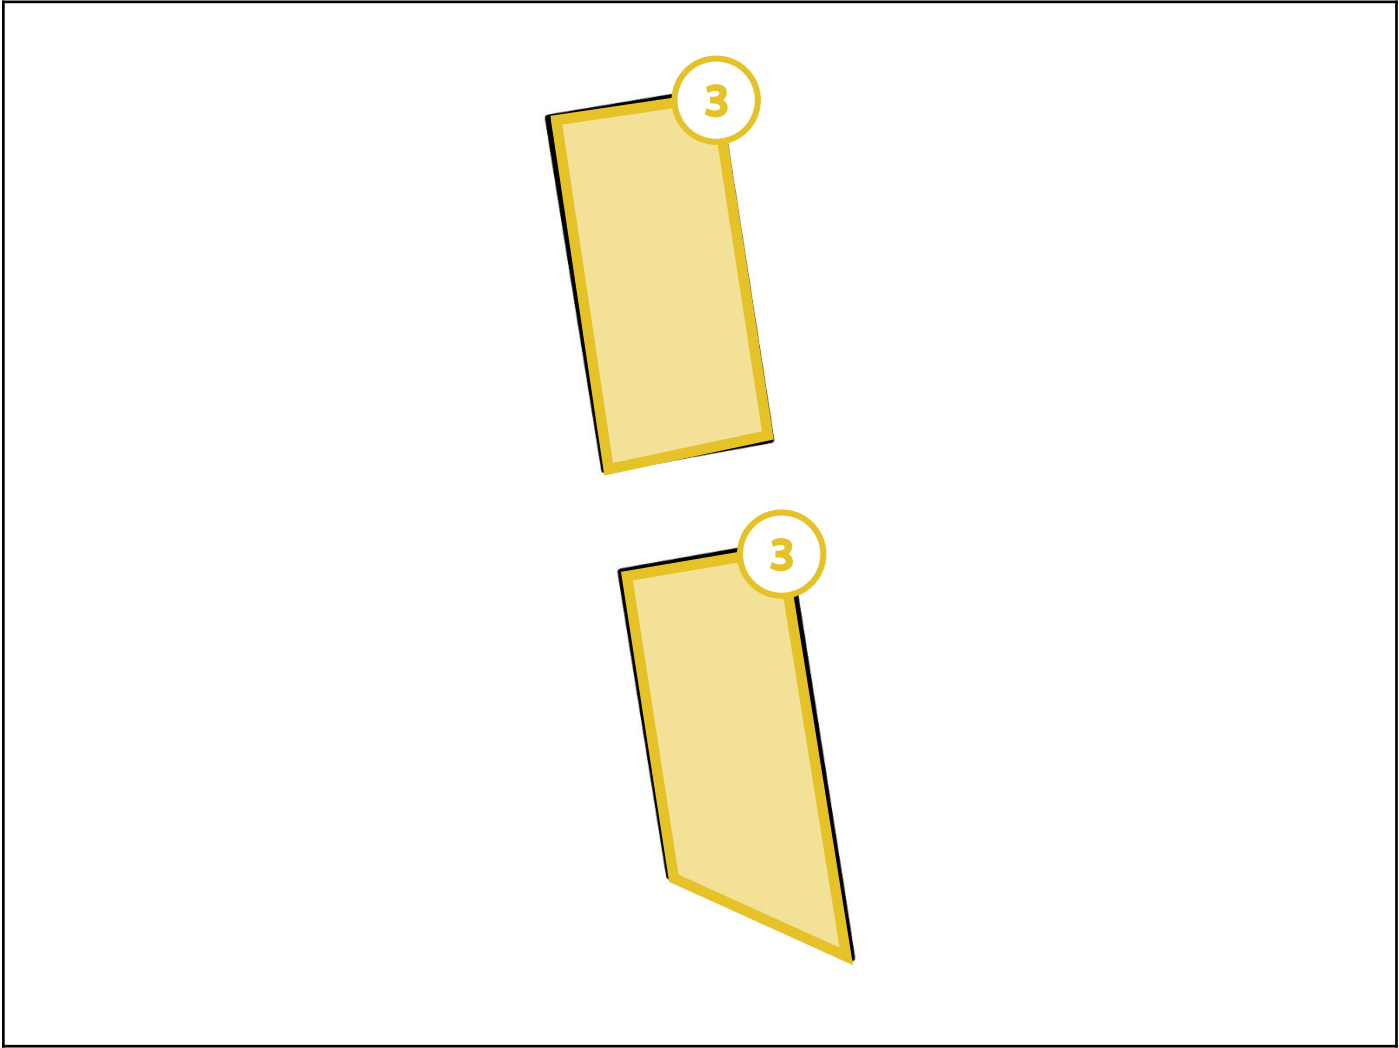
## Plan 2.2: Bovenaanzicht

| Beschrijving | Type | Actie |
|---|---|---|
| 3. Roofing plat dak kleedkamers | Asbestmateriaal | Zorgvuldig beheren |

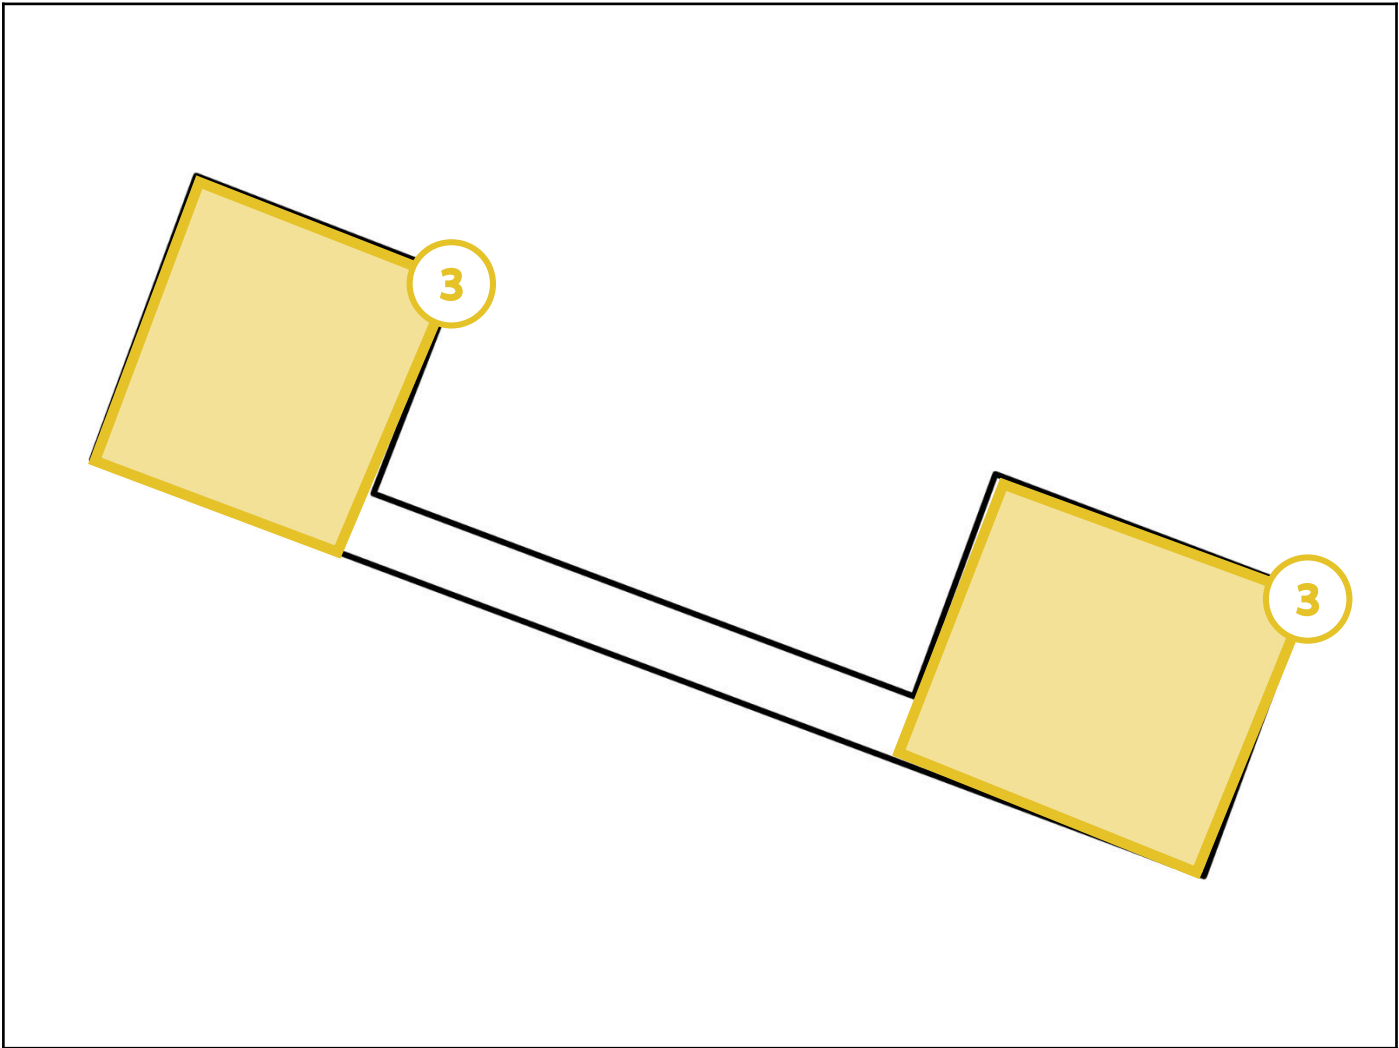
### Plan 3.2: Bovenaanzicht

| Beschrijving | Type | Actie |
|---|---|---|
| 3. Roofing plat dak kleedkamers | Asbestmateriaal | Zorgvuldig beheren |

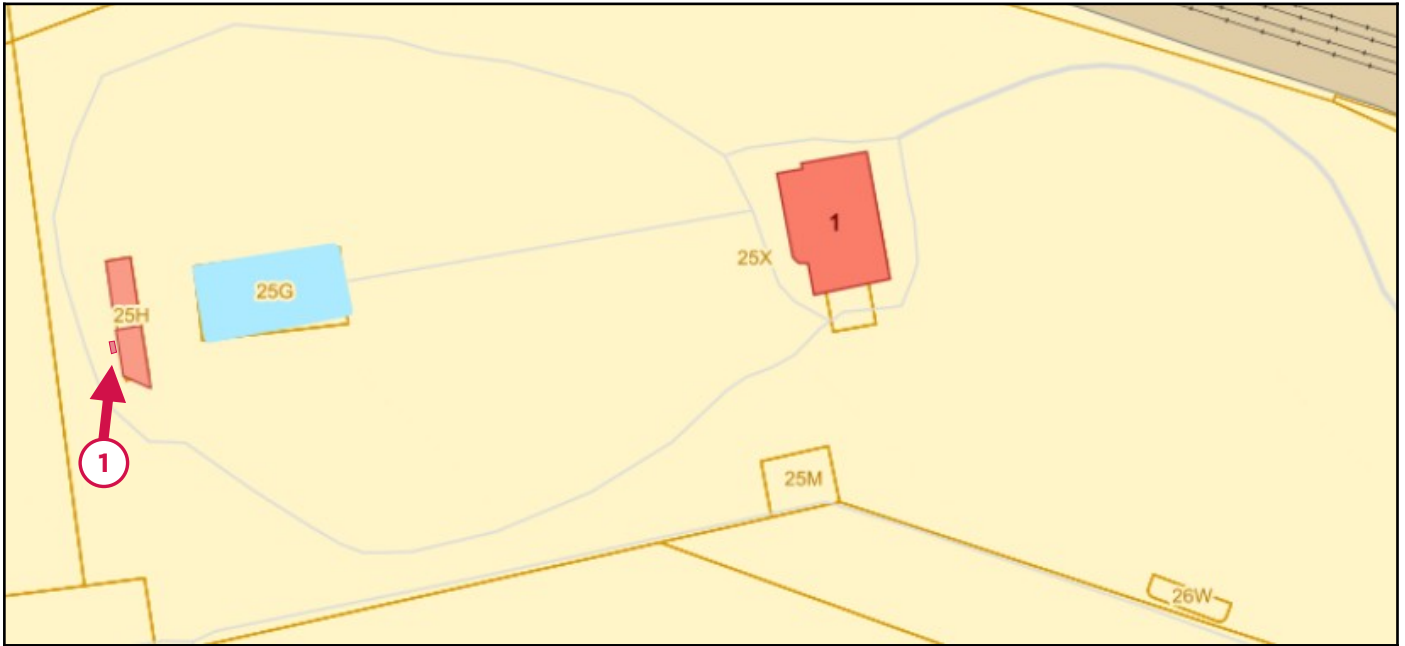
## Plan 5.1: Vaststellingen buiten de constructies

| Beschrijving | Type | Actie |
|---|---|---|
| 1. Bloembakken achter kleedkamers zwembad | Asbestmateriaal | Dringend verwijderen |

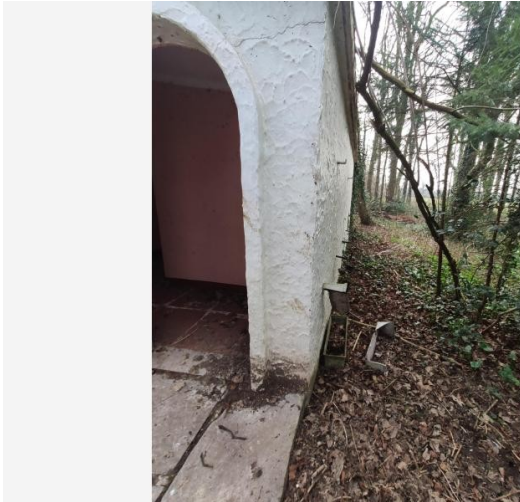
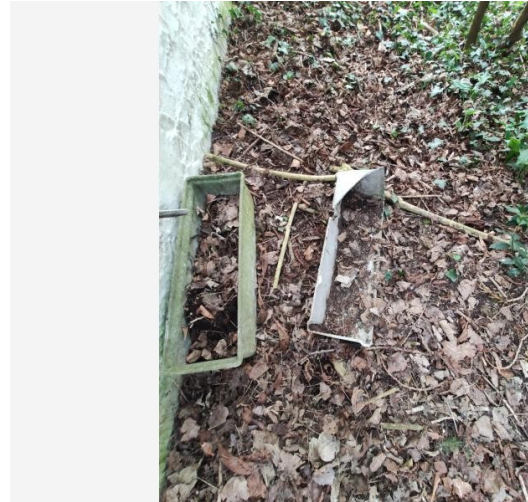
# Fiche 1: Bloembakken achter kleedkamers zwembad

Asbestmateriaal - afvalstof

## Conclusie

**Dringend verwijderen**

| Beschrijving | Bloembakken achter kleedkamers zwembad |
| Asbestmaterialen | <ul style="list-style-type: none"> <li>• Bak, reservoir, kuip, bloembak</li> </ul> |
| Bindmiddel van asbestmateriaal | Cement |
| Hoeveelheid (gewicht - aantal) | <ul style="list-style-type: none"> <li>• 5,00 kg - 3 stuks</li> </ul> |
| Opmerking | Het betreft 3 bloembakken die zich situeren achter de kleedkamers van het zwembad. De hoeveelheid is geschat. |

- Verwijder het asbestafval.

- Eenvoudige handelingen: mag via doe-het-zelf of door werknemer(s) met opleidingsattest eenvoudige handelingen  
Verwijderingsvoorschriften volgens Codex over het welzijn op het werk Art. VI.3-54.

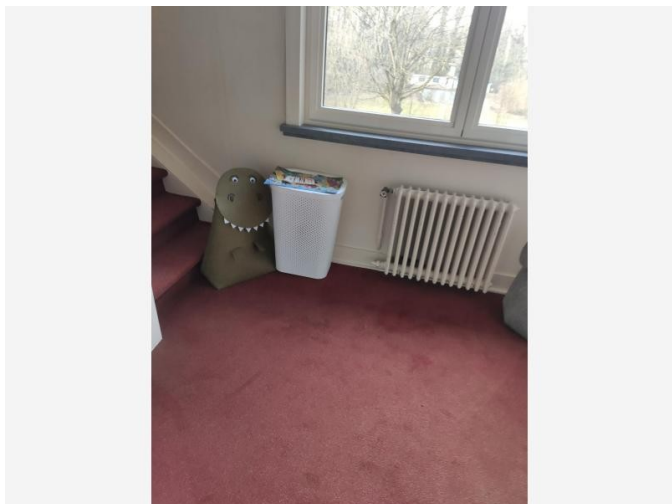
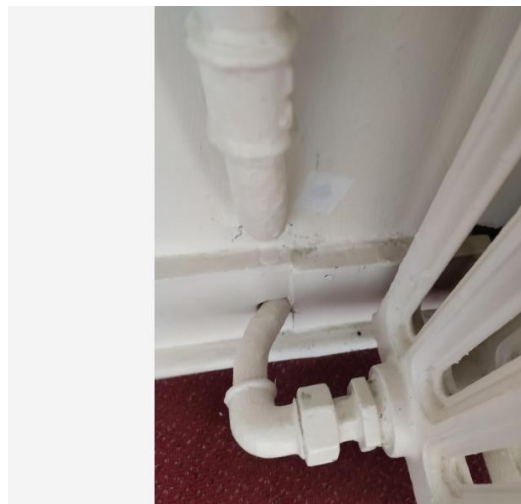
| Eindbeoordeling materiaalrisico | Laag materiaalrisico en/of verlaagde kans op vezelvrijgave |

| Gebondenheid | Categorie 2: niet-hechtgebonden met matrix |
| Asbestsoort (vezeltype) | Alleen chrysotiel |
| Asbestconcentratie | Laag (< 50%) |
| Toestand van het materiaal | Licht beschadigd, licht verweerd. Intact calciumsilicaatmateriaal of categorie III 'gebondenheid' |

| # | Type | Referentie | Resultaat |
|---|---|---|---|
| 2.1 | Mengmonster | 3772 | Chrysotiel |

| Beschrijving | Pleisterwerk muren woning |
| Asbestmateriaal | In-situ afwerkingslagen - Pleisterwerk (wand, plafond, ...) |
| Hoeveelheid (oppervlakte - dikte - aantal) | • 200,00 m <sup>2</sup> - 2,00 cm - 1 stuk |
| Opmerking | Door afwezigheid van pleisterwerk aan de binnenwanden van een natte ruimte (badkamer of keuken) en stookruimte, werden puntmonsters van het pleisterwerk aan de binnenwanden van een trappenhal (1ste verdiep) en 2 individuele ruimtes (woonkamer gelijkvloers en berging 1ste verdiep) opgenomen in het mengmonster. De hoeveelheid is geschat. |

- Zorg voor een veilig beheer. Vermijd het beschadigen van het asbestmateriaal. Controleer de toestand jaarlijks op wijzigingen.
- Voer bijkomende staalname(s) uit.

- Hermetische zone (erkend asbestverwijderaar)  
Verwijderingsvoorschriften volgens Codex over het welzijn op het werk Art. VI.3-61.

Om gezondheidsrisico's te vermijden en in voorbereidingen van eventuele verwijdering van het pleisterwerk aan de binnenwanden, is het aangeraden om het pleisterwerk in elke ruimte apart te bemonsteren. Het is immers mogelijk dat hetzelfde type pleisterwerk later is aangebracht en niet-asbestverdacht is.

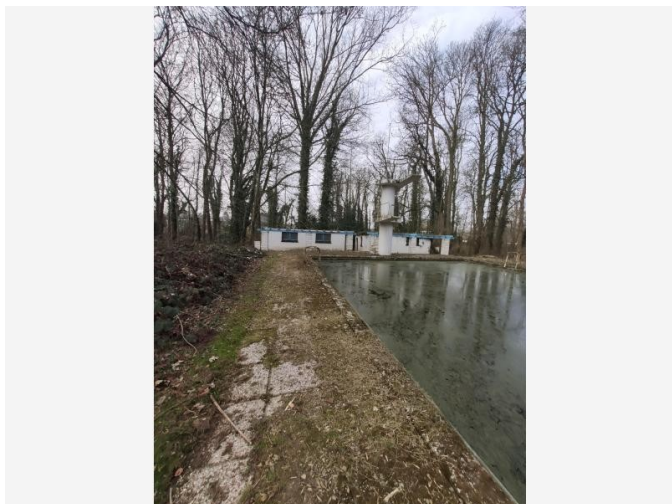
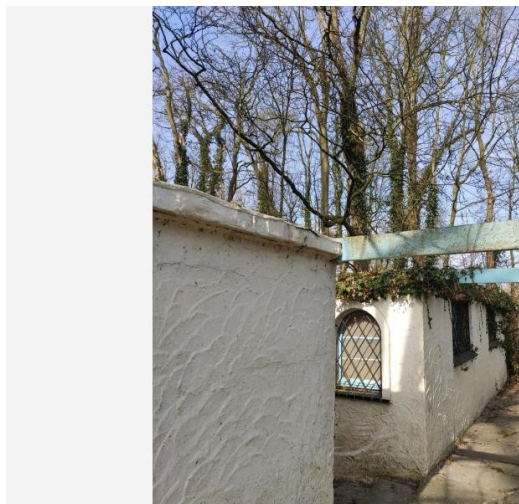
| Eindbeoordeling materiaalrisico | Laag materiaalrisico en/of verlaagde kans op vezelvrijgave |

| Gebondenheid | Categorie 1: hechtgebonden in oorsprong |
| Asbestsoort (vezeltype) | Alleen chrysotiel |
| Afschermingsgraad van het gehele materiaal | Geheel of deels vrij aan de buitenlucht |
| Toestand van het materiaal | Licht beschadigd, licht verweerd. Intact calciumsilicaatmateriaal of categorie III 'gebondenheid' |

| Beschrijving | Roofing plat dak kleedkamers |
| Asbestmateriaal | Dak- en gevelbekleding - Roofing |
| Hoeveelheid (oppervlakte - aantal) | <ul style="list-style-type: none"><li>• 10,00 m<sup>2</sup> - 2 stuks</li><li>• 4,00 m<sup>2</sup> - 2 stuks</li></ul> |
| Opmerking | Het betreft de roofingbekleding op de daken van de kleedkamers van het zwembad en het minivoetbalveld. De hoeveelheid is geschat. Staalname niet mogelijk binnen het kader van een niet-destructieve inventaris. Het is aanraden om de (verschillende) lagen roofingbekleding te laten bemonsteren alvorens deze aan te tasten bij eventuele werken/renovaties. |

- Zorg voor een veilig beheer. Vermijd het beschadigen van het asbestmateriaal. Controleer de toestand jaarlijks op wijzigingen.
- Voer bijkomende staalname(s) uit.

- Eenvoudige handelingen: enkel door erkend asbestverwijderaar  
Verwijderingsvoorschriften volgens Codex over het welzijn op het werk Art. VI.3-54.

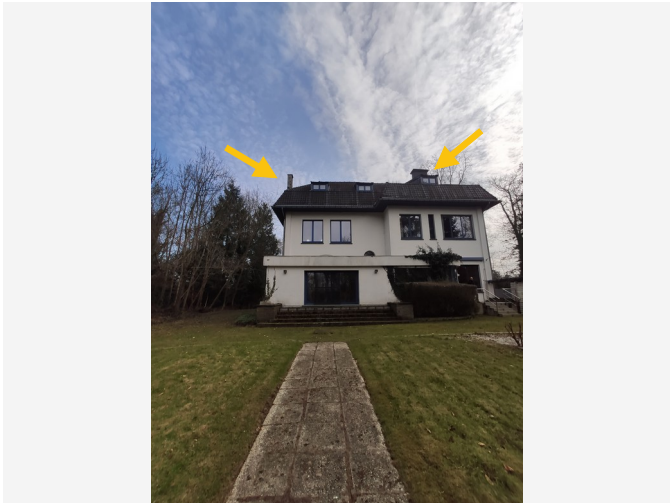
Situeringsfoto

#### Tijdelijke beperking

**Reden:** Het te onderzoeken materiaal situeert zich hoger dan 3,50 m te rekenen vanaf een veilige ondergrond
