Asbestinventarisatetest

Kortrijksesteenweg 242/0001, 8530 Harelbeke

Attestnummer : 20240308-000179.000

Uitgegeven op : 08.03.2024

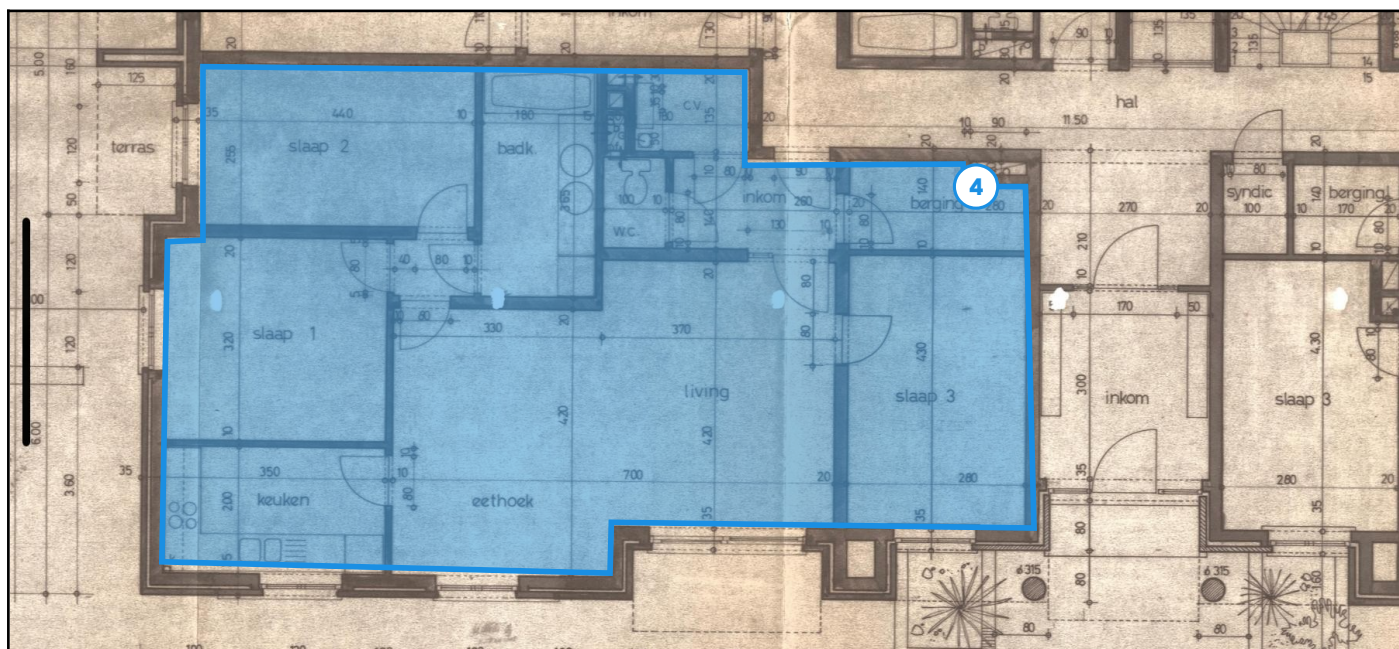
Plan 1.1: plafondpleister

Beschrijving	Type	Actie
4. plafondpleister	Geen asbest	-

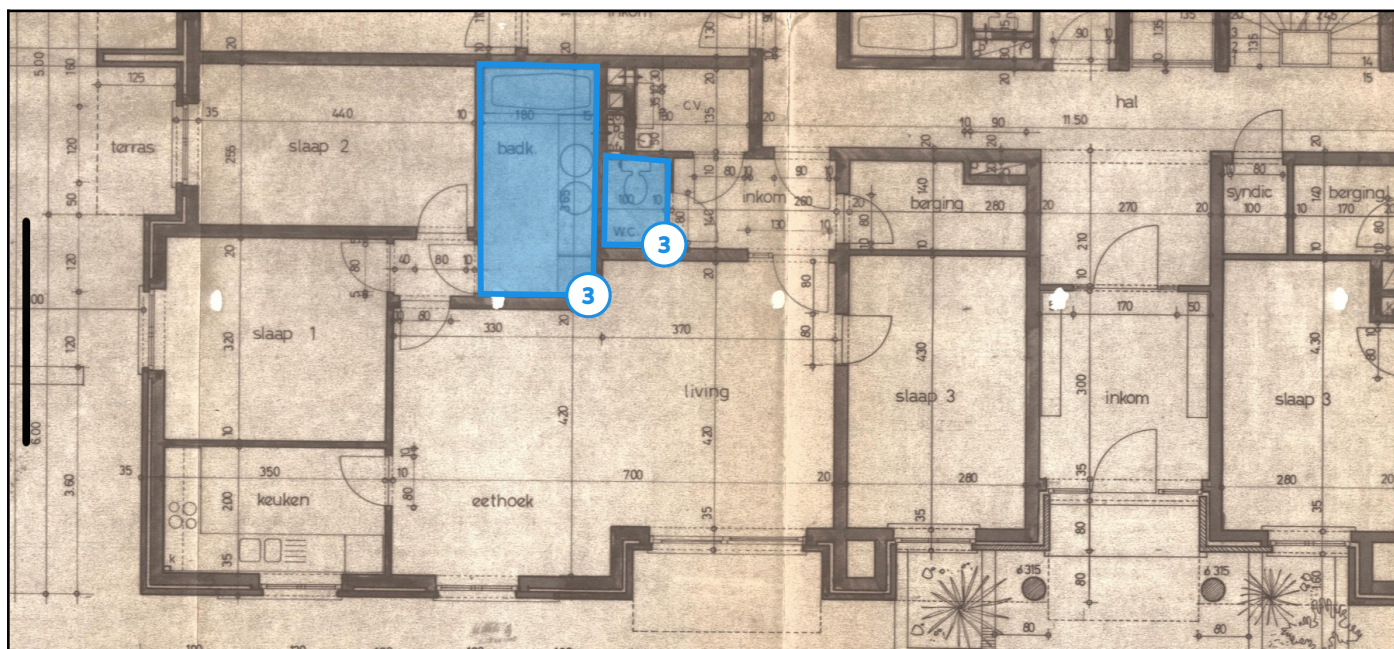
Plan 1.2: pleister vochtige ruimten

Beschrijving	Type	Actie
3. pleister vochtige ruimten : wc en badkamer	Geen asbest	-

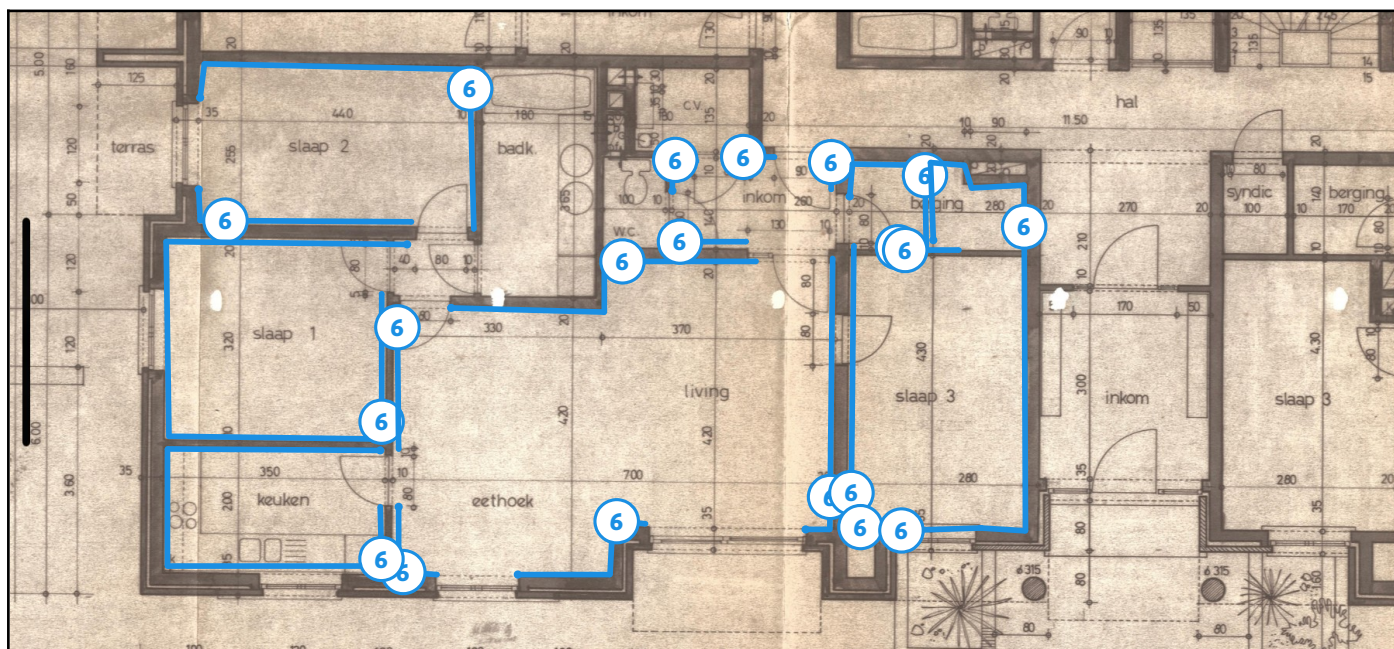
Plan 1.3: wandpleister

Beschrijving	Type	Actie
6. wandpleister	Geen asbest	-

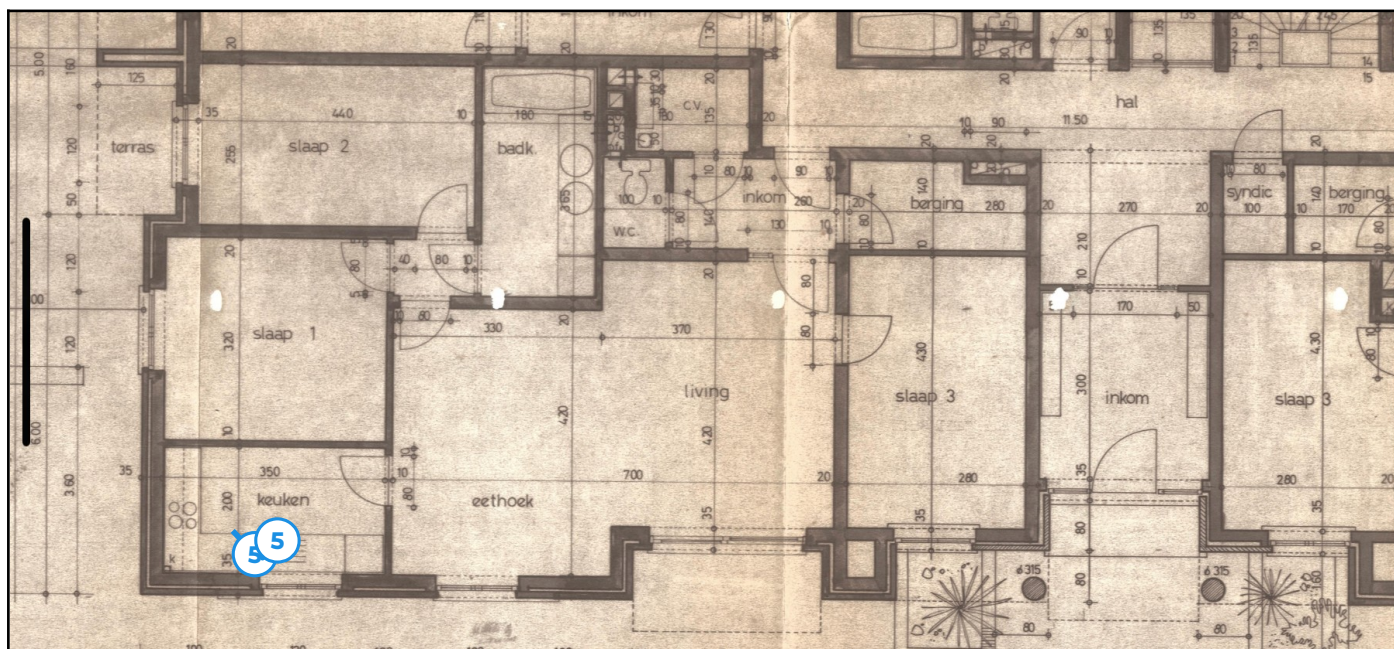
Plan 1.4: dreunplaat onder spoelbakken

Beschrijving	Type	Actie
5. anti dreunplaat onder spoelbakken keuken	Geen asbest	-

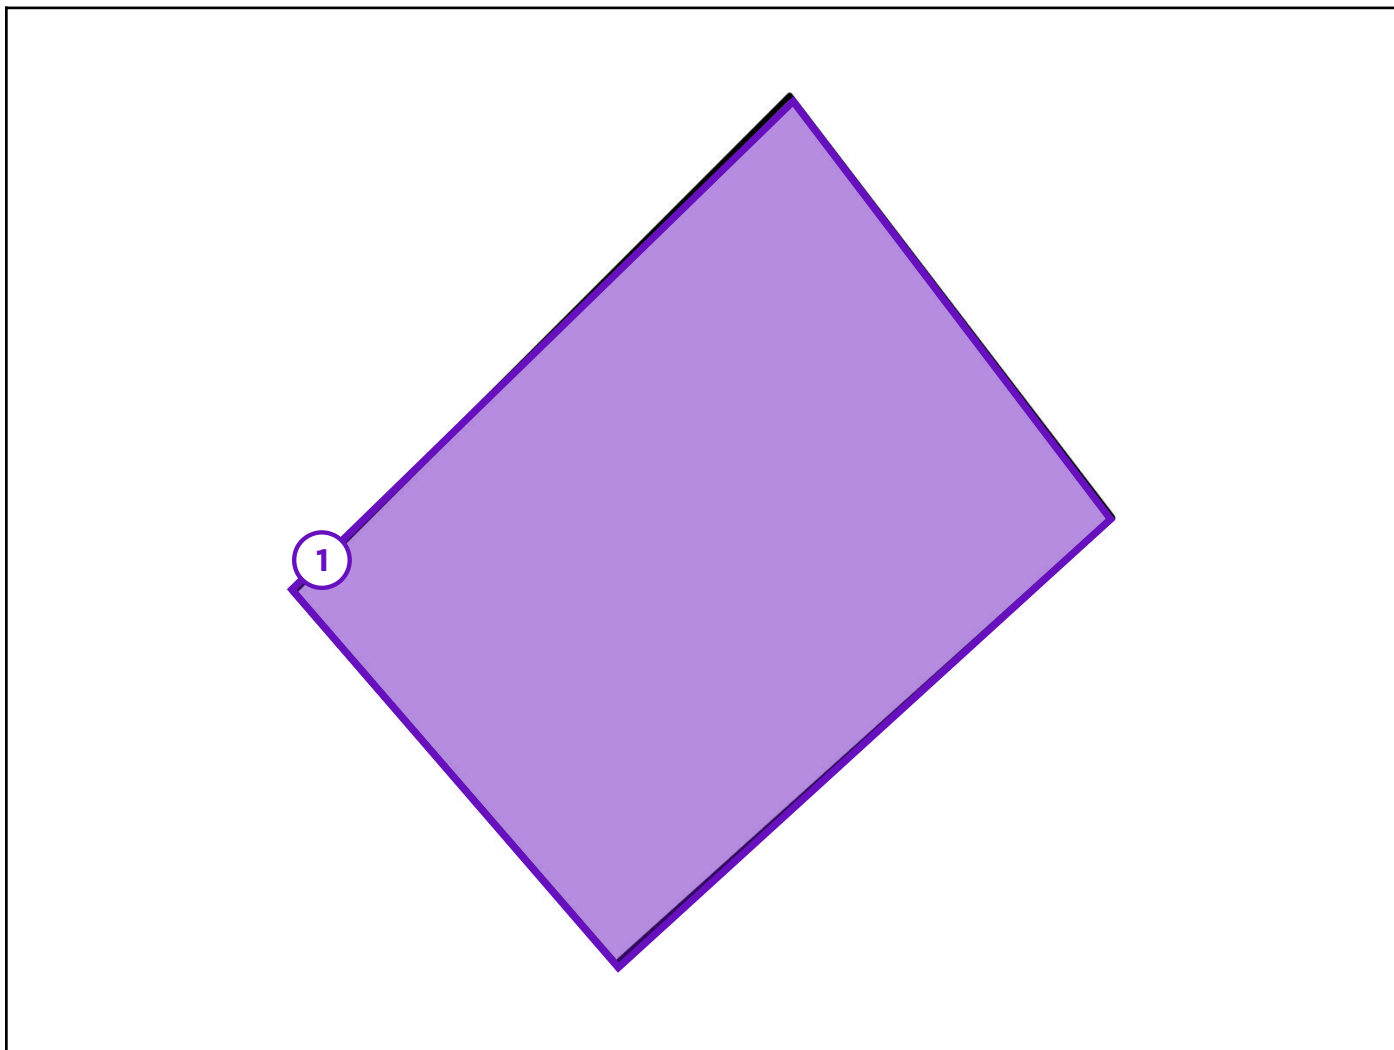
Plan 2.1: berging 13 plan

Beschrijving	Type	Actie
1. berging 13	Advies	-

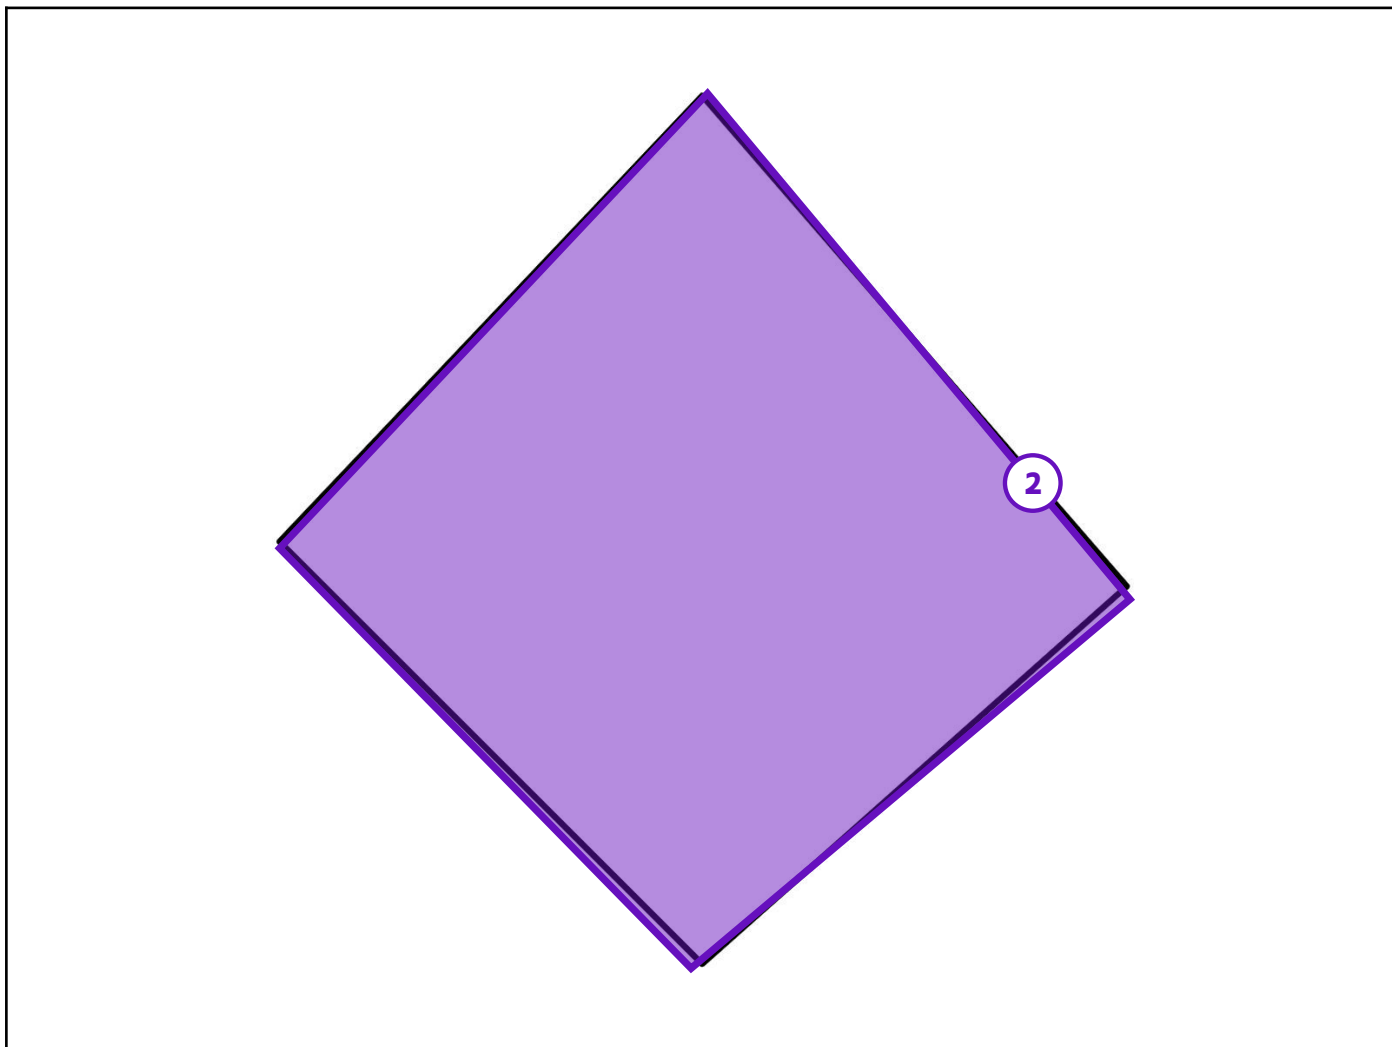
Plan 3.1: garage 5 plan

Beschrijving	Type	Actie
2. garage 5	Advies	-

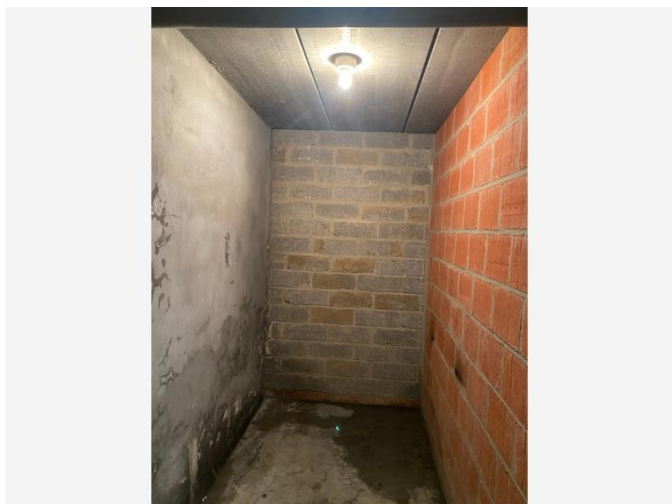
Vrije foto

Geen asbest aangetroffen in berging 13

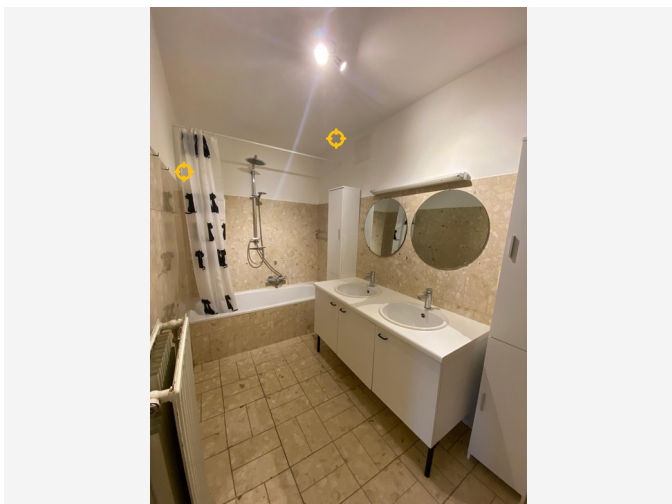
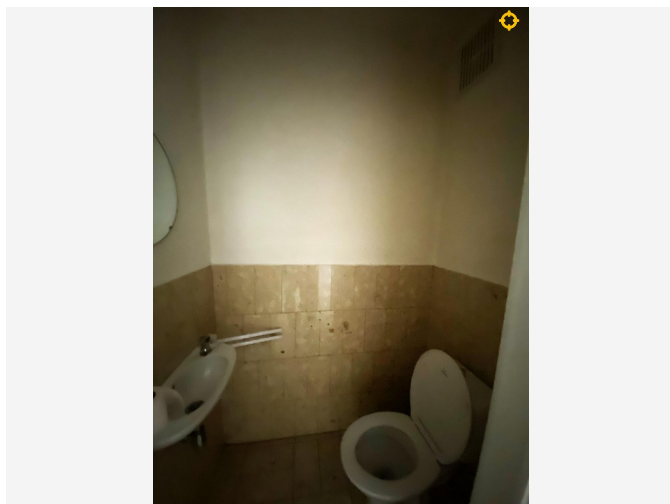
Geen asbest

#	Type	Referentie	Resultaat
3.1	Mengmonster	0803385AK	Geen asbest

Beschrijving	pleister vochtige ruimten : wc en badkamer
Omgeving	Binnen
Primaire drager	Binnenwand
Bindmiddel van materiaal	Gips - kalk

Gebondenheid op basis van bindmiddel	Niet-hechtgebonden
Hoeveelheid (oppervlakte - dikte - aantal)	• 15,00 m ² - 0,50 cm - 1 stuk
Totaal volume	0,075 m ³
Identificatiemethode	Vaststelling met monstername
Destructieve handeling voor identificatie	Nee
Opmerking	De hoeveelheid is een raming Plafond en wandpleister genomen in vochtige ruimten.

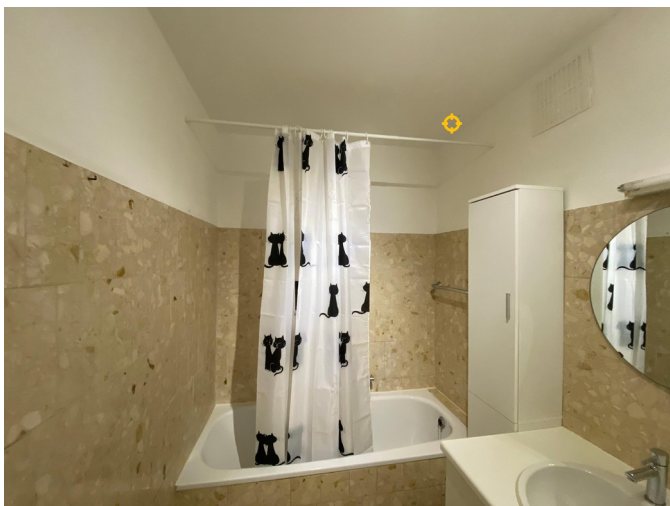
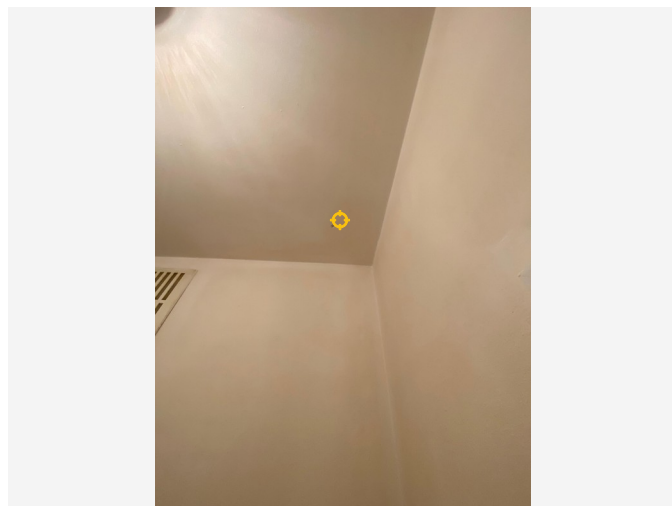
Fiche 4: plafondpleister

Geen asbest

#	Type	Referentie	Resultaat
4.1	Mengmonster	0803386AK	Geen asbest

Beschrijving	plafondpleister
Omgeving	Binnen
Primaire drager	Plafond
Bindmiddel van materiaal	Gips - kalk

Gebondenheid op basis van bindmiddel	Niet-hechtgebonden
Hoeveelheid (oppervlakte - dikte - aantal)	• 125,00 m ² - 0,30 cm - 1 stuk
Totaal volume	0,375 m ³
Identificatiemethode	Vaststelling met monstername
Destructieve handeling voor identificatie	Nee
Opmerking	stalen genomen in badkamer, berging en slaapkamer

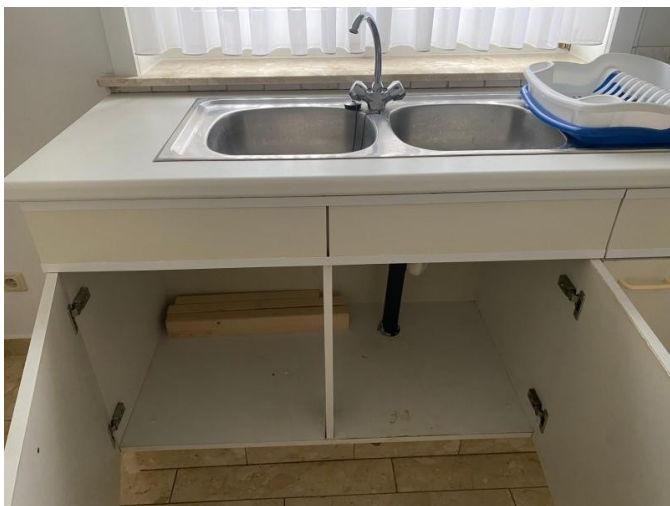
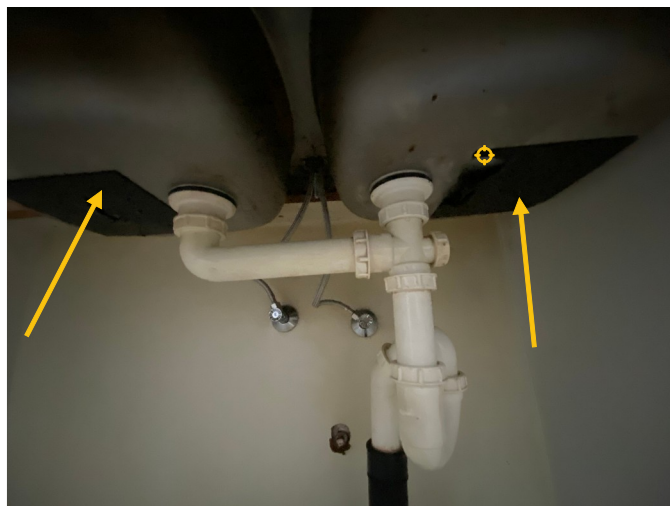
Geen asbest

#	Type	Referentie	Resultaat
5.1	Puntmonster	0803388AK	Geen asbest

Beschrijving	anti dreunplaat onder spoelbakken keuken
Omgeving	Binnen
Primaire drager	spoelbakken
Bindmiddel van materiaal	Bitumen (roofing, teer, asfalt)

Gebondenheid op basis van bindmiddel	Hecht
Hoeveelheid (gewicht - aantal)	• 0,20 kg - 2 stuks
Totaal gewicht	0,40 kg
Identificatiemethode	Vaststelling met monstername
Destructieve handeling voor identificatie	Nee
Opmerking	het gewicht is een raming

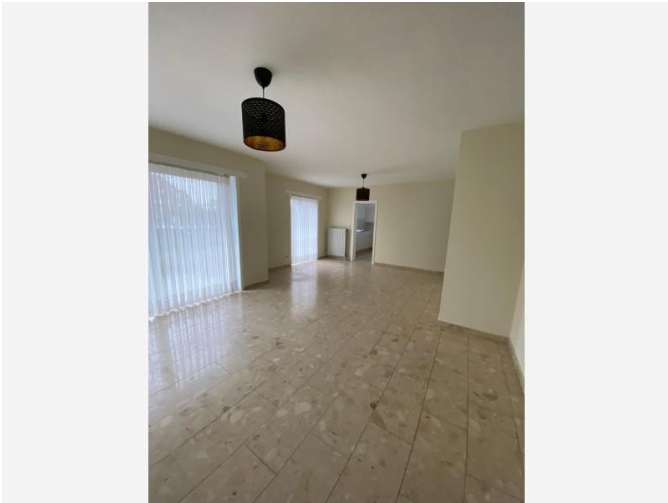
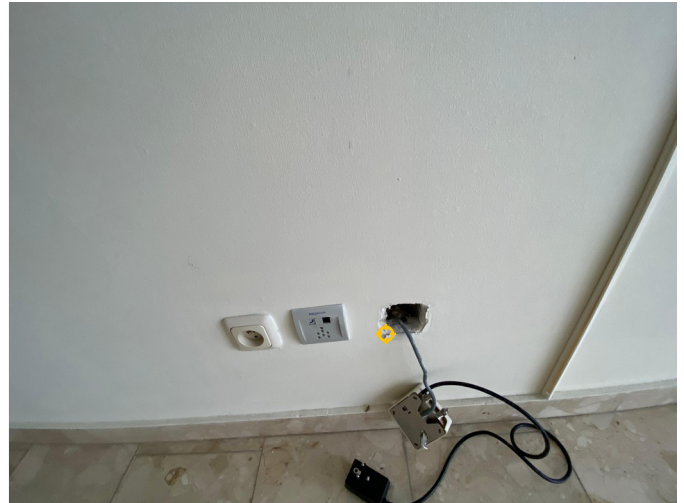
Fiche 6: wandpleister

Geen asbest

#	Type	Referentie	Resultaat
6.1	Mengmonster	0803387AK	Geen asbest

Beschrijving	wandpleister
Omgeving	Binnen
Primaire drager	Binnenwand
Bindmiddel van materiaal	Gips - kalk

Gebondenheid op basis van bindmiddel	Niet-hechtgebonden
Hoeveelheid (oppervlakte - dikte - aantal)	• 300,00 m ² - 0,50 cm - 1 stuk
Totaal volume	1,50 m ³
Identificatiemethode	Vaststelling met monstername
Destructieve handeling voor identificatie	Nee
Opmerking	De hoeveelheid is een raming. mengstalen genomen in kamer, living en berging
