Asbestinventarisatetest

Oudstrijderslaan 17, 8520 Kuurne

Attestnummer : 20240308-000177.000

Uitgegeven op : 08.03.2024

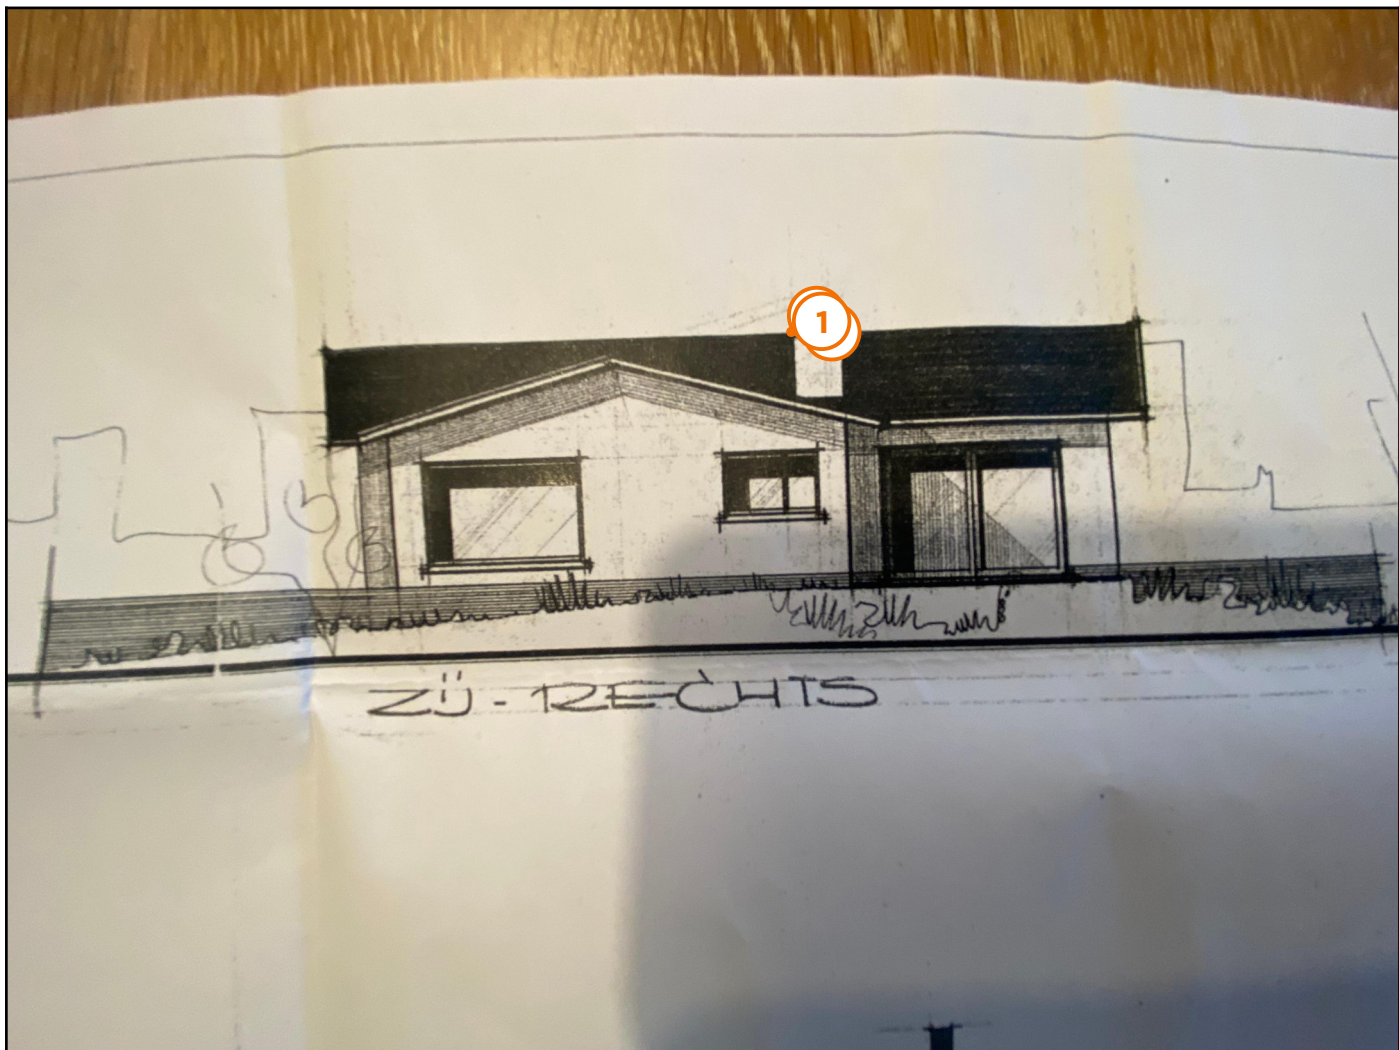
Plan 1.4: schouw

Beschrijving	Type	Actie
1. schouwhoed	Asbestmateriaal	Verwijderen

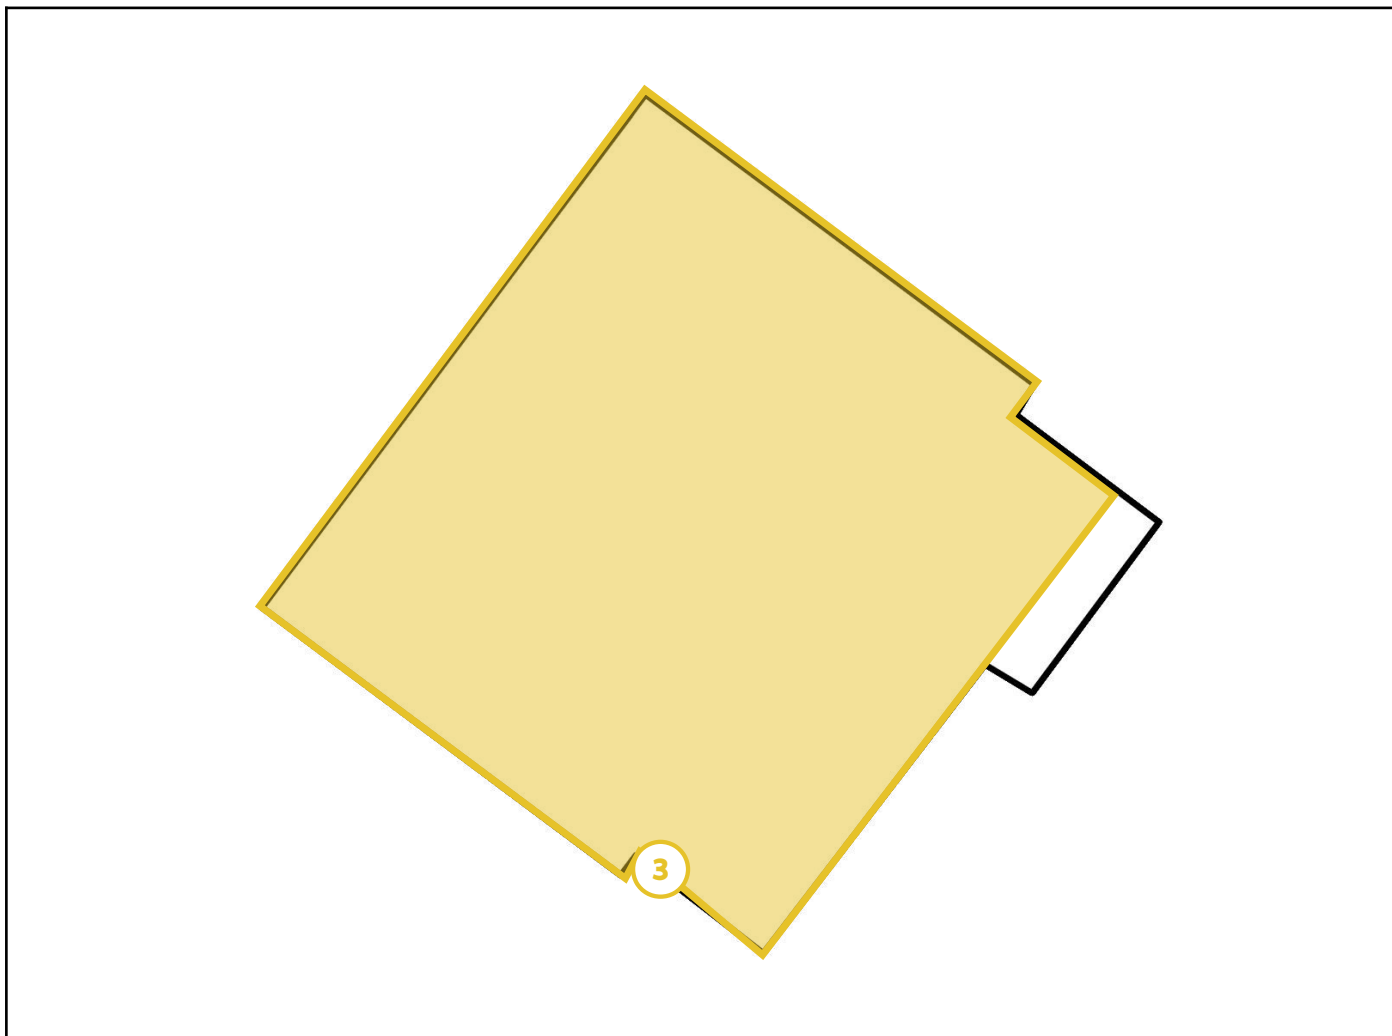
Plan 1.5: dak volume

Beschrijving	Type	Actie
3. onderdak in menuiserieplaten	Asbestmateriaal	Zorgvuldig beheren

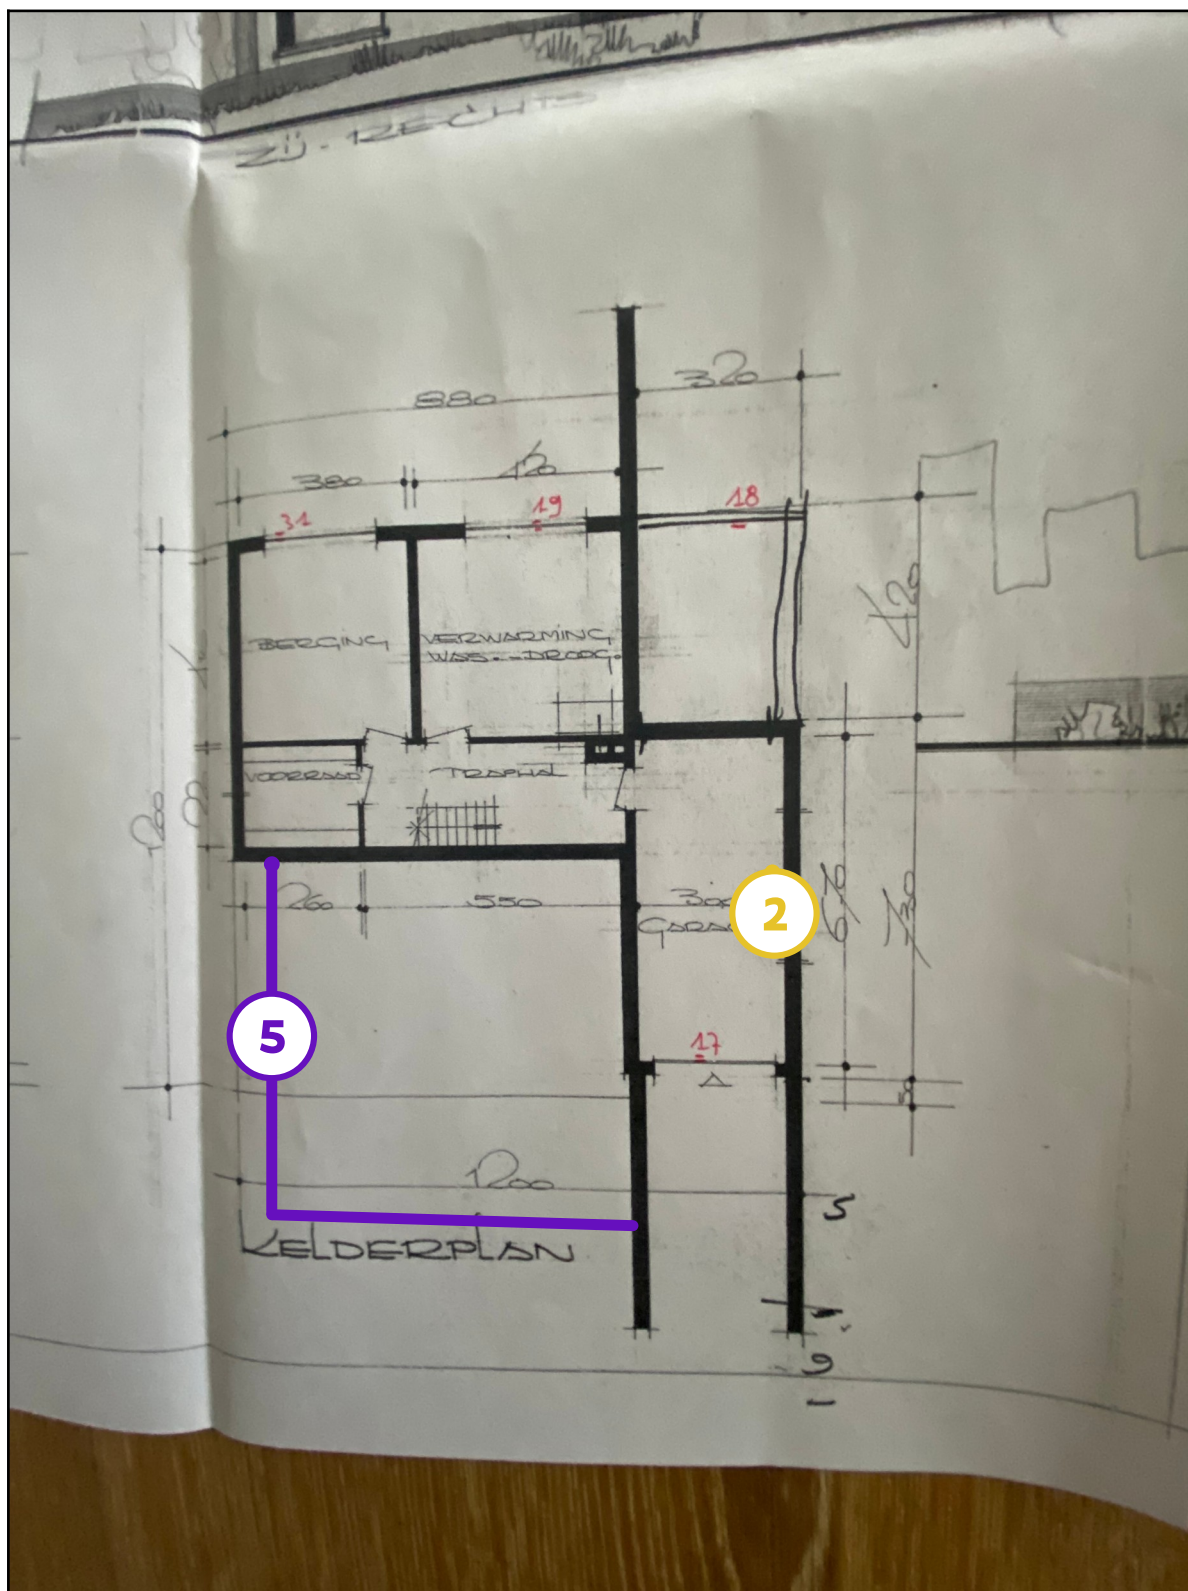
Plan 1.6: kelder

2. zekeringskast in bakeliet	Asbestmateriaal	Zorgvuldig beheren
5. leidingsisolatie	Advies	-

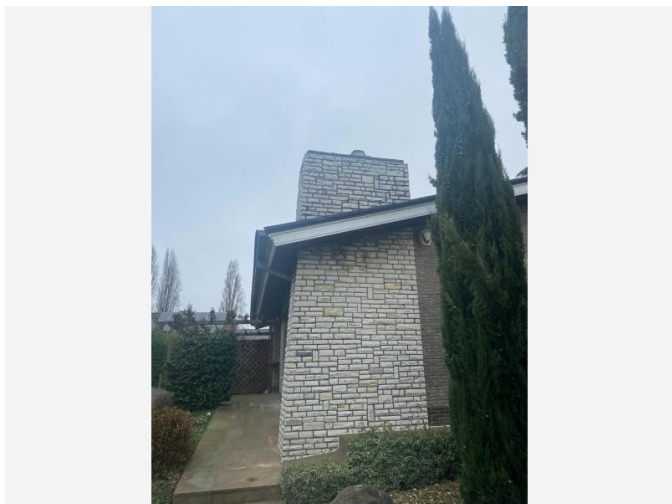
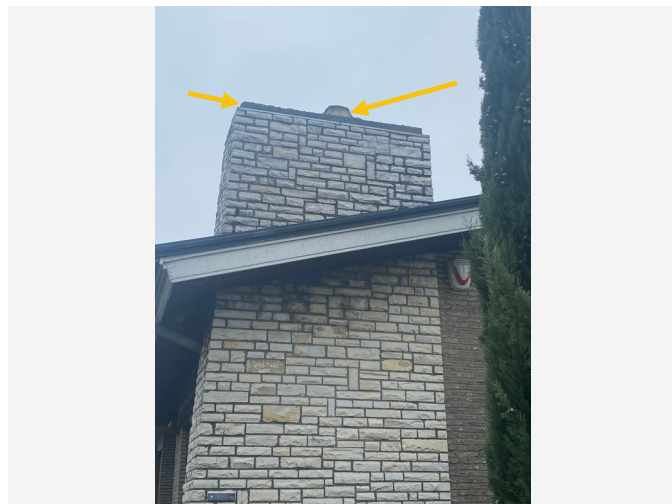
Het asbestmateriaal valt onder de mijlpaal van 2034.

Verwijderen

Eindbeoordeling materiaalarisico	Laag materiaalarisico en/of verlaagde kans op vezelvrijgave
Opmerking	Gelet op de hoogte is een beoordeling van het materiaal niet echt mogelijk. Vanaf het vloerniveau is zichtbaar dat de schouwhoed op zicht in goede staat is en dat er op de schouwdeksteen kosmos vorming is.

Gebondenheid	Categorie 1: hechtgebonden in oorsprong
Asbestsoort (vezeltype)	Crocidoliet aanwezig
Asbestconcentratie	Laag (< 50%)
Afschermingsgraad van het gehele materiaal	Geheel of deels vrij aan de buitenlucht
Toestand van het materiaal	Licht beschadigd, licht verweerd. Intact materiaal type Pical – asbestboard of categorie III 'gebondenheid'

Primaire drager	HVAC infrastructuur en uitrusting
Asbestmateriaal	Schouwhoed, ventilatiekap (anti-windval)
Bindmiddel van asbestmateriaal	Cement
Gebondenheid op basis van bindmiddel	Hecht
Hoeveelheid (gewicht - aantal)	<ul style="list-style-type: none"> • 80,00 kg - 1 stuk
Totaal gewicht	80,00 kg
Eenvoudig bereikbaar	Ja
Bevestigingswijze	<ul style="list-style-type: none"> • Onbekend
Identificatiemethode	Vaststelling zonder monstername
Destructieve handeling voor identificatie	Nee
Opmerking	Het gewicht is een schatting.

- Zorg voor een veilig beheer. Vermijd het beschadigen van het asbestmateriaal. Controleer de toestand jaarlijks op wijzigingen.

- Eenvoudige handelingen: mag via doe-het-zelf of door werknemer(s) met opleidingsattest eenvoudige handelingen

De schouwhoed en deksteen kunnen door een doe het zelve verwijderd worden.

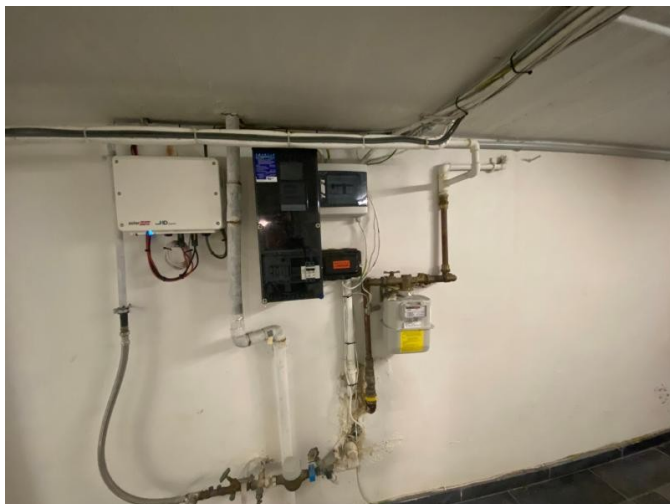
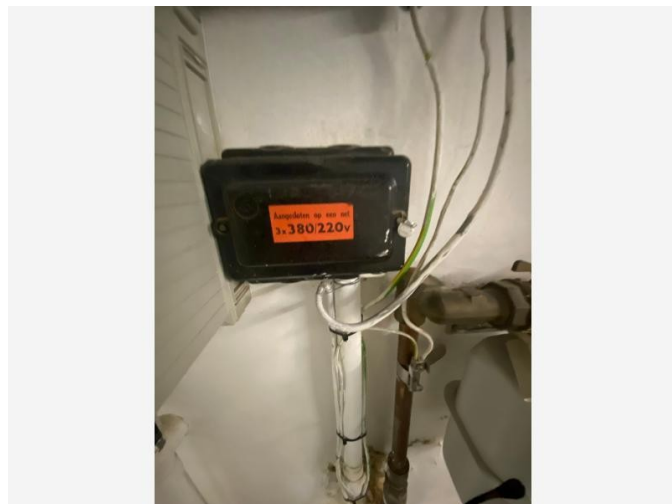
Het asbestmateriaal valt onder de mijlpaal van 2040.

Zorgvuldig beheren

Eindbeoordeling materiaalrisico	Laag materiaalrisico en/of verlaagde kans op vezelvrijgave
---------------------------------	--

Gebondenheid	Categorie 1: hechtgebonden in oorsprong
Asbestsoort (vezeltype)	Crocidoliet aanwezig
Asbestconcentratie	Laag (< 50%)
Afschermingsgraad van het gehele materiaal	Geheel of deels (ook) vrij aan binnenluchtstromen
Toestand van het materiaal	Onbeschadigd, niet verweerd

Beschrijving	zekeringskast in bakeliet
Omgeving	Binnen
Primaire drager	Communicatie en elektrische infrastructuur en uitrusting
Asbestmateriaal	Plaat, paneel, tablet - Type Bakeliet
Bindmiddel van asbestmateriaal	Kunststof of -hars
Gebondenheid op basis van bindmiddel	Hecht
Hoeveelheid (oppervlakte - dikte - aantal)	• 0,20 m ² - 0,30 cm - 1 stuk

- Zorg voor een veilig beheer en verwijder dit asbestmateriaal wanneer het bij werken eenvoudig bereikbaar wordt. Controleer de toestand jaarlijks op wijzigingen.

- Eenvoudige handelingen: mag via doe-het-zelf of door werknemer(s) met opleidingsattest eenvoudige handelingen
In binnenruimtes mag u alleen hechtgebonden asbest verwijderen dat niet beschadigd is. Dat betekent dat het materiaal volledig intact is en er geen vrije asbestvezels zichtbaar zijn.

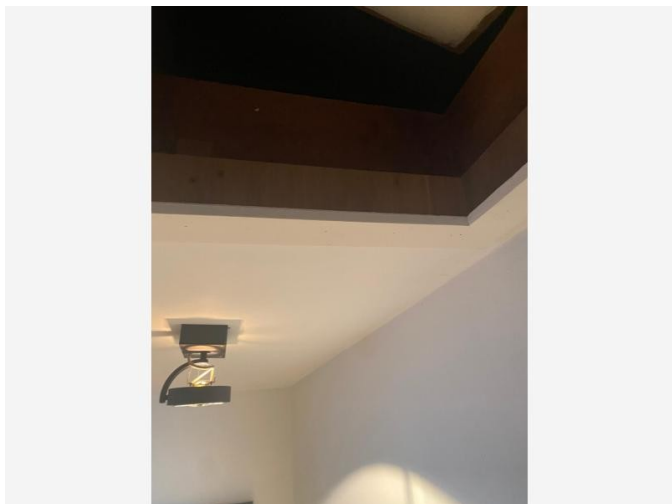
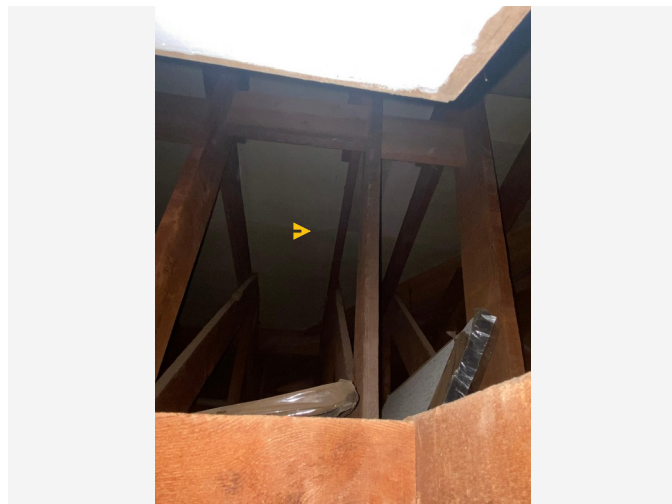
Het asbestmateriaal valt onder de mijlpaal van 2040.

Zorgvuldig beheren

Eindbeoordeling materiaalisico	Zeer laag materiaalisico en/of zeer lage kans op vezelvrijgave
Opmerking	De zolder is niet toegankelijk. Enkel inspecteerbaar via kijkluik in de nachthall. De menseuseriteplaten zijn bijgevolg veilig beschermd van lucht of luchtstromen.

Gebondenheid	Categorie 1: hechtgebonden in oorsprong
Asbestsoort (vezeltype)	Crocidoliet aanwezig

Asbestconcentratie	Laag (< 50%)
Afschermingsgraad van het gehele materiaal	Stootvaste afscherming of omkasting
Toestand van het materiaal	Onbeschadigd, niet verweerd

Beschrijving	onderdak in menuiserieplaten
Omgeving	Binnen
Primaire drager	Schuin dak
Asbestmateriaal	Plaat, paneel, tablet - Type Menuiserie
Bindmiddel van asbestmateriaal	Cement
Gebondenheid op basis van bindmiddel	Hecht
Hoeveelheid (oppervlakte - dikte - aantal)	• 160,00 m ² - 0,30 cm - 1 stuk
Totaal volume	0,48 m ³
Eenvoudig bereikbaar	Ja
Bevestigingswijze	• Onbekend
Identificatiemethode	Vaststelling zonder monsternamen
Destructieve handeling voor identificatie	Nee
Opmerking	De hoeveelheid is een raming. Er is een inspectieluik in de nachthall. Ik kon hierdoor niet op zolder, maar kon wel via het inspectieluik de menuiserieplaten zien op zolder.

- Zorg voor een veilig beheer en verwijder dit asbestmateriaal wanneer het bij werken eenvoudig bereikbaar wordt. Controleer de toestand jaarlijks op wijzigingen.

- Eenvoudige handelingen: mag via doe-het-zelf of door werknemer(s) met opleidingsattest eenvoudige handelingen in binnenruimtes mag u alleen hechtgebonden asbest verwijderen dat niet beschadigd is. Dat betekent dat het materiaal volledig intact is en er geen vrije asbestvezels zichtbaar zijn.

Vermits het moeilijk zal zijn om deze platen onbeschadigd via binnen weg te nemen, wordt dan aangeraden om toch beroep te doen op erkend asbestverwijderaar.

indien u echter deze menuiserieplaten van buiten af worden afgenomen, ten gepaste tijd, dan kunnen deze onder volgende voorwaarden wel door een doe het zelf worden weggenomen ;

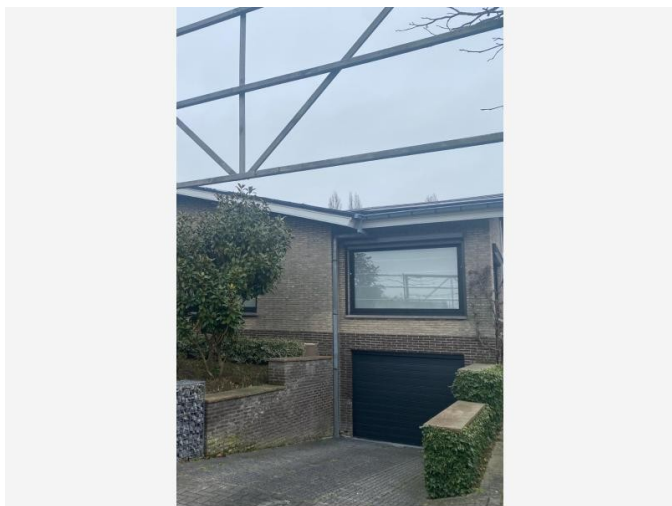
Vrije foto

- De inritzone naar de garage bevat geen asbest.
- De dekstenen naar de garage zijn natuurstenen

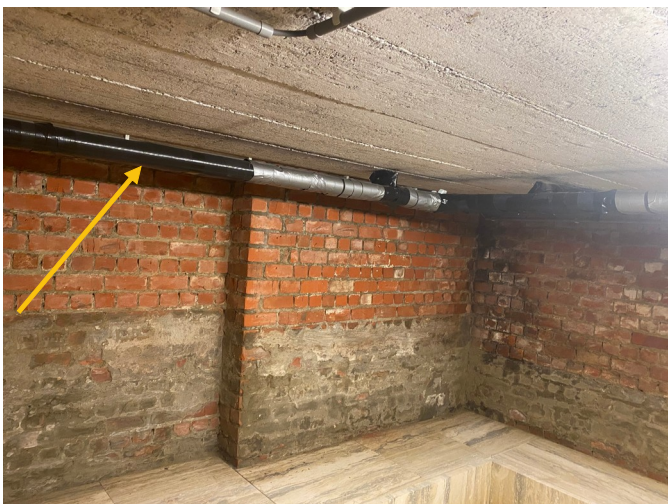
Vrije foto

Huidige eigenaar liet de verloren kelder (in de verloren bekisting zone) uitgraven en maakte daarin een extra kelderzone.

Hij vernieuwde ook de badkamer en CV installatie.

Bij die gelegenheid liet hij de verwarmingsbuizen die initieel over kelder plafond hingen verplaatsen en naar die nieuwe kelder zone. De kelderplafond waar initieel de verwarmingsbuizen hingen werd dan dicht gemaakt en afgewerkt met gyrocplaten.

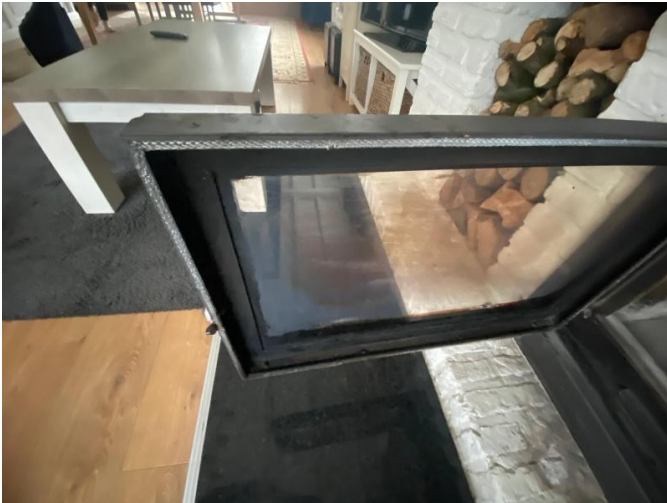
Vrije foto

De koord ziet er intact en glimmend uit.

Deze koord is niet asbest verdacht.

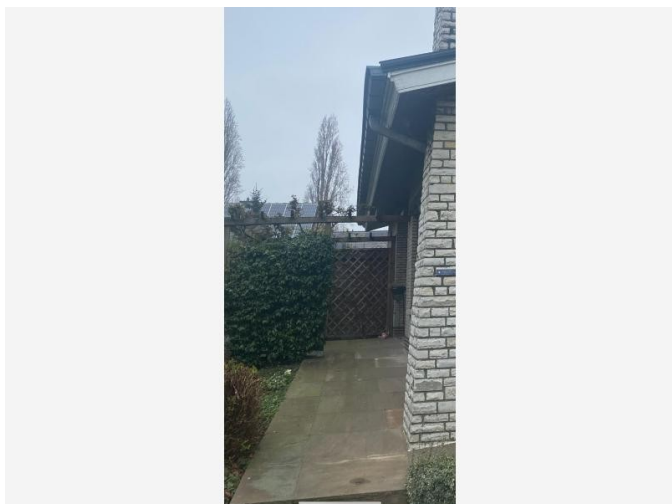
Vrije foto

Het afdak staat er niet (meer).

De huidige eigenaars kochten de woning een 5 à 6 tal jaar geleden en lieten toen de tuin volledig opnieuw aanleggen.

Er werd toen een houten scheidingswand aan de voordeur geplaatst.

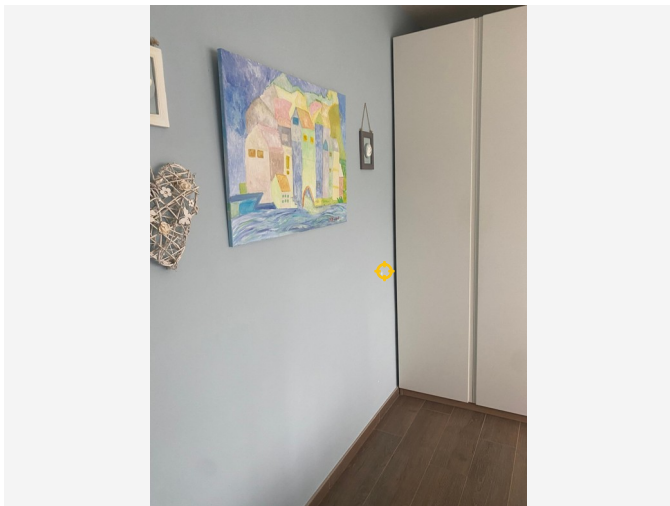
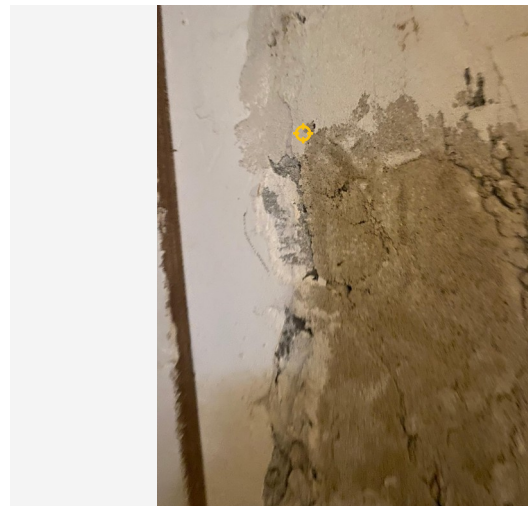
Geen asbest

#	Type	Referentie	Resultaat
8.1	Mengmonster	0803375AK	Geen asbest

Beschrijving	origineel pleisterwerk : wand en plafond
Omgeving	Binnen
Primaire drager	Wand vrijstaand (scheidingsmuur, ...)

Bindmiddel van materiaal	Gips - kalk
Gebondenheid op basis van bindmiddel	Niet-hechtgebonden
Hoeveelheid (oppervlakte - dikte - aantal)	• 160,00 m ² - 0,30 cm - 1 stuk
Totaal volume	0,48 m ³
Identificatiemethode	Vaststelling met monstername
Destructieve handeling voor identificatie	Nee
Opmerking	De hoeveelheid is een raming.

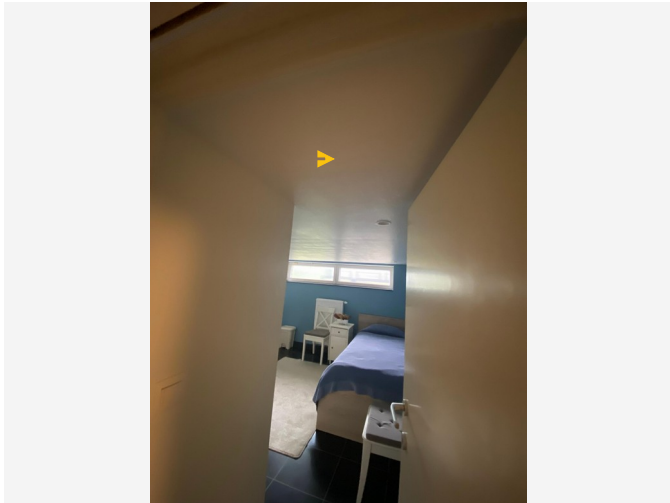
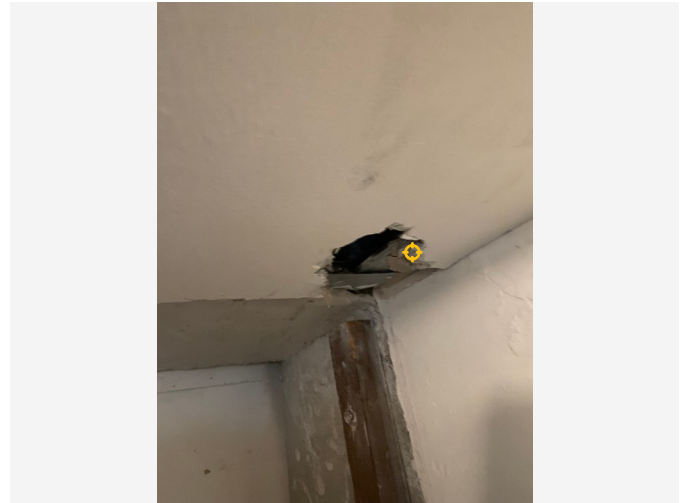
Geen asbest

#	Type	Referentie	Resultaat
9.1	Puntmonster	0803376AK	Geen asbest

Beschrijving	gyprocplaten
Omgeving	Binnen
Primaire drager	Binnenwand
Bindmiddel van materiaal	Gips - kalk

Gebondenheid op basis van bindmiddel	Niet-hechtgebonden
Hoeveelheid (oppervlakte - dikte - aantal)	<ul style="list-style-type: none"> • 30,00 m² - 1,00 cm - 1 stuk
Totaal volume	0,30 m ³
Identificatiemethode	Vaststelling met monstername
Destructieve handeling voor identificatie	Nee
Opmerking	<p>In de kelder werden plafond en doorsteek naar de wijnkelder uitgewerkt dmv gryprocplaten.</p> <p>Daar achter zit vermoedelijk ook nog origineel pleisterwerk.</p>
