# Asbestinventarisatetest

Trappistenweg 35A, 8978 Poperinge

Attestnummer : 20260518-000240.000

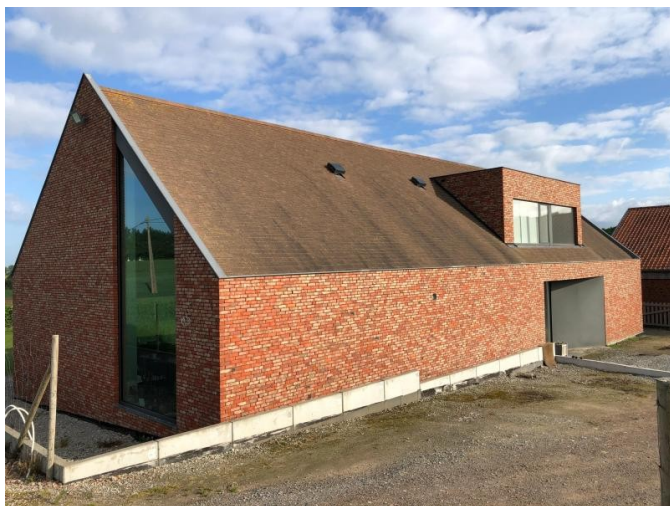
**Bouwjaar:** 2014

*Constructies gebouwd vanaf 2001 moeten niet onderzocht worden*

| Opmerking | Constructies gebouwd vanaf 2001 moeten niet onderzocht worden (Nieuwbouwwonin >2001). |

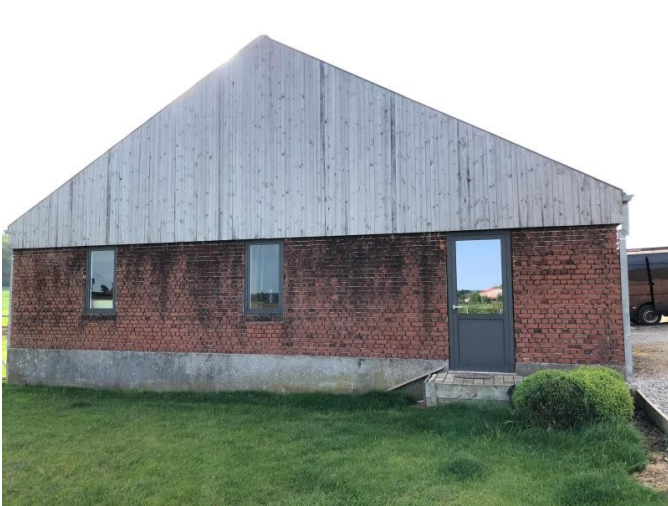
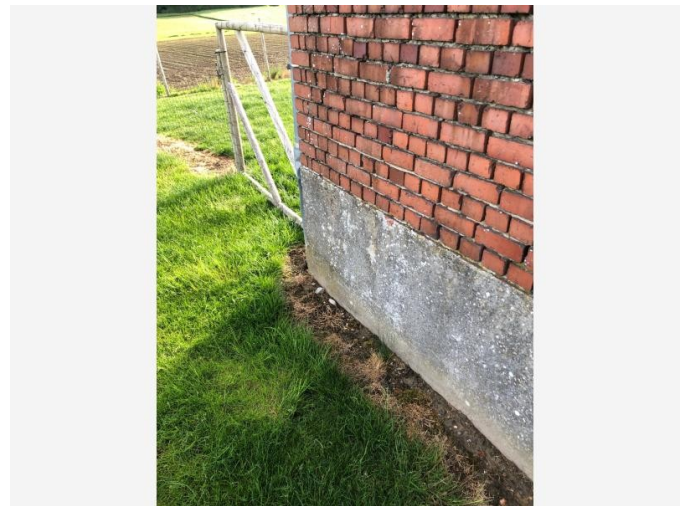
## Fiche 2: Cementen smeerlaag buiten - schuur

Geen asbest

| # | Type | Referentie | Resultaat |
|---|---|---|---|
| 2.1 | Mengmonster | 9395735 | Geen asbest |

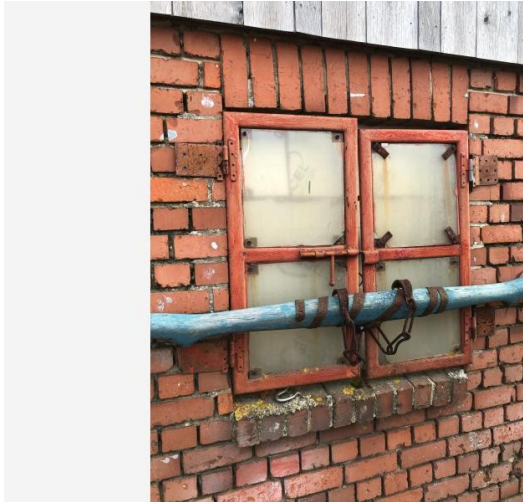
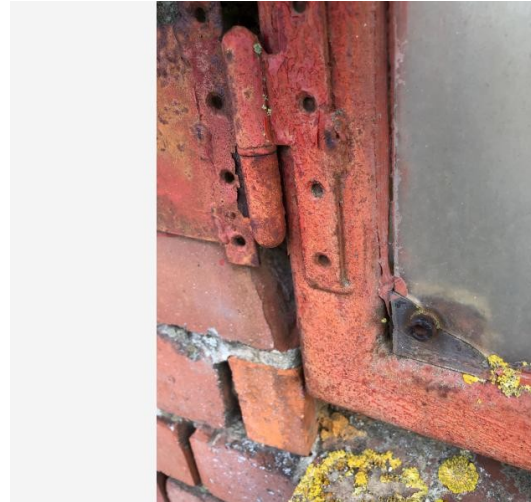
## Fiche 3: Afdichtingsmateriaal (mastiek, kit, ...) - raam naast poort schuur

Geen asbest

| # | Type | Referentie | Resultaat |
|---|---|---|---|
| 3.1 | Puntmonster | 9395732 | Geen asbest |

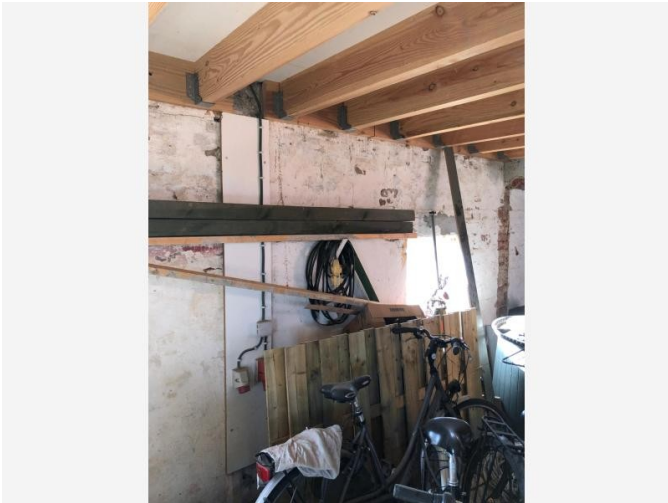
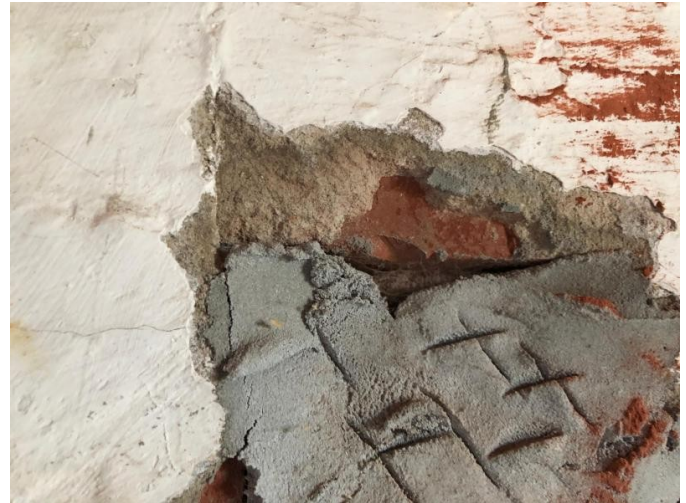
Geen asbest

| # | Type | Referentie | Resultaat |
|---|---|---|---|
| 4.1 | Mengmonster | 9395736 | Geen asbest |

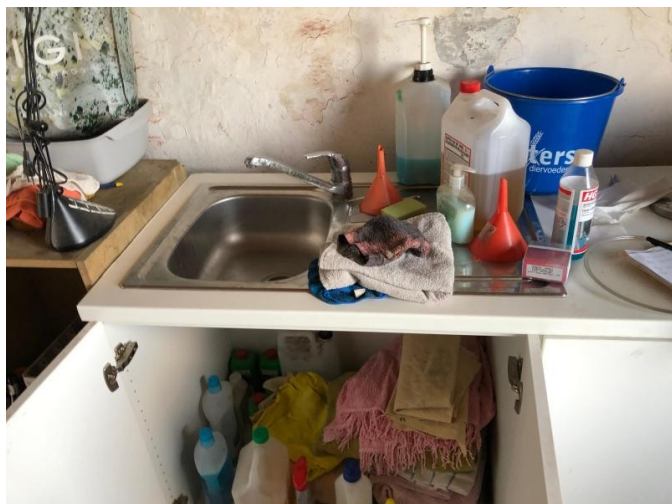
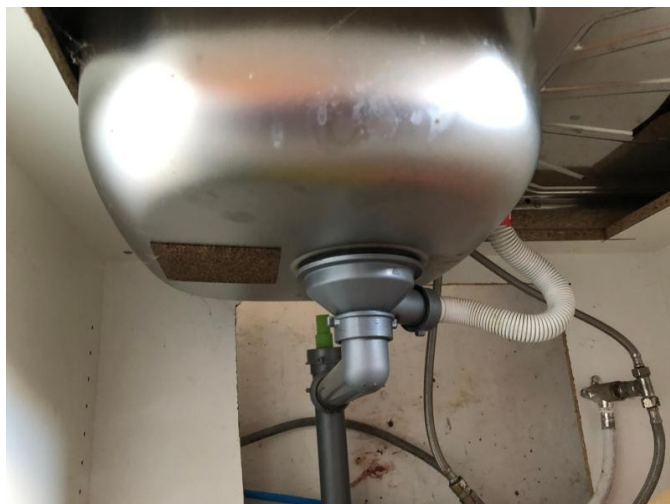
## Fiche 5: Anti-dreun (onderkant spoelbak schuur)

Geen asbest

| # | Type | Referentie | Resultaat |
|---|---|---|---|
| 5.1 | Puntmonster | 9395734 | Geen asbest |

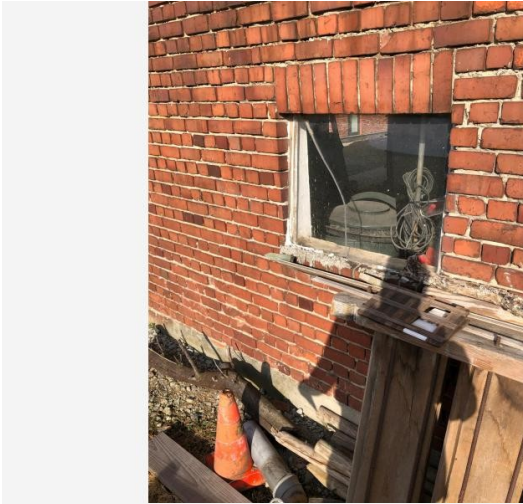
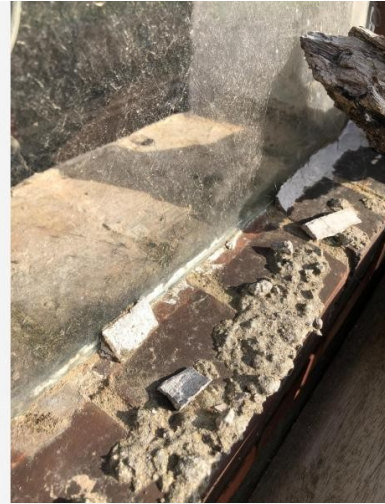
## Fiche 6: Afdichtingsmateriaal (mastiek, kit, ...) - raam naast deur schuur

Geen asbest

| # | Type | Referentie | Resultaat |
|---|---|---|---|
| 6.1 | Puntmonster | 9395733 | Geen asbest |

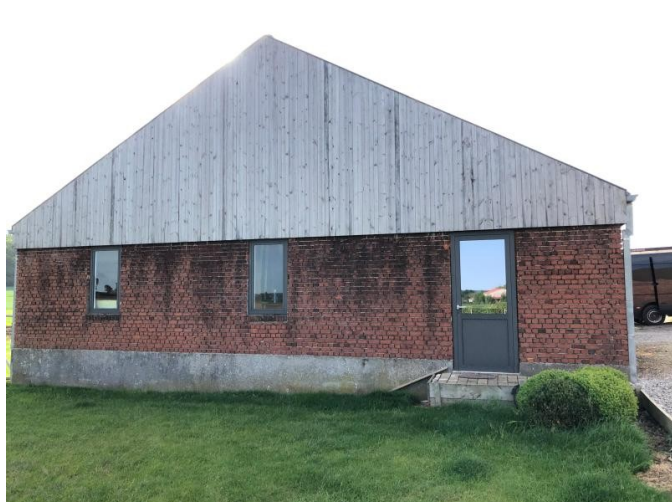
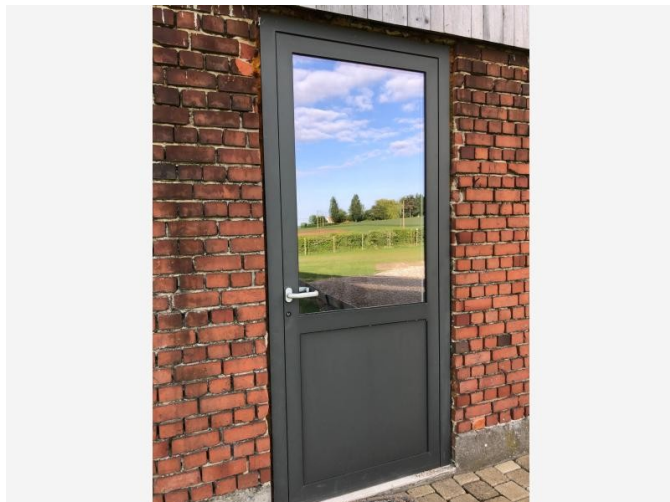
### Fiche 7: Afdichtingsmateriaal (mastiek, kit, ...) - niet verdacht

| Beschrijving | Notitie | Terug te vinden op plannen |
|---|---|---|
| Fiche 7: Afdichtingsmateriaal (mastiek, kit, ...) - niet verdacht | Er is geen asbestverdachte mastiek aanwezig. | Plan 2.3: PLAN - schuur |

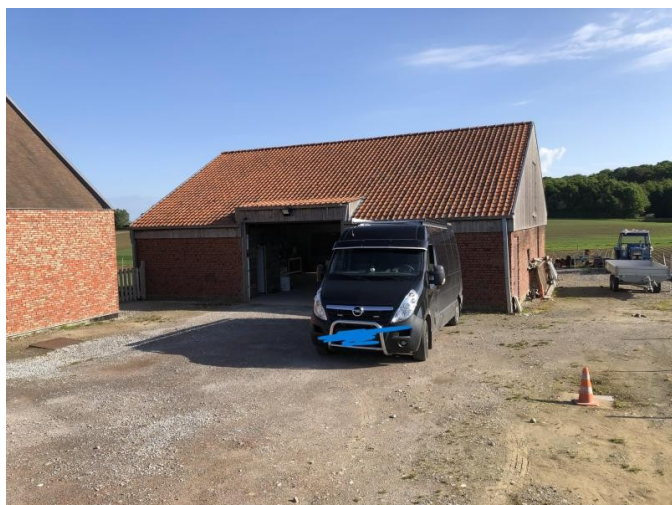
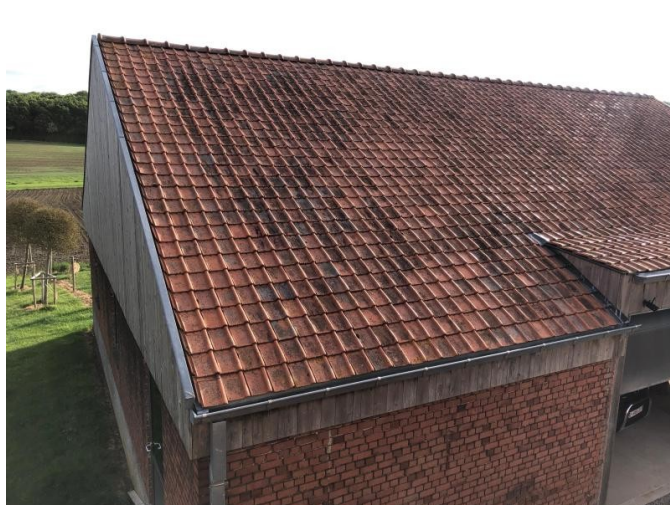
### Fiche 8: Dakbedekking bestaande uit pannen (niet verdacht)

| Beschrijving | Notitie | Terug te vinden op plannen |
|---|---|---|
| Fiche 8: Dakbedekking bestaande uit pannen (niet verdacht) | De dakbedekking is niet-asbestverdacht. | Plan 2.2: Luchtfoto schuur |

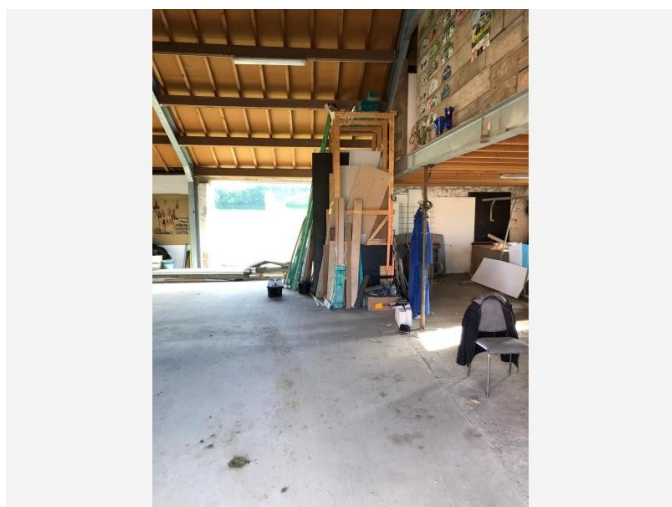
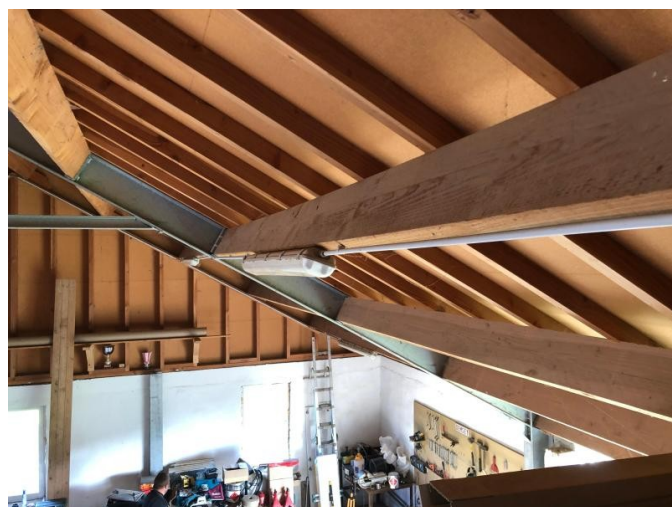
## Fiche 10: Geen asbestverdacht onderdak aangetroffen

| Beschrijving | Notitie | Terug te vinden op plannen |
|---|---|---|
| Fiche 10: Geen asbestverdacht onderdak aangetroffen | Geen asbestverdacht onderdak aangetroffen in de schuur.<br><br>Dak schuur vernieuwd na 2001. | - |

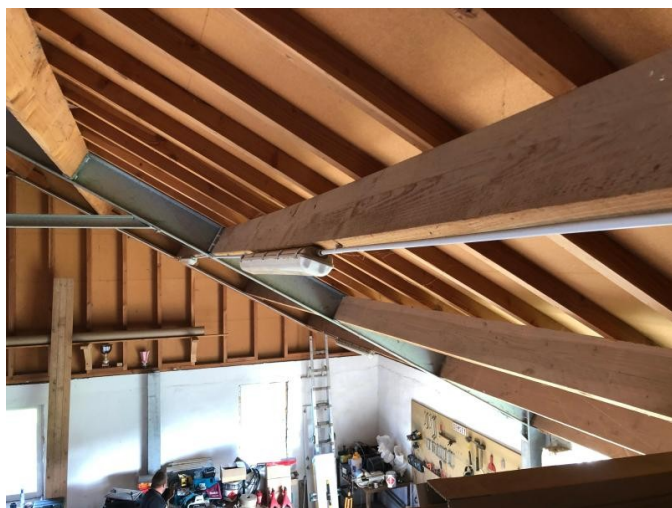
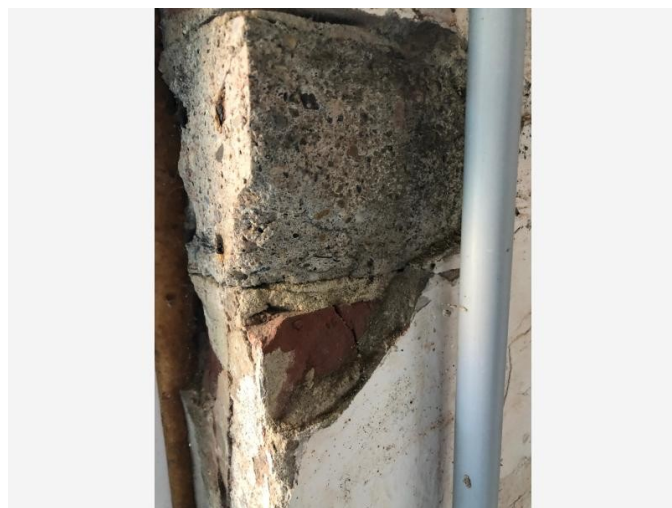
## Fiche 12: Pleisterwerk in schuur (niet aanwezig)

| Beschrijving | Notitie | Terug te vinden op plannen |
|---|---|---|
| Fiche 12: Pleisterwerk in schuur (niet aanwezig) | Er is geen pleisterwerk in de schuur waarneembaar op de inspectielocatie. | - |
