# Asbestinventarisatetest

Prins Albertlaan 36, 8870 Izegem

Attestnummer : 20230912-000223.000

**Niet-asbestveilig**

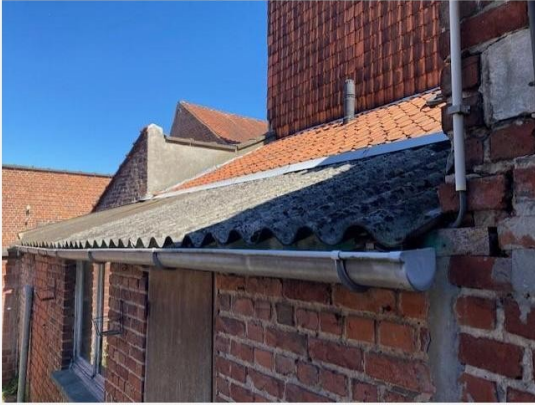
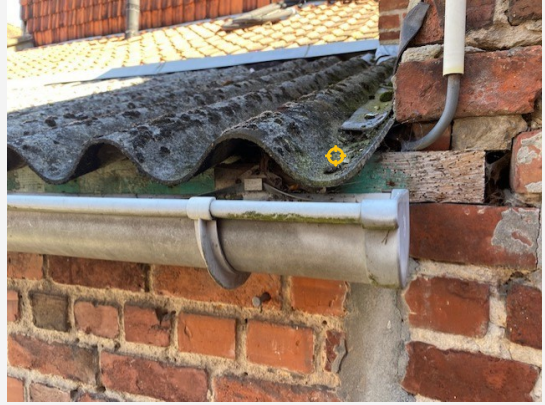
Overzichtsfoto

Detailfoto

Het asbestmateriaal valt onder de mijlpaal van 2034.

| Eindbeoordeling materiaalarisico | Laag materiaalarisico en/of verlaagde kans op vezelvrijgave |

| Asbestsoort (vezeltype) | Alleen chrysotiel |
| Toestand van het materiaal | Licht beschadigd, licht verweerd. Intact materiaal type Pical – asbestboard of categorie III 'gebondenheid' |

| # | Type | Referentie | Resultaat |
|---|---|---|---|
| 1.1 | Puntmonster | 1 | Chrysotiel |

| <b>Asbestmateriaal</b> | Dak- en gevelbekleding - Golfplaat |
| <b>Hoeveelheid (oppervlakte - aantal)</b> | <ul style="list-style-type: none"> <li>• 12,00 m<sup>2</sup> - 1 stuk</li> </ul> |

- Zorg voor een veilig beheer. Vermijd het beschadigen van het asbestmateriaal. Controleer de toestand jaarlijks op wijzigingen.
- Hemelwater dat afspoelt van asbestcement daken of gevels kan asbestdeeltjes bevatten. Gebruik het enkel voor gesloten circuits (bv. spoelen toiletten). Reinig na het vervangen van het dak of de gevel de dakgoten en regenwaterput of -ton om asbesthoudend sediment of slib te verwijderen

- Eenvoudige handelingen: mag via doe-het-zelf of door werknemer(s) met opleidingsattest eenvoudige handelingen  
Eenvoudig van de draagstructuur te verwijderen.  
Gebruik minimale persoonlijke bescherming bij het verwijderen zoals het dragen van een ffp3 masker.  
Verwijder de panelen in zijn geheel om vezelverspreiding te vermijden. Verpak dubbel bij transport  
Informeer bij uw lokale overheid of ze geen doe het zelf asbestverwijderingspakketten aanbieden.

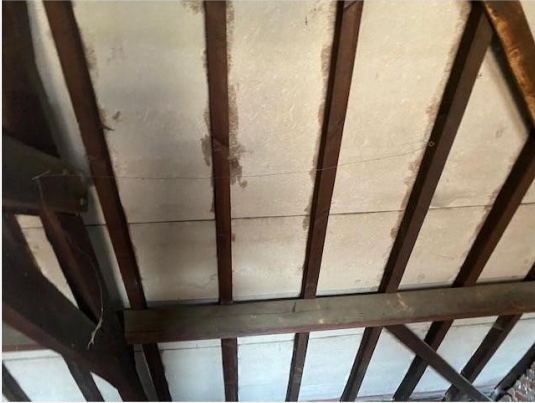
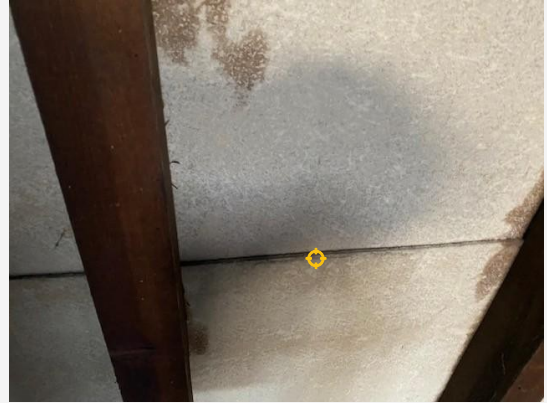
Overzichtsfoto

Detailfoto

Het asbestmateriaal valt onder de mijlpaal van 2040.

| Eindbeoordeling materiaalisico | Verhoogd materiaalisico en/of verhoogde kans op vezelvrijgave |

| Asbestsoort (vezeltype) | Crocidoliet aanwezig |
| Toestand van het materiaal | Licht beschadigd, licht verweerd. Intact materiaal type Pical – asbestboard of categorie III 'gebondenheid' |

| # | Type | Referentie | Resultaat |
|---|---|---|---|
| 2.1 | Puntmonster | 5 | Crocidoliet, Chrysotiel |

| Asbestmateriaal | Plaat, paneel, tablet - Type Menuiserite |

| Eenvoudig bereikbaar | <p>Nee</p> <ul style="list-style-type: none"> <li>• Verwijdering tast de bouwkundige integriteit aan.</li> </ul> |

- Zorg voor een veilig beheer. Vermijd het beschadigen van het asbestmateriaal. Controleer de toestand jaarlijks op wijzigingen.

- Eenvoudige handelingen: mag via doe-het-zelf of door werknemer(s) met opleidingsattest eenvoudige handelingen  
Eenvoudig van de draagstructuur los te wrikken eens makkelijk bereikbaar gemaakt.

Gebruik minimale persoonlijke bescherming bij het verwijderen zoals het dragen van een ffp3 masker.

Verwijder de panelen in zijn geheel om vezelverspreiding te vermijden. Verpak dubbel bij transport

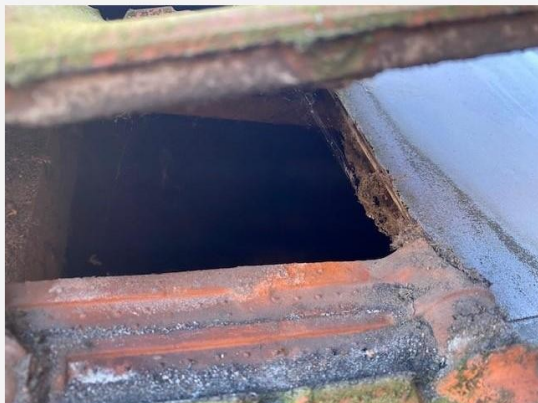
Vrije foto

Er zijn geen asbesthoudende onderdakplaten waar te nemen op het schuin dak van de achterbouw.

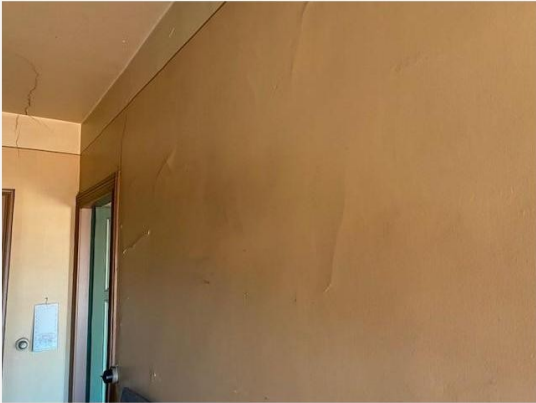
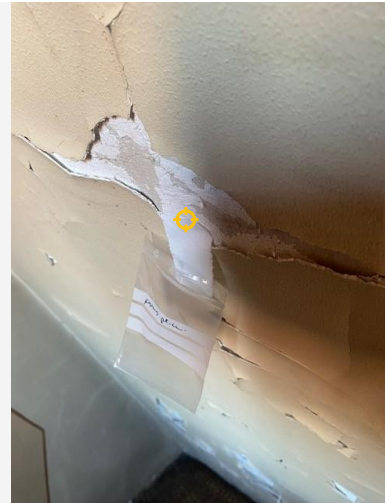
## Fiche 4: pleisterwerk wand

Geen asbest

| # | Type | Referentie | Resultaat |
|---|---|---|---|
| 4.1 | Mengmonster | 3 | Geen asbest |

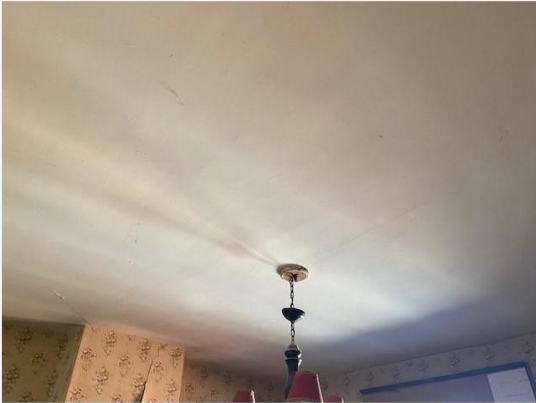
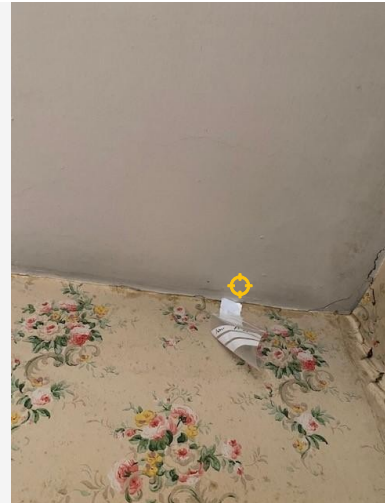
## Fiche 5: pleister plafond

Geen asbest

| # | Type | Referentie | Resultaat |
|---|---|---|---|
| 5.1 | Puntmonster | 4 | Geen asbest |

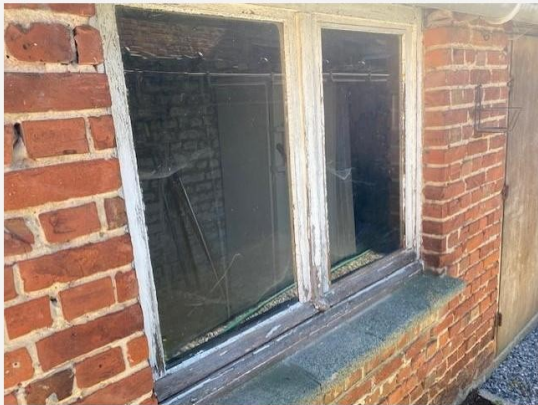
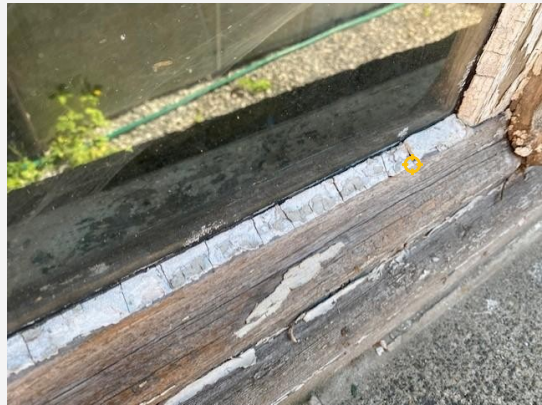
Geen asbest

| # | Type | Referentie | Resultaat |
|---|---|---|---|
| 6.1 | Puntmonster | 2 | Geen asbest |
